# Fv. 5246 Slettebrekka - Hetlevik

FV5246SH\_rap\_RIM\_10\_Akvatiske undersøkelser

## Sammendrag

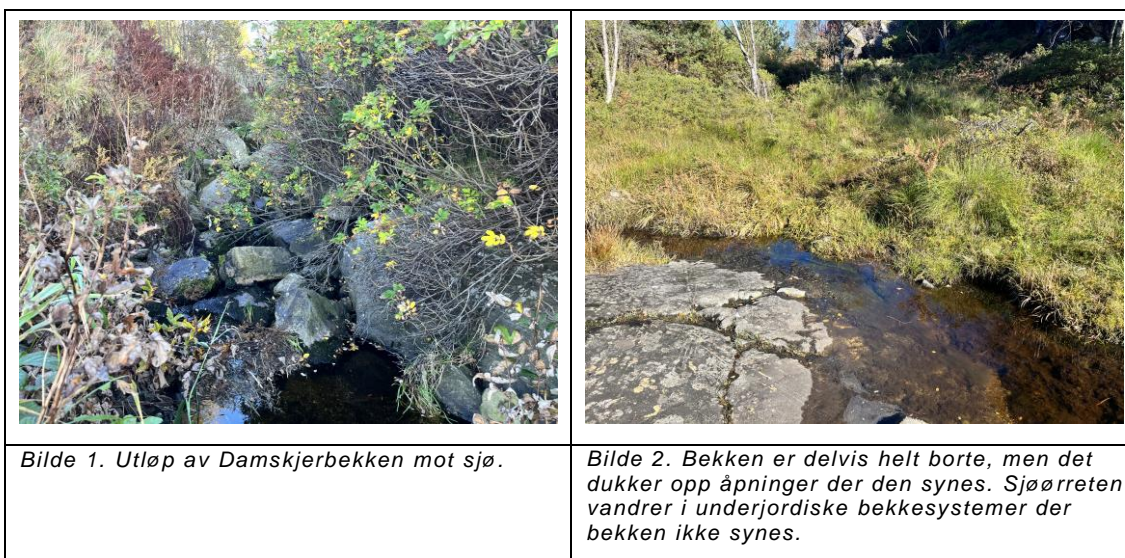
Figur 3. Midlertidig omlegging av Damskjerbekken - Haugadalen. Dokument tilsendt fra B&G.

B&G planlegger en midlertidig omlegging av Damskjerbekken under anleggsfasen (Figur 3). Det er ikke planlagt inngrep i anadromstrekning, men oppstrøms for strekningen.

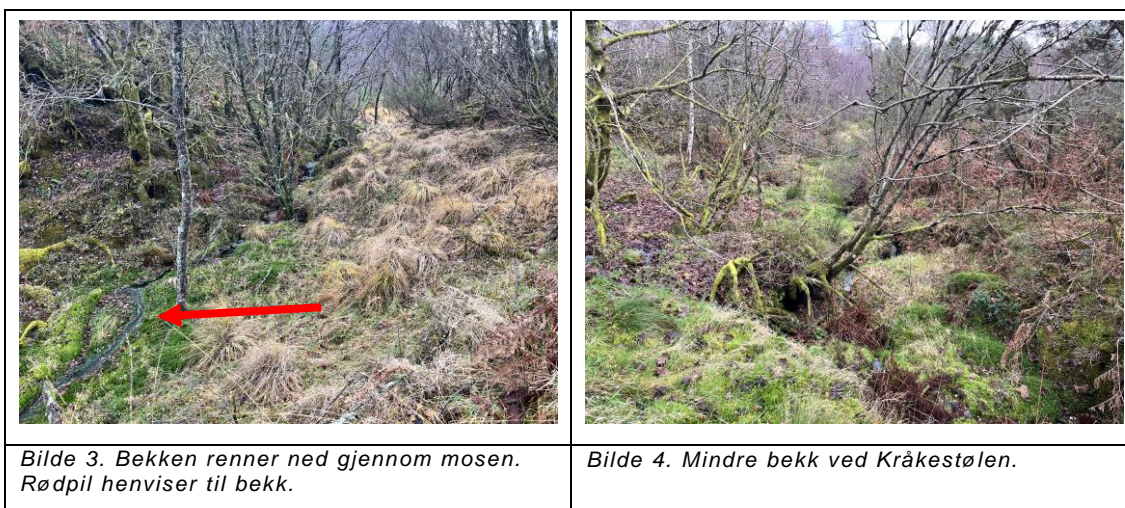
Figur 5. Midlertidig tiltak ved kråkesølen. Dokument tilsendt fra B&G.

B&G planlegger å føre bekken i en midlertidig stikkrenne ved behov, samt installere en fangdam/terskel (Figur 5). Det er som mål å tilbakeføre bekken tilnærmet lik sitt naturlige element etter anleggsfasen.

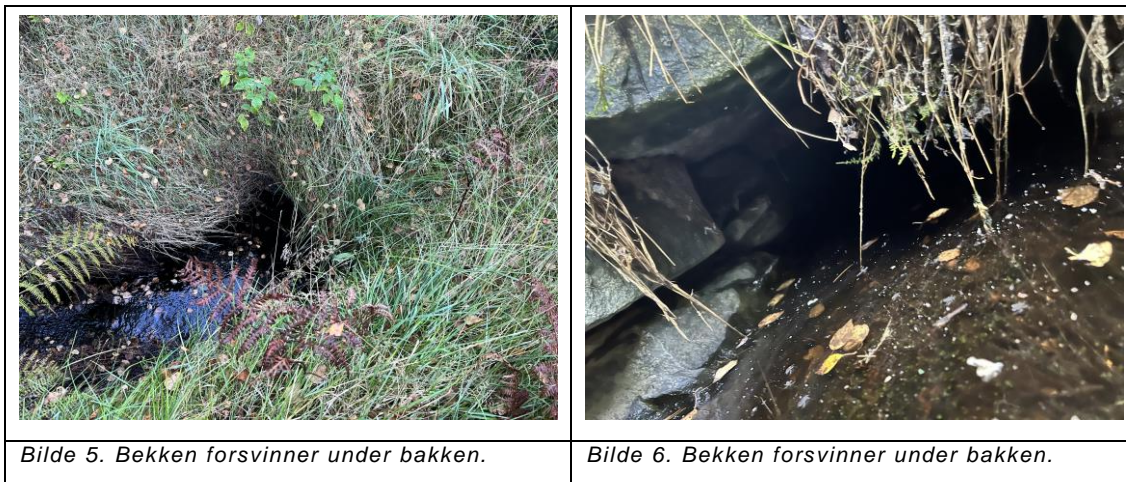
B&G planlegger å etablere anleggsområde ved området der bekken går i dag, det er planlagt å omlegge bekken i ett 500 mm PE rør (Figur 7). Bekken ligger allerede i kanal under bakken i store deler av området der det er planlagt inngrep. Det er som mål å tilbakeføre bekken tilnærmet naturlig med åpen bekk etter anleggsfasen.

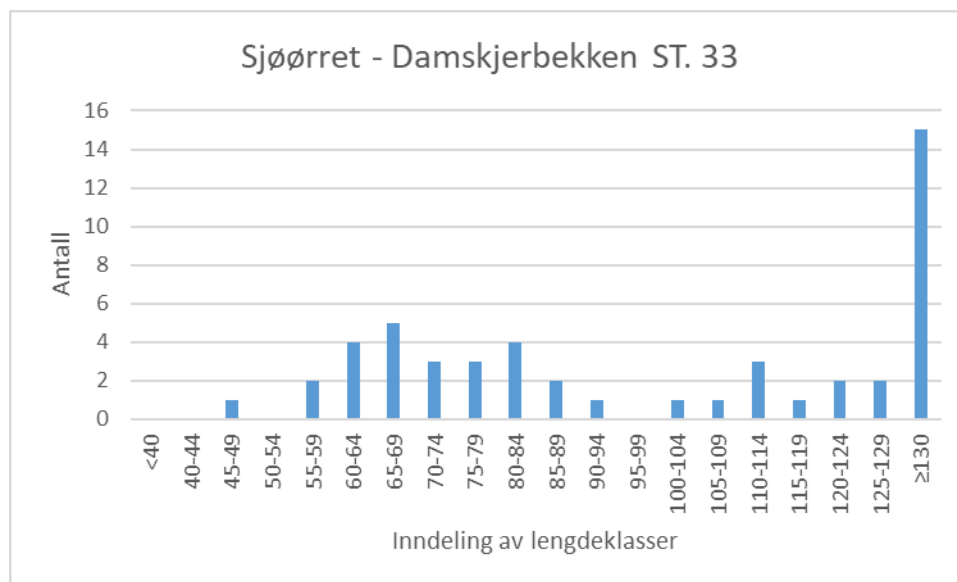
Diagram 1. Lengdesammensetningen for fangststatistikken ved Damskjerbekken ST.33. Det var mye eldre yngel og trolig støinger eller gyteklar hannfisk på bekken. Ho-fisk av sjørret er ofte de som vandrer ut i sjøen og blir betraktelig større enn hannfisk.

Det ble ikke elfisket ved stasjon 32 (omtrent midtveis i anadrom strekning). Denne avgjørelsen ble tatt på grunnlag av at bekken i dette området gikk underjordisk. Se **Vedlegg 1. Feltnotat** som viser bilder av stasjonsområdet. På elfiskestasjon 33 (opp mot anadrom grense) så ble det totalt registrert 50 fisk over tre ganger overfiske. Det ble fanget mest fisk over 130 cm. Dette var mye eldre yngel og trolig støinger eller gyteklar hannfisk på bekken. Ho-fisk av sjørret er ofte de som vandrer ut i sjøen og blir betraktelig større enn hannfisk. På bakgrunn av fangstdata så er det estimert 0,55 fisk per m<sup>2</sup> eller 55 fisk/100 m<sup>2</sup>. Den totale anadromestrekningen er 720 meter og bekken varierer mellom 0,4 og 1,2 m, dette tilsvarer ett anadromareal på ca. 570 m<sup>2</sup>. Estimert så tilsier fangststatistikken fra denne undersøkelsen at det er ca. 313,5 fisk det totale anadrome arealet.

Damskjerbekken er vurdert til habitatklasse 2, anadrom. Økologisk tilstand vurderes på bakgrunn av 55/100m<sup>2</sup> og tabell 3 til å være «Svært god».

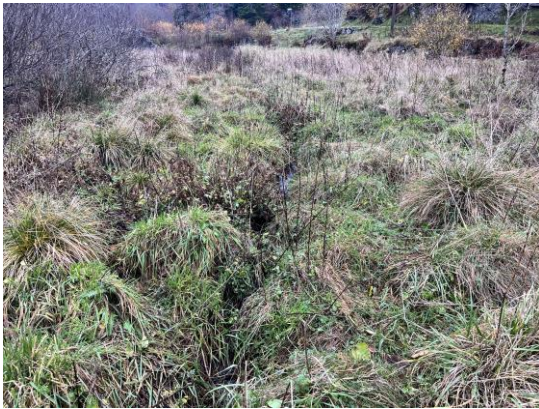
Bilde 1. Delvis er bekken synlig.

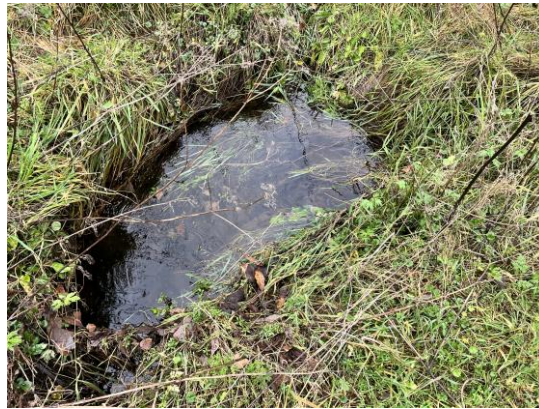
Bilde 2. Bekken er delvis helt borte, men det dukker opp åpninger der den synes. Mellom åpningene renner bekken under bakken.

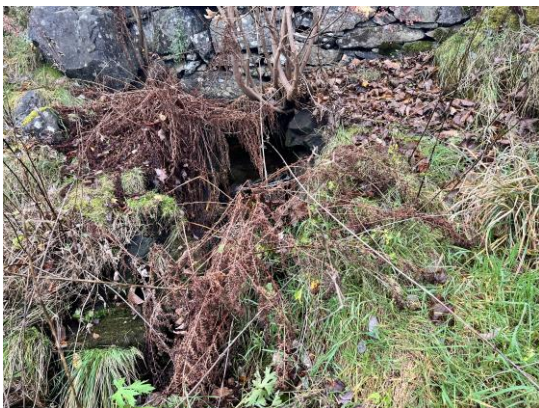
Bilde 3. Bekken går under kulvert mellom Elfiskestasjon 1 og 2.

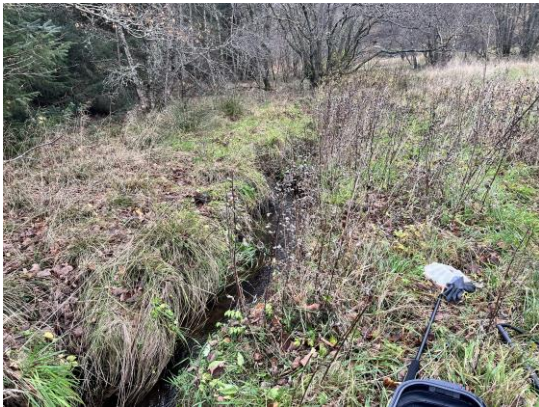
Bilde 4. Oversiktsbilde over el-fiskestasjon 2.

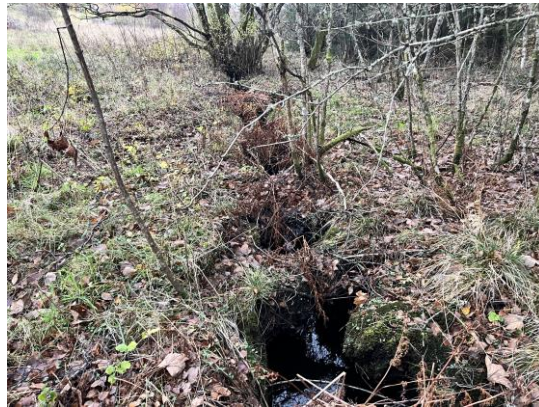
Bilde 5. Områder som delvis er dekket til og vanskelig å elfiske.

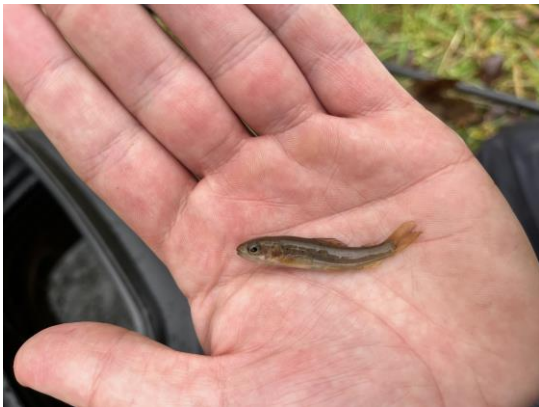
Bilde 6. Minste fisk 46 mm.

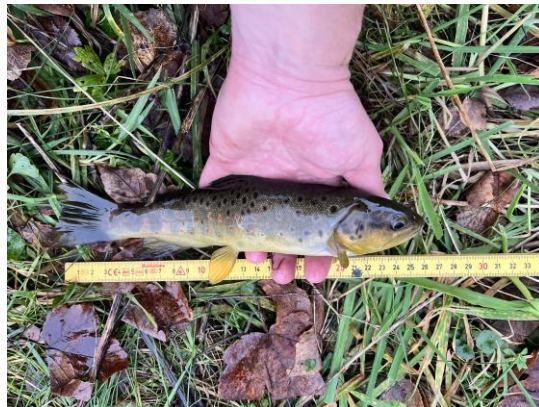
Bilde 7. Største fisk 262 mm.

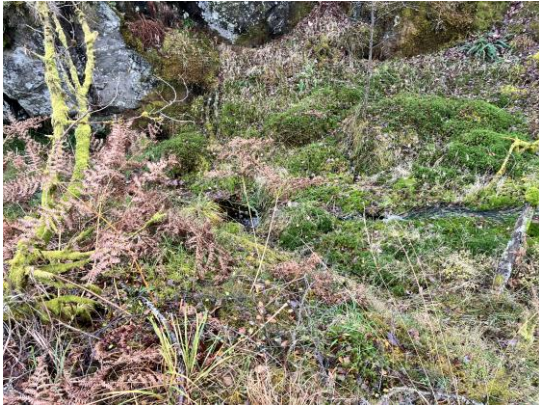
Bilde 8. Bekk som går gjennom mosen ved kløft i berget.

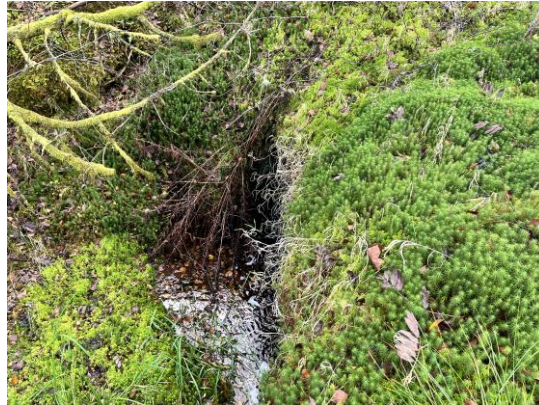
Bilde 9. Vannet som samles i en liten kulp nedenfor en kulp.

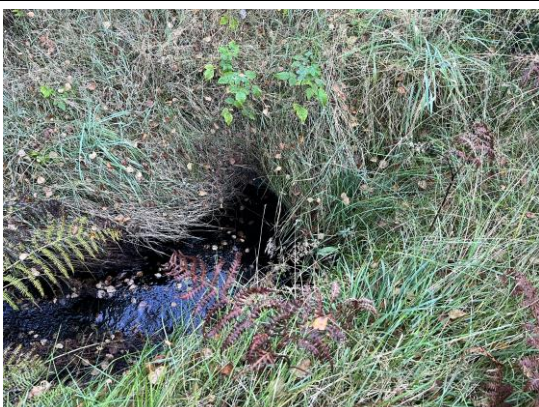
Bilde 10. Bekk forsvinner i steinlagt kanal.

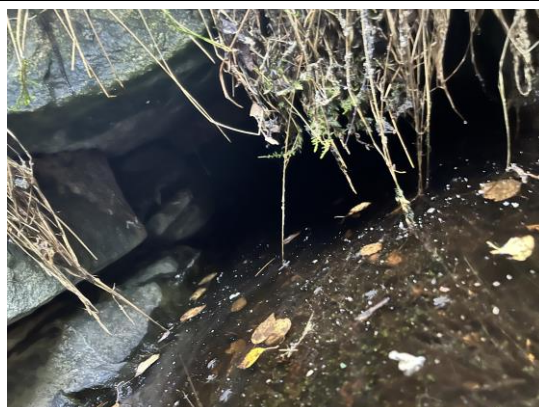
Bilde 11. Steinlagt kanal.

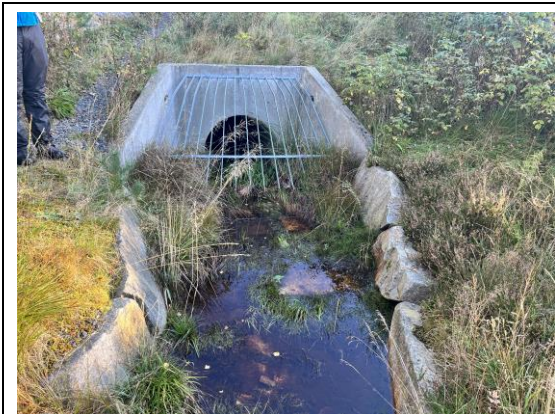
*Bilde 12. Bekk kommer ut fra betongkulvert med vingemur og rist.*
