Miljørisikoanalyse: Tiller Snødeponi

Kunde: Trondheim kommune

Prosjekt: Tiller Snødeponi

Dokumentnummer: 10202857-001-R02 Rev.: A01

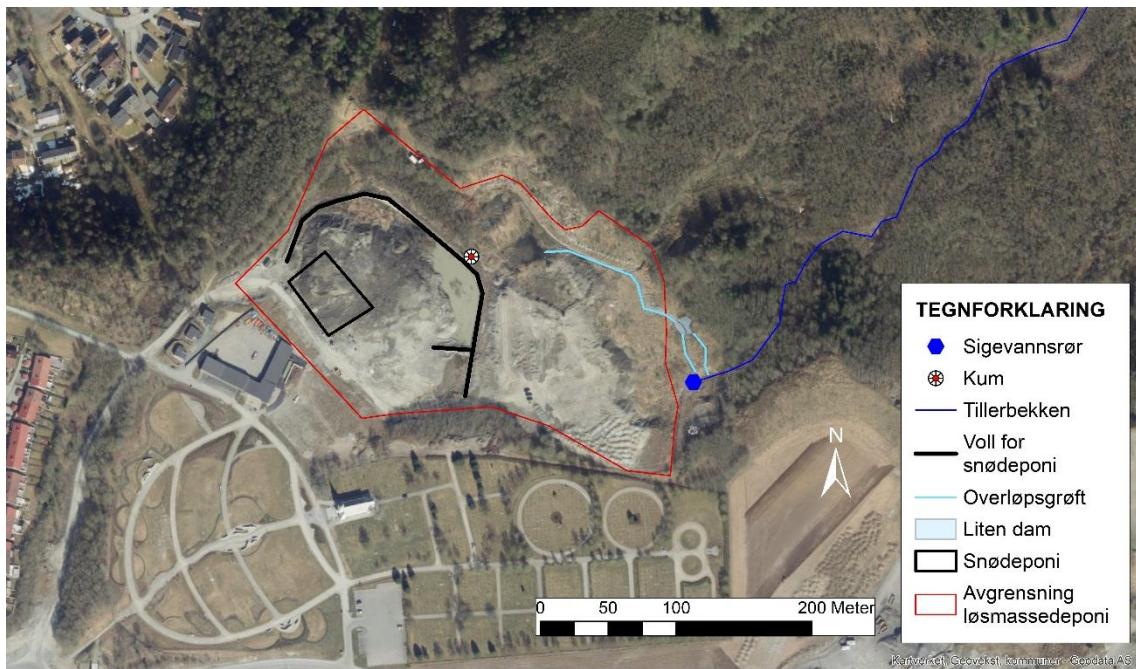
Figur 3.2 Oversiktskart over Tiller snødeponi sesongen 2018/19. Sort firkant markerer omtrentlig område som er benyttet til snødeponering. Flyfoto er tatt i 2019. Kilde: Kartverket, Geovest, kommuner – Geodata AS.

Plasseringen av snødeponiet for sesongen 2018/19 og 2019/20 er vist i henholdsvis figur 3.2 og figur 3.3. Innkjøring til snødeponiet er begrenset med en bom med kode, og skjer i dag fra sørssiden av deponiet langs en nyetablert anleggsvei. I sesongen 2018/19 ble snø kjørt inn via adkomstvei vest for kirkegården. Her anlegges det nå adkomstvei for nye boliger ved Hallstein gård.

Smeltevannsprøver er tatt fra overløpsrøret/kum samt lengre ned i overløpsbekken som renner ned i Tillerbekken. Prøver er tatt ut 1-2 ganger i uken. Plassering av overløpsrør/kum og overløpsbekk er angitt i figur 3.2 (2018/19) og figur 3.3 (2019/20).

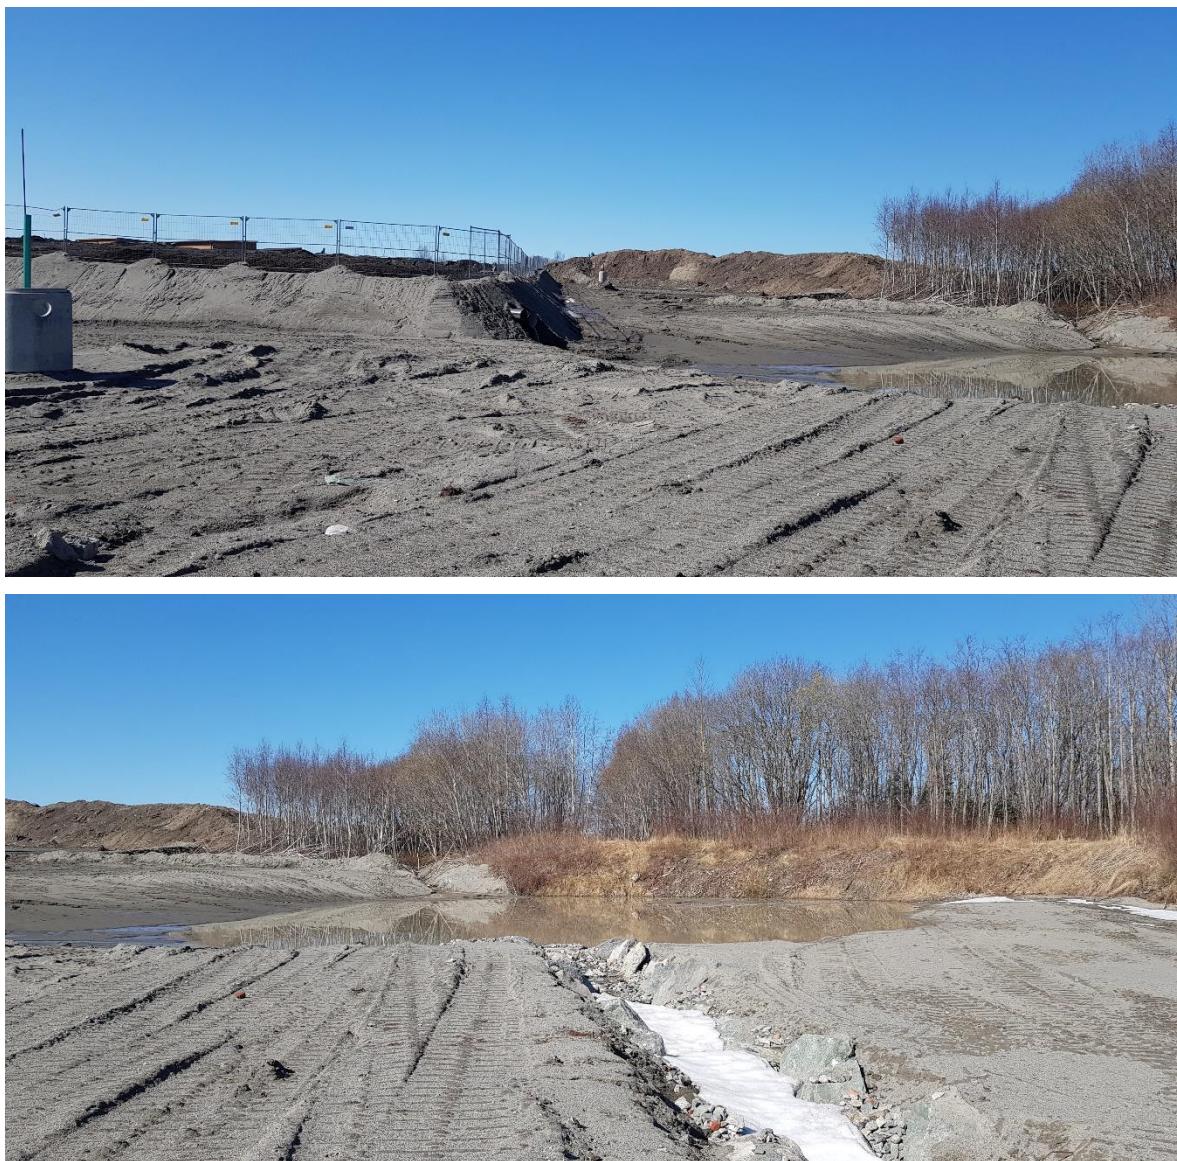
Figur 4.2 Øverst en oversikt over deponiet sett fra nordøst med sedimentasjonsbassengen i forkant. Nederst sedimentasjonsbassengen med overløpsbekk. Bekken er steinsatt og på bildet delvis dekt av snø.

Vannet som rant ut via overløpsrøret, samlet seg i et grunt sedimentasjonsbasseng på utsiden (figur 4.2). Derfra fulgte smeltevannet en konstruert, delvis steinsatt bekke ned mot Tillerbekken. Utstrekning av snødeponiet, sedimentasjonsdam og overløpsbekk er vist i figur 3.3.

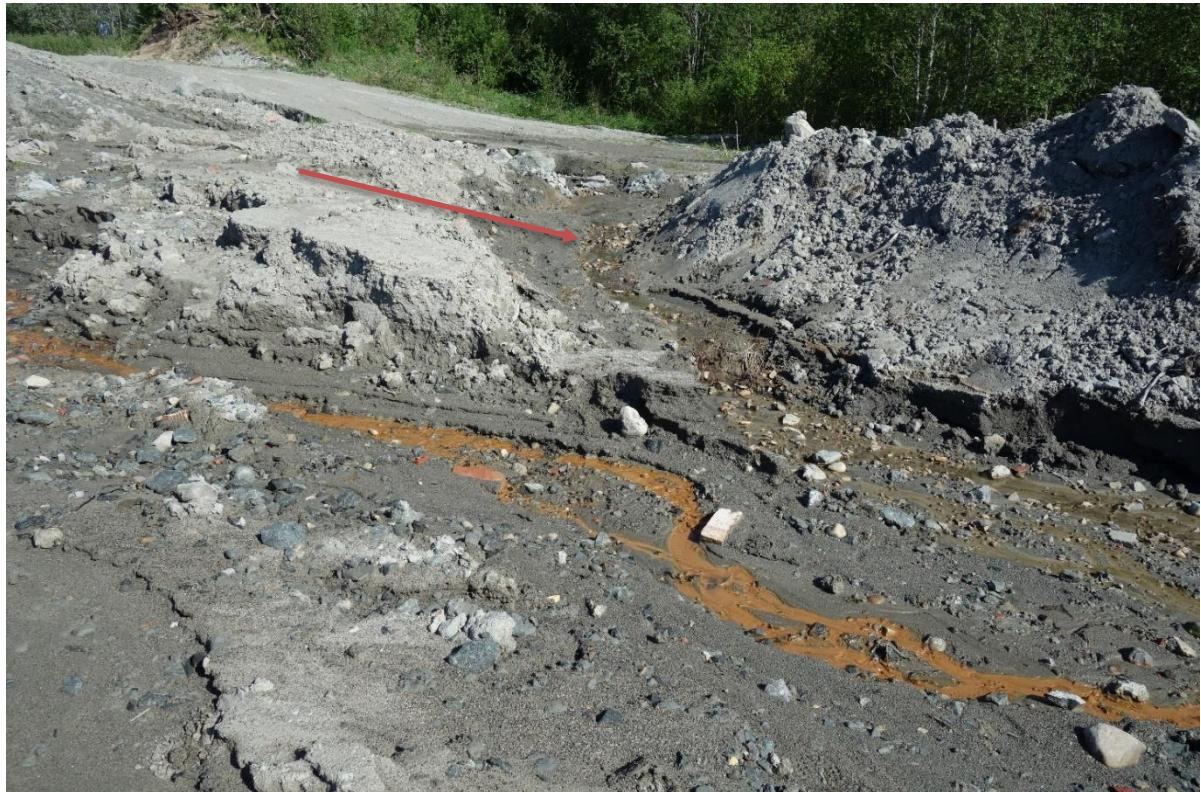
Figur 4.3 Bildet viser rustfarget vann som renner ut av løsmassene i skråningen 50-60 m øst for snødeponiet og vann i overløpsbekken (rød pil).

Det ble observert vann som seg ut av toppmassene av sand og grus, i skråningen 50-60 m øst for snødeponiet, selv i tørre perioder (figur 4.3). Dette tyder på at en del smeltevann har infiltrert i bakken i smelteperioden, selv om vannet ikke gikk dypt nok til å nå ned til deponiets oppsamling for sigevann.

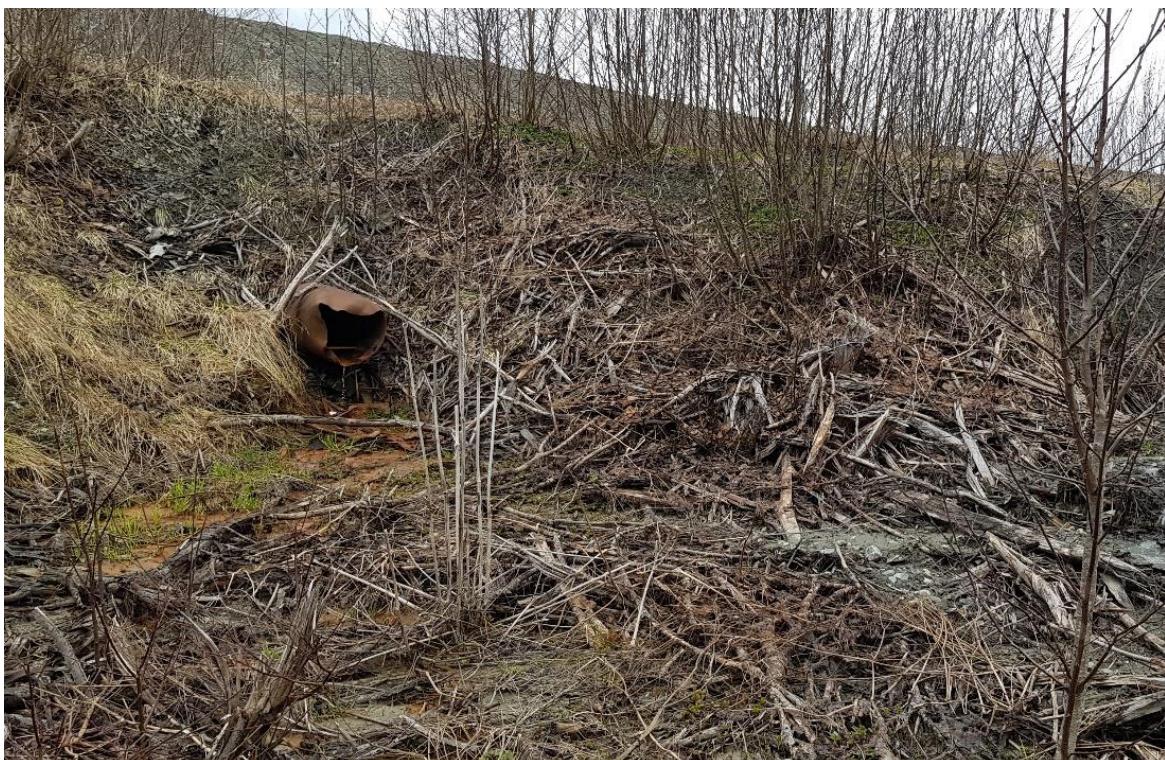
Figur 5.1 Bildet av sigevannsrøret til Tiller løsmassedeponi/snødeponi.

Sigevannsprøvene er tatt fra sigevannsrøret (stålør) som ligger nedstrøms deponiet med utløp til Tillerbekken. Bildet av røret er vist i figur 5.1, mens plasseringen er vist i figur 3.2. I henhold til overvåkingsprogrammet for Tiller løsmassedeponi er det tatt ut fire prøver årlig siden 2008. Disse er analysert for åtte metaller (arsen, kobber, krom, kadmium, kvikksølv, nikkel, sink og bly) og totale organiske hydrokarboner (THC). I begynnelsen ble det også analysert for PAH og PCB, men disse parameterne ble ikke påvist i sigevannet og derfor tatt ut av analyseprogrammet.
