## SB555 Sotrasambandet

### Seksjon: Area 05-Straume

### Søknad om tiltak i sjø - oppgradering av eksisterende riksveg Rv. 555 Arefjordpollen

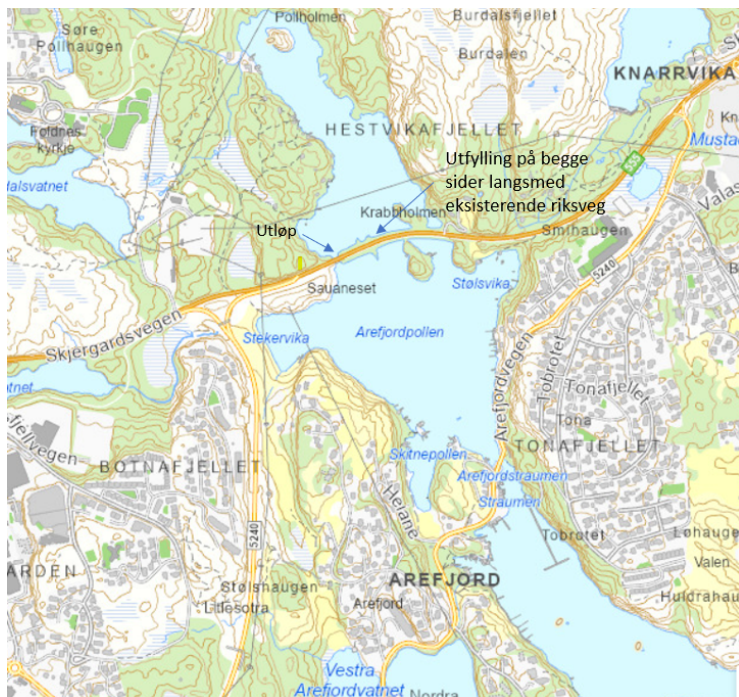
Figur 1 - Utfylling skal skje i forbindelse med oppgradering av eksisterende Rv 555 som går over Arefjordpollen. Kilde: Asplan Viak kartløsning

Arefjordpollen ligger ved Lillesotra, Øygarden Kommune, se Figur 1. Arefjordpollen er delt i to bassenger av den eksisterende Riksvei 555 som går over pollen. Det ytre bassenget har et areal på 0,15 km<sup>2</sup> med et volum på 1,8 millioner m<sup>3</sup> mens det indre bassenget har et areal på ca. 0,076 km<sup>2</sup>. De to pollene er forbundet med et mindre utløp på ca. 12 meters bredde og 3 meters dyp. Vanddypet i den innerste delen av pollen er registrert til å være 7-10 meter, mens det sør for vegfyllingen er 10 til 22 meter. Pollen munner ut i Arefjordstraumen med et terskeldyp på ca. 1 meter som har kontakt med Kobbaleia i Bergensfjordsystemet [4] [5].

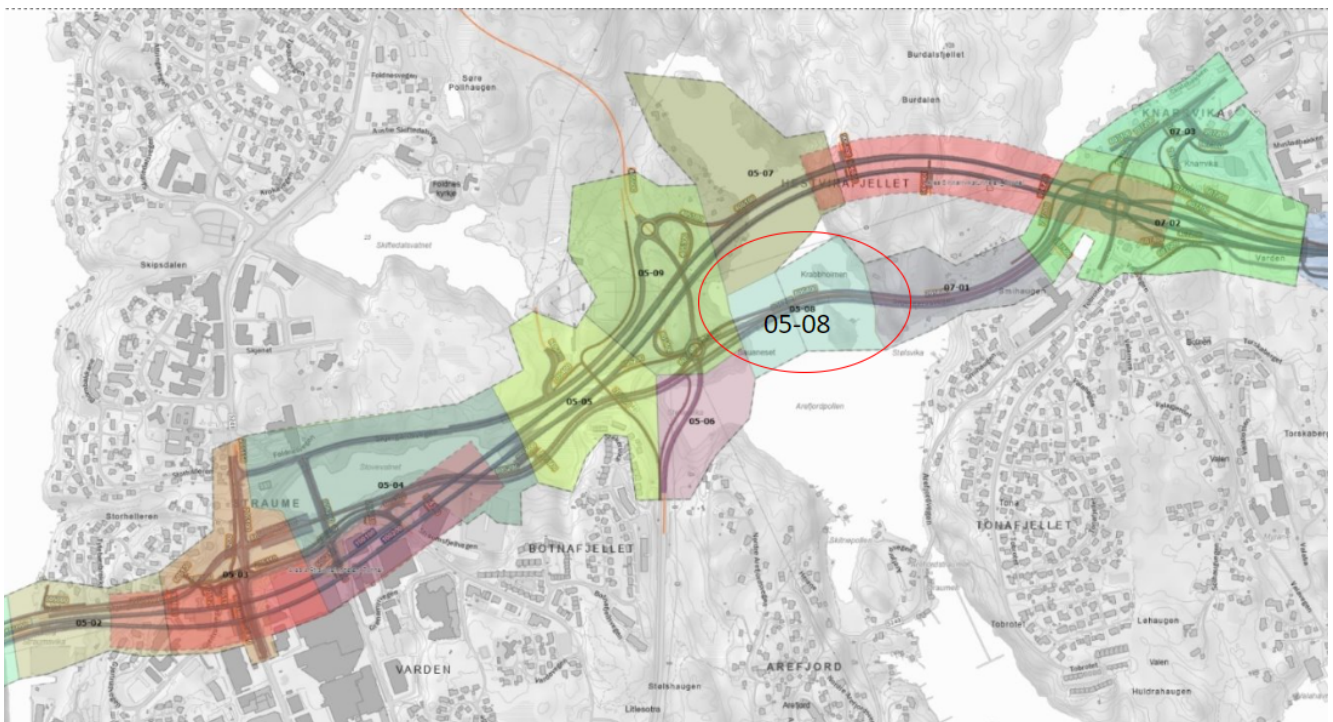
Figur 2 - Områdeinndeling for deler av Sotrasambandet. Oppgradering av eksisterende riksveg er i turkis område 05-08, markert med rød ring. Kilde: prosjektmodell Sotra Link

Sotrasambandet er delt inn i 11 områder som igjen er delt opp i delområder. Delområde 05-08 omfatter oppgradering av eksisterende riksveg over Arefjordpollen, som denne søknaden omhandler, Figur 2.

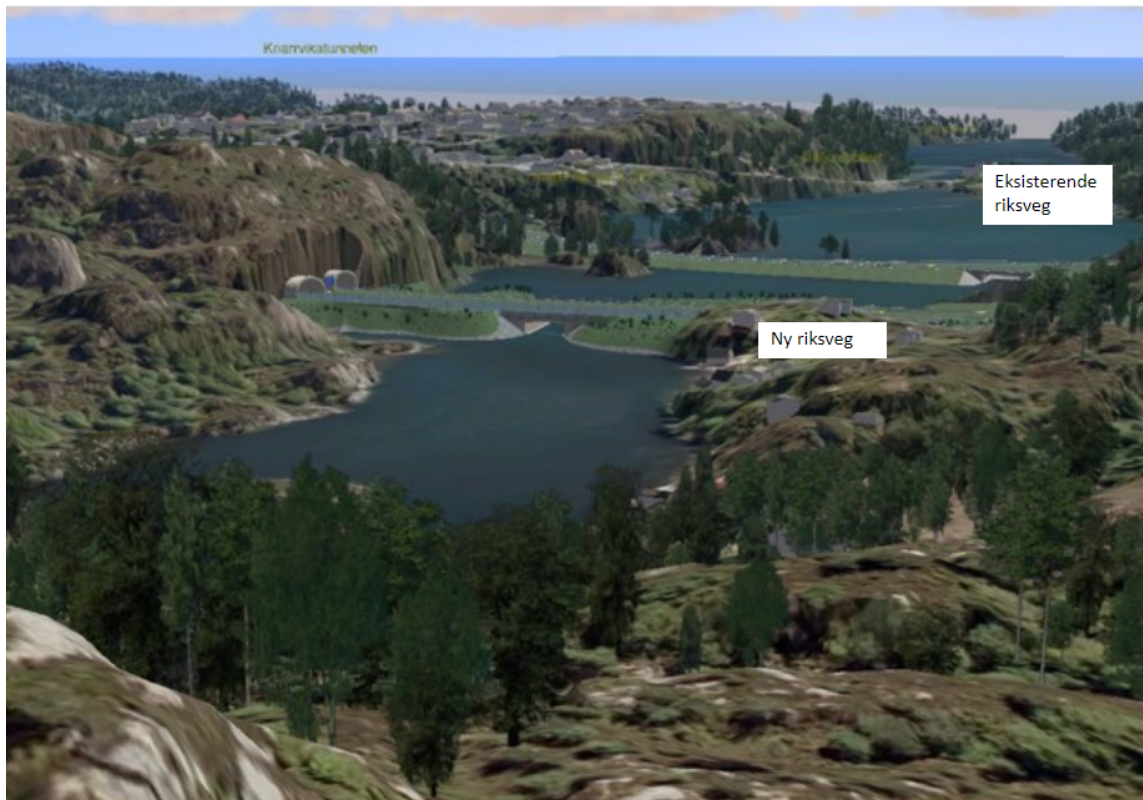
Figur 4 - Skissemodell av ny veg på fylling med kulvert over Arefjordpollen (fremst) og eksisterende riksveg (bak) [7].

Figur 44 viser skissemodell for planlagt ny veg på fylling med kulvert over Arefjordpollen fremst i bildet og eksisterende riksveg bak som denne søknaden gjelder for.

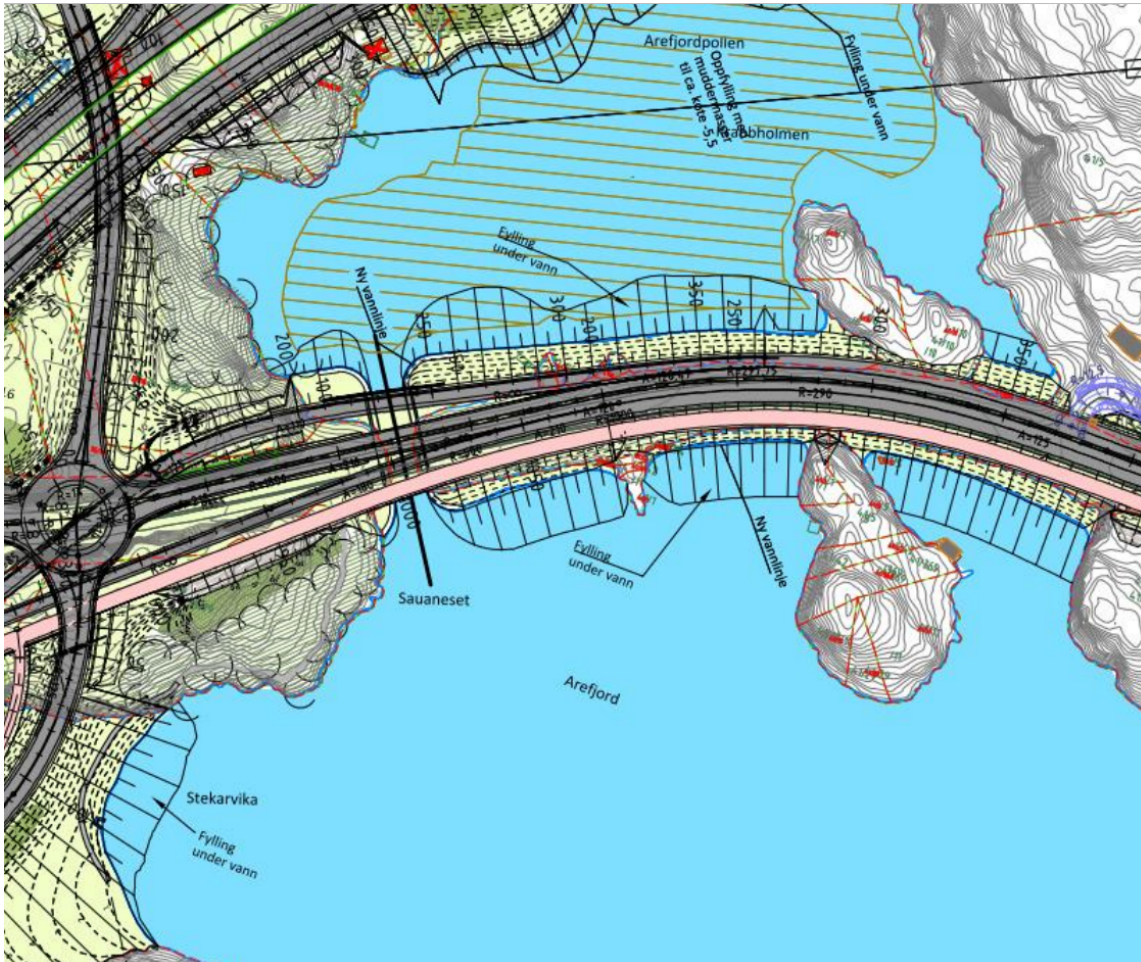
Figur 5 - Plantegning av eksisterende riksveg som oppgraderes. Hentet fra plankart 11.1, Fjell kommune parsell 3 .

Figur 55 viser plantegning av utfylling langs eksisterende riksveg i Arefjordpollen hentet fra plankart 11.1 - Fjell kommune parsell 3.

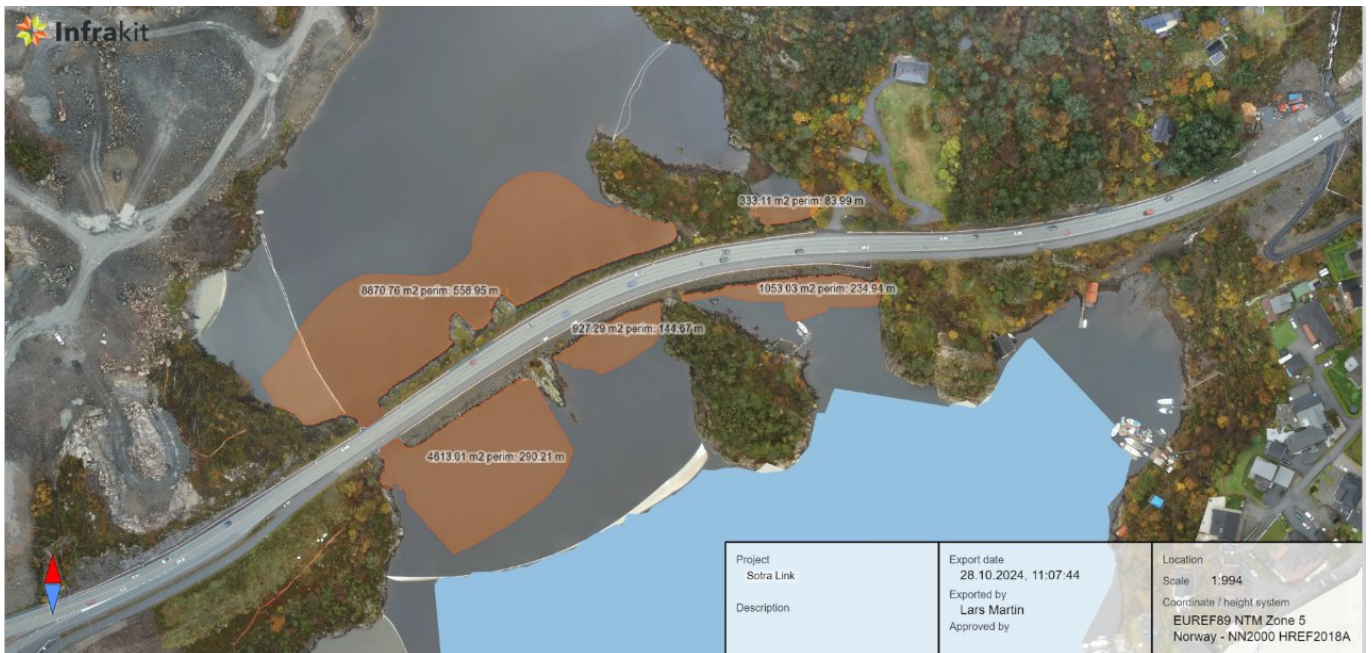
**Figur 6: Arealer som blir berørt av utfylling, Arefjordpollen eksisterende riksveg**

Store blokker øker kontaktspenningen i fyllingen og maksimal steinblokkdimensjon er derfor satt til 500 mm. Steinutfylling skal komprimeres for å gi bedre pakking av stein og øke kontaktpunkter mellom steinene. Det skal benyttes dypdynamisk komprimering[10]. Fyllingen vil utgjøre et areal på cirka 16 000 m<sup>2</sup> og et volum på totalt 130 000m<sup>3</sup> sprengstein. Med en egenvekt på 1,4 tonn per kubikkmeter utgjør utfyllingen 182 000 tonn. Figur nedenfor viser areal som blir påvirket.

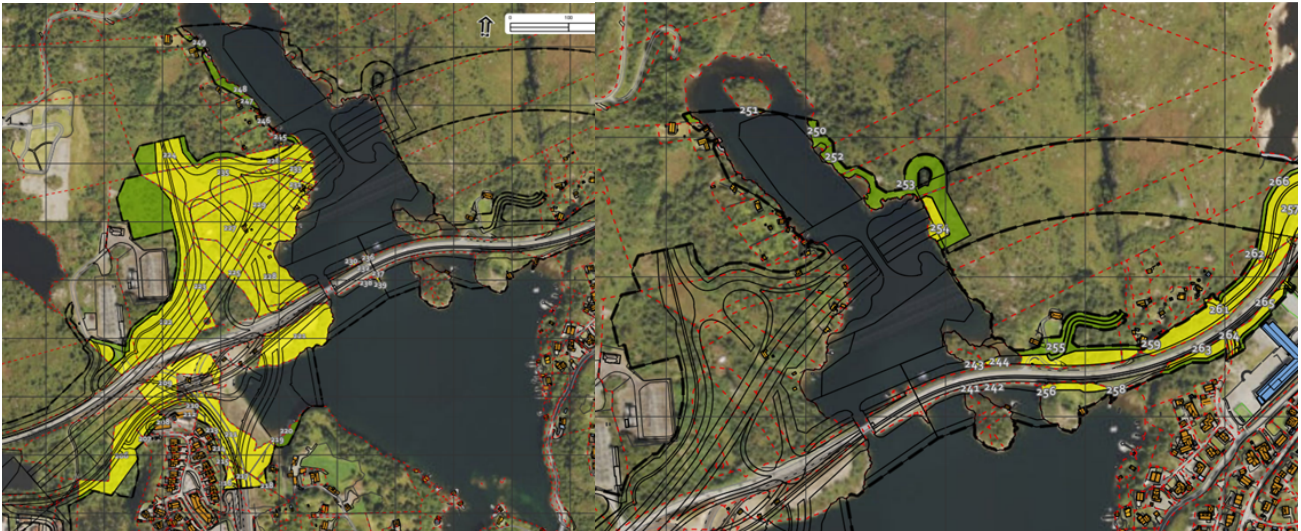
Figur 7 - Ervervede eiendommer, gul= permanent ervervede eiendommer, grønn= midlertidig ervervede eiendommer.

Berørte landområder er ervervet av Statens Vegvesen som en del av realisering av prosjektet. Flere av eiendommer som berøres av tiltaket for både ny og eksisterende riksveg er allerede ervervet permanent eller midlertidig se markering i Figur 78.

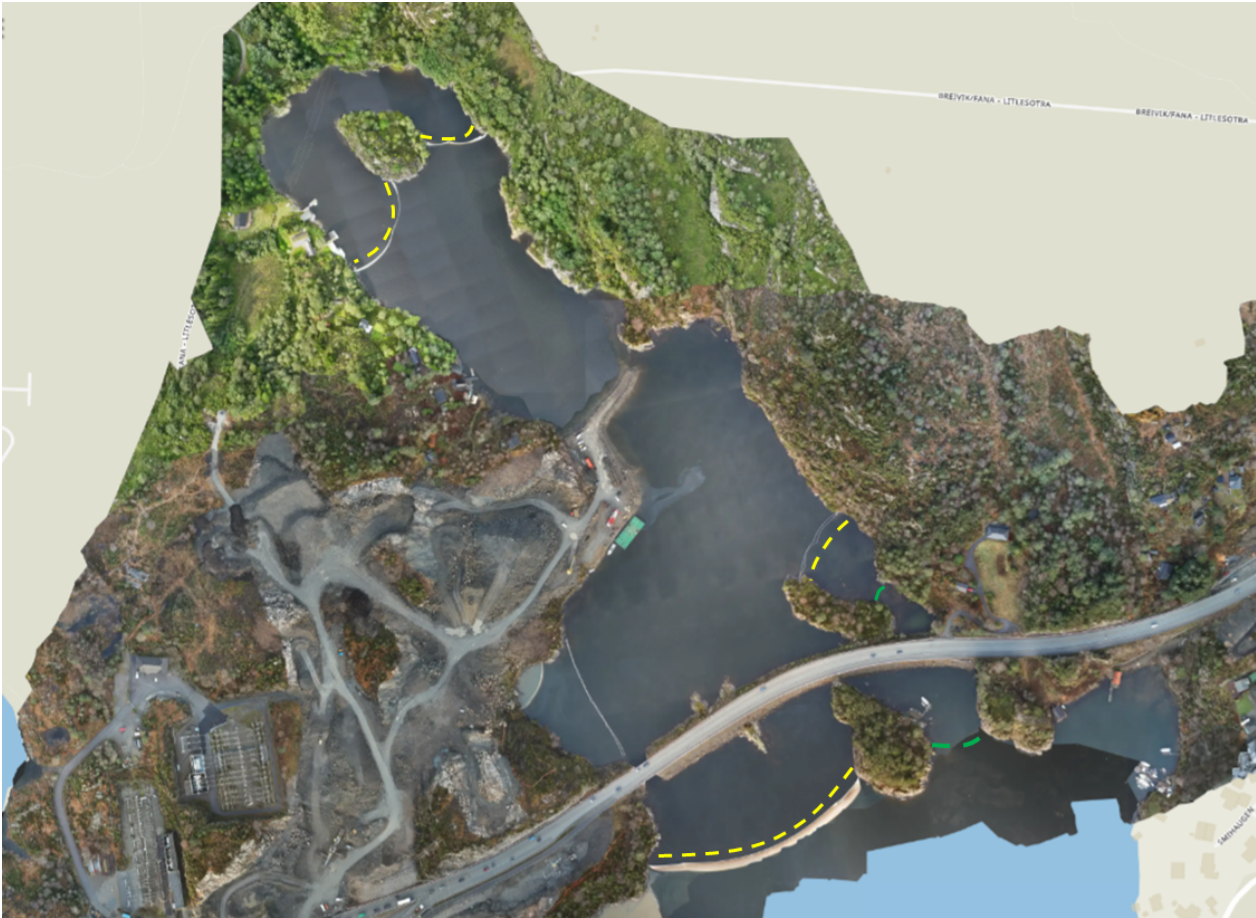
**Figur 8 - Doble siltgardiner slik de allerede er plassert i området markert med gule stiplede linjer. Grønn stiplet linje markerer nye siltgardiner som skal etableres.**

Området her er ikke ervervet, men det er kontrakt med grunneier gnr/bnr. 36/1107 (Figur 89) på andre deler av denne eiendommen. Siltgardin kan legges enten i ett strekk eller evt. fra fast grunn til holme og deretter en ny fra holme til fast grunn. Det vil være behov for å benytte flere siltgardiner i Arefjordpollen. Detaljer for mest hensiktsmessige plassering må tilpasses i felt.

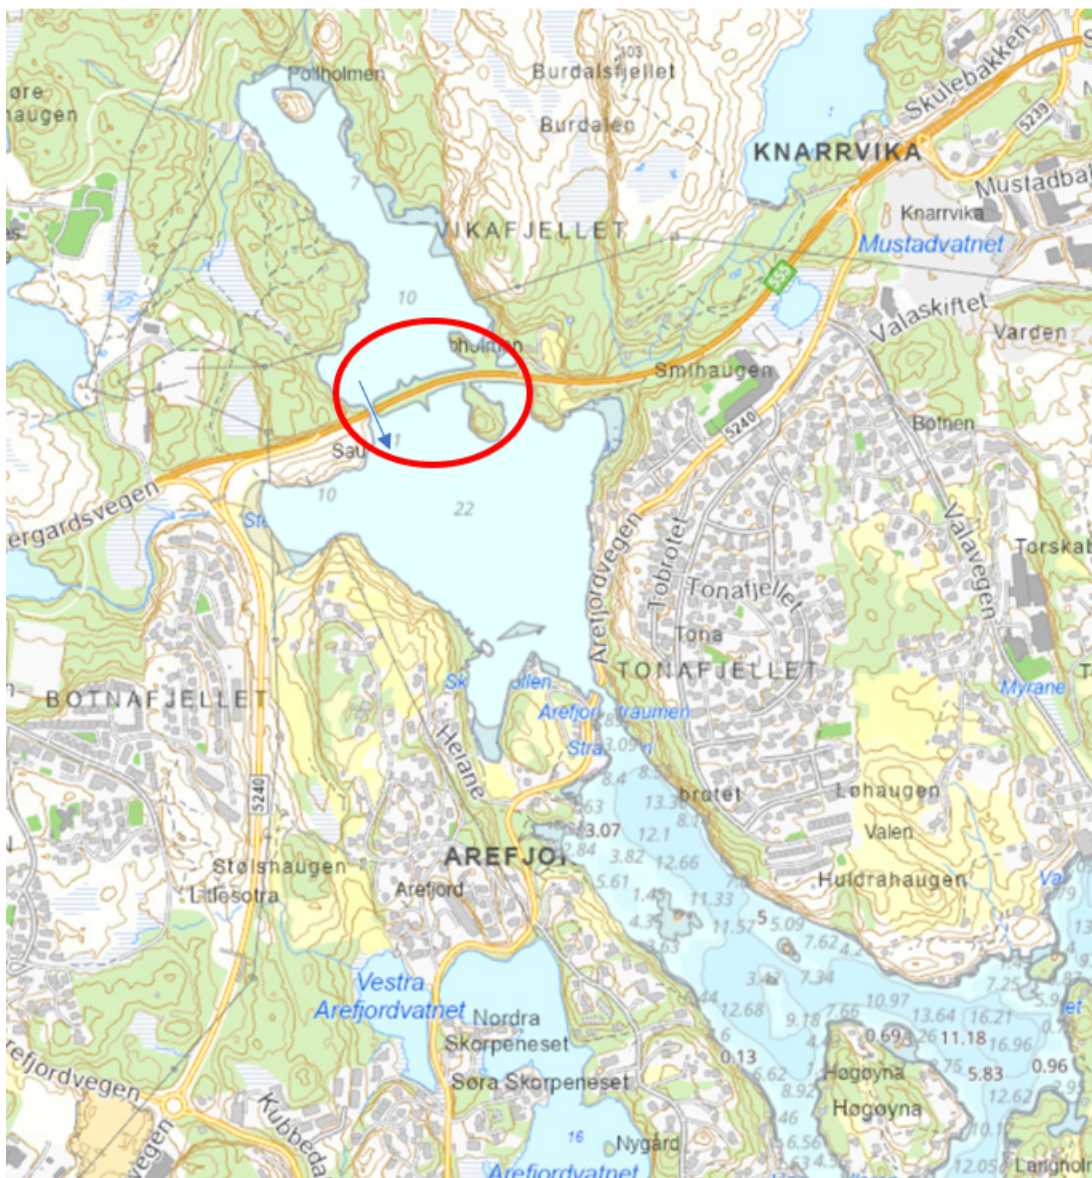
Figur 9 – Kart som viser dybder i sjø, Kilde: Asplan Viak kart. Rød sirkel markerer plassering av tiltaksområdet i Arefjordpollen og pil markerer mindre utløp i fyllingen (Rv 555).

Innerste del av Arefjordpollen har dybde på 7-10 meter, mens ytterste del av pollen har største dyp på 22 meter. Den innerste delen av Arefjordpollen er delvis avstengt av eksisterende RV555 som ligger på en fylling tvers over pollen. Fyllingen har et mindre utløp helt vest på 12 meters bredde og ca. 3 meters dyp. Vanddypet sør for veifyllingen er 10 til 22 meter (Figur 9). Arefjordpollen munner ut i Arefjordstraumen med et terskeldyp på ca. 1 meter som har kontakt med Kobbaleia i Bergensfjordsystemet [11]. Det er i hovedsak vannutvekslingen i Arefjordstraumen og grunne terskler i Arefjordstraumen mot Kobbaleia som bestemmer vannutskiftningen i de to bassengene i Arefjordpollen. Overflatevannet skiftes ved tidevannsstrøm, mens det er mindre utskiftning i bunnvannet. Tidligere undersøkelser har vist at det er lavt oksygeninnhold i de nedre vannmassene, og oksygenfritt under 17 meters dybde [4] [5].

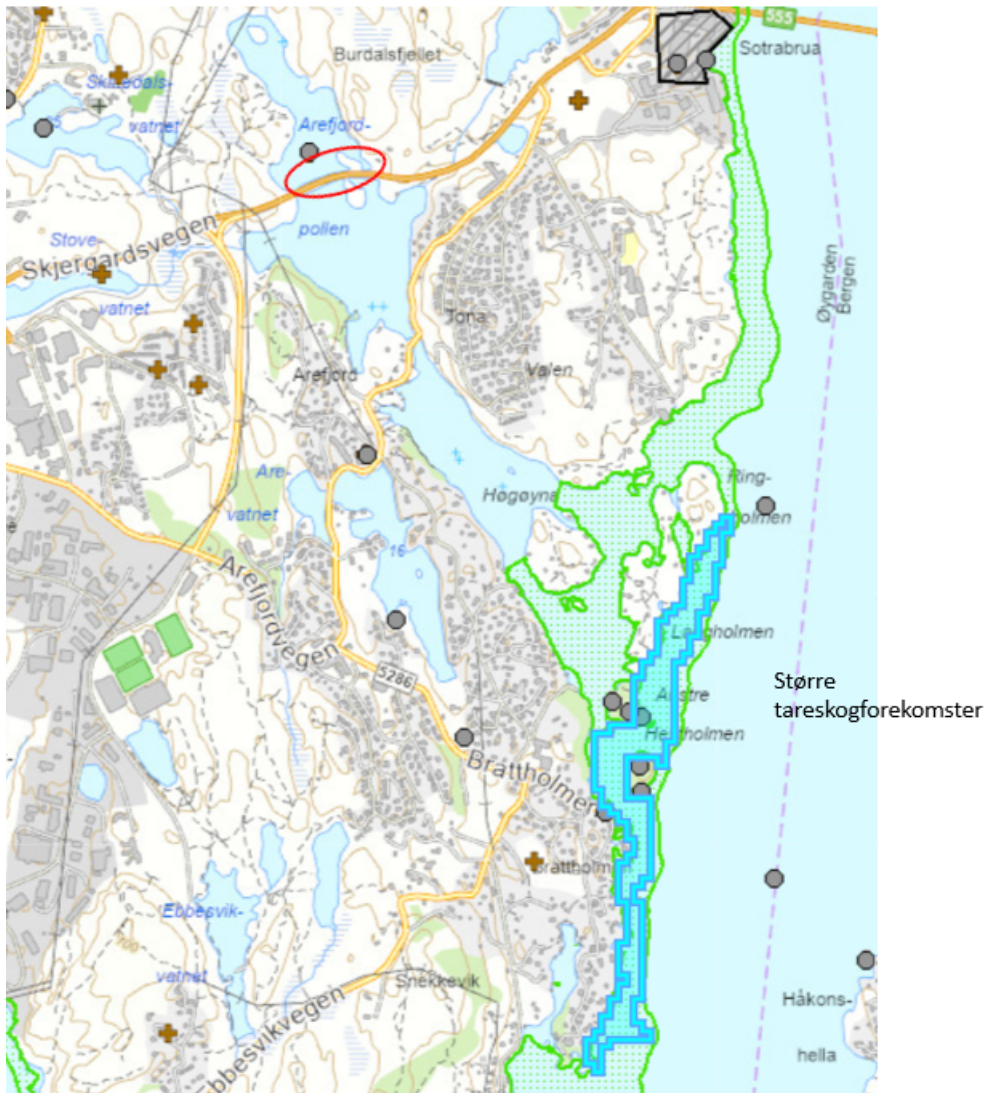
**Figur 12 - Tareskogforekomst vist med blå skravur og kamskjellforekomst vist med grønn skravur . Rød sirkel viser tiltaksområdet [19].**

Mot sørøst, på østsiden av Brattholmen ligger en tareskogforekomst (se blå skravur på kart i (Figur 12), denne er i Naturbase registrert som en større tareskogforekomst (ID: BM00077302) som er vurdert som svært viktig gitt at den ligger i et beskyttet kystområde. Utformingen er beskrevet som tareskog bestående av kun stortare (*Laminaria digitalis*) [19].

I områder med sterk strøm vil partikler kunne spres til områder lokalisert utenfor de undersøkte områdene. Nærmeste prioriterte naturtype som er følsom for partikkelspredning utenfor selve Arefjordpollen er denne tareskogforekomsten som er lokalisert sør for tiltaksområdet i Arefjordpollen (Figur 12). På grunn av den svært grunne terskelen inn til Arefjordpollen (1 m) er vannutskiftningen ut og inn av pollen svært begrenset [23]. Negative effekter på tareskogforekomsten, som følge av utfylling ved tiltaksområdene i Arefjordpollen, anses derfor som lite sannsynlig.

Det er også registrert større kamskjellforekomster (ID: BM00111879) vist med grønn skravur i Figur 12, som er vurdert som svært viktig. Forekomsten beskriver flater med utbredelse av store kamskjell [19].

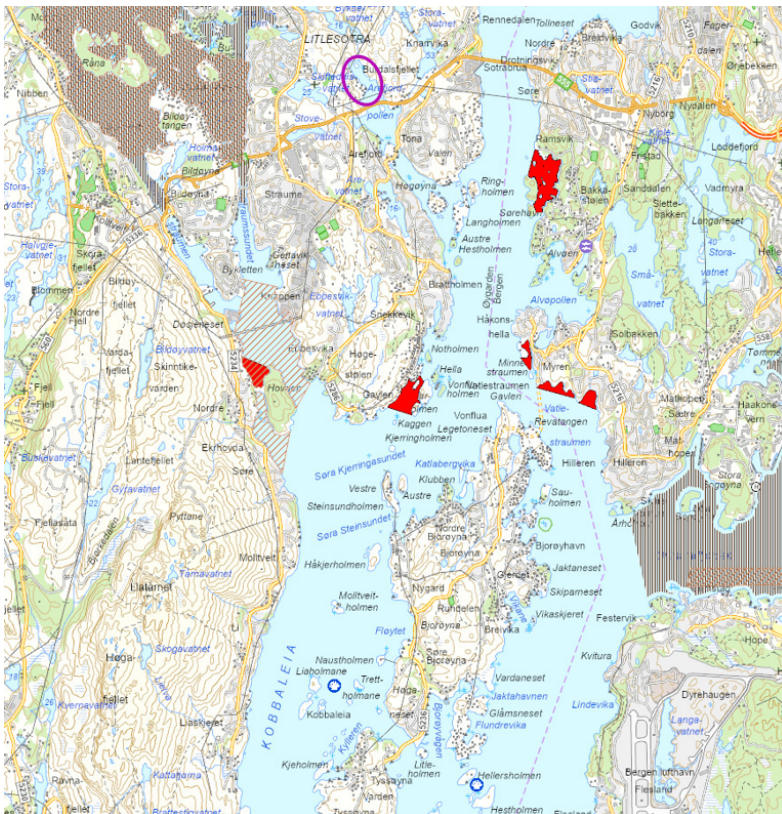
**Figur 16 - Røde områder viser registrerte låssettingsplasser, grå/brun skravur er registrerte gytefelt i området, rundinger med figurer er registrerte akvakulturanlegg, henholdsvis landbasert settefiskanlegg og kamskjelloppdrett, lilla sirkel markerer Arefjordpollen [11] [19] [21].**

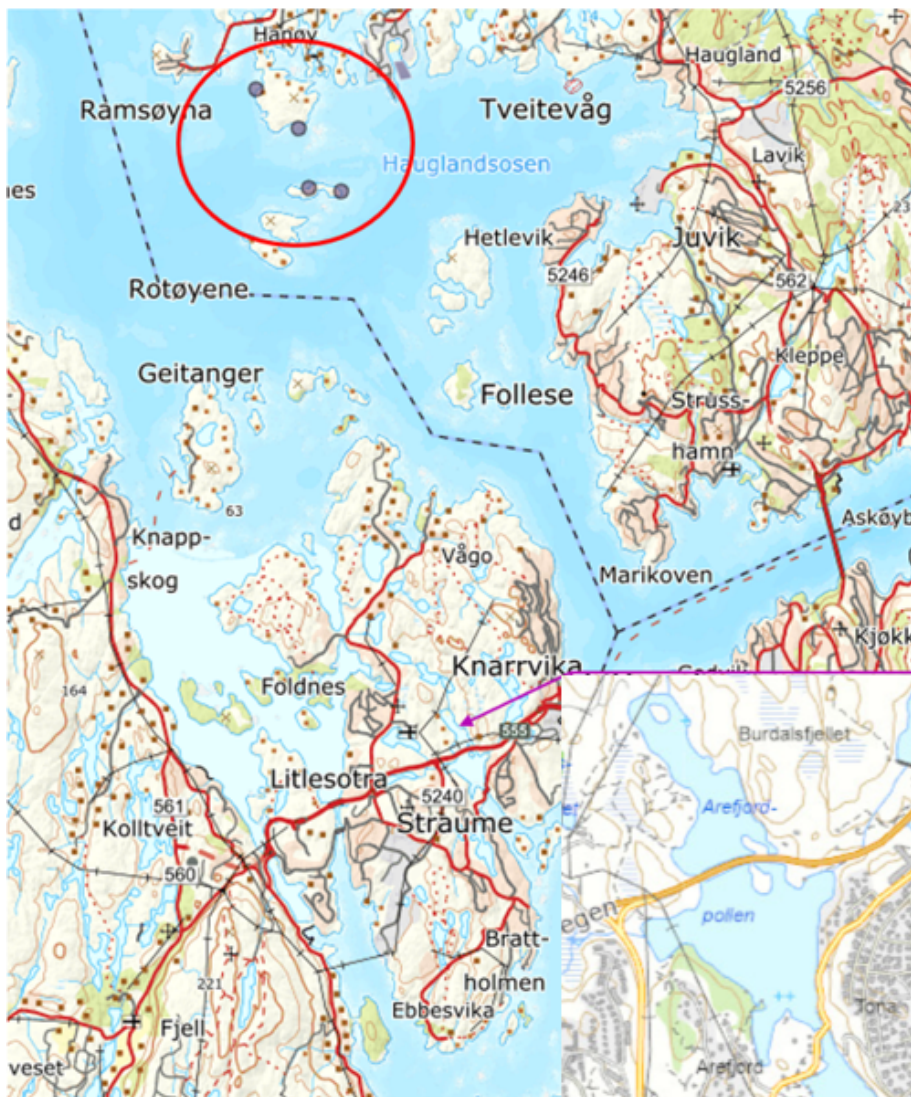
Figur 18 - Rød omriss med grå prikker viser registreringer av Havnespy [20], plassering av tiltaksområdet er vist med lilla pil og i forstørret firkant.

Havnespy (japansk sjøpung) er en fremmed art med svært høy risiko. Arten legger seg som et teppe på havbunn og fortrenger alle andre arter. Det er gjennomført videoundersøkelser og kartlegging med dykker i tiltaksområdet med tanke på naturmangfold og det er ikke kommentert funn av havnespy, så det er ikke grunn til å tro at det kan være havnespy i nærheten av tiltaksområdet. Nærmeste registrerte observasjoner av havnespy i forhold til tiltaksområdet er ved Askøy ved Hauglandsosen og ved Ramsøyna, (Figur 189) [20].

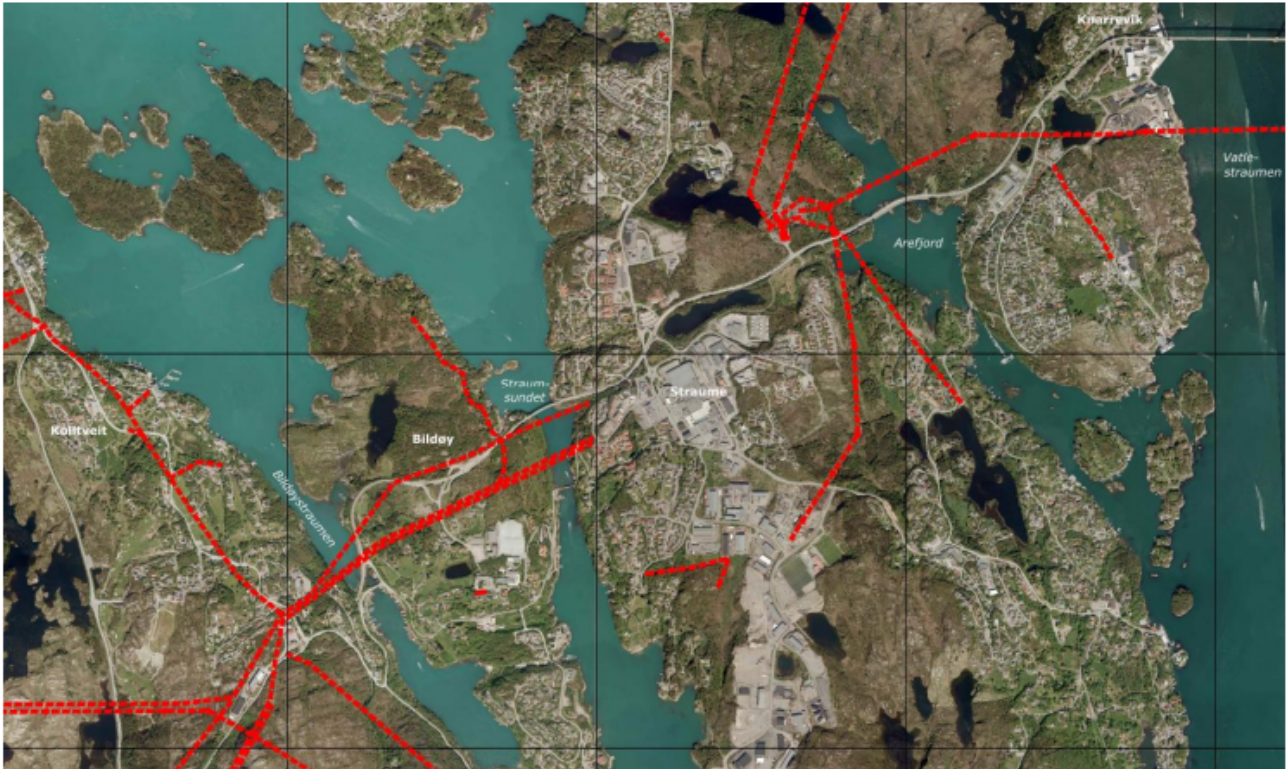
Figur 19 - Høgspenlinjer i planområdet, [6].

Det er flere høgspenlinjer innenfor planområdet (Figur 19). Disse vil være i konflikt med ny vegtrasé og er planlagt lagt om, men de vil ikke være i konflikt med omsøkt tiltak på eksisterende riksveg.

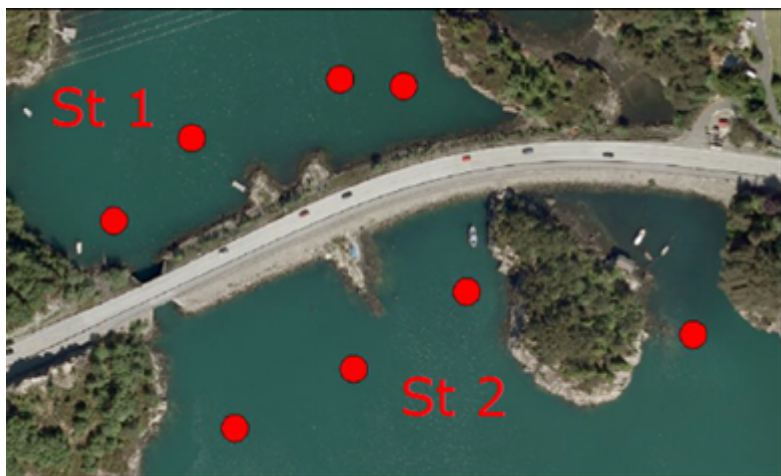
**Figur 21 - Sedimentundersøkelser utført ved Arefjordpollen på hver sin side av eksisterende rv. 555. Det ble tatt ut 4 prøver for hver stasjon [23].**

Rambøll gjennomførte en sedimentundersøkelse i sammenheng med undersøkelser knyttet til naturmangfold og filming med undervannskamera i 2015. Det ble samlet inn sedimentprøver fra to stasjoner (basert på 4 prøver per stasjon) i Arefjordpollen på hver sin side av eksisterende rv. 555 som vist i Figur 212. Prøvene ble tatt av øverste 10 cm med van Veen grabb.

Ved Arefjordpollen stasjon 1 tilsvarte konsentrasjonen av Ideno[123cd] pyren tilstandsklasse III og konsentrasjonen av benzo[ghi]perylene tilstandsklasse IV. For Arefjordpollen stasjon 2 klassifiserer

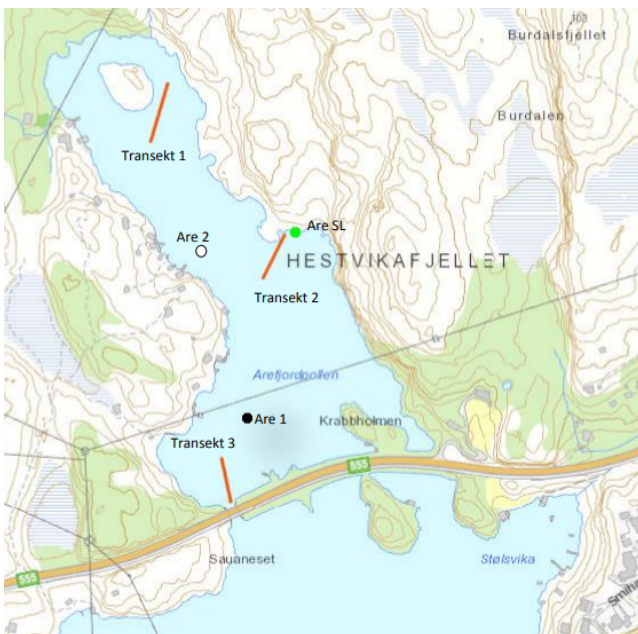
Figur 22 - Plassering av prøvetakning utført av Uni-research. Sedimentstasjon Are1 er markert i kartet [5].

Uni-research foretok en sedimentundersøkelse (2015) i forbindelse med undersøkelser av konsekvenser for marint naturmangfold ved utfylling. Det ble tatt en blandprøve fra 4 parallelle enkeltprøver til kjemisk analyse av sediment fra stasjon Are 1 (Figur 223). Prøven ble tatt på 12 meters dyp med Van veen grabb av øverste 10 cm. Kornfordeling ble ca. 1 % leire, ca.89 % silt og ca.10 % sand. Tungmetallene var i klasse I-II og viste ingen eller lite forurensing av tungmetaller i sedimentet. TBT fikk tilstandsklasse IV-, dårlig. PAH-forbindelsen benzo(ghi)perylene viste tilstandsklasse V- svært dårlig, og ideno(123cd) pyren i klasse IV-dårlig. Innholdet av sum PAH16 havnet i tilstandsklasse III- Moderat. Innholdet av PCB i sedimentet fikk tilstandsklasse II- God. Det organiske innholdet i sedimentet målt som total organisk karbon (TOC) var svært høyt (10,8% TS) og fikk tilstandsklasse V- Svært dårlig.
