RAPPORT

Miljørisikovurdering Innherred Renovasjon IKS

Prosjekt: Skjördalen Avfallsanlegg

Dokumentnummer: 10218901_RIM_R01

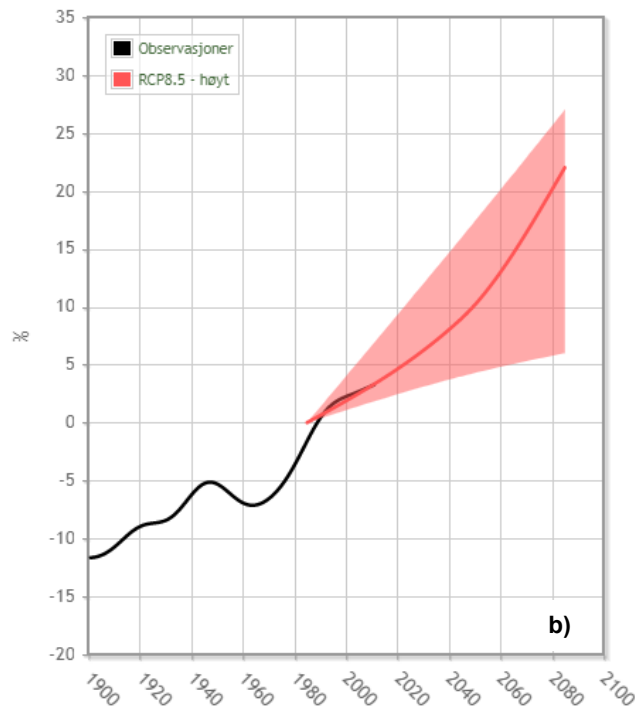
I fremtiden forventes klimaendringer å medføre betydelig økning i nedbør i regionen. Klimaframskrivninger for nedbør i Nord Trøndelag er hentet fra Norsk klimaservicesenter (KSS) og oppsummert i Figur 3-6. (KSS er et samarbeid mellom Meteorologisk institutt, Norges vassdrags- og energidirektoratet, NORCE og Bjerknessenteret.) Klimaframskrivninger tilknyttes høy usikkerhet, men de fleste scenarioene viser en økning på > 10% i årlig nedbør for året 2100, med den største økningen i høstmåneder.

Figur 3-6: Klimaframskrivninger for årlig nedbørmengde i Nord-Trøndelag. Verdier viser avvik (%) fra perioden 1970-2000 ved a) middelsutslippsscenario; b) høytutslippsscenario. Farget kurve viser trend i medianverdi fra en rekke RCM-simuleringer. Kilde: Norsk klimaservicesenter (www.klimaservicesenter.no)

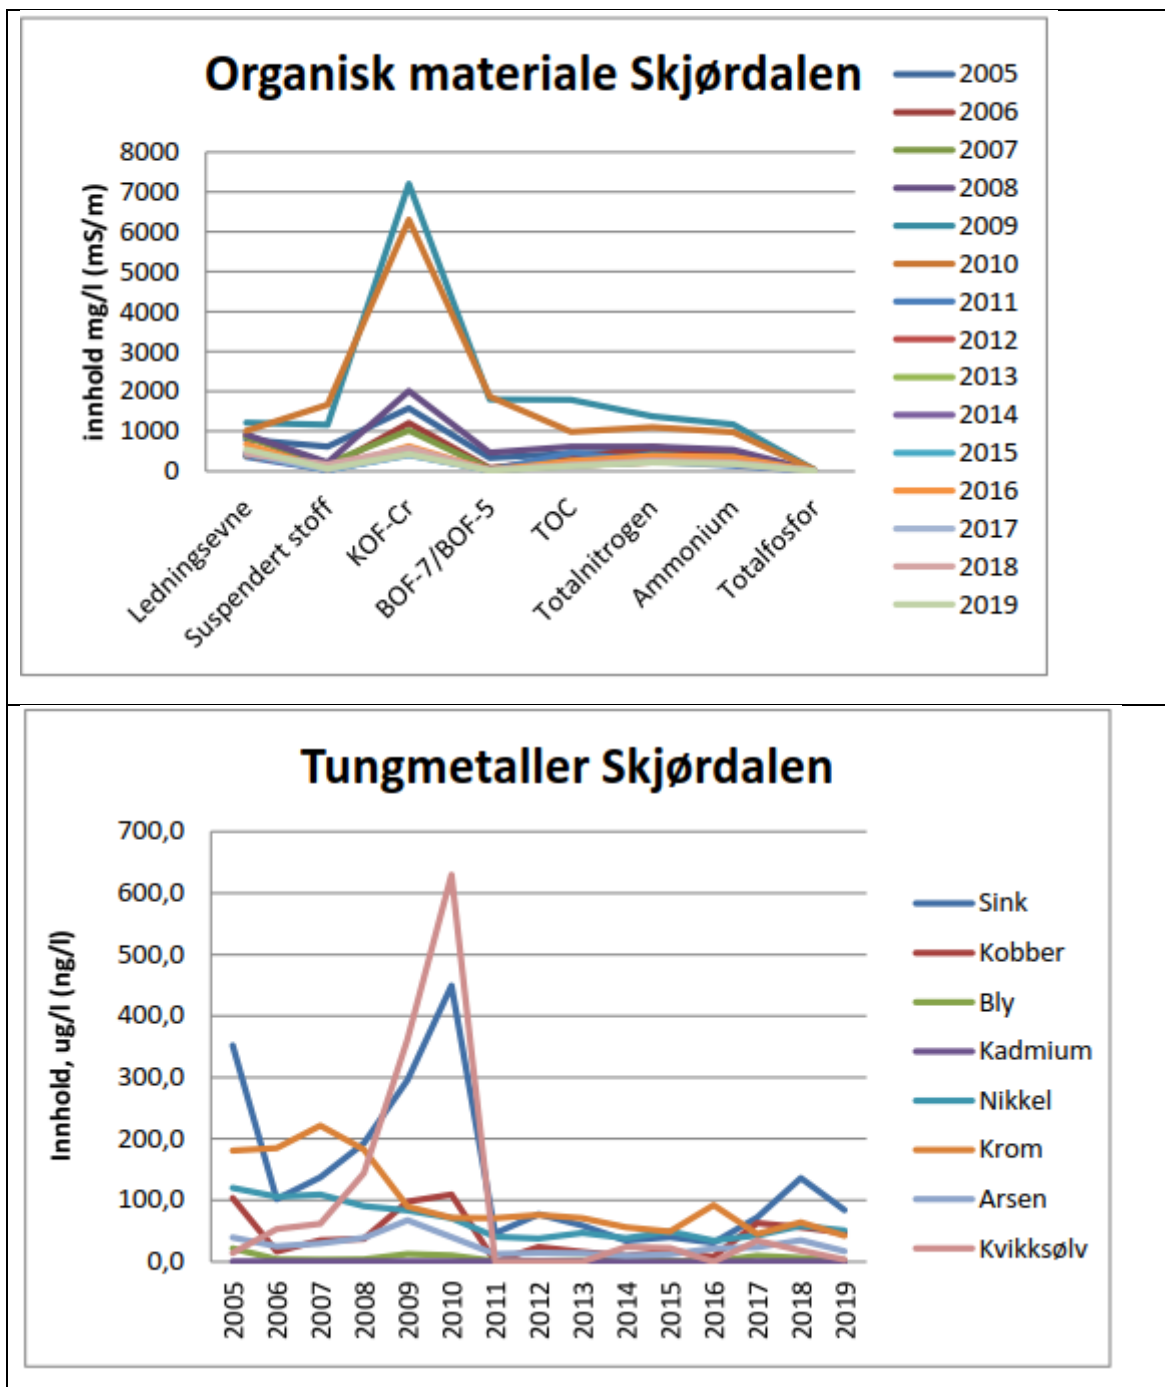
THC (totale hydrokarboner), PAH (polysykliske aromatiske hydrokarboner og BTEX (monosykliske aromater er påvist i lave konsentrasjoner i prøvene. Enkeltparameterne for PAH (naftalen, fluoranten, anthracen og benso(ghi)perylene rapporteres som enkeltstoffer. Innholdet av disse stoffene i sigevannet tilsvarer tilstandsklassene 2 og 3.

Figur 5-1 Sammenstilling av analyseresultatene for sivevann i perioden 2005-2019. Organisk materiale øverst og tungmetaller nederst. Kilde: Synlab [21].

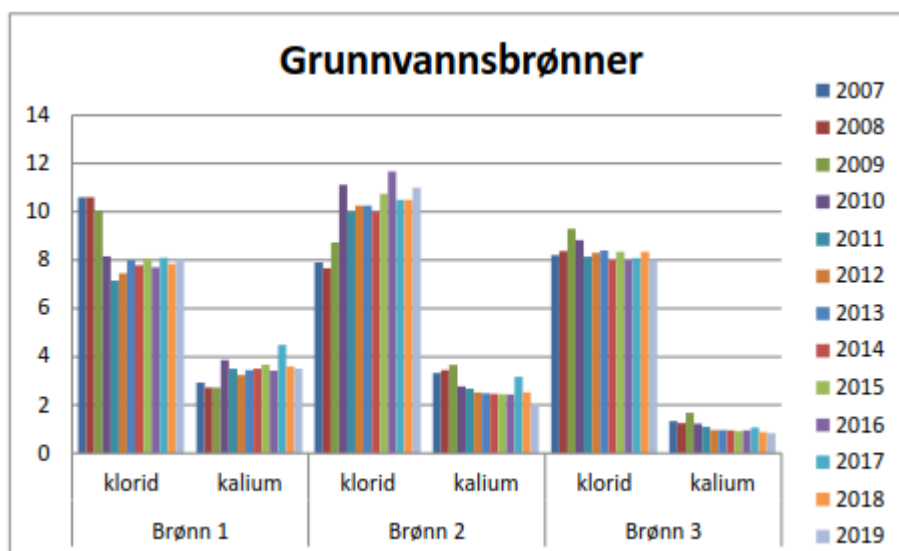
Gjennom deponiets overvåkingsprogram er det tatt ut vannprøver fra tre grunnvannsbrønner i perioden 2007-2019. I denne perioden er det analysert for sporingselementene klorid og kalium [21]. En oppsummering av resultatene er vist i figur 5-4. Resultatene viser at innholdet av kalium er noe høyere i grunnvannsbrønnene 1 og 2, som ligger nedstrøms deponiet, sammenliknet med brønn 3 som ligger utenfor deponiet.

Figur 5-4 Analyseresultater for sporelementene klorid og kalium i prøvetakingspunktene oppstrøms og nedstrøms deponiet i perioden 2007-2019 [21].

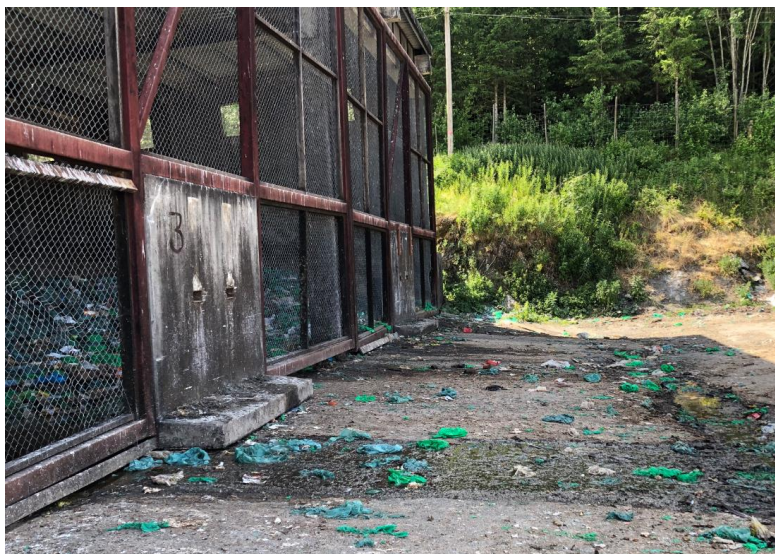
Ved befaring var det mellomlagret mindre mengde med våtorganisk avfall, og det var rester etter slikt avfall i et bygg med tak, tre betongvegger og flettverksnetting som fjerde vegg. Det er ikke planlagt avvikling av mellomlagring av denne typen avfall. Bygget vurderes som egnet til å holde større fugler ute, men rotter og mindre skadedyr vil ha fri tilgang til avfallet.

Figur 6-1: Bygg for mellomlagring av våtorganisk avfall, bilde tatt på befaring

Ved store nedbørmengder slippes overflatevann fra "plata" (asfaltert område der det lagres våtorganisk avfall, figur 6-1 direkte til Skjördalsbekken i stedet for å ledes sammen med sigevannet til rensing. I oktober 2018 ble det tatt vannprøve av Skjördalsbekken nedstrøms deponiet, med utslipp fra «plata». Samtidig ble det tatt vannprøve av overvannet fra «plata». Resultatene er vist i tabell 5-2.
