Dato:  
02.11.2020

## Figurer og bilder til oversendelse av klage på pålegg - Evenes

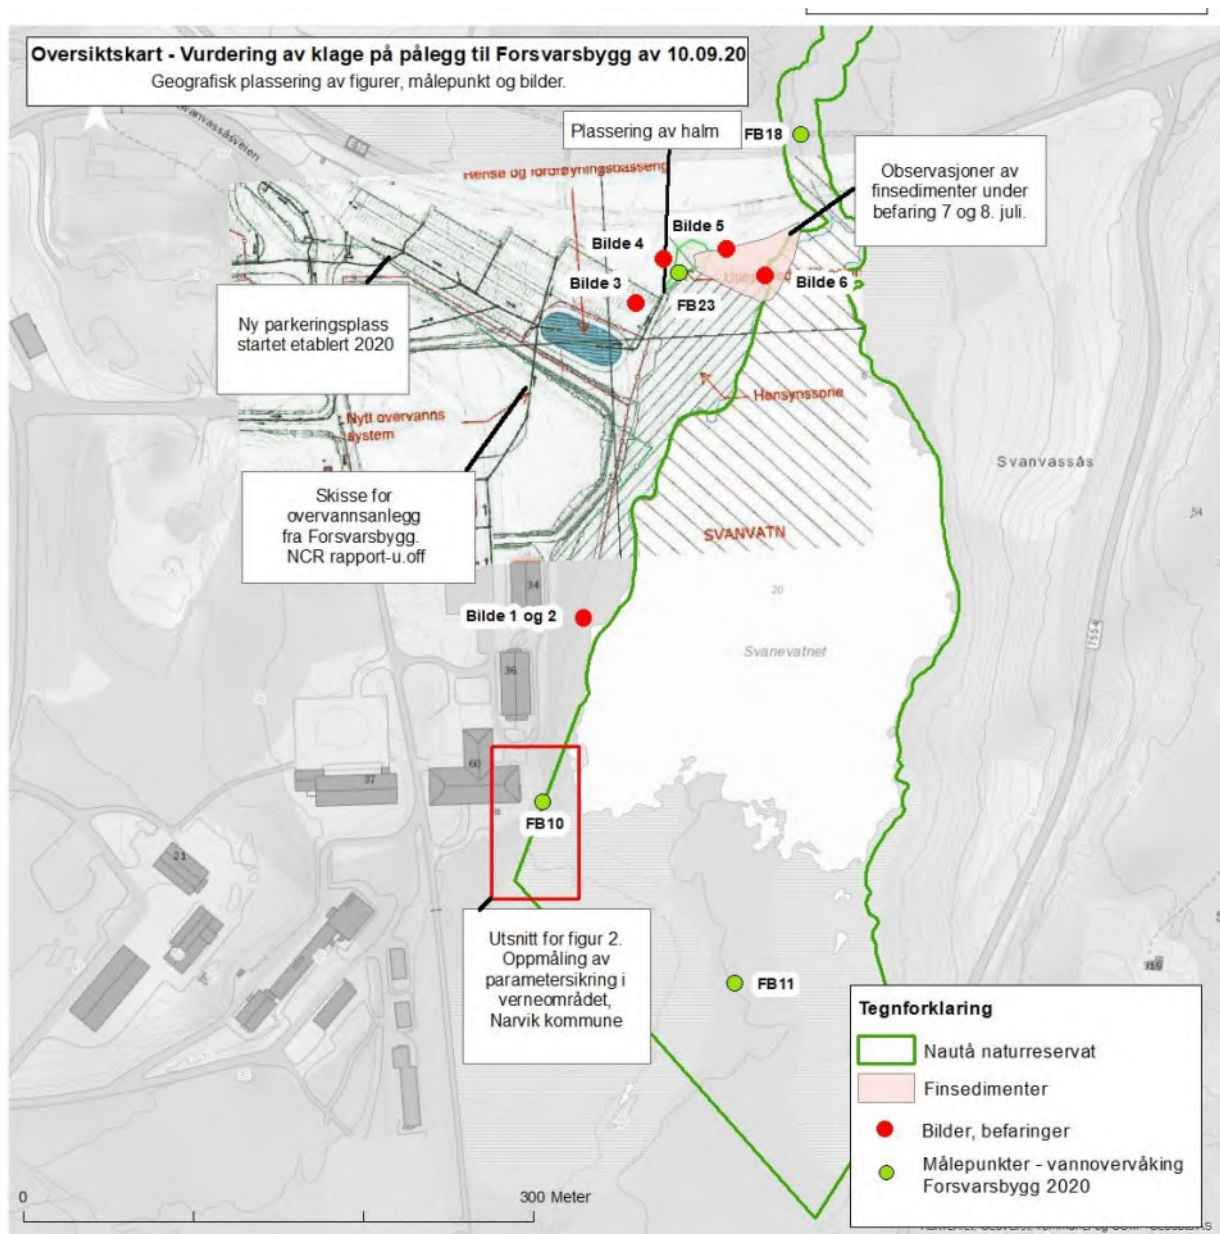
**Figur 1.** Oversiktskart som viser plassering av kartutsnitt fra oppmåling, skisse over overvannsanlegg fra Forsvarsbygg, oppgått areal med finsedimenter fra befarig 07.07.20, aktuelle målepunkter fra Forsvarsbyggs vannovervåking og plassering av bilder. Bilde 1 og 2 er u. off.

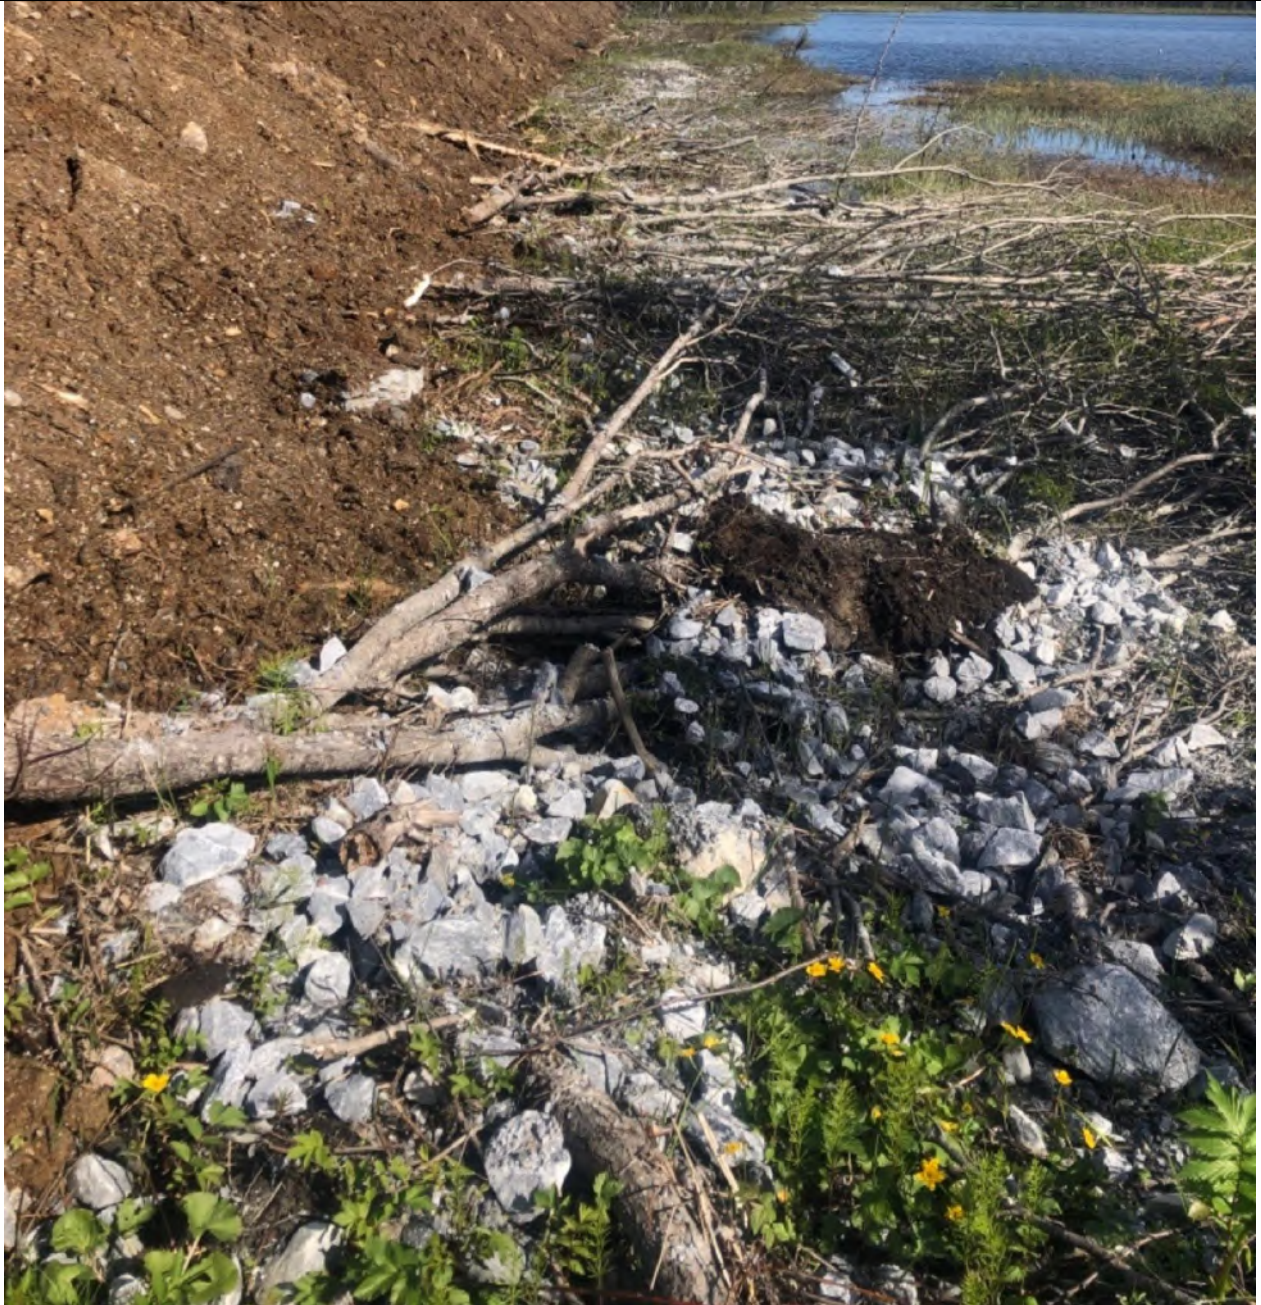
**Bilde 1** er tatt nordover langs Svanevatnet av Fjelltjenesten under befarig 10.06.20. Her går fundamentet like utenfor verneområdet mens busker og pukk ligger inn Nautå naturreservat. Løsmassene skal fjernes av Forsvarsbygg.

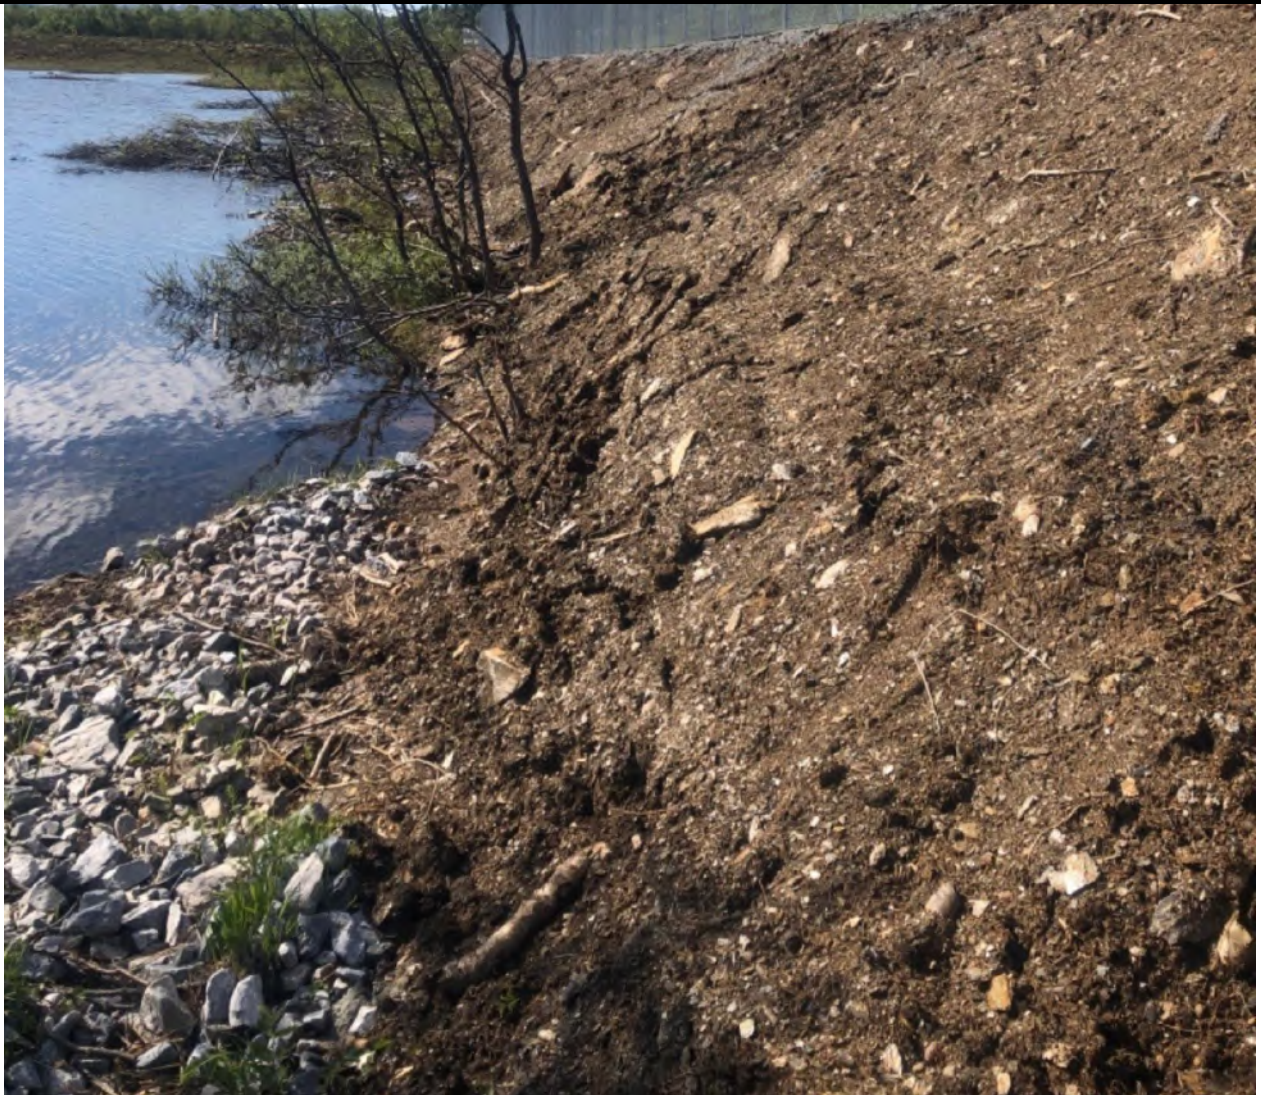
**Bilde 2** er tatt sørover langs Svanevatnet mot det sørligste knekkpunktet i Nautå naturreservat. Bildet er tatt av Fjelltjenesten under befarings 10.06.20. Her ligger både fundament, busker og pukk inne i Nautå naturreservat. Gjerdefundament er lagt på duk. For detaljer på areal se figur 2.

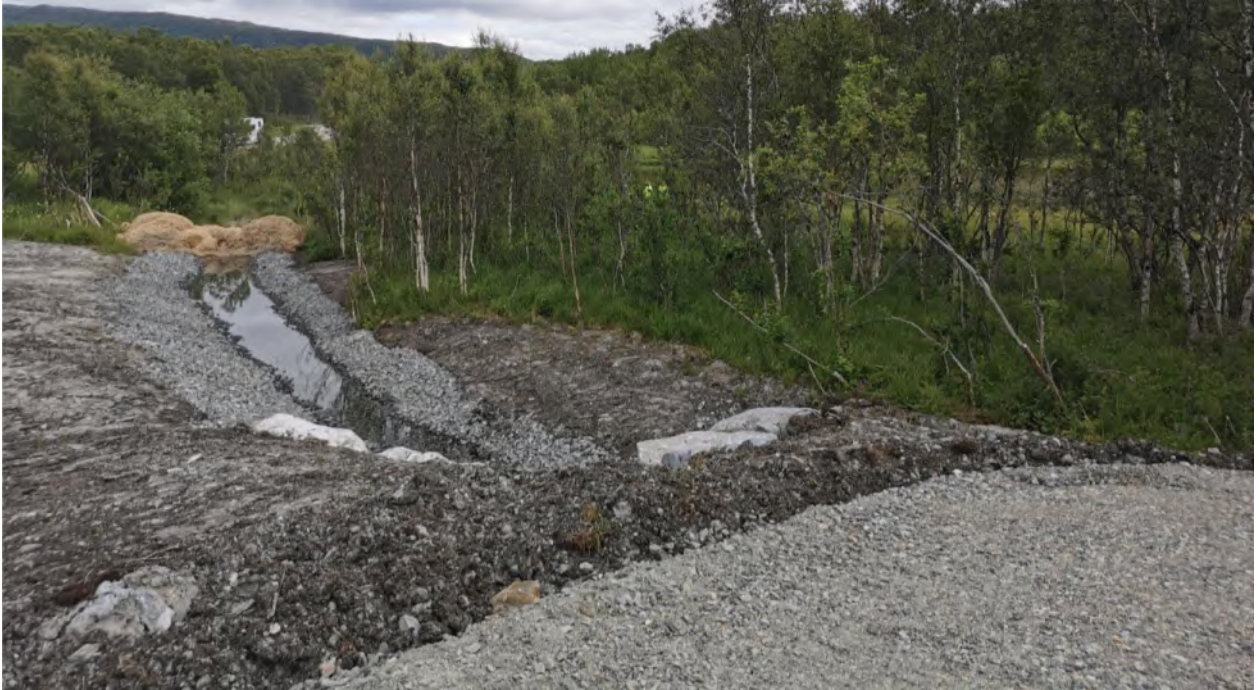
**Bilde 3** er tatt fra fyllingen til nytt parkeringsareal og nordøst med Svanevatnet i bakgrunnen. Bilde viser kanaliseringen som er gjort mot Svanevatnet etter at dreneringsrøret slutter. Infiltrasjonshastighet i substrat ned mot Svanevatnet er ikke sjekket i forbindelse med prosjektering av parkeringsplass. Nederst ligger utlagt halm. Bildet er tatt under befarings med Forsvarsbygg 08.07.20.

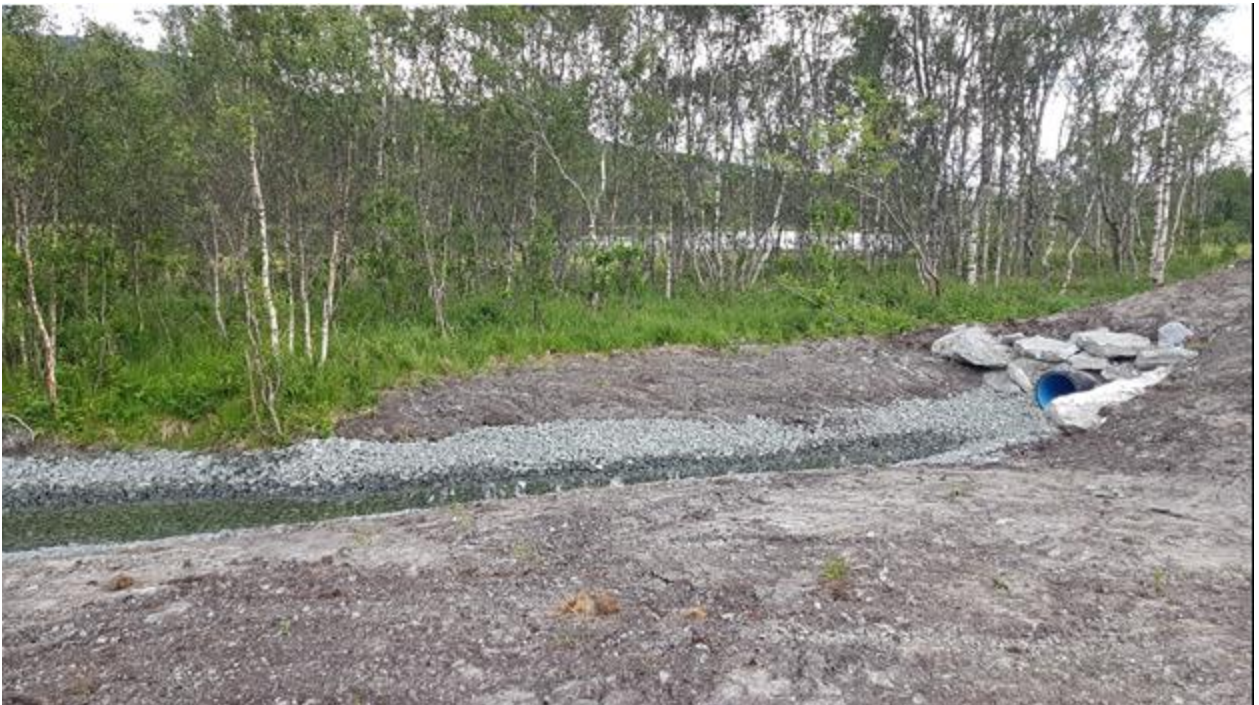
**Bilde 4** viser nærbilde av dreneringsrør fra filteringsanlegg og parkeringsplass. Bildet tatt på befarings med Forsvarsbygg 08.07.20

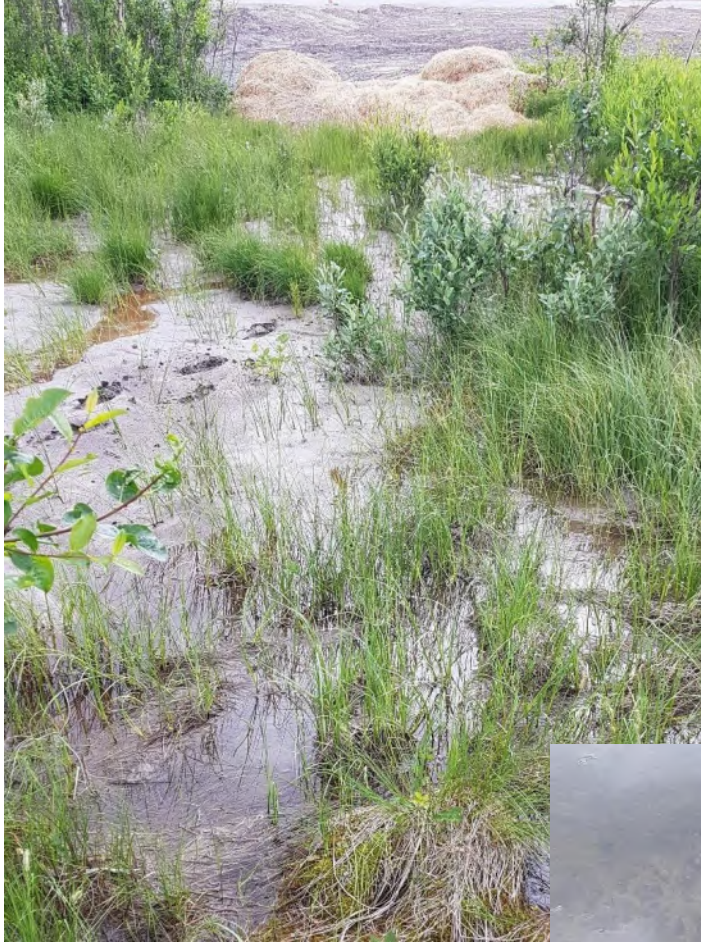
**Bilde 5** er tatt mot fylling til nytt parkeringsareal. Utlagt halm vises i bakgrunnen. Det ligger tykke lag med finsedimenter i hele området, noe blant annet fotsporene viser. Bildet er tatt under befarings med Forsvarsbygg 08.07.20

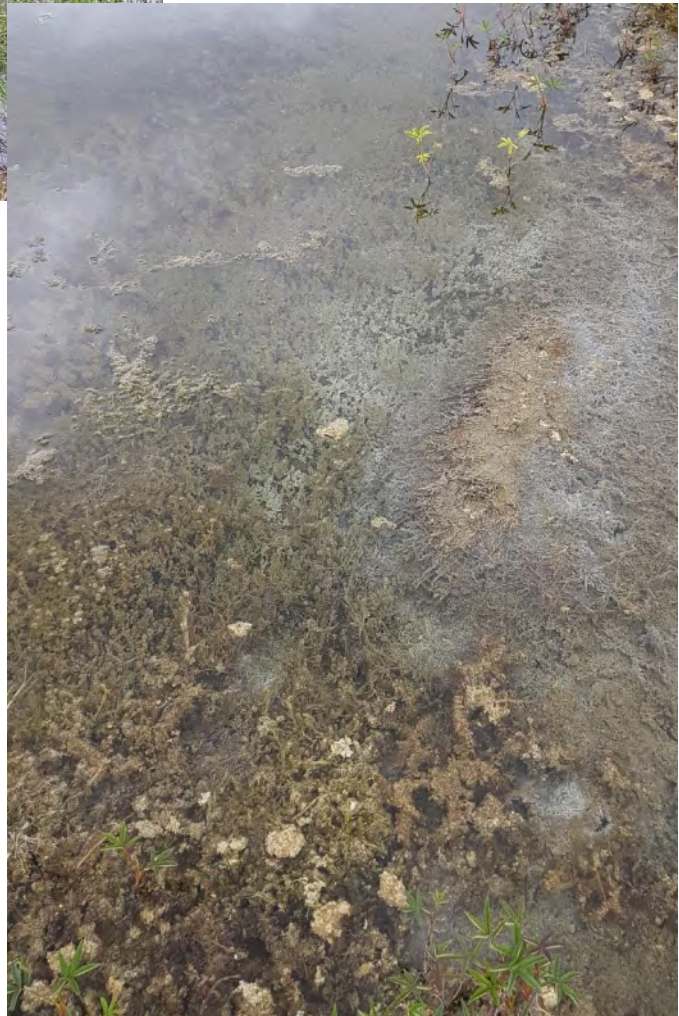
**Bilde 6** viser gråe lag med finsedimenter som dekker vannvegetasjonen i Svanevatnet.

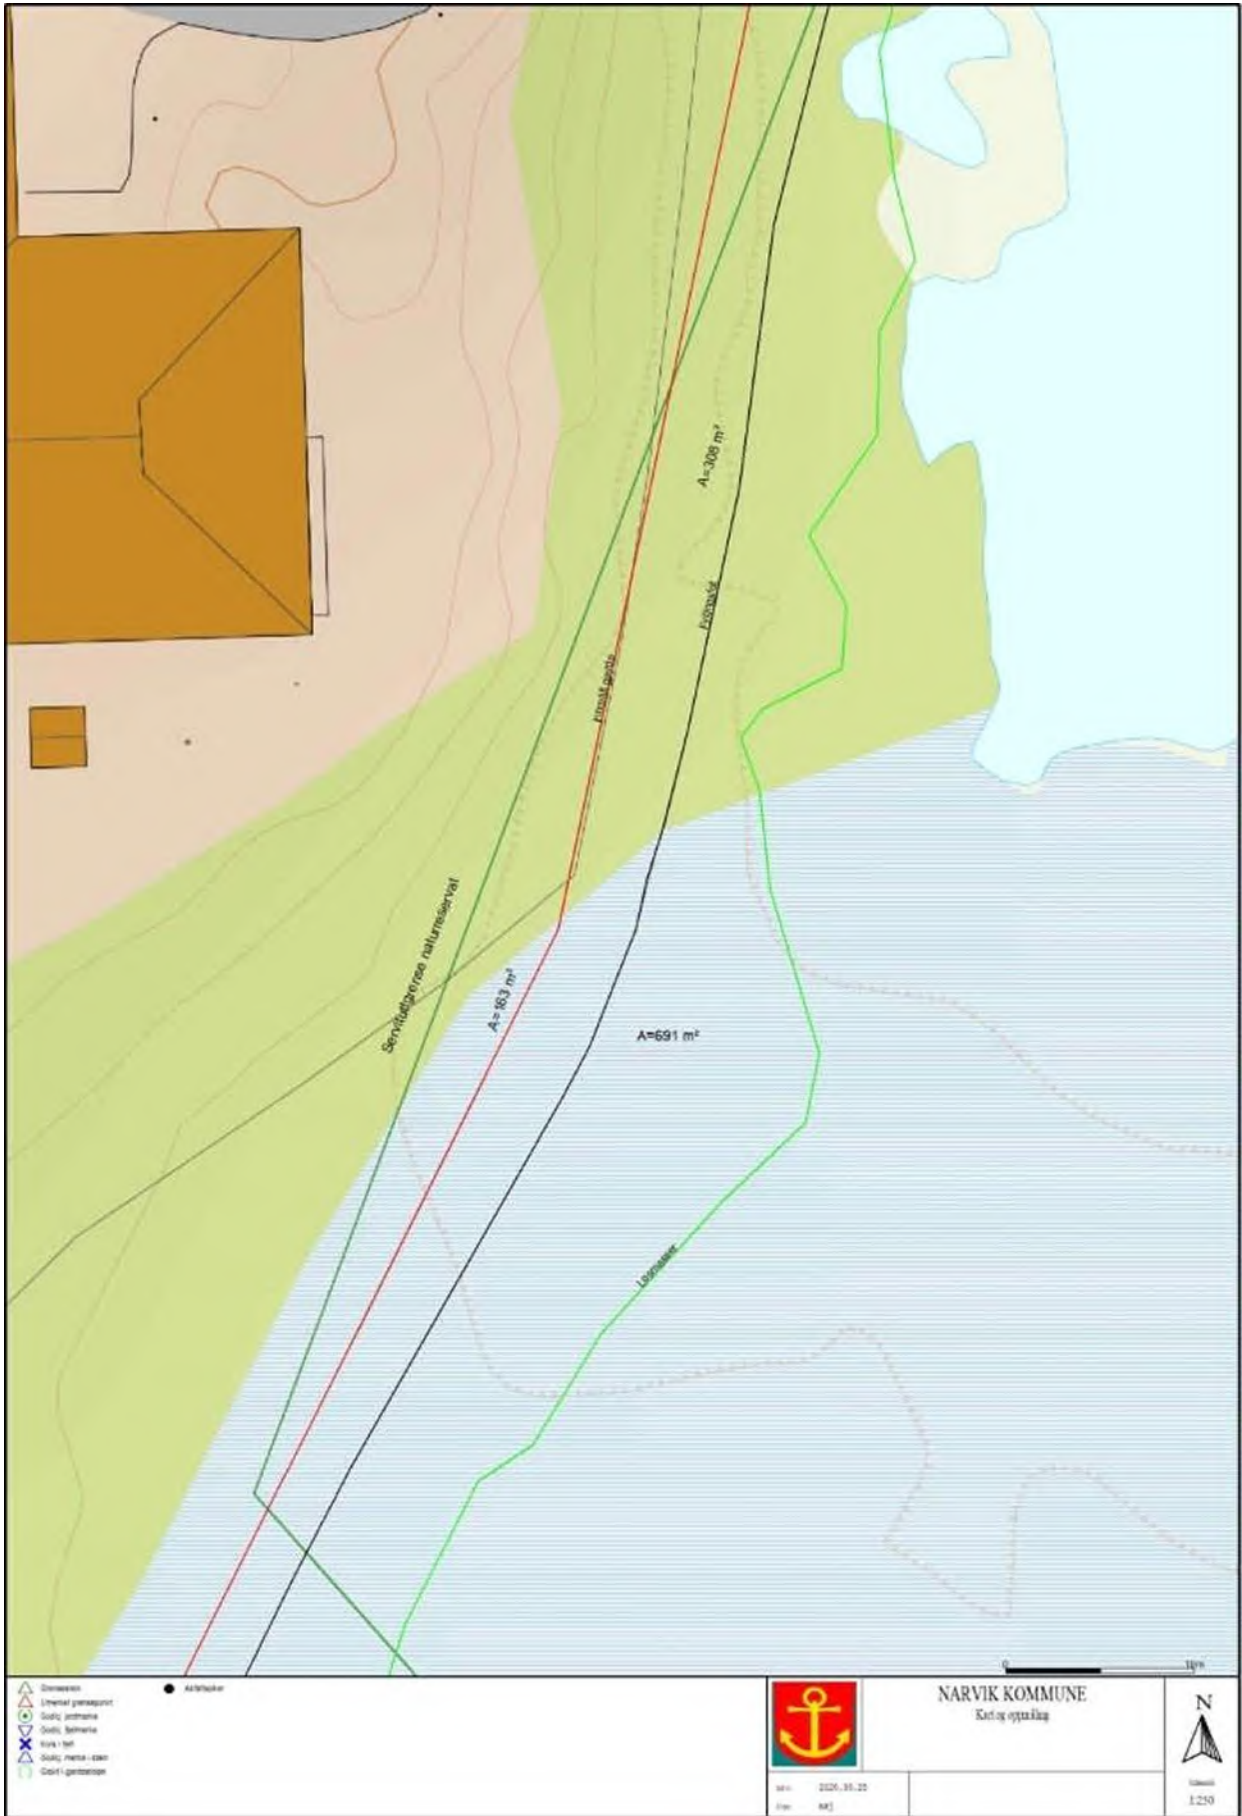
**Figur 2.** Oppmåler fra Narvik kommune ble oppnevnt som sakkyndig av politiet i forbindelse med anmeldelsen. Oppmålingen viser vernegrensen med knekkpunkt (mørkegrønn linje), gammel gjerdetrase (lys grå line mot vest), nye gjerdetrase (rød linje), fyllingsfot (svart linje) og løsmasser (lysgrønn linje mot øst). Til sammen berører de nye inngrepene er 1162 m<sup>2</sup>. Det gamle gjerde bestod av tre-fire T-stolper uten fyllingsfot og fundamentering. Det var strukket netting mellom stolpene
