Kystverket

► Kartlegging av marine naturverdier: Kjøllefjord havn

Lebesby kommune

Oppdragsnr.: 52207045 Dokumentnr.: RIM04 Versjon: D02 Dato: 2022-12-15

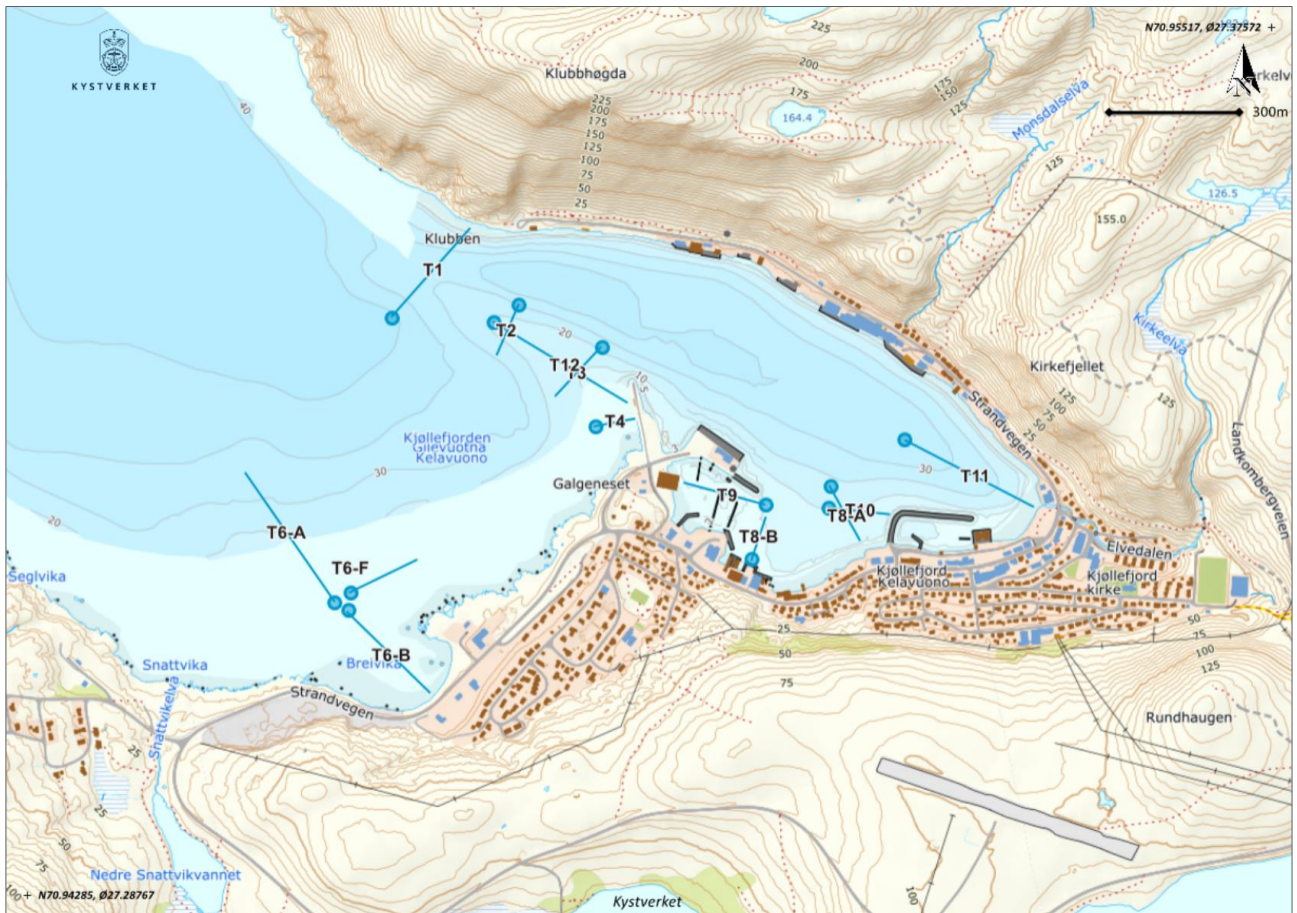
Figur 1-1: Oversikt over alle transekt som er utført i undersøkelsen. Disse er fordelt på tre inndelte områder: ett for indre havn (T8, T9, T10 og T11), ett for ytre havn nord (T1, T2, T3, T4 T12), og ett for ytre havn sør (T6-A, T6-B og T6-F). Sirkel indikerer start på filming av transektet.

Det er kjørt 13 transekter hvorav fire i indre havn (T8-A, T8-B, T9, T10 og T11), seks i ytre havn nord (T1, T2, T3, T4 T12), og tre i ytre havn sør (T6-A, T6-B og T6-F). Kart over transektene er vist i figur 1-1 nedenfor.
