## Søknad om løyve til avfallsanlegg etter forureiningslova

### Søknadsskjema for avfallsanlegg

Det søkes om fornyet tillatelse til mellomagring, sortering av forurensede masser, samt behandling av oljeforurensede masser, på FSGs område, Nettplassen (eksisterende tillatelse datert 30.04.2001, referanse: 00/15448/472.4).

Videre søkes det om tillatelse til vasking av forurensede masser på et område like sør for Nettplassen, heretter kalt vaskeplass.

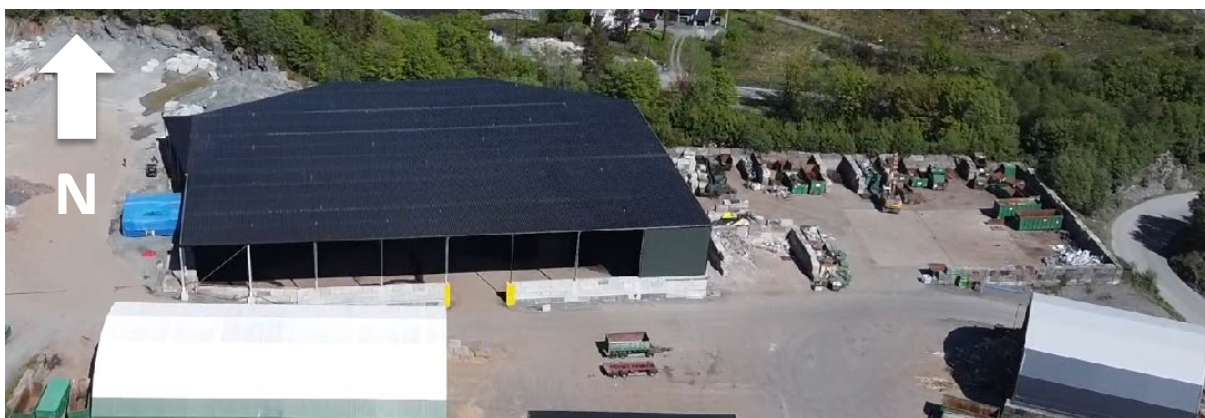
Figur 3 Dronefoto som viser avgrensning av vaskeanlegget til høyre for takoverbygget og Nettplass med takoverbygget til venstre i bildet) (kilde: FSG)

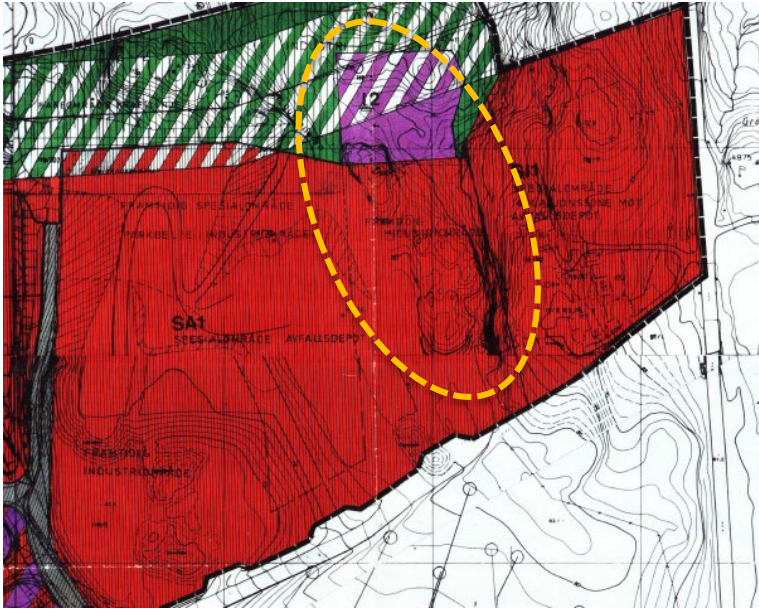
Figur 5: Utsnitt fra reguleringsplan, planid 8380002. Ca. lokalisering av de omsøkte aktivitetene er vist med oransje stiplet linje

I reguleringsplan for Fana Steinknuseverk, planid 8380002 vedtatt 1998, er området regulert til industri (lilla område), parkbelte-industriområde (grønt) og avfallsdepot (rødt), se Figur 5. Skraverte områder viser trasé til kraftlinje.

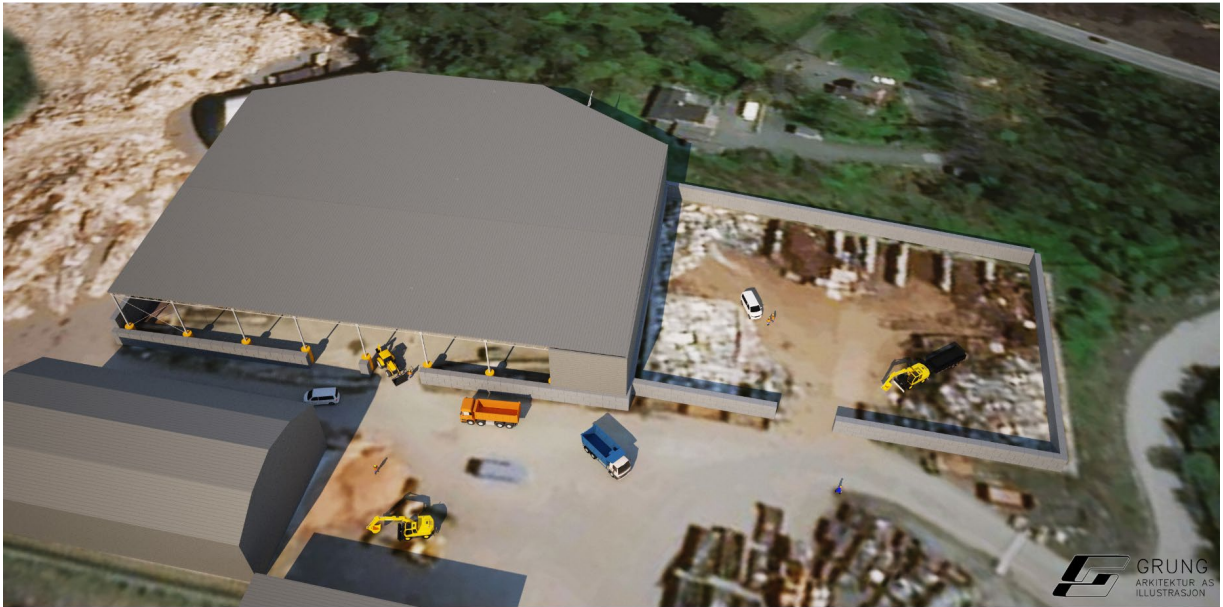
Figur 11: Skisse av eksisterende takoverbygg på Nettplassen

Per i dag foregår mellomlagring og behandling av forurensete masser på Nettplassen under tak. FSG har ferdigstilt et takoverbygg over Nettplassen i 2020 og har søkt Bergen kommune om å bygge tak (næringsbygg for vaskeanlegg for forurensete masser) over arealet Nettplassen Sør til (Figur 7), og arbeidene vil starte så snart byggesøknad er godkjent. Ved å oppføre tak over Nettplassen hindret FSG at regnvann infiltrerte i forurensete masser som før var mellomlagret der. Regnvann fra begge byggene vil ledes fra takrenner til offentlig overvannssystem uten noen som helst kontakt med forurensete masser. Regnvannet vil eventuelt bli samlet opp og brukt til tilførsel av rent vann i vaskeprosessen i vaskeanlegget.

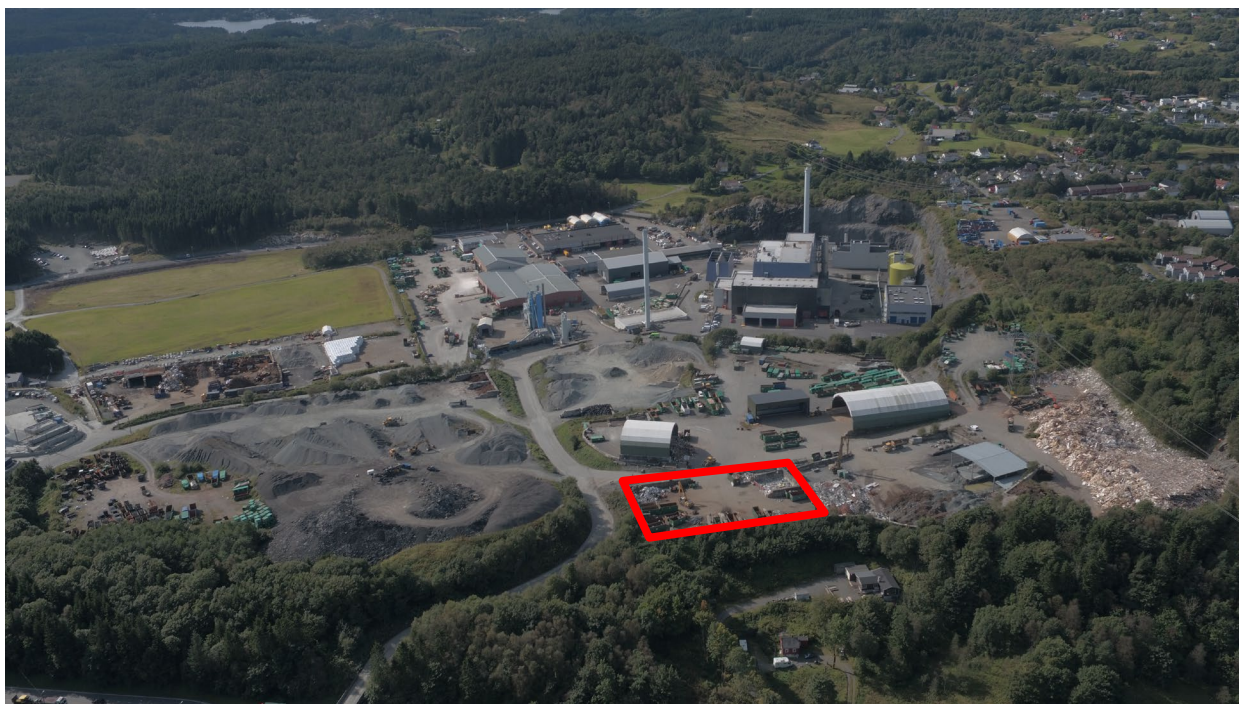
Figur 1: Flyfoto over Rådalen og hvor vaskeanlegget er planlagt plassert.

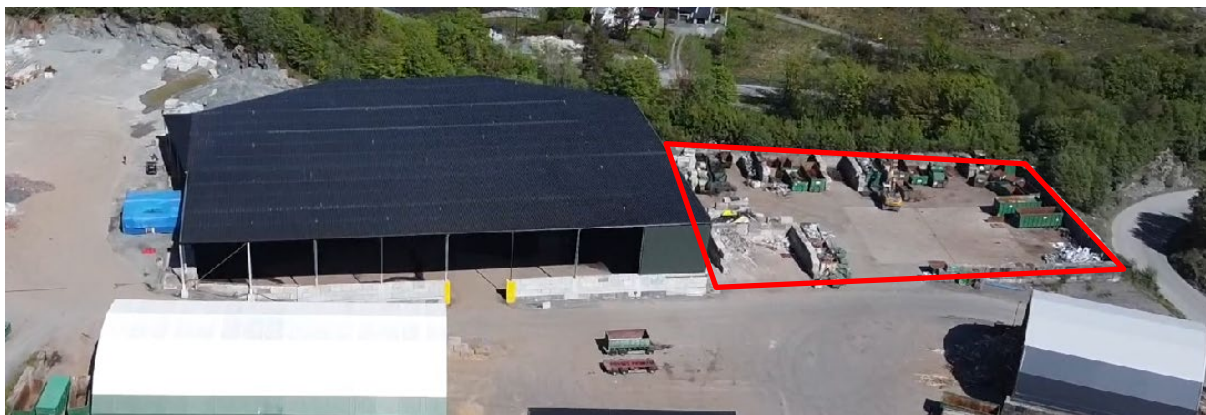
Figur 3: Flyfoto av ferdig takoverbygg over Nettplassen og arealet på Nettplassen Sør (til høyre), hvor vaskeanlegget er planlagt plassert.

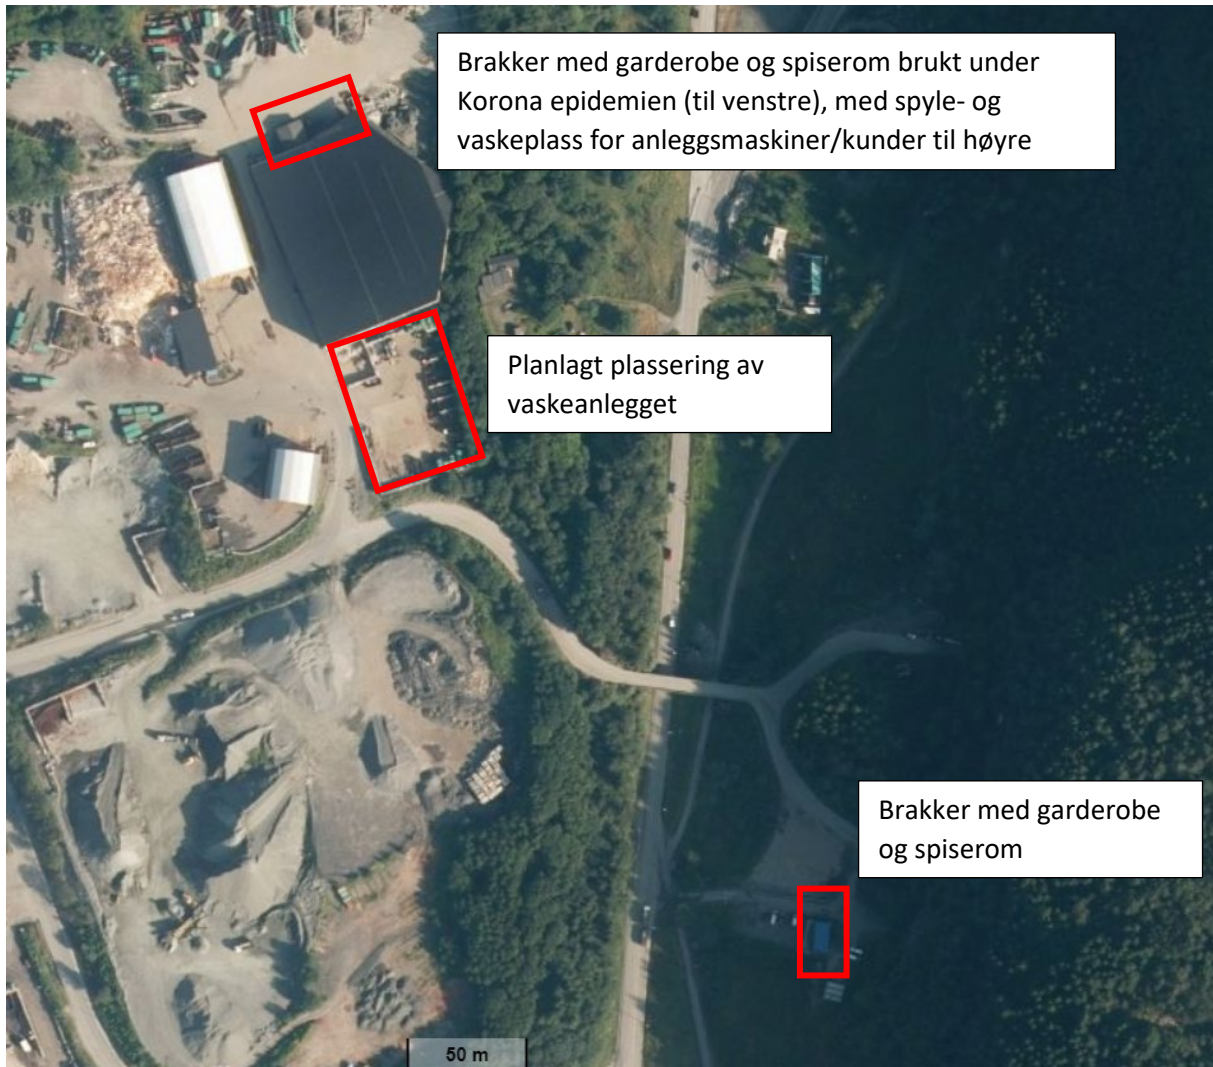
Figur: Lokalisering av dagens midlertidige brakker/vaskeplass for anleggsmaskiner, framtidig vaskeanlegg for forurensede masser og brakker for FSG sitt driftspersonell.

FSG har i mange år hatt brakker for sine ansatte lokalisert som vist i figur 1 under (nede til høyre).

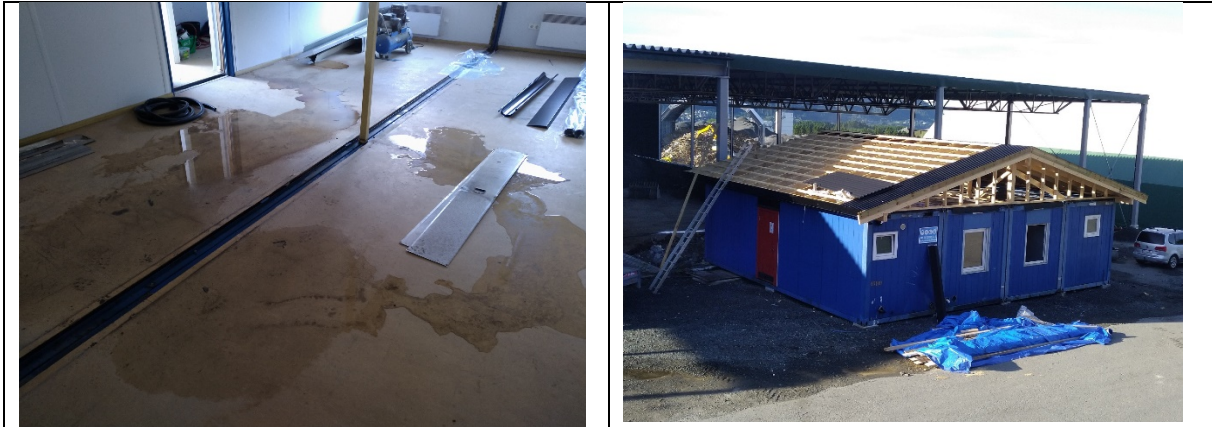
*Figur 2: Brakker kjøpt inn pga. Korona epidemien. Pga. lekkasjer i taket i skjøtene mellom brakkene, så ble det bygget et tak sommeren 2020.*

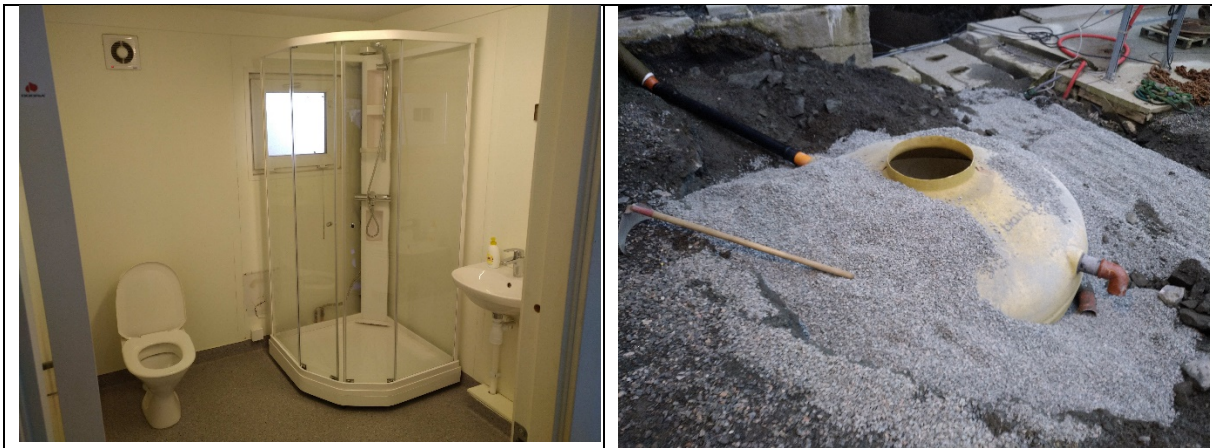
*Figur 3: Viser tilfredsstillende dusj/wc/garderobe til venstre og lukket septiktank til høyre.*

For å få tilfredsstillende wc/dusj/garderobe var det også behov for å installere en lukket (ikke utløp) septiktank fra avløpet i garderobefasilitetene (figur 3). Den lukkede septiktanken blir tømt minst 1 gang per år ifølge FSG sine prosedyrer.

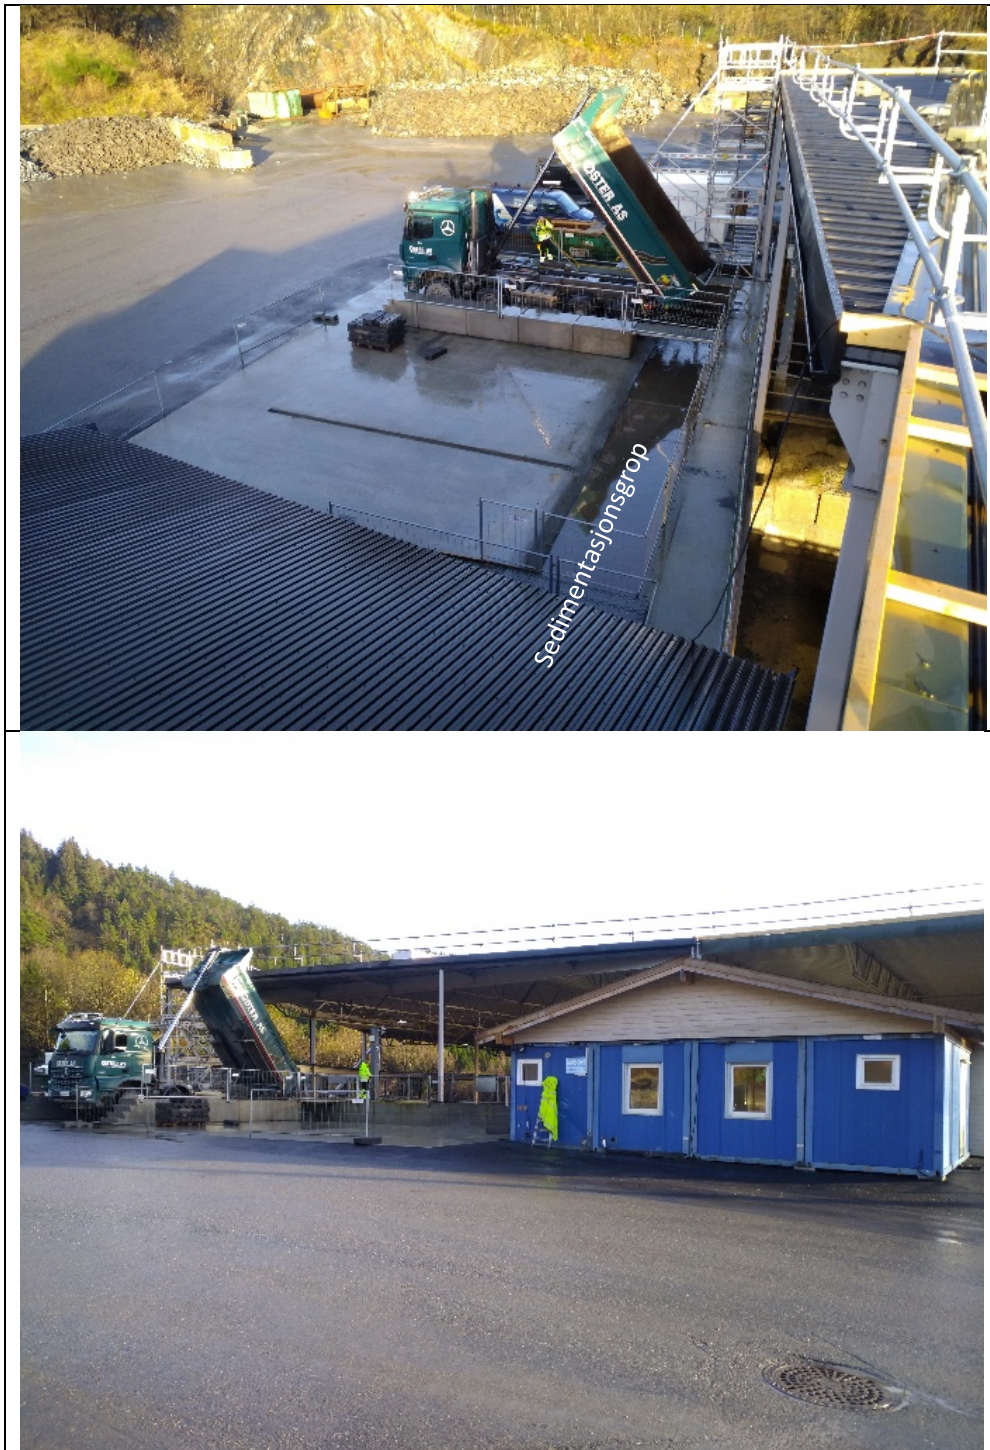
Figur 5: Spyle- og vaskeplass med sedimentasjonsgrop (øverst) og brakke med spyle- og vaskeplass.

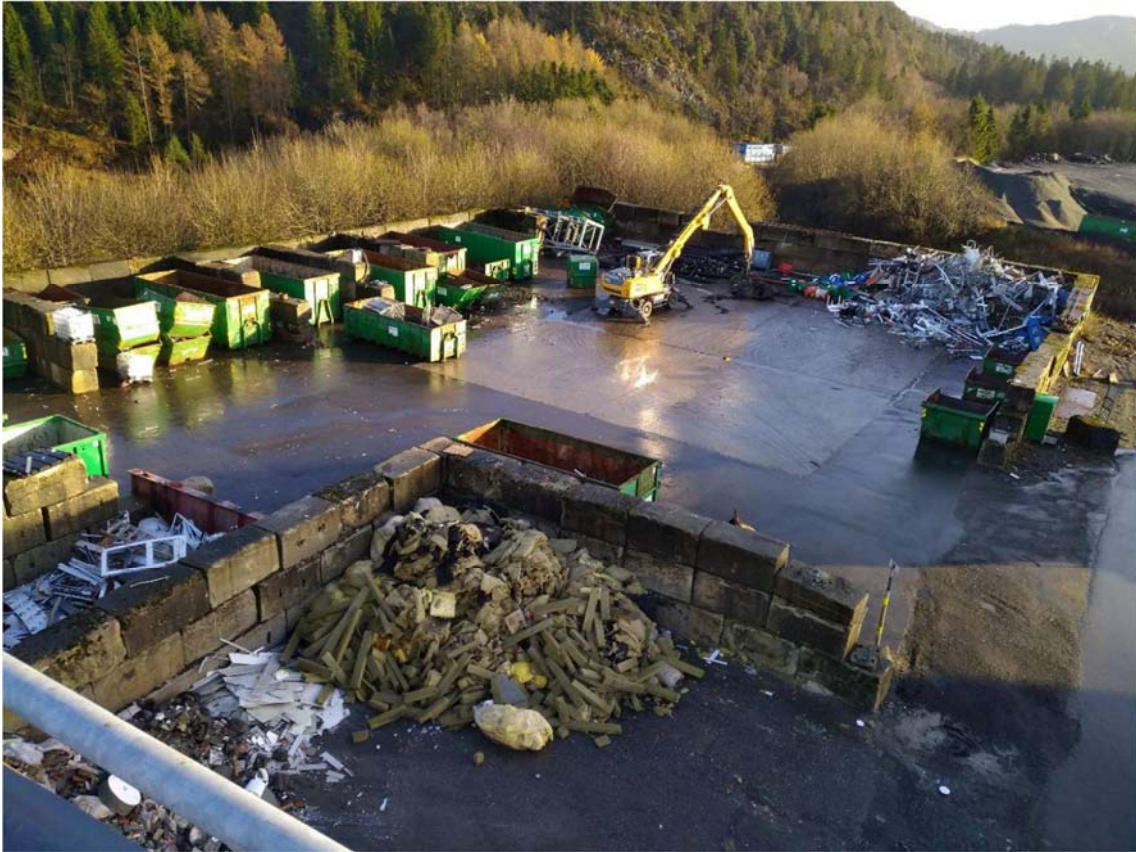
*Figur 2: Bilde av tiltaksområdet sett mot sørøst. Dekket er av asfalt og betong, og området benyttes til oppbevaring av containere og diverse metallskrap. Kilde: Bildet er tatt av FSG.*

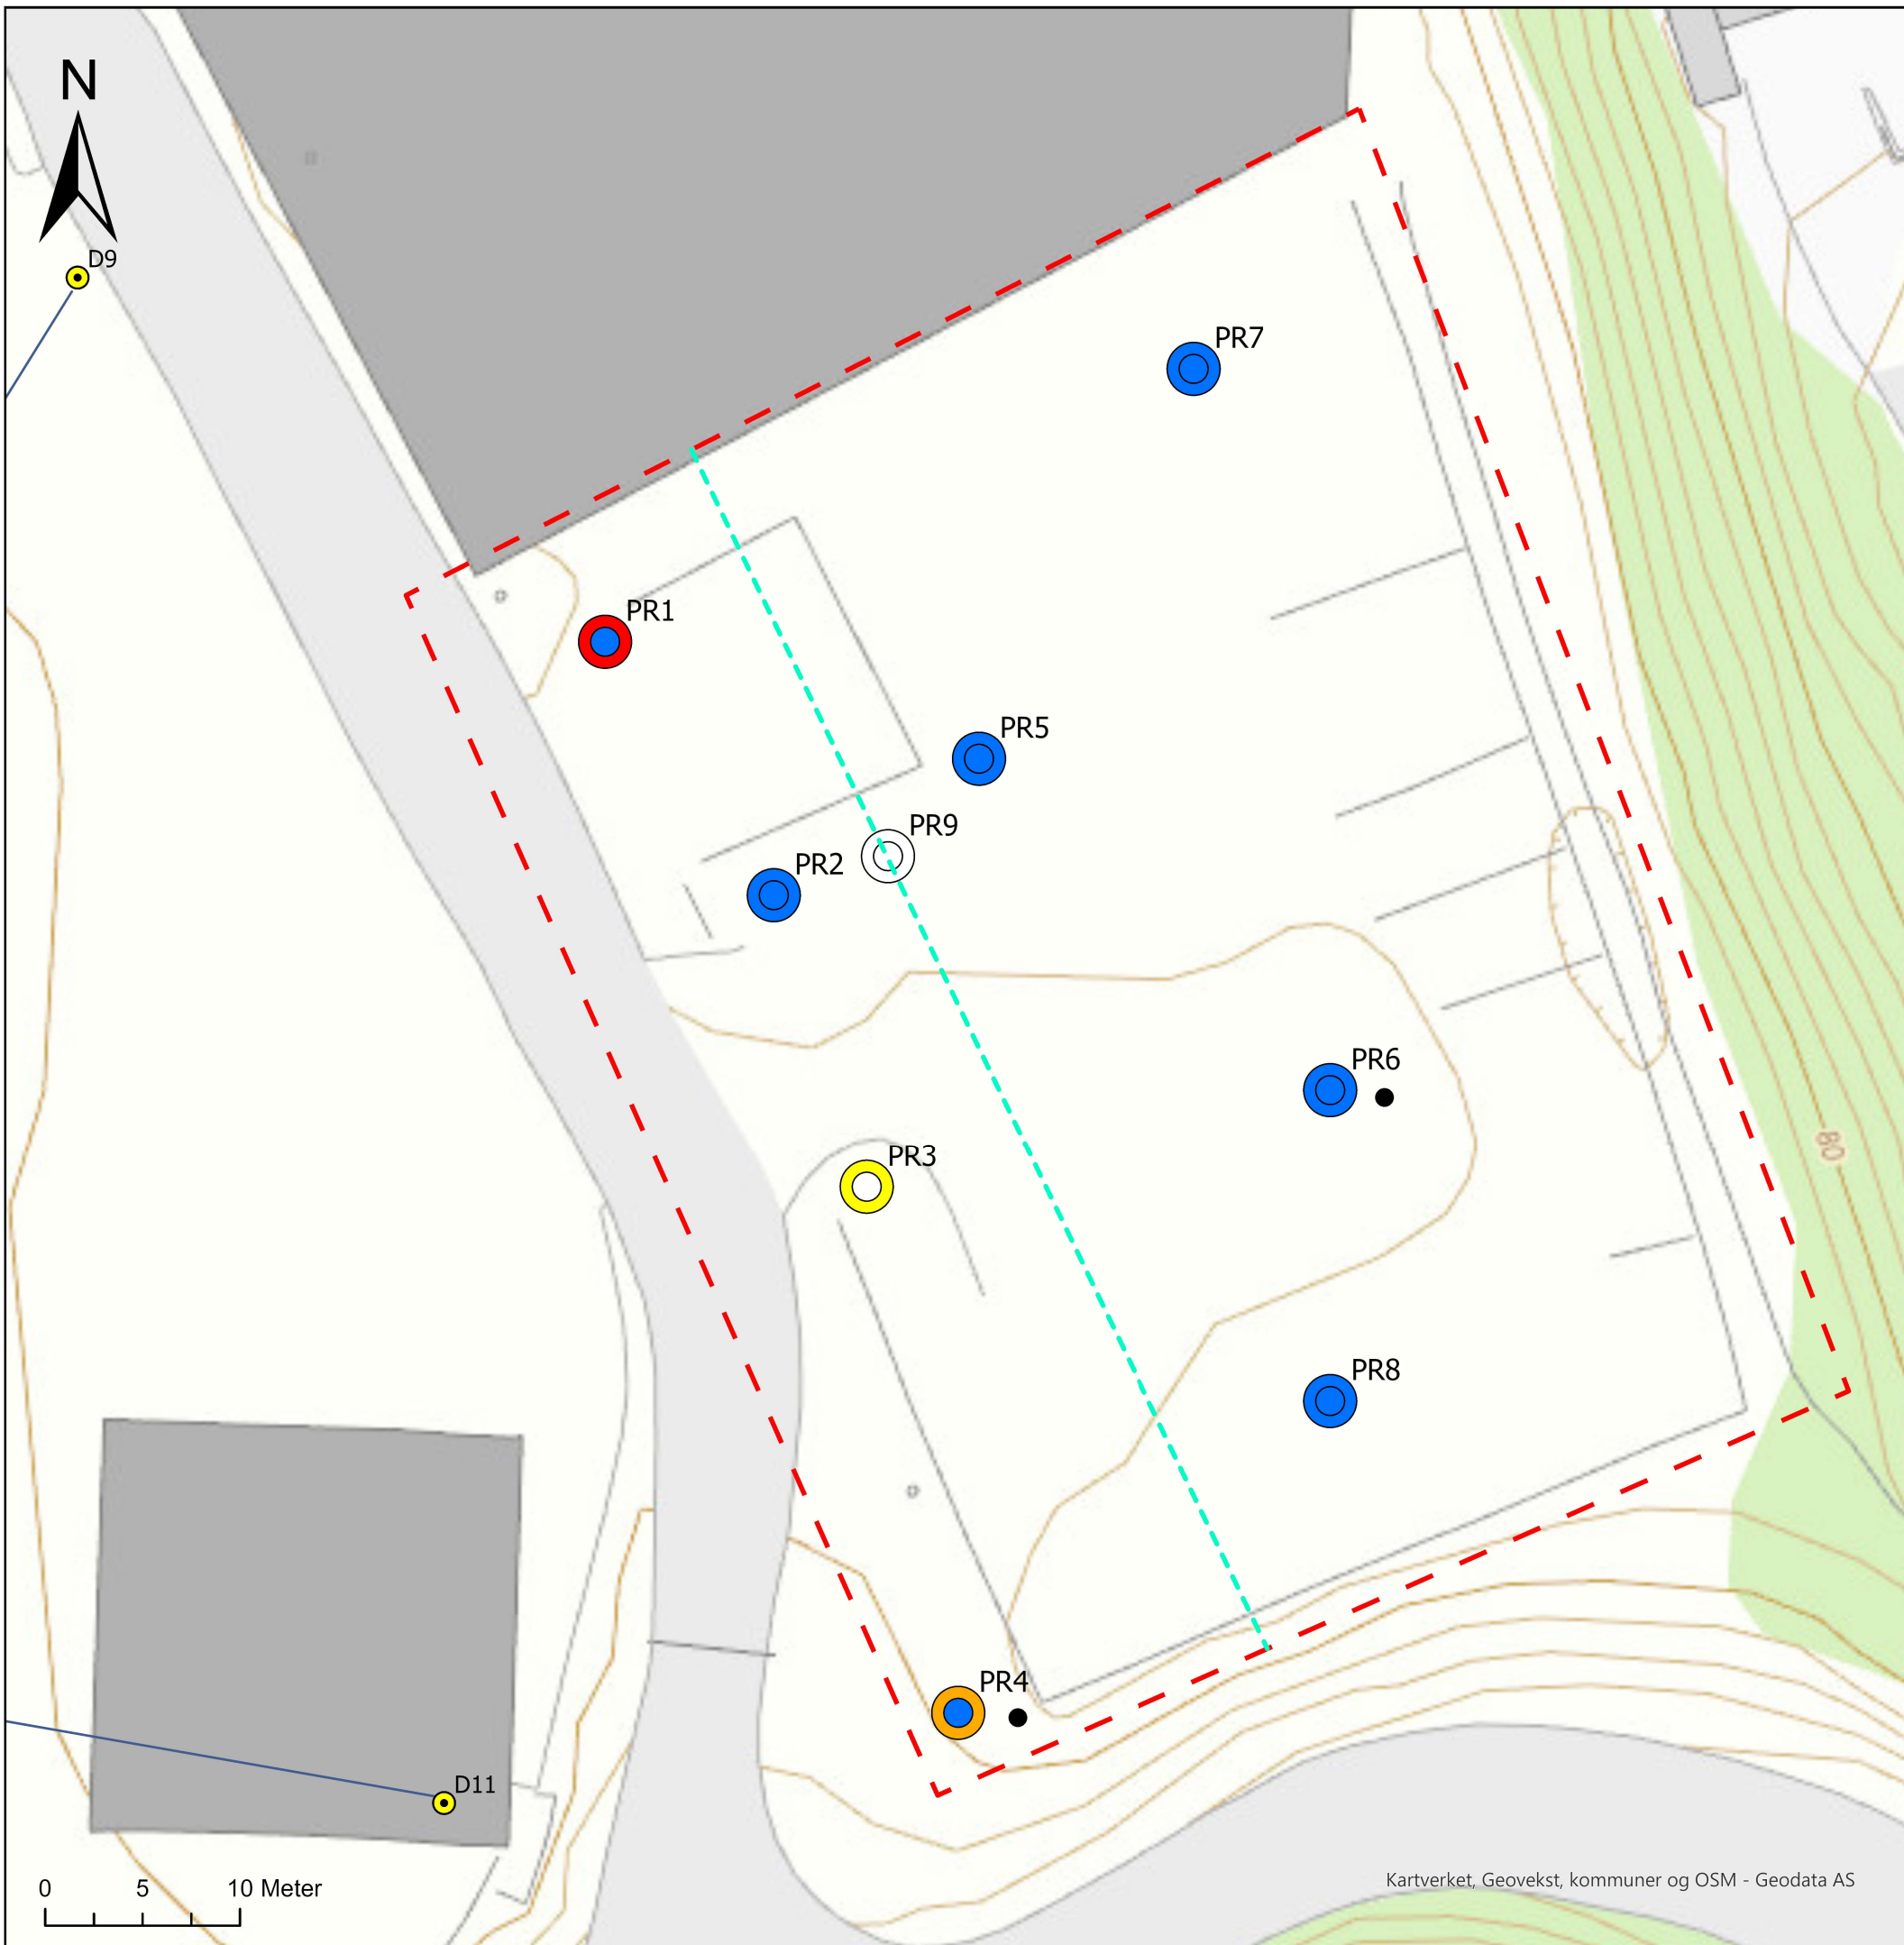
### Tegnforklaring

- Tiltaksområde FSG
- Prøvepunkt
- 0-1 m
- >1 m
- Ikke analysert
- Tilstandsklasse 1 - Meget god
- Tilstandsklasse 2 - God
- Tilstandsklasse 3 - Moderat
- Tilstandsklasse 4 - Dårlig
- Tilstandsklasse 5 - Svært dårlig
- Miljøbrønn
- Antatt østre grense deponi
- Eksisterende gassbrønner
- Gassledninger

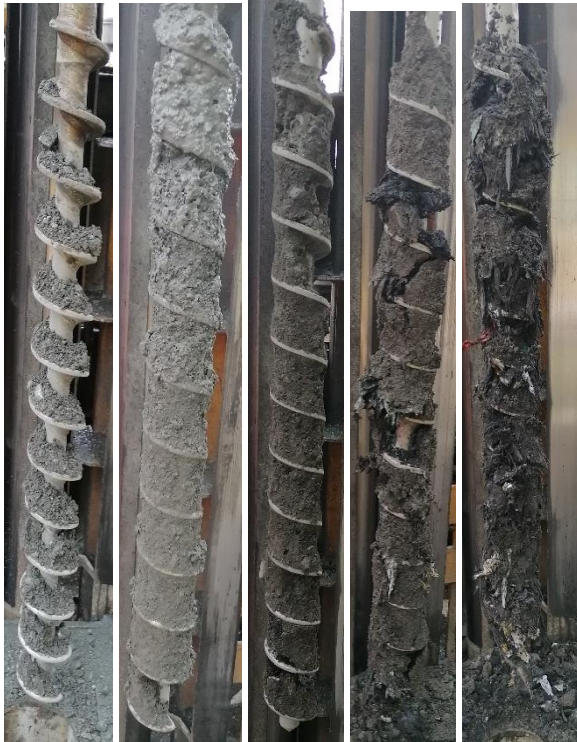
1-2		Kompakte masser av sand og grus. Mer finmasse sammenlignet med over. Tungt å få opp skovel.					
2-3		Sand og grus. Siste 40 cm innslag av noe svart, finkornet materiale, mulig torv, ellers grå masser.					
3-4		Sand med noe grus og mye søppel. Siste 40 cm omtrent bare søppel. Mye plast, noe glassbiter.					
4-5		Omtrent kun søppel. Mye plast, noe metall, en del trevirke og huntonitt. Sterk søppellukt av massene.					
<b>Merknad</b> <ul style="list-style-type: none"> <li>Fra ca. 3,6 m dyp omtrent kun søppel i massene.</li> <li>Løsmassene ble undersøkt ned til 5 m dybde.</li> <li>Totalsondering ned til 9,5 m. Stans i avfalls-masser.</li> <li>Koordinatene og kote er innmålt av Multiconsult.</li> <li>Det ble utført gassmålinger ved 1 og 9,5 m dybde. Se egen rapport for resultater fra gassmålingene.</li> </ul>			0-1 m	1-2 m	2-3 m	3-4 m	4-5 m

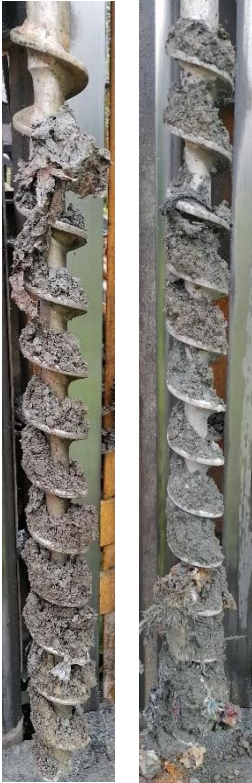
1-2		Omtrent kun søppel. Ved ca. 1,4 m slutt på fyllmasser. Mer klebrige masser enn over. Nederst ganske vått og mye plast. Noen rester av elektriske ledninger og trevirke. Vond lukt.			
2-3		Søppel omgitt av noe svart finmasse. Fuktige masser av mye plast og trevirke som lukter stramt av søppel.			
<b>Merknad</b> <ul style="list-style-type: none"> <li>Totalsondering ned til 13,6 m. Den siste meteren var det slag mot mulig stål. Boringen ble avsluttet mot antatt avfallsmasser.</li> <li>Koordinatene og kote er innmålt av Multiconsult</li> <li>Det ble utført gassmålinger ved 1 og 13,6 m dybde. Se egen rapport for resultater fra gassmålingene.</li> </ul>			0-1 m	1-2 m

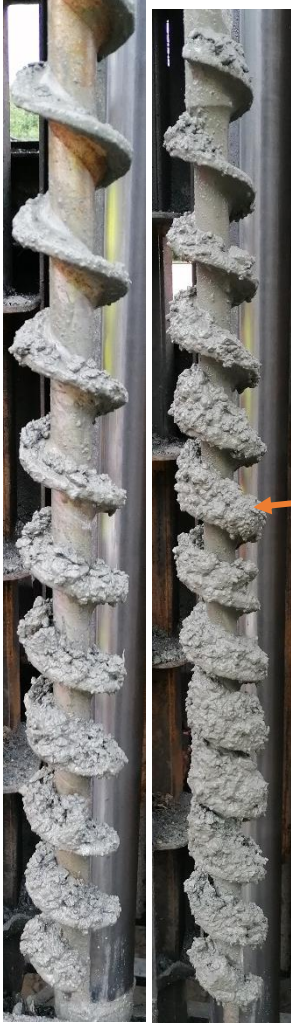
1-1,5 m		Samme type masser som over. Grå sand og grus. Oransje pil viser hvor 1 m dybde begynner på skovelen.			
<b>Merknad</b> <ul style="list-style-type: none"> <li>Totalsondering ned til 3,7 m. Stans mot antatt berg.</li> <li>Ved ca. 1,6 m dybde ble det påtruffet antatt stål eller lignende. Da det ikke lot seg ikke gjøre å bore dypere med skovlen, ble det kun prøvetatt ned til 1,5 m dybde.</li> <li>Med unntak av antatt stål ble det ikke påtruffet/observert avfall i massene.</li> <li>Koordinatene og kote er innmålt av Multiconsult</li> <li>Det ble utført gassmålinger ved 1 og 3,7 m dybde. Se egen rapport for resultater fra gassmålingene.</li> </ul>			<div style="display: flex; justify-content: space-around;"> <span>0-1 m</span> <span>1-1,5 m</span> </div>

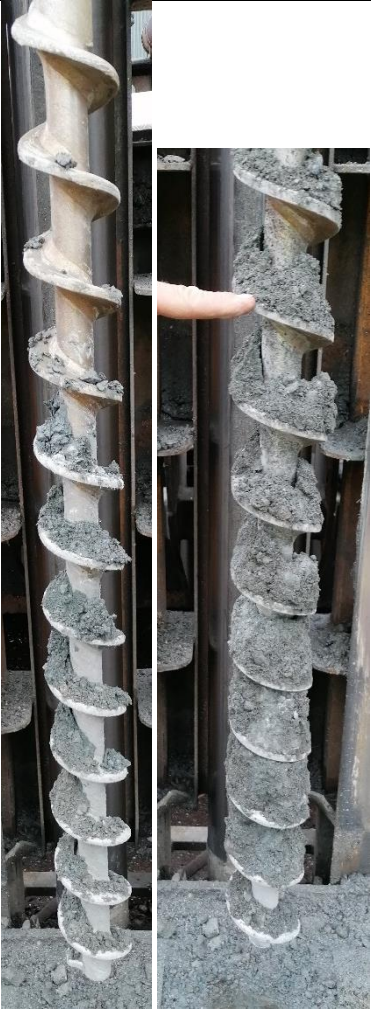
1-1,7		Som massene over; sand og grus. Ingen spesiell lukt. Fingeren på bildet til høyre viser hvor 1 m dybde begynner på skovelen.			
<b>Merknad</b> <ul style="list-style-type: none"> <li>• Antatt berg fra 1,7 m dybde</li> <li>• Totalsondering ned til 2,6 m dybde. Det ble boret ca. 0,9 m i antatt berg.</li> <li>• Det ble ikke observert avfall i massene.</li> <li>• Koordinatene og kote er innmålt av Multiconsult</li> <li>• Det ble utført gassmålinger ved 1 og 2,6 m dybde. Se egen rapport for resultater fra gassmålingene.</li> </ul>					
			0-1 m	1-1,7 m

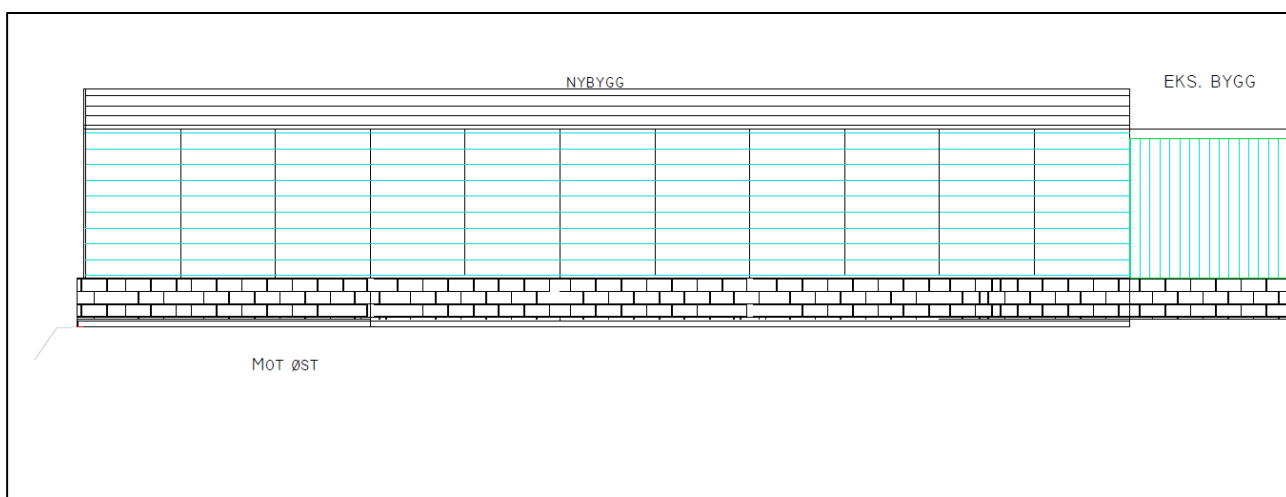
Figur 7: Fasade mot øst. Mottatt fra oppdragsgiver.
