Kristiansand Havn

# ► Grunnlagsrapport

Søknad om mudring og utfylling i sjø

Havneavsnitt Nord (Kongsgård/Vige)

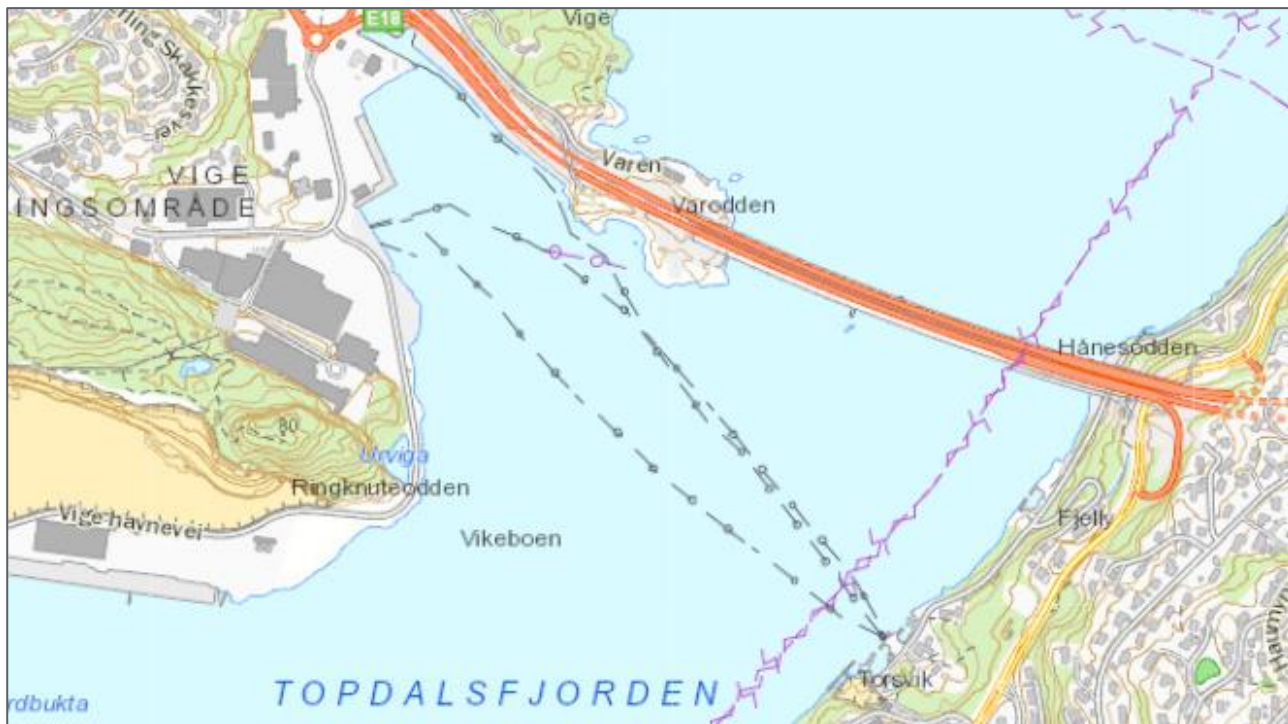
Figur 10: Utsnitt fra Kystinfo.no, temalag Ledninger og kabler fra ENC og Sjøkabler-el (NVE).

Det er flere kabler som kommer i konflikt med tiltakene, som vist i Figur 10. Disse må ivaretas i forkant og under anleggsarbeidene. Det er også to vannledninger som ligger rett ved siden av tiltaket, som vist i Figur 11. Det må i tillegg undersøkes nærmere om det er andre kabler, og ledninger i området, f.eks. vanninntak, som kan komme i konflikt med tiltaket.

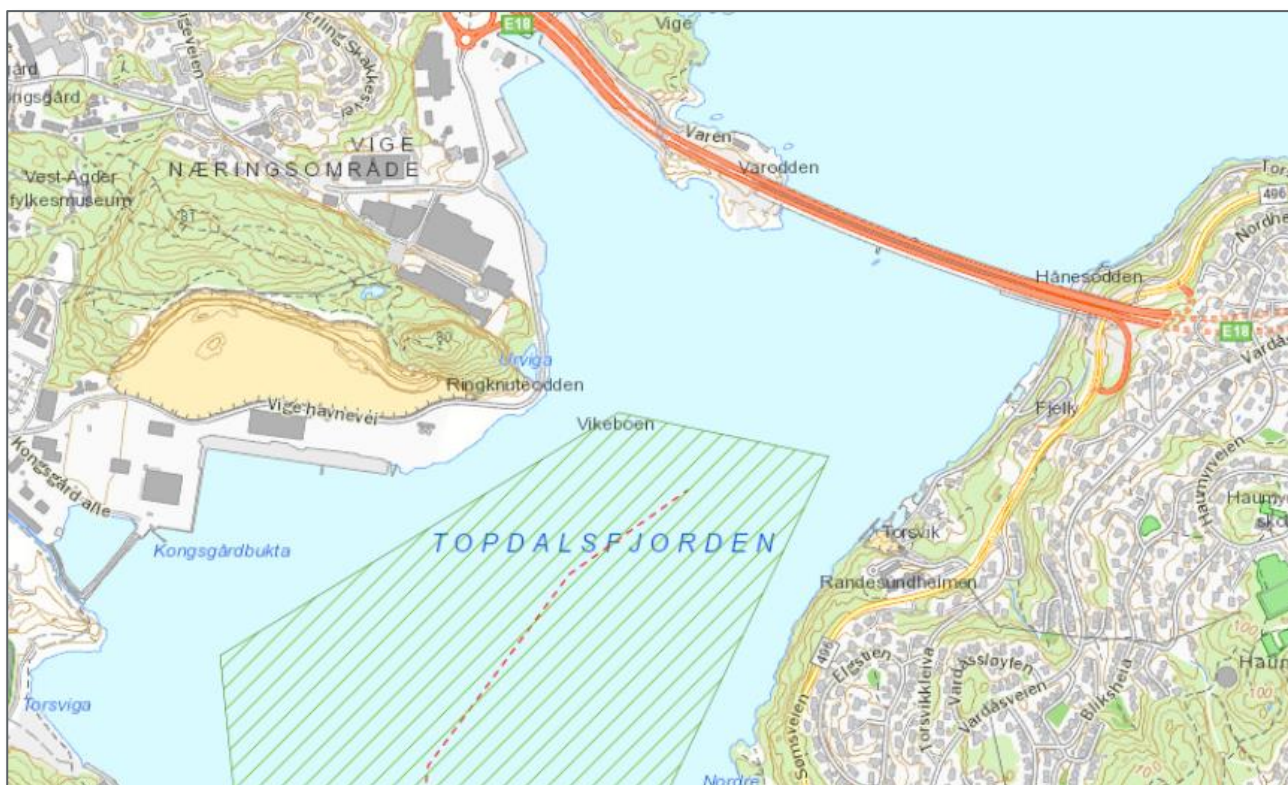
Figur 12: Utsnitt fra kystinfo.no, temalag Hoved- og biled og Farledsareal. Rød stiptet linje viser hovedled, og grønn skraver viser farledsareal.

Deler av det sørlige utfyllingsområdet kommer inn i /er tilgrensende hovedled (Vestergapet – Kongsgårdbukta), som vist i Figur 12 hentet fra Kystinfo.no.

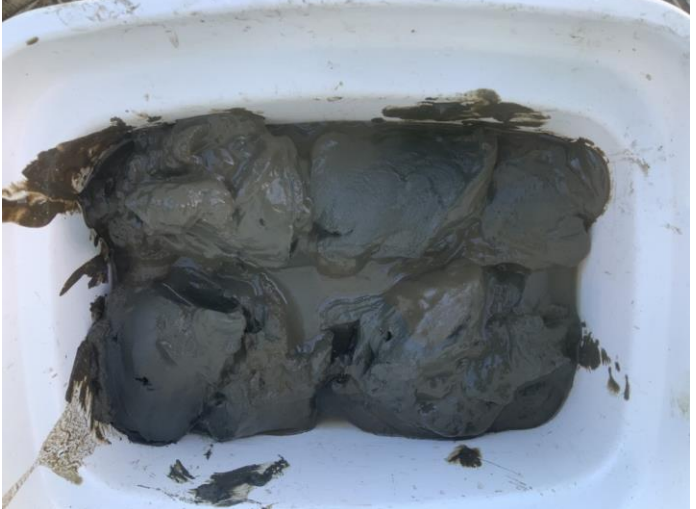
Stasjonsnavn	Bilde	Beskrivelse
HN-1

<p>Det ble tatt to grabbskudd. Det ble tatt ut to delprøver per grabbskudd, totalt fire delprøver.</p> <p>0-17 cm: alle grabbskuddene besto av brun silt/leire. Det var sorte rør fra mark i massene.</p>
HN-2

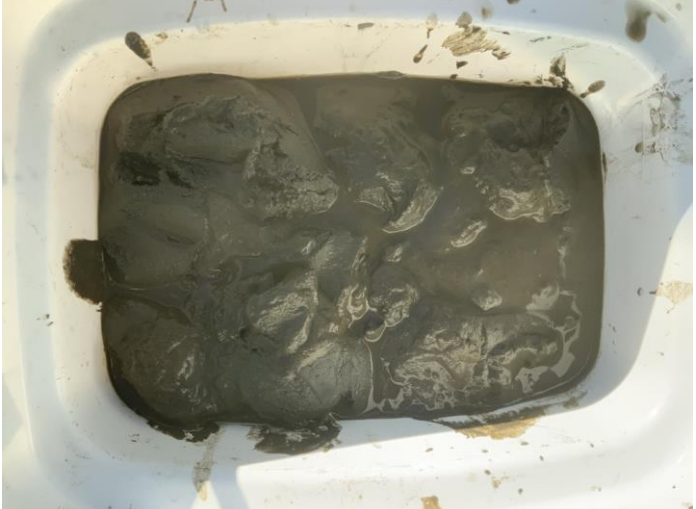
<p>Det ble tatt to grabbskudd. Det ble tatt ut to delprøver per grabbskudd, totalt fire delprøver.</p> <p>0-13 cm: begge grabbskuddene besto av brun silt/leire. Det var sorte rør fra mark i massene.</p>

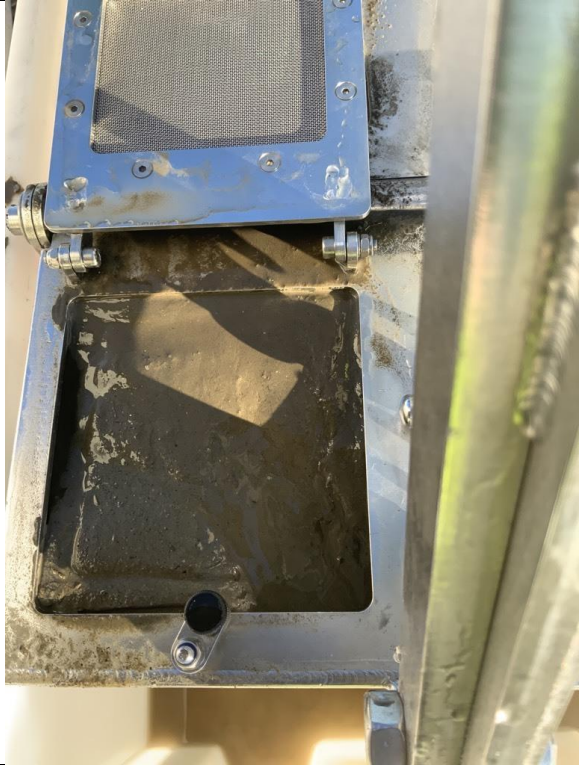
<p>HN-3</p>

<p>Det ble tatt to grabbskudd. Det ble tatt ut to delprøver per grabbskudd, totalt fire delprøver. 0-17 cm: begge grabbskuddene besto av brun leire. Det var noen få dyr i massene.</p>
<p>HN-4</p>

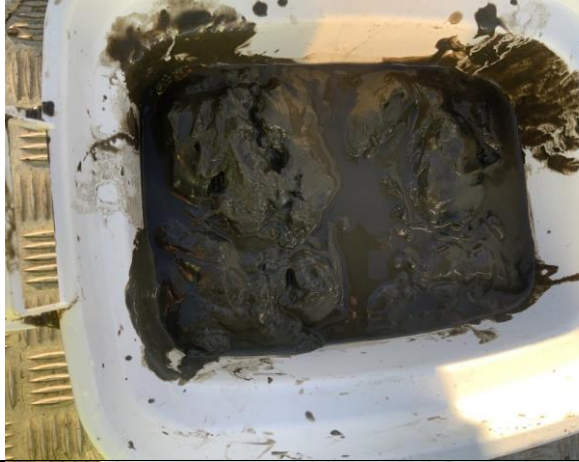
<p>Det ble tatt to grabbskudd. Det ble tatt ut to delprøver per grabbskudd, totalt fire delprøver. 0-18 cm: Begge grabbskuddene besto av brun leire. Det var noen dyr og sjøfjær i massene.</p>
<p>HN-5</p>

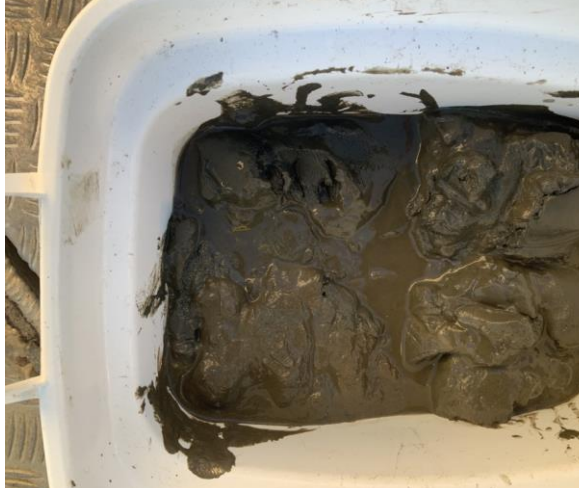
<p>Det ble tatt to grabbskudd. Det ble tatt ut to delprøver per grabbskudd, totalt fire delprøver. 0-34 cm: det ene grabbskuddet besto av silt eller leire, med litt sort farge i, grabbskudd nr. 2 var det brun silt.</p>

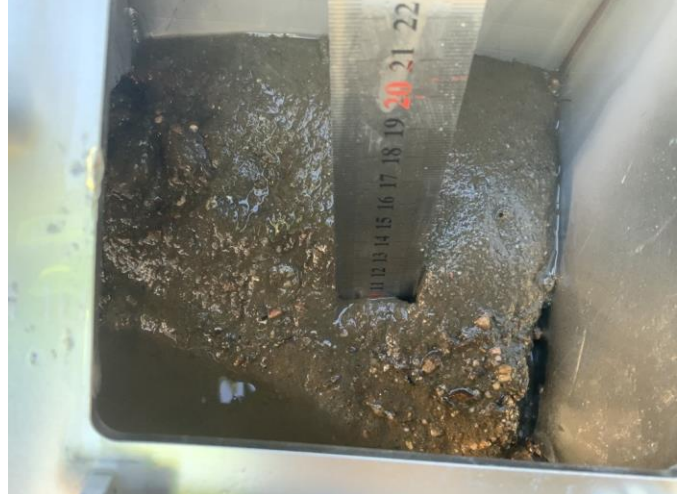
<p>Det ble tatt to grabbskudd. Det ble tatt ut to delprøver per grabbskudd, totalt fire delprøver.</p> <p>0-10 cm: det ene grabbskuddet besto av gråsvart grov sand og stein, det andre grabbskuddet besto av gråbrun grov sand. Noe rør fra mark.</p>
HN-8		<p>Det ble tatt flere grabbskudd men det kom kun opp stor stein</p>
HN-9

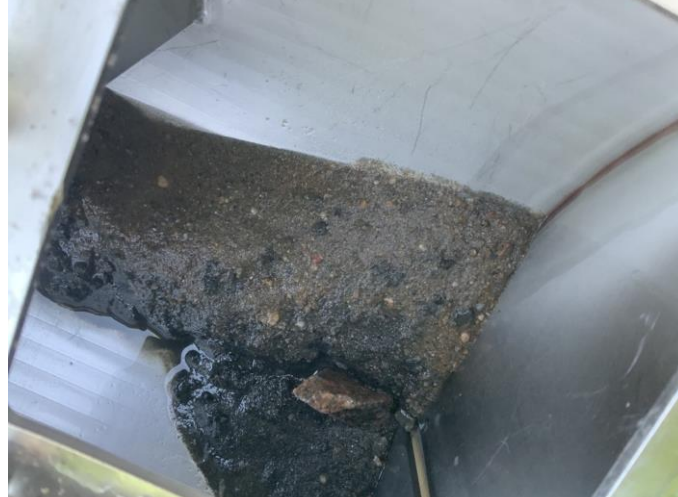
<p>Det ble tatt to grabbskudd. Det ble tatt ut to delprøver per grabbskudd, totalt fire delprøver.</p> <p>0-7 cm: det ene grabbskuddet besto av gråsvart silt/sand, med noe små stein. Det andre grabbskuddet besto av gråsvart grov sand, med noe små stein.</p>

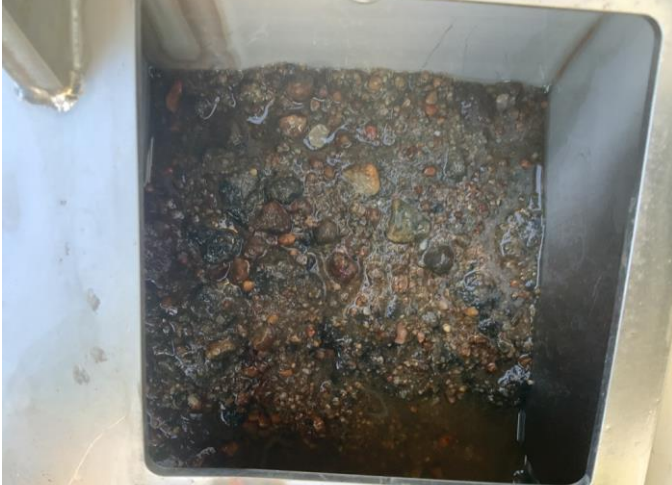
HN-10

<p>Det ble tatt to grabbskudd. Det ble tatt ut to delprøver per grabbskudd, totalt fire delprøver.</p> <p>0-9 cm: sedimentet besto av gråsvart grov sand med noe stein, i det ene grabbskuddet var det noe skjell.</p>
HN-11

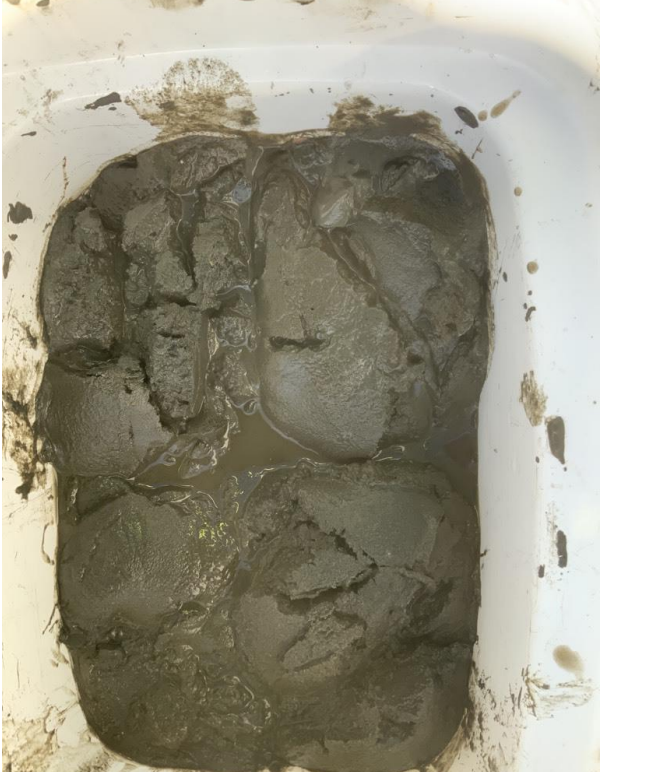
<p>Det ble tatt to grabbskudd. Det ble tatt ut to delprøver per grabbskudd, totalt fire delprøver.</p> <p>0-11 cm: sedimentet besto av brun silt/leire. Det var en rød klatt i massene; søppel eller biologi?. Det var mye stein etc. og grabben satte seg fast to ganger.</p>
HN-12		<p>Det ble tatt flere grabbskudd men det kom kun opp stor stein</p>

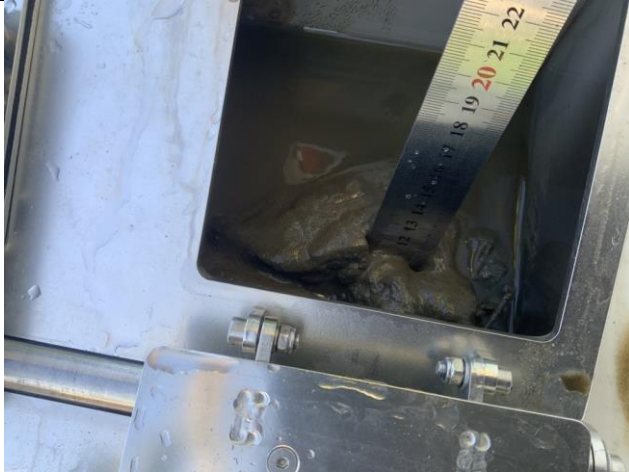
HN-13

<p>Det ble tatt to grabbskudd. Det ble tatt ut to delprøver per grabbskudd, totalt fire delprøver.</p> <p>0-17 cm: sedimentet besto av brun leire.</p>
HN-14

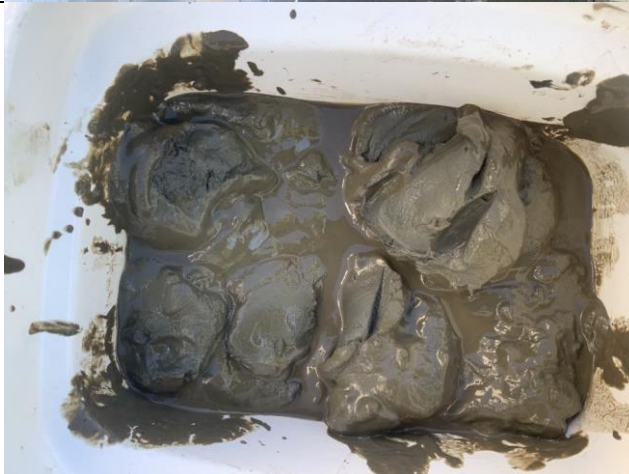
<p>Det ble tatt to grabbskudd. Det ble tatt ut to delprøver per grabbskudd, totalt fire delprøver.</p> <p>0-14 cm: sedimentet besto av brun leire. Det var et par dyr i massene.</p>
HN-15

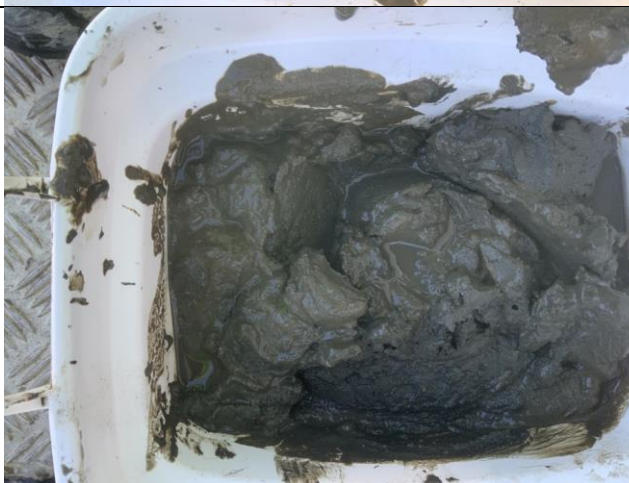
<p>Det ble tatt to grabbskudd. Det ble tatt ut to delprøver per grabbskudd, totalt fire delprøver.</p> <p>0-15 cm: det ene grabbskuddet besto av brun leire og skjellsand, det andre grabbskuddet besto av brun skjellsand. Noe sorte rør fra mark i massene.</p>

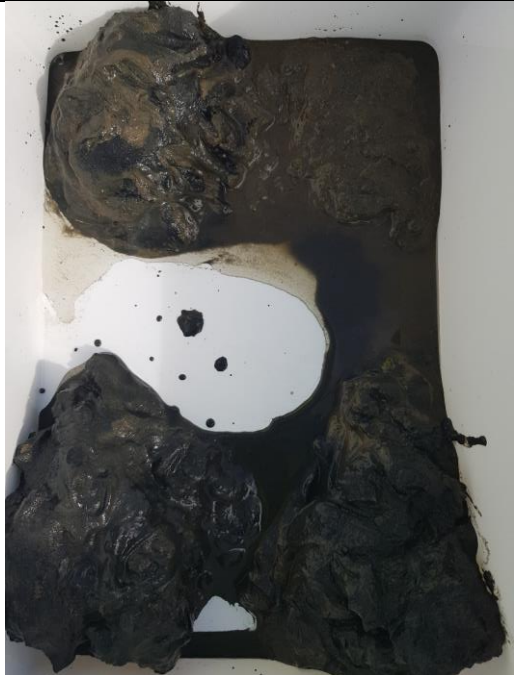
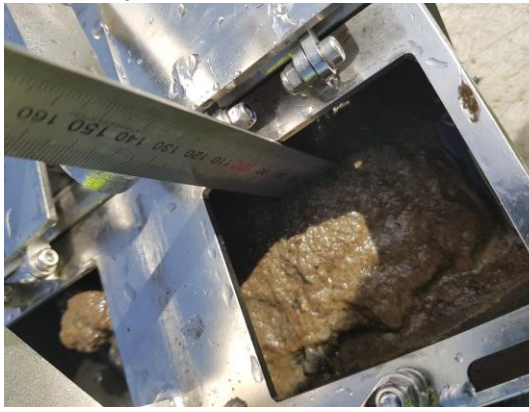
<p>1. Svart mudder, brun silt, råtnete trebiter, ingen tegn til liv, ingen lukt</p> <p>2. Brun siltig sand, småstein, rødlige alger, ingen spesiell lukt</p> <p>3. Lys brun, siltig sand, ingen tegn til liv, svart organisk silt i bunnen,</p> <p>4. Fin sand, sandig silt, litt småstein, noen biter av skjell,</p>

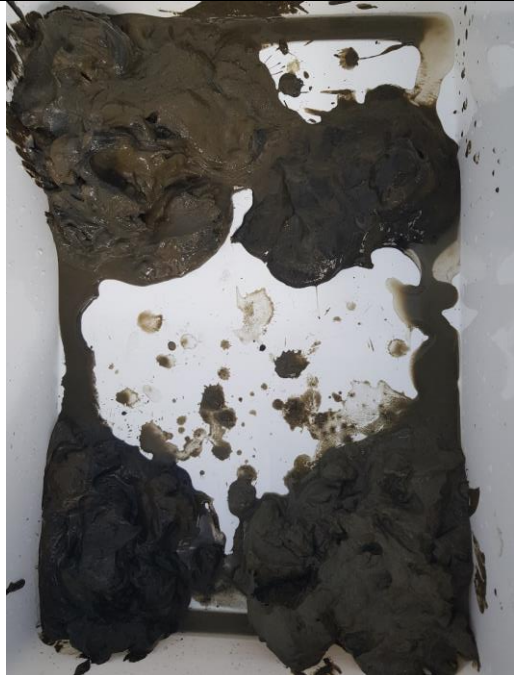
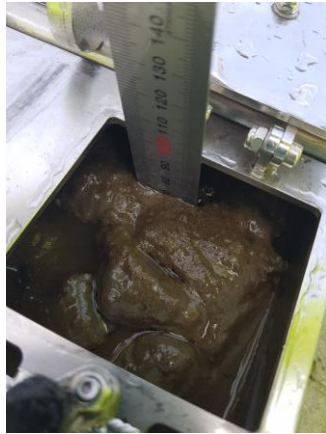
2

<p>1. Brun og svart silt, noen få småstein</p> <p>2. Røde alger på toppen, leire/silt, noe leire, småstein</p> <p>3. Brun silt på toppen, svart silt under, stein 5-10cm</p> <p>4. Brun og svart silt, slangestjerne, litt småstein</p>

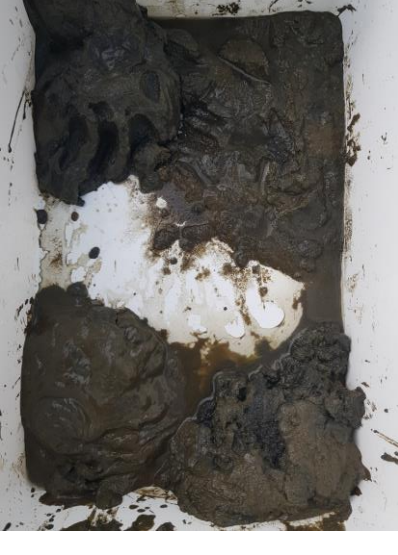
<p>3</p>

<ol style="list-style-type: none"> <li>1. Mellomgrov brun sand, sort sand i bunnen, noen steiner 5 cm,</li> <li>2. Brun mellomgrov sand, litt stein, sort sand i bunn,</li> <li>3. Brun silt på toppen, svart silt under, noen biter av hvite skjell,</li> <li>4. Brun siltig sand, svart siltig sand under,</li> </ol>  
<p>4</p>	 		<ol style="list-style-type: none"> <li>1. Brun sandlig silt, biter av skjell, småstein, grå silt med skjellbiter i bunnen, liten rødlig mark, stein 1-2 cm, slangestjerne.</li> </ol> <p>Bare en prøve, seks bomskudd</p>

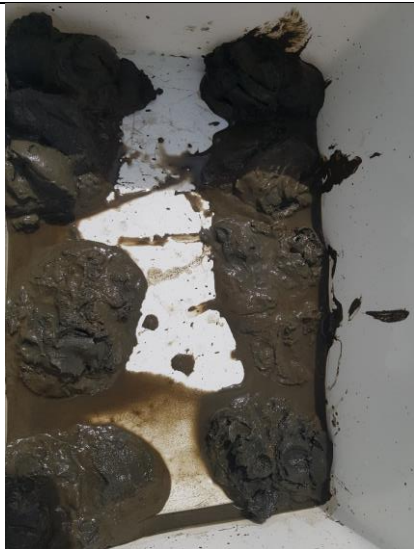
5

<ol style="list-style-type: none"> <li>1. Tynt lag med brunlig silt øverst, mørkere/svart siltlag under,</li> <li>2. Tynt lag med brunlig silt øverst, mørkere/svart siltlag under, mark,</li> <li>3. Tynt lag med brunlig silt øverst, mørkere/svart siltlag under, slangestjerne, biter av skjell, ingen spesiell lukt, børstemark, mark som bygger svarte rør</li> <li>4. Tynt lag med brunlig silt øverst, mørkere/svart siltlag under, mange svarte rør, slangestjerne,</li> </ol>
6

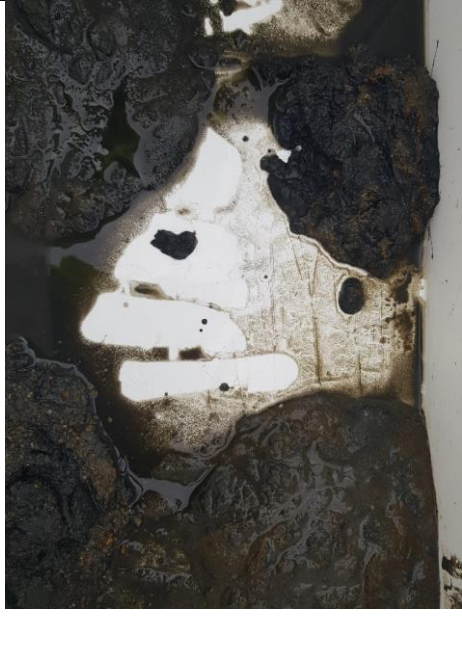
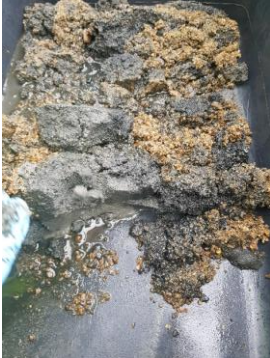
<ol style="list-style-type: none"> <li>1. Mellomgrov sand, tynt lag brun sand øverst, grå sand under, småstein, biter av skjell</li> <li>2. Grov brun sand øverst, fin brun sand unde</li> <li>3. Brun silt/mudder øverst, fin mørk grå sand under, lysere fin sand på bunnen</li> <li>4. Mellomgrov brun sand øverst, fin mørkegrå sand under</li> </ol>

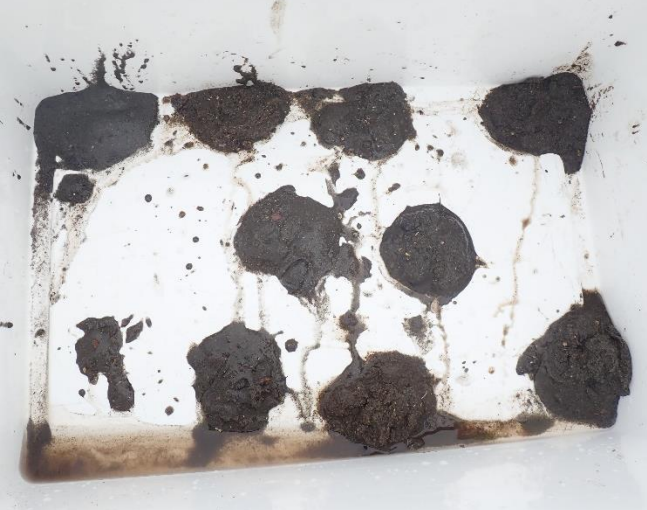
7

<p>Ti skudd i blandprøven Hovedsakelig fin, grå sand med noe småstein og skjellbiter, sjøgress</p>
8

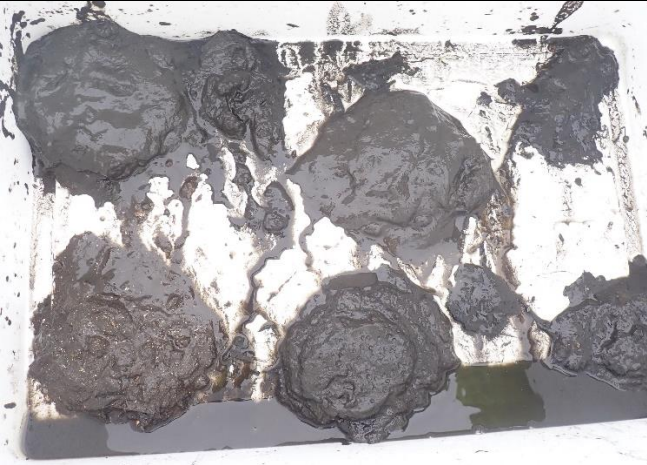
<p>Åtte skudd i blandprøven. Hovedsakelig svart mudder med H2S lukt, en del sjøgress</p>
9

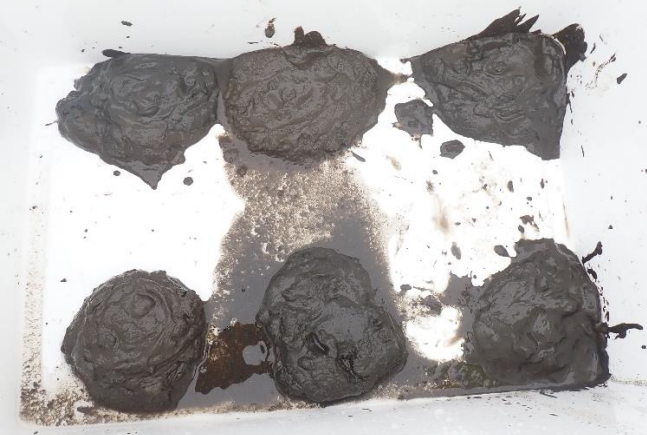
<p>Fem skudd i blandprøven. Brunt/mørkt mudder, noe sand, noe sjøgress og skjell. To av prøvene hadde H2S lukt</p>

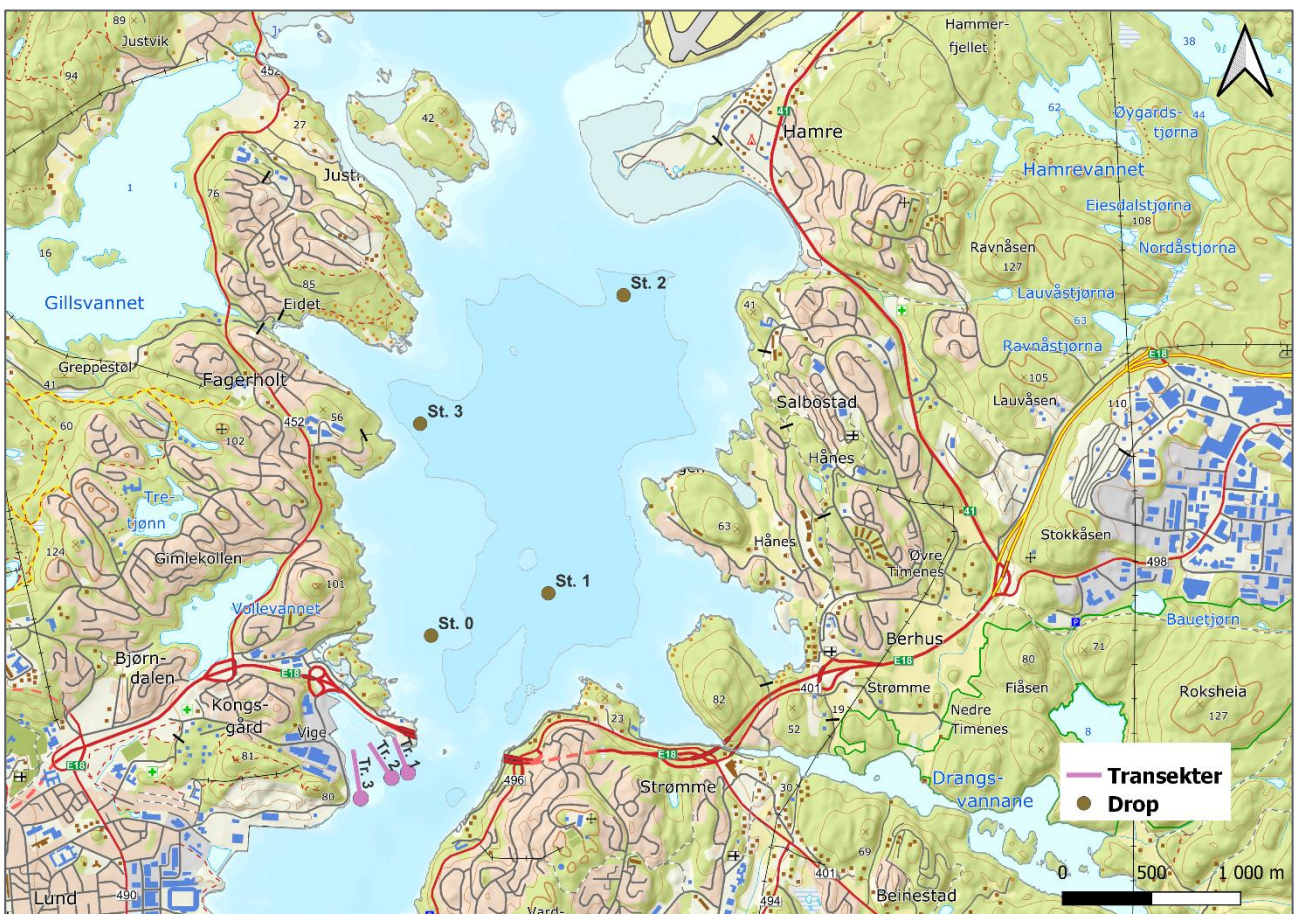
Supplerende kartlegging ble gjennomført av marinbiologer fra Norconsult AS 05.04.2022. Kartleggingen ble gjennomført ved hjelp av undervannsdronen «Blueye», og områdene som ble kartlagt er vist i Figur 2-1 og Figur 2-2.

Figur 2-1: Kart som viser området for kartlegging med stasjon 0-3 i tillegg til transektene. Brune punkter viser lokasjon for drop og rosa streker er transekter.

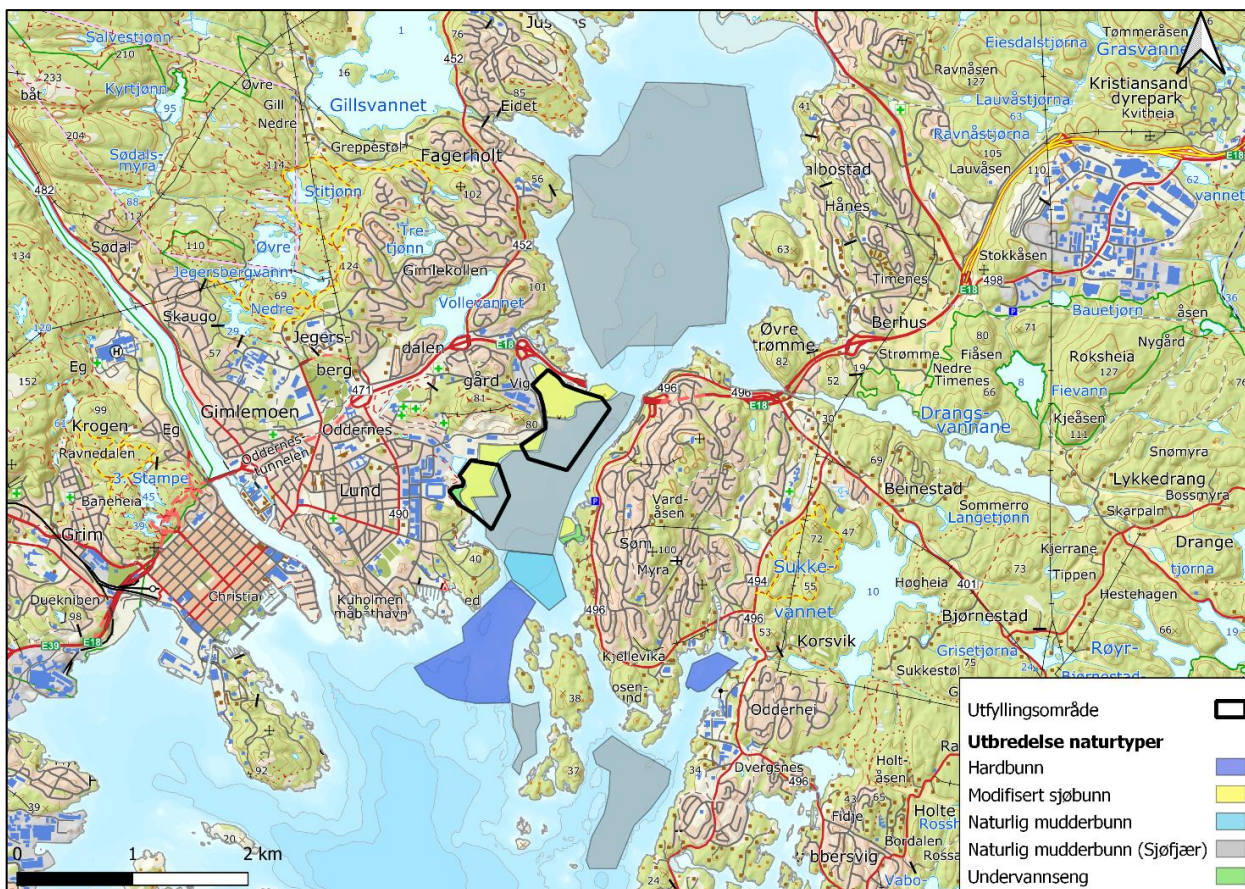
Figur 3-1: Kart over området med antatte naturtyper. Tiltaksområdet er vist med sort markering, markeringen viser størst mulig utfylling, og kan justeres til mindre omfang.

Planlagte tiltak er vurdert å ha noe miljøskade for vannmiljø i tiltaksområdet. På grunn av tiltakets arealbehov og utforming, ansees det som nødvendig å vurdere muligheten til å gjennomføre avbøtende tiltak jf. Figur 3-1.

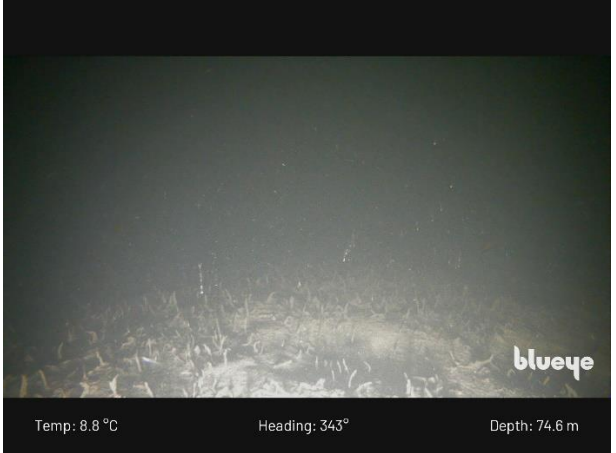
St. 2	Hardbunn, steinete med et mudderlag noen steder. Begrodd på bunn, potensielt sjøfjær dekket av partikler.

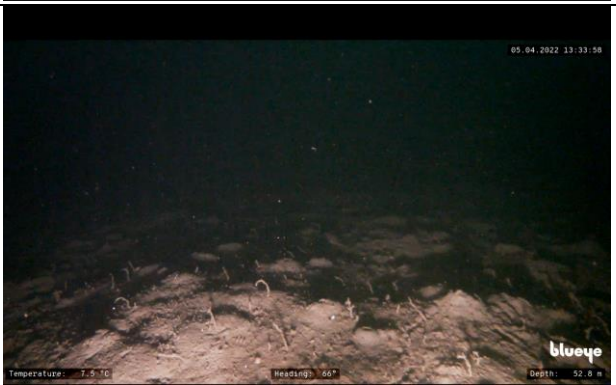
St. 3	Steinete bunn, noe mudder og noen observasjoner av liten/stor piperenser

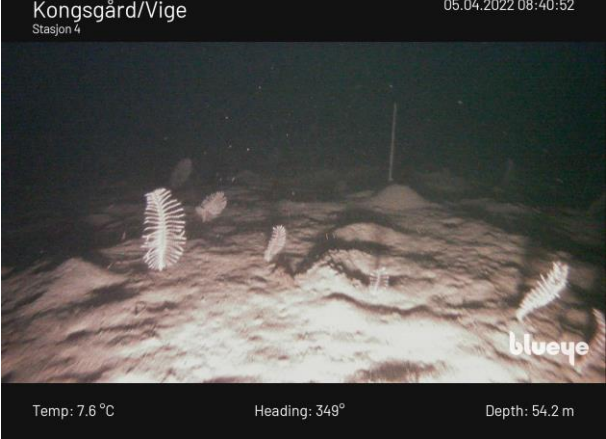
<p>Kongsgård/Vige Stasjon 4 05.04.2022 08:40:52</p> <p>Temp: 7.6 °C Heading: 349° Depth: 54.2 m</p> <p>blueye</p>
St. 5	Mudderbunn, ingen sjøfjær observert. Mye reker, en breiflabb og flere torskefisk

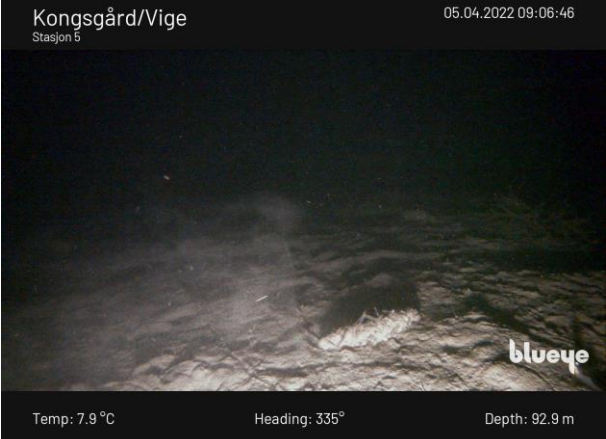
<p>Kongsgård/Vige Stasjon 5 05.04.2022 09:06:46</p> <p>Temp: 7.9 °C Heading: 335° Depth: 92.9 m</p> <p>blueye</p>
St. 6	Skråning med hardbunn. Steinete, noe fjell og kabel

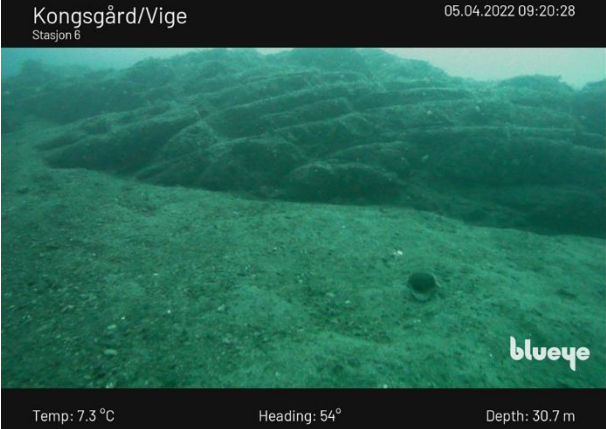
<p>Kongsgård/Vige Stasjon 6 05.04.2022 09:20:28</p> <p>Temp: 7.3 °C Heading: 54° Depth: 30.7 m</p> <p>blueye</p>

St. 7	Lite lag med sand/grus og antatt hardbunn under

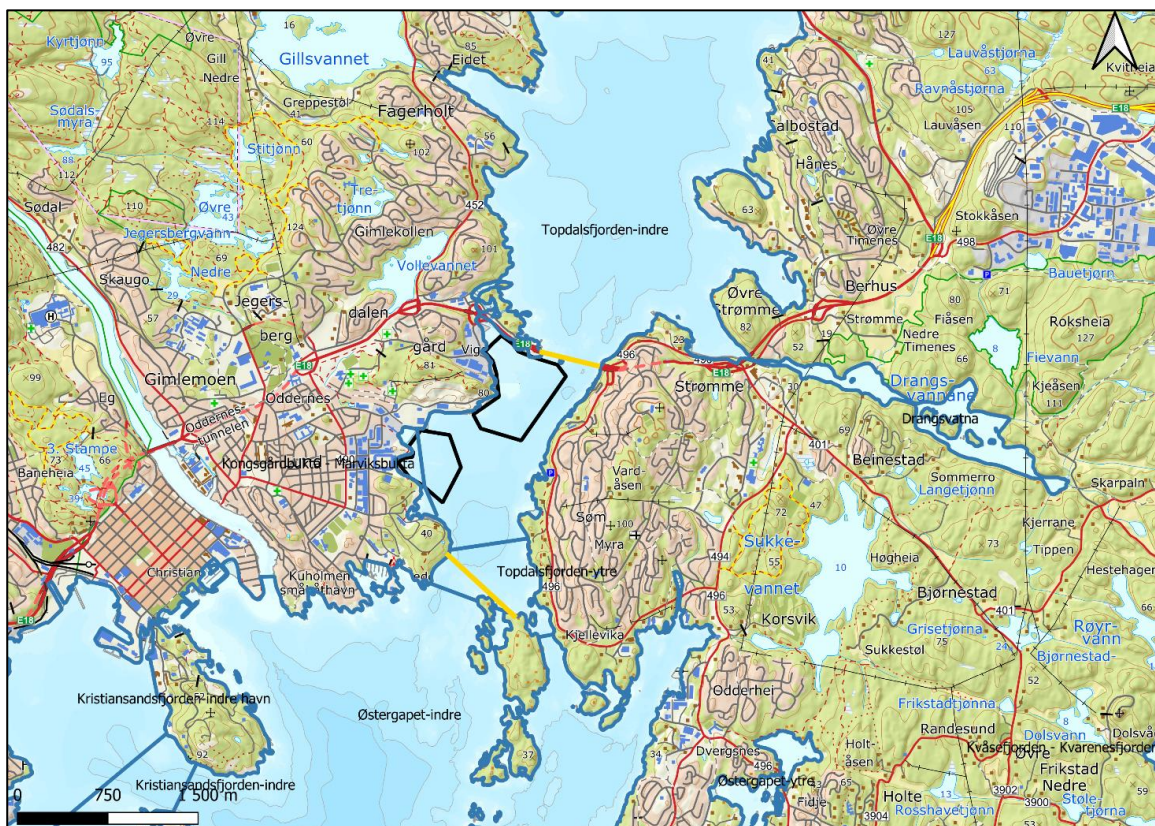
Figur 1-2: Oversikt over Topdalsfjorden, vannforekomster er markert med blå linje, terskler er vist med oransje strek. Potensielt utfyllingsområde er vist med svart omriss, markeringen viser størst mulig utfylling, og kan justeres til mindre omfang.

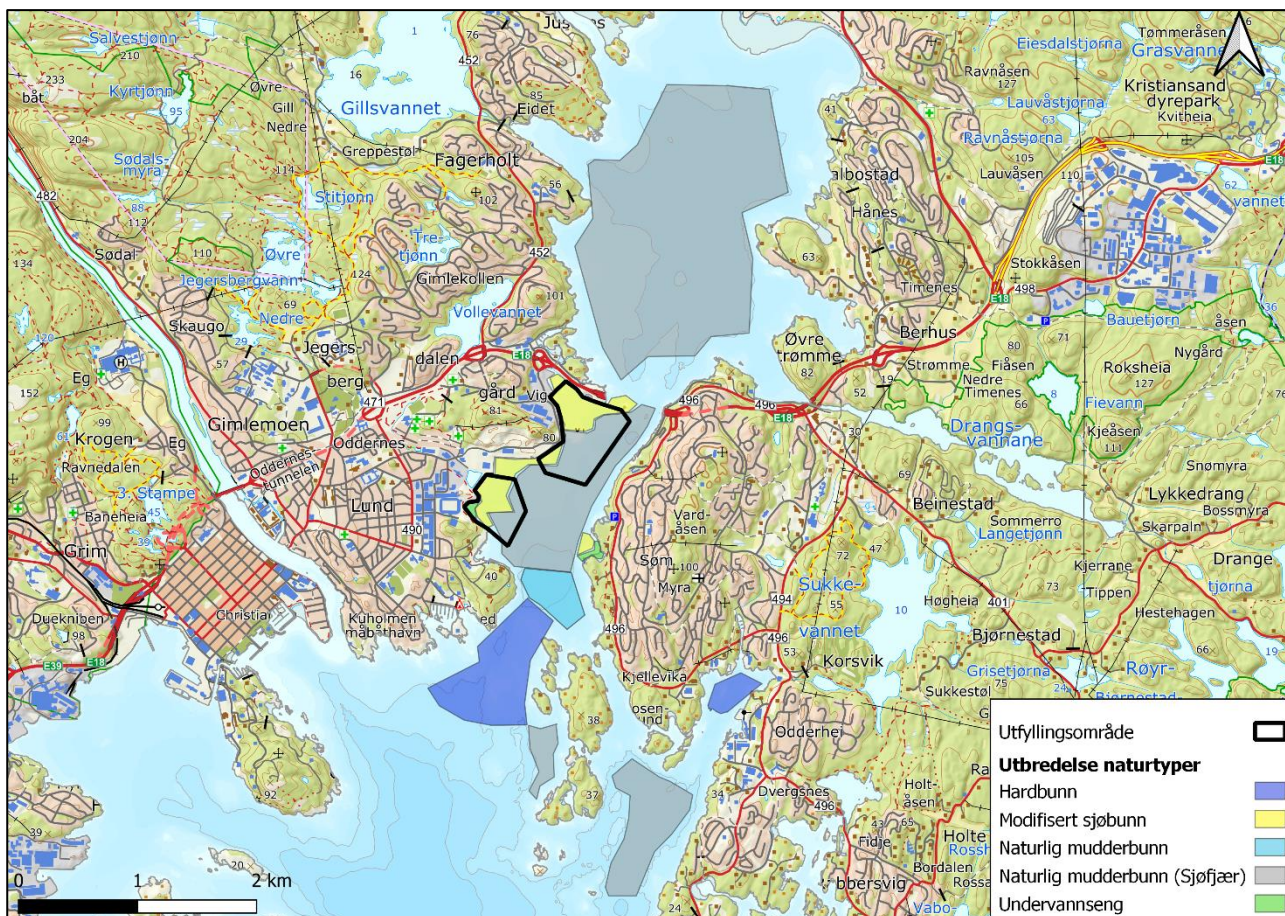
Figur 1-4: Utbredelse av naturtyper i nærheten til tiltaksområdet. Svart omriss viser potensiell utfylling i sjø, markeringen viser størst mulig utfylling og kan justeres til mindre omfang etter videre prosjektering.

Utredningsområdet ligger ved Kongsgård og Vige i Topdalsfjorden i Kristiansand kommune. Tiltaksområdet med utfylling i sjø ligger i to bukter vist i Figur 1-4. Områdene i seg selv er skjernet for bølge- og vindeksponering fra åpent farvann.

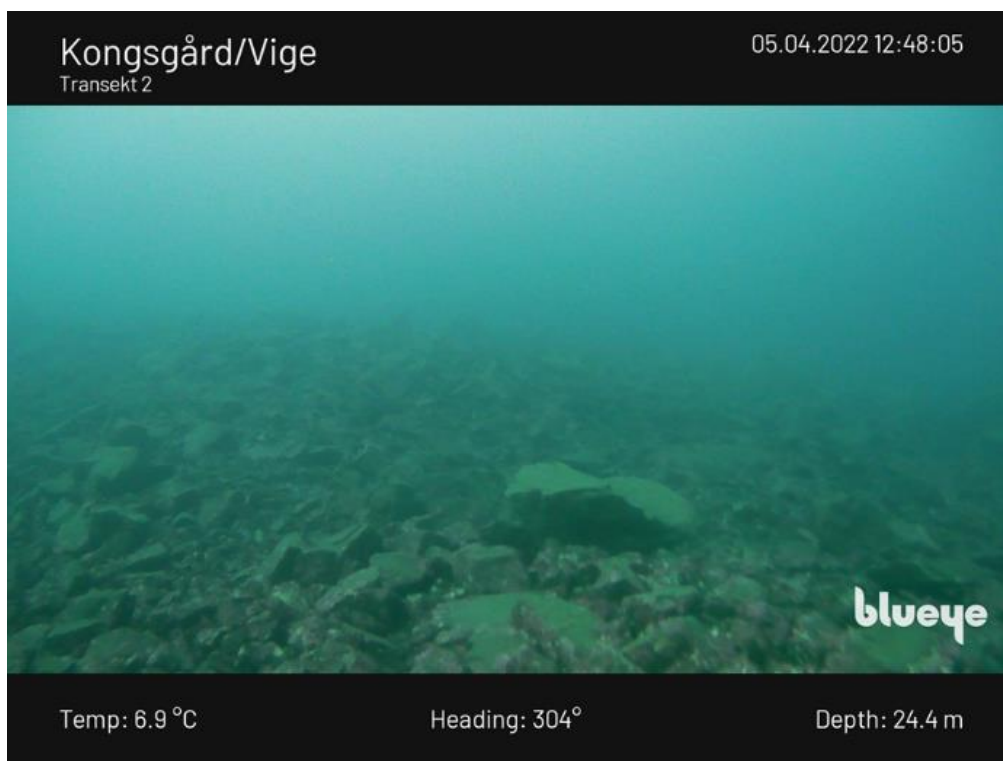
Figur 1-5. Utfyllingen som i dag er i Vigebukta. Steinen er begrodd i hovedsak av alger.

Eksempelbilder av områdene er vist i Figur 1-5 og Figur 1-6.

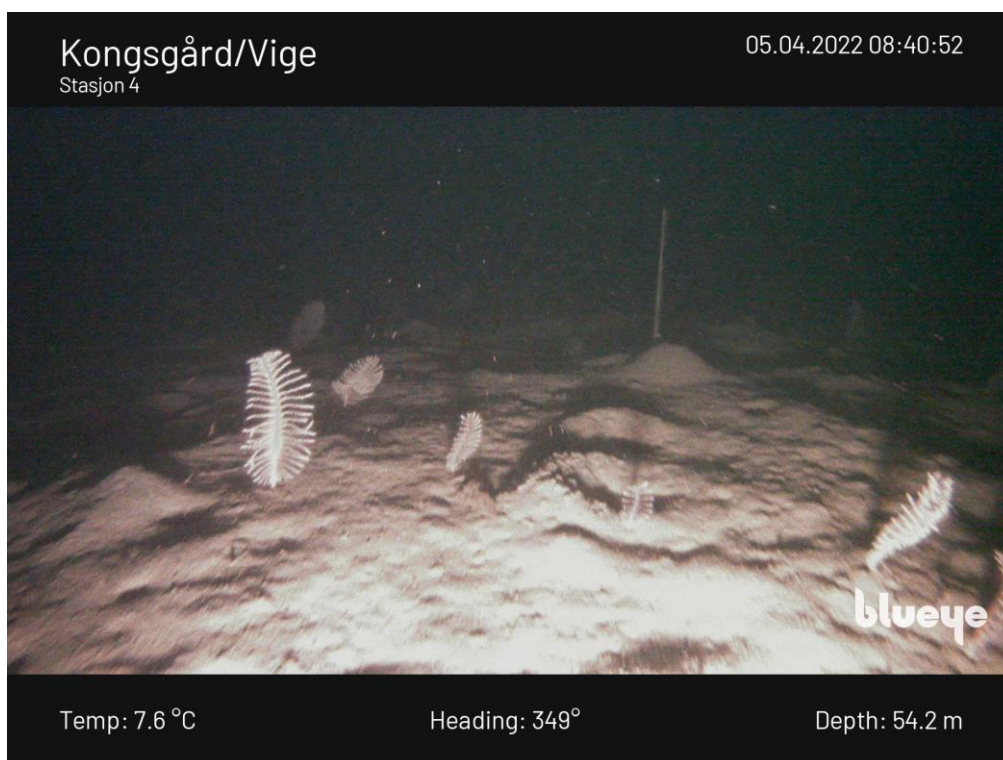
Figur 1-6. Det ble registrert sjøfjær i bløtbunnsområder fra ca. 20 m dybde.

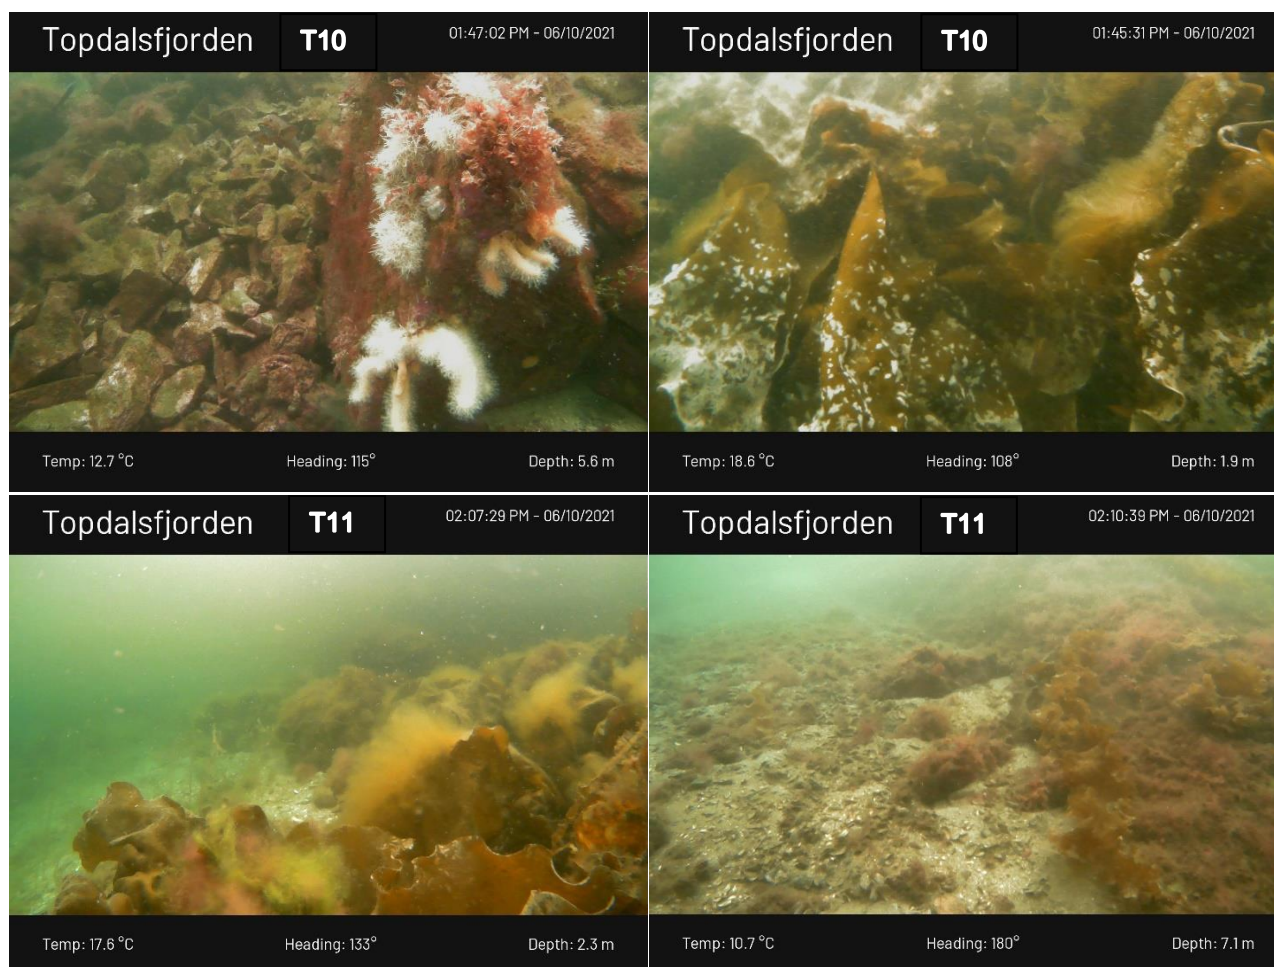
Figur 18. Eksempelbilder fra naturlig sjøbunn observert langs transekter T10 og T11. Det er vist på hvert enkelt bilde hvilke transekt disse er tatt fra.

Eksempelbilder av naturlig hardbunn mot øst er vist i Figur 18.

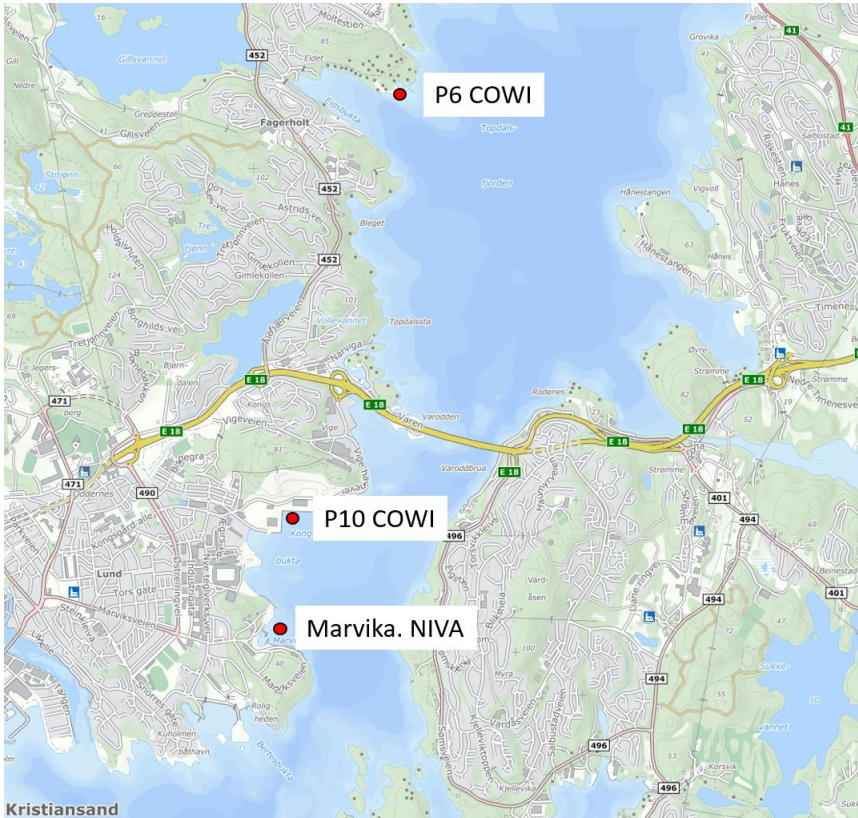
Kristiansand  
Figur 24. Oversikt over plassering av blåskjellstasjoner i Topdalsfjorden.

Miljøgifter i blåskjell er analysert av NIVA i 2010, 2011, 2012 og 2013. Blåskjell er hentet fra Marvika i Topdalsfjorden. I tillegg har COWI gjort analyser av miljøgifter i blåskjell i 2018/19 og 2020/21 i indre deler av Topdalsfjorden som vist i Figur 24. Prøvene viser generelt en oppkonsentrering av PCB i biota. I tillegg har enkelte prøver fra 2021 forhøyede verdier av krom og sink.

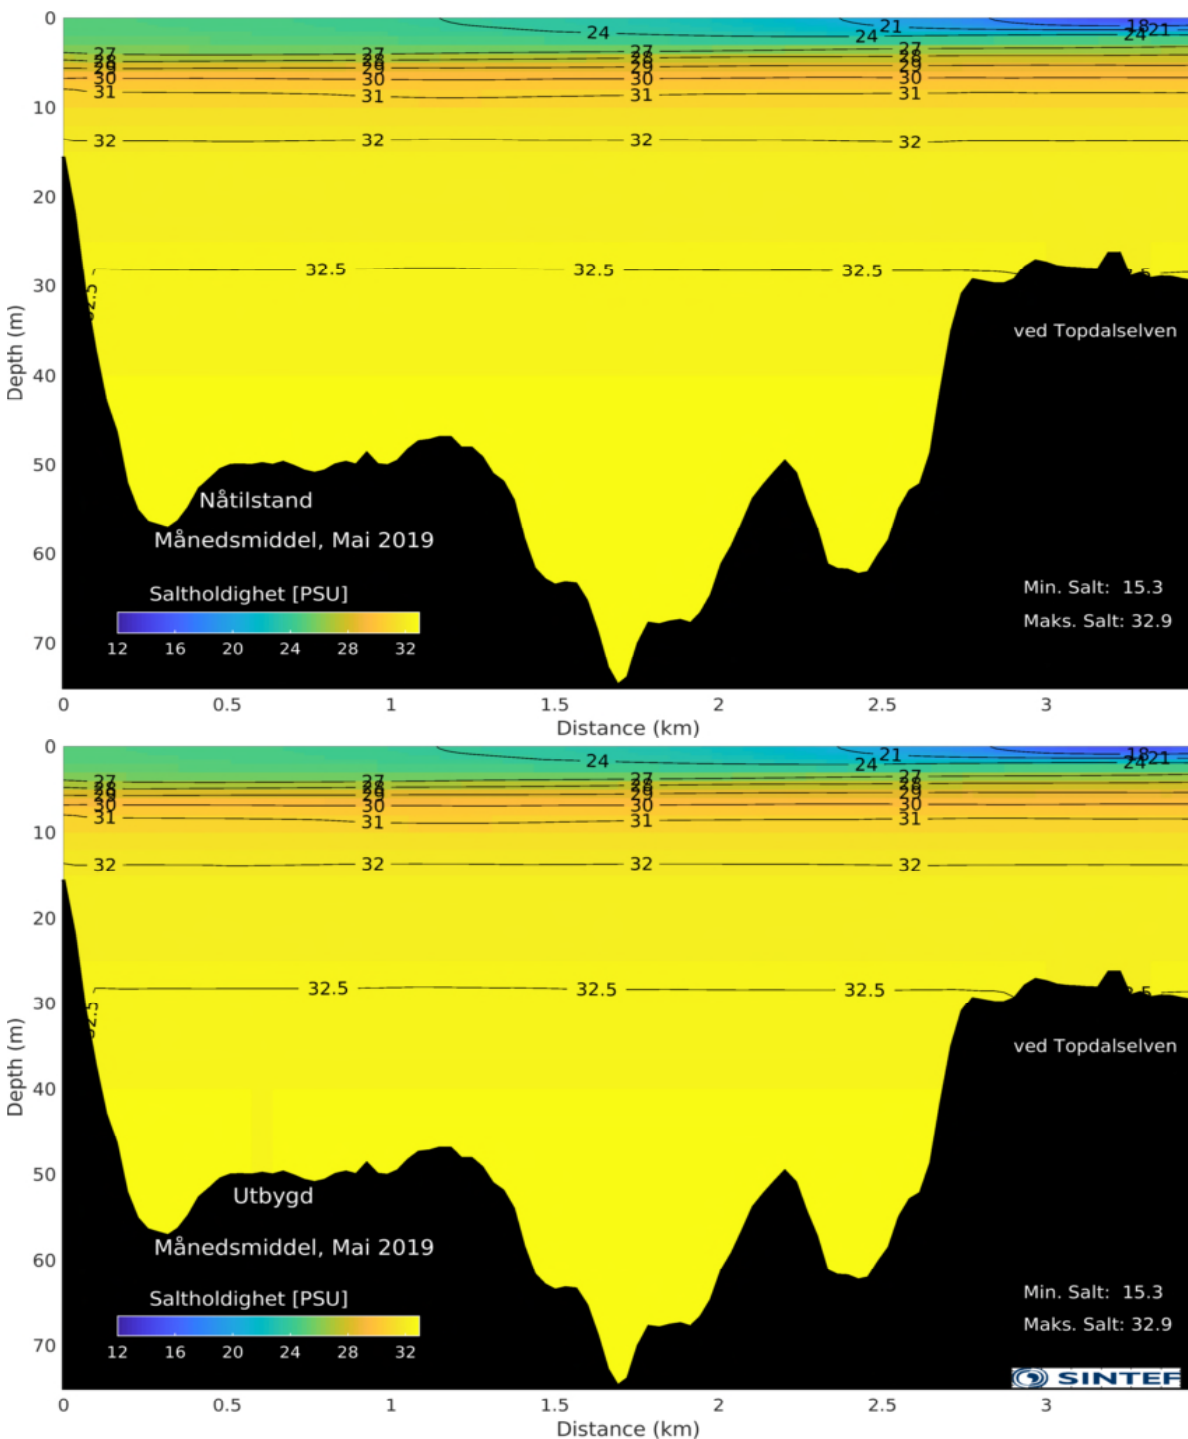
Figur 11. Saltholdighet for snitt 2 som går fra innenfor Varoddbrua og mot Topdalselva.
