Kristiansand Havn

# ► Grunnlagsrapport

Søknad om mudring og utfylling i sjø

Havneavsnitt Nord (Kongsgård/Vige)

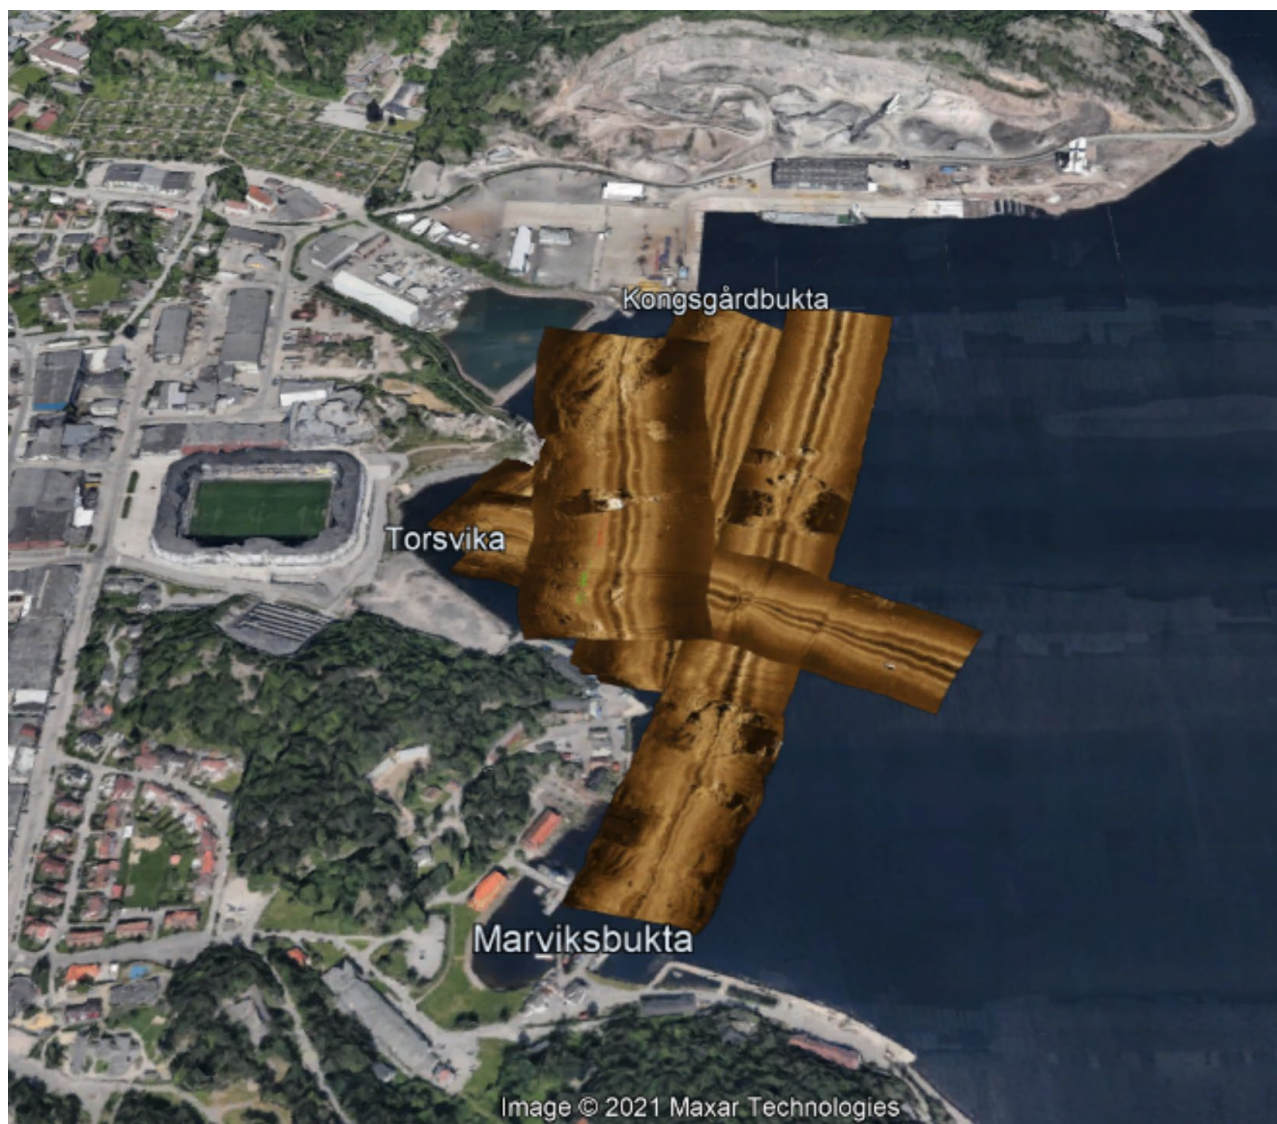
Figur 2. Mosaikk av sidesøkende sonarfiler. NMM.

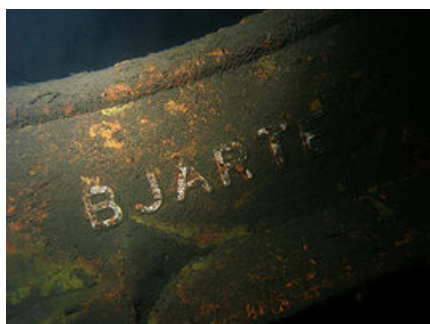
Figur 4. Navnet på taubåten.

Innerst mot odden ligger slepebåten BJARTE på babord side med baugen fra land. Navnet er fortsatt leselig på baugen, figur 4. Skroget er ca. 28 m langt. Dybden er fra 2 til 10 m.

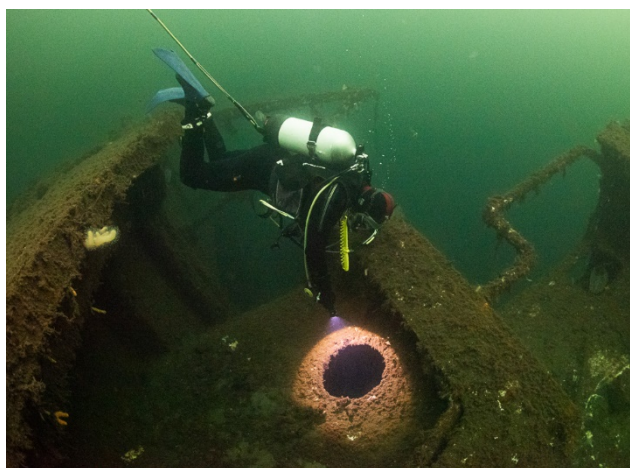
Figur 3. Demontert køye på BJARTE. NMM.

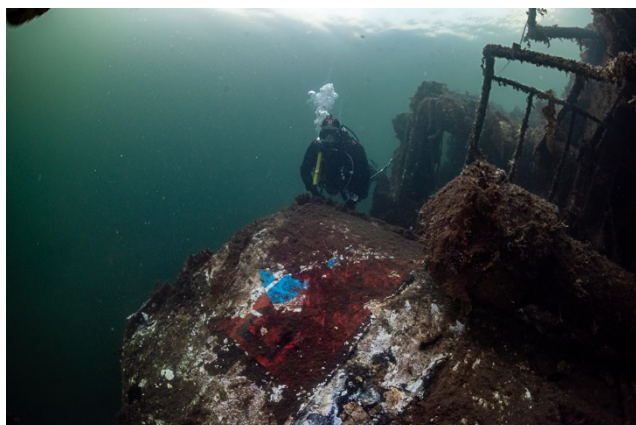
Figur 5. Rederimerket er delvis synlig på skorsteinen. NMM.

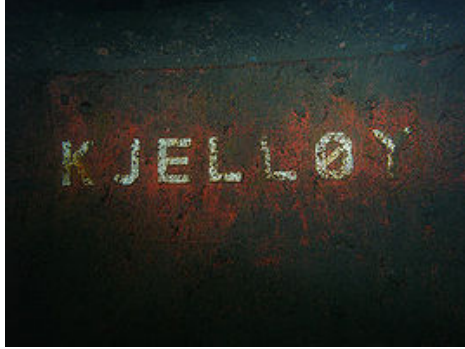
Figur 7. Navnet på baugen.

Langsmed BJARTE ligger tråleren KJELLØY på babord side med baugen mot land, figur 7. Steiner på vraket indikerer at det lå der før fyllingen på land ble utvidet. Dybde fra 5 til 18 m. Lengden på vraket er ca. 40 m. Lite er kjent av historien til KJELLØY. Vraket har klinket stålskrog. Sveising av stålskrog blir mer og mer vanlig i mellomkrigstiden, men klinking av skrog fortsetter frem mot 1960. Det er lite sannsynlig at KJELLØY er bygget etter 1960. Skroget har trålerhekk og dobbelt sett propeller og ror. Dette indikerer at KJELLØY nok er bygget i tiden rundt 2. verdenskrig, figur 6 og 8.

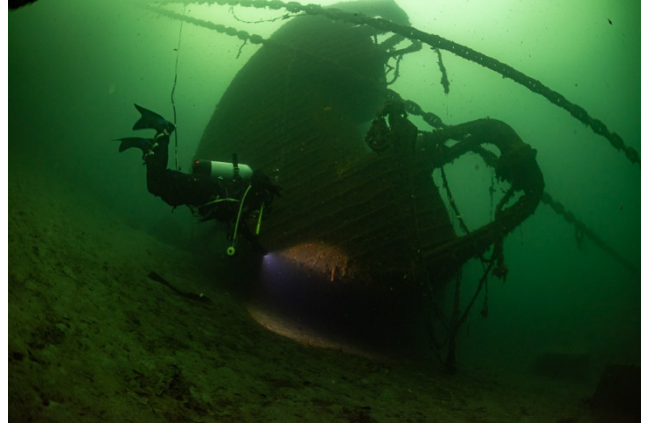
Figur 6. Trålerhekk til KJELLØY. NMM.
