KYSTVERKET

Søknad om mudre- og dumpetillatelse - Utdypingstiltak på strekningen Risøysundet - Risøyhamn, Andøy kommune- Nordland fylke.

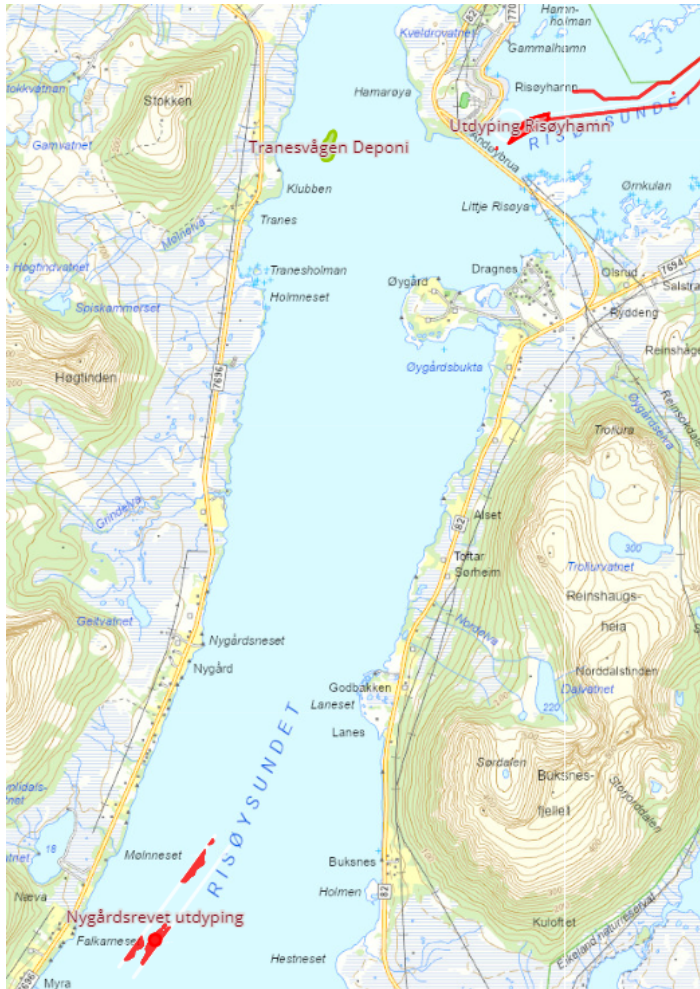
Figur 1 Utsnitt av sjøkart som viser planlagte utdypingsområder ved Risøyhamn og Nygårdsrevet i rød skravur. Planlagt deponiområde i grønn skravur.

Det planlegges utdyping ved **Risøyhamn** i forbindelse med Kystrutens vendesirkel ved havn og nærliggende grunner øst for vendesirkel samt en liten grunne like øst for Andøy bru. Planlagte mengder som skal fjernes er beskrevet i tabell 1 under.

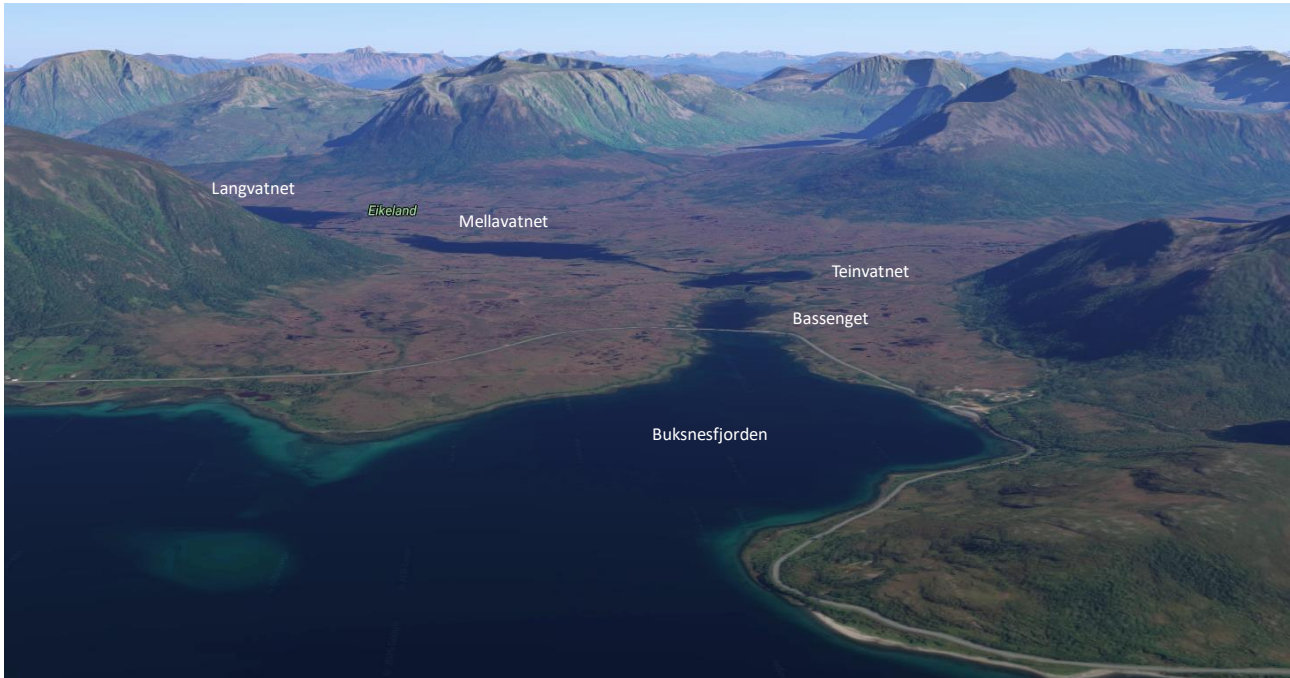
Figur 2: Flyfoto som viser Buksnesfjorden med drenering. Kart hentet fra maps.google.com.

For alternativt sjøbunnsdeponi er Buksnesfjorden vurdert. Lokalisering er gitt i Figur 1, mens flyfoto er gitt i Figur 2. I øst er Buksnesfjorden avgrenset ved at veien delvis sperrer av indre del (Bassenget). Fra lavlandet drenerer innsjøene Langvatnet, Mellavatnet og Teinvatnet til Bassenget før Buksnesfjorden. Fjorden har en naturlig fordypning på 20 m til 27 m vanddyb. Området har en terskel mot Risøysundet på kote -12, noe som vil bidra til å redusere masseflukt fra deponiområdet. Arealet av dypområdet er om lag 230 000 m².

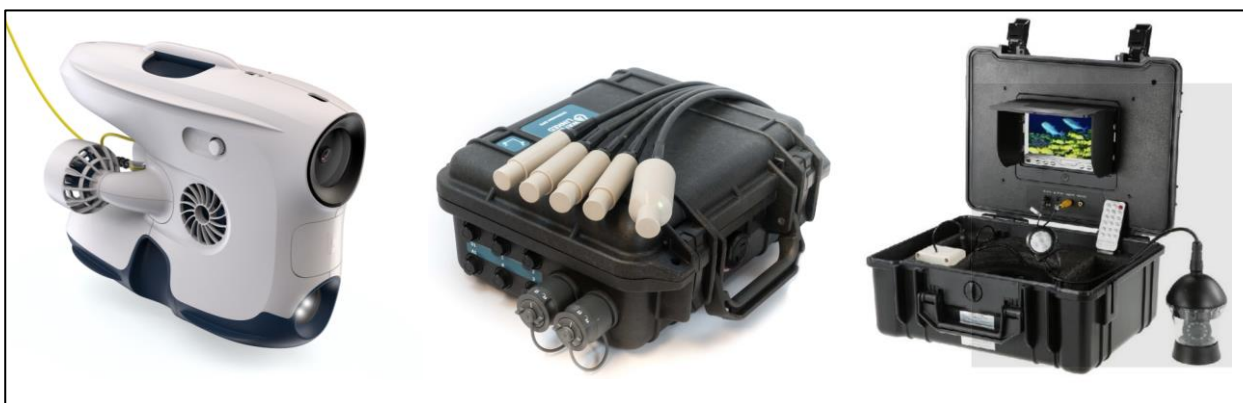
Figur 4: Undervannsdrone Blueye Pioneer til venstre, undervanns-GPS fra Water Linked AS i midten og undervannskamera fra Bestwill til høyre. Bildene er hentet fra blueye.no, waterlinked.com og joybuy.com.

Filming av sjøbunnen ble gjennomført 16.-19. august 2020 med undervannsdrone Blueye Pioneer. For geografisk posisjonering ble det brukt en undervanns-GPS fra Water Linked AS. Når værforhold ikke var egnet for å bruke Blueye, ble sjøbunnen undersøkt med undervannskamera fra Bestwill sammen med håndholdt GPS (Figur 4). Fartøy med mannskap ble leid inn fra Dykkerkompaniet AS. Kart med oversikt over transektene som ble videofilmet er vist på Figur 5.

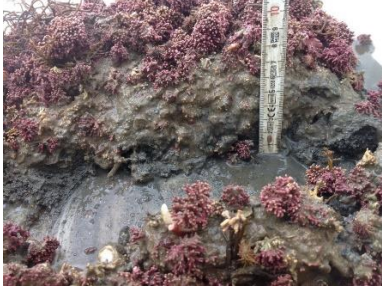
Stasjon	Vann- dybde (m)	Beskrivelse	Bilde
Ri1a+Ri1b N: 7650779 Ø: 526030	5	Grov sand/skjellsand Olivenbrunt toppdekke, ellers medium grå/brun Overflate dekket med rugl, slangestjerner og små kråkeboller, små snegl, muligens liten kongsnegl, skjellrester og noen stein Ingen lukt

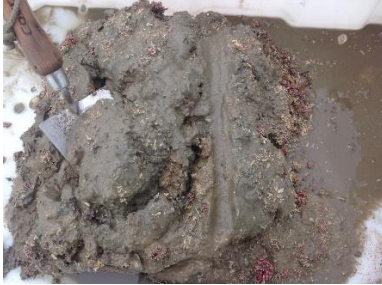
NyØ1 N: 7643474 Ø: 523019	12	Homogen sand med kalkrester Brunt på topp, gråbrunt lengre ned Ingen lukt Enkelte levende kalkalger på topp

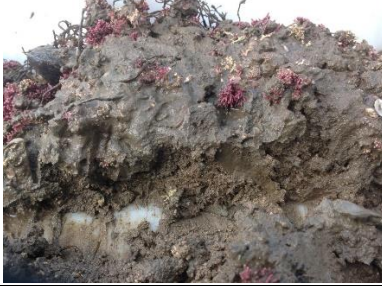
NyØ3 N: 7643157 Ø: 522602	11	Homogen sand med kalkrester Brun farge i hele profilen Ingen lukt Rugl på topp

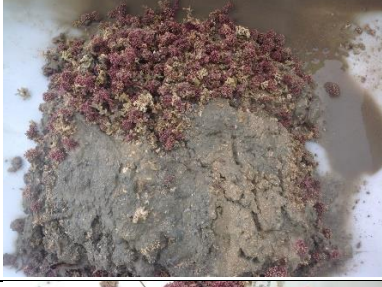
NyØ4 N: 7642983 Ø: 522673	8	Veldig grov sand med kalkalgerester Lysebrun-beige/mellomgrå, beige lag på bunnen Ingen lukt Mye skjellhår (et stort O-skjell)

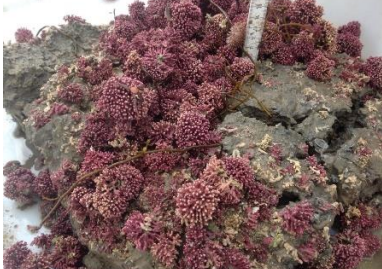
NyØ5 N: 7642869 Ø: 522420	10	Homogen sand med kalkrester Brunt på topp, gråbrunt lengre ned Ingen lukt Rugl på topp, en stor børstemark

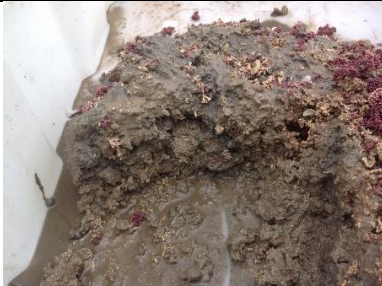
Stasjon	Vann- dybde (m)	Beskrivelse	Bilde
NyN1 N: 7643931 Ø: 522832	8	Homogen sand med kalkrester Brunt på topp, gråbrunt lengre ned Ingen lukt Rugl på topp

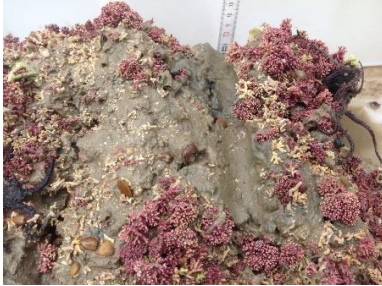
NyN2 N: 7643793 Ø: 522761	8	Homogen sand med kalkrester Gulbrunt på topp, gråbrunt lengre ned Ingen lukt Rugl på topp, O-skjell, slangestjerner, små kråkeboller og små skjell

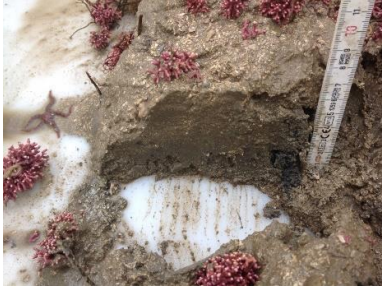
NyV1 N: 7643374 Ø: 522391	15	Grov sand og skjellsand, topp 1 cm puddingaktig Brun farge Ingen lukt Rugl på overflaten, kråkeboller, sjømus, tunikater, slangestjerner

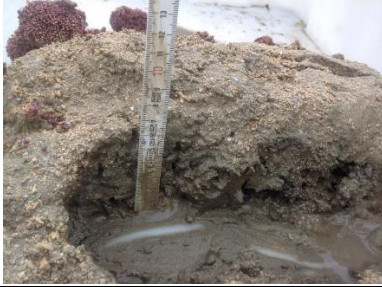
NyV3 N: 7643146 Ø: 522305	10	Grovere sand enn NyV5, Top 2 cm puddingaktig men fremdeles sand, under er mellomgrov sand Ingen lukt Masse kalkalgerester, små kråkeboller, mange døde skjell, slangestjerner og sjømus

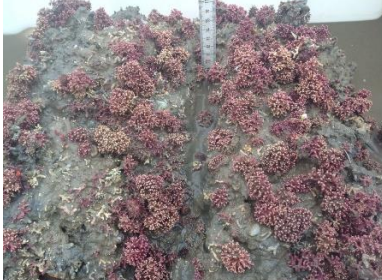
NyV5 N: 7643142 Ø: 522149	8	Finere enn NyV1, kanskje fordi prøve er tatt på dypere vann, Medium sand Lysbrun overflate, brun vertikalt Ingen lukt Masse kalkalgerester - over hele, en stor børstemark og et stort O-skjell

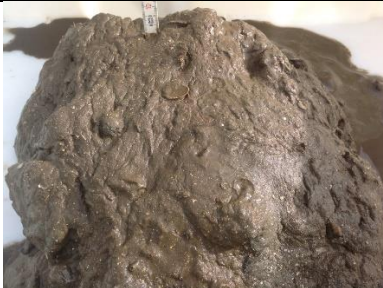
Stasjon	Vann- dybde (m)	Beskrivelse	Bilde
Bu1 N: 7642037 Ø: 524102	25	Finsand med silt og leire, topplaget er puddingaktig, innhold av knuste skjell øker mot dypet, nederste 2 cm er skjellsand og over er mediumsand, Gulbrun/olivenfarge-brun Ingen lukt

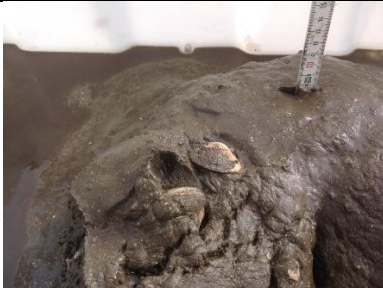
Bu2 N: 7642225 Ø: 523835	25	Muddy øverste 4-5 cm, sandig mudd, skjellsand under Olivenfarget-brun Ingen lukt Sjømus og mange store kuskjell

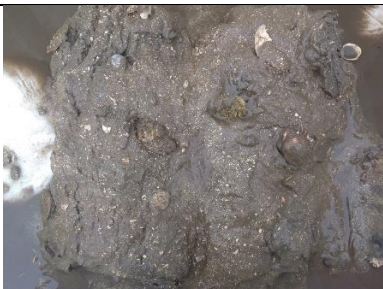
Bu3 N: 7642406 Ø: 523980	23	Fra toppen: 0,5 cm oliven-brunfarget sand, 5 cm puddingaktig sand i samme farge, 3 cm med medium sand og skjellrester på bunnen Ingen lukt Skjellrester i hele prøven, men spesielt mye på bunnen, sjømus og piggete hjertemusling

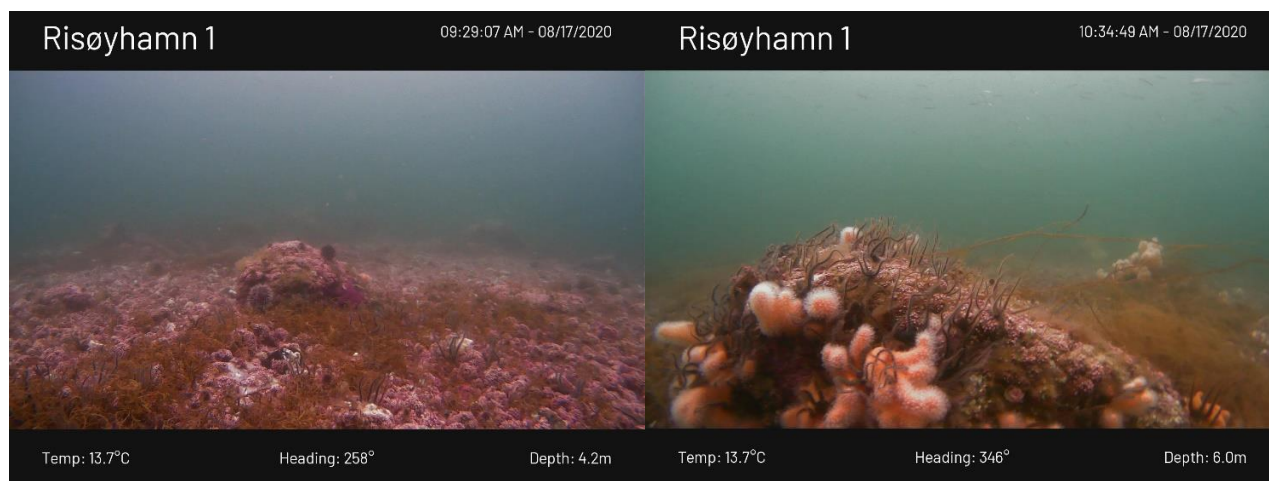
Figur 11: Eksempelbilder av sjøbunnen i Risøyhamn 1 (alle bilder finnes i Vedlegg A). Ruglbunn med svartkluft og kråkeboller til venstre. Enkel stein med dødmannshånd og svartslangestjerner til høyre.

Risøyhamn var dominert av kalkalger, svartkluft, svartslangestjerner og dødmannshånd (Figur 11). Det ble observert stimer av småfisk og kongsnegl i hele undersøkelsesområdet. Flere arter av kråkeboller ble registrert, bl.a. rød- og grønnkråkeballe, og sjømus. I tillegg ble det observert flere arter av sjøstjerner, bl.a. solstjerner, og flere arter av skjell (f.eks. O-skjell, filskjell og kuskjell). Det ble også registrert enkelte individer av sjøanemoner og krabber.

Området er klassifisert som **løstliggende kalkalger** med verdi **svært viktig**. Forekomsten har fått høyeste verdi fordi området var påvist å være en stor forekomst av løstliggende kalkalger.

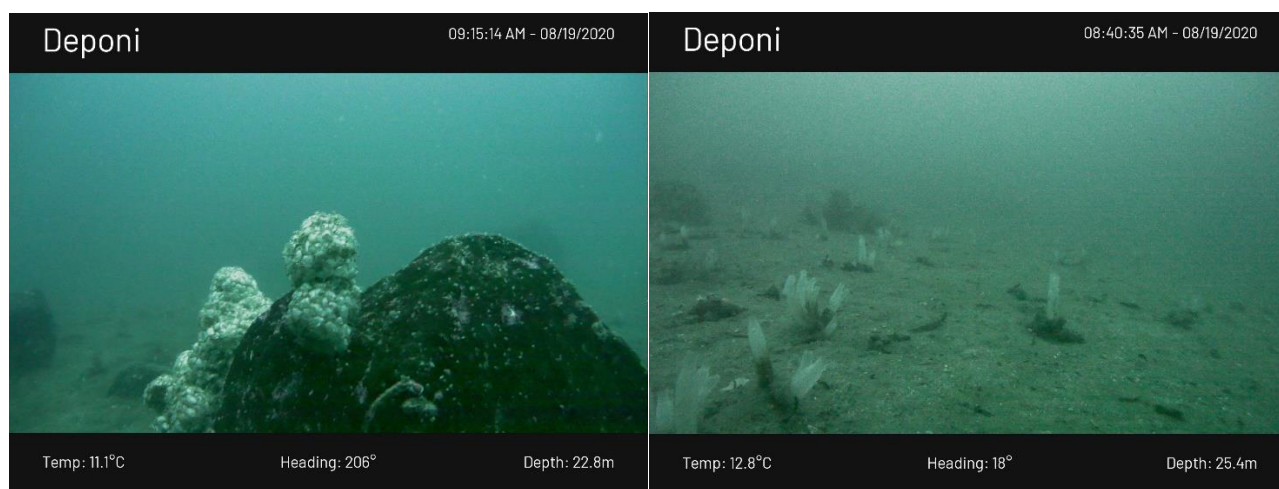
Figur 13: Eksempelbilder av alternativt sjøbunnsdeponi i Buksnesfjorden (alle bilder tatt fra området finnes i Vedlegg A). Kongsneglegg til venstre og mudderbunn med tunikater til høyre.

Alternativt sjøbunnsdeponi i Buksnesfjorden viste eufotisk marin sedimentbunn, M4, ifølge NiN (Artsdatabanken, 2019). Hele tiltaksområdet var mudderbunn. Tunikater var vanlige, noe som tyder på en del strøm i området. Det ble også registrert mange kongsnegl, bl.a. egg av kongsnegl (Figur 13), og slangestjerner. Det ble observert flere arter av sjøstjerner og skjell. Mer sjeldne registreringer var torsk, kråkeboller og dødmannshånd.

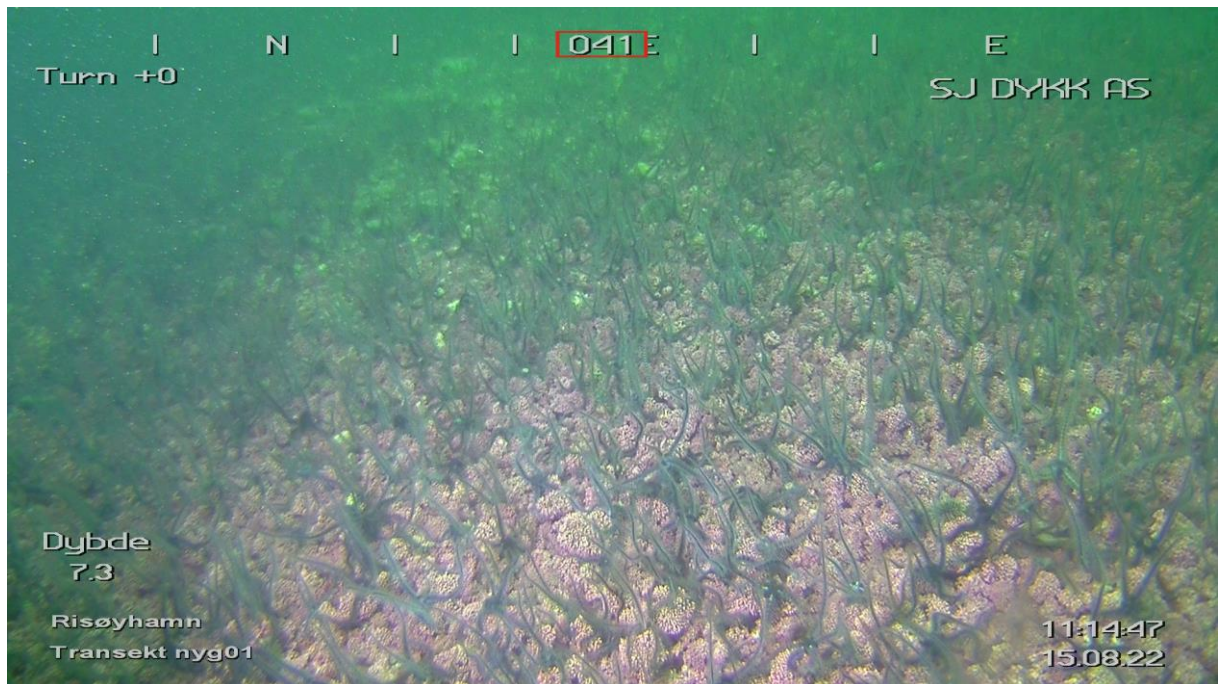
Figur 4. Ruglbunn med filtrerende svartslangestjerner nordvest av Nygårdsrevet utdypingsområde (NYG01) på ca. 7 m dyp (68.9039N, 15.5622Ø). Foto: SJ Dykk AS.

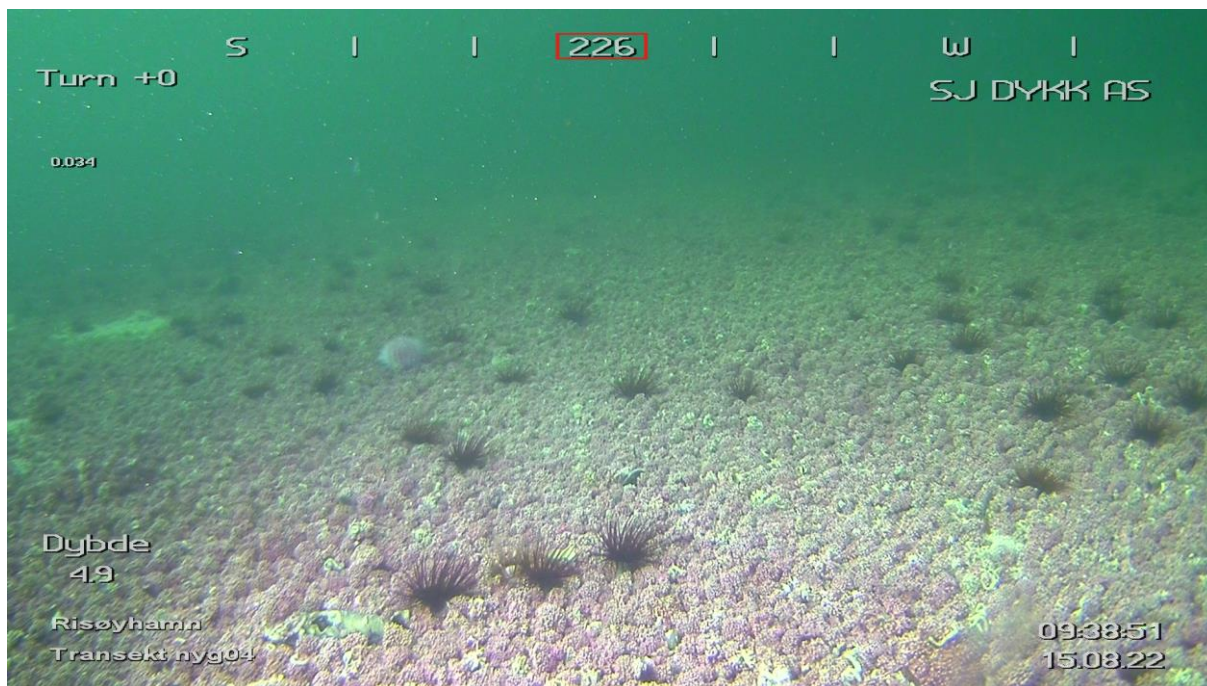
Figur 8. Ruglbunn med sylindranemoner og svabergsjøpiggsvin sørøst av Nygårdsrevet utdypingsområde (NYG04) på ca. 4 m dyp (68.89589N, 15.5594Ø). Foto: SJ Dykk AS.

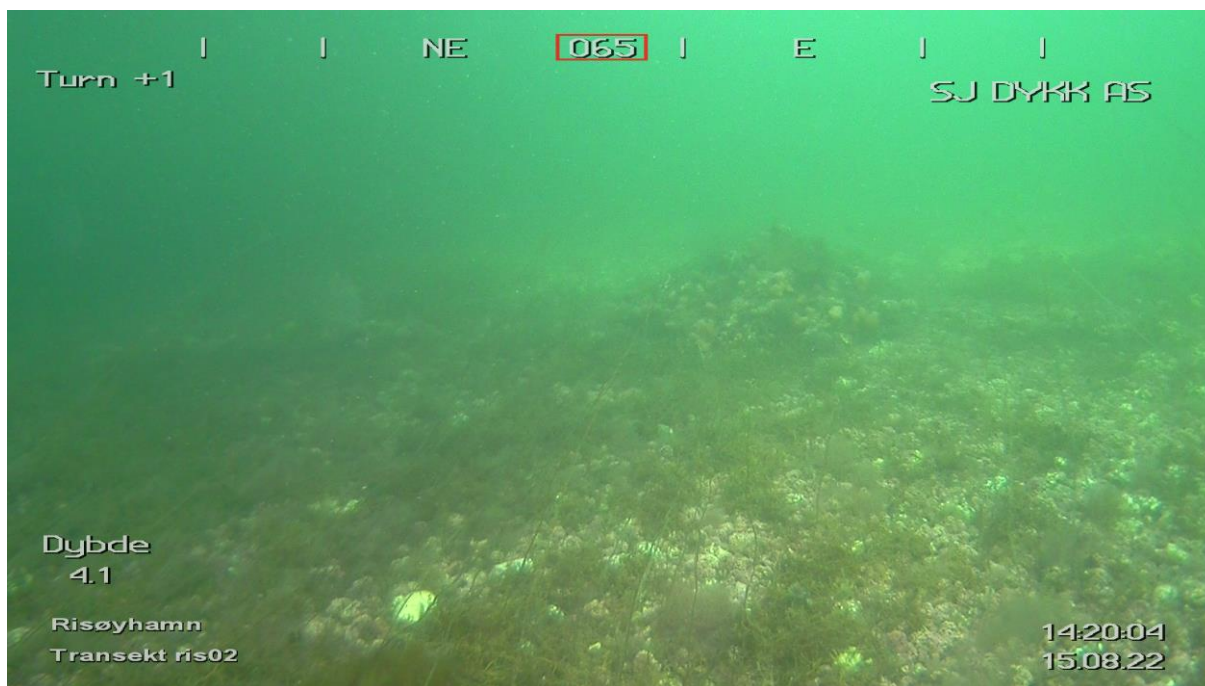
Figur 10. Ruglbunn med martaum og svartkluft sør av Risøyhamn utdypingsområde (RIS01) på ca. 4 m dyp (68.96795N, 15.666Ø). Foto: SJ Dykk AS.

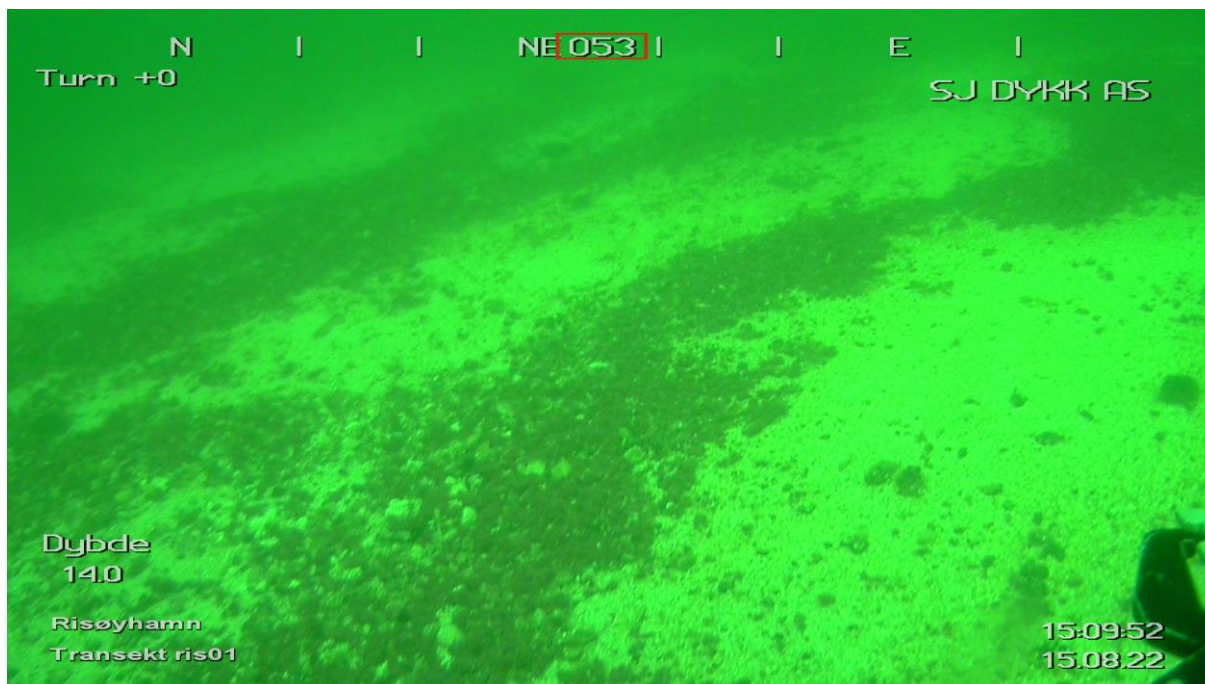
Figur 11. Skjellsand med renner av ruglbunn (blandingsbunn) nord av Risøyhamn utdypingsområde (RIS01) på ca. 14 m dyp (68.96825N, 15.64802Ø). Foto: SJ Dykk AS.

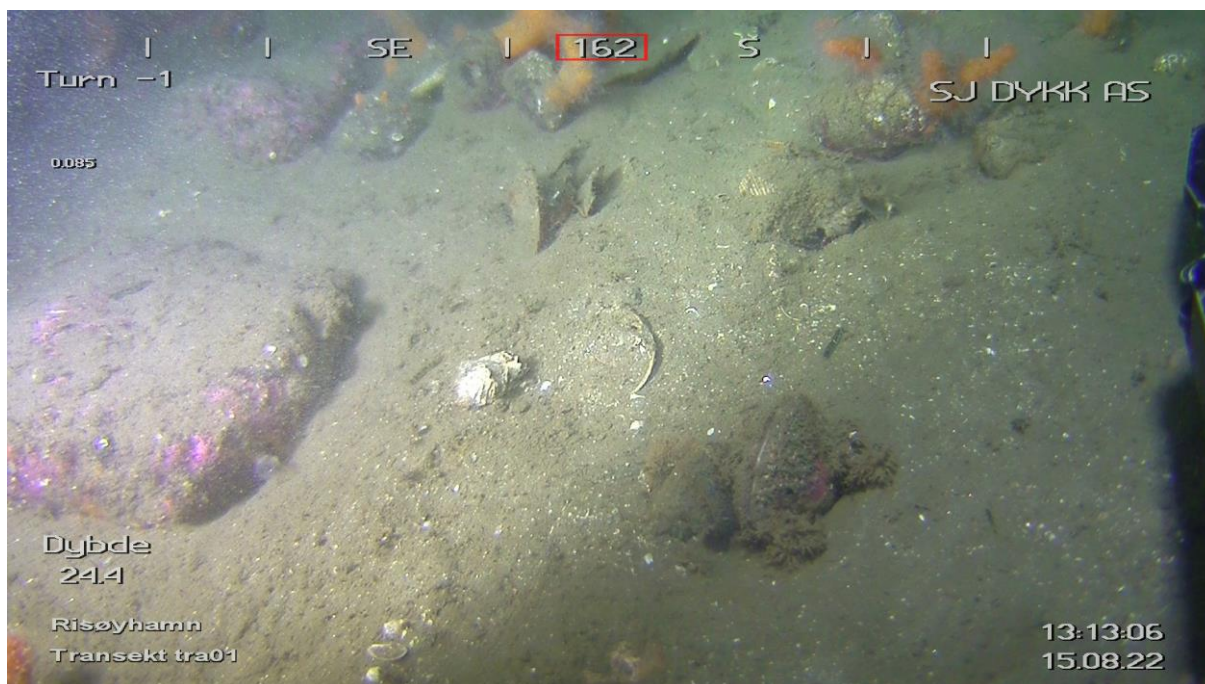
Figur 13. Bløtbunn med stein, dødmannshånd og o-skjell (nedgravd i sedimentet) like sørøst av Tranesvågen deponiområde (TRA01) på ca. 24 m dyp (68.96455N, 15.60356Ø). Foto: SJ Dykk AS.

Både hvitflekke slangestjerne (*Ohpiura albida*) og langhalet langebarn (*Lumpenus lampretæformis*) var vanlige på mudderbunn, med til dels tette bestander av begge artene (Figur 14). I tillegg ble det påvist o-skjell (Figur 13), mudderbunnsjøroser (*Bolocera tuediae*), eremittkreps, trollkrabbe (*Lithodes maja*), uidentifisert flyndrefisk, samt pigghuder som glattsolstjerne, piggsolstjerne (*Crossaster papposus*), svabergsjøpiggsvin (*Echinus esculentus*). På steiner ble det observert vanlige hardbunnsarter som dødmannshånd og grønnsekkyr (*Ciona intestinalis*), og i grunne områder (dyp > 20 m) ble det observert enkeltexemplarer av sukkertare (*Saccharina latissima*) og uidentifiserte rødalger.

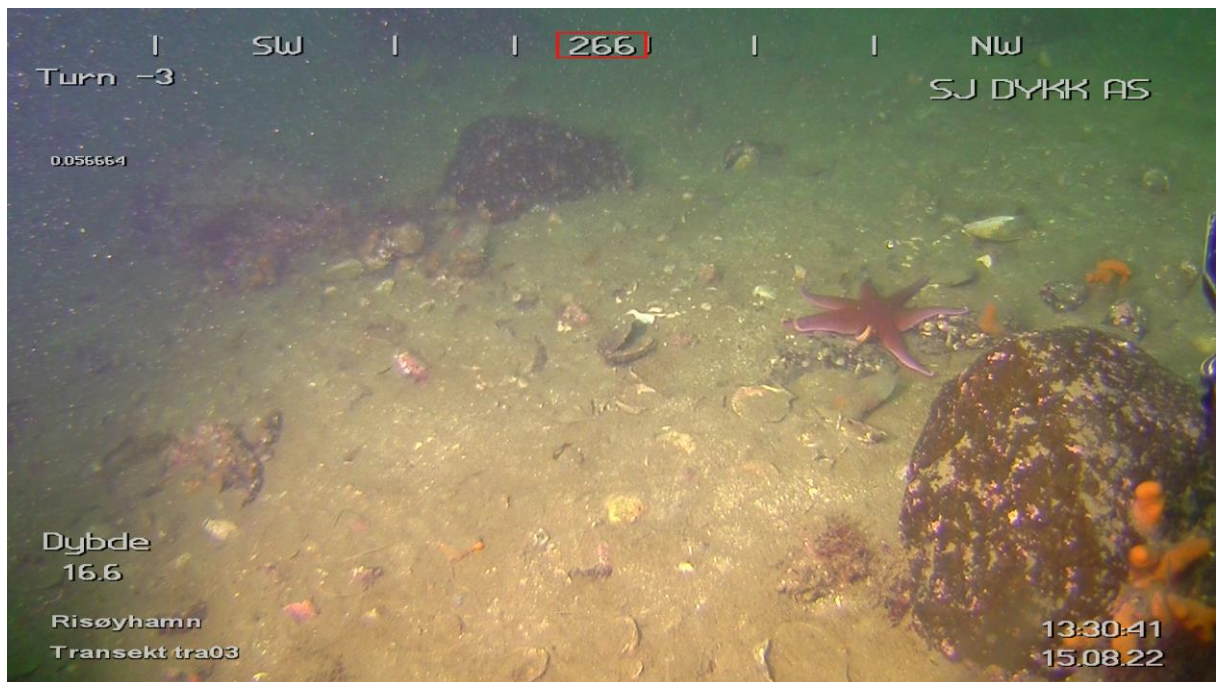
Figur 15. Bløtbunn med stein øst av Tranesvågen deponiområde (TRA03) på ca. 17 m dyp (68.96588N, 15.61082Ø). Foto: SJ Dykk AS.

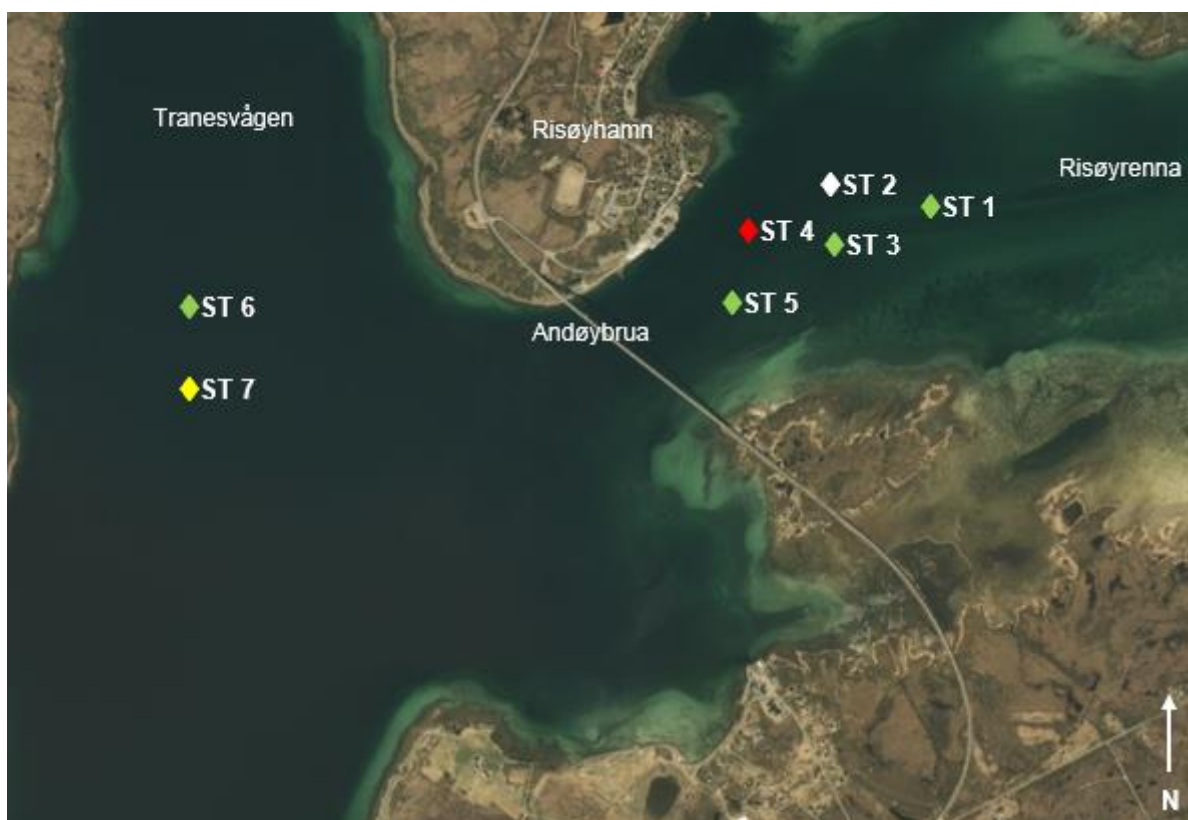
Figur 3 Risøyrenna. Prøvepunktene er markert med fargesymbol for høyeste påviste tilstandsklasse i den aktuelle prøvestasjonen. Kilde kartgrunnlag: Statens kartverk.

I Figur 3 er prøvestasjonene markert med fargesymbol. Bruken av farger refererer seg til Miljødirektoratets tilstandsklasser. Med unntak av TBT, er det ingen av de analyserte stoffene som overskrider tilstandsklasse II (god miljøtilstand).

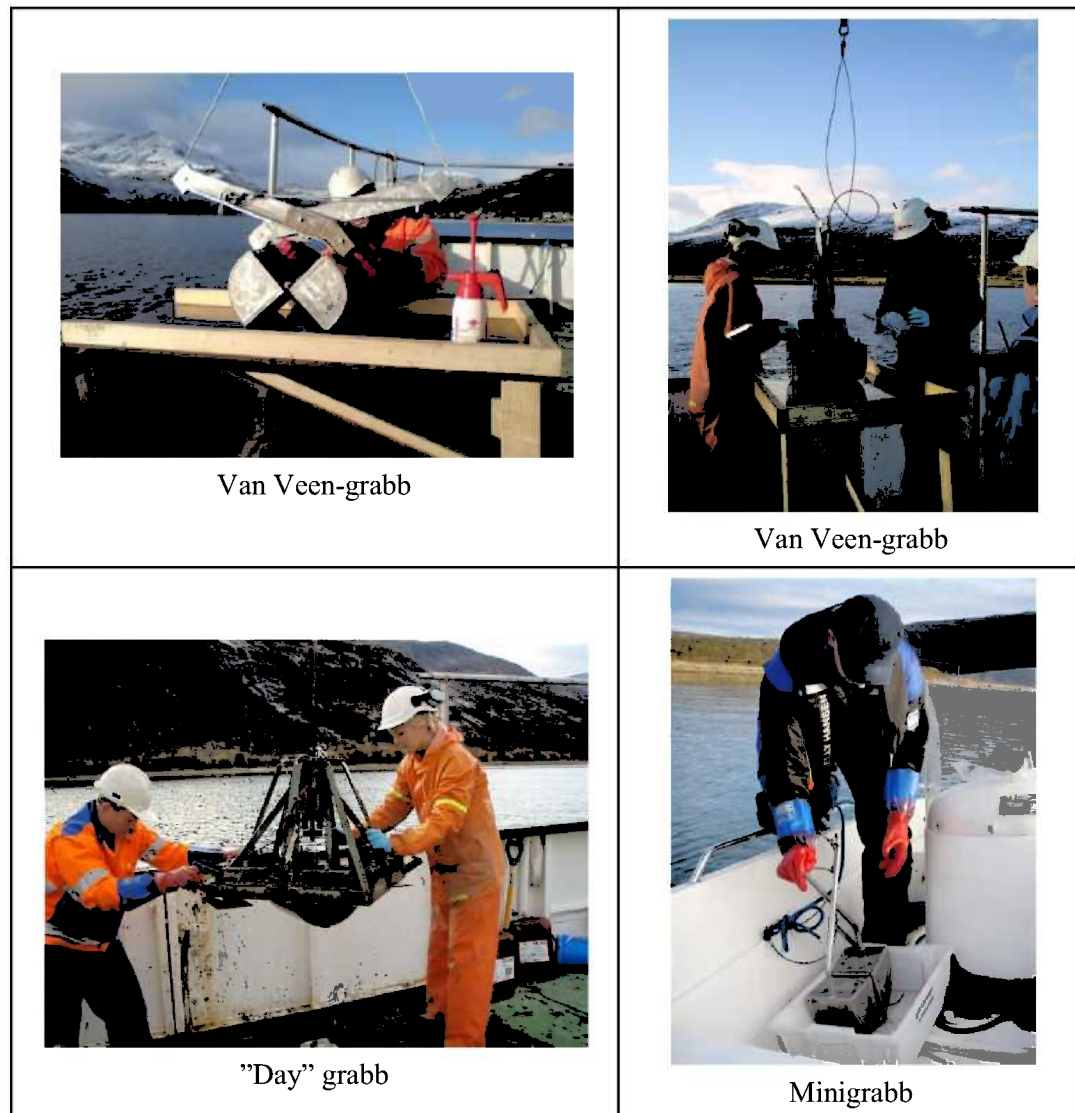
Figur 2 Standard van Veen-grabb med «inspeksjonsluker» hvor prøver blir tatt ut, «day» grabb på stativ og håndholdt minigrabb.

Van Veen-grabben er laget av rustfritt stål med åpent areal (prøvetakingsareal) på ca. 1000 cm² (33 cm x 33 cm). Det er to «inspeksjonsluker» på overflaten hvor prøvene blir hentet ut (figur 2). Fra grabbprøven blir det tatt ut 4-6 delprøver med rør av pleksiglass, ø50 mm. Arealet av prøvesylindren tilsvarer 2 % av grabbprøvens areal. Det samles vanligvis inn minimum 4 replikater per stasjon. Sylinderprøvene blir oppbevart vertikalt inntil den blir forbehandlet før analyse.

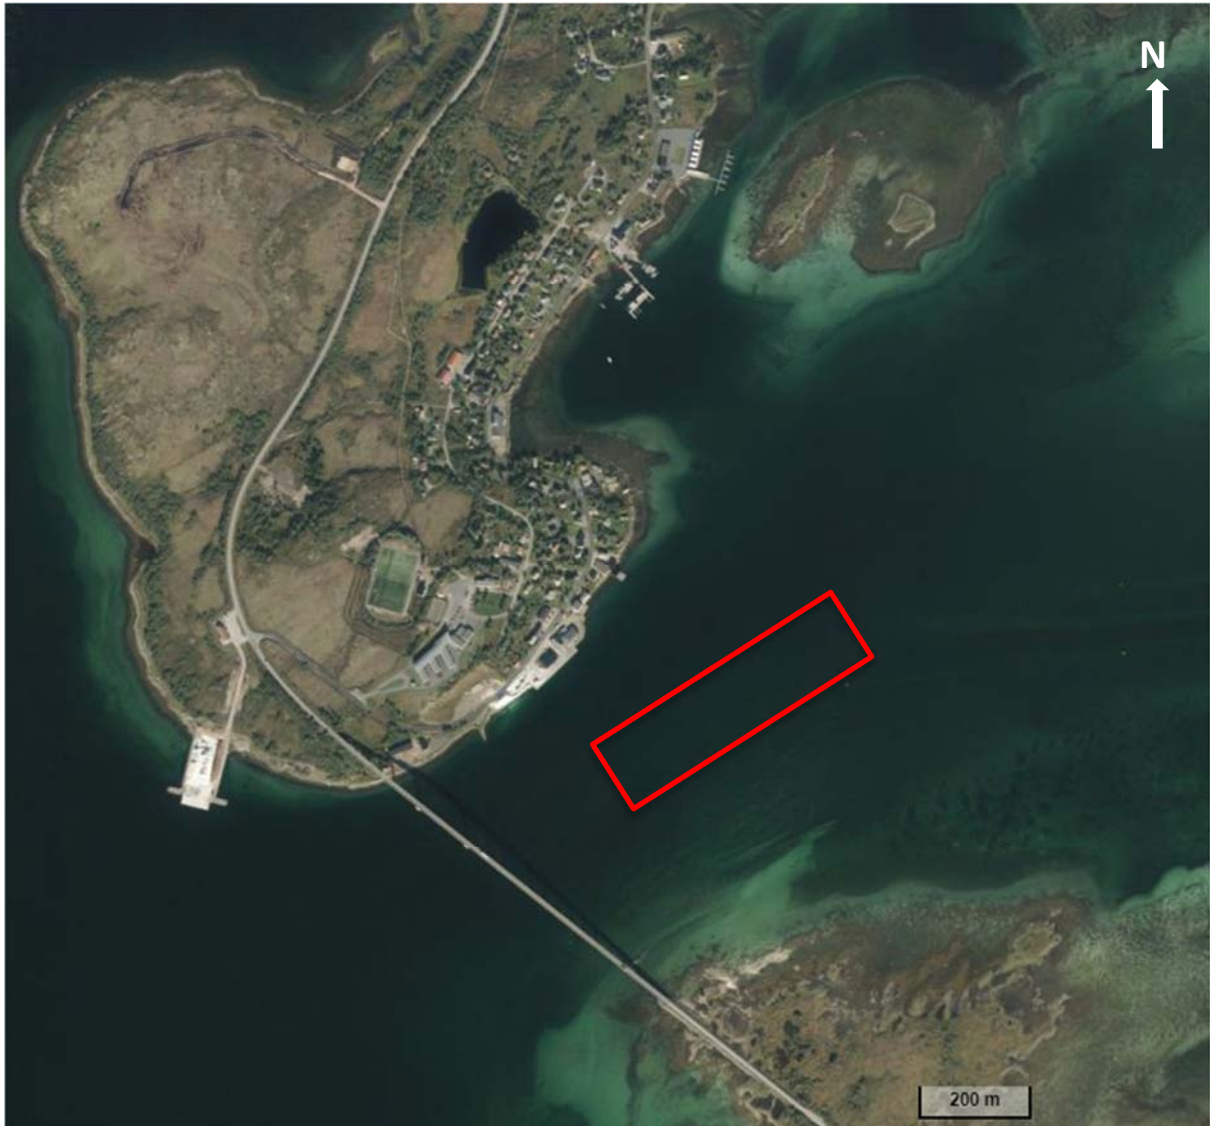
Figur 2-1: Ortofotogram av undersøkelsesområdet ved Risøyhamn. Undersøkte området er markert med rødt firkant.

Flyfoto av området er vist i Figur 2-1.

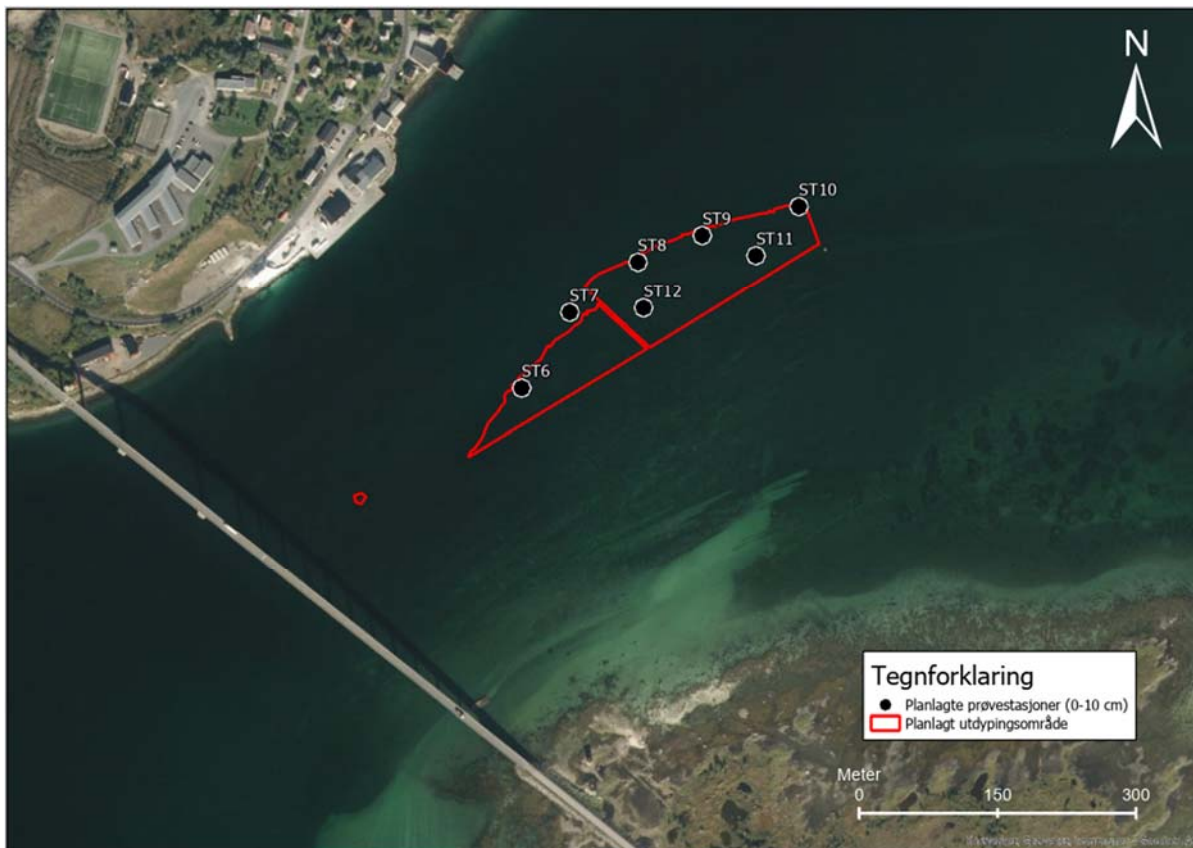
Figur 2-2: Omtrentlig markering av undersøkelsesområdet med prøvestasjoner.

Planlagt tiltaksområde med prøvestasjoner er vist i Figur 2-2.

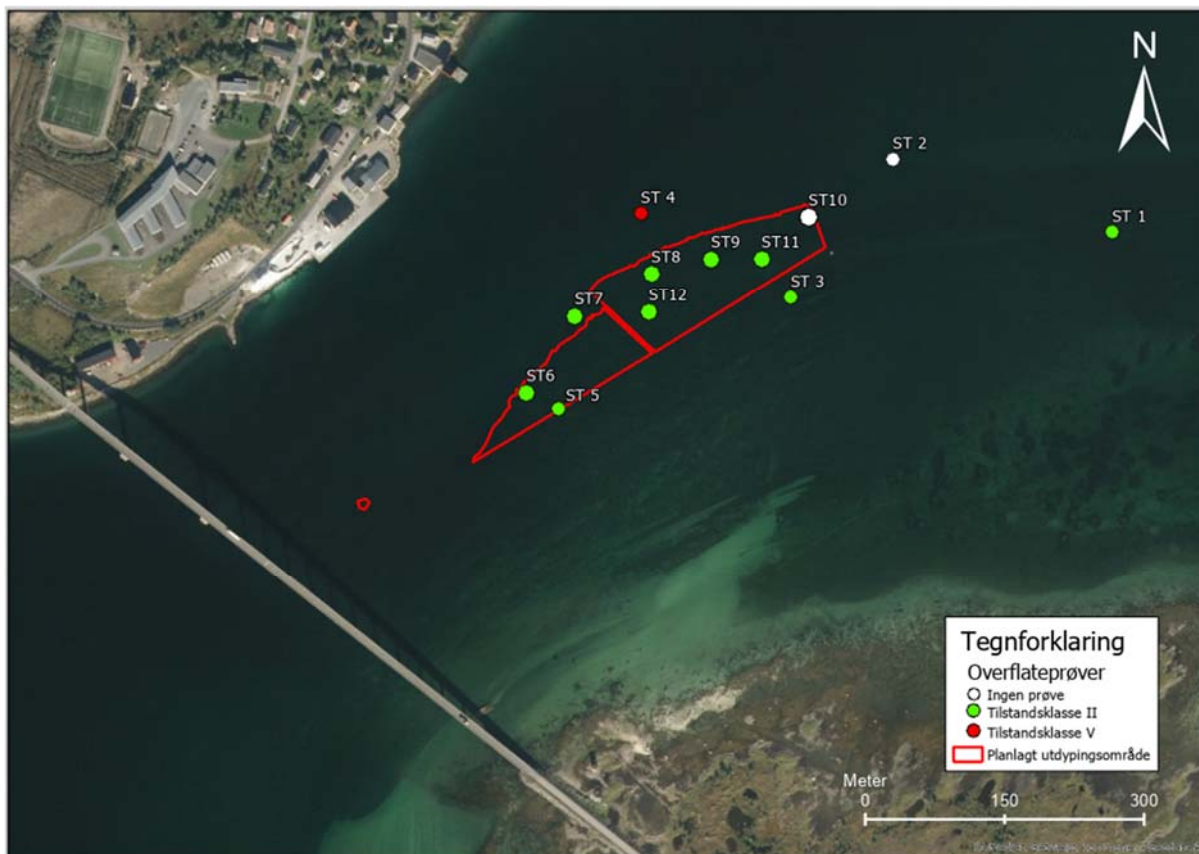
Figur 4-2: Undersøkt område. Prøvestasjoner for overflatesediment (0-10 cm) er markert med fargesymbol for høyeste påviste tilstandsklasse. Prøvepunter ST1-ST5 er fra tidligere undersøkelser [5].

Figur 4-2 viser prøvestasjonene markert med høyeste påviste tilstandsklasse og med farge i henhold til tilstandsklassene for marine sedimenter.

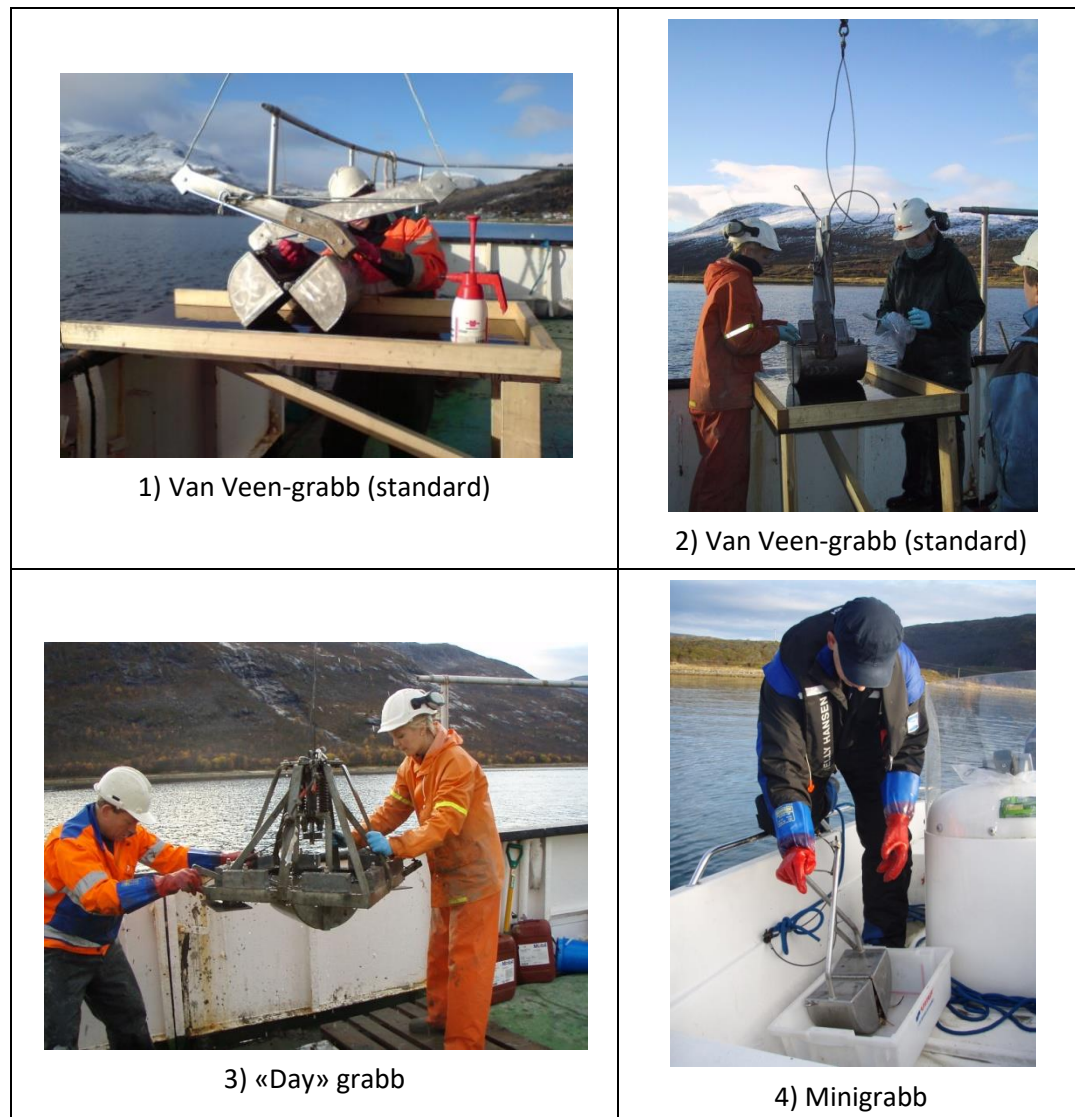
Figur 2-2: Standard van Veen-grabb med «inspeksjonsluker» hvor prøver blir tatt ut (bilde 1 og 2), «day» grabb på stativ (bilde 3) og håndholdt minigrabb (bilde 4).

Van Veen-grabben er laget av rustfritt stål med åpent areal (prøvetakingsareal) på ca. 1000 cm² (33 cm × 33 cm). Det er to «inspeksjonsluker» på overflaten hvor prøvene blir hentet ut (bilde 1 og 2 i Figur 2-2). Fra grabbprøven blir det tatt ut nødvendig prøvemengde avhengig av formålet med undersøkelsen. Normalt blir prøven forbehandlet om bord og overført til egnet beholder inntil den blir sendt til analyse.

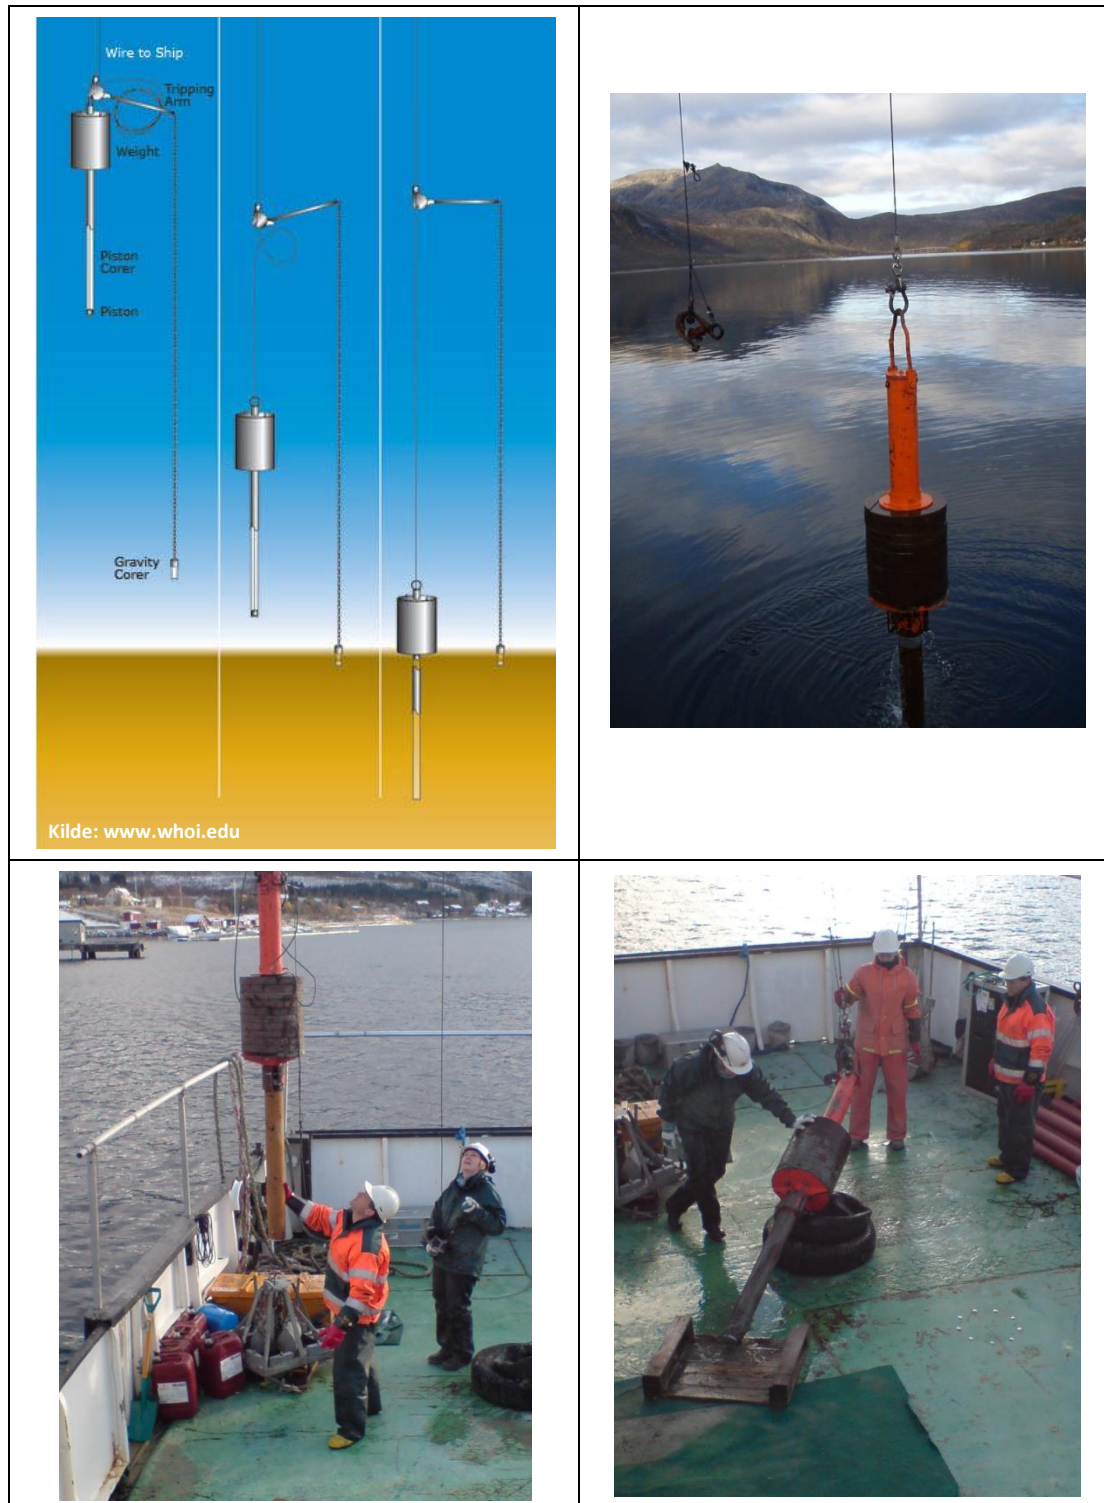
Figur 2-3: Prinsippskisse for prøvetaking med «Gravity Corer», samt Multiconsults «Gravity Corer» i bruk.

Prøvesylinderen er av akrylplast eller rustfritt stål med diameter 54 mm og 1 m lang. Når prøven kommer over vannoverflaten, blir sylinderen forseglet med gummilokk i bunn og topp. Det kan være vanskelig å samle inn en stempelprøve hvor overflaten er uforstyrret, slik at overflateprøven alltid samles inn med dykker eller grabb i tillegg til stempelprøvene for analyse av dypere transekt.
