NORSK STEIN VISUELL KARTLEGGING SANDSFJORDEN

# Visuell overvåking koraller Sandsfjorden

Norsk Stein AS

**Rapportnr.:** 2019-0652, Rev. 0

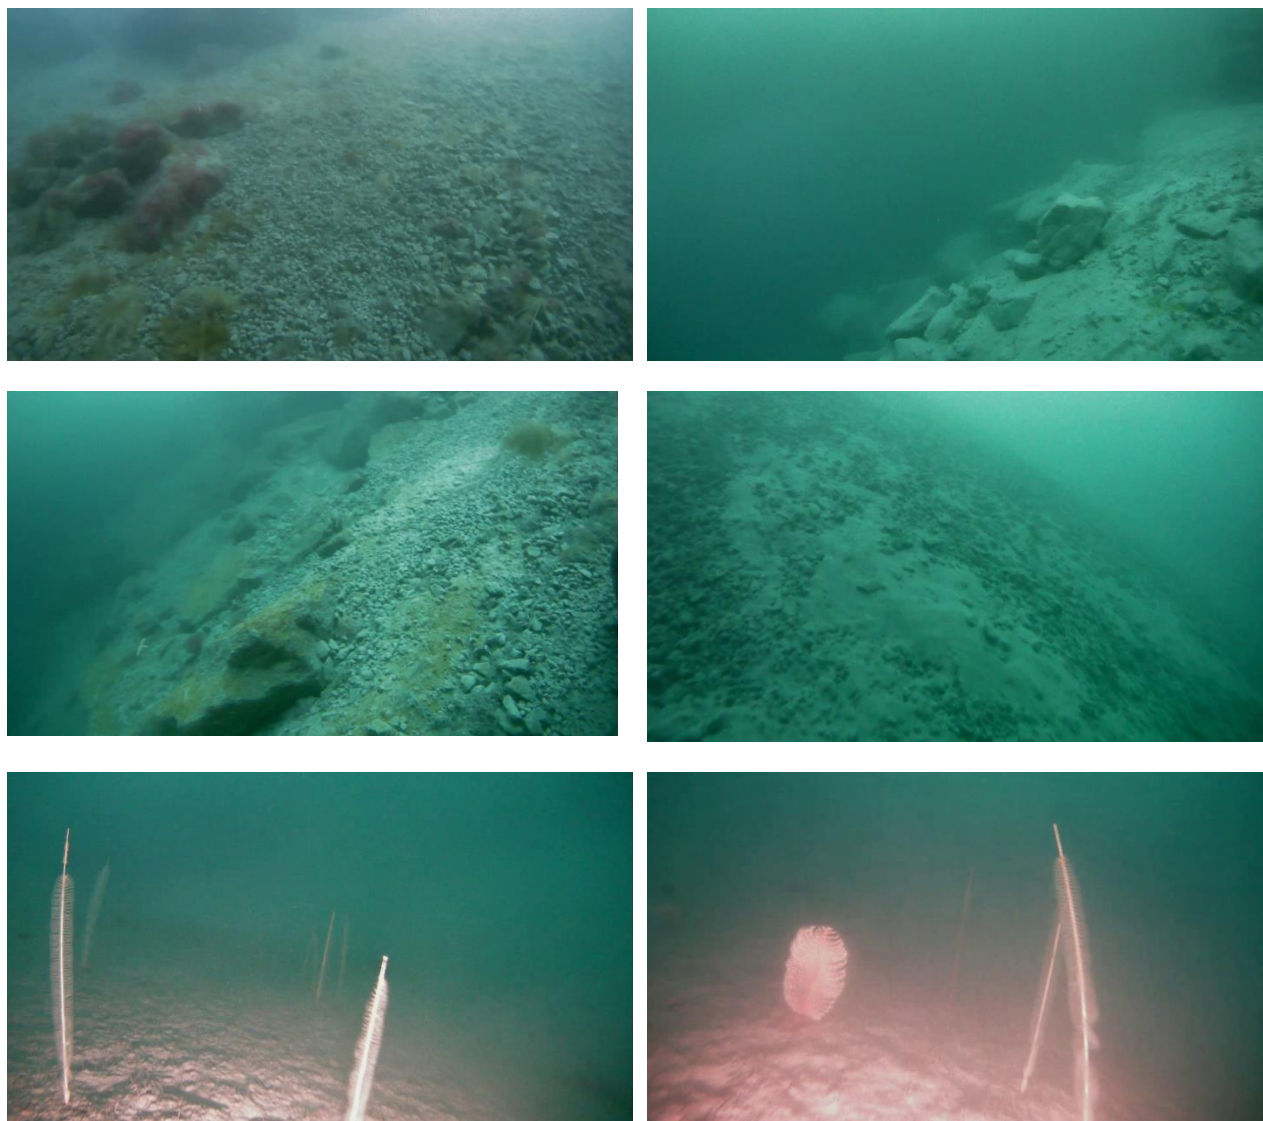
**Figur 4-1** Område 2 Nord av Tjørnanesgrunnen – undersøkelsesområde flyttet nord fra område i 2014. Start: 51°22. 498, 6°02.720 Skråningen ut fra land besto av fra småstein, pukk og kampestein og gikk over i sand og bløtbunn der helningsgraden avtok. Noe nedslamming ble registrert på enkelt plasser i steinpartiet. I nedre del av området var det bløtbunn med eng av stor piperenser, *F. quadrangularis*, og enkelte sjøfær (*P. phosphorea*).

ROV-transektet i område 2 ble flyttet noe nærmere siltduken grunnet et fartøy som lå i veien for det opprinnelige transektet fra 2014. Både i området 2 og 3 ble det observert relativt store mengder av stor piperenser og spredte sjøfjær. Det ble også gjort mulige observasjoner av liten piperenser, men dette kunne ikke verifiseres da videoene var av variabel kvalitet som følge av utfordrende strømforhold for ROV-flyvning.

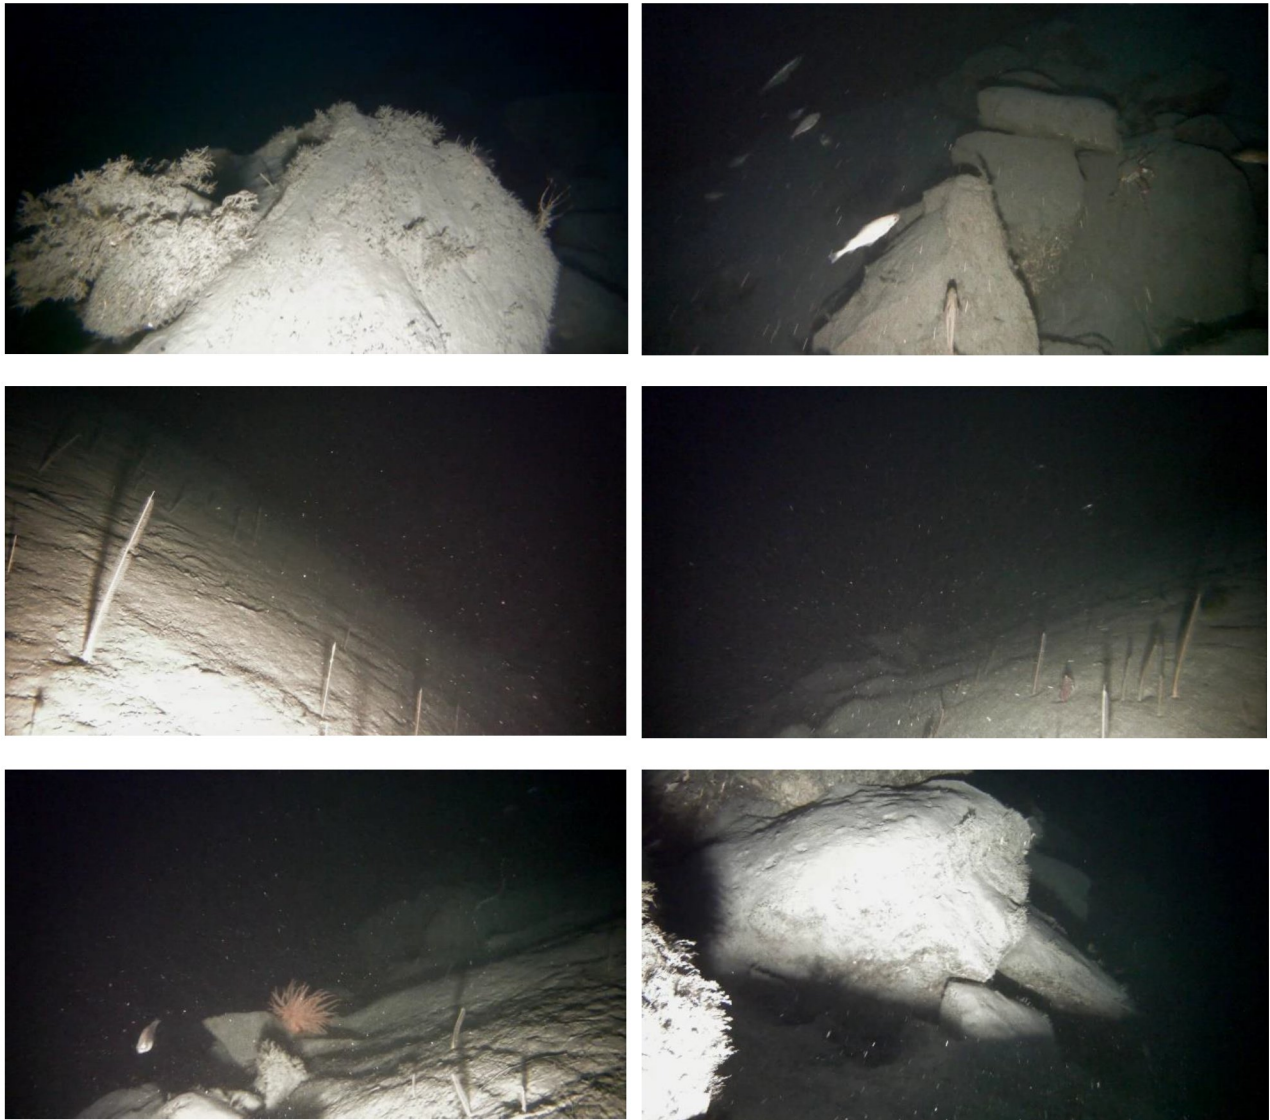
**Figur 4-2** Område 3 Nordvest av Kvernavika – fra land (siltgardin) og utover. Skråningen ut fra land besto for det meste av fjell og steinblokker som i varierende grad fremsto som nedslammet. I partier med bløtbunn ble det observert fortetninger av *F. quadrangularis*, potensielle *V. mirabilis*, og enkelte sjøfjær, *P. phosphorea*.

Kun i undersøkelsesområdene nærmest Norsk Stein AS; område 2 og 3, ble det på enkelte plasser registrert noen nevneverdig grad av antatt nedslamming. I område 3 ble dette tydeligst observert; et relativt distinkt lag av sediment (potensielt slam) dekket overflaten på en stor del av steinblokkene (Figur 4-2). Nedslamming på bløtbunn er imidlertid problematisk å skille i farge og tekstur fra naturlig sediment.

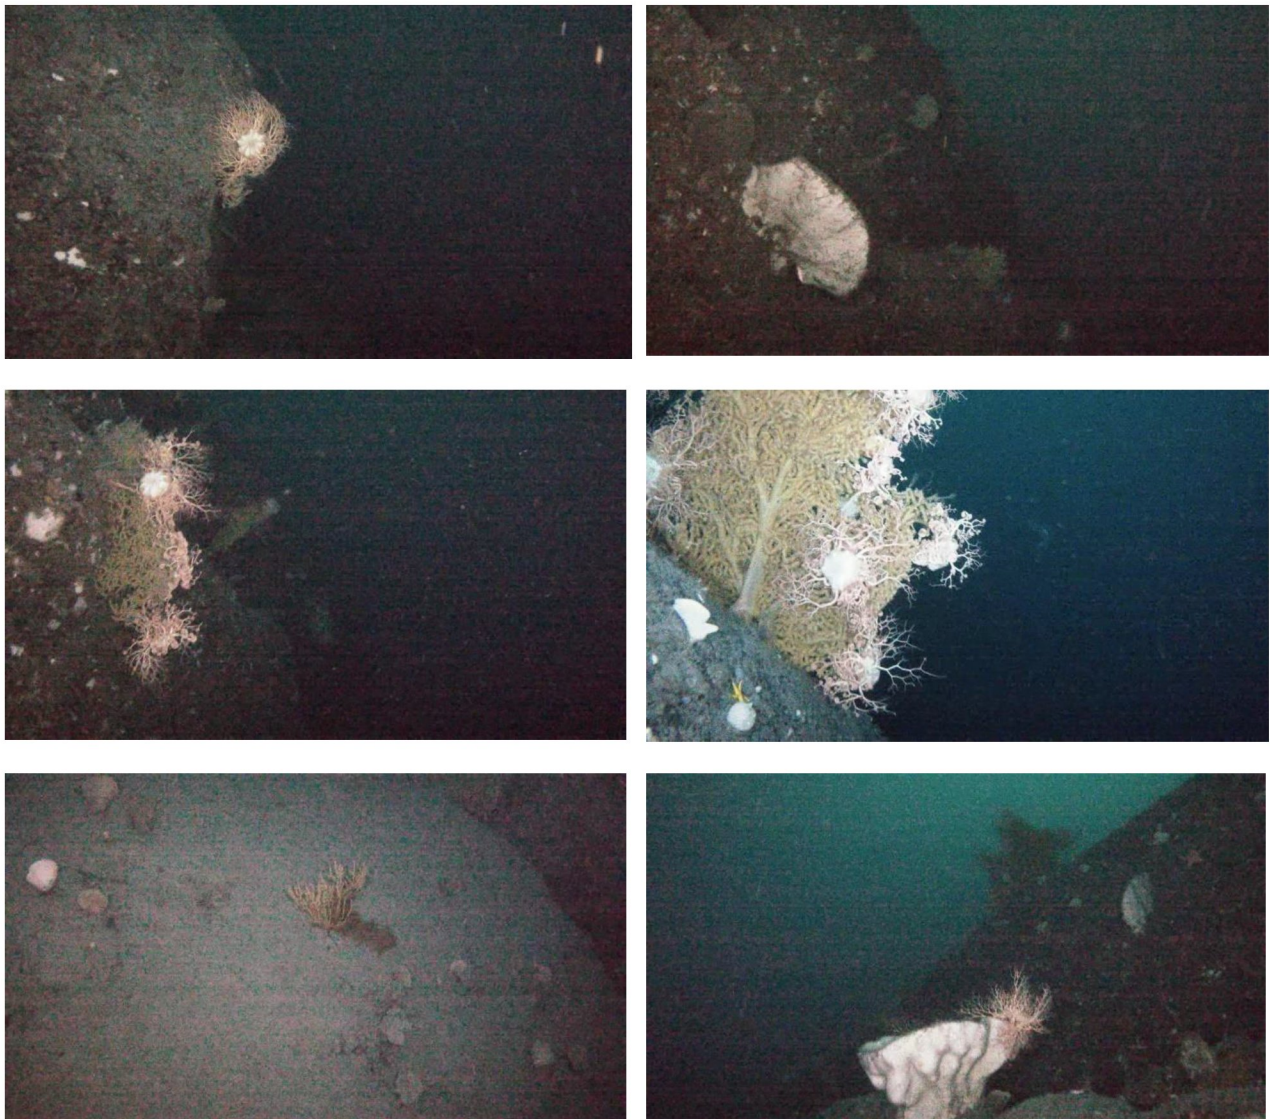
**Figur 4-3** Område 4 Øst av Kviteholmen – langs nordvestlig vegg av øya, 90 – 95m. Bratt steinvegg med spredte forekomster av viftesvamp (*Phakellia*), koralltrær (*P. arborea*) og sjøbusker (*Swiftia pallida*). Et betydelig antall av medusahoder (*Gorgonocephalus*) ble observert på sjøtrær, svamp eller bergutspring.

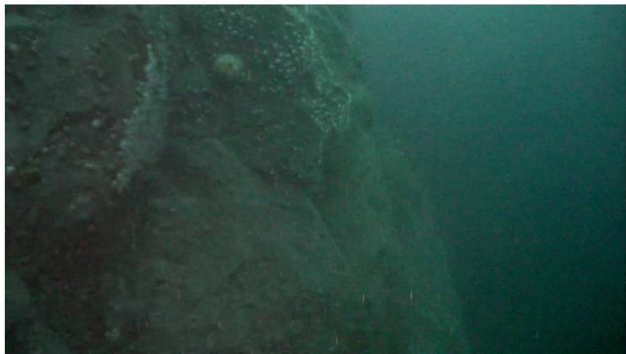
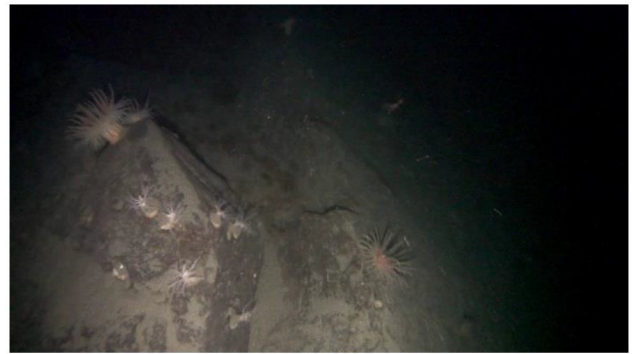
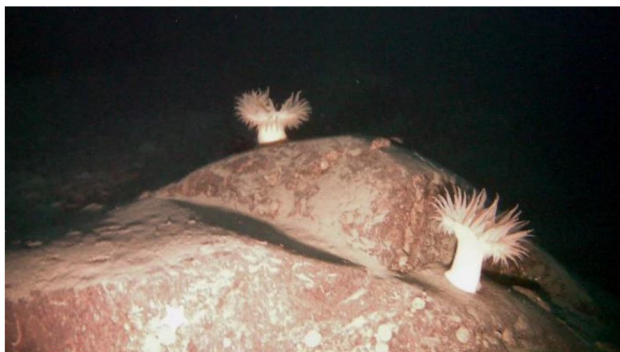
**Figur 4-4** Område 5 *Straumbersundet sør* – *D. pertusum* rev ble ikke lokalisert. Komplisert topografi Hovedsakelig nakne fjell og steinpartier av variert bunntopografi. Spredte forekomster av kråkeboller og sjøanemoner.

De kartlagte områdene med koraller fra 2014 ble gjenfunnet med unntak av *D. pertusum* i område 5. Det ble gjennomført søk med ROV i om lag fire timer for å gjenfinne den om lag 0.5 m<sup>2</sup> revstrukturen. Dette var ved vendepunktet for strøm, men likevel var det svært utfordrende å navigere grunnet drag i vannet og kompleks undervannstopografi. Tilstanden på de øvrige korallene var god, og korallregistreringene stemte generelt godt overens med tidligere undersøkelser.

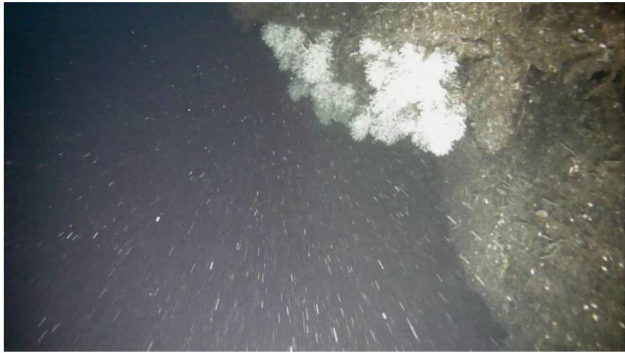
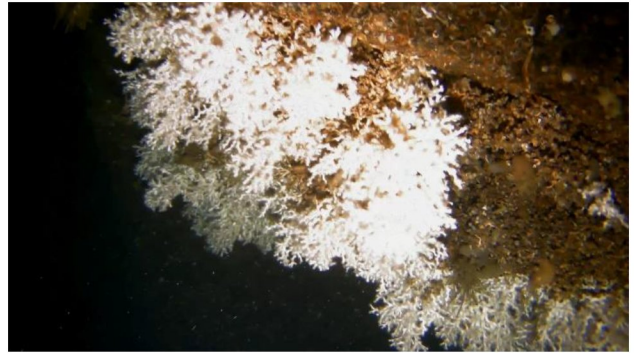
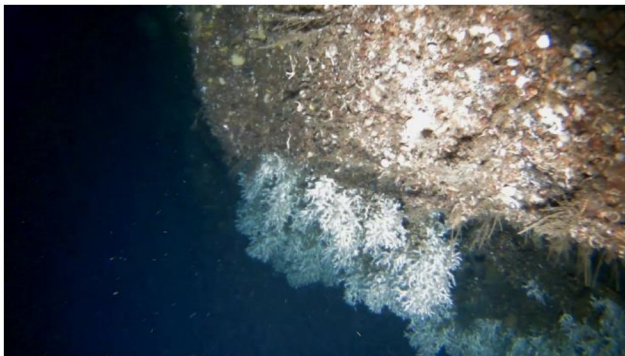
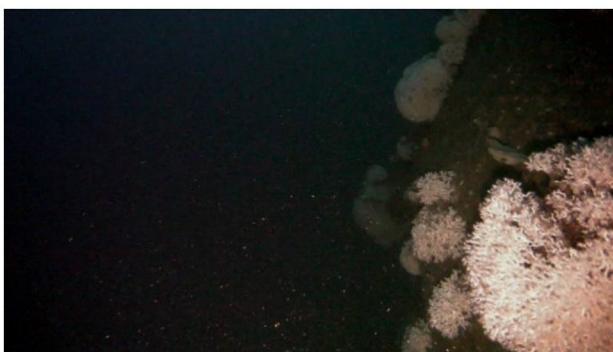
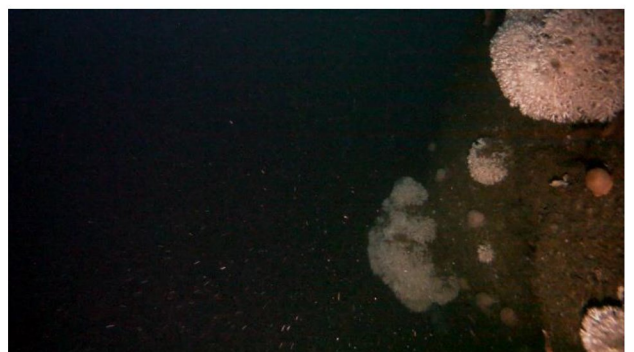
*D. pertusum* koloni på om lag 10 m<sup>2</sup> i nord

Enkeltstående *D. pertusum* kolonier (1 - 3 m<sup>2</sup>), over et område større enn 30 m<sup>2</sup>.

**Figur 4-5** Område 8 *Midtsundet sør* – identifiserte først *D. pertusum* rev på 70 – 80 m dyp i nord, så *D. pertusum* rev i sør på 75 – 80 m dyp
