E6 Ulsberg – Vindåsliene - Vassdragsovervåkning

Nye Veier AS

Datarapport - akvatisk økologi

DOKUMENTKODE: 10213426-RIGm-RAP-003

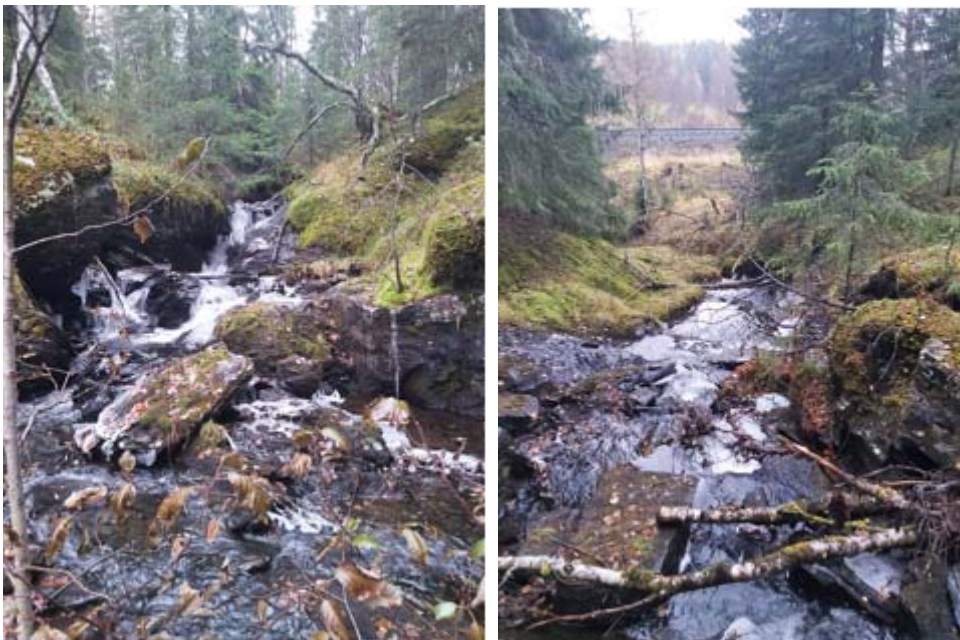
Figur 2 Bilde fra resipient 4, oppstrøms (venstre) og nedstrøms (høyre) prøvestasjon

Resipienten renner gjennom et skogområde med en moderat til bratt helningsgradient (Figur 2). Begge sidene langs bekken er naturlig med stor stein. Nedstrøms prøvestasjon 4 renner bekken gjennom en kulvert under jernbanen. På prøvestasjonen er vannhastigheten hurtig og dybden er liten. Hovedsubstrat er stor stein og grus.

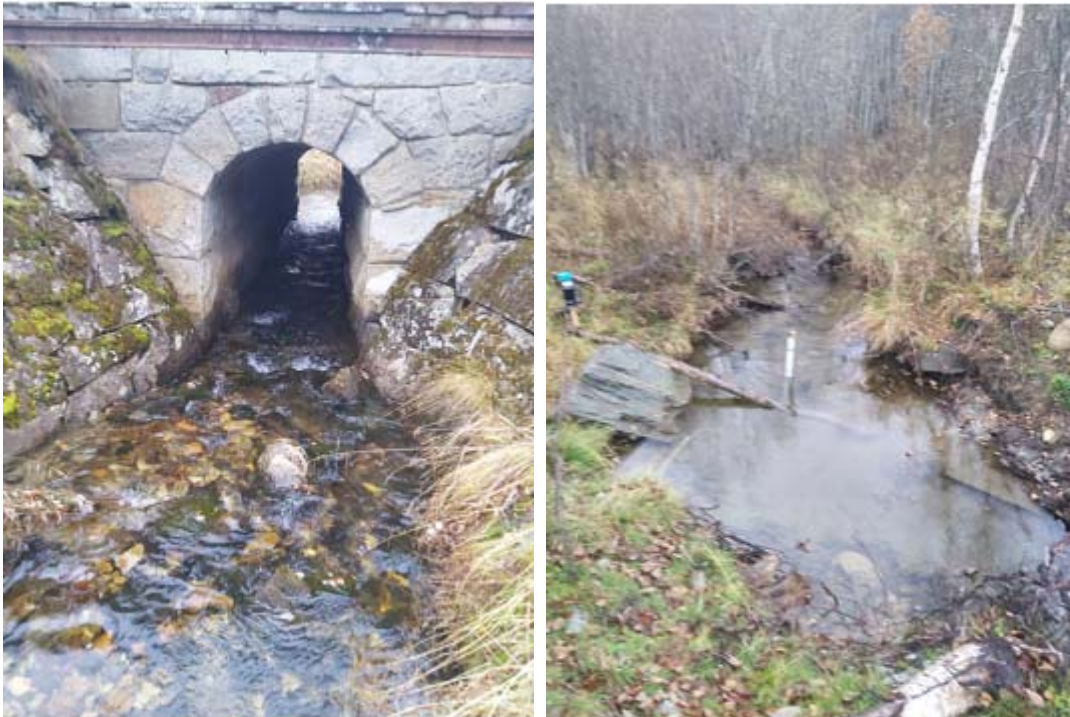
Figur 3 Bilder fra prøvestasjonen i resipient 5, foto til venstre viser strekningen som ble undersøkt, foto til høyre viser plassering av vannkvalitetslogger oppstrøms den undersøkte strekningen.

Bekken er 1 til 2 meter bred og renner med en moderat helningsgradient gjennom skog (foto til høyre i Figur 3). Bekken renner så i kulvert under en grusveg og så gjennom en kulvert under jernbanen. Ved jernbanekulverten er bekken kanalisert med stor stein og betong, mens oppstrøms grusvegen er strekningen mer naturlig. Oppstrøms kulverten under grusvegen er bekken grunn til moderat grunn, med lav vannhastighet og med sand som bunnsstrat. Ved jernbanekulverten er bekken grunn med hurtig vannhastighet og stein og grus som substrat. Prøvetaking ble gjort oppstrøms jernbanekulverten (foto til venstre i Figur 3).

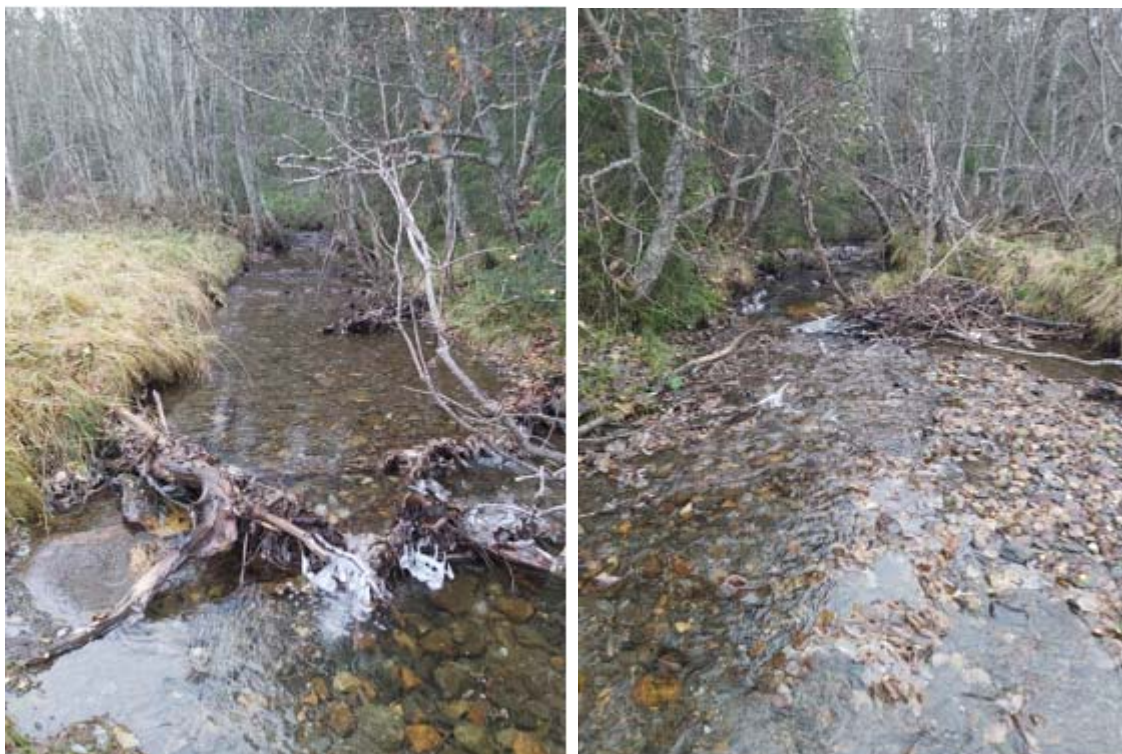
Figur 4 Bilder fra prøvestasjonen i resipient 6, oppstrøms (venstre) og nedstrøms (høyre).

Elvestrekningen renner gjennom et skogområde (Figur 4). Det er boliger og en vei i nærheten. På prøvestasjonen er det flat helningsgradient, dybden er grunn og vannhastighet moderat til hurtig. Bunnsstratet er rent, med en god miks av stein og grus. Der er også dødt trevirke i resipienten.

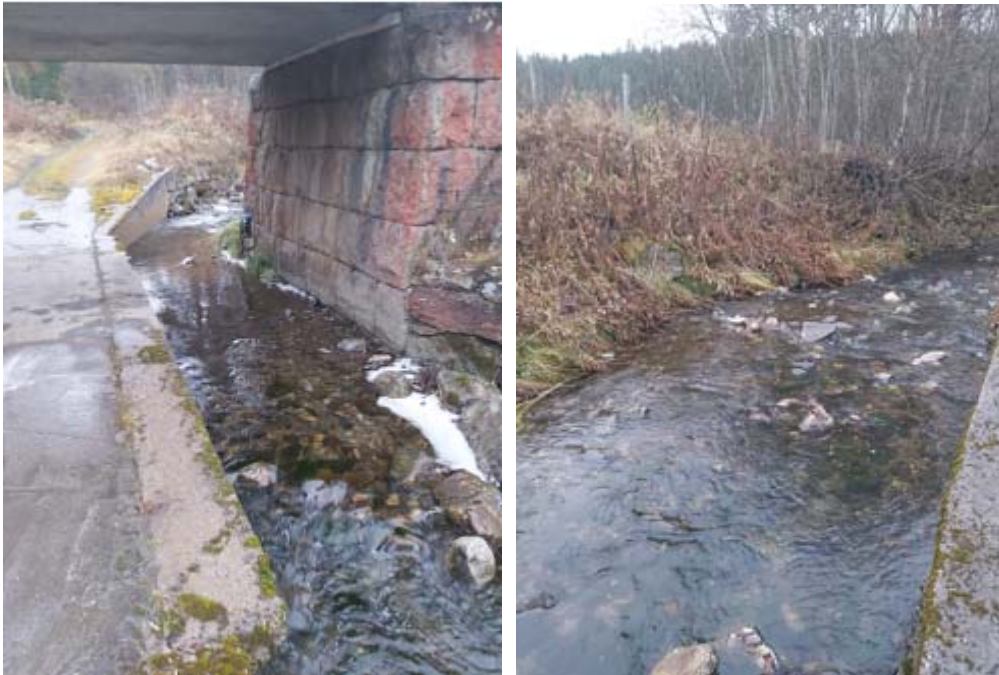
Figur 5 Bilder fra prøvestasjonen i resipient 7, oppstrøms (venstre) og nedstrøms (høyre)

På prøvestasjonen i resipient 7 renner bekken langs en vei og under jernbanen (Figur 5). Prøvene ble tatt rett nedstrøms der jernbanen krysser. Det er en betongmur langs den ene siden av bekken, mens den andre siden har kantvegetasjon med en blanding av busker og trær, med et jorde like ved. Helningsgradienten er ganske flat på prøvestasjonen, med moderat vannhastighet og en grunn dybde i bekken. Bunnssubstratet er en god blanding av stein og grus. Det er mye mose på bunnssubstratet.

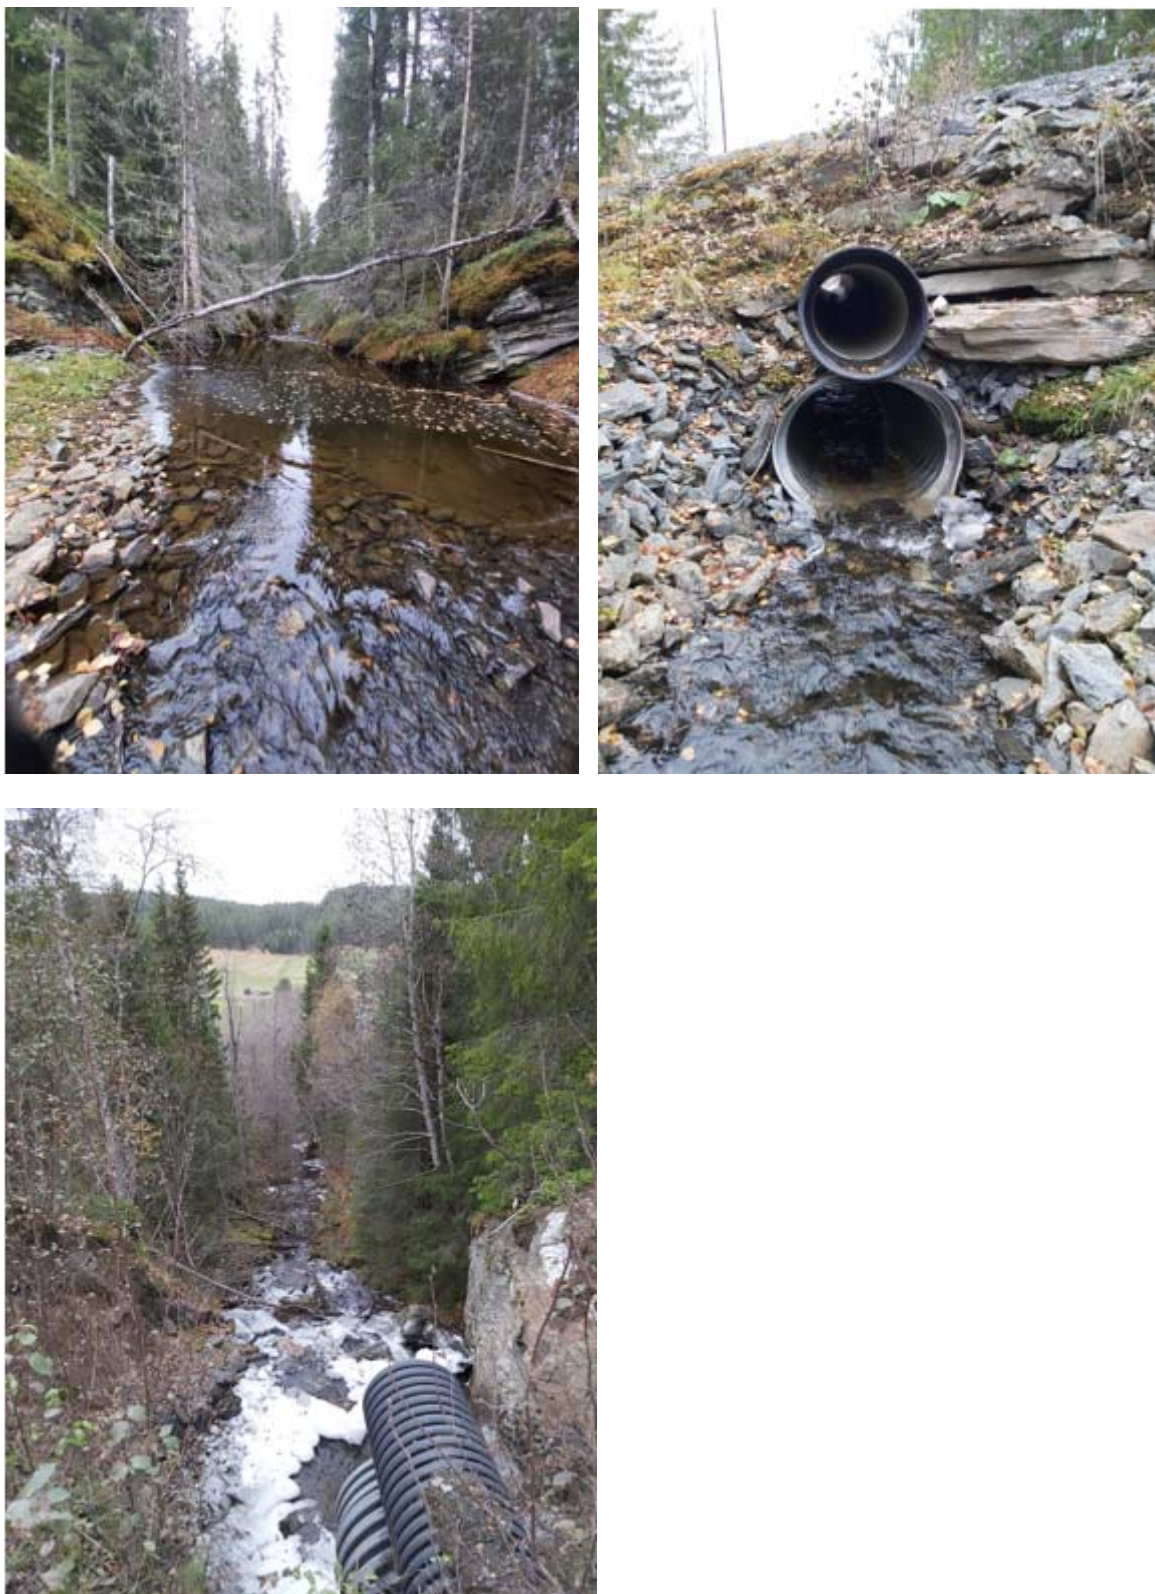
Figur 6 Bilder fra prøvestasjon i resipient oppstrøms veien (de to øverste bildene) og nedstrøms veien.

Prøvestasjonen ligger i en bekk som renner gjennom et skogområde. Prøvene ble tatt oppstrøms kulvert under grusveg (foto øverst til venstre), hvor helningsgradient er flat til moderat og

vannhastigheten lav til moderat. På prøvestasjonen er stein hovedsubstratet. Elvestrekningen nedstrøms kulvertene under grusvegen er bratt med høy vannhastighet.

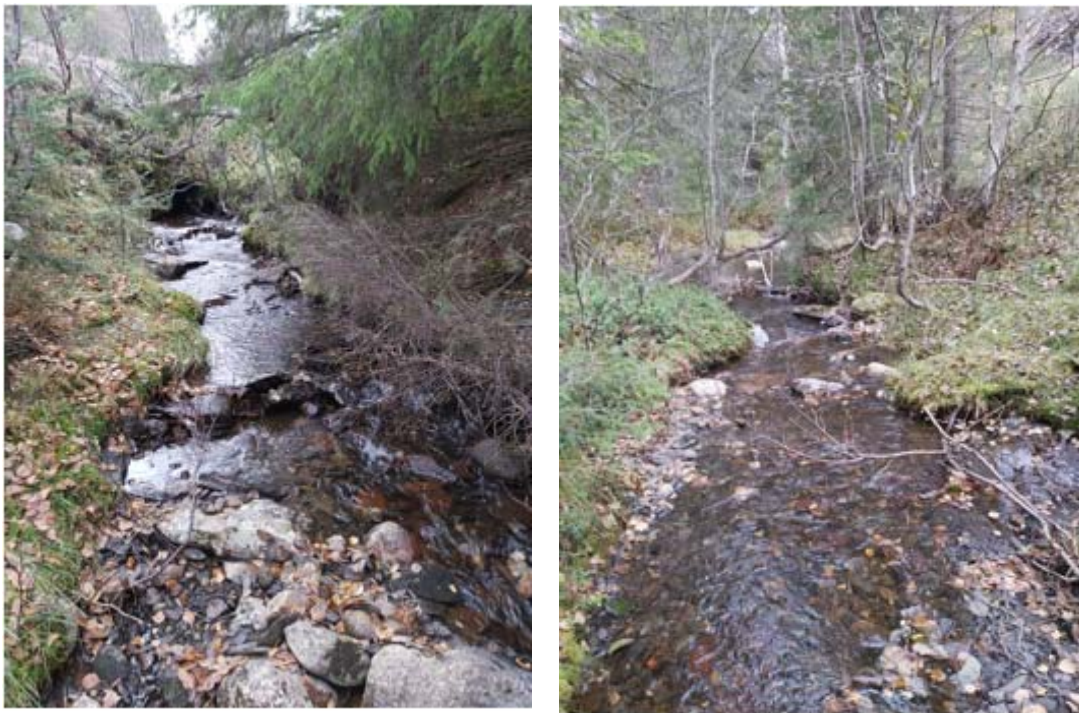
Figur 7 Bilder fra prøvestasjonen i resipient 10 oppstrøms (venstre) og nedstrøms (høyre).

Resipienten er maks 2 meter bred og renner gjennom et skogområde (Figur 7). På prøvestasjonen er helningsgradienten flat til moderat. Habitatet karakteriseres av moderat til høy vannhastighet og er grunt. Bunnsbstrat er en miks av stein og grus.

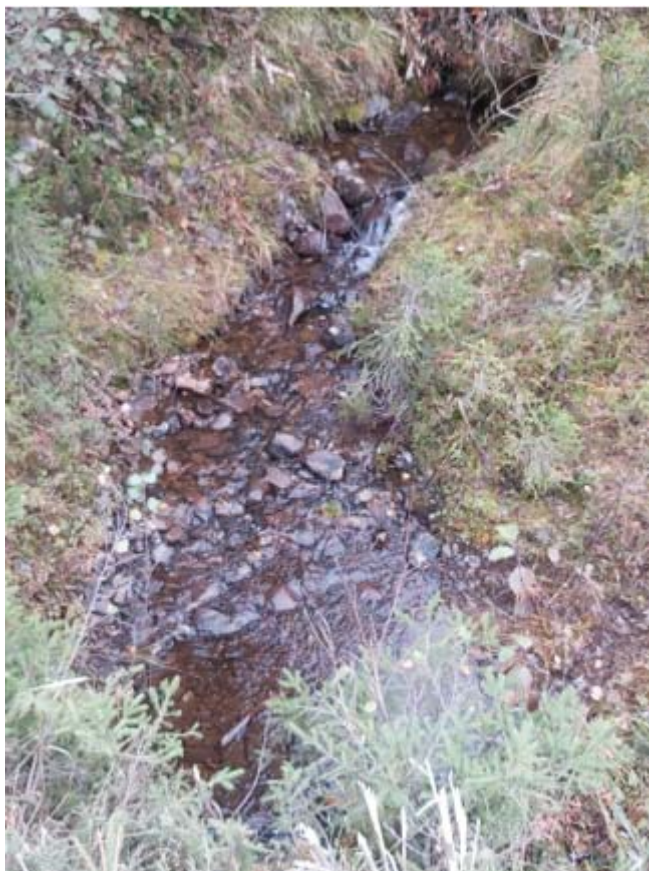
Figur 8 Bilde fra prøvestasjonen i resipient 12

Resipienten er en liten bekk (maks. 1 m bred) som renner gjennom et skogområde (Figur 8). Helningsgradienten er lav til moderat i den delen hvor prøvetaking ble utført. Bunnssubstratet inneholder stein og grus. Vannføringen og vannstanden var lav på prøvetakingsdagen. Vannhastigheten var moderat og dybden var grunn. Prøvetaking ble utført i den delen av resipienten som er nedstrøms vei og oppstrøms målestasjon for vannkjemi.

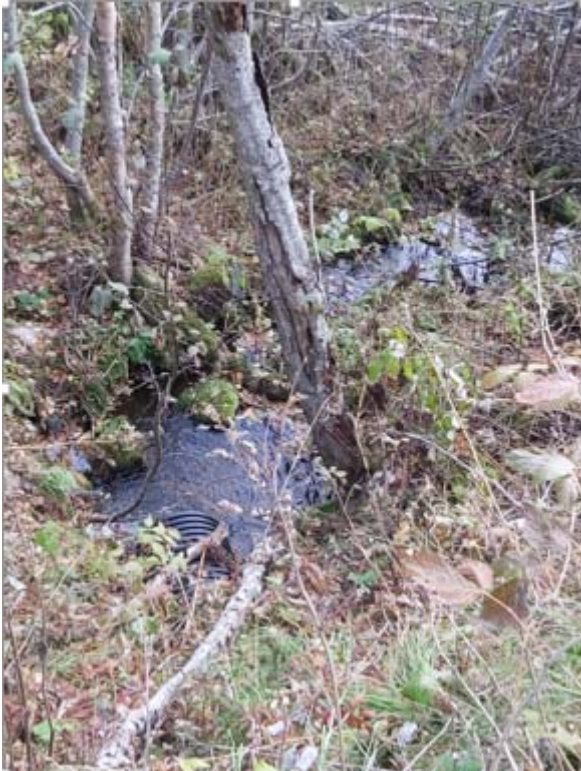
Figur 9 Bilde fra prøvestasjonen i resipient 14

Resipienten renner i en kulvert og ut med en moderat helningsgradient gjennom et område vegetert med busker og trær (Figur 9). Bekken er ca. 1 m bred med hovedsubstrat sand og småstein/grus. Vannføringen var ganske lav. Vannhastigheten var langsom til moderat. Prøvetaking ble utført nedstrøms kulverten.

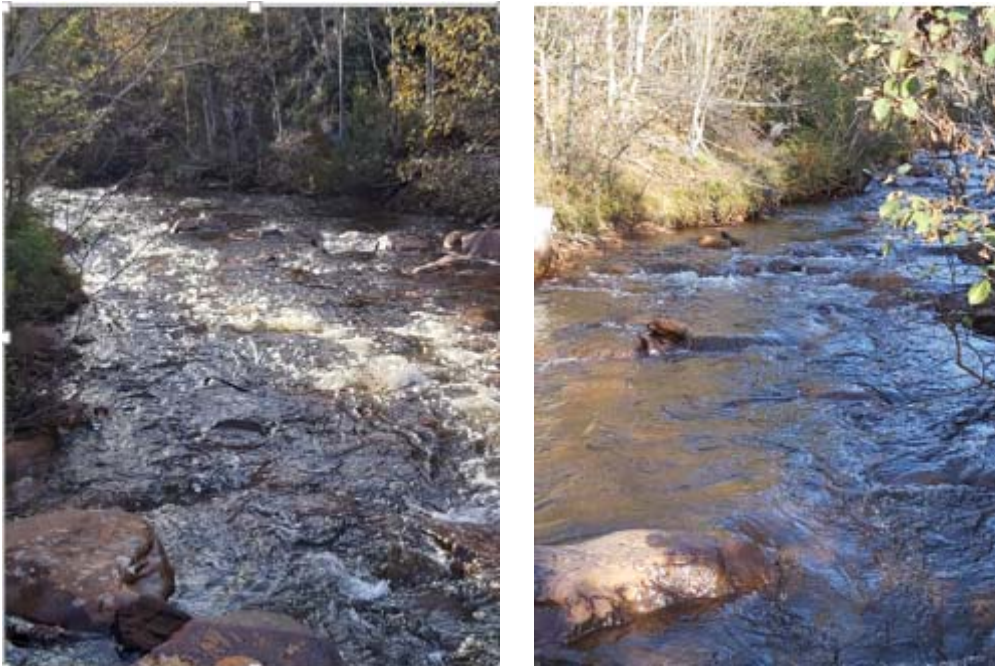
Figur 10 Bilder nedstrøms (venstre) og oppstrøms (høyre) prøvestasjon i resipient 15.

Resipienten er ca. 5 m bred med gode habitater (Figur 10). På prøvestasjon var elveklassen et stryk med moderat helningsgradient, ganske lav dybde og rask vannhastighet. Bunnsubstrat inneholder stein og grus.

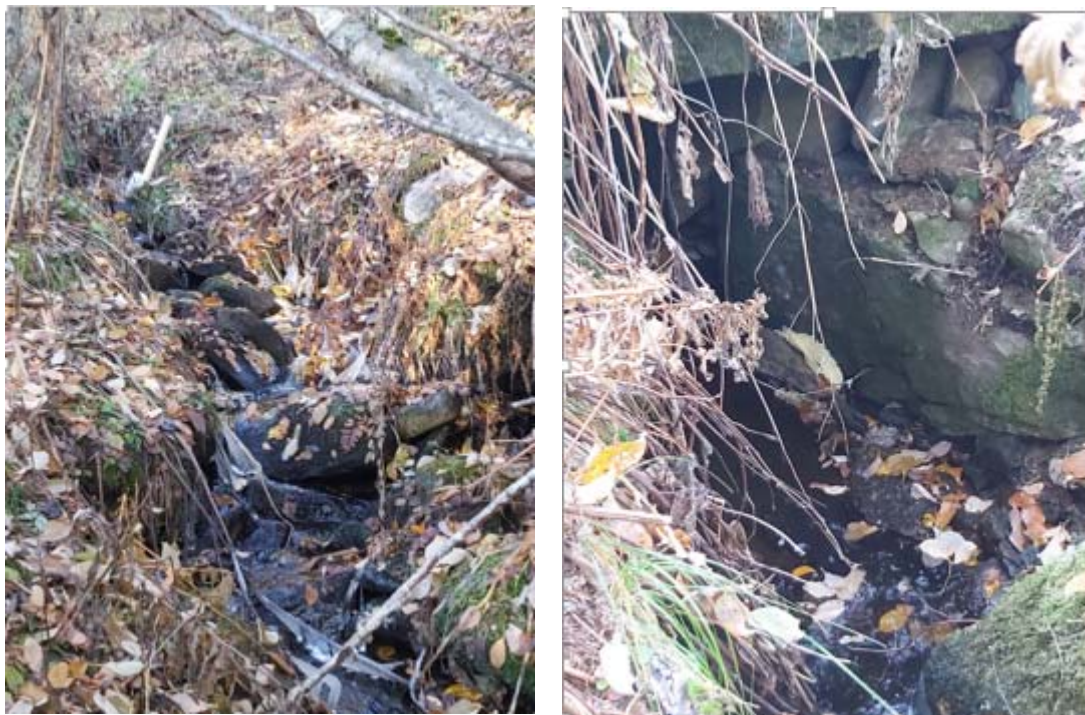
Figur 11 Bilder fra oppstrøms (venstre) og nedstrøms (høyre) prøvestasjonen i resipient 16

Resipienten på prøvestasjon 16 er en veldig liten bekk (maks. 0,5 m bred) som renner på fjell og gjennom busker/gress (Figur 11). Gradienten er bratt og hovedsubstrat er stein. Vannføringen og vanddybden var svært liten, noe som medførte at det var is på bunnen og at bunndyrprøvetaking ikke var mulig da feltarbeidene ble utført.

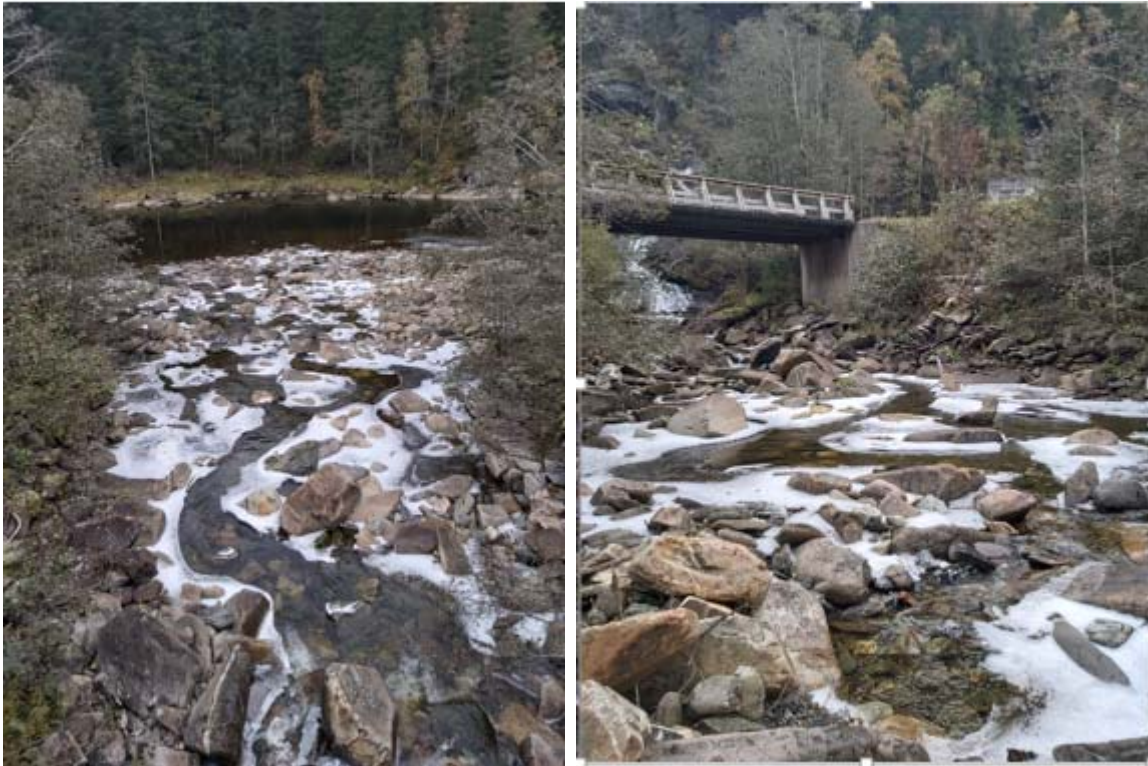
Figur 12 Bilder fra prøvestasjonen i resipient 17, oppstrøms (høyre) og nedstrøms med utløp i Orkla (venstre)

Prøvestasjonen i resipient 17 ligger på elvestrekningen som renner nedstrøms Brattset kraftverk og videre ut i Orkla. På prøvetakingsdagen var det mye is i elva. Gradienten ved prøvestasjonen er flat, med en foss oppstrøms (Figur 12). Hovedbunns substrat er stein og grus. Vannføringen og vannhastigheten var lav og dybden var grunn.

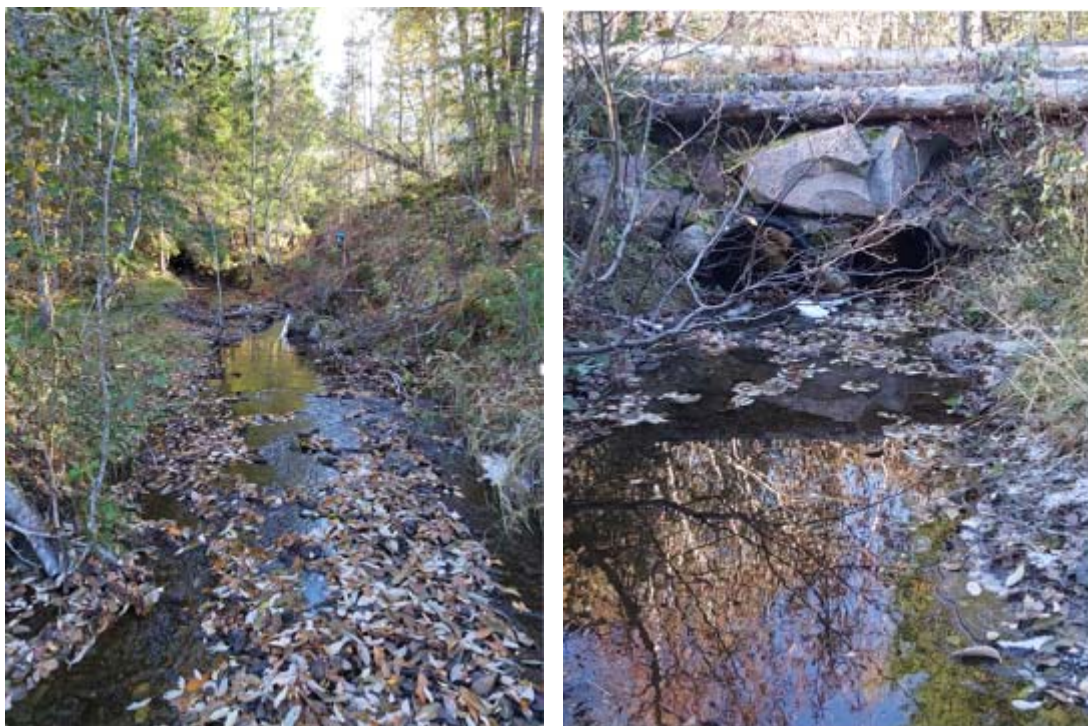
Figur 13 Bilder oppstrøms (venstre) og nedstrøms (høyre) prøvestasjonen i resipient 18

På prøvestasjon 18 er elvestrekningen 1,5 m bred (Figur 13). Helningsgradienten er moderat og vannhastighet lav til moderat og dybden er grunn. Hovedsubstrat er flat stein og grus. Bekken renner i et skogområde og videre ned i en kulvert.

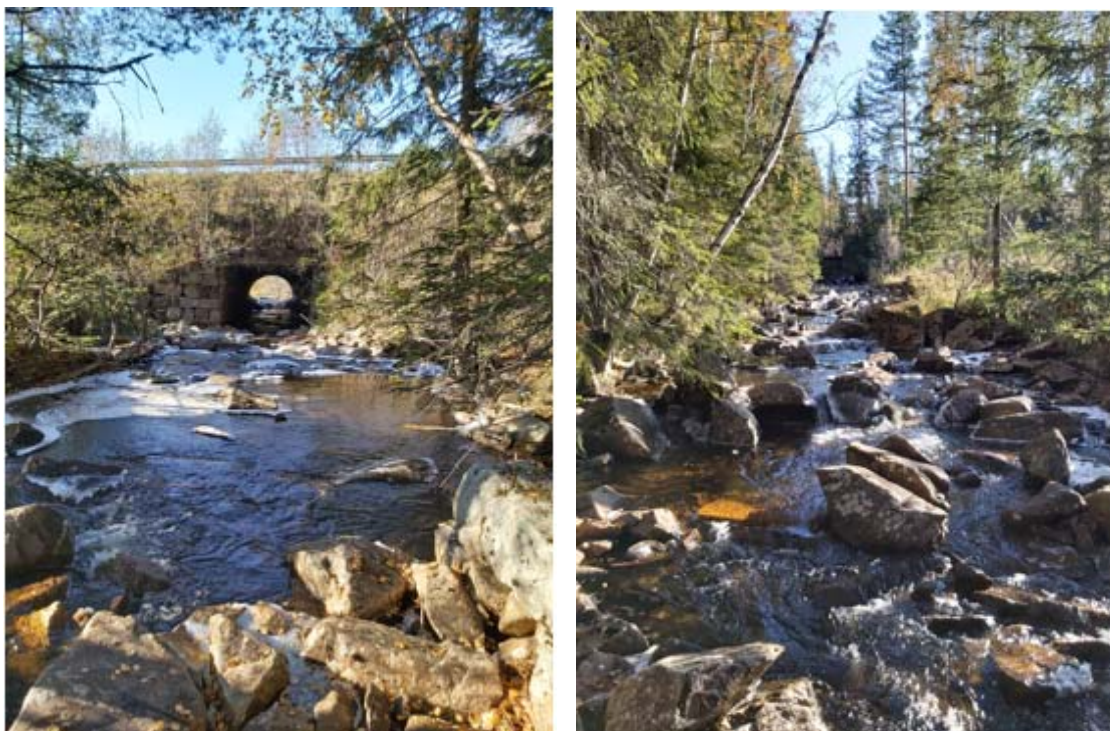
Figur 14 Bilde nedstrøms (venstre) og oppstrøms (høyre) prøvestasjonen i resipient 19

Resipienten er ca. 3 m bredd med moderat til flat gradient og renner gjennom skog (Figur 14). Hovedbunnsstrat er stor stein og grus. Elva renner under E6 i en kulvert. Det var is i elva på prøvetakingsdagen. Vannføringen var lav men vannhastigheten var rask og habitatdybden grunn.

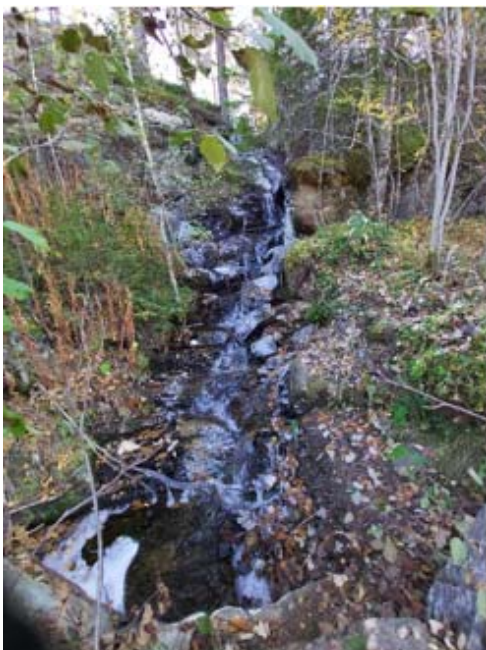
Figur 15 Bilde oppstrøms prøvestasjonen i resipient 20

Resipienten er en veldig liten bekk som er ca. 0,5 m bred med en ganske bratt gradient (Figur 15). Hovedsubstrat er stein med litt grus. Bekken renner gjennom skog og på fjell. Vannføringen var ganske lav og vannhastighet hurtig.

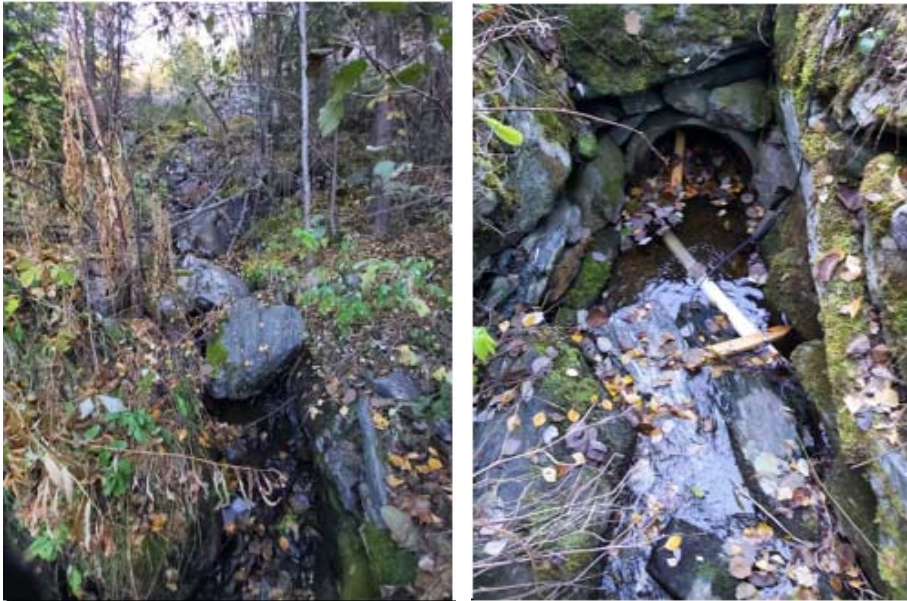
Figur 16 Bilder oppstrøms (venstre) og nedstrøms (høyre) prøvestasjonen i resipient 21

Resipienten er en veldig liten bekk, ca. 0,5 m bred, med en ganske bratt gradient (Figur 16). Hovedsubstrat er stein med litt grus. Bekken renner gjennom skog og krysser E6 gjennom en kulvert. Derfor ble bunndyrprøver tatt både oppstrøms og nedstrøms kulvert.

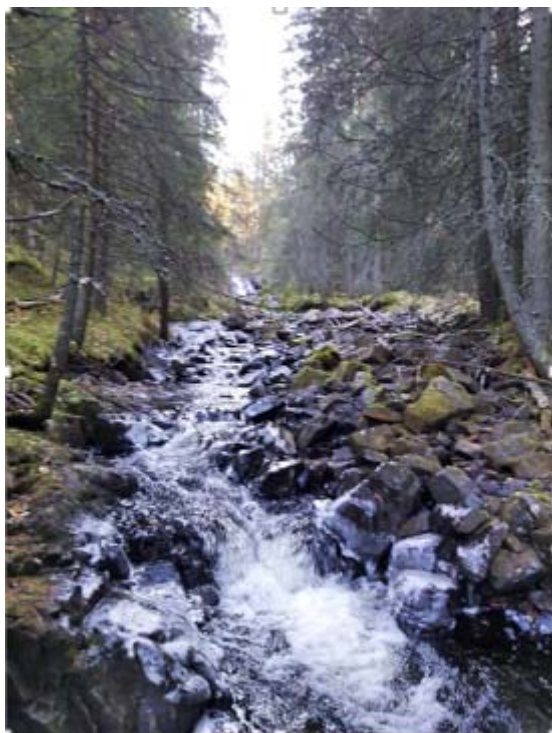
Figur 17 Resipient 22 oppstrøms prøvestasjonen

På prøvedagen var det is i vannet og på substrat (Figur 17). Resipienten renner gjennom et skogområde og er 0,5-1 m bred. Bunnssubstratet er en blanding av stein og grus med litt sand. Gradienten var ganske moderat der prøven ble tatt, men bratt i andre deler av resipienten. Vannføringen var lav og vannhastigheten på strekningen var hurtig.

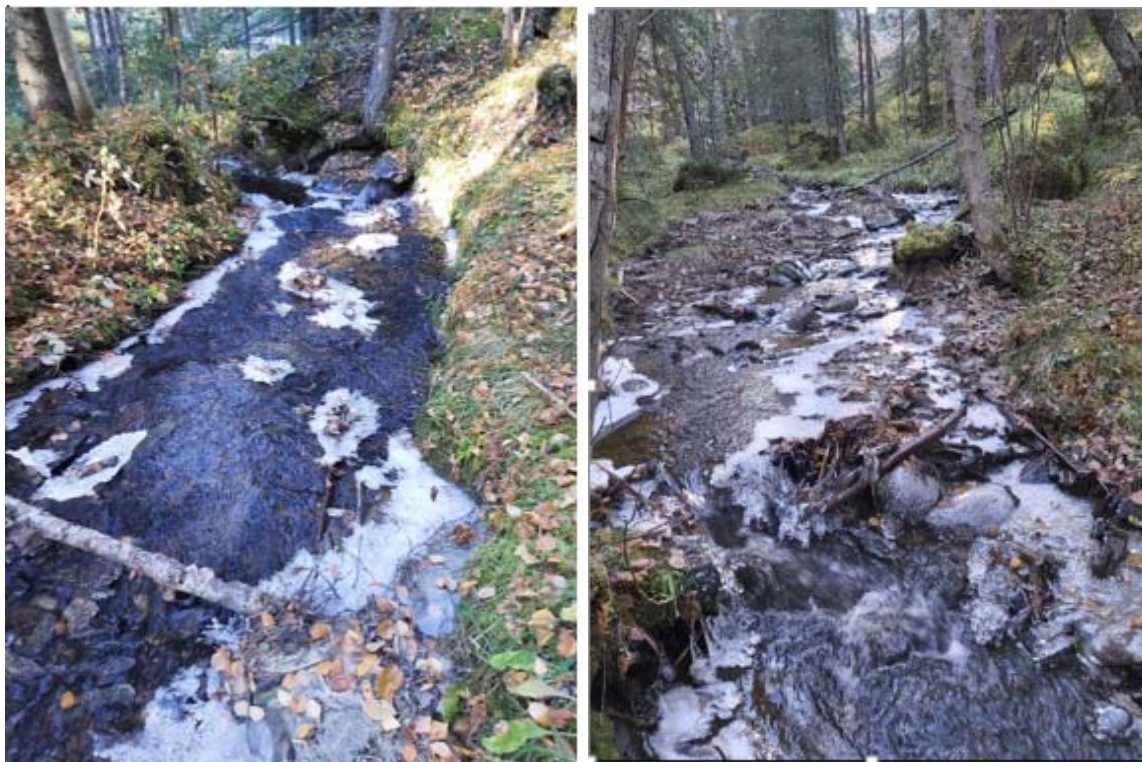
Figur 18 Bilder nedstrøms (venstre) og oppstrøms (høyre) prøvestasjonen i resipient 23

Gradienten i resipienten var bratt. Det var is i vannet og på steiner. Bunnsstrat var en blanding av stein og grus. Habitatet så veldig lovende ut, men ingen bunndyrprøve kunne bli tatt da vannføringen og vannstanden var for lav.

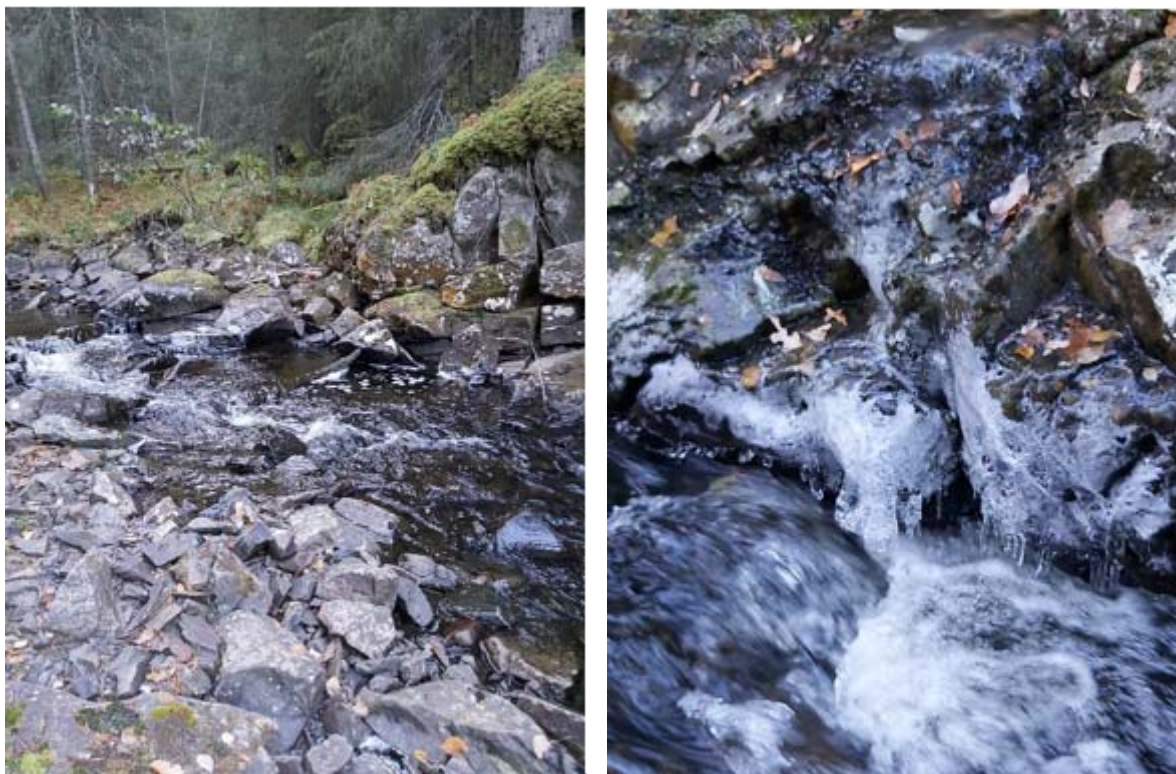
Figur 19 Bilder fra resipient 24

På prøvedagen var det is i vannet og på substrat (Figur 19). Resipienten er en bekk som er ca. 0,5 m bred og som renner gjennom et skogområde. Vannhastigheten var ganske hurtig, men vannstanden var lav. Bunnssubstrat er en blanding av stein og grus.

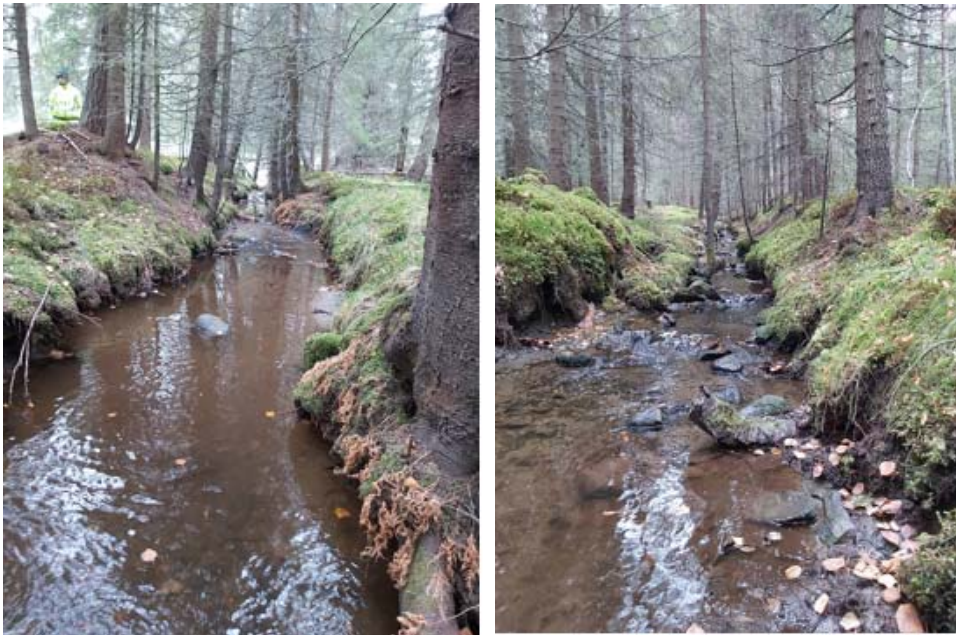
Figur 20 Bilder fra bekk 3 nedstrøms (venstre) og oppstrøms (høyre).

Bekk 3 er 1,5 -2 meter bred og renner gjennom et skogsområde (Figur 20). På prøvestasjonen er helningsgradienten flat til moderat. Habitatet karakteriseres av sakte til moderat vannhastighet og grunn dybde. Bunnsstrat var en miks av stein og grus med ganske mye sand.

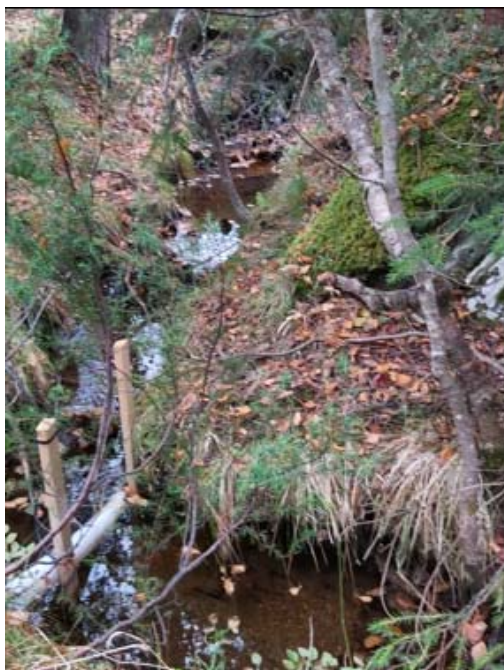
Figur 21 Bilde fra bekk 4

Bekk 4 renner gjennom et skogområde og er maks 0,5 m bred (Figur 21). Helningsgradienten er moderat og hovedbunnssubstrat er grus og sand. På prøvedagen var vannføringen og vannstanden for lav til at bunndyrprøvetaking kunne utføres.

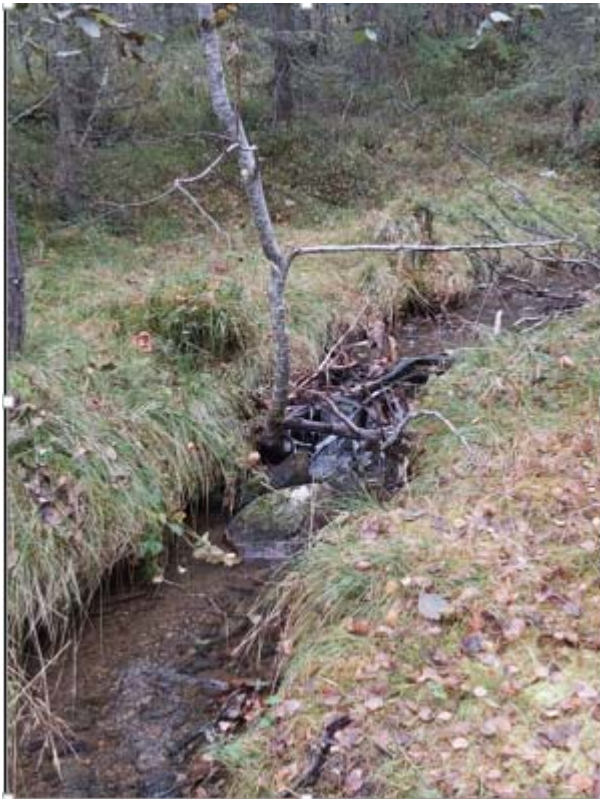
Figur 22 Bilde fra bekk 5

Bekk 5 er en veldig liten bekk, ca. 0,5m bred, som renner gjennom et skogområde (Figur 22). På prøvestedet er helningsgradienten moderat. Bunnsstrat inneholder stein, grus og sand. På prøvedagen var vannføringen og vannstanden for lav for at bunndyrprøvetaking kunne gjennomføres.

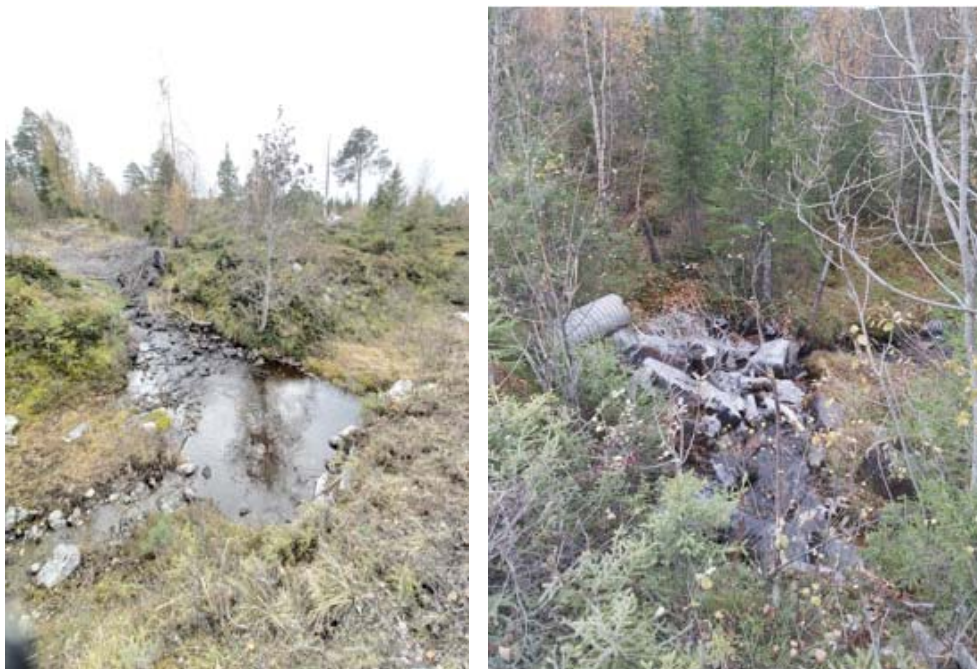
Figur 23 Bilder fra bekk 7, oppstrøms (venstre) og nedstrøms (høyre) prøvestasjonen.

Bekk 7 er mellom 0,50 og 1,50 m bred og renner på fjell og i et skogsområde. Helningsgradienten er lav til moderat oppstrøms kulvert (Figur 23) og bratt nedstrøms. Hoved bunnsstratet er stein og grus. Vannføringen og vannstanden var lav på prøvetakingsdagen og dybden var grunn. Prøvetaking ble utført oppstrøms kulvert/veien.

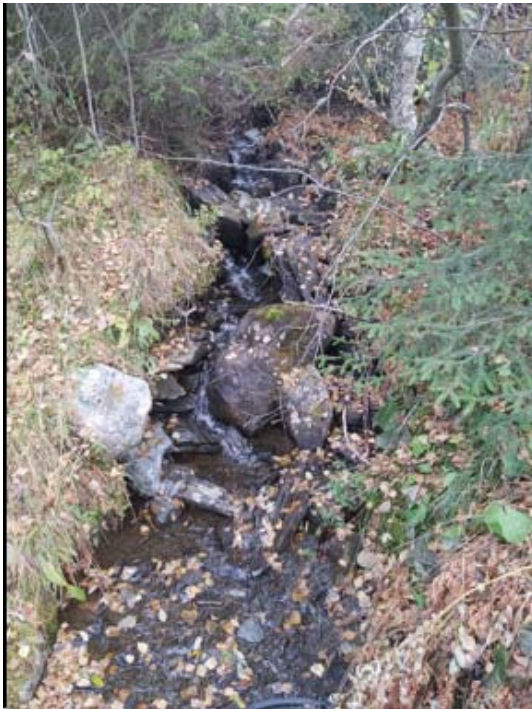
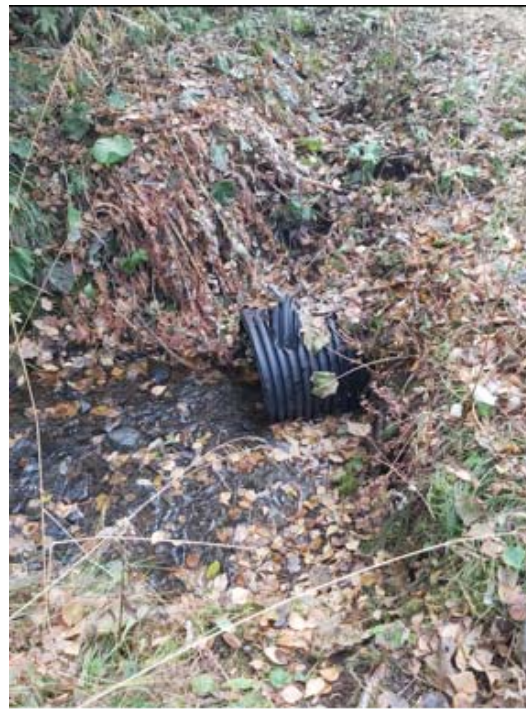
Figur 24 Bilder fra prøvestasjonen i bekk 9, oppstrøms (venstre) og nedstrøms (høyre).

Bekk 9 er en liten bekk (0,5-1 m bred), som renner på fjell og gjennom et skogsområde (Figur 24) og drenerer til Buvatnet. Resipienten er ikke inkludert i overvåkningsprogrammet for kjemisk-fysisk vannkvalitet da det ved flere anledninger var tørrlagt under prøvetakingsrundene for kjemisk-fysisk vannkvalitet. Bunnsubstratet inneholder stein, grus og litt sand. Bekken renner i en kulvert under en vei. Vannstanden og vannføringen var lav, mens vannhastigheten var moderat og dybden grunn. Bunndyrprøvetaking ble gjort oppstrøms kulvert, i den flateste delen av bekken.

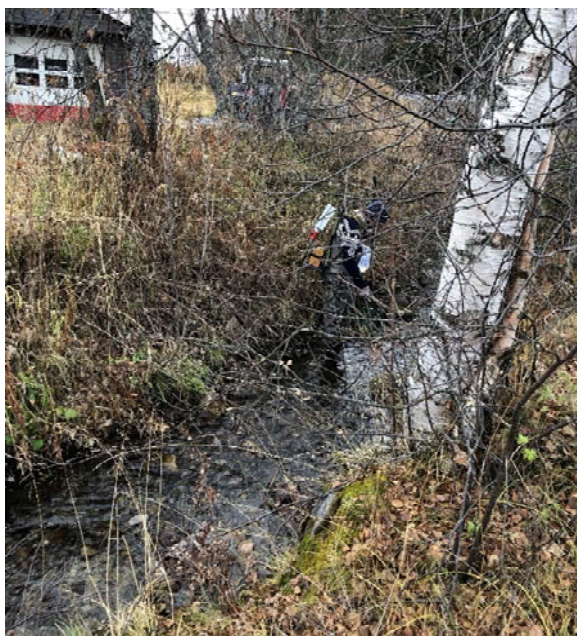
Figur 29 I øvre del var bekken tett og det var felt endel trær over bekken som gjorde det umulig å elfiske.

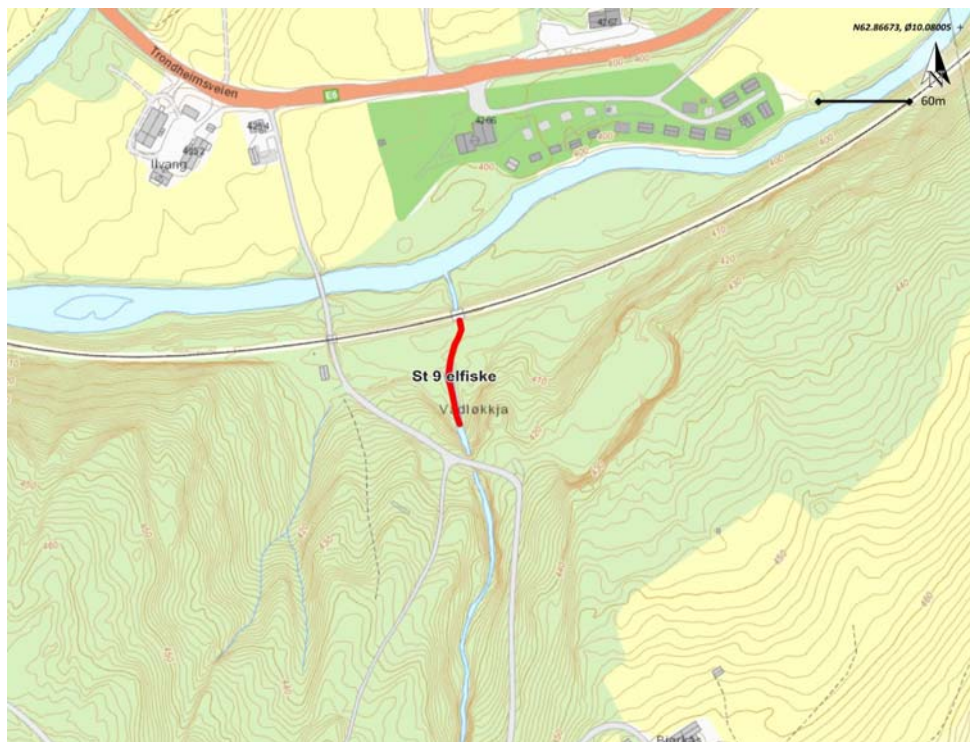
Figur 32 Elfiske fra jernbanebrua og opp til fossen

Resipient 9 varierte en del fra utløpet i Ila og sørover. Fra flat med grusbunn til bratt med blokkstein. Den fiskeførende strekningen var kort, kun ca. 100 m før det gikk nesten vertikalt rett opp og inn i to kulvertrør som hang utover skrenten under veien som passerer på oversiden. Det ble kun fanget en ørret på 102 mm.

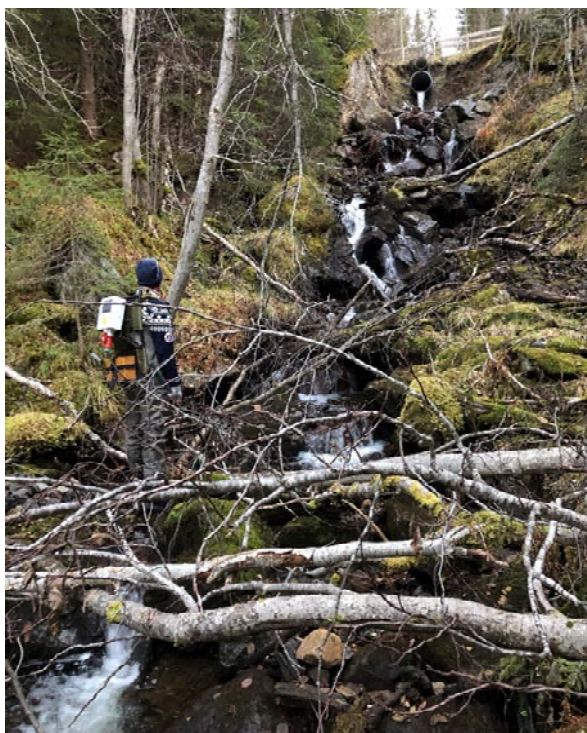
Figur 33 Kort og bratt bekk. De to kulvertrørene sees øverst i bildet.

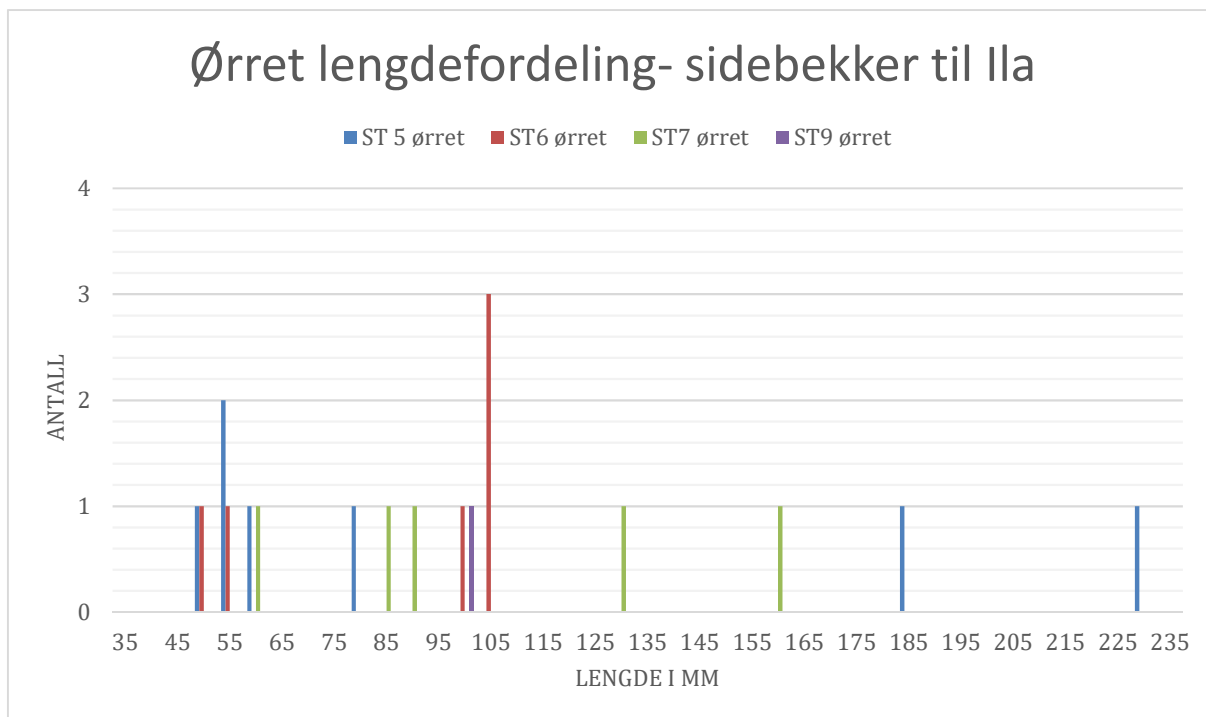
Figur 34 Lengdefordeling av ørret som ble fanget i sidebekkene til Ila.

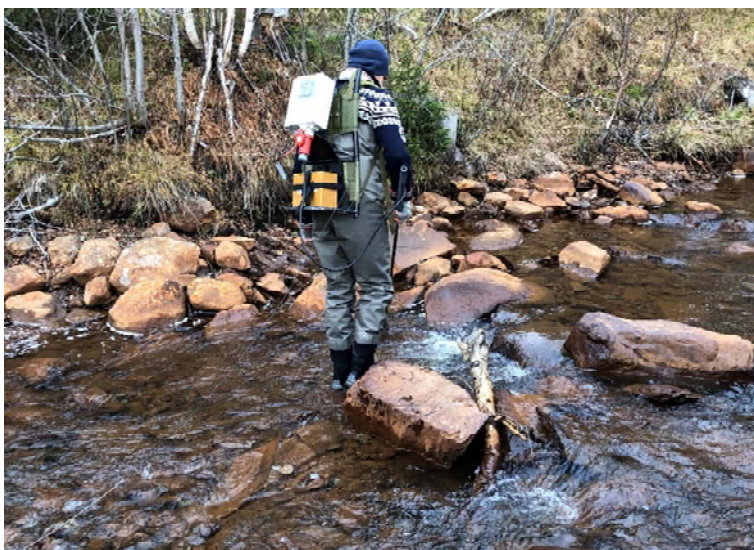
Figur 36 Stasjon 15 tydelig jernutfelling på steinene.

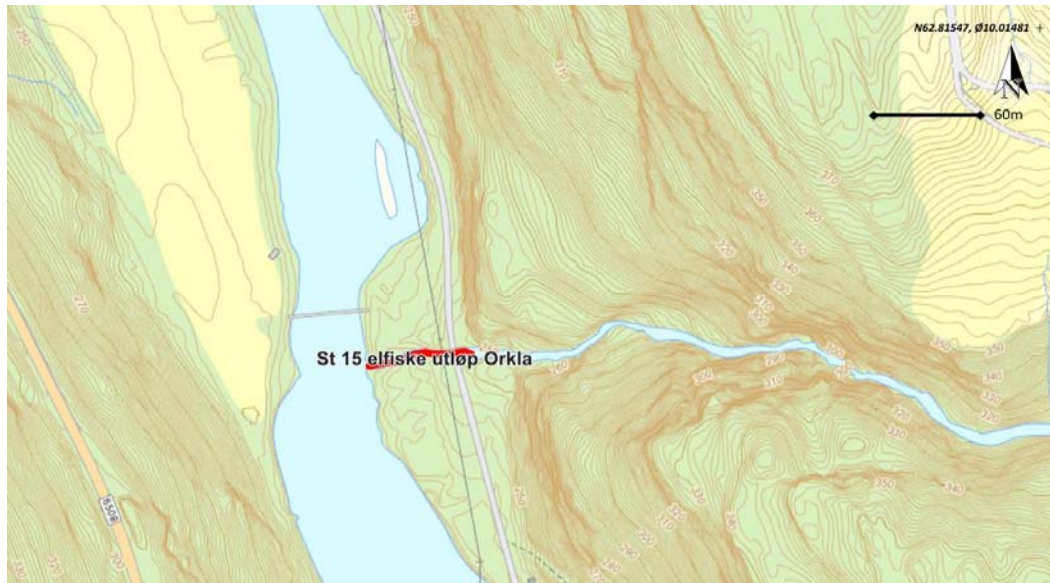
Figur 37 Stasjon 15 nedstrøms E6 ved utløpet til Orkla

Resipient 15 ved utløp til Orkla er kort og kupert, før det blir for bratt for anadrom fisk. Området har få gyteområder og fangstene som ble gjort kan være fisk fra Orkla som har vandret opp i sideelva. Det ble gjort fangst av laks (3 stk) og ørret (9 stk). Ørret er kjent for å bruke sidebekker i større systemer til gyting og som oppvekstområde. Tettheten var lav og det ble gjennomført bare engangs overfiske.
