E6 Ulsberg – Vindåsliene - Vassdragsovervåkning

Nye Veier AS

Datarapport - akvatisk økologi

DOKUMENTKODE: 10213426-RIGm-RAP-003

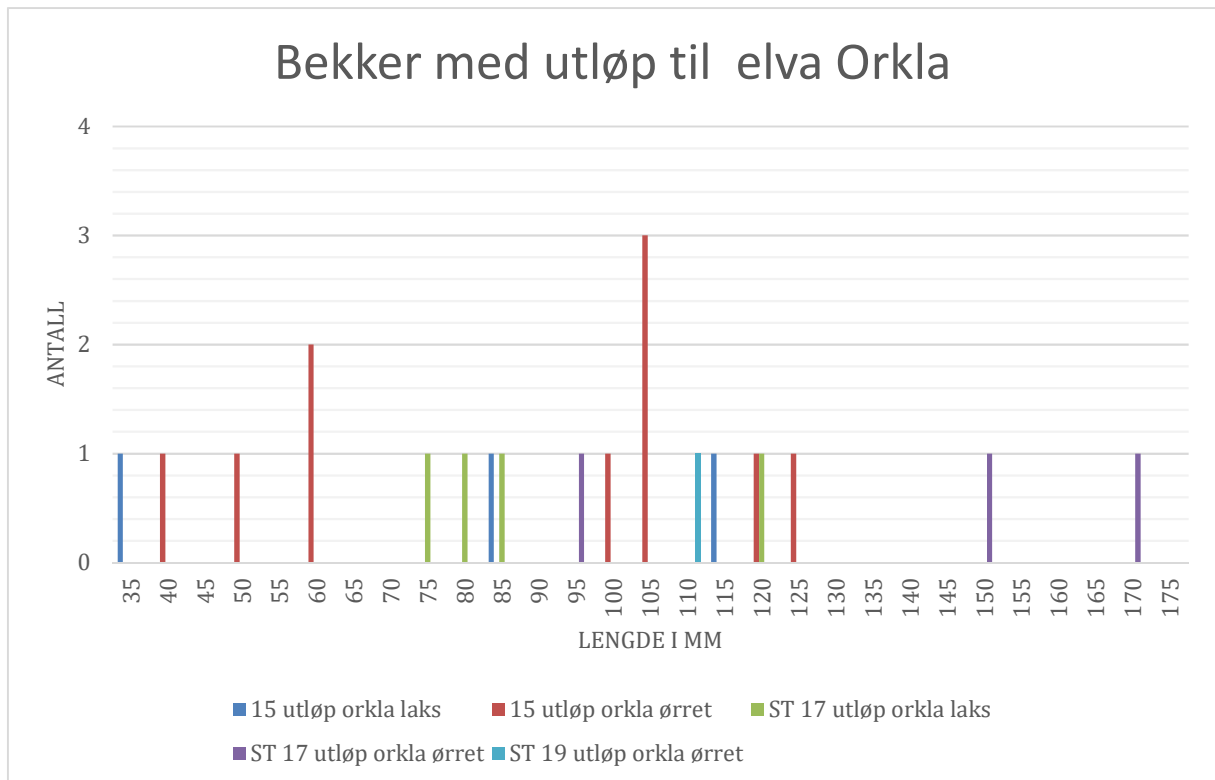
Figur 41 Lengdefordeling av ørret og laks i sidebekkene til Orkla.
