Effekt mål for tiltaket er å sikre at større skip som anløper havna får bedre dybde og manøverareal i innseilinga til havna og inne i havna. Dette for å sikre at Sandnessjøen havn kan utvikle seg, og også i fremtiden fremstår som en god og trygg havn for brukerne.

Kystverket Nordland planlegger utdypning i innseiling til Sandnessjøen havn på grunn av manglende dybde og bredde. En grunne i innseilingen setter begrensninger for manøvrering og bruk av havna, og medfører et hinder for sikker og effektiv drift.

Strømmålinger ved Sandnessjøen 2014

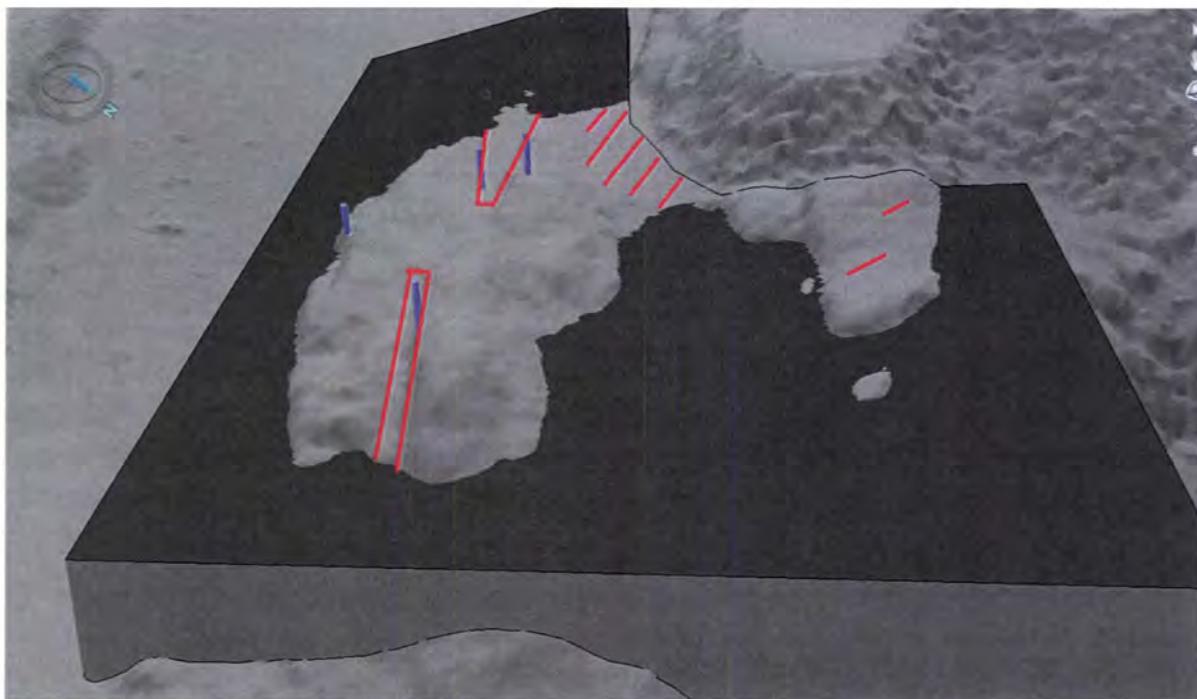
Figur 1 Illustrasjon av massene som skal fjernes rundt molo. Løsmasser illustrert i rødt.

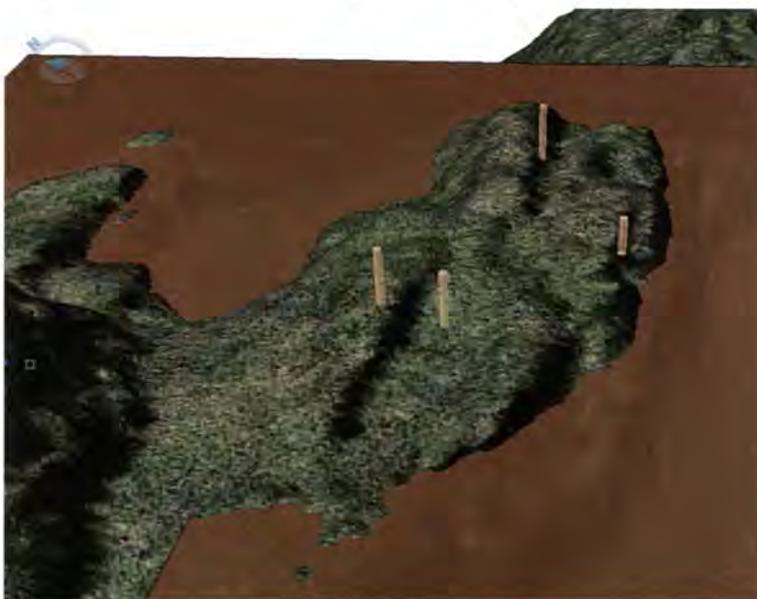
Figur 3 Terrenget under sjø med borehull illustrert som gule stolper

Borehullene rapportene fra grunnundersøkelsene fant løsmasser med en dybde på 40 cm og 170 cm på 12 meter dybde. Basert på dette vil det være rimelig å anta at totalt overslag av løsmassene vil nok være mer enn overslaget nevnt ovenfor fra dykkerrapportene. Ut fra visualiseringen av terrenget som vist nedenfor så ligger løsmassene til dels i sprekker på rundt 2 - 5 meters bredde. Det meste av løsmassene, spesielt de løsmasser som har høyest nivå av forurensning vil kunne fjernes med en miljøskuff.

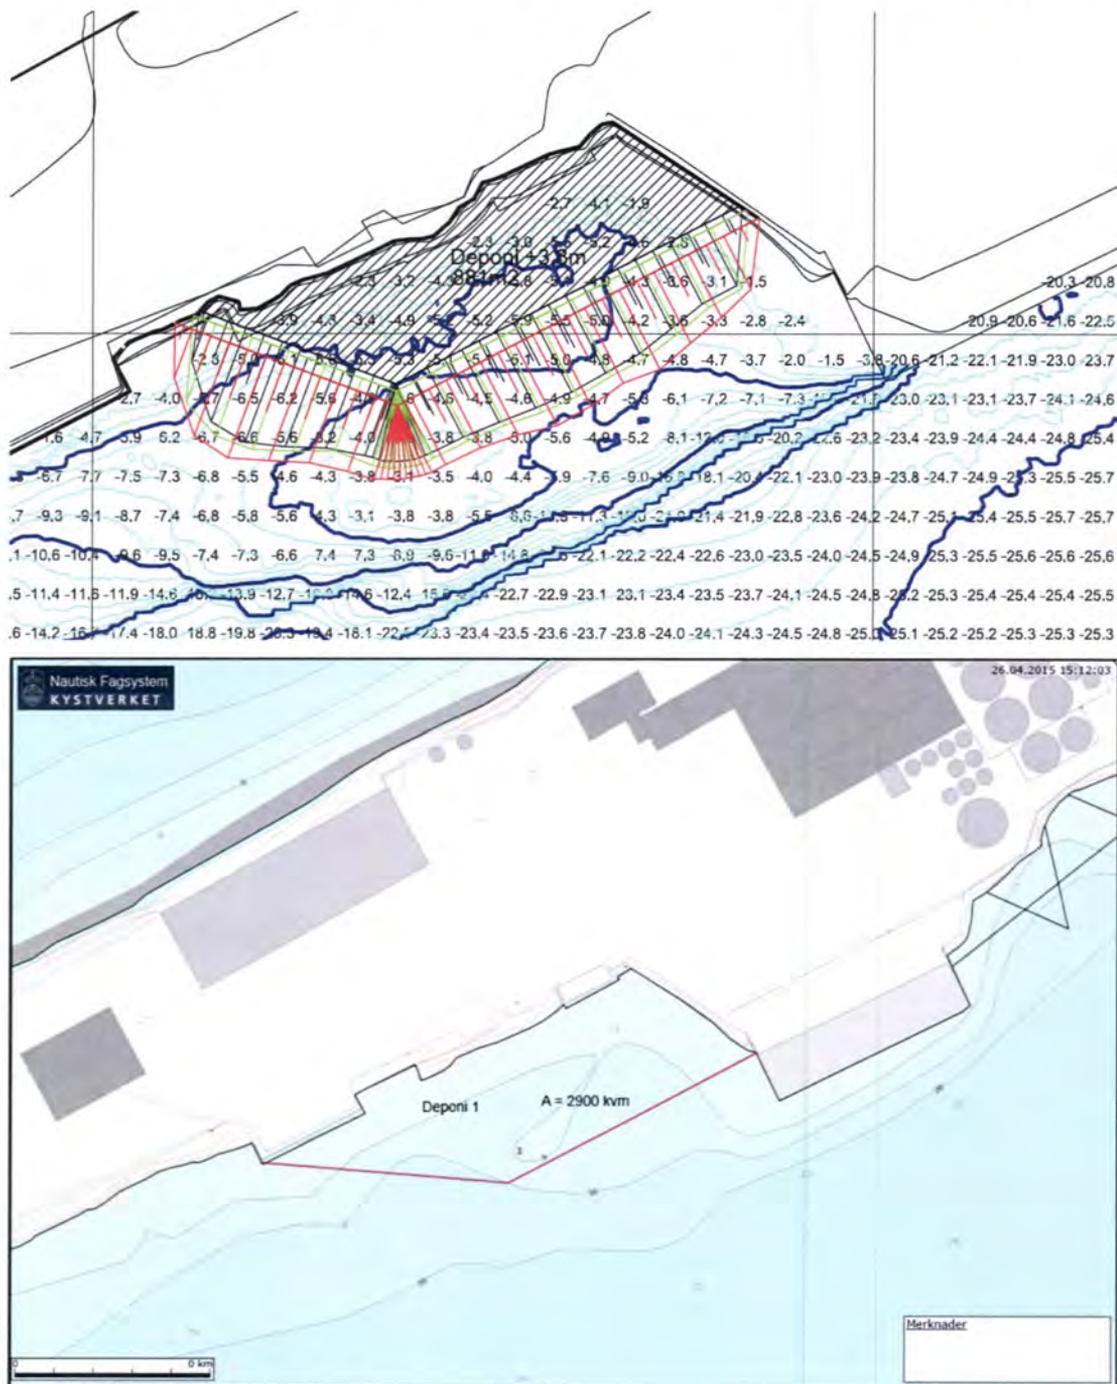
Figur 6 Deponi 1 - Sør for kai på Holmen

Den valgte måten å gjennomføre tiltaket er at utførende entreprenør først rensker sjøbunns-overflaten med miljøskuff ned til fjell så langt det lar seg gjøre, deretter sprenges det til ønsket dybde. Deponiet bygges opp som en steinfylling uten sjeté. Fyllingen avsluttes med en plastring av større sprengstein som sorteres ut ved mudringsarbeidene.

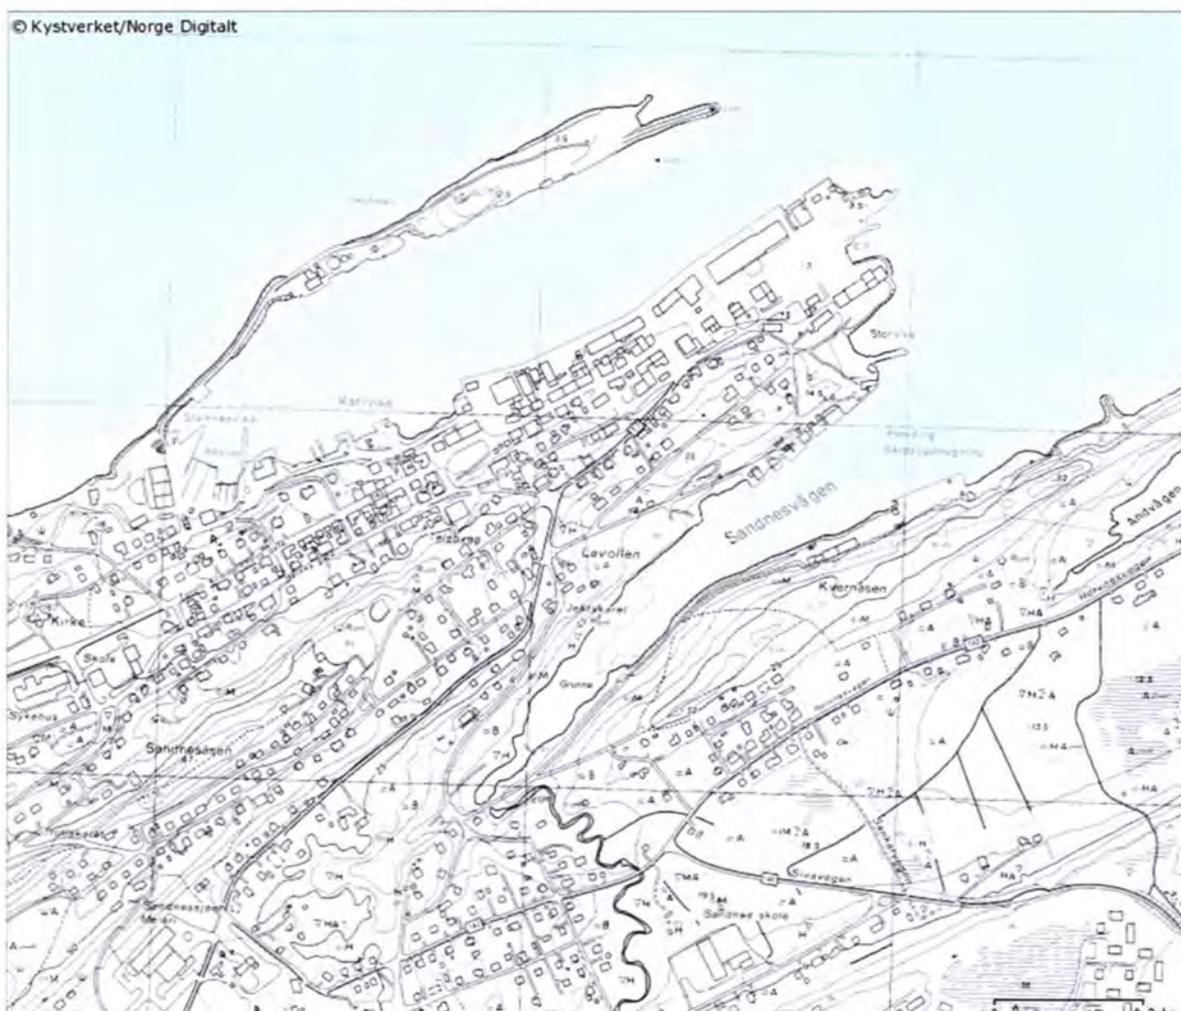
Figur 1. Kart over Sandnessjøen, hovedhavna og Sandnesvågen. Nord er opp på kartet.

Området som er undersøkt er Sandnessjøen havn og Sandnesvågen, se kart figur 1. I havna ligger det mange kaier og bedrifter mens det i Sandnesvågen tidligere var et skipsopphuggeri, jernstøperi, oljetanker og et notbøteri. Risikovurderingen er delt i to, der Sandnessjøen havn og Sandnesvågen er vurdert separat. Dette på grunn av den geografiske barrieren mellom områdene. Til slutt i rapporten er resultater og konklusjoner fra begge steder vurdert i sammenheng.

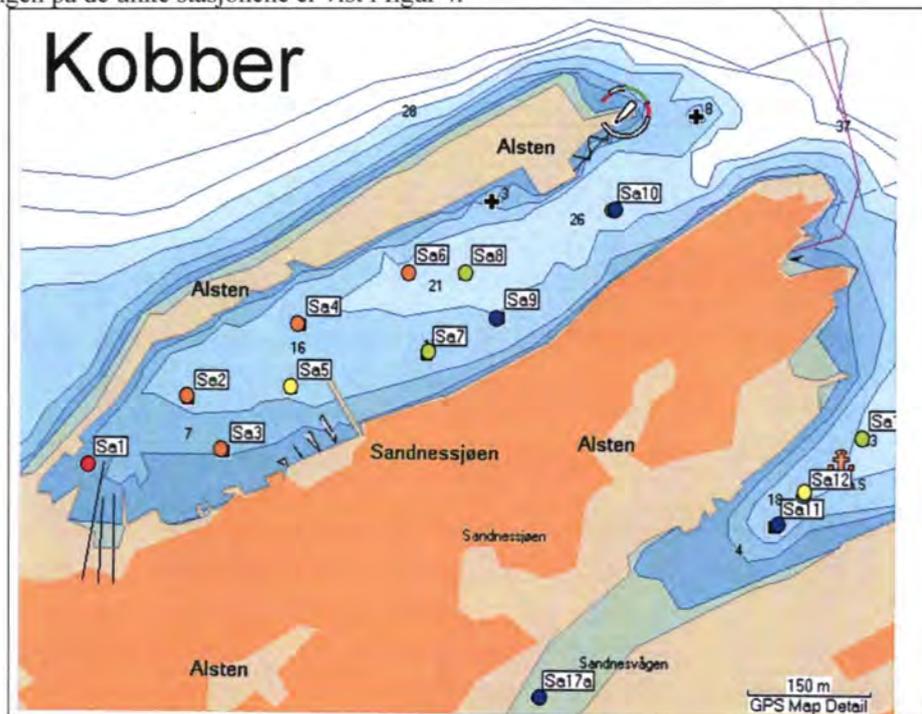
Figur 4. Klassifisering av kobberkonsentrasjonene i sedimentet etter TA-2229/2007

Kobberkonsentrasjonene er aller høyest innerst i havna, rett utenfor Slipen Mekaniske AS og avtagende utover i havna. Konsentrasjonene er høyere på nordsiden enn sørsiden av havna, og ser ut til å følge dypålen. Grønn og blå farge i Sa7-10 viser at kobberinnholdet i disse prøvene ikke er over grenseverdi for økologisk risiko (figur 4).

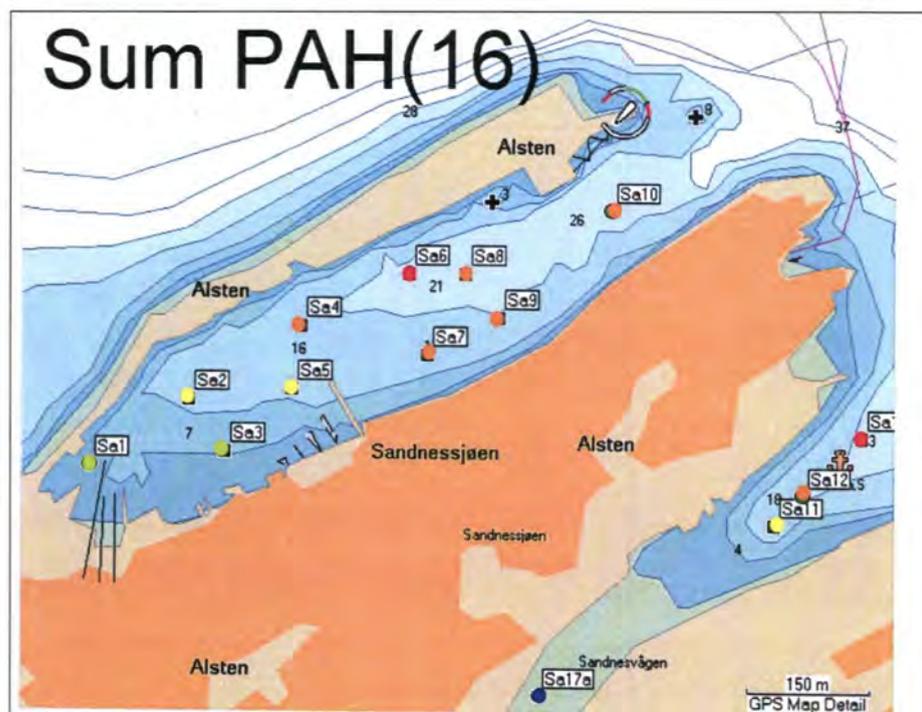
Figur 5. Klassifisering av sum PAH (16) konsentrasjonene i sedimentet etter TA-2229/2007

PAH-forurensningen i hovedhavna i Sandnessjøen er høyest ved Sa 6 og avtagende innover i havna. I den indre delen av havna er konsentrasjonene lavest. Sum PAH i Sa 1 og Sa 3 er under grenseverdi og i Sa 2 og Sa 5 i klasse III. Utover i havna (Sa 7-10) er PAH verdiene i klasse IV. Selv om prøvene Sa 1 og 3 ikke har sammenlagt PAH-forurensning utover grenseverdi for økologisk risiko er enkeltforbindelsene benzo(a)antracen, indeno(1,2,3-cd)pyren og benzo(ghi)perylene over grenseverdi på begge stasjoner (klasse III og IV) i tillegg til antracen og fluoranten på Sa 1 (tabell 3).

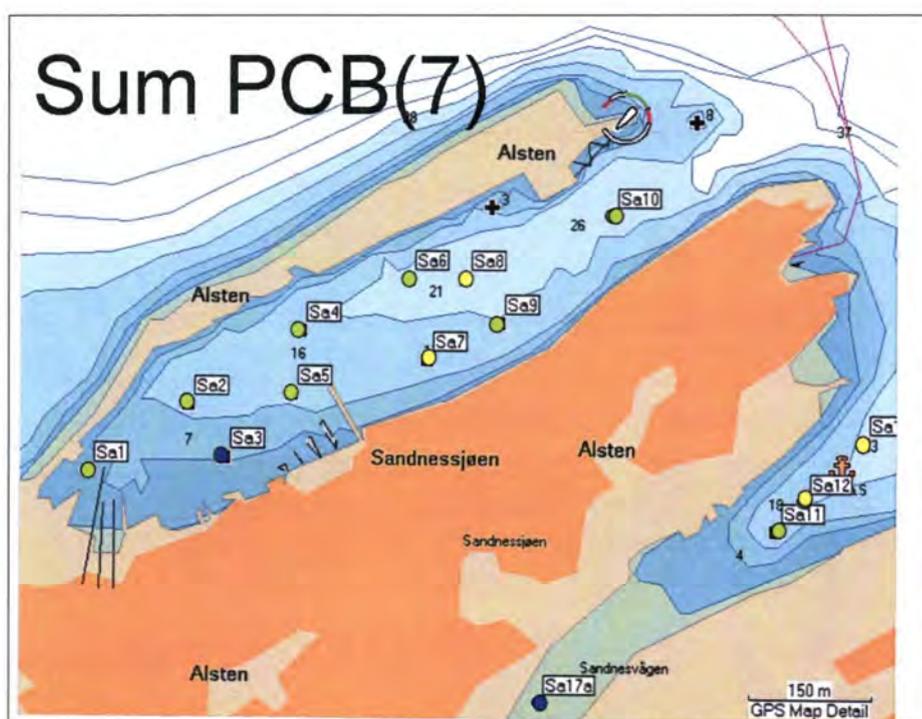
Figur 7. Klassifisering av PCB₇ konsentrasjonene i sedimentet etter TA-2229/2007

I hovedhavna i Sandnessjøen er PCB-forurensningen over grenseverdi begrenset til Sa 7 og 8 og ligger i klasse III. Forurensningen er avtagende både innover og utover i havna (figur 7).

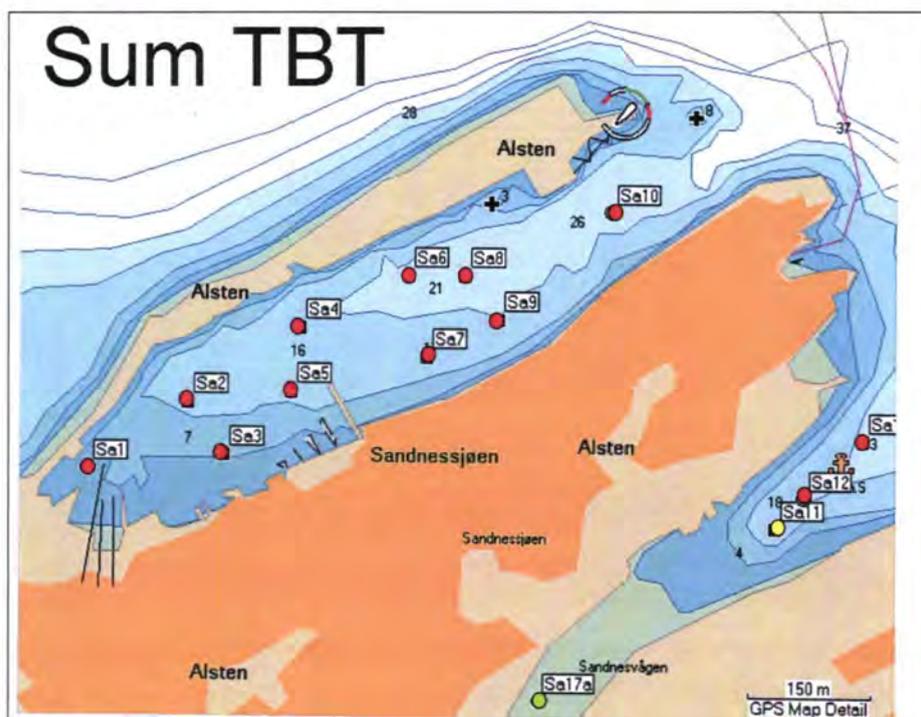
Figur 9. Klassifisering av TBT-konsentrasjonene i sedimentet etter TA-2229/2007

TBT-forurensningen i havna ligger i klasse V på alle stasjoner, men er aller høyest i Sa 10 ytterst i havna og Sa1, innerst i havna, henholdsvis 5,8 og 3,1 mg/kg (figur 9 og tabell 3). På stasjonene i mellom varierer innholdet fra 0,22-1,5 mg/kg (jf tabell 3).

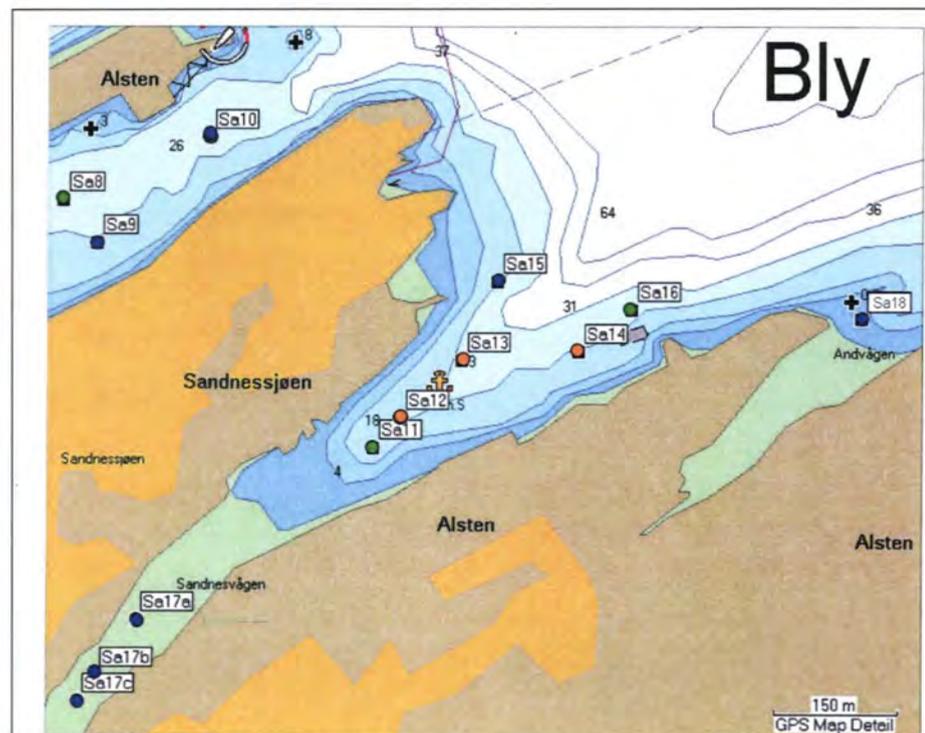
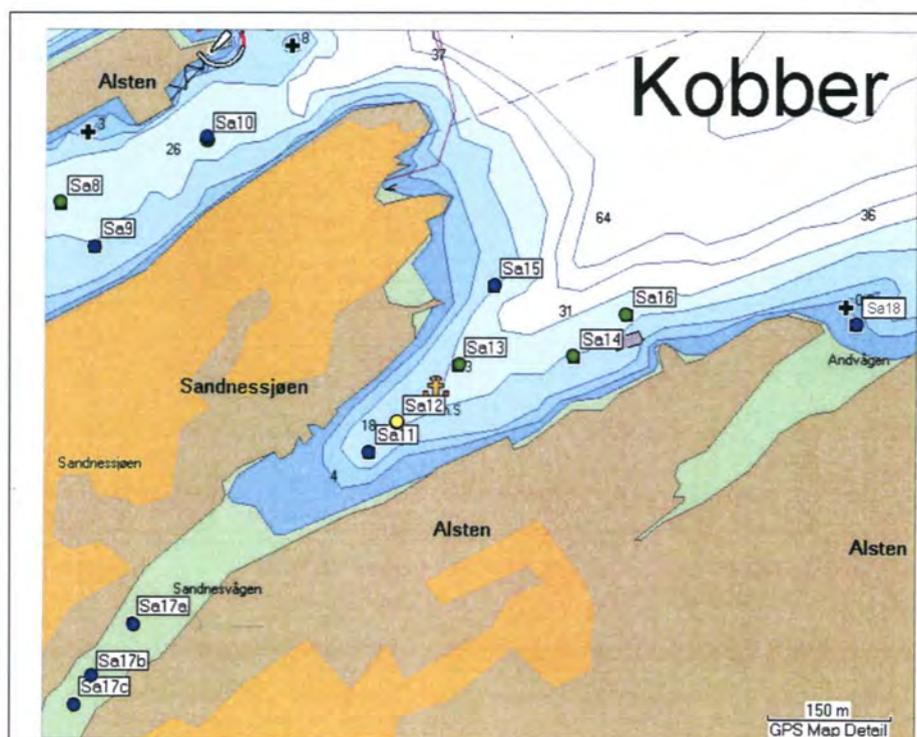
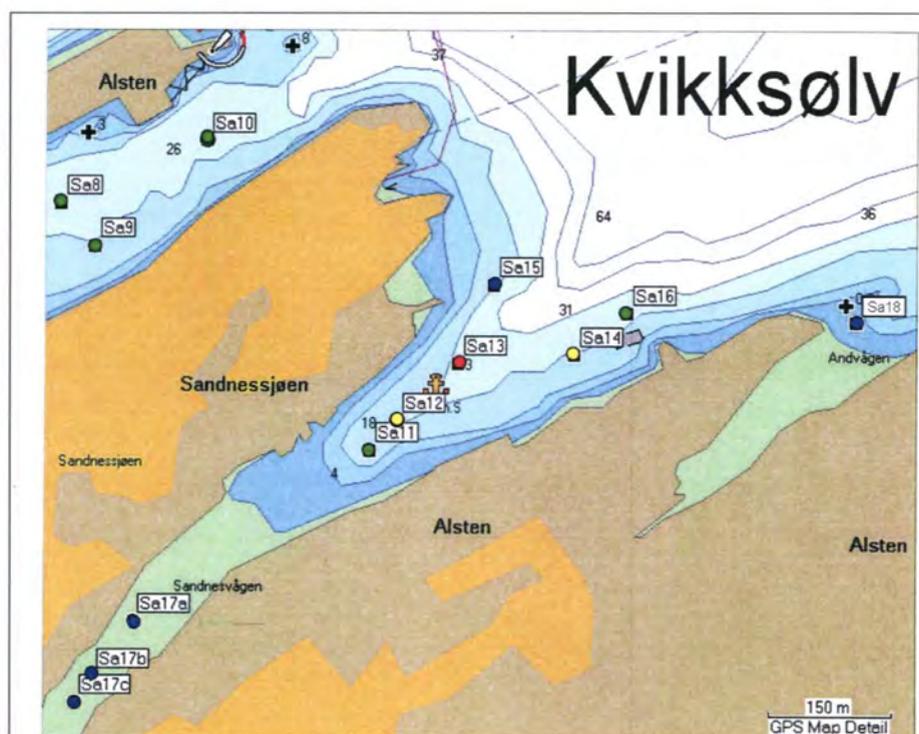
Figur 10. Klassifisering av blykonsentrasjonene i sedimentet etter TA-2229/2007

Figur 11. Klassifisering av kvikksølvkonsentrasjonene i sedimentet etter TA-2229/2007

Figur 12. Klassifisering av kobberkonsentrasjonene i sedimentet etter TA-2229/2007

I Sandnesvågen er det påvist forurensning over grenseverdi trinn 1 av tungmetallene bly, kobber og kvikksølv på opptil tre stasjoner; Sa 12, Sa 13 og Sa 14. Blykonsentrasjonene er aller høyest på Sa 14, men

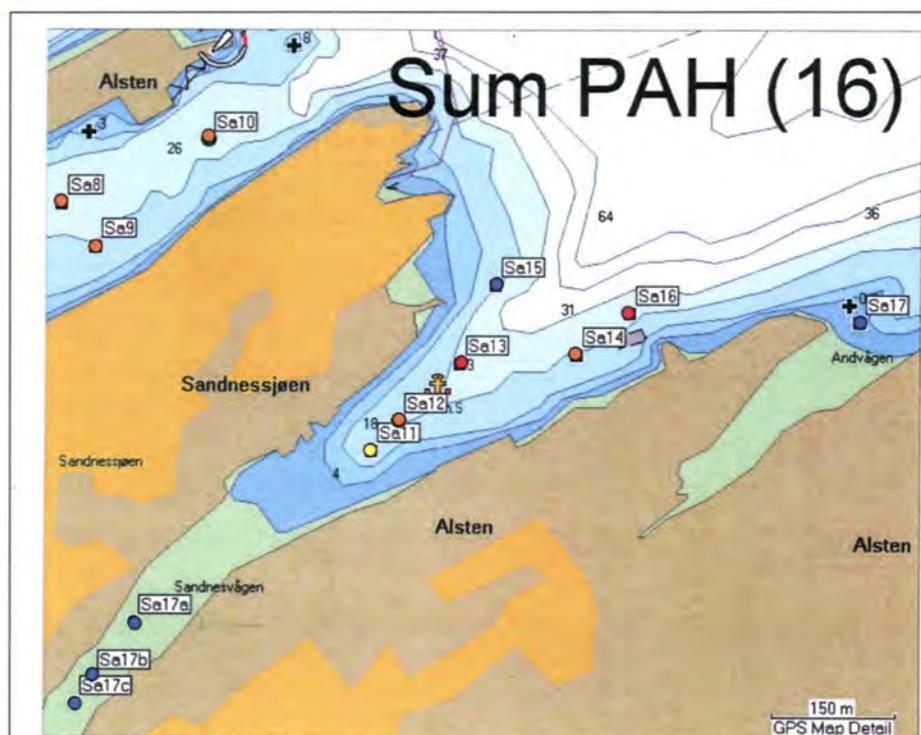
Figur 13. Klassifisering av sum PAH (16) konsentrasjonene i sedimentet etter TA-2229/2007

Forurensning over grenseverdi trinn 1 for sum PAH(16) er funnet på stasjon Sa 11, Sa 12 og SA 13, SA 14 og Sa 16, med høyeste konsentrasjoner på stasjonene Sa 13 og SA 16 (klasse V). Selv om sum PAH(16) ikke overstiger grenseverdi på stasjon Sa 17 er en av forbindelsene, benzo(ghi)perylene, påvist i klasse IV i denne prøven. Sa 16 har de høyeste forekomstene av PAH-forbindelser, i sum 75 % mer enn Sa 13.

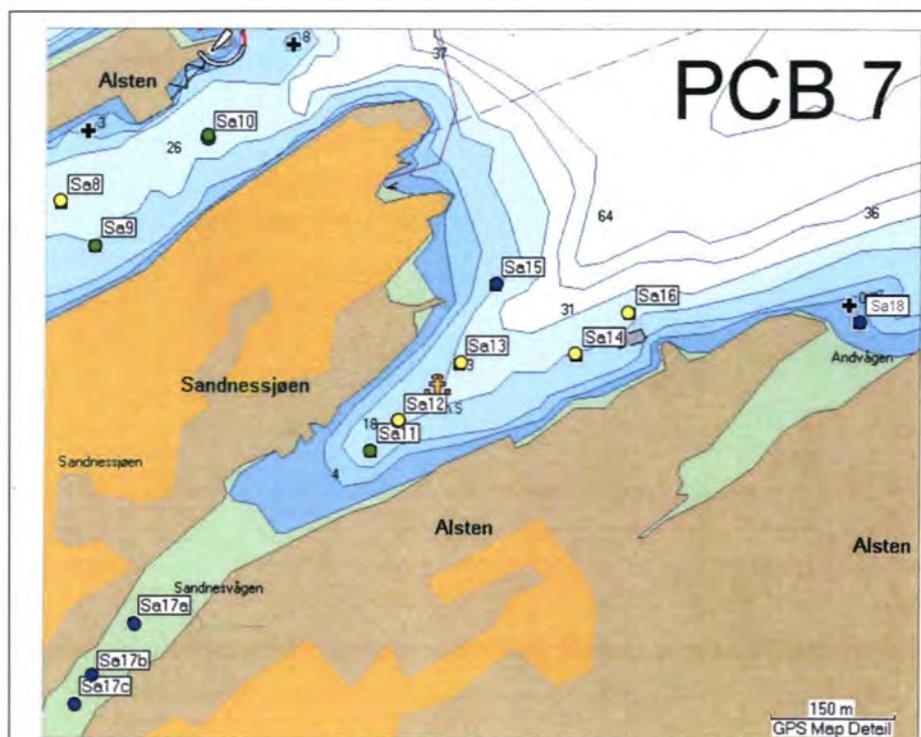
Figur 15. Klassifisering av PCB₇ konsentrasjonene i sedimentet etter TA-2229/2007

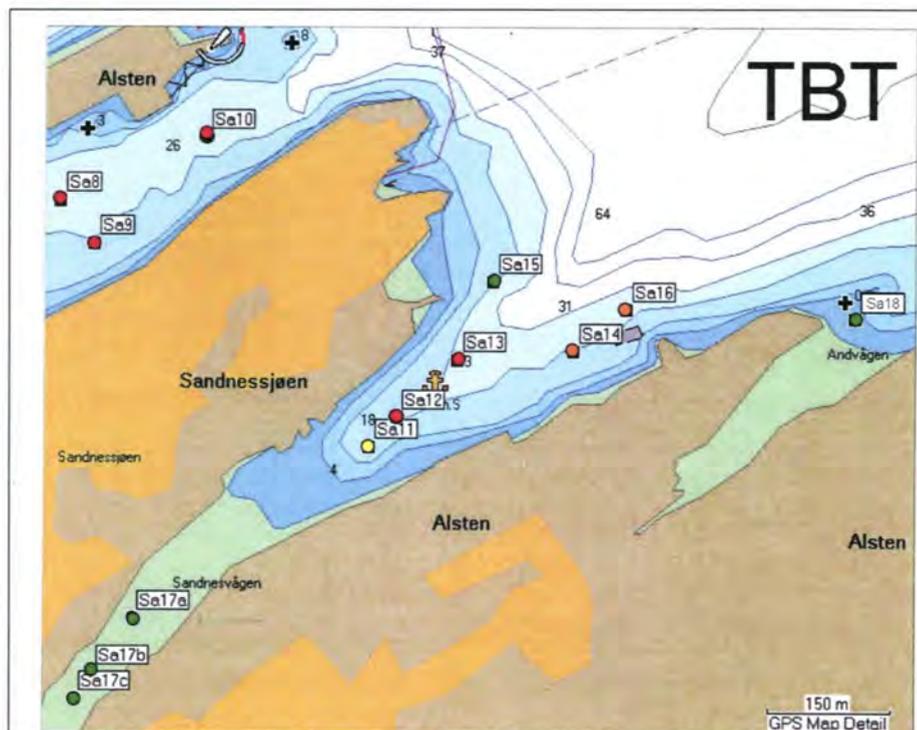
Figur 17. Klassifisering av TBT-konsentrasjonene i sedimentet etter TA-2229/2007

Det er påvist TBT over grenseverdi på fem av prøvestasjonene som ligger i nærheten av huggriet (Sa 11-14 og Sa 16). De høyeste konsentrasjonene er påvist omtrent midt i vågen, i prøve SA 12 og SA 13 og ser ut til å avta både innover og utover herifra.

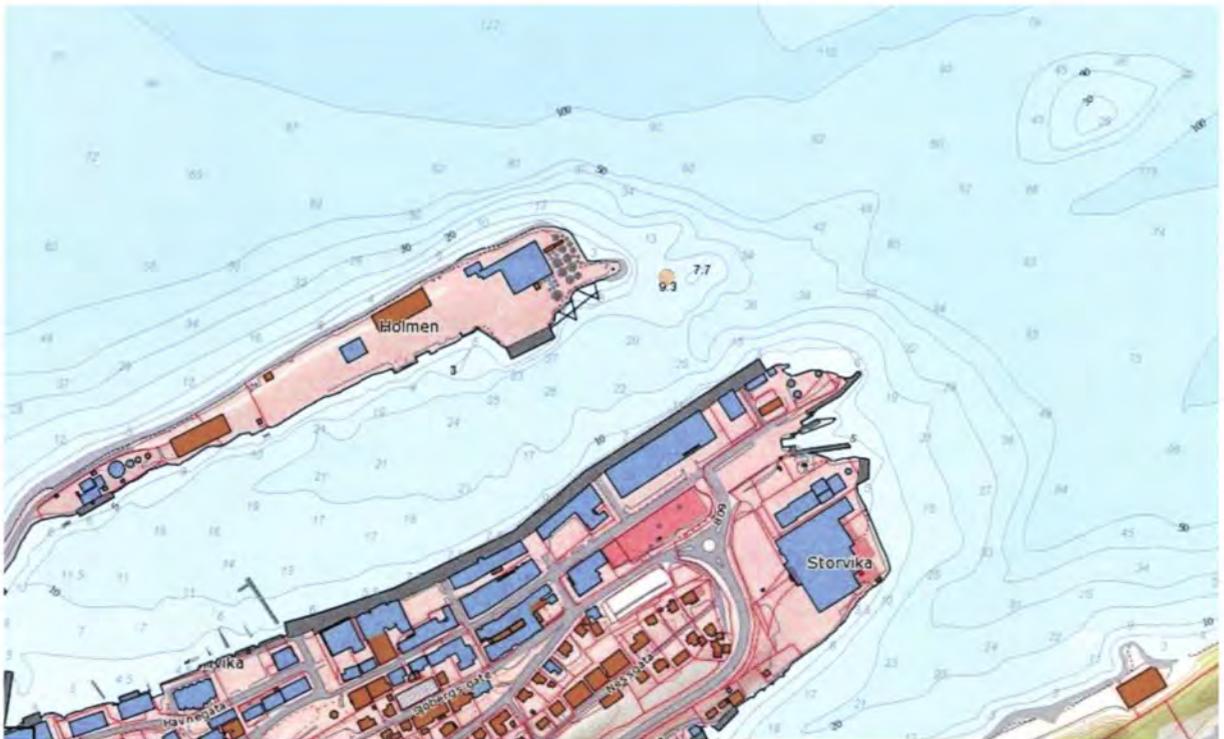
Figur 1. Målepunktet ved Sandnessjøen. Den gule sirkelen markerer posisjonen til strømmåleren (kartkilde: <http://kart.fiskeridir.no>). Måleinstrumentet var plassert i bunnramme på ca. 12 m dyp og målte strøm på ca. 8 m dyp

Lengdegrad	12°38.330'Ø
Breddegrad	66°01.536'N
Måleperiode	14.08.2014 – 14.09.2014
Vanndybde ved måleposisjon	Ca. 12 m
Måledyp	Ca. 8 m
Måleinstrument	Aquadopp Punktmåler (Nortek AS)
Andre sensorer	Trykk, temperatur (12 m)
Sampling-intervall	10 min

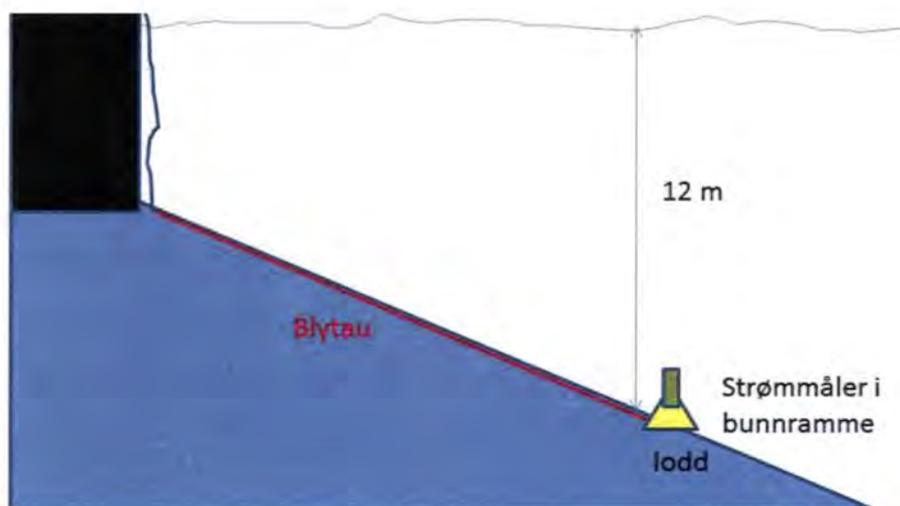
Figur 2. Riggskisse. Strømmåleren er illustrert med grønn sylinder. I dette tilfellet var måleren plassert i en bunnramme (gul trekant) på ca. 12 m dyp. Bunnrammen var fortøyd i land. Ved hjelp av akustiske signaler målte instrumentet strøm på ca. 8 m dyp.

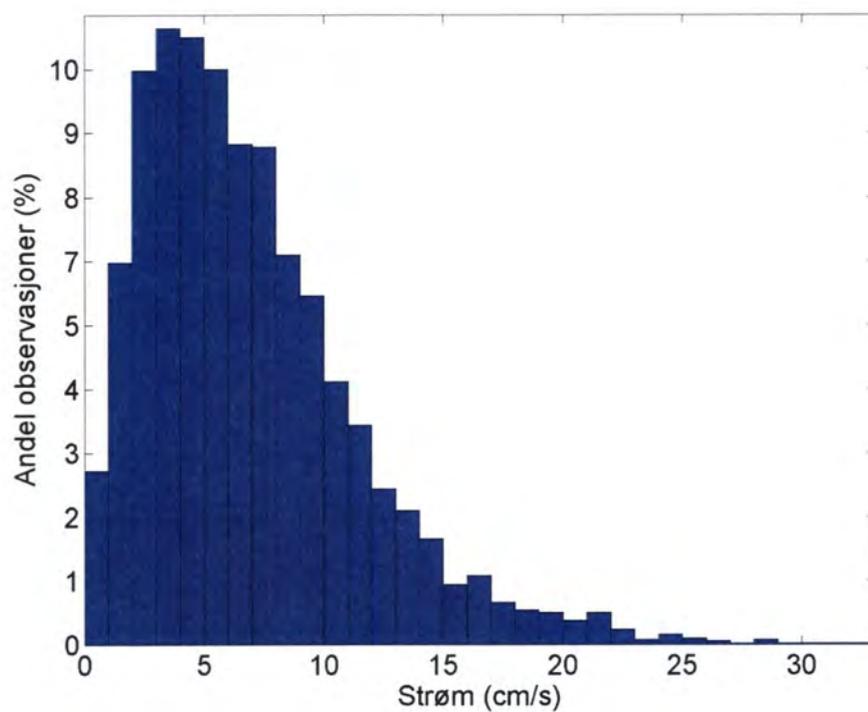
Figur 10. Histogram med fordeling av strømstyrke.

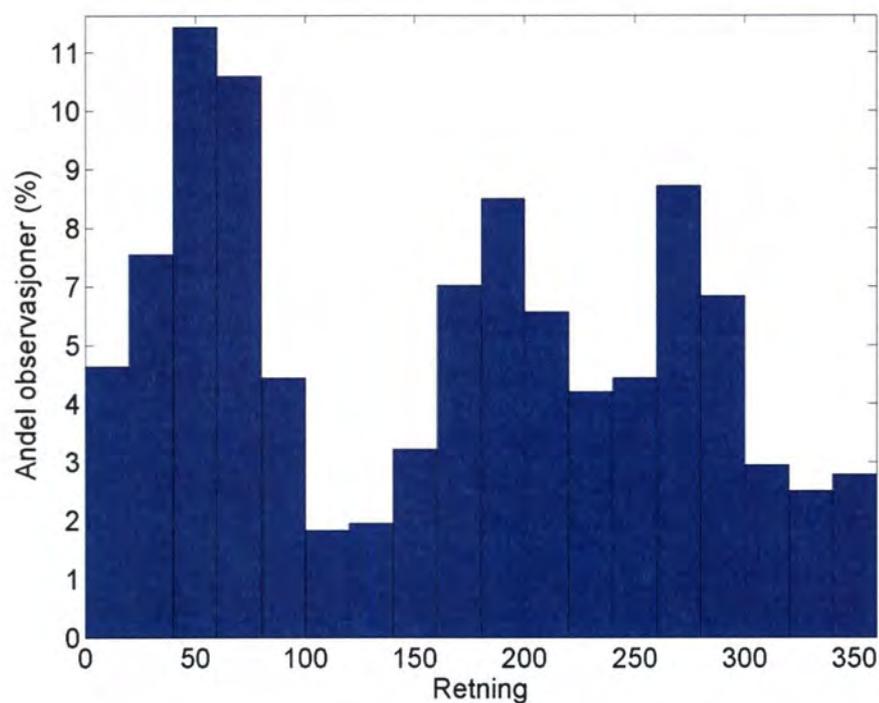
Figur 11. Histogram med retningsfordeling. Retningsintervallene er 20 grader.

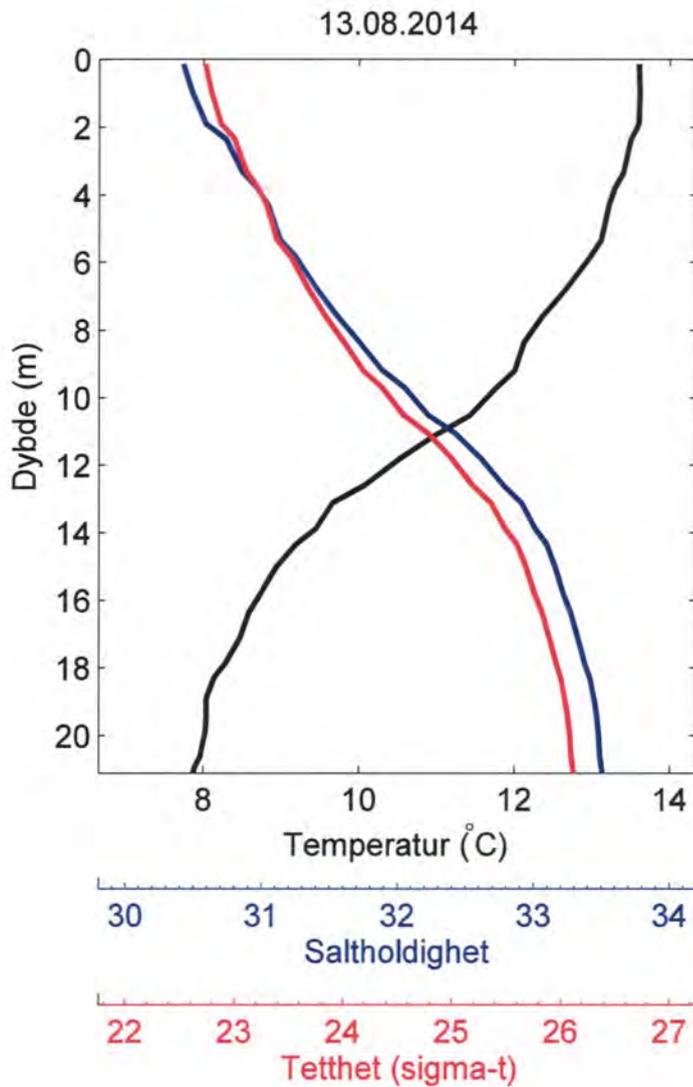
Figur 15. Vertikalprofiler av temperatur, saltholdighet, tetthet (sigma-t) og turbiditet. Målingene ble utført på posisjonen til strømmålerrikken 13. august 2014.

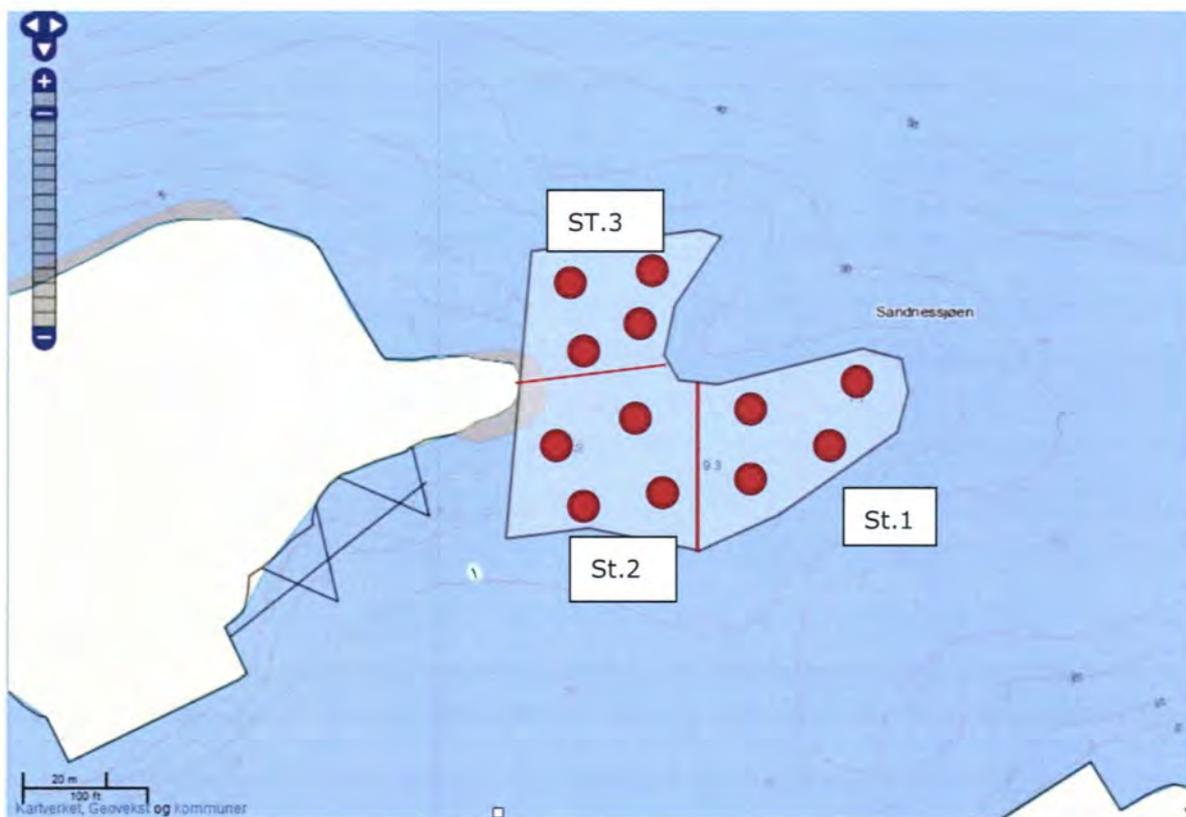
Figur 3. Prøveområdet ved innseilingen til Sandnessjøen havn er skravert lyseblått. Arealet utgjør ca. 5000 m². Omtrentlig plassering av prøvepunktene er markert med røde sirkler.

Prøveplan er vist i fig 2. Når prøvetaking av bunnsediment gjennomføres med dykker er det vanlig at en følger dykkerens bobler. På denne måten kan posisjon for prøvetaking fastsettes. Under prøvetaking var det urolig sjø og dykkerens bobler var ikke synlige. Det var derfor vanskelig å oppgi eksakt posisjon for prøvetaking. Dykkeren oppga imidlertid at han ut i fra bunnkartet hadde vært nær punktene (+/- 10 m). Ved stasjon 2 måtte mistet dykker den kjernen som ble tatt nærmest moloen. Prøve 2 består derfor bare av 3 kjerneprøver i stedet for 4.

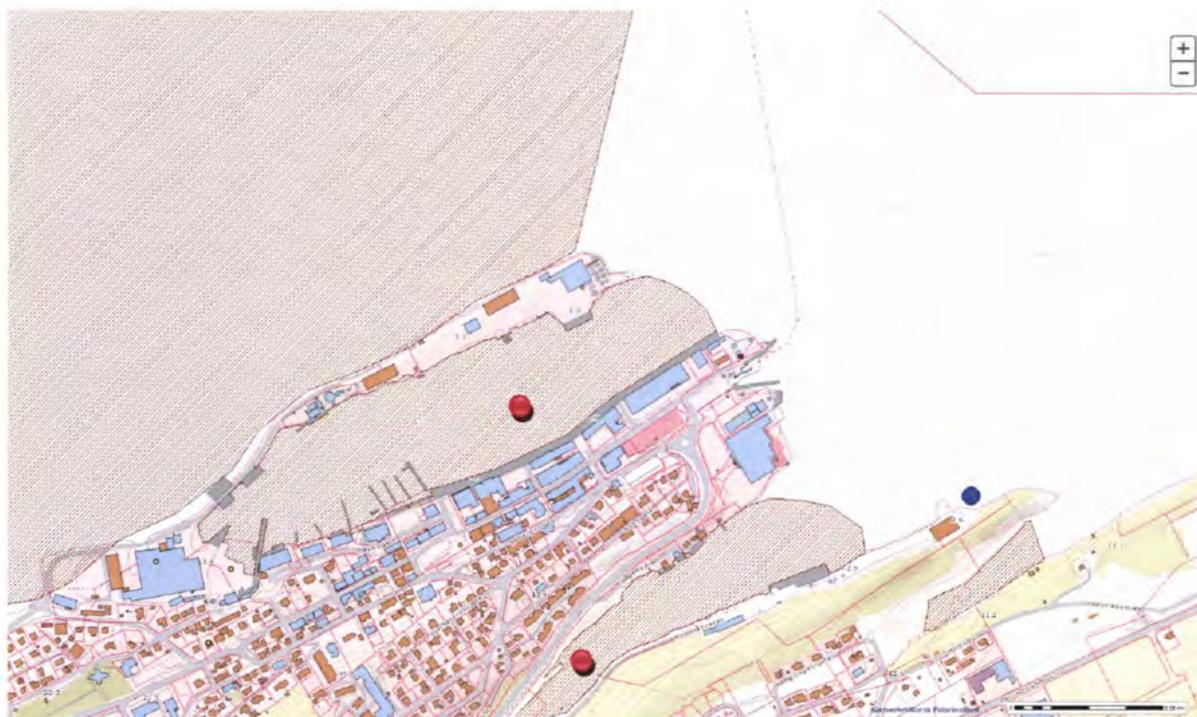
4.3.2 Sedimentets forurensningsgrad

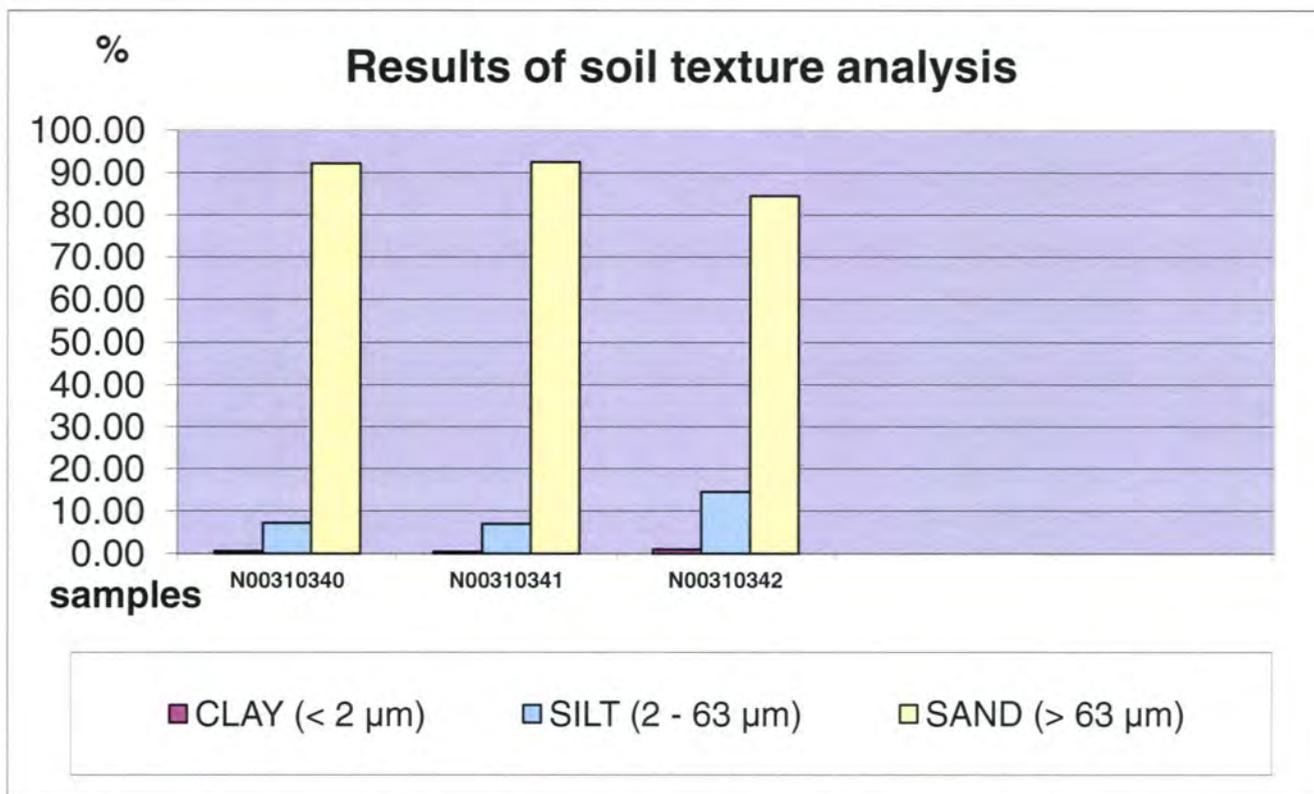
Sample label:		N00310340	N00310341	N00310342
Lab. ID:		001	002	003
Gross sample weight [g]		54.65	54.11	51.99
CLAY (< 2 µm) [%]		0.59	0.48	0.95
SILT (2 - 63 µm) [%]		7.23	6.98	14.56
SAND (> 63 µm) [%]		92.18	92.53	84.49

Test method specification: CZ_SOP_D06_07_120 Grain size analysis using the wet sieve analysis using laser diffraction (fraction from 2 µm to 63 mm) Fraction > 0.063 mm determined by wet sieving method, other fractions determined from the fraction "< 0.063mm" by laser particle size analyzer using liquid dispersion mode. Fractions "Sand >63 µm", "Silt 2-63 µm" and "Clay <2 µm" evaluated from measured data.
