SØKNAD OM TILTAK I FORURENSET SEDIMENT

UndertittelKranbane i sjø for 80 tonns
travellift

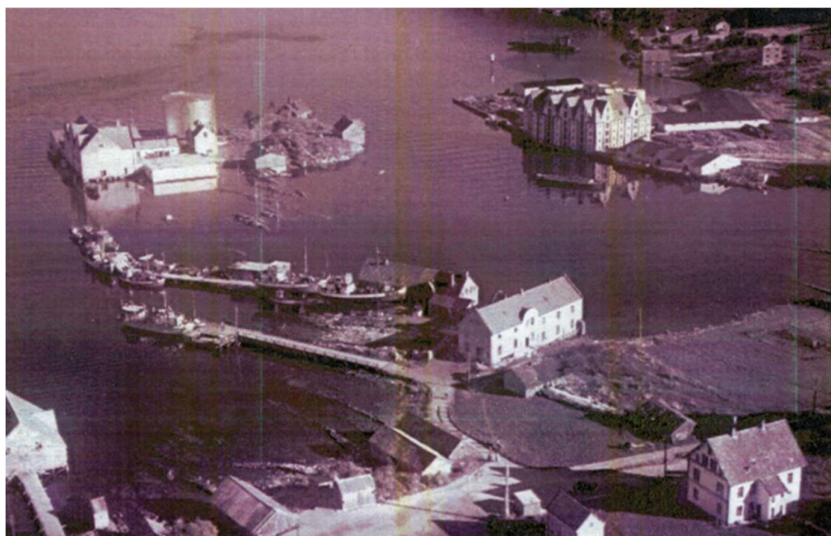
Eldre bilde av Osholmen, før den ble utfylt og landfast.

Det er godt dokumentert at området har vært et industriområde siden 1900 tallet. Historiske foto som bekrefter dette, men det er ikke kjent hvilket år disse fotografiene er tatt.

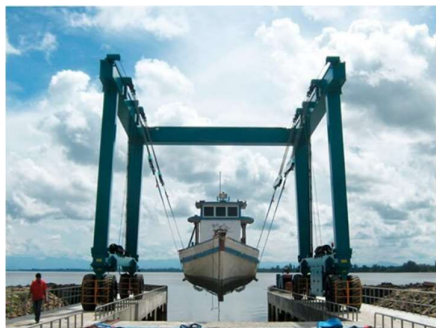
Eksempel på travellift med bedding hentet fra internett.

Det planlegges en utgraving av en bedding for kranbane i sjø for opptak av båter opp til 80 tonn med bruk av travellift.

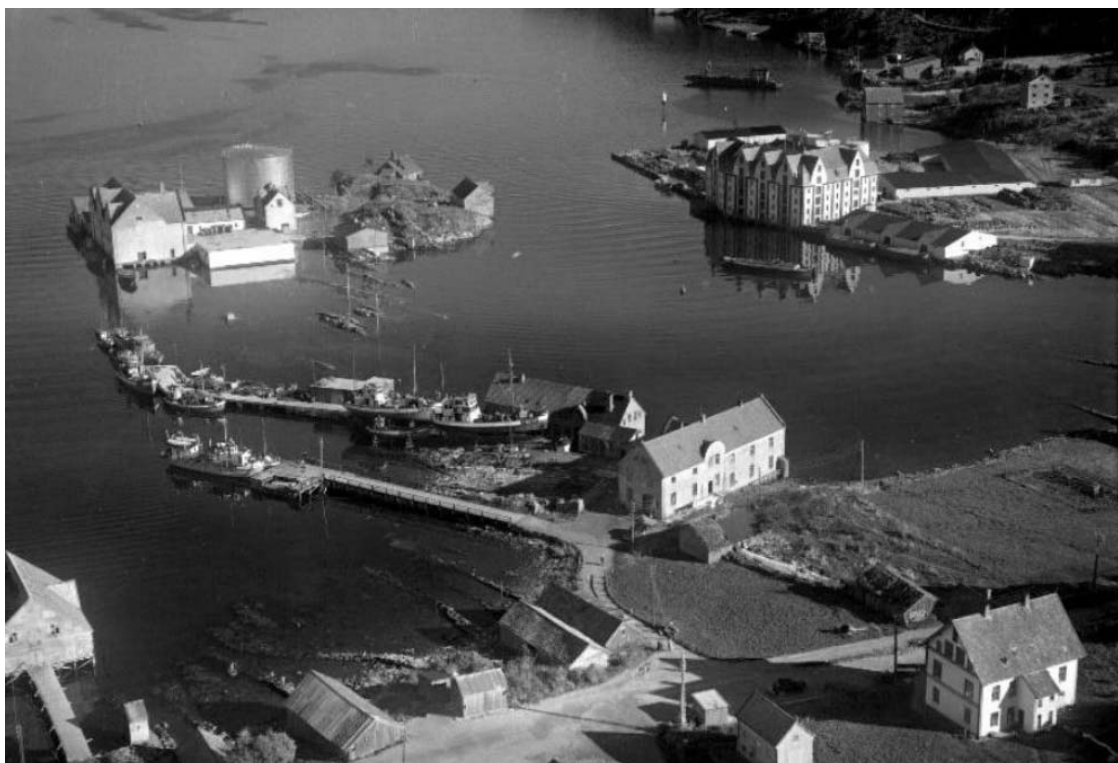
Figur 2 Eldre bilde av Osholmen, før den ble landfast. (kilde: ukjent).

I 1954 ble Osholmen landfast med vei. Bilde av området før veiforbindelse er vist i Figur 2.

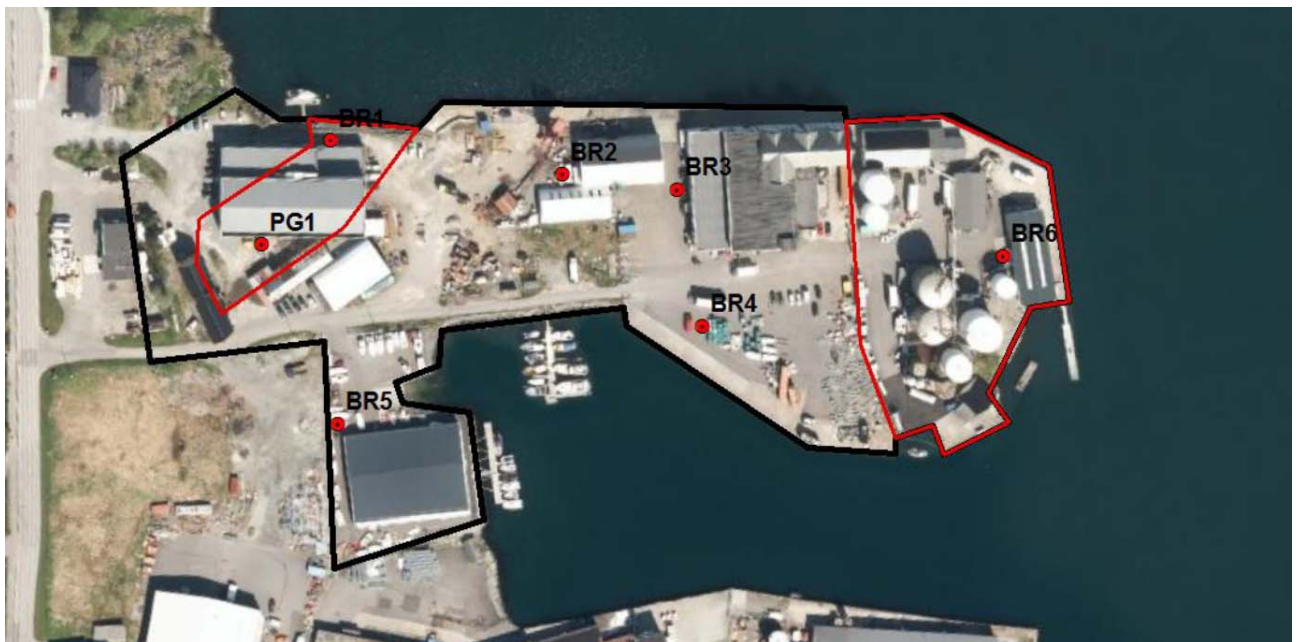
Figur 3 Undersøkellesprogram hentet fra Multiconsult-notat 417545-RIGm-NOT-001. PG = prøvegropp, BR = boring.

I Fase 1 – notatet ble det presentert et forslag til undersøkelsesprogram, som vist i Figur 3. Forslaget innebar undersøkelser i til sammen 7 punkter, henholdsvis ved boring av 6 brønner og graving av 1 sjakt. Programmet dekker både utstrømningsområdet til den gamle slippen og Mørebunkers, og områder der det er tilført masser ved utfylling.

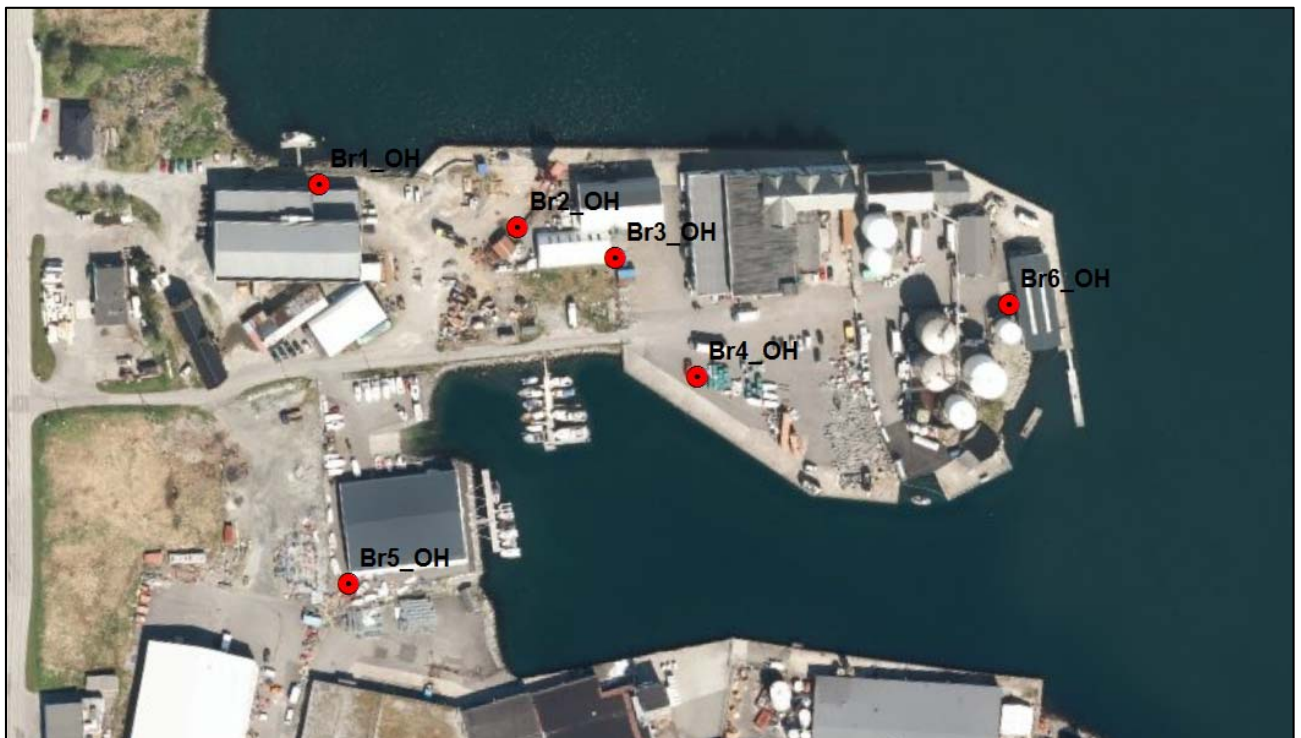
Figur 4 Plassering av brønner/prøvepunkter på Osholmen.

Innmåling og høydebestemmelse av brønnene er utført av Longvas Oppmåling AS. Plassering av borpunkter og brønner er vist på flyfoto i Figur 4. Koordinater og øvrige data for brønnene fremgår av Tabell 1.

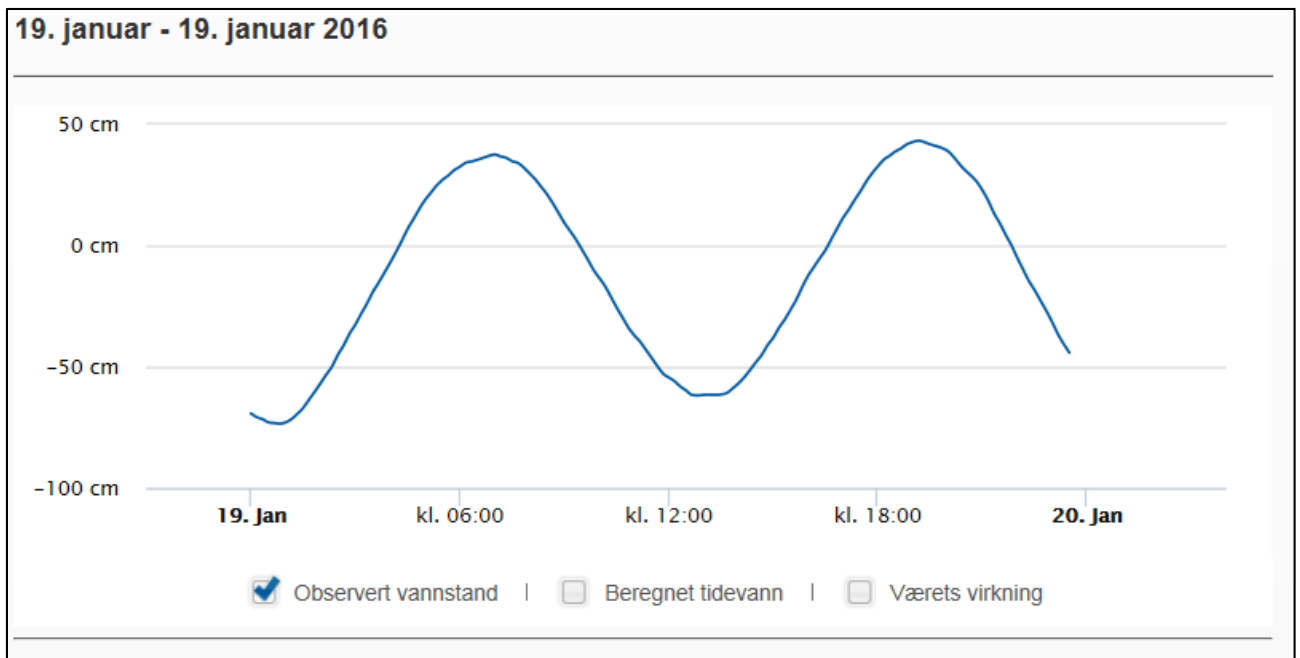
Figur 5 Tidevannsdata for prøvetakingsdato 19.1.2016, NN54. (kilde: www.sehavniva.no).

Som det fremgår av tabellen har Br1, Br3, Br4 og Br6 god kommunikasjon med sjøen, mens brønnene Br2 var lite vanngivende og Br5 kun ga vanntilsi i brønnsumpen. Det lot seg ikke gjøre å måle konduktivitet i brønn Br3 og Br6 pga. instrumentsvikt.

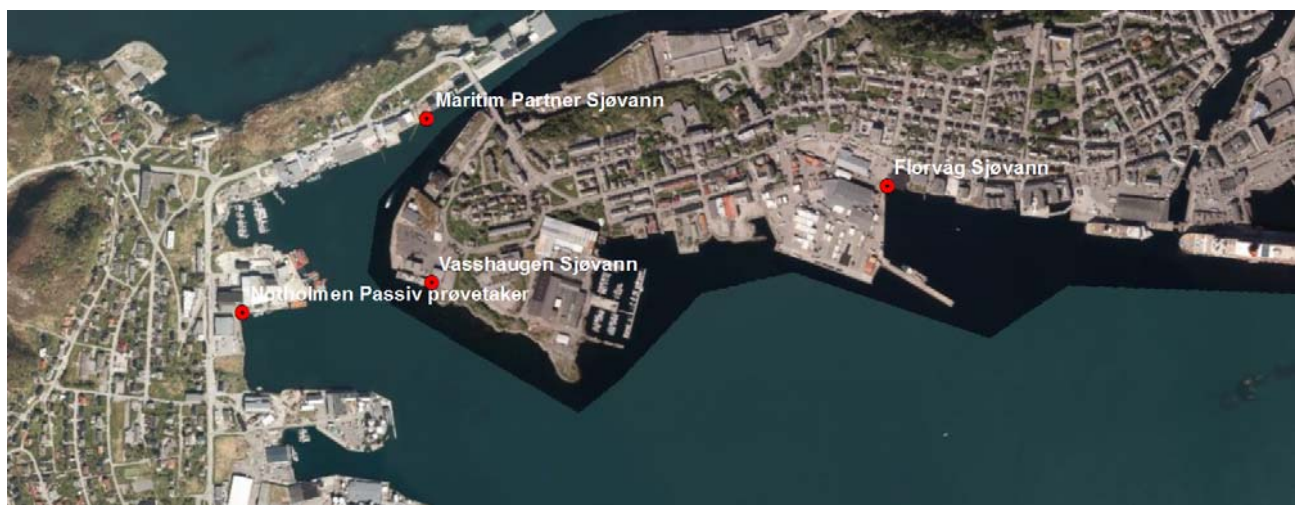
Figur 6 Plassering av prøvepunkter for sjøvann, og passiv prøvetaker.

I tillegg til dette er det utført prøvetaking med passiv prøvetaker i sjø, ved én lokalitet.

Plassering av prøvepunkter for sjøvannsprøver og passiv prøvetaker er vist i Figur 6.

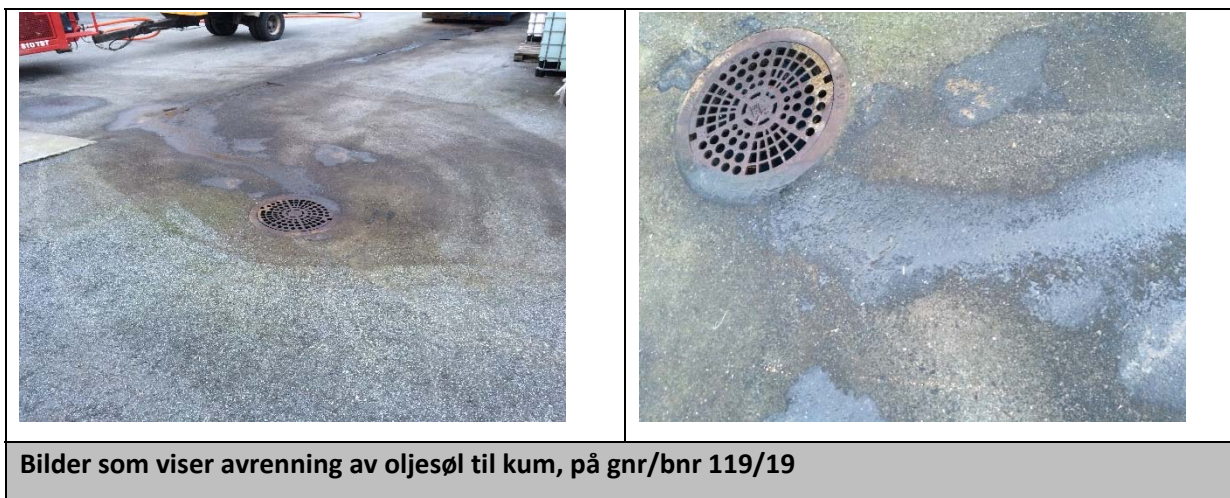
Figur 7 Feltobservasjoner.

Av relevante observasjoner ble det registrert synlig søl av olje på overflaten på eiendom 119/19. Overflatesøl ble ledet til kummer, som i henhold til opplysninger fra ansatte på stedet går direkte i sjø, og ikke via oljeutskiller. Bilder er vist i Figur 7.

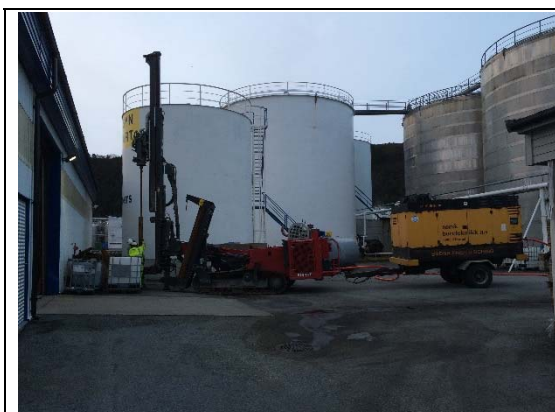
Boring av Br6

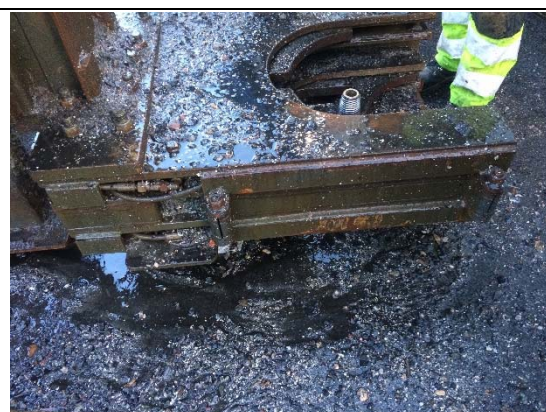
Oppspylte masser Br6.

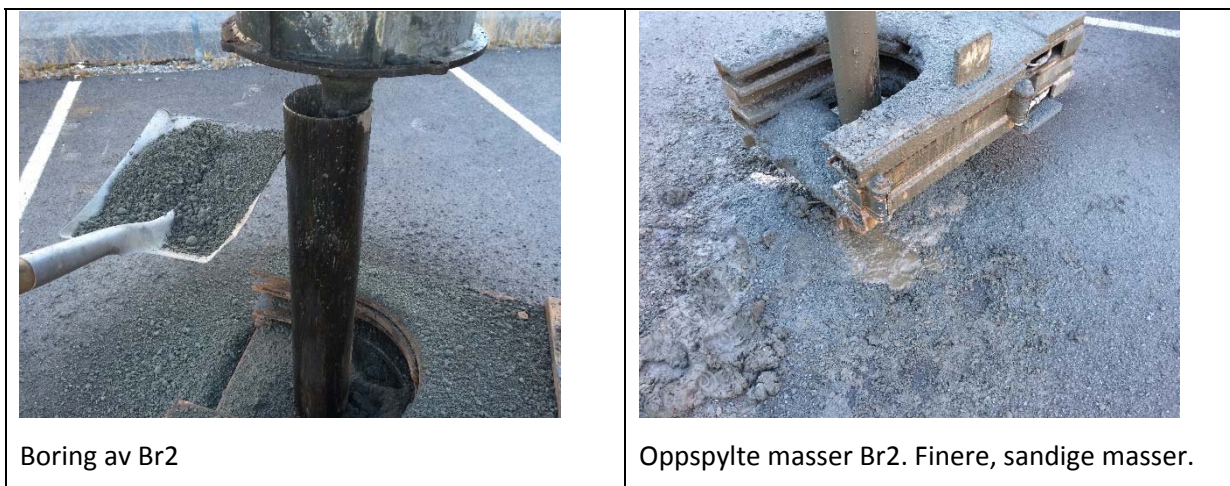
Boring av Br2

Oppspylte masser Br2. Finere, sandige masser.

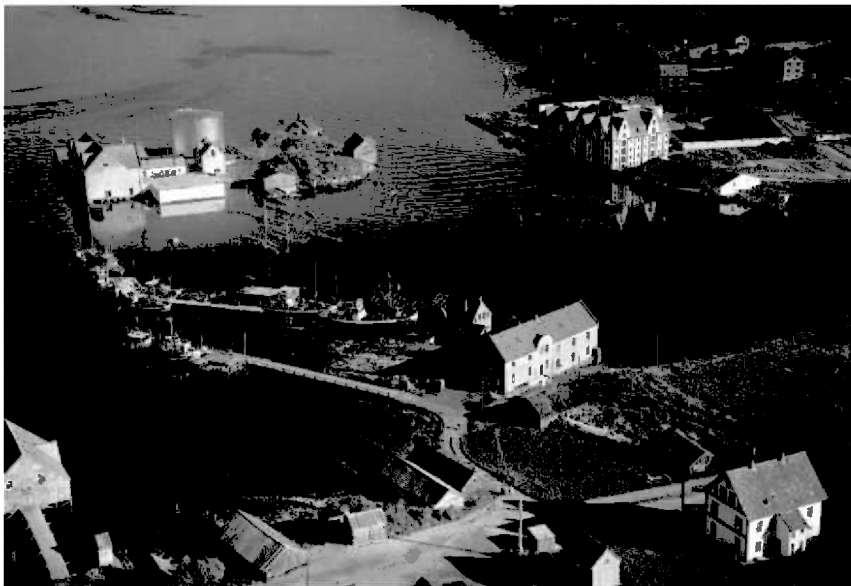
Figur 2-1 Gammelt bilde av Osholmen, før den ble landfast. (kilde: ukjent).

Osholmen ble landfast med vei i 1954. Bilde av området før Osholmen ble landfast er vist i Figur 2-1, mens flyfoto fra 1964 viser Osholmen med veiforbindelse til land.

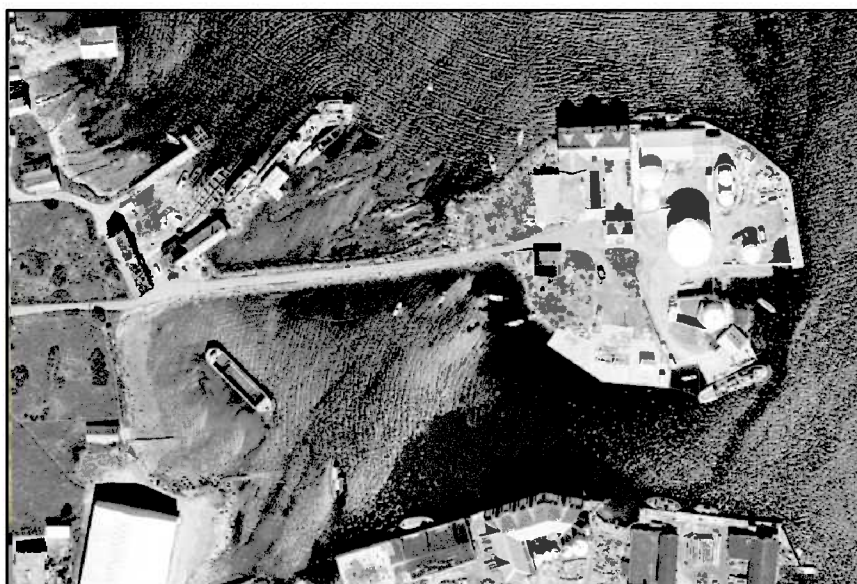
Figur 2-2 Flyfoto av Osholmen fra 1964.

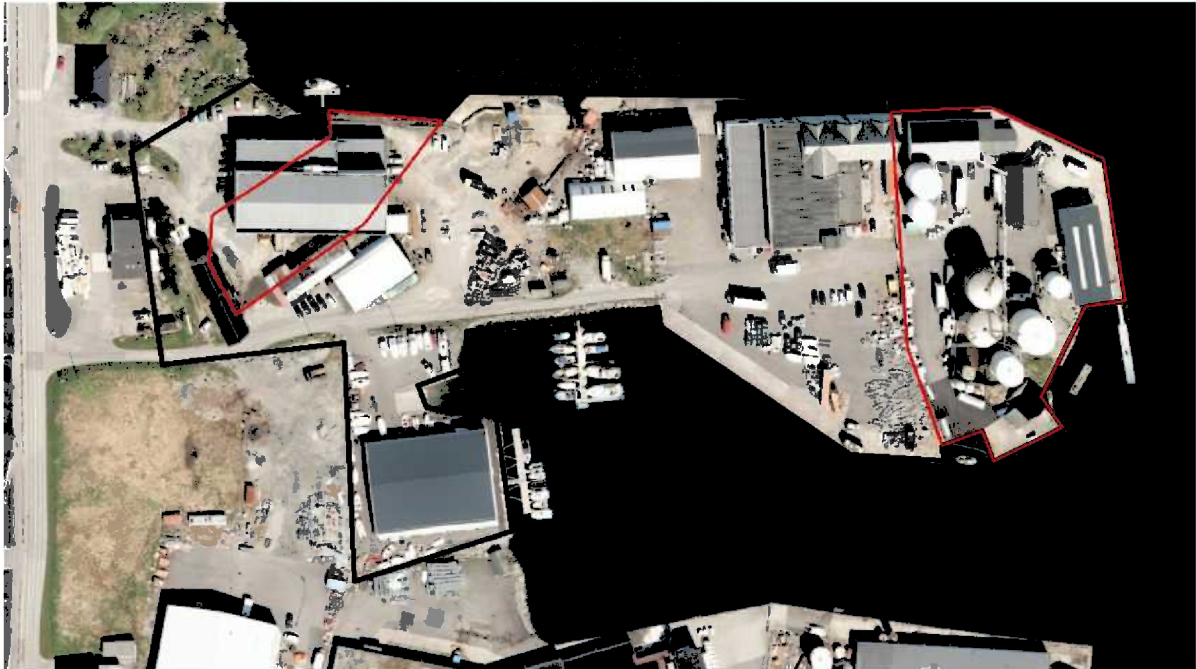
Figur 5-3 Dagens situasjon med eiendomsgrenser. Drønnes mekaniske nedbygde slipp er merket med rødt omriss til venstre i bildet, mens Mørebunkers sine arealer er markert med rødt til høyre i bildet.

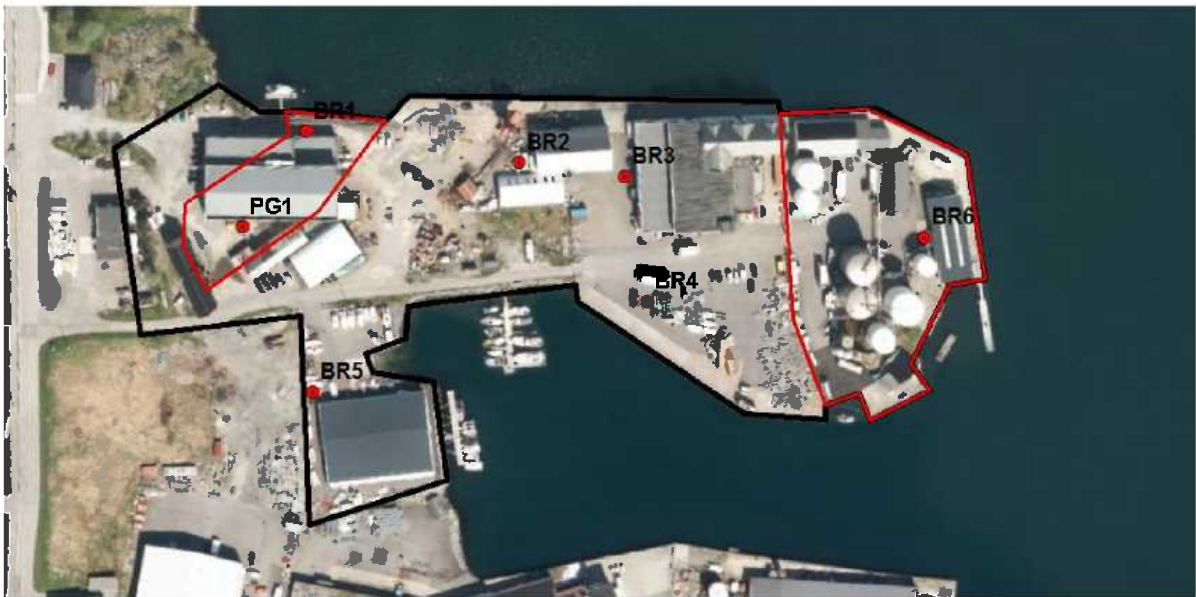
Figur 5-5 Forslag til undersøkelsesprogram, vist på flyfoto fra 2013. PG (prøvegrop), BR (boring).

Basert på overnevnte har vi utarbeidet forslag til program som vist i Figur 5-5(dagens situasjon) og Figur 5-6 (flyfoto fra 1947).

Forslaget innebærer undersøkelser i til sammen 7 punkter, henholdsvis ved boring av 6 brønner og graving av 1 sjakt.
