49496 Dokk Express AS

► Miljøteknisk sjøbunnskartlegging

Los Marine

Rubbestadneset i Bømlo kommune

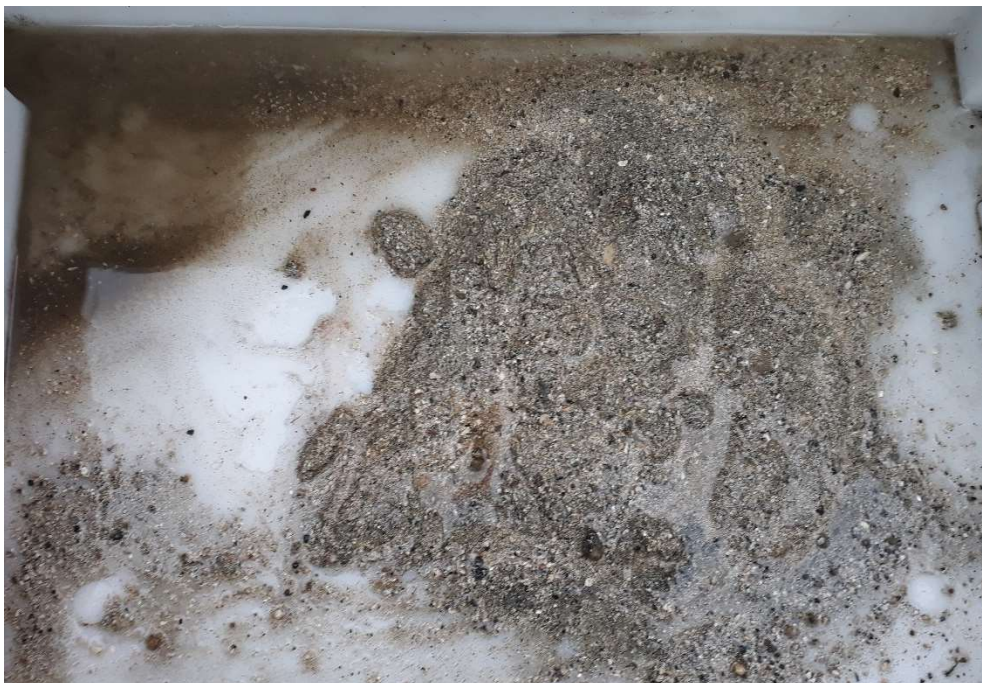
| Prøvestasjon | Dybde | Prøvedybde | x-koordinat | y-koordinat | Observasjon - prøver |
|---|---|---|---|---|---|
| S-01 | 10 m | 0 - 10 cm | 290938,2 | 6637217,6 | Lys grå sand. Ingen lukt. Hele og knuste skjell. Sneglehus. Biter av tang. |

Bilde 1. Stasjon S-01. Lys grå sand med innslag av grus/småstein og noe finpartikulært materiale (se farge på vannet).

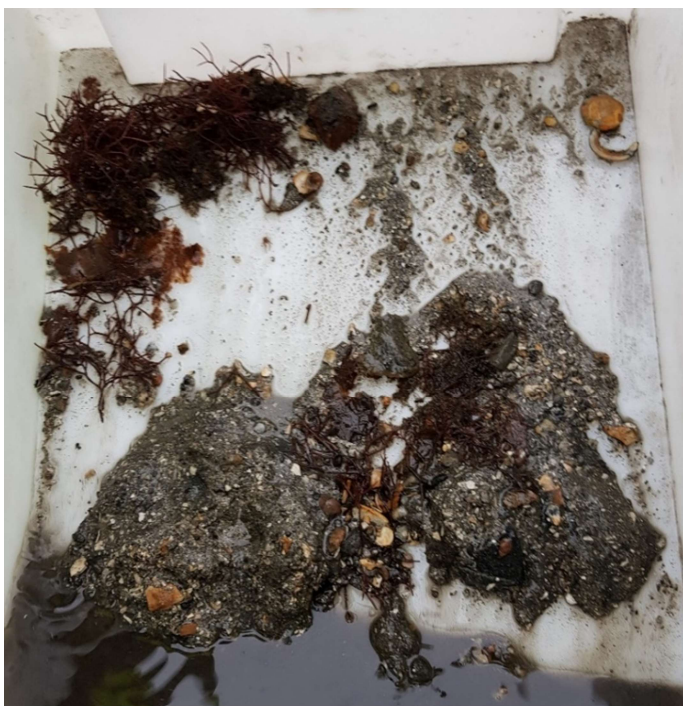
| Prøvestasjon | Dybde | Prøvedybde | x-koordinat | y-koordinat | Observasjon - prøver |
|---|---|---|---|---|---|
| S-02 | 2 m | 0 - 10 cm | 290946,3 | 6637150,8 | Grå siltig sand. Grus og stein. Ingen lukt. Hele og knuste skjell. Biter av sukkertare og rødalger. Sjøpung og isopoder på stein. |

Bilde 2. Stasjon S-02. Grå sand med grus/småstein og noe finpartikulært materiale (se farge på vannet). Ser og hele og knuste skjell, samt ulike arter av tang/tare.

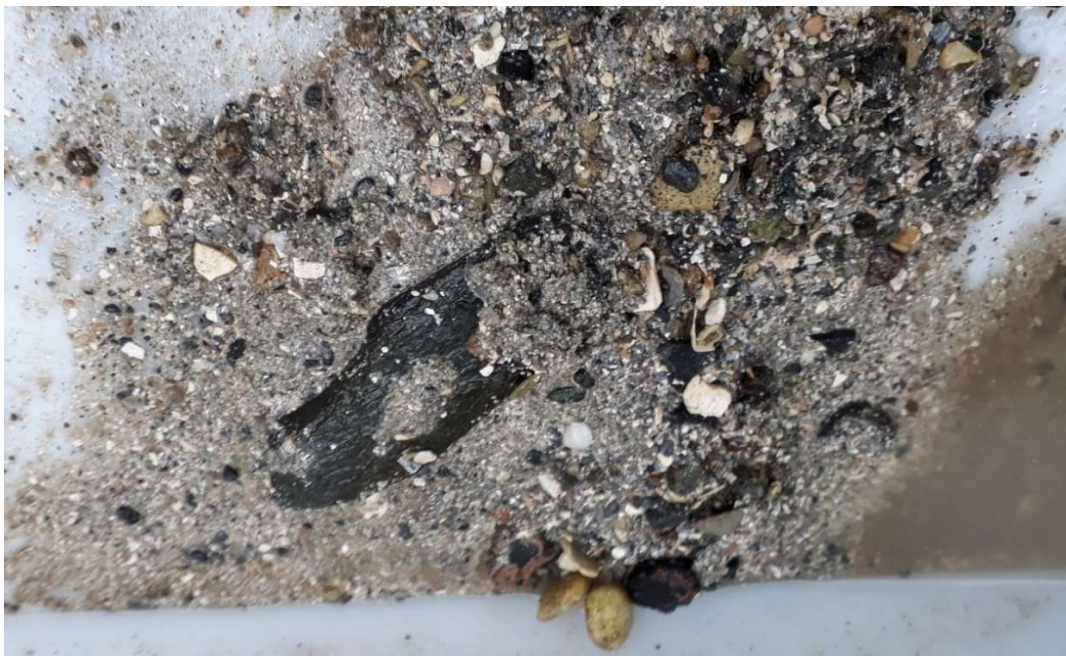
| Prøvestasjon | Dybde | Prøvedybde | x-koordinat | y-koordinat | Observasjon - prøver |
|---|---|---|---|---|---|
| S-03 | 1,5 m | 0 - 10 cm | 290986,4 | 6637147,7 | Lys grå sand. Grus og noe stein. Ingen lukt. Hele og knuste skjell. |

Bilde 3. Stasjon S-03: Lys grå sand med grus/småstein, og noe finpartikulært materiale (se farge på vannet). Ser også hele og knuste skjell.

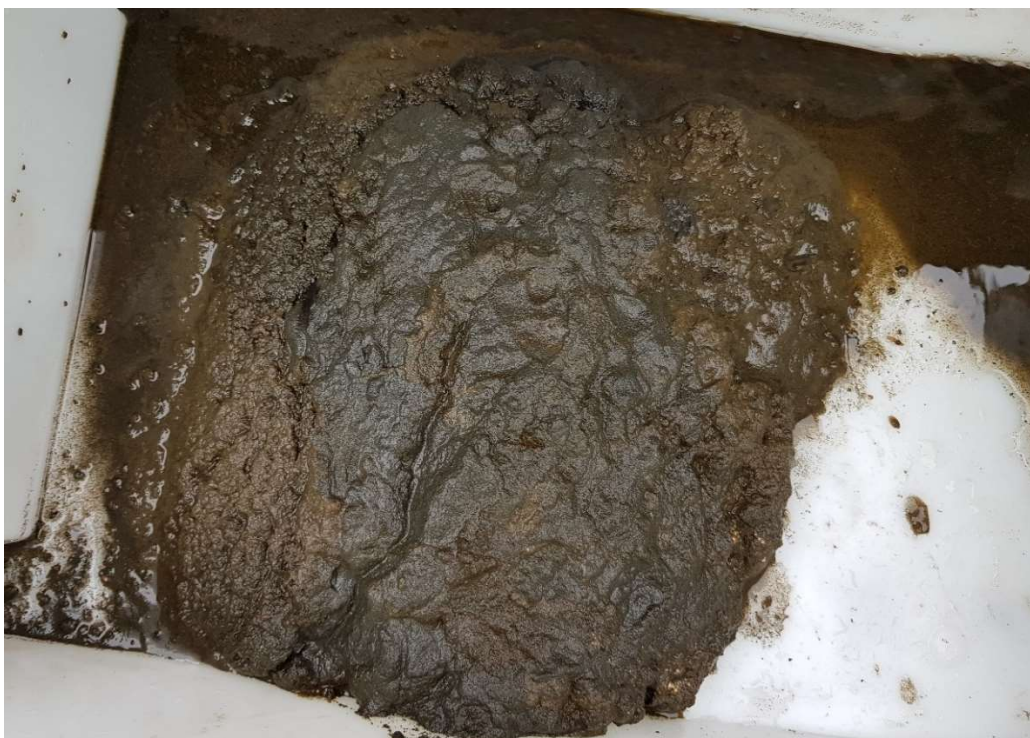
| Prøvestasjon | Dybde | Prøvedybde | x-koordinat | y-koordinat | Observasjon - prøver |
|---|---|---|---|---|---|
| S-04 | 1,5-2 m | 0 - 10 cm | 291013,5 | 6637083,9 | Mudder. Svart topp og mørkebrunt under ca 5 cm. Sterk lukt av H ₂ S. Sneglehus og noen stein. |
| S-05 | 2,5-3 m | 0 - 10 cm | 291036,1 | 6637029,2 | Mudder. Svart topp og mørkebrunt under ca 5 cm. Sterk lukt av H ₂ S. Sneglehus, skjell og noen stein. |

Bilde 4. Representerer stasjon S-04 og S-05: Svart og brunt mudder.
