# SØKNAD OM MUDRING, DUMPING OG UTFYLLING I SJØ OG VASSDRAG

# MILJØKARTLEGGING AV SEDIMENTER UNDER GAMLE NYGÅRDSBRO

Tittel:	Miljøkartlegging av sedimenter under Gamle Nygårdsbro		
COWI-kontor:	Bergen		
Oppdrag nr.:	A109463	Rapportnummer	A109463-2021-13
Utgivelsesdato:	23.06.2022	Antall sider:	13
Tilgjengelighet:		Antall vedlegg:	1
Utarbeidet:	Aud Sundal	Sign.	<i>Aud Sundal</i>
Kontrollert:	Bjørn Kvisvik	Sign.	<i>Bjørn Kvisvik</i>
Godkjent:	Bjørn Kvisvik	Sign.	<i>Bjørn Kvisvik</i>
Oppdragsgiver:	Bergen kommune	Oppdragsgivers kontaktperson:	Anne Christine Knag
Stikkord:	Sedimenter, Gamle Nygårdsbro, metaller, organiske miljøgifter		
Versjon 2	<i>Resultatene fra en supplerende undersøkelse bestående av sedimentprøvetaking og undersøkelse av mektighet av sandige masser i løpene under broen er inkludert.</i>

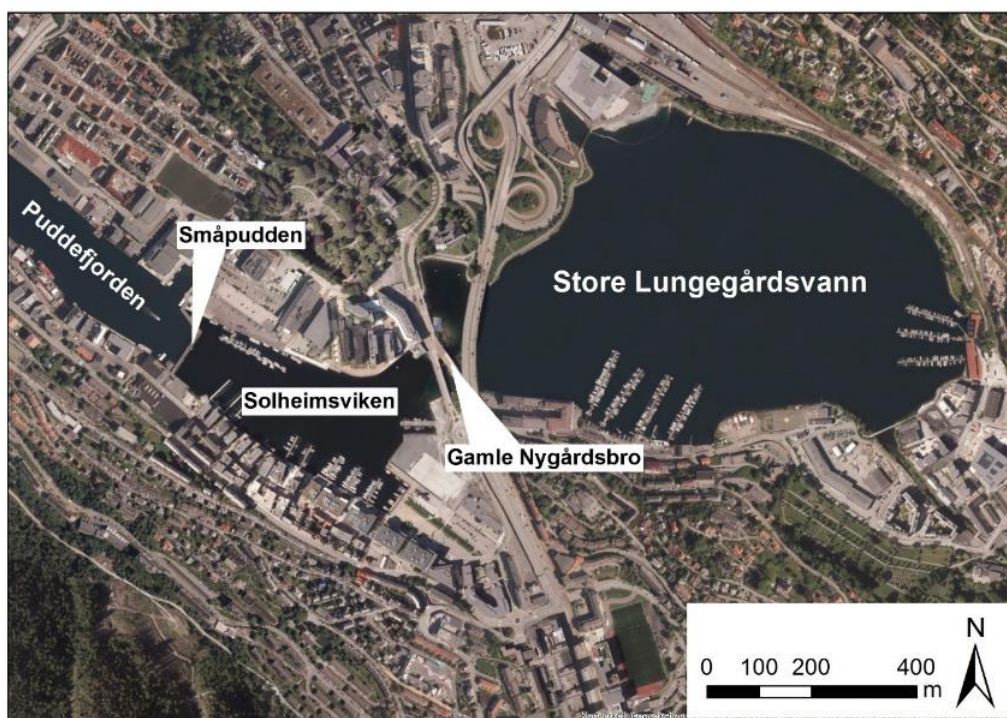
Figur 1 Lokaliseringen av Gamle Nygårdsbro ved innløpet til Store Lungegårdsvann

Lokaliseringen av Gamle Nygårdsbro er vist i Figur 1.

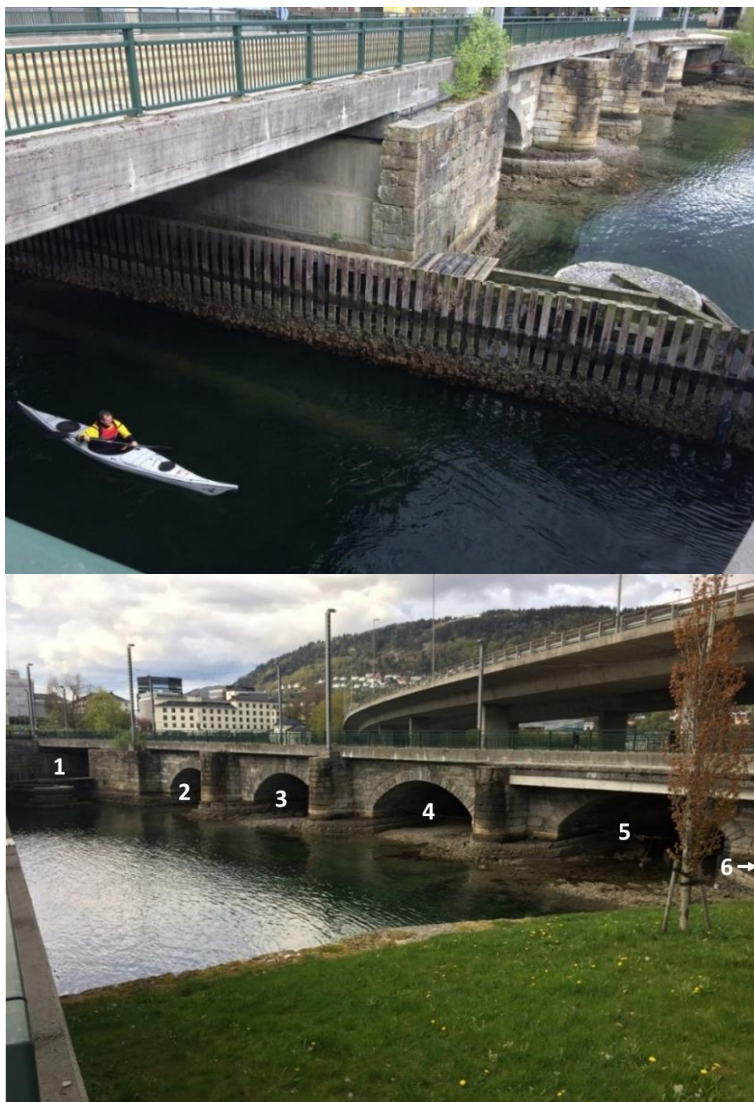
Figur 2 Gamle Nygårdsbro sett fra nordvest mot sørøst (over) og sør mot nord (under).

Gamle Nygårdsbro er den midtre og eldste av de tre broene ved innløpet til Store Lungegårdsvann. Gamle Nygårdsbro er den mest begrensende for båttrafikk inn og ut av Store Lungegårdsvann med kun ett farbart løp (Figur 2). Det finnes i tillegg 5 andre løp under Gamle Nygårdsbro som ikke er farbare. Disse er tørrlagt ved lavvann (Figur 2).

I forbindelse med denne undersøkelsen ble løpene under broen nummerert fra 1-6, der løp 1 er det farbare løpet på bysiden av broen (Figur 2).
