E6 Kvithammar – Åsen

Forundersøkelser vannmiljø

R0-YM-01

Prosj. nr 80100408-147	E6 Kvithammar – Åsen. Samhandlingsfase
Dok. Nr R0-YM-01	Resultater fra forundersøkelser vannmiljø

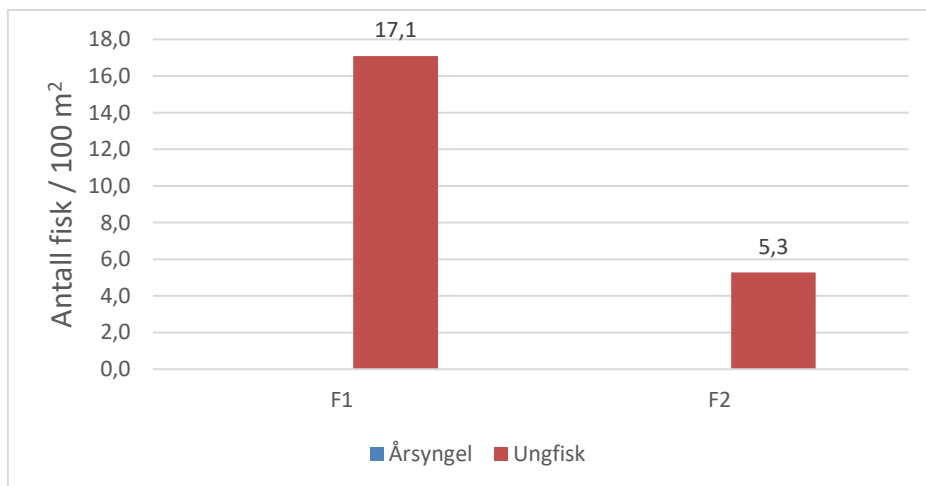
Tettheten av ørret i Fossingelva kan sies å være moderate til gode for en bekkørrestamme på stasjon 1 (Figur 3-11). Tettheten på stasjon 2 var derimot lav.

Figur 3-11: Tetthetsestimater for ørret (målt i antall individer per 100 m²) i Fossingelva.

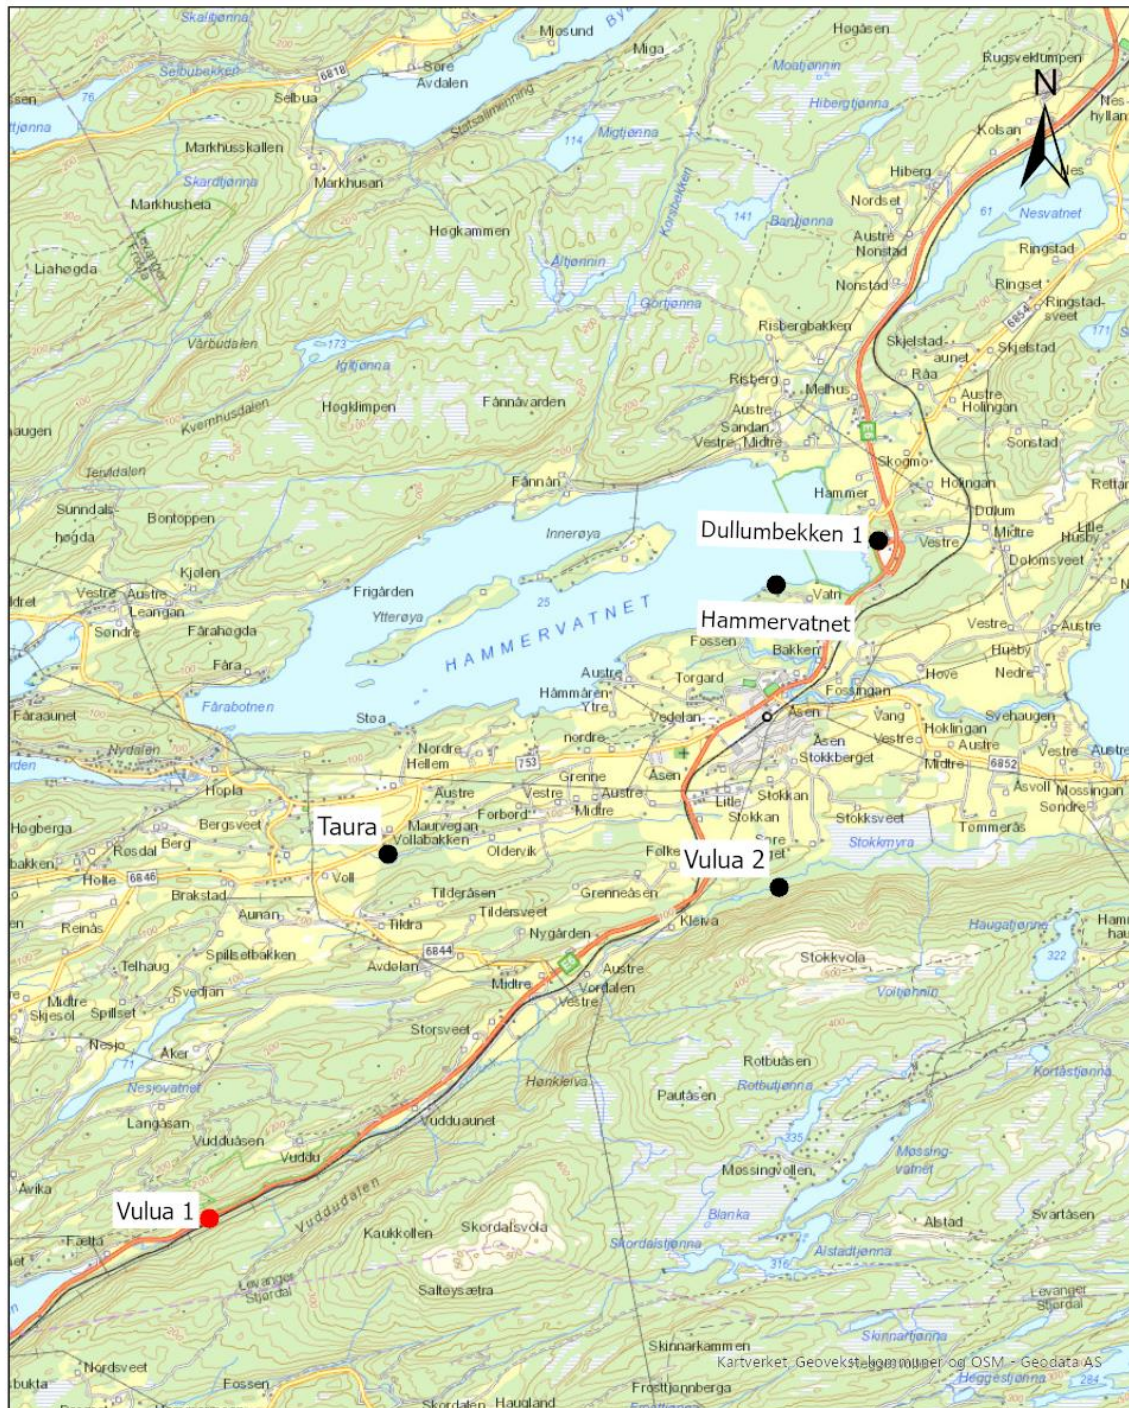
Figur 6-2: Prøvestasjoner for vannprøver E6 Kvithammar-Åsen. De røde punktene har automatiske loggere for pH og turbiditet i tillegg til vannprøvetaking.

Vannprøvene er tatt etter standard metodikk, og analysert av Eurofins Environment Testing Norway AS. Lokalisering av de ulike prøvestasjonene er vist i tabell 6-1, figur 6-1 og Figur 6-2.

Det er utplassert loggere for turbiditet og pH i Langsteinelva, Vollselva og Vulua (figur 6-1 og figur 6-2). Data fra loggingen er vist i vedlegg 2.

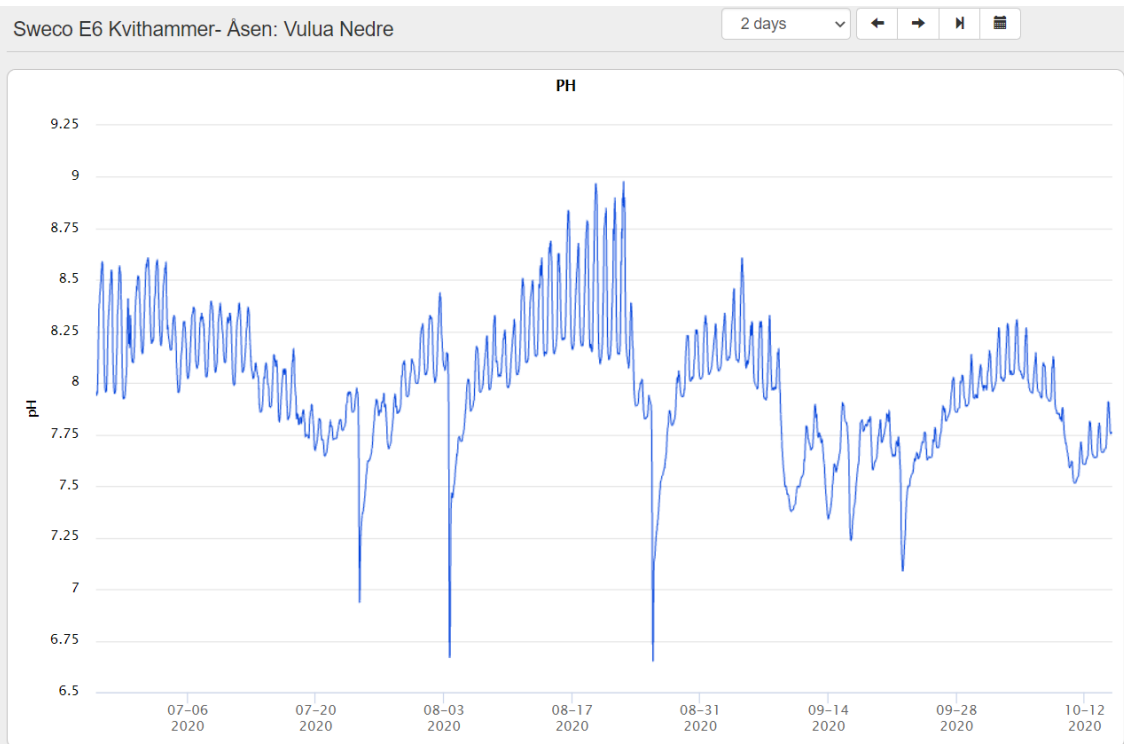
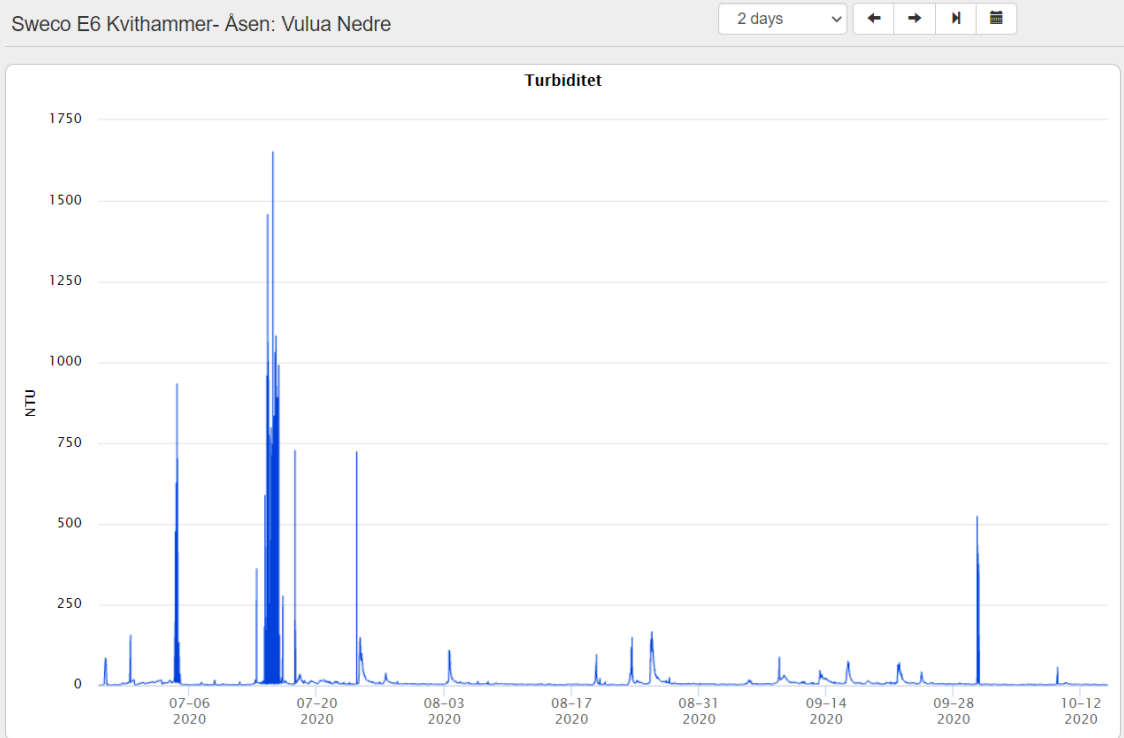
Vedlegg 2. Data fra automatisk logging av pH og turbiditet.

For Langsteinelva viser loggingen at pH varierer mellom 7,3 på de høyeste vannføringene til 7,8 på de laveste. Dette stemmer godt med vannprøvene fra samme sted. Turbiditeten varierer fra under 1 NTU til over 300 NTU. Gjennomsnittlig turbiditet ligger på ca. 4,5 NTU, noe som viser at dette er et vassdrag med lite utvasking av fine masser.

For Vollselva viser loggingen at pH varierer mellom 7 på høye vannføringer og 8,2 på lave vannføringer. Dette stemmer godt med vannprøvene på samme sted. Turbiditeten varierer svært mye fra 10 NTU til topper på over 800 NTU. Gjennomsnittlig turbiditet ligger på ca. 50 NTU, noe som viser at elva fører svært mye finstoff.

I Vulua viser loggingen at pH varierer mellom 6,7 på høye vannføringer og 8,9 på lave vannføringer. Dette stemmer godt med vannprøven tatt i vassdraget. Turbiditeten varierer med vannføringen, men topper rundt 800 NTU. Gjennomsnittlig turbiditet ligger på ca. 5 NTU, noe som viser at vassdraget ikke er spesielt belastet med utvasking av fine masser.
