SÖKNAD OM MUDRING, DUMPING OG UTFYLLING I SJØ OG VASSDRAG

Tittel på søknaden/prosjektet (med stedsnavn) Utfylling Kjøpmannsgata 53-55	
Kommune Trondheim	
Navn på søker (tiltakseier) Det Muslimske Samfunnet i Trondheim (Umer Farooq)	Org. nummer 971376678
Adresse Kjøpmannsgata 53, Trondheim	
Telefon 93006772	E-post umer618@yahoo.com
Kontaktperson ev. ansvarlig søker/konsulent Bergersen Arkitekter AS Ketil Nordbø	
Telefon 48198049	E-post kjetil@bergersenarkitekter.no

► **Kjøpmannsgata 53-55**

Miljøundersøkelse

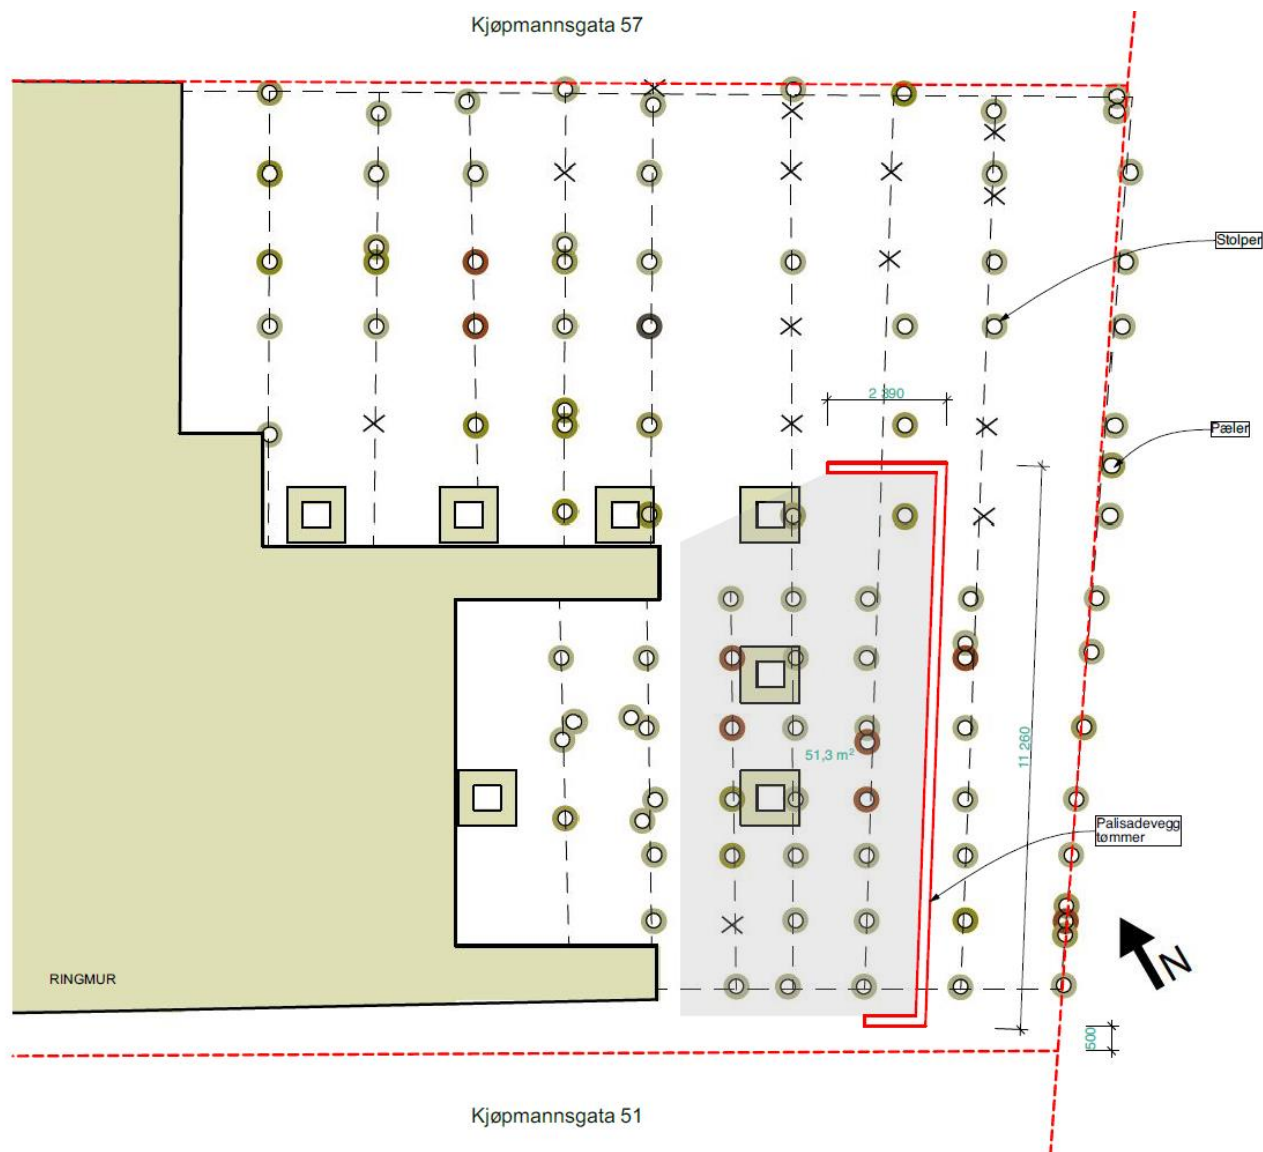
Figur 2: Skisse av prosjektet. Grå farge angir utfyllingsområdet

Norconsult har på oppdrag fra Det muslimske Samfunn i Trondheim utført en undersøkelse av sedimentene under bryggen på Kjøpmannsgata 53-55, Figur 1. Undersøkelsen er utført for å kartlegge innholdet av miljøgifter i sedimentene i forbindelse med planlagt oppfylling av masser (ca. 30 kubikk). Fyllingen skal holdes på plass av en tømret palisadevegg. Massene skal forhindre forråtnelse av treverket. Figur 2 viser en skisse av det planlagte tiltaket.

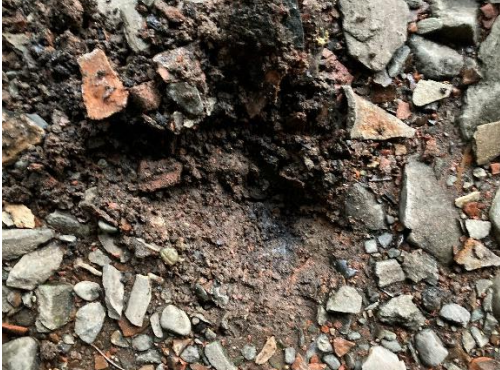
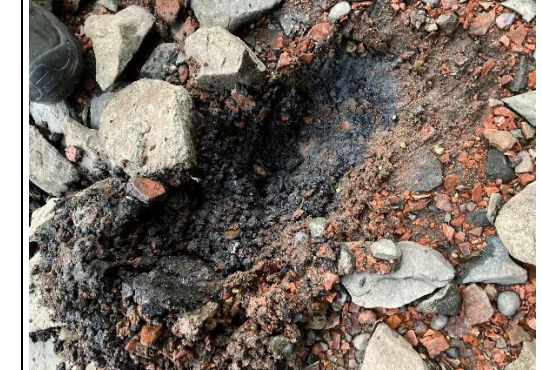
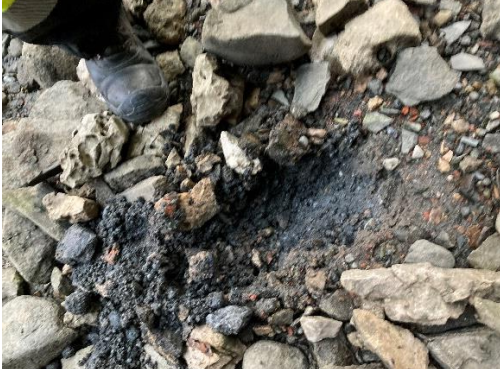
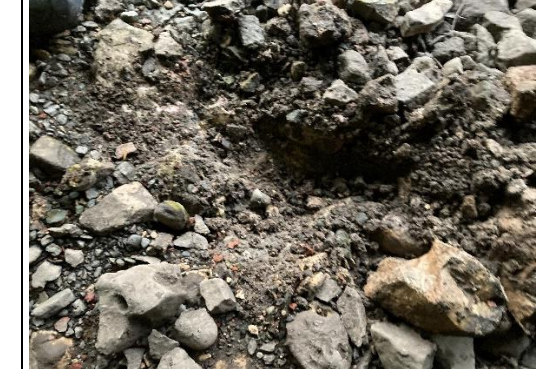
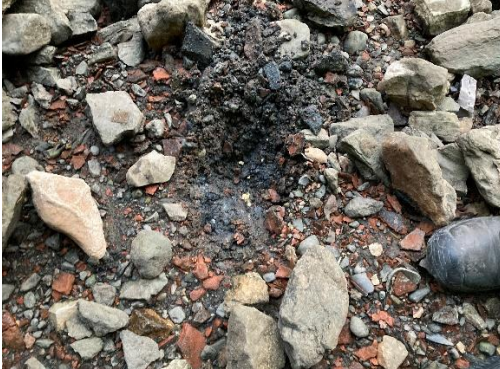
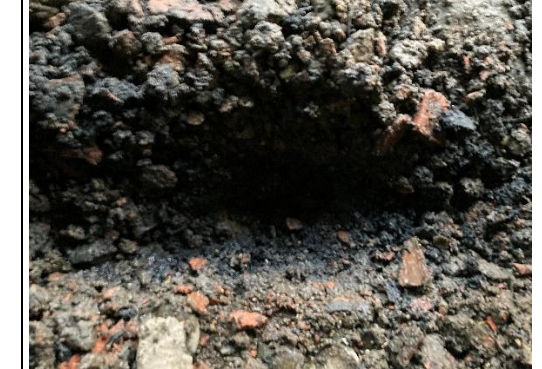
Tabell 4: Bilder fra prøvepunktene

Massene bestod av stein og knust teglstein med finstoff i mellom. Det ble også observert en god del knust glass og diverse metallobjekter, samt annet uidentifisert avfall. Finstoffet var grått og brunt i overflaten og svart lengre ned.

Det ble ikke observert lukt av H₂S eller olje. Det luktet kloakk i området, men det luktet ikke kloakk av prøvene. Det ble heller ikke observert oljefilm eller liknende i prøvepunktene.

Det ble gravd groper med hakke, for prøvetaking. Gropene var 5-10 cm dype. Tabell 4 viser bilder fra prøvepunktene.

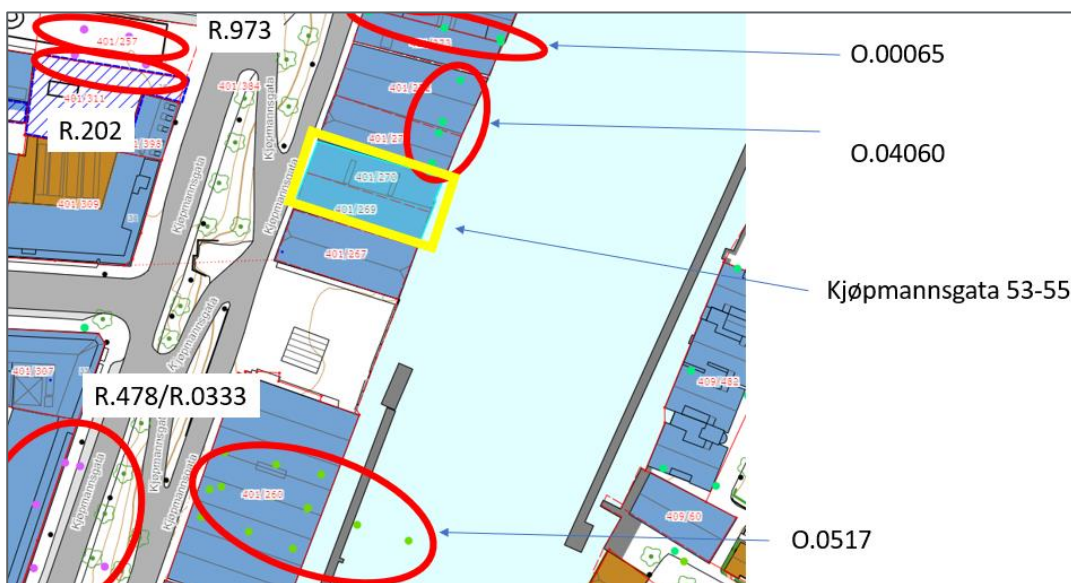
Figur 2: Oversikt over tidligere grunnundersøkelsers plassering, hentet fra Trondheim kommunes kart.

Det er tidligere gjort grunnundersøkelser både nord og sør for aktuell eiendom (Figur 2). De mest interessante grunnundersøkelsene er presentert i datarapportene O.0517 for garasjebygg Kjøpmannsgata 41-43 (sør, Ref. 8) og O.4060 Kjøpmannsgata 57-59 (Ref. 10) og O.0005 Kjøpmannsgata 61 (nord, Ref. 9), utarbeidet av NGI / Kummeneje.

Prøveserie nær sjøkanten ved Kjøpmannsgata 41-43 viser at løsmassene består av sand de øverste 4 m, derunder hovedsakelig silt med innslag av leire til 17 m dyp (kote cirka -15,5). Styrken øker med dybden. Prøveserier ved Kjøpmannsgata 61 viser tilsvarende grunnforhold (sand over silt) og tendens til styrkeøkning med dybden. Direkte udrenert skjærfasthet i siltmassene er målt å være fra 35 kN/m² til 60 kN/m² i nord og 35 kN/m² til 80 kN/m² i sør.
