# Akvatiske forundersøkelser i Bråsteinskanalen

E 39 Hove - Osli

<b>Prosjekt</b> E39 Hove - Oslø	<b>Prosjektleder</b> Finn O.G. Estensen	<b>Dato</b> 26.04.2022
<b>Prosjektnummer</b> 10225614	<b>Kundenavn</b> Statens Vegvesen	<b>Rev.dato</b> -
<b>Utarbeidet av</b> Thomas Ruud	<b>Kontrollert av</b> Halvard Kaasa	<b>Godkjent av</b> Finn O.G. Estensen
<b>Signatur</b>  	<b>Signatur</b>  	<b>Signatur</b>
<b>Distribusjon</b>	<b>Firma</b>	<b>Navn</b>
<b>Til</b>	Statens Vegvesen	-

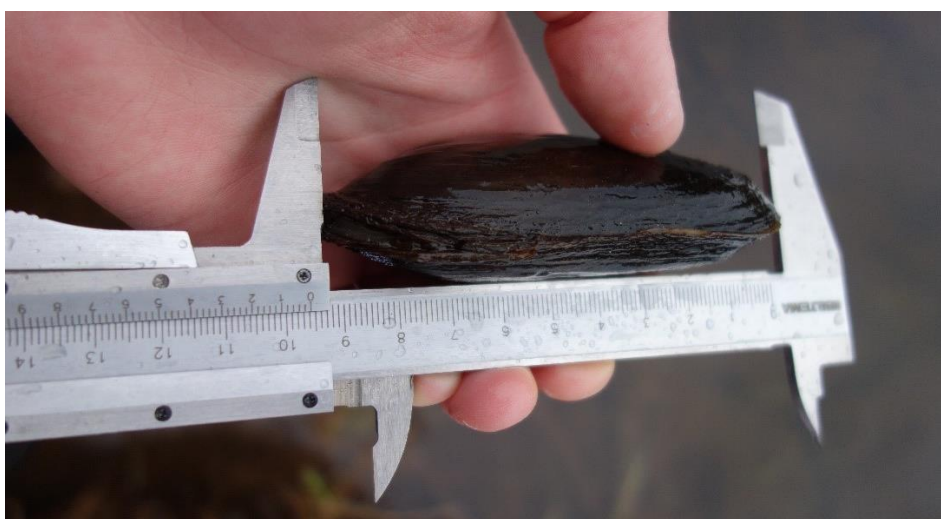
Figur 3: Lengdemåling av elvemusling. Dette individet ble funnet under en kartlegging ved Orkdal i Sør-Trøndelag.

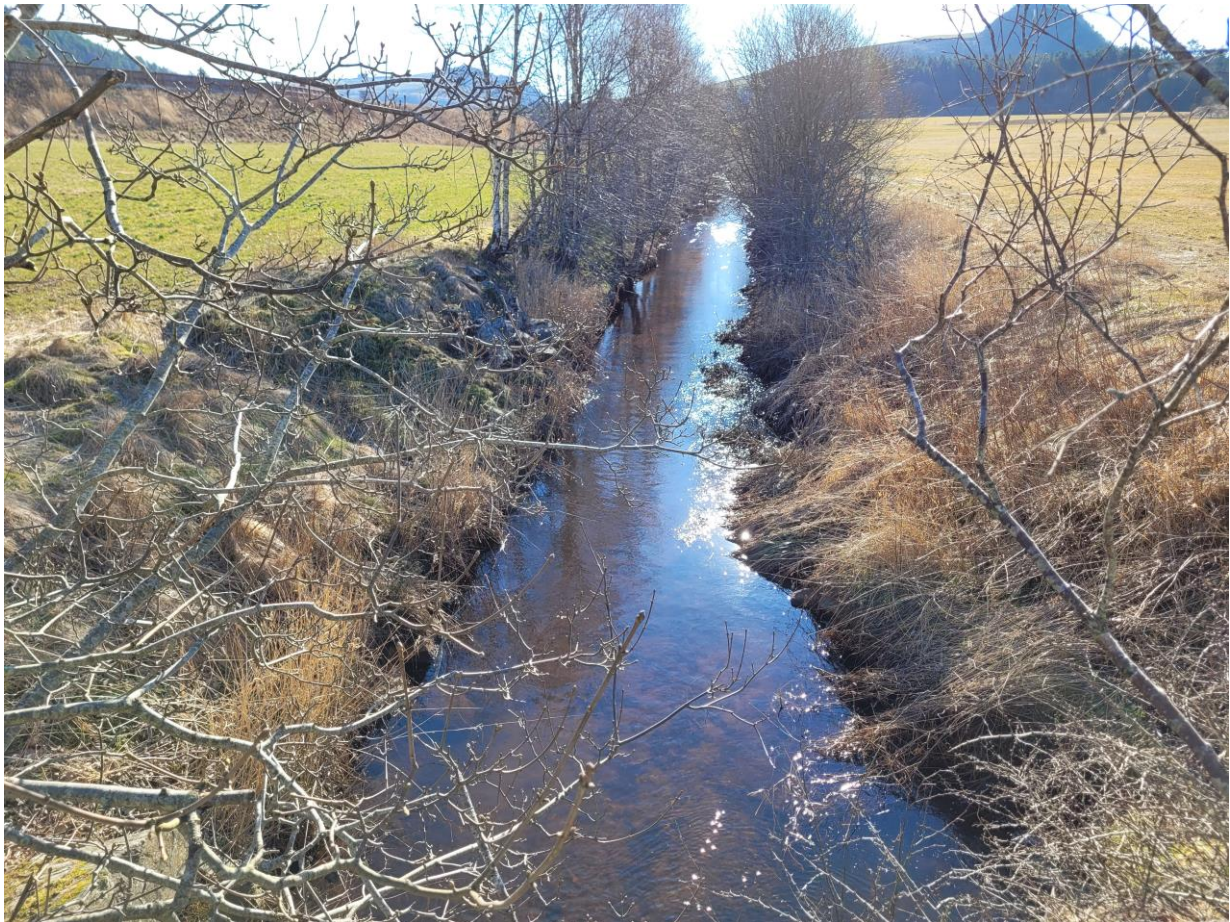
Figur 5: Oppstrøms tiltaksområdet renner Bråsteinskanalen snorrett gjennom et åkerlandskap.

Oppstrøms tiltaksområdet renner Bråsteinskanalen i en snorrett kanal gjennom et landbruksområde (Figur 5). På denne strekningen ligger åkerlandskapet tett på bekken, men en liten kantvegetasjon på rundt 2 meter var opprettholdt på begge sider.

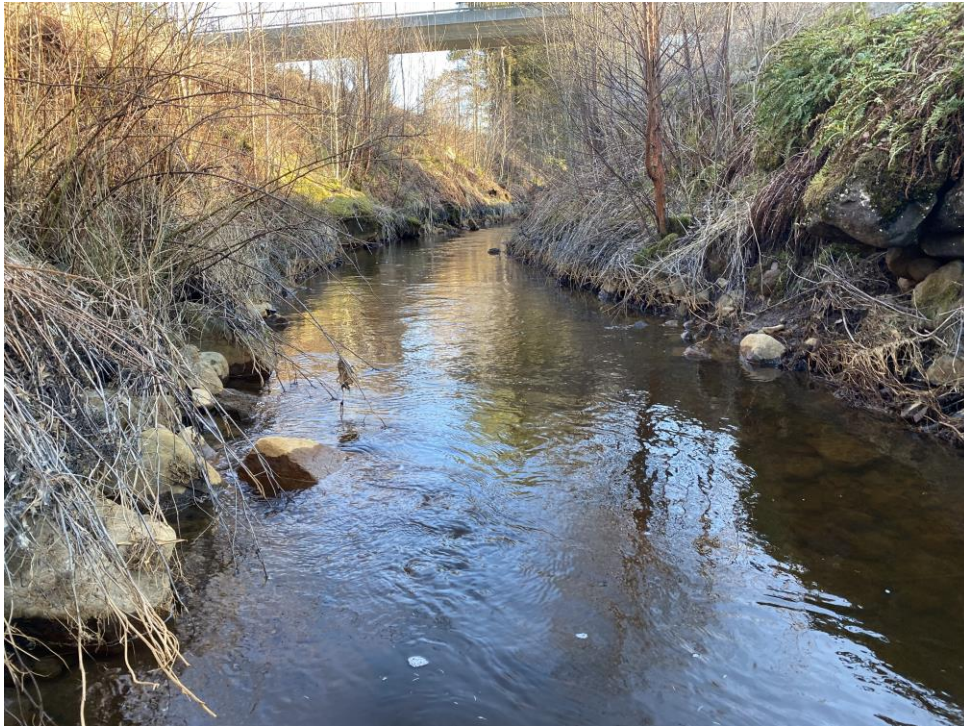
Figur 6: Tiltaksområdet renner parallelt med dagens E39 og bar preg av å være en utgravd kanal.

Selve tiltaksområdet er i underkant av 200 meter langt. Her var bekken preget av tidligere å være lagt om til en kanal uten økologiske føringer for utforming (figur 6). Bekken renner først i kulvert gjennom en støyvoll, før den åpnes igjen på strekningen som skal legges om, før den igjen renner i kulvert gjennom en ny støyvoll. På strekningen er kantvegetasjonen preget av gran og mindre busker og kratt. Kantvegetasjonen danner noe skyggeeffekt til bekken, men de høye bekkekantene bidrar også i stor grad til skygge. Noe lauvvegetasjon bidrar med viktig strøfall til bekken, mens grantrærne bidrar i liten grad til bioproduksjon i bekken.

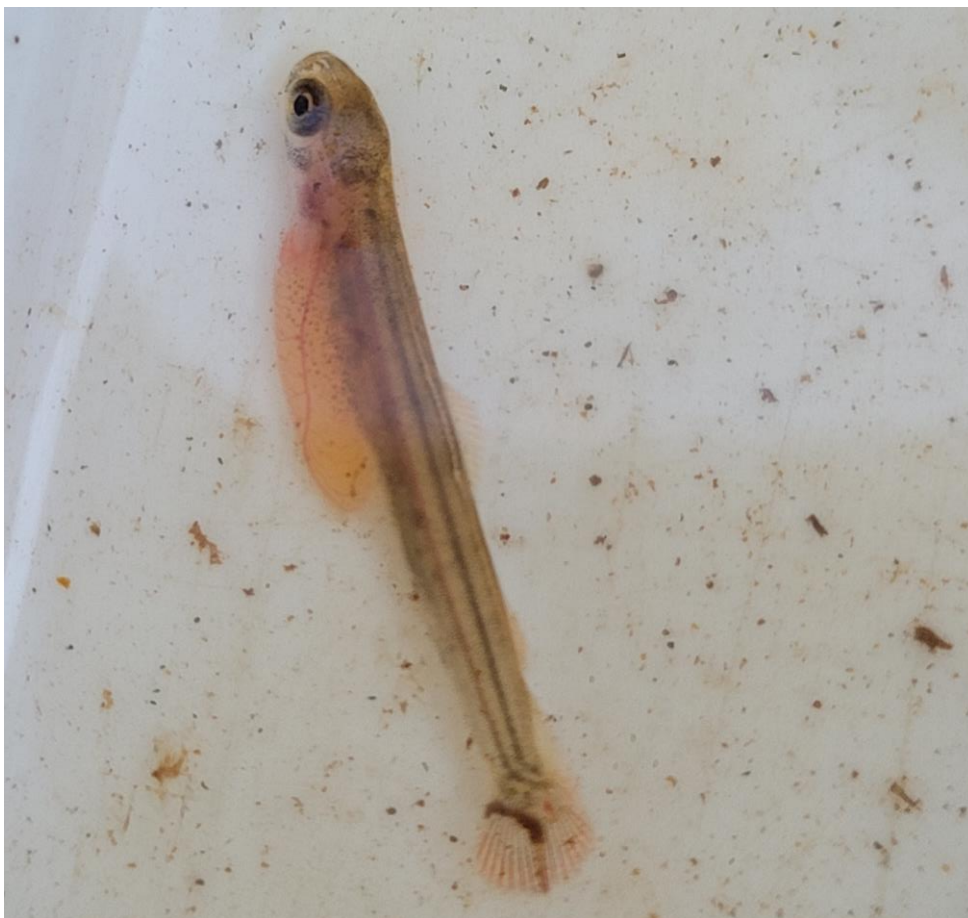
Figur 7: Plommeseekyngel vitner om at det gytes på strekningen, selv om forholdene var dårlige. Dette er et individ av årets 0+ av (sjø)ørret.

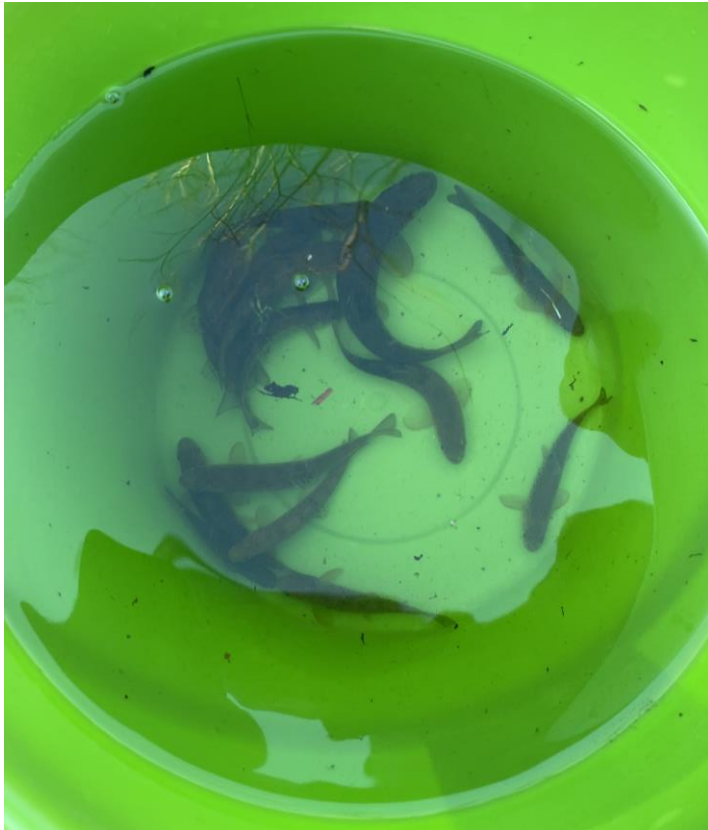
Figur 8: Fangst av (sjø)ørret i Bråsteinskanalen stasjon 1. Hovedsakelig individer av 1+ ble fanget, men også enkelte eldre og større individer.

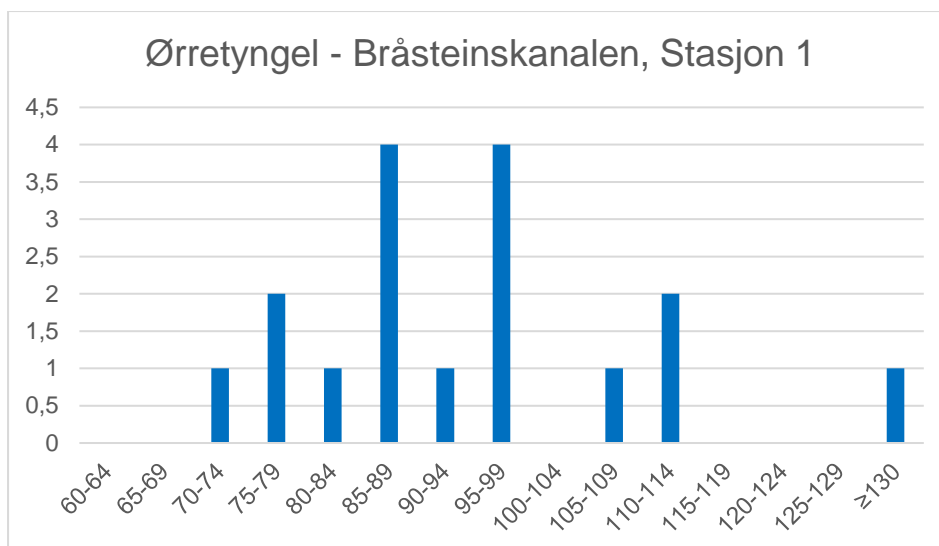
Figur 9: Samlet fangst og lengdefordeling av (sjø)ørret i Bråsteinskanalen stasjon 1. En tydelig årsklasse av 1+, og en liten gruppe med 2+ og eldre individer fantes i bekken.

Det ble gjennomført et standard tre-ganger-overfiske med el-apparat ved 2 stasjoner i Bråsteinskanalen (figur 4). Den første stasjonen var nedstrøms et mulig temporært vandringshinder i en kulvert ved lav vannføring, og stasjon 2 var i tiltaksområdet. Resultatene fra el-fiske (figur 9 og figur 10) viser at fisk trolig kan passere kulverten i nordenden av tiltaksområdet siden det ble fanget yngel på begge stasjoner. Det ble ikke fanget andre arter enn ørret under el-fisket, men under bunndyrprøvtaking ble det sparket inn et ungt individ av sørv i håven. Siden det ikke ble fanget andre fiskearter enn dette ene individet av sørv i bunndyrprøvene og ingen andre arter enn ørret under el-fisket, kategoriserer vi strekningene til kun å inneha anadrom laksefisk.

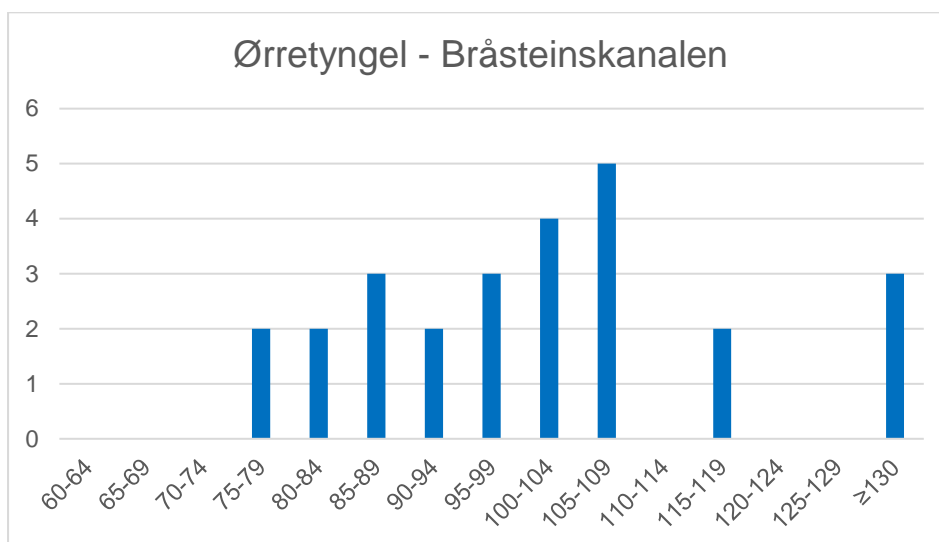
Figur 10: Samlet fangst og lengdefordeling av (sjø)ørret i Bråsteinskanalen stasjon 2. I likhet med stasjon 1 viser lengdefordelingen en tydelig årsklasse av 1+, og en liten gruppe med 2+ og eldre individer i bekken

Substratet var dominert av finstoff i bekkebunnen, men innslag av større stein som trolig hadde erodert/falt ut fra bekkeskråningene. Det ble funnet noe skrot i bekkebunnen i form av gamle sykler og redskaper. Dette kan danne noe skjul for fisk noe el-fiskeresultatene (figur 10) viste, men det er ikke et naturlig habitat. Utgangspunktet med et monotont bunns substrat ga reduserte forhold til gyting og oppvekst. Vannflyten var rolig siden gradienten på strekningen var lav, men et brekk skilte seg ut der bekkebunnen hadde noe innslag av grus. På denne marginale strekningen ble det funnet plommeseckkyngel (figur 7), noe som vitner om gyting høsten 2021. Dette viser at strekningen kan benyttes til gyting, selv om forholdene til gyting og oppvekst er dårlige.

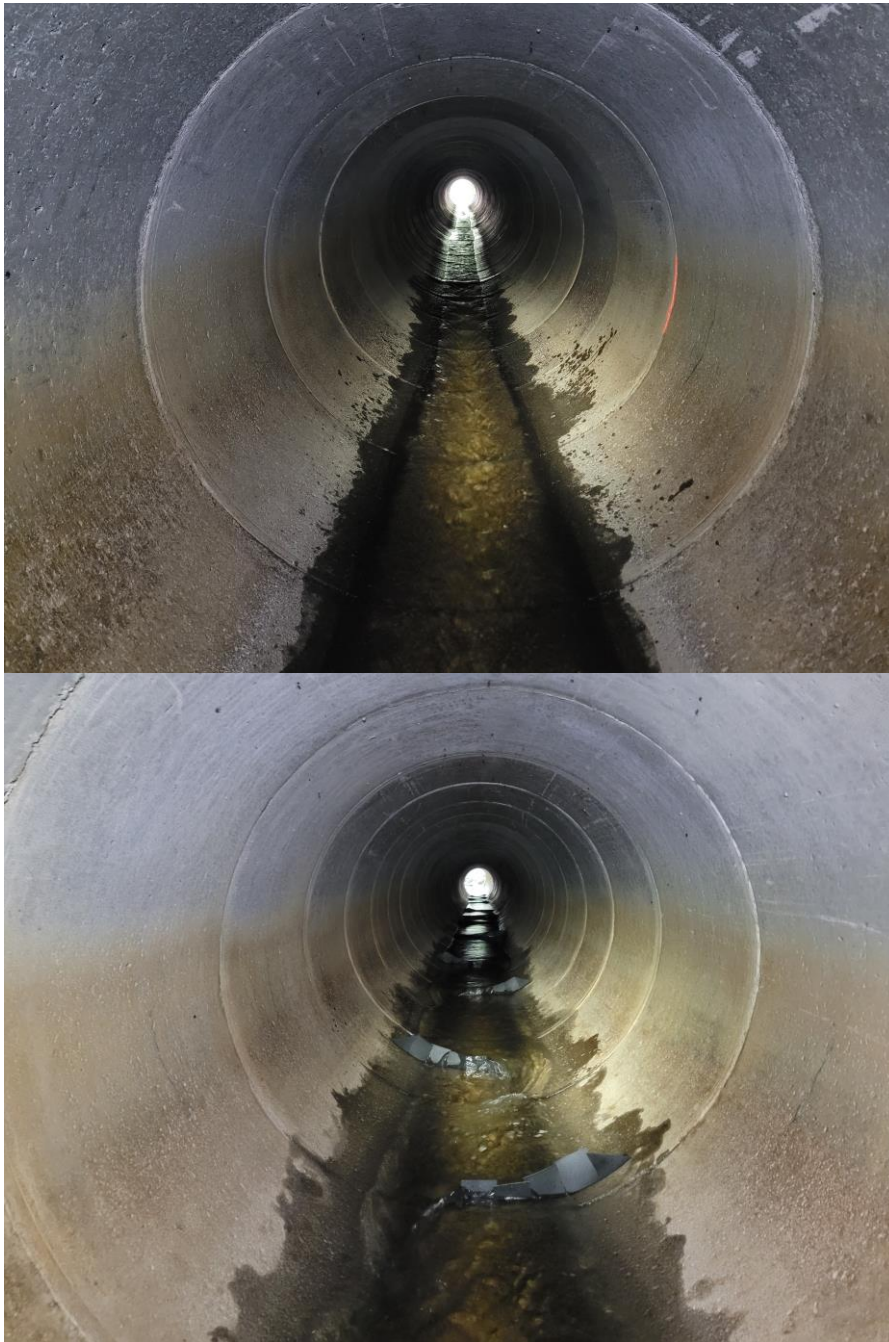
Figur 11: Fleksiterskler montert i Remmenbekken i Halden. Kulverten er 2000 mm og bekken er anadrom med sjøørret. Før montering klarte ikke fisk å passere kluverten pga. for bratt fall med lite vann. Etter montering bremses vannet opp og det dannes en fisketrapp inne i kulverten.

For å sikre problemfri oppvandring av fisk forbi nye kulverter, kan montering av «fleksiterskler» inne i kulvertene være en god løsning (figur 11). Fleksitersklene skaper en fisketrapp inne i en ellers dårlig passerbar kulvert. Tersklene bremses opp vannstrømmen, danner hvileplasser og øker vannstanden inne i kulvertene. Tersklene utbedrer også 2-veis vandring i bekken for yngel på lav vannføring.
