E6 Ranheim – Værnes

Marint – Naturmangfold

E6RV-MUL-EV-RPT-CA#00-0017

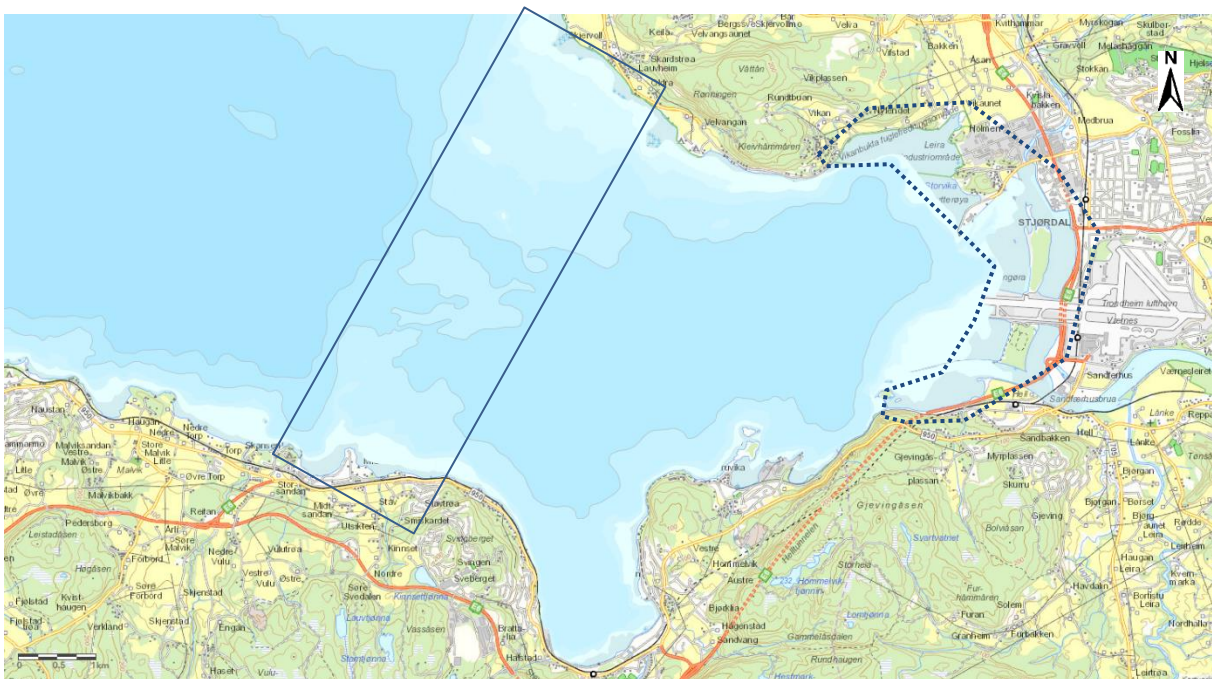
Figur 2: Sjøkart som viser terskelen mellom Midsanden i sør og Skjærvøra i nord (område innenfor heltrukket rektangel), samt tidevannflatene med bløtbunn i indre deler av Stjørdalsfjorden (lysegrå områder innenfor stiplet område). Kote -50 m og -100 m er markert med grå linjer i kartet. Kart: Multiconsult

Stjørdalsfjorden er en del av det ytre bassenget av Trondheimsfjorden med utstrekning fra terskelen mellom Midtsandan og Skjærvøra og inn til Stjørdal. Terskelen mellom Strindfjorden og Stjørdalsfjorden har et dypeste terskeldyp på 57 m. Innenfor terskelen er Stjørdalsfjorden relativt flatbunnet med et dyp på 80-90 m der det dypeste punktet ligger omtrent midtfjords. To elver, Stjørdalselva og Gråelva, drenerer ut i Stjørdalsfjorden. Stjørdalselva har sitt utløp sør for Værnes og ellevannet følger landkonturen fra piren ved Langøra og nordover langs Stjørdalshalsen og etter hvert langs Skatvlandet mot Åsenfjorden (Figur 2). Ved stor vannføring transporterer elva store mengder partikler (organisk materiale, leire og humus) som deponeres både i elvas utløp og langs land fra Stjørdalshalsen og nordover. Indre deler av Stjørdalsfjorden preges derfor av bløtbunn som tørregges ved lavvann, og strekningen Vikanbukta - Sandfærhus er et viktig/svært

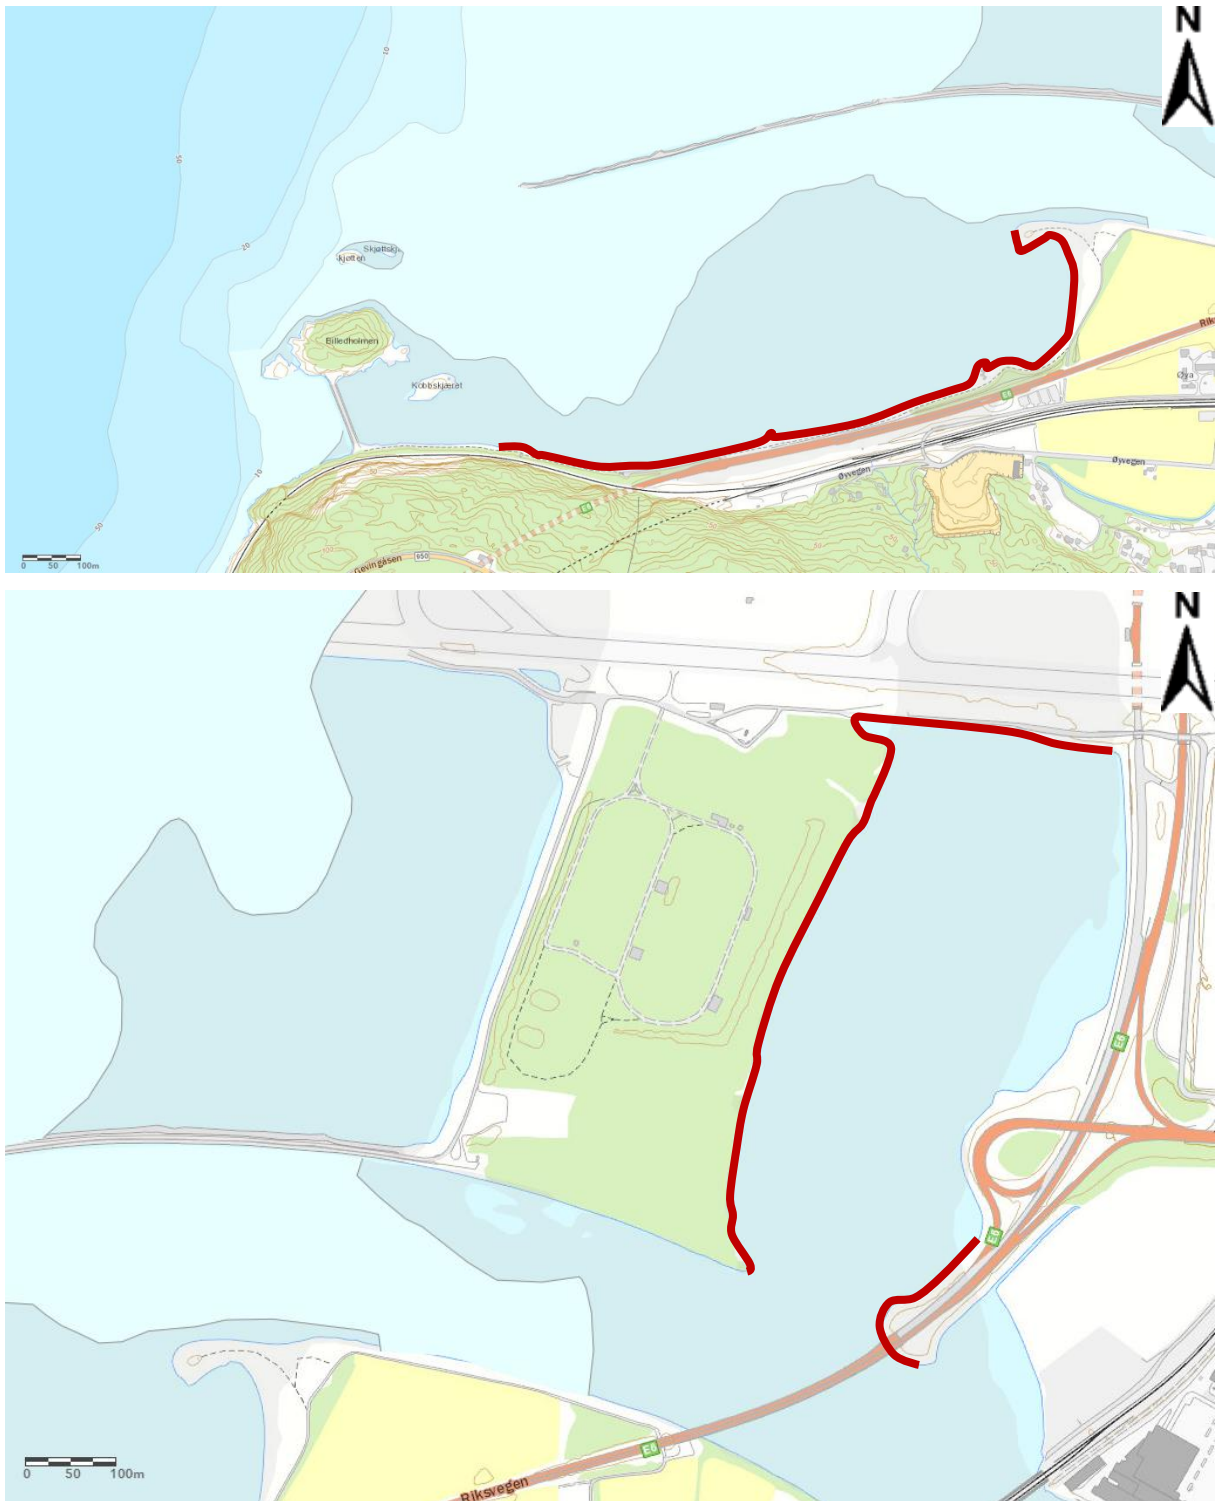
Figur 3: Undersøksområde ved Hellstranda (øverst) og i det gamle elveleiet/Sandfærhus (nederst) er angitt med rød markering. Kart: Multiconsult.

Det ble gjennomført befarings av strandsonen langs Hellstranda og det gamle elveleiet vest for Sandfærhus i forbindelse med fjære sjø den 9. juli 2019 (Figur 3, Tabell 1, Tabell 2). Befaringen ble utført fra båt og/eller til fots i strandsonen og inkluderte kartlegging av eventuelle forekomster av makroalger og ålegras/sjøgras. Funn og funnsted ble notert ned og dokumentert ved hjelp av digitalt kamera (Panasonic Lumix DMC-FT30), kamerafunksjon på mobiltelefoner og GPS (Garmin GPSmap 60 Sx, GPS-funksjon på mobiltelefon).

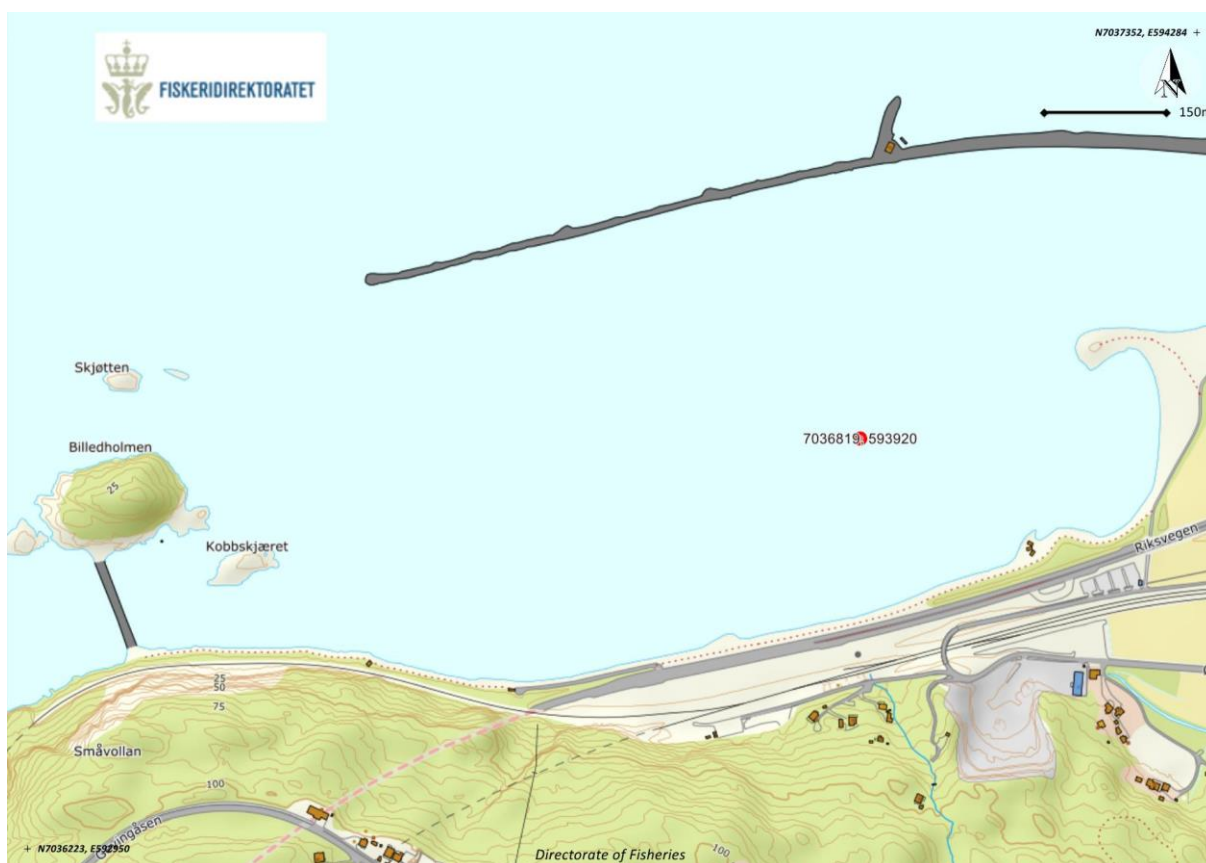
Figur 4: Ytterkant av tørrlagt område kl. 13.15 den 9. juli i forbindelse med fjære sjø (vannstand ca. 60 – 65 cm, se også Tabell 2). Ytterkanten er angitt som rødt punkt med koordinater i UTM32N. Kart: Fiskeridirektoratet.

Hellstranda består av både steinfyllinger og et strandområde (Hellstranda badeplass). Hele området er langgrunt med sandbunn. Under feltarbeidet, som ble utført ved fjære sjø, ble det observert at dannes et langstrakt tørrlagt område (tidevannsflate) som strekker seg fra fyllingen nord for badeplassen og et godt stykke vest-sørvestover (Figur 4). Det ble også observert flere tørrlagte «øyer» mellom det tørrlagte området og Hellstranda. Sandbunnen på tidevannsflaten hadde tydelige sandbølger, noe som er et tegn på at det foregår vannforflytning av sedimentene i området. Det ble funnet mye vrakved i strandsonen på badeplassen, noe som indikerer at denne delen av Hellstranda er bølgepåvirket.

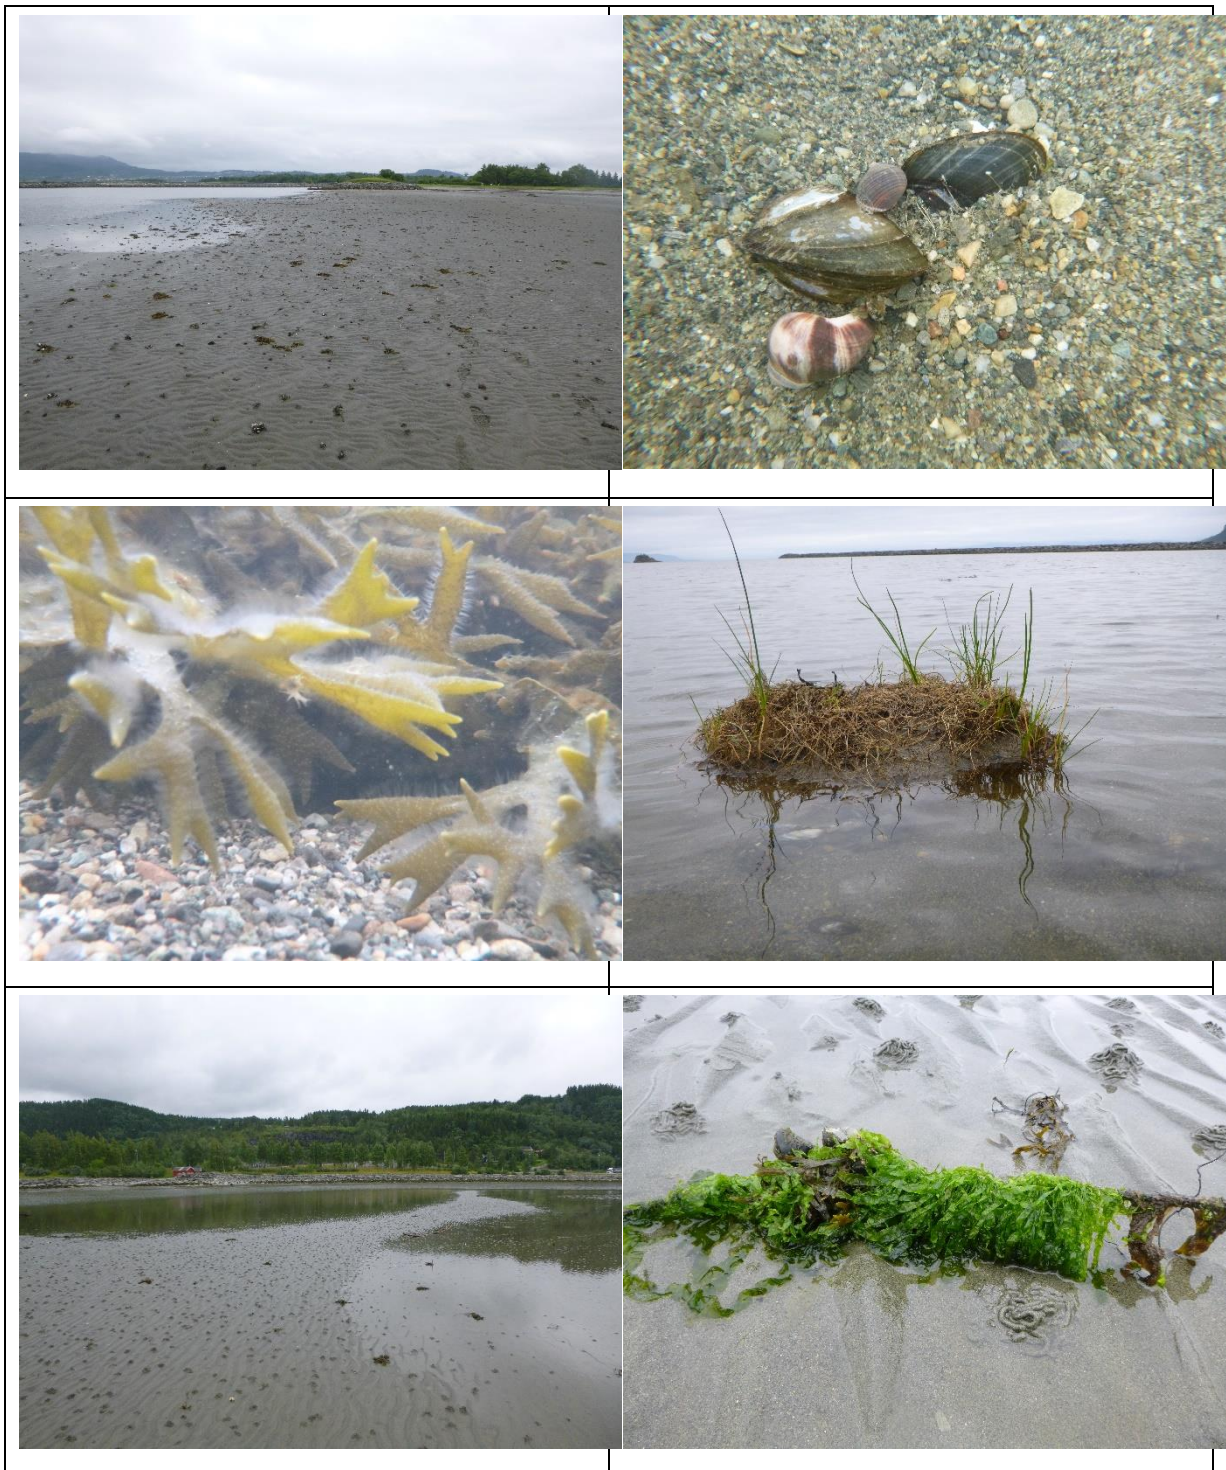
På tørrlagt sandbunn ble det observert områder med relativt tette forekomster av ekskrementhauger fra fjæremark, spredte forekomster av blåskjell (*Mytilus edulis*) og stor strandsnegl (*Littorina littorea*), samt tomme hjerteskjell (*Cardiidae*) og sandskjell (*Mya cf. arenaria*) (Figur 5, Tabell 3). I tillegg ble det gjort funn av enkeltindivid av glassmanet og strandkrabbe på tidevannsflaten. Blåskjell ble også påvist sør på badeplassen og på stranden rett nedenfor fyllingen ved naustene, her var bestanden betydelig tettere enn ellers i området (Figur 6 - Figur 7). Dette er viktige næringsorgansimer for fugl, og det ble observert at tjeld beitet ytterst på den delvis tørrlagte landtungen (fløende sjø).

Figur 5: Naturmangfold på tørrlagt tidevannsflate utenfor Hellstranda. Øverst t.v.: Oversiktsbilde tatt mot nordøst. Øverst t.h.: Sandbunn med blåskjell og storstrandsnegl. Midt t.v.; *Fucus* sp.. Midt t.h.: Tue med sjøgras. Nederst t.v. Oversiktsbilde tatt mot sør. Nederst t.h.: Tarmgrønnske, *Fucus* sp., trådformede brunalger, blåskjell, samt ekskrementhauger fra fjæremark.

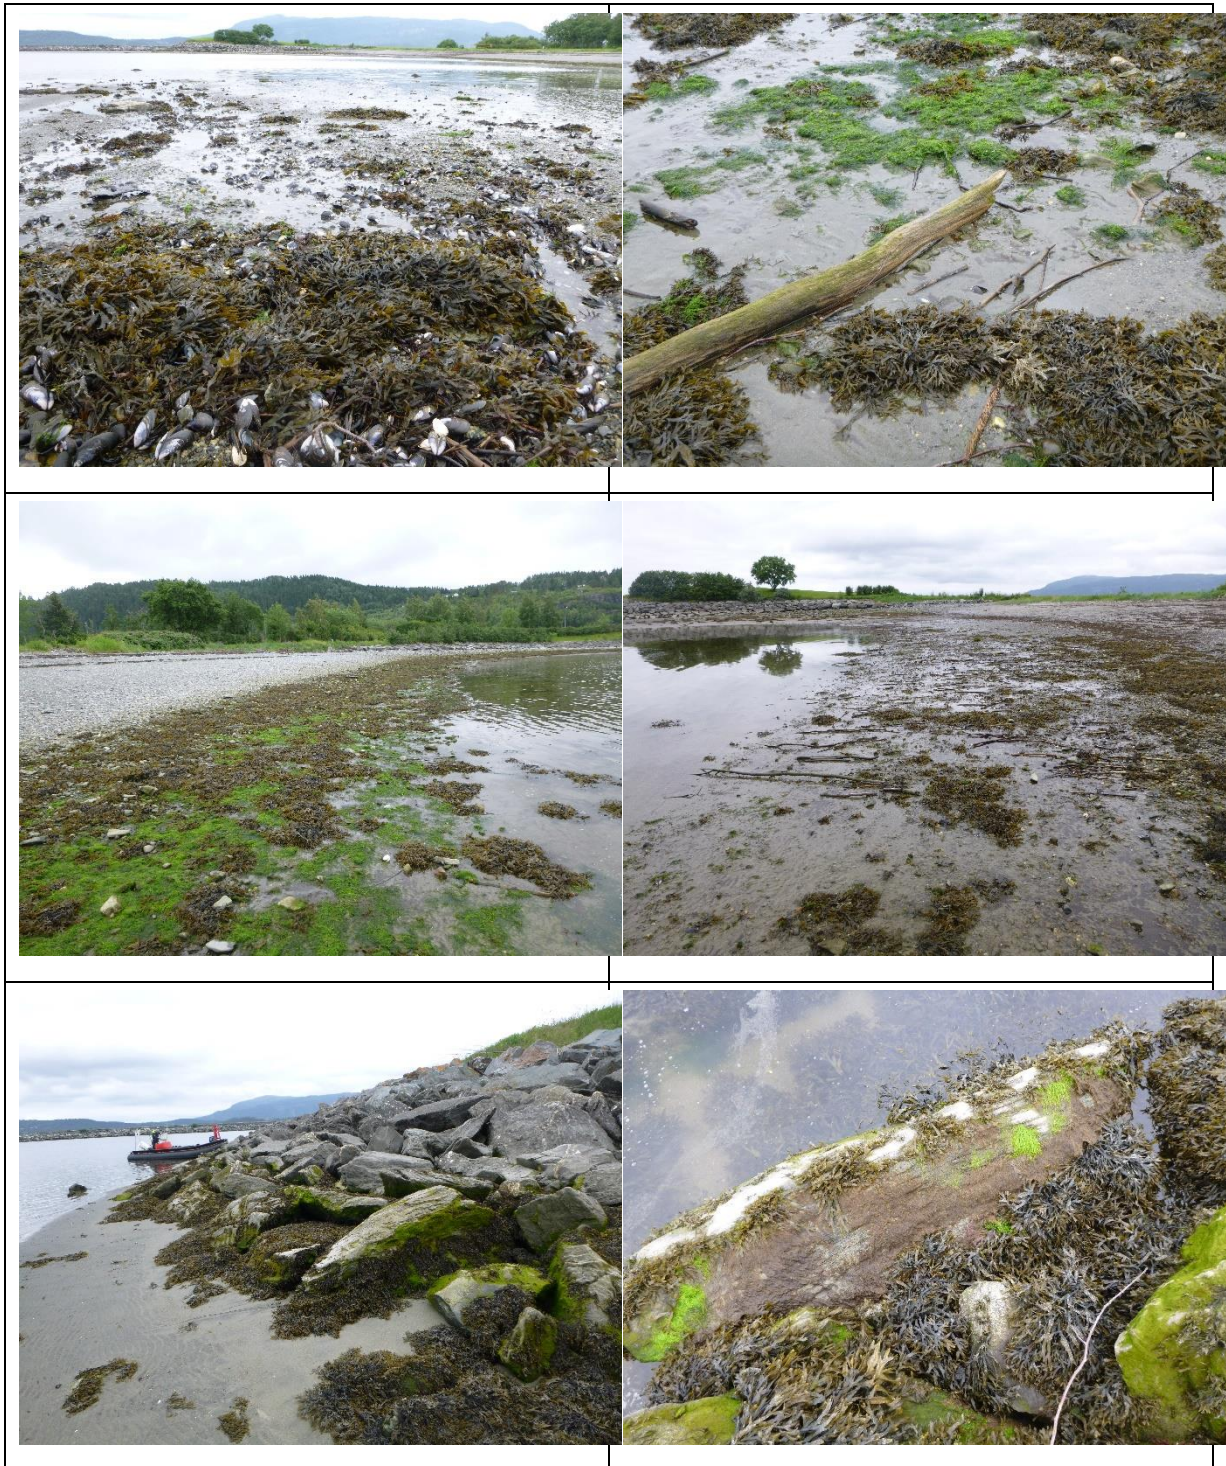
Figur 6: Naturmangfold langs Hellstranda badeplass. Øverst t.v: *Fucus* sp. og blåskjell sør på badeplassen. Øverst t.h.: Sandbunn med tarmgrønske og *Fucus* sp.. Midt t.v.: Oversiktsbilde tatt mot sør. Midt t.h.: Oversiktsbilde tatt mot nord. Nederst t.v. Oversiktsbilde fylling nord på badeplassen. Nederst t.h.: Påvekst av *Fucus* sp. og trådformete brun- og grønnalger på fyllingen nord for badeplassen.

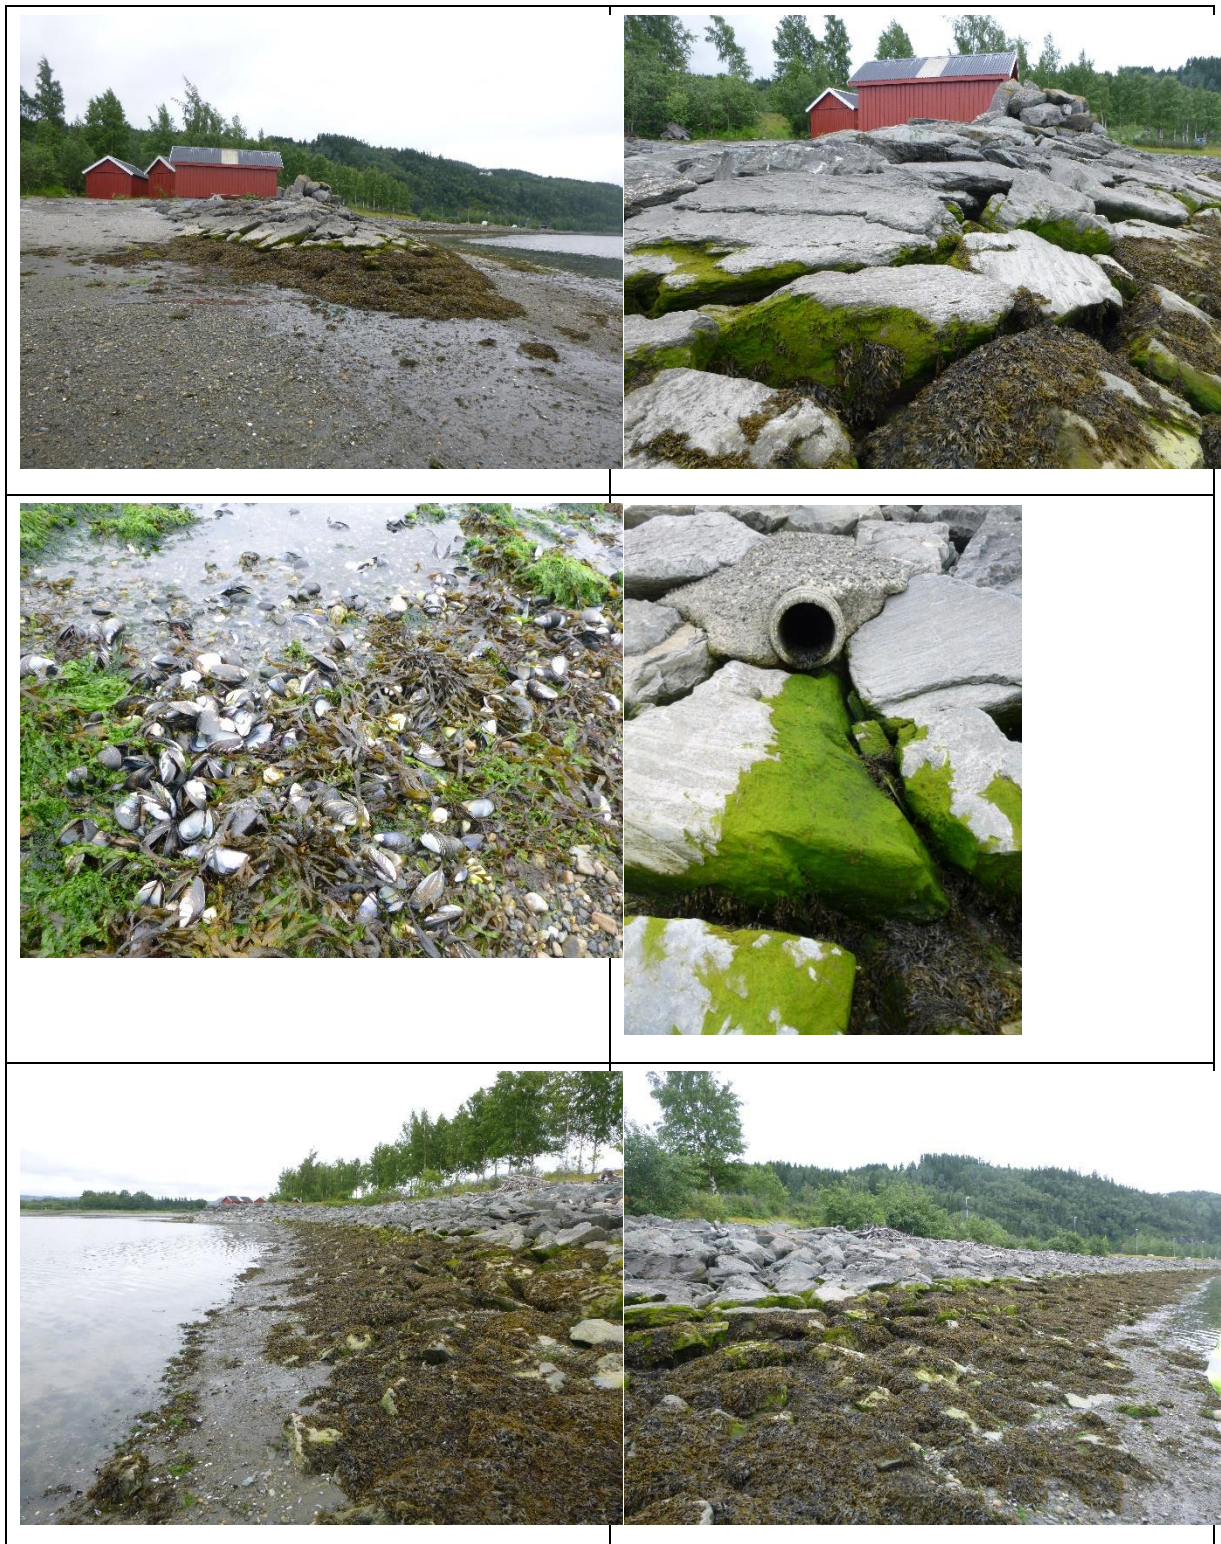
Figur 7: Naturmangfold på fylling sør på Hellstranda. Øverst t.v.: Oversiktsbilde tatt mot naustområde. Øverst t.h.: Sonering på fylling med trådformete grønalger øverst og *Fucus* sp. nederst. Midt t.v.: Blåskjell, tarmgrønske og *Fucus* sp. i strandsonen. Midt t.h.: Dreneringsrør med belte av trådformete grønalger. Nederst t.v.: Oversiktsbilde tatt mot øst. Nederst t.h.: Oversiktsbilde tatt mot vest.

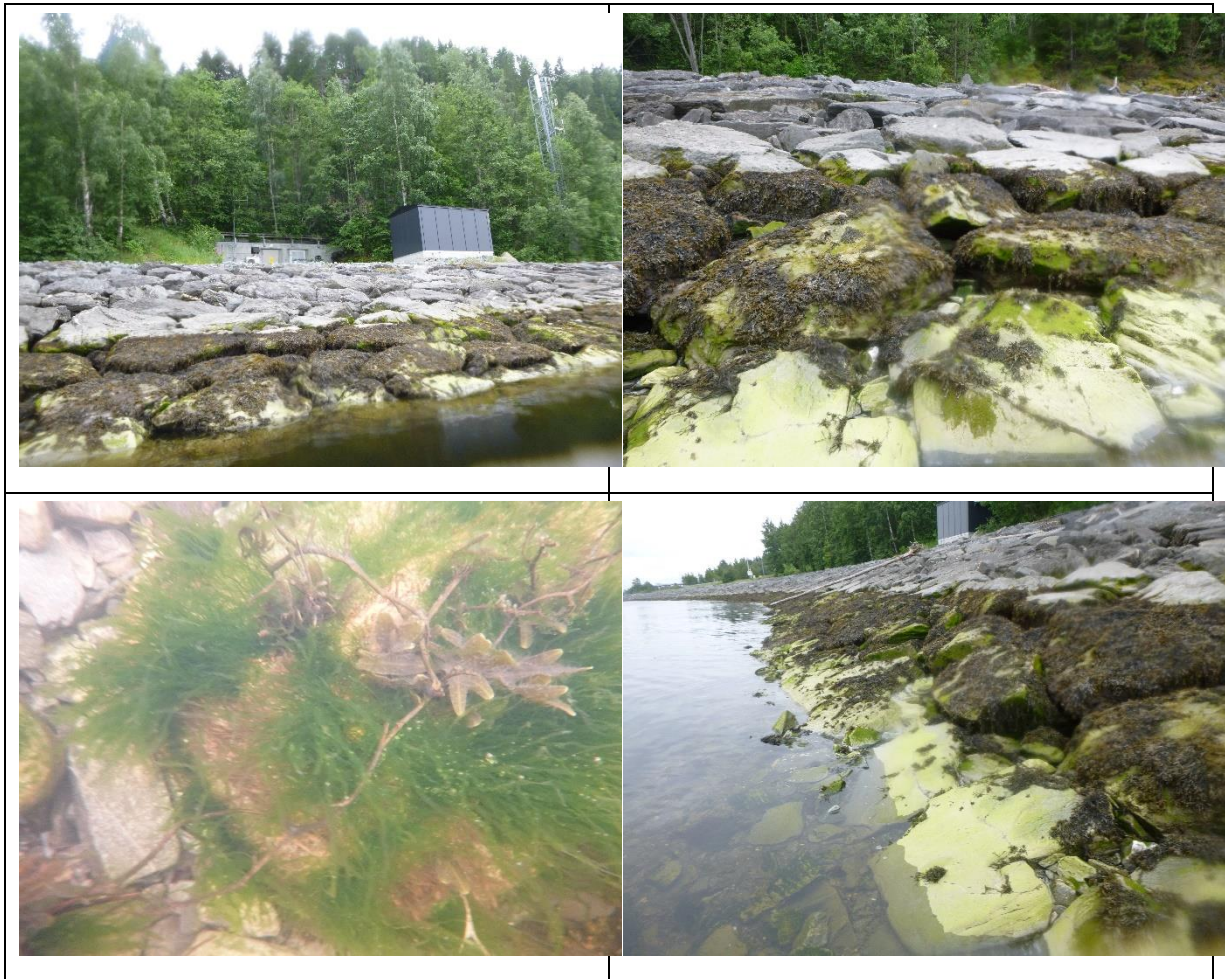
Figur 9: Naturmangfold på fylling ved transformatorstasjon sør på Hellstranda. Øverst t.v: Oversiktsbilde. Øverst t.h. *Fucus* sp. og trådformete grønnalger. Nederst t.v. *Fucus* sp. og trådformete grønnalger i sjøen nedenfor fyllingen. Nederst t.h.: Oversiktsbilde.

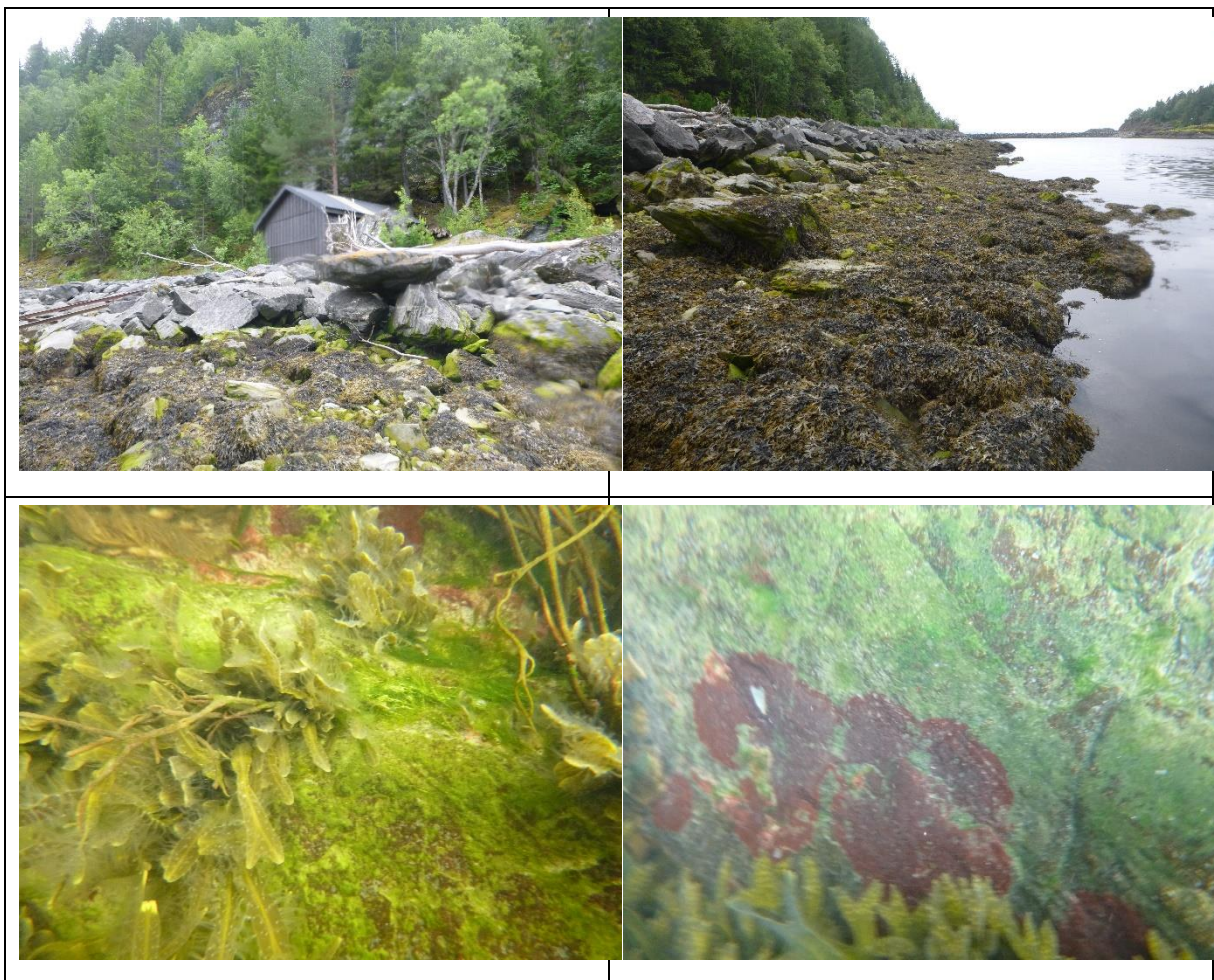
Figur 10: Naturmangfold på fylling sør på Hellstranda. Øverst t.v.: Oversiktsbilde. Øverst t.h. *Fucus* sp. og trådformete grønnalger. Nederst t.v. *Fucus* sp., trådformete grønnalger og fjæreblod i sjøen nedenfor fyllingen. Nederst t.h.: Fjæreblod på stein i fyllingen.

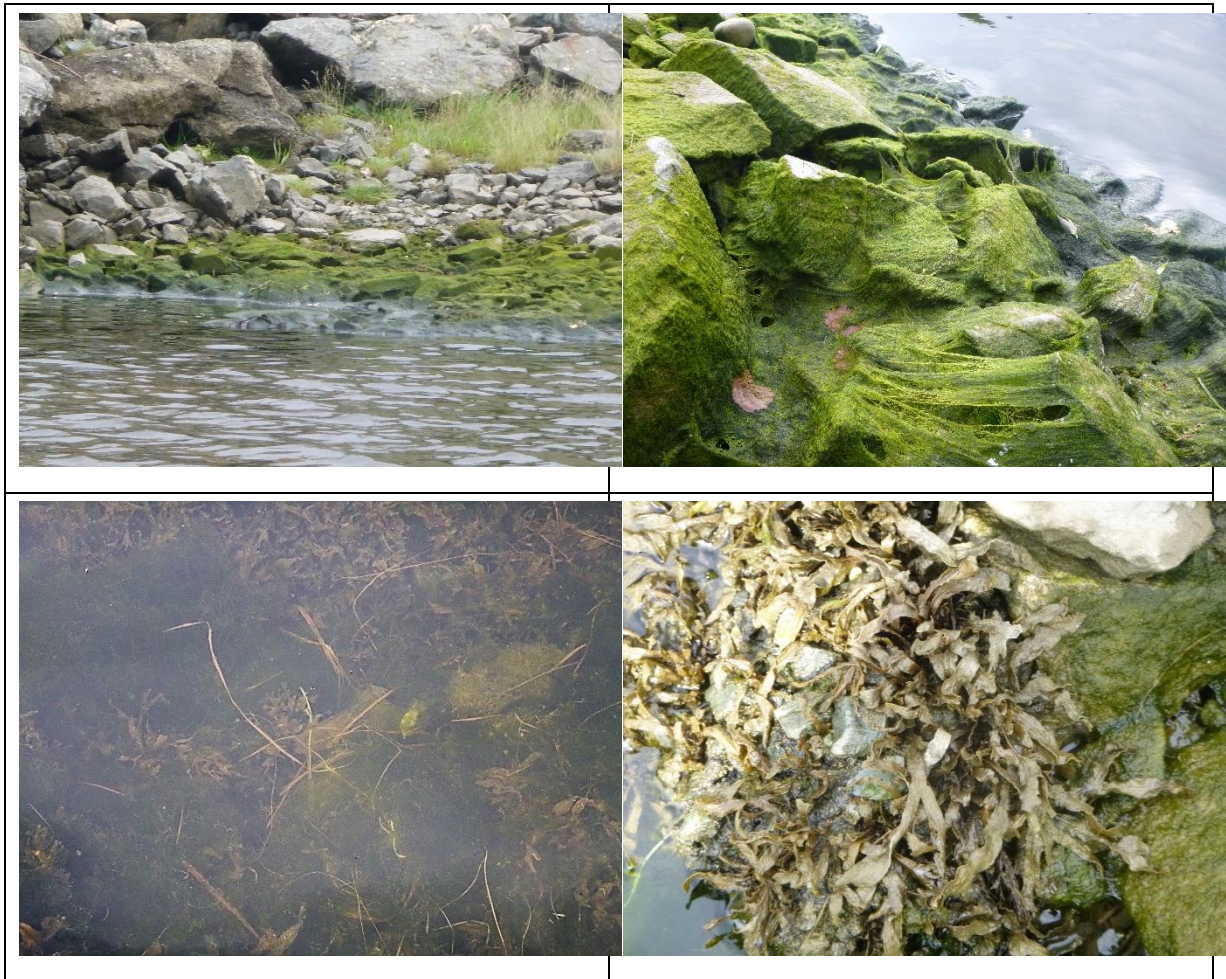
Figur 11: Naturmangfold nord i det gamle elveleiet ved Sandfærhus. Øverst t.v: Oversiktsbilde. Øverst t.h. Trådformete grønnalger. Nederst t.v. *Fucus* sp., trådformete grønnalger og sjøgras på mudderbunn. Nederst t.h.: *Fucus* sp. og trådformete grønnalger på stein i fyllingen.

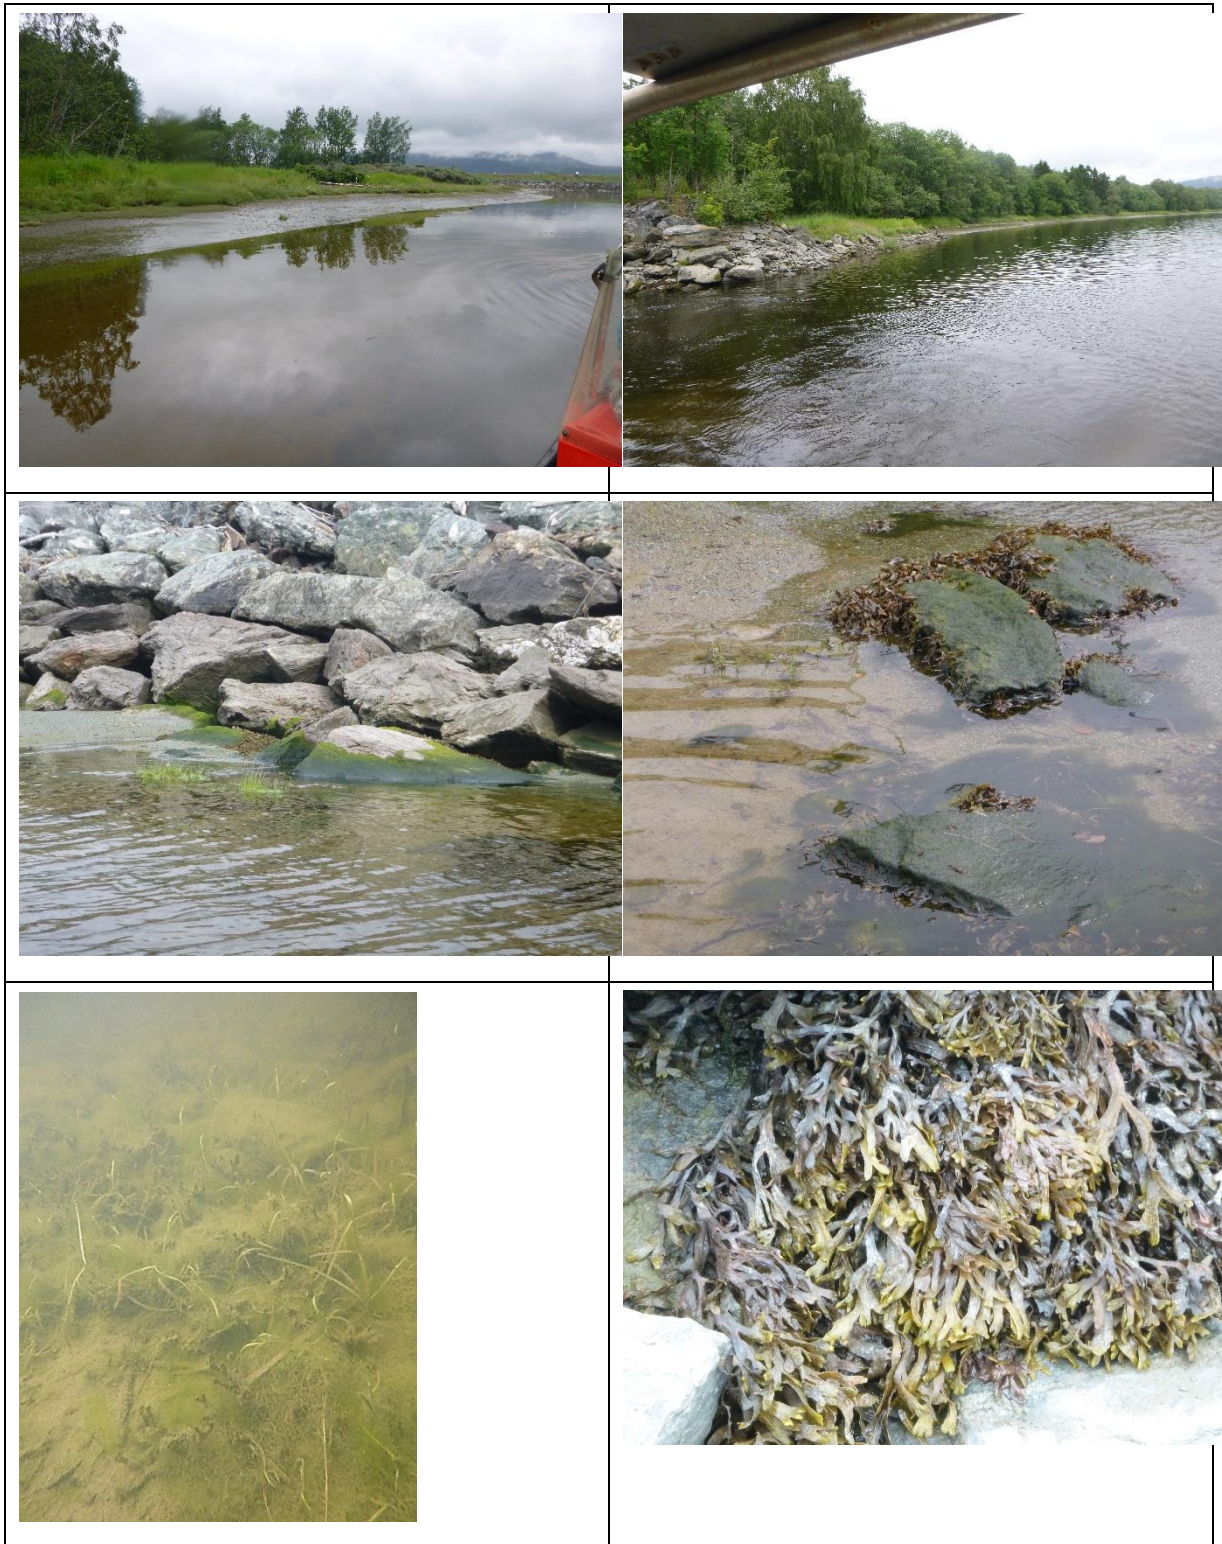
Figur 12: Naturmangfold langs vestbredden av det gamle elveleiet ved Sandfærhus. Øverst t.v.: Oversiktsbilde nordlig del. Øverst t.h.: Oversiktsbilde sørlig del. Midt t.v.: Trådformete grønnalger på steinfylling, sjøgrastuer og *Fucus* sp. i sjøen. Midt t.h. *Fucus* sp. og trådformete grønnalger på stein. Nederst t.v.: *Fucus* sp., trådformete grønnalger og sjøgras på mudderbunn. Nederst t.h.: *Fucus* sp. på fylling i sør.

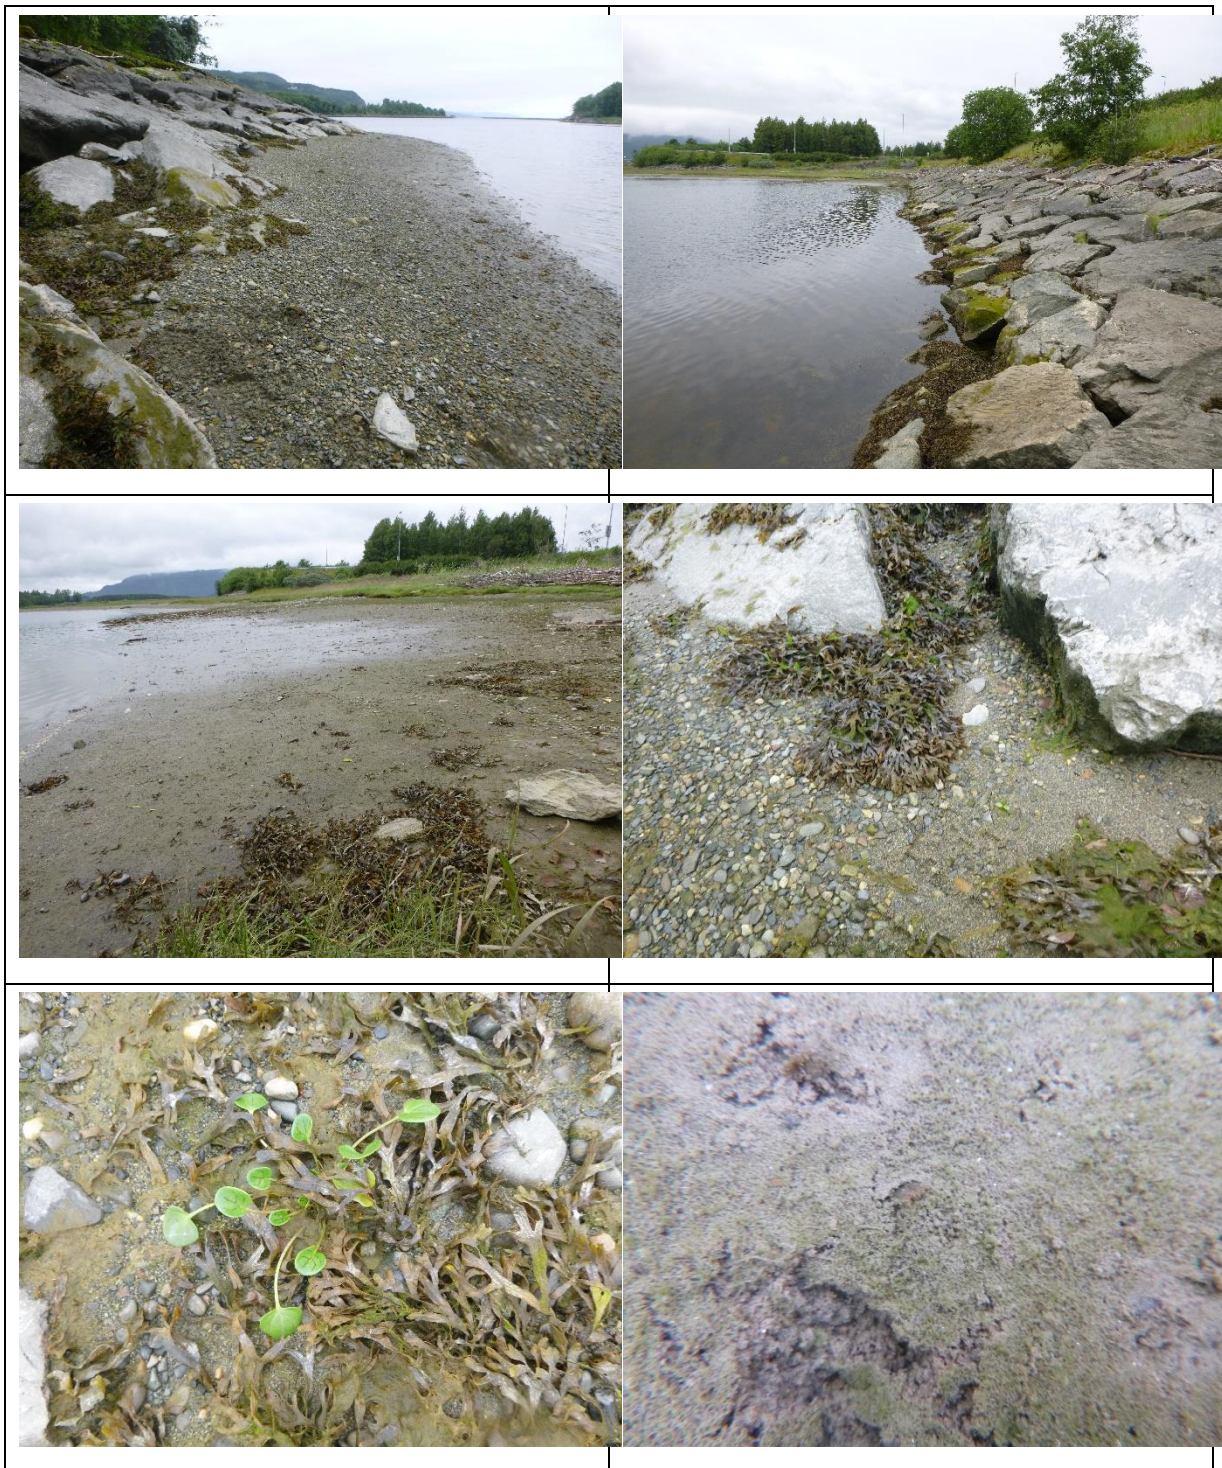
Figur 13: Naturmangfold langs østbredden av det gamle elveleiet ved Sandfærhus.
Øverst t.v: Oversiktsbilde tatt mot sør. Øverst t.h. Oversiktsbilde av fylling mot nord.
Midt t.v. Oversiktsbilde overgang mellom fylling og strandsonen mot nord. Midt t.h.: *Fucus* sp. og trådformete grønne alger. Nederst t.v.: *Fucus* sp., trådformete brun- og grønne alger, samt skjorbuksurt. Nederst t.h.: Mudderflate med alge-/bakteriematte.

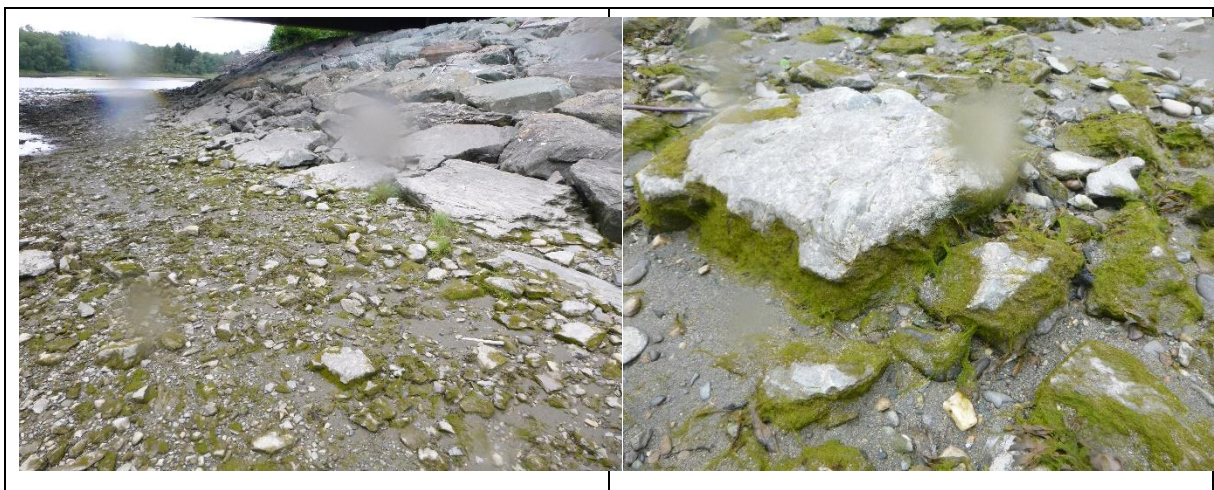
Figur 14: Naturmangfold øst for brufestet ved Sandfærhus. T.v: Oversiktsbilde tatt mot vest. T.h. Trådformete grønnalger og *Fucus* sp..

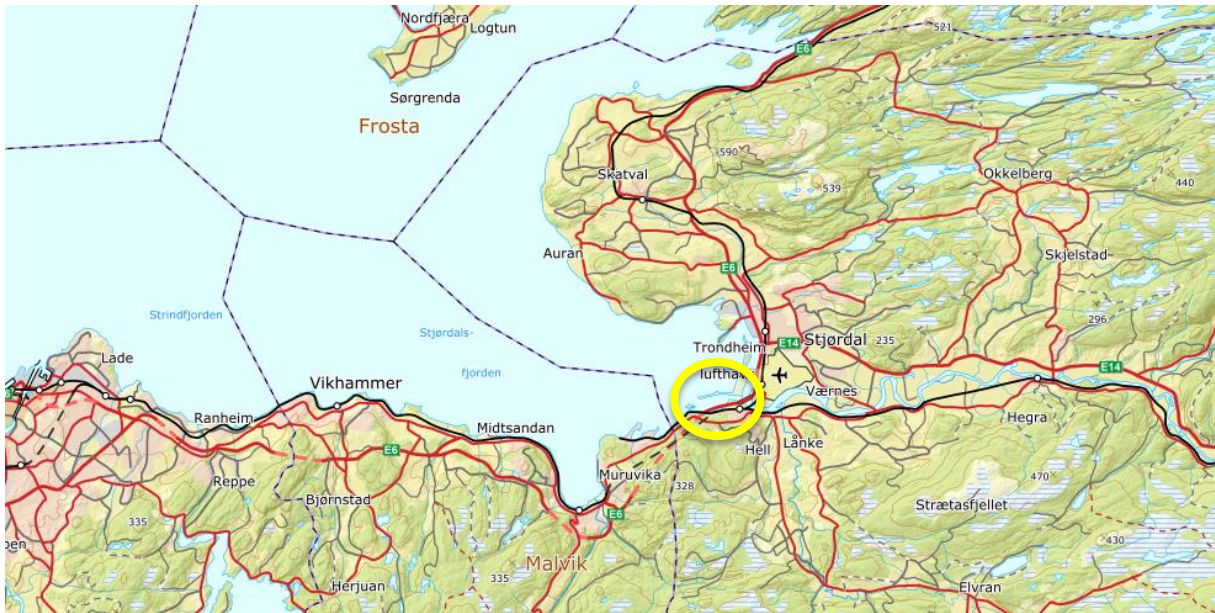
Figur 2.1 Oversiktskart med det undersøkte området markert med gul sirkel. Kartkilde: Fiskeridirektoratet

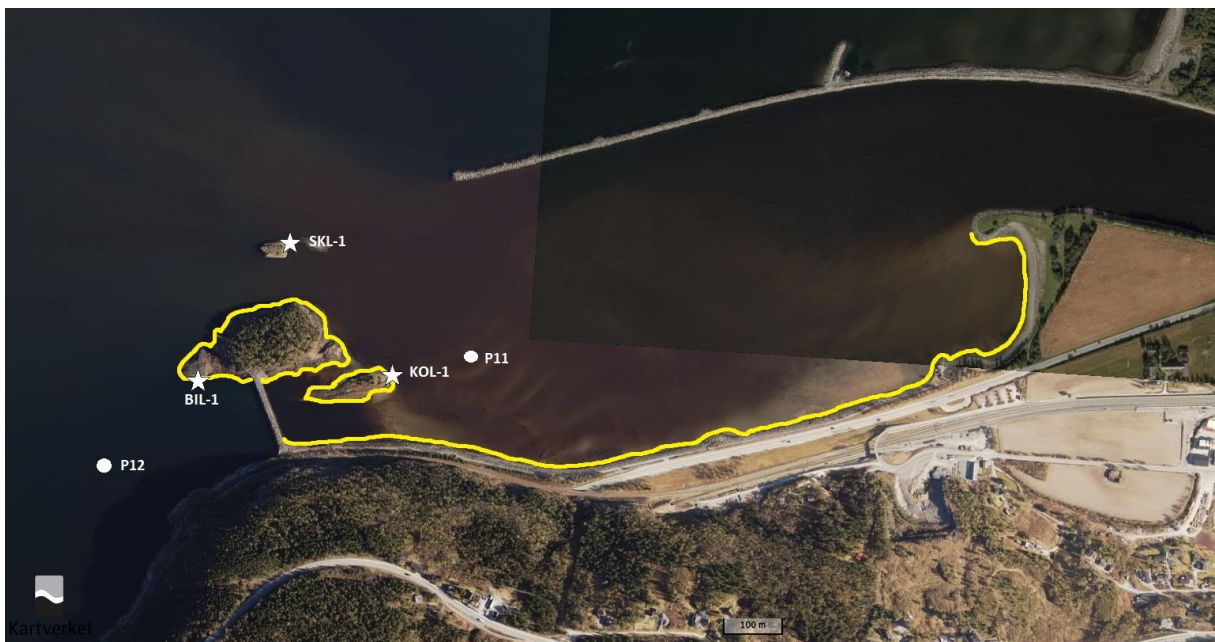
Figur 2.1 Oversikt over undersøkelsesområdet med de tre semikvantitative stasjonene markert med hvite stjerner, området hvor det ble utført befarings av strandsonen er markert med gul strek, og CTD-målinger utført av Multiconsult markert med hvite sirkler. Kartkilde: norgeskart.no

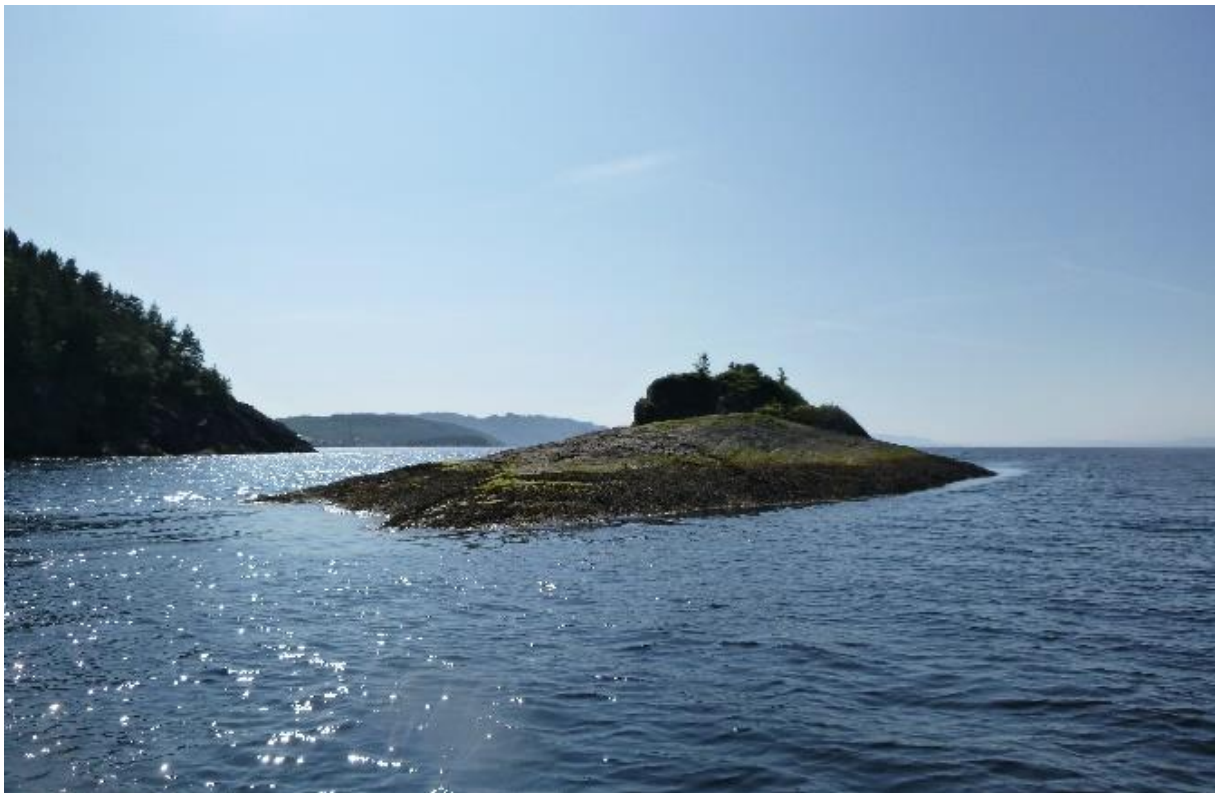
Figur 3-2. Stasjon SKL-1. Oversiktsbilde av stasjonen

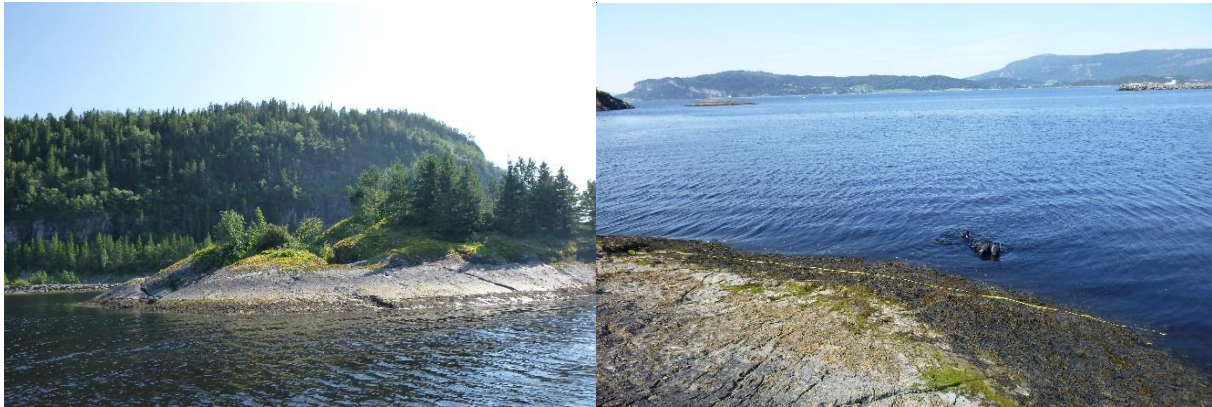
Figur 3-3. Stasjon KOL-1. Oversikt over stasjonen (til venstre) med det undersøkte området målt opp (bildet til høyre).

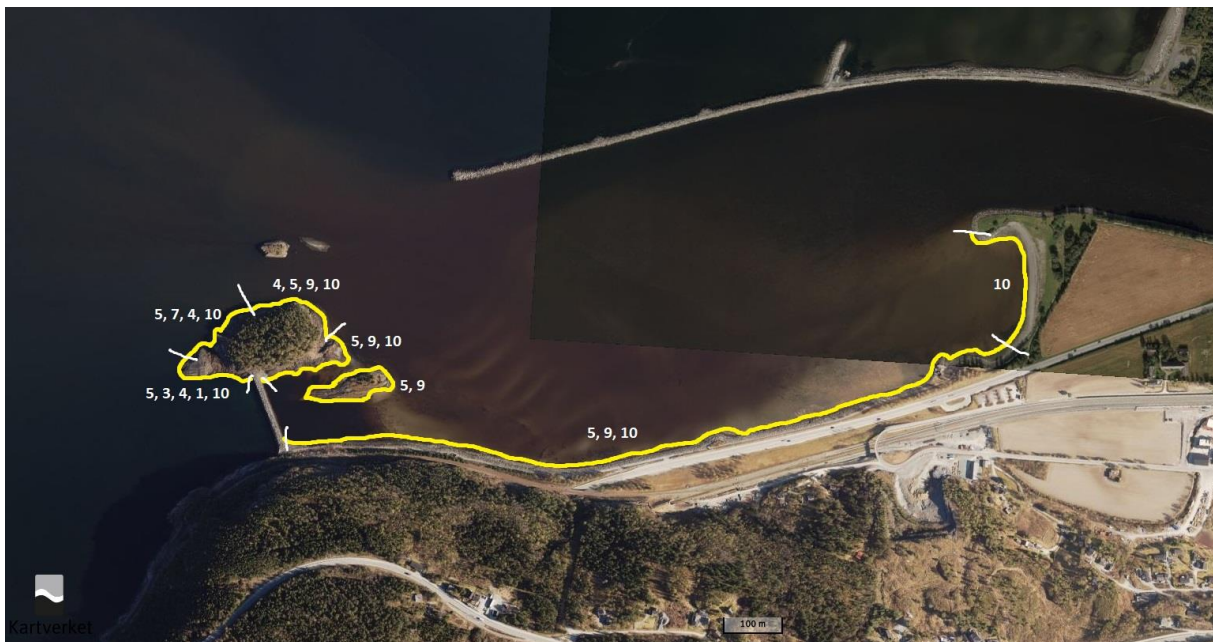
Befaringen ble foretatt med båt fra sørvest til nordøst langs land i området rundt de semikvantitative stasjonene og videre i retning mot Værnes. Utenom Billedholmen, Kobbskjæret og Skjøttkjæret, så var en stor andel av området for befaringen en unaturlig/konstruert fjære bestående av fyllmasser. Området bærer preg av ferskvannspåvirkning/god næringstilgang med betydelig påvekst av opportunistiske grønske (*Ulva* sp.), samtidig som det var tett vekst av brunalger av slekten *Fucus*, og også forekomst av grisetang (*Ascophyllum nodosum*) på vest- og nordsiden av Billedholmen, som er mindre påvirket av ferskvannet fra elven. Det mest østlige området for befaringen, badeplassen Hellstranda, hadde kun spredt grønske.

Figur 3-4 Oversiktskart med inntegnet gul strek for områder for befaring, med hvite tall mellom de hvite strekene som viser observasjonene iht. Tabell 3-4.
