MUDRING, DUMPING OG UTFYLNING I SJØ OG VASSDRAG

Tittel på søknaden/prosjektet (med stedsnavn) EWOS industriområde Furøya	
Kommune Meløy	
Navn på søker (tiltakseier) EWOS AS/Cargill Aqua Nutrition	Org. nummer 973083910
Adresse Furøyveien 302, 8178 Halsa	
Telefon 55 69 73 11	E-post borge_ringoy@cargill.com
Kontaktperson ev. ansvarlig søker/konsulent Hanne Kildemo	
Telefon 77 50 69 35	E-post Hanne.kildemo@multiconsult.no

EWOS industriområde Furøya

Miljøgeologiske undersøkelser av sjøbunnsediment

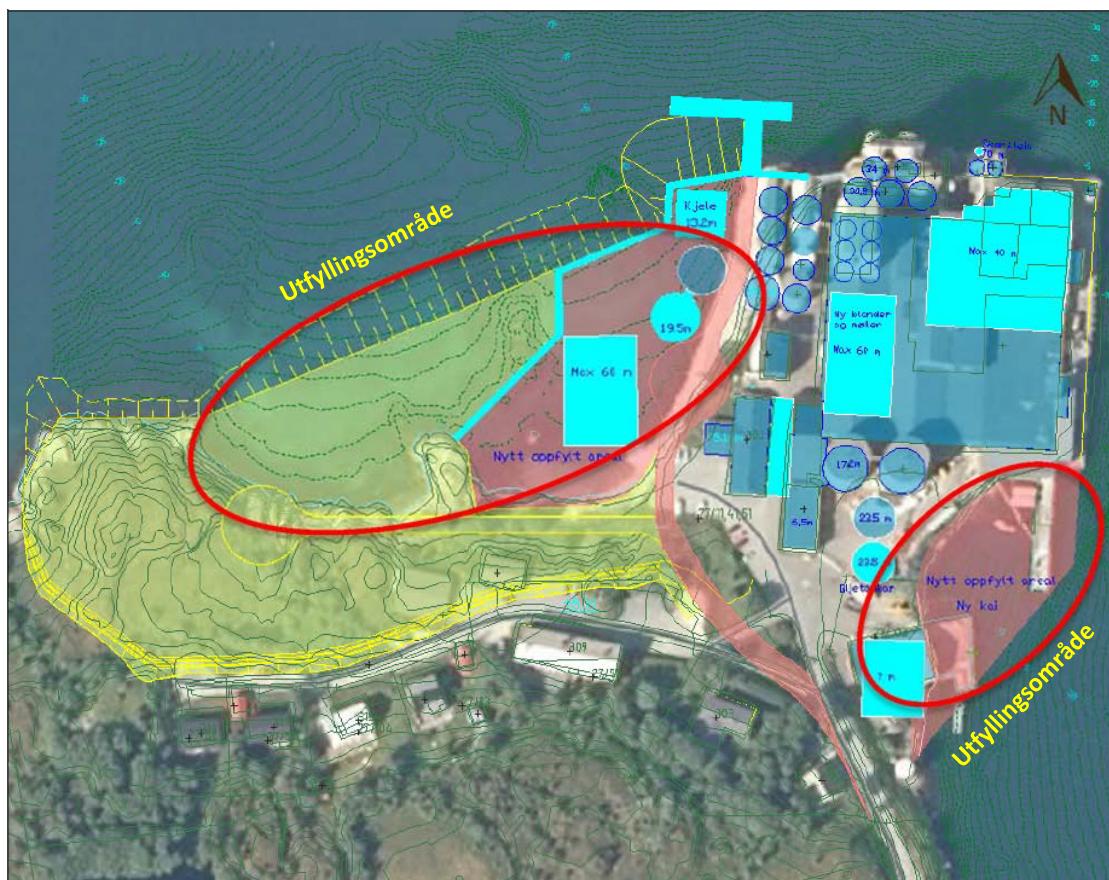
Figur 2: Illustrasjon foreløpige planer for utfylling. Tegning hentet fra Planbeskrivelse: Forslag til reguleringsplan for EWOS industriområde Furøya, Halsa i Meløy kommune datert 8. mai 2012.

EWOS AS planlegger å utvide landarealet ved fabrikkområdet på Furøya i Halsa med sjøfylling og forlengelse av eksisterende kaianlegg. Det utvidede arealet skal benyttes til ulike funksjoner for videreføring/-utvikling av anlegget. Det er ønskelig å fylle ut både sør og vest for fabrikkanlegget, se Figur 2.

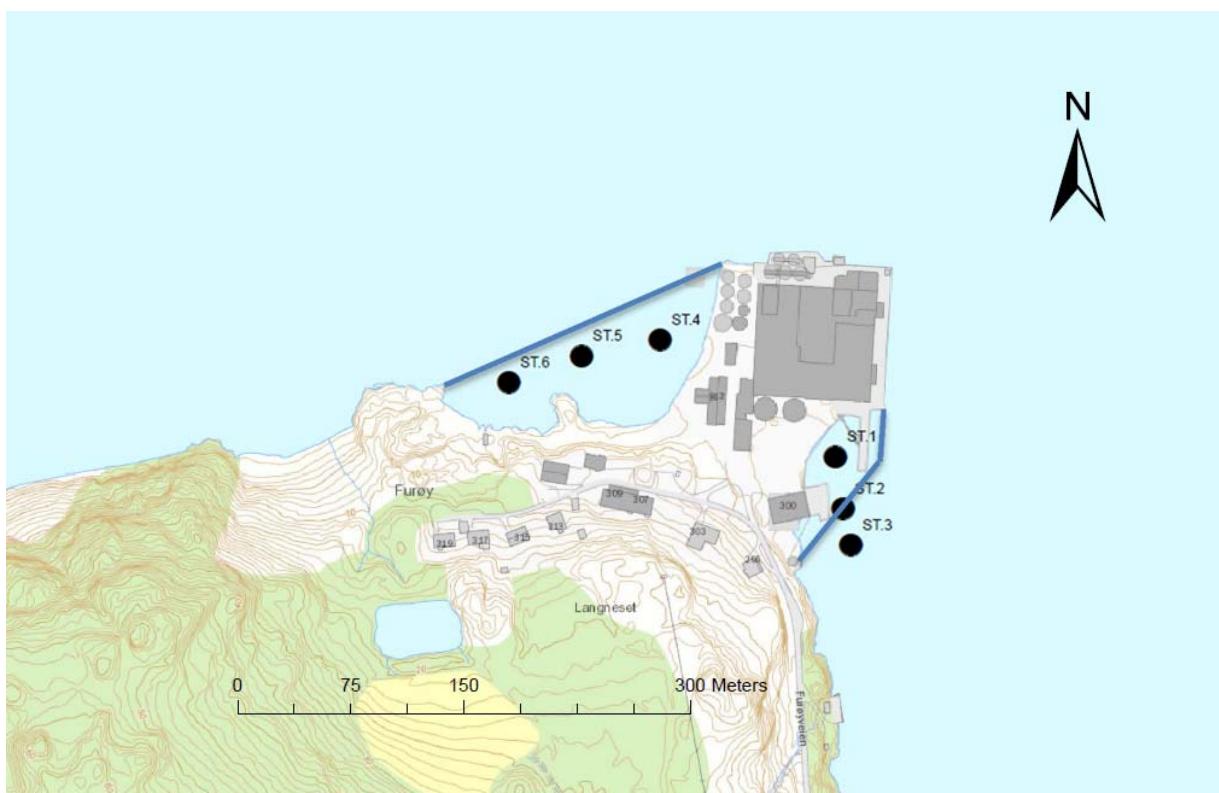
Figur 3: EWOS industriområde Furøya. Plassering prøvestasjoner (kartgrunnlag: ArcGIS). Omtrentlig topp fylling/kai er markert på figuren.

ST.1 til ST.3 representerer miljøtilstanden i bunnssedimentene sør for EWOS, mens ST.4 til ST.6 representerer miljøtilstanden i bunnssedimentene vest for fabrikkanlegget. Plassering av prøvestasjoner er vist på Figur 3.

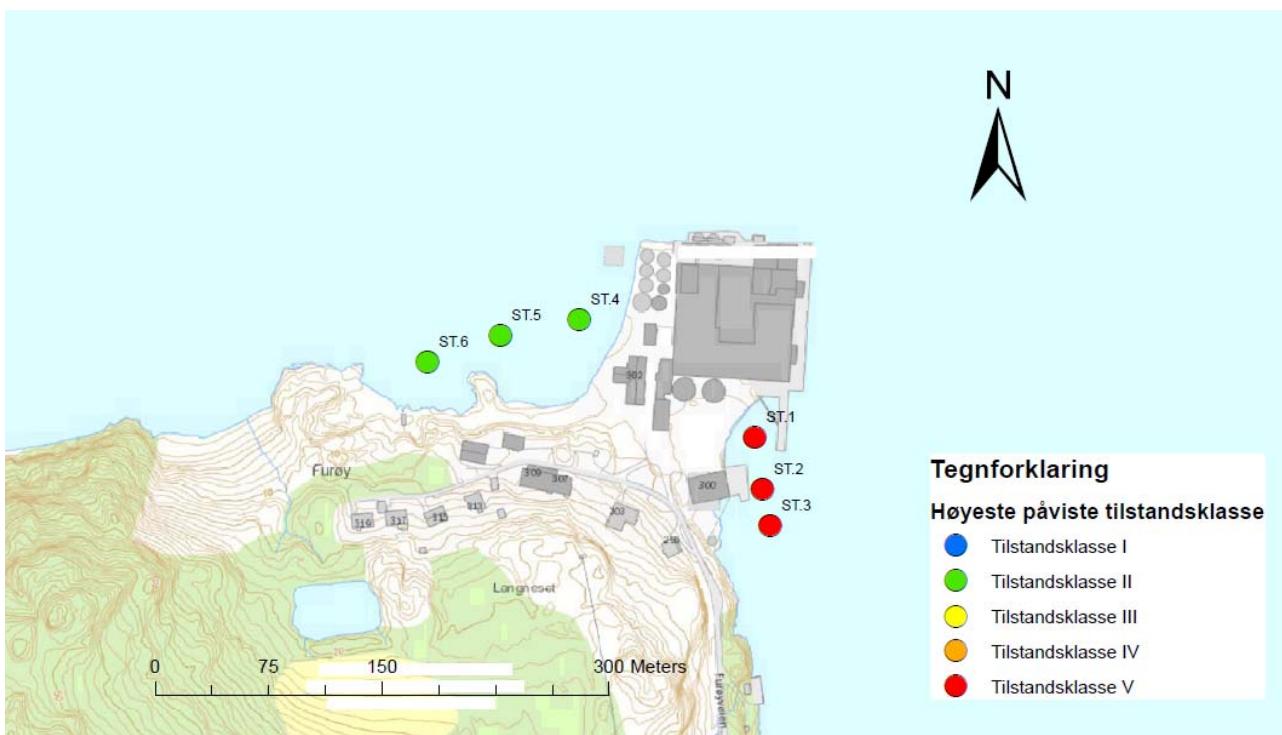
I Figur 4 er prøvepunktene markert med fargesymbol for høyeste påviste tilstandsklasse i den aktuelle prøvestasjonen. Bruken av farger refererer seg til Miljødirektoratets tilstandsklasser [1].

Figur 4: EWOS industriområde Furøya. Prøvestasjonene er markert med fargesymbol for høyeste påviste tilstandsklasse i den aktuelle stasjonen.

Analyseresultatene viser at miljøtilstanden i sjøbunnsedimentene i det planlagte utfyllingsområdet sør for fabrikkanlegget (ST.1 til ST.3) kan klassifiseres som svært dårlig (tilstandsklasse V) for TBT og moderat til dårlig (tilstandsklasse III til IV) for PAH-forbindelser og sink.

I utfyllingsområdet vest for fabrikkanlegget (ST.4 til ST.6) er miljøtilstanden i bunnsedimentene god eller innenfor bakgrunnsverdi (tilstandsklasse I til II).

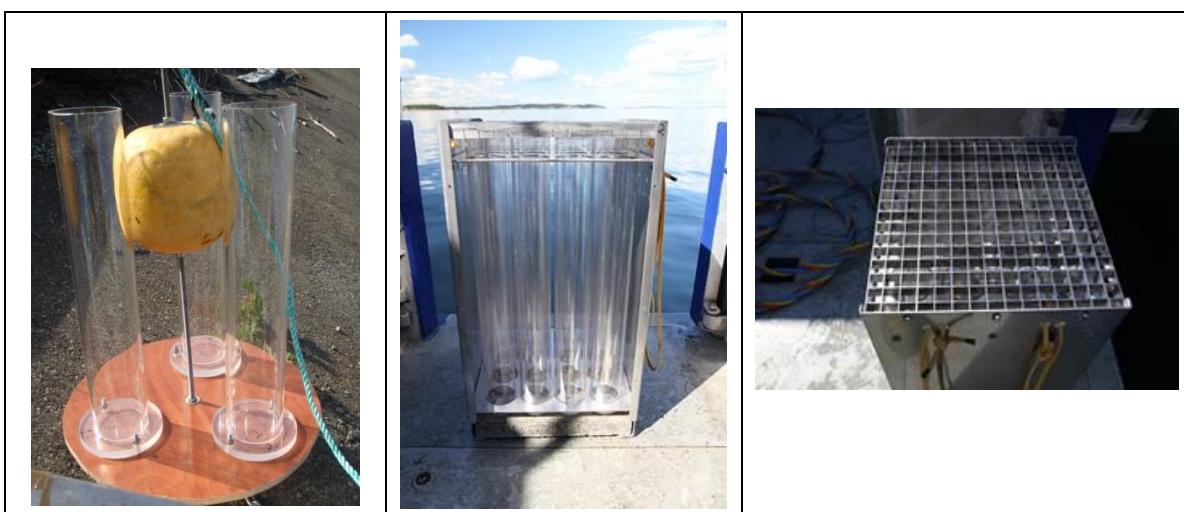
Figur 1 Eksempel på utforming av sedimentfeller. Bildet til venstre viser standard sedimentfelle som plasseres på bunnen eller i vannsøyla. Bildet i midten viser større sedimentfeller for plassering på bunn og detalj som viser åpning med strømdemper er vist i bildet til høyre.

Sedimentfeller benyttes til innsamling av partikler som sedimenterer ut fra vannmassene (figur 1). Disse kan plasseres på bunnen eller i definerte nivå i vannsøylen. Ved uttak av sedimentert materiale fra fellene blir fritt vann over prøven (sedimentene) forsiktig dekantert ut før prøven blir overført til rengjorte og forbehandlede beholdere i tråd med planlagt analyseprogram. Eventuelt benyttes destillert vann eller sjøvann fra lokaliteten for å skylle ut alt prøvematerialet.

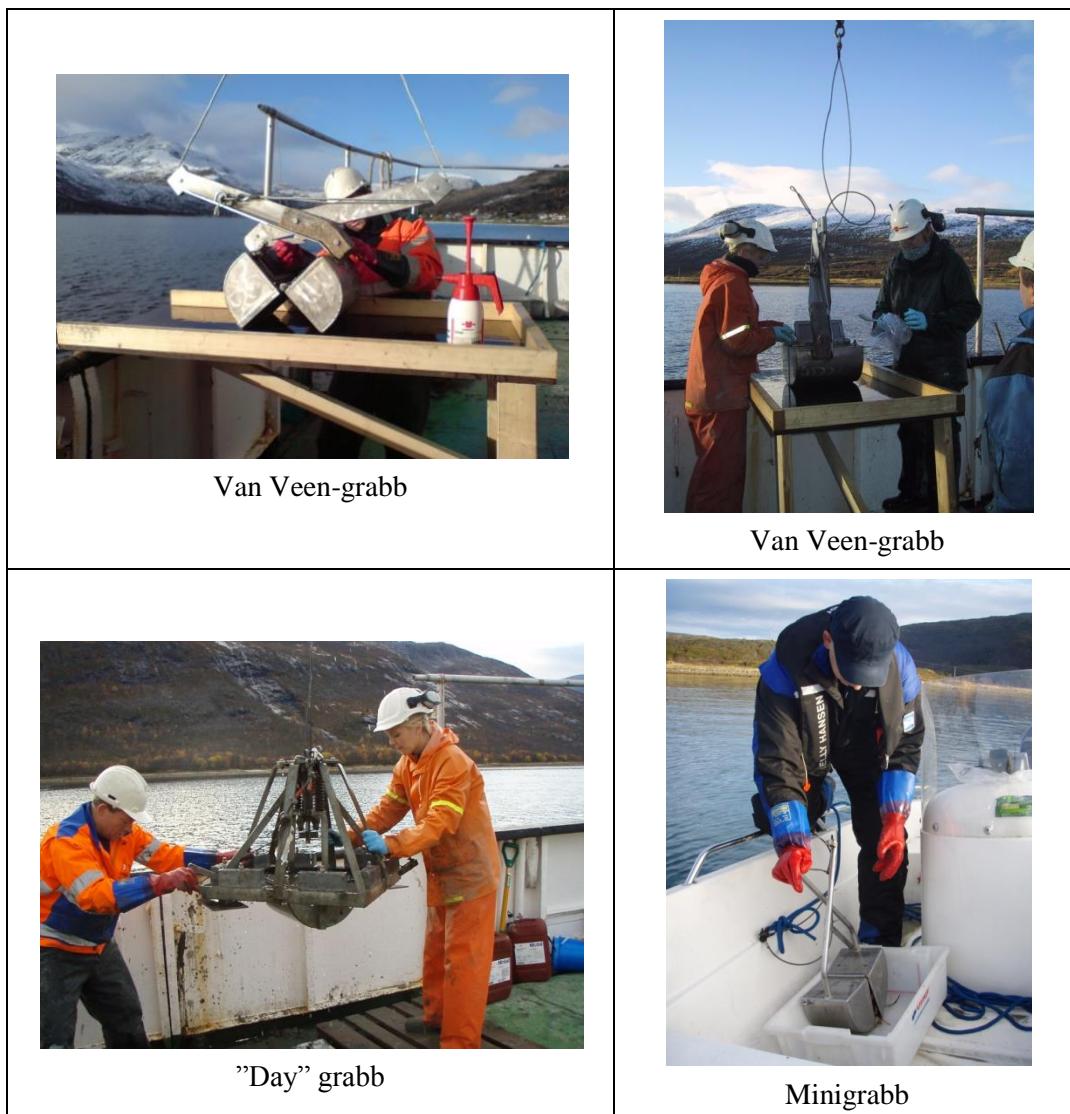
Figur 2 Standard van Veen-grabb med «inspeksjonsluker» hvor prøver blir tatt ut, «day» grabb på stativ og håndholdt minigrabb.

Multiconsult har flere standard van Veen-grabber og minigrabber i tillegg til en større grabb på stativ («day» grabb). Prøveinnsamling kan utføres med en av disse grabbene, avhengig av bunnforhold og tilgjengelighet for prosjektet. Grabbene er vist i figur 2.

Van Veen-grabben er laget av rustfritt stål med åpent areal (prøvetakingsareal) på ca. 1000 cm² (33 cm x 33 cm). Det er to «inspeksjonsluker» på overflaten hvor prøvene blir hentet ut (figur 2). Fra grabbprøven blir det tatt ut 4-6 delprøver med rør av pleksiglass, ø50 mm. Arealet av prøvesylinderen tilsvarer 2 % av grabbprøvens areal. Det samles vanligvis inn minimum 4 replikater per stasjon. Sylinderprøvene blir oppbevart vertikalt inntil den blir forbehandlet før analyse.

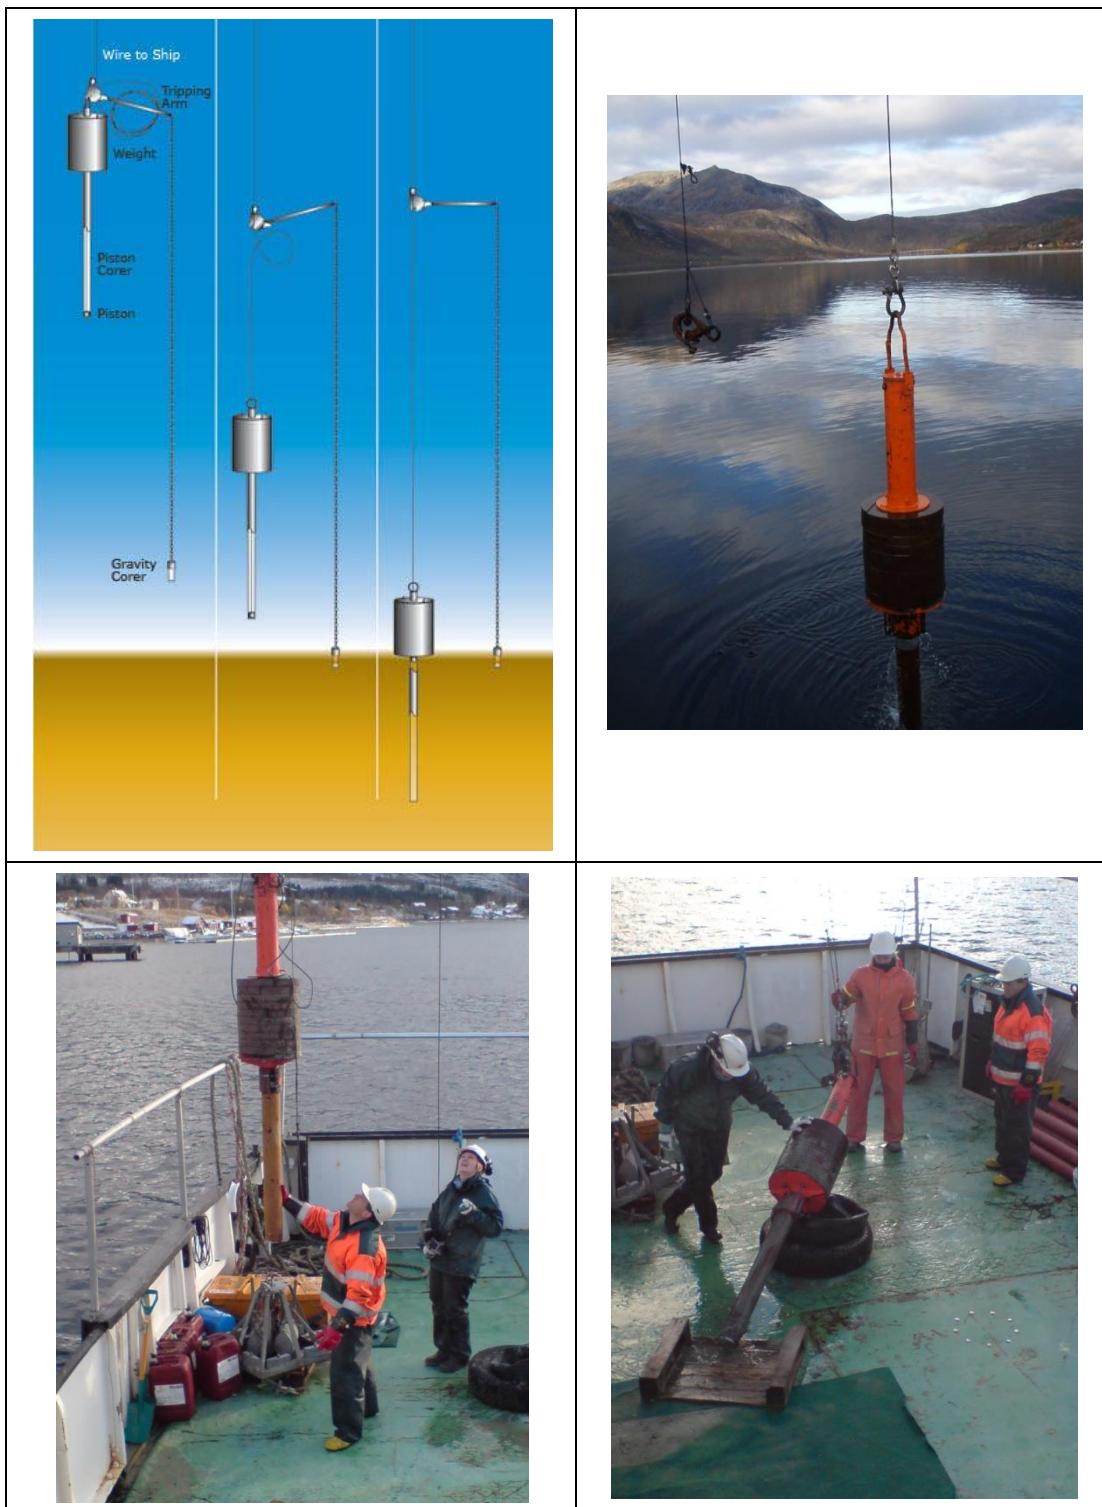
Figur 3 Prinsippskisse for prøvetaking med «pistoncorer», samt Multiconsults «pistoncorer» i bruk.

Prøvesylinderen er av akrylplast eller rustfritt stål med diameter 54 mm og 1 m lang. Prøvetakingen blir utført ved at stempelet settes ca 10 cm fra bunnen av plastsylinderen. Parallelt med at prøvetakeren presses nedover i sedimentene dras stempelet oppover i prøvesylinderen. Dermed blir det sjøvann mellom stempelet og overflatesedimentene som forblir uforstyrret. En hjelpevaier henges på stempelet for å løfte stempelet idet bunnen nås for at ikke prøven skal komprimeres av trykket. Når prøven kommer opp blir sylinderen forseglet med gummilokk i bunn og topp. Dersom det er vanskelig å samle inn en stempelprøve hvor overflaten er uforstyrret, samles overflateprøven inn med dykker eller grabb i tillegg til stempelprøvene for analyse av dypere transekt.

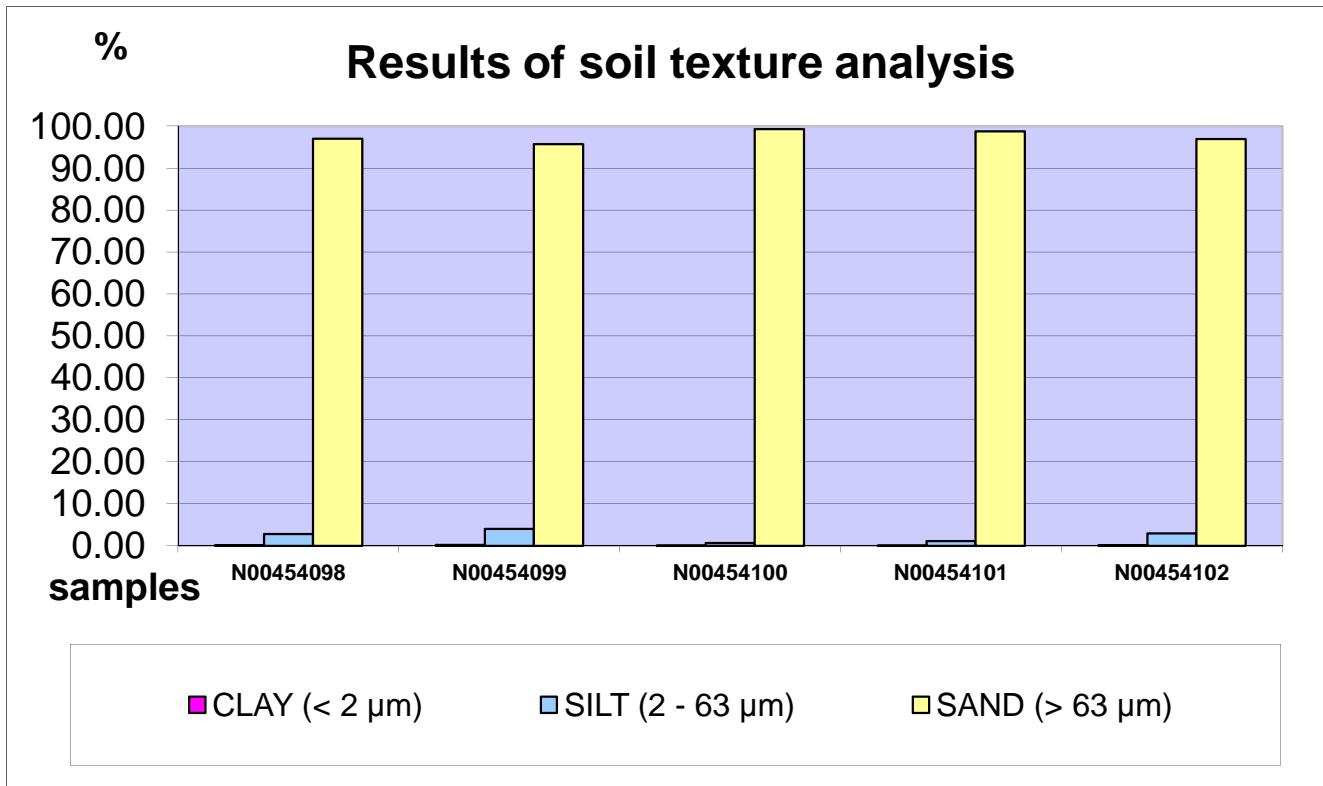
Sample label:	N00454098	N00454099	N00454100	N00454101	N00454102
Lab. ID:	001	002	003	004	005
Gross sample weight [g]	67.59	78.62	57.05	82.65	72.48
CLAY (< 2 µm) [%]	0.13	0.23	0.03	0.06	0.12
SILT (2 - 63 µm) [%]	2.84	4.06	0.65	1.18	2.97
SAND (> 63 µm) [%]	97.03	95.71	99.32	98.76	96.91

Test method specification: CZ_SOP_D06_07_120 Grain size analysis using the wet sieve analysis using laser diffraction (fraction from 2 µm to 63 mm) Fraction > 0.063 mm determined by wet sieving method, other fractions determined from the fraction "< 0.063mm" by laser particle size analyzer using liquid dispersion mode. Fractions "Sand >63 µm", "Silt 2-63 µm" and "Clay <2 µm" evaluated from measured data.

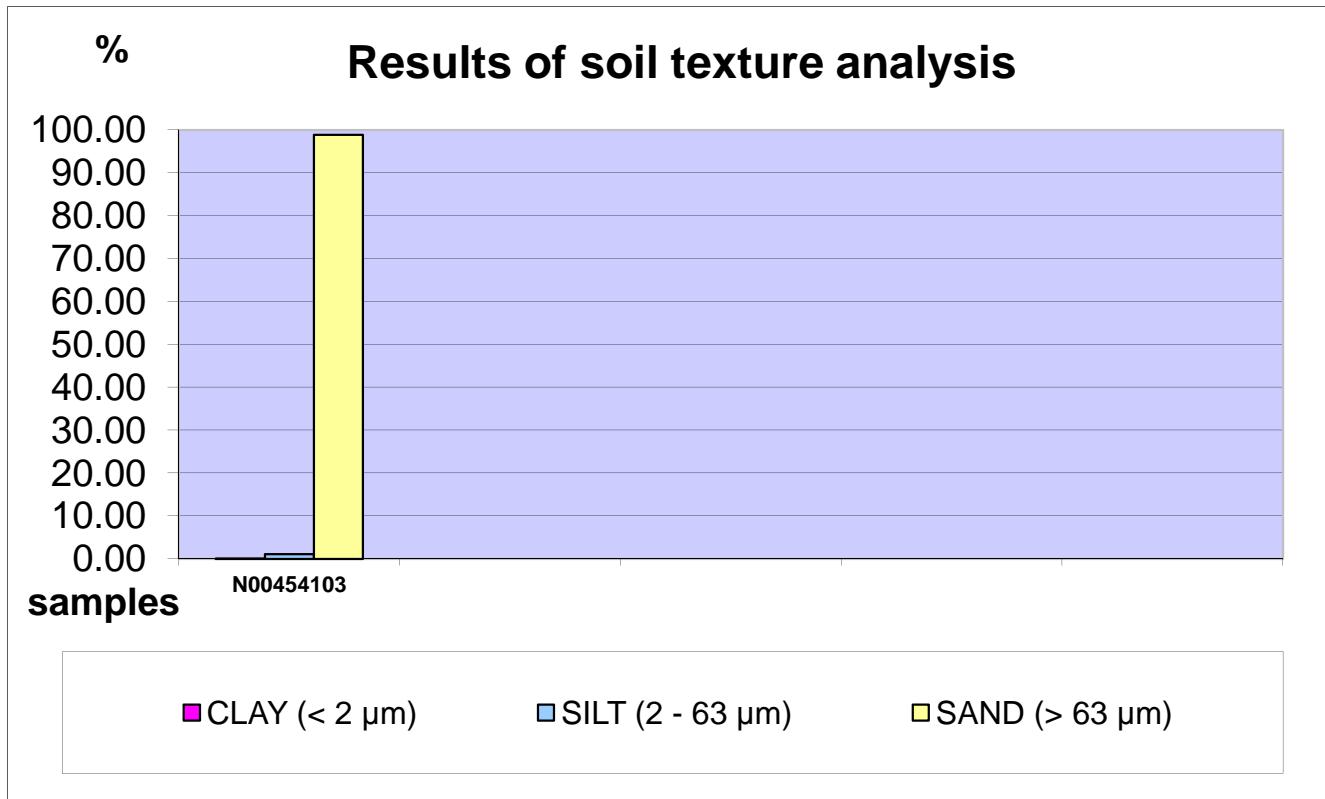
Sample label:	N00454103
Lab. ID:	006
Gross sample weight [g]	64.12
CLAY (< 2 µm) [%]	0.04
SILT (2 - 63 µm) [%]	1.09
SAND (> 63 µm) [%]	98.87

Test method specification: CZ_SOP_D06_07_120 Grain size analysis using the wet sieve analysis using laser diffraction (fraction from 2 µm to 63 mm) Fraction > 0.063 mm determined by wet sieving method, other fractions determined from the fraction "< 0.063mm" by laser particle size analyzer using liquid dispersion mode. Fractions "Sand >63 µm", "Silt 2-63 µm" and "Clay <2 µm" evaluated from measured data.

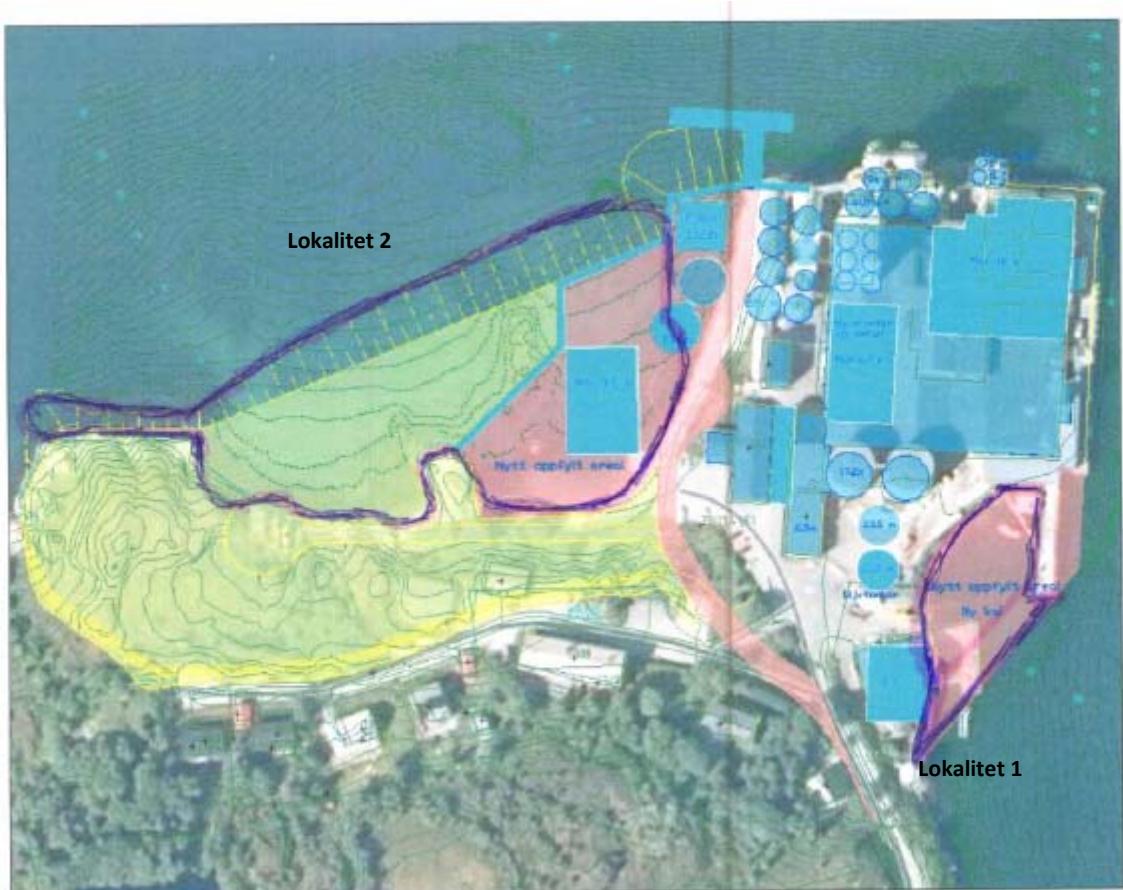
Vedlegg 3
Detaljkart utfylling

Viser foreløpige planer for utfylling
