Grand Fiære

Geoteknisk datarapport

Dokumentnr. 21201-RIG01
Versjon 1
11.5.2022

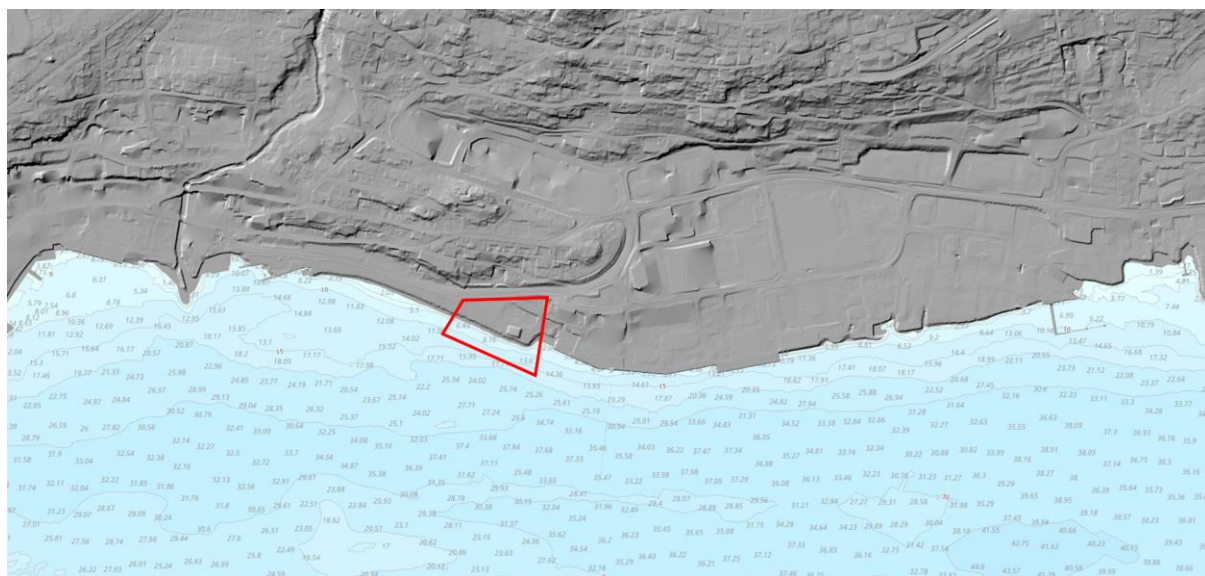
Tiltakene ligger på et flatt område som består av havfylling. Området rundt tiltakene er stort sett flatt mot øst og vest og skråner opp mot nord.

Figur 2 Relieffkart. Prosjektområdet er markert i rødt (Kilde: atlas.nve.no, hentet 7.4.2022)

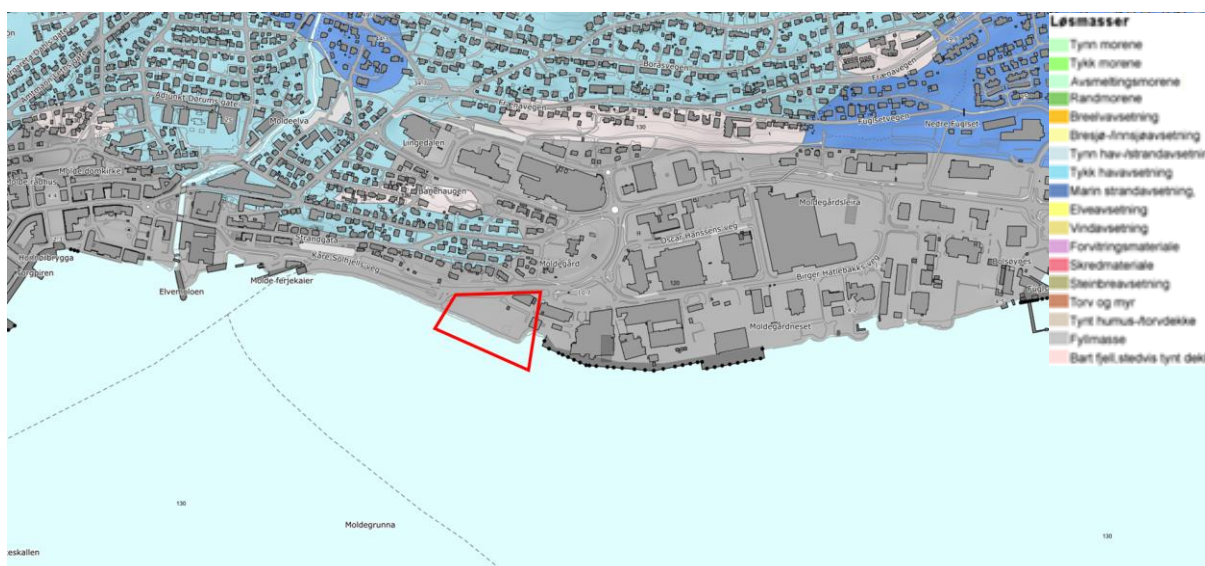
Løsmassekart fra NGU antyder at løsmassene ved tiltakene består av fyllmasser.

Figur 3: Løsmassekart. (Kilde: ngu.no, hentet 7.4.2022)

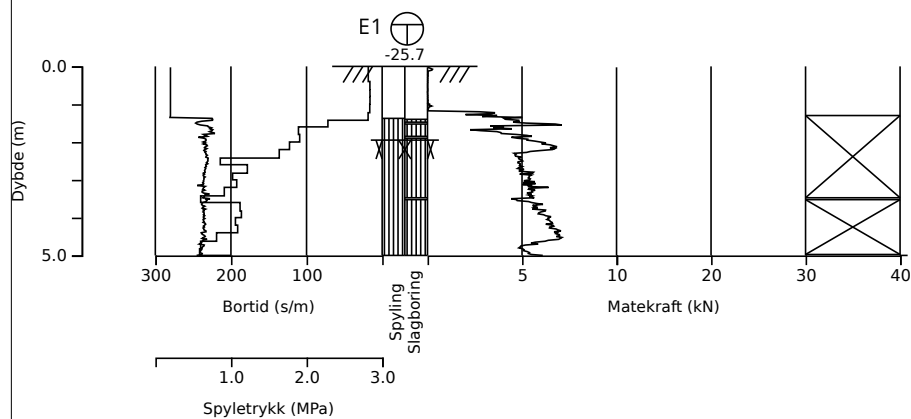
Oppdrag	Grand Fiære					ERA Geo  
Posisjon	E1					
Metode(r)	Totalsondering		Feltarbeid utført av	Lingen Grunnboring		
Målestokk	1 : 200 (A4)					
Koordinater	Nord: 6957426,9 Øst: 406757,5 (EUREF89 UTM sone 32) Høyde: -25,7 (NN2000)					
Dato	11.5.2022	Plot utarbeidet av	Callum Jacobson	Kontrollert av	Trym Abrahamsen	
Tegningsnr.	V201	Vedlegg til	21201-RIG01 Geoteknisk datarapport	Versjon	1

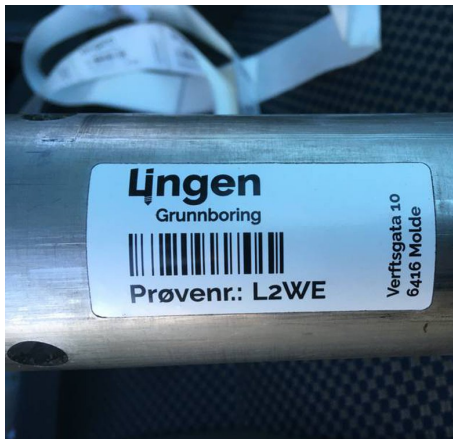
image.jpg

Stempelprøvetaking 54 mm

Fra (m)	Til (m)	Ventetid (t)	Prøvenr. 1 (f.eks. på sylinder eller pose)	Prøvenr. 2 (f.eks. på hette)	Beskrivelse av materiale	Kommentar	Bilde
4,3	5		L2WE

Forboret 2 ganger, stein i rør
Skade på sylinder

54mm tatt fra 4,3 til 5m.
3/4 full sylinder.

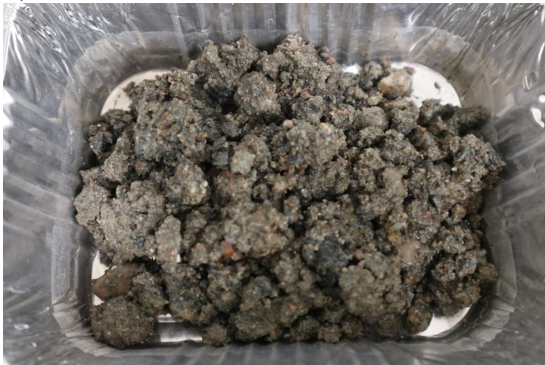
3.1.3 Posisjon E3: Delpreve L2WE-2 (Dybde 4,310 til 4,360 m)

8,7 %

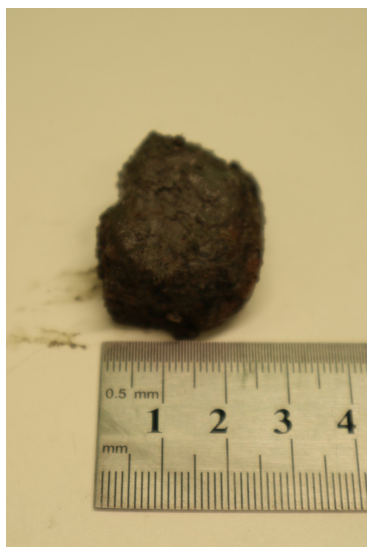
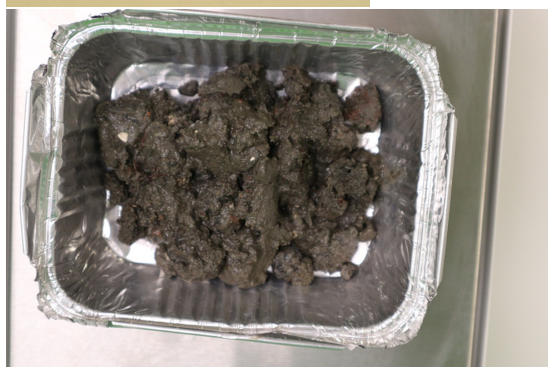
3.2.1 Posisjon E4: Prøve L40J (Dybde 0,000 til 2,000 m)

Fjernet gruskorn med diameter 25 mm før kjøring av forsøk.

Veldig sandig SILT (Mørkegrå. Ikke plastisk oppførsel. Noe organisk. Enkelte gruskorn. Skjellfragmenter. Lukter sjø.)
