## Bognes- Tjeldsund-Harstad med innseilinger – Naturmangfold i sjø

Kystsak nr.: 2021/1787

Naturmangfold i sjø

DOKUMENTKODE: 10219434-RIM-RAP-001

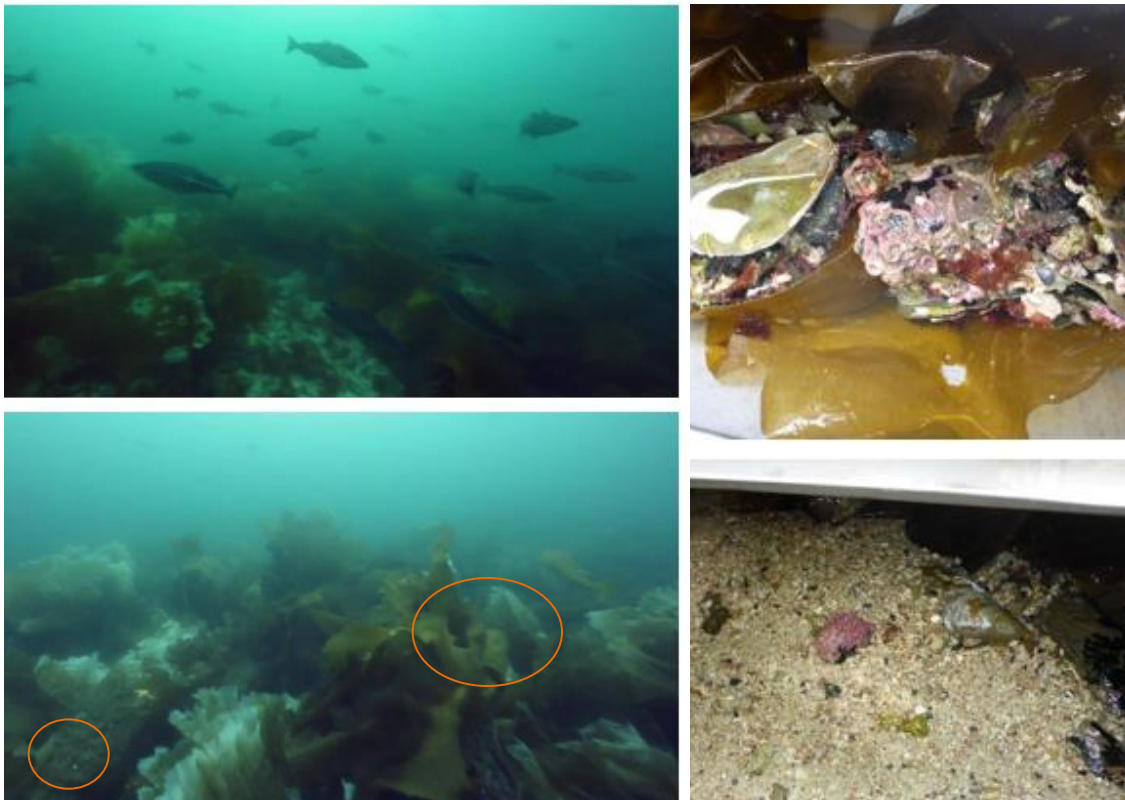
Figur 6-2 Kjeøybøen syd: Øverst tv.: seistim, sukkertare m. påvekst av mosdyr (ROV-2020). Nederst tv.: sukkertare, torsk, sjøstjerne (ROV-2020). Øverst th.: skjellsand og døde skjell med påvekst av rødalger og kalkkrørsmark, sukkertare (Grabb F1-2018). Nederst th.: skjellsand, stein m. vorterugl, døde blåskjell/o-skjell (Grabb F1-2018).

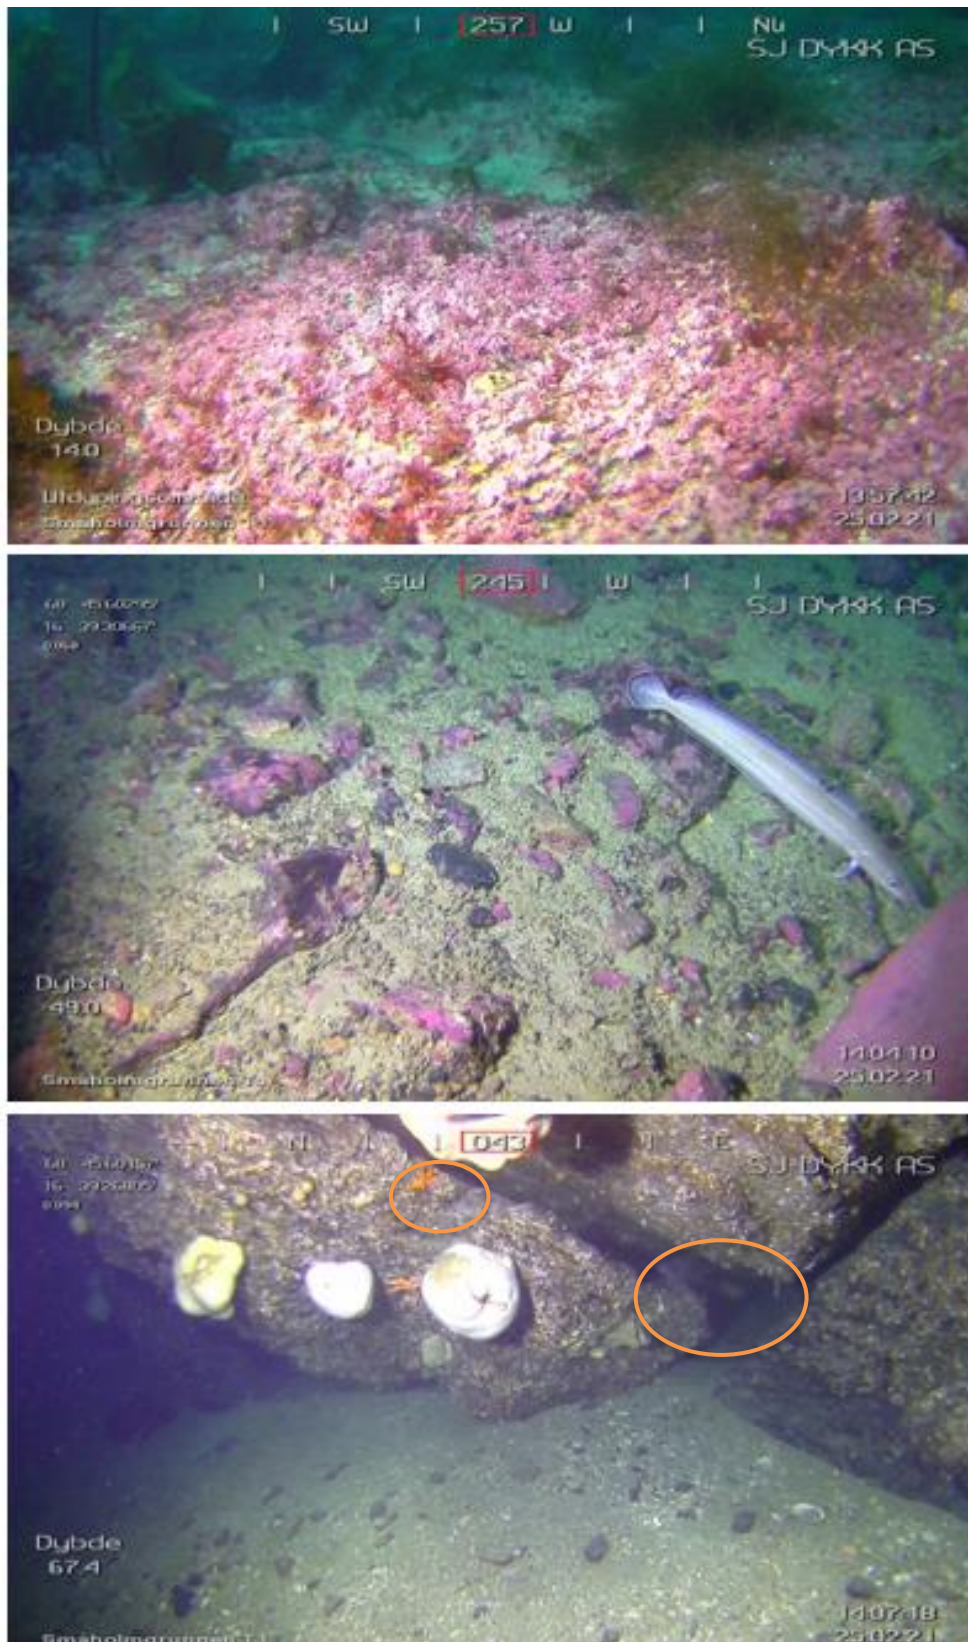
Figur 6-19 Småholmgrunnen nærområder 2021. Øverst: T1, 14m (13:57) i kanten på utdypingsområdet, skjellsand og steiner, ruglbunn, kalkrødalger på berg, bladformet rødalger, kjerringhår og sukkertare. Midten: T1, 49m (14:04) sand og steiner, kalkrødalger på steiner, lange. Nederst: T1, 67m (14:07) sand med skjellrester, ulike svamp (bl.a. slekten Geodia), sjøstjerner (trolig rødsjøstjerne), brosme innringet.

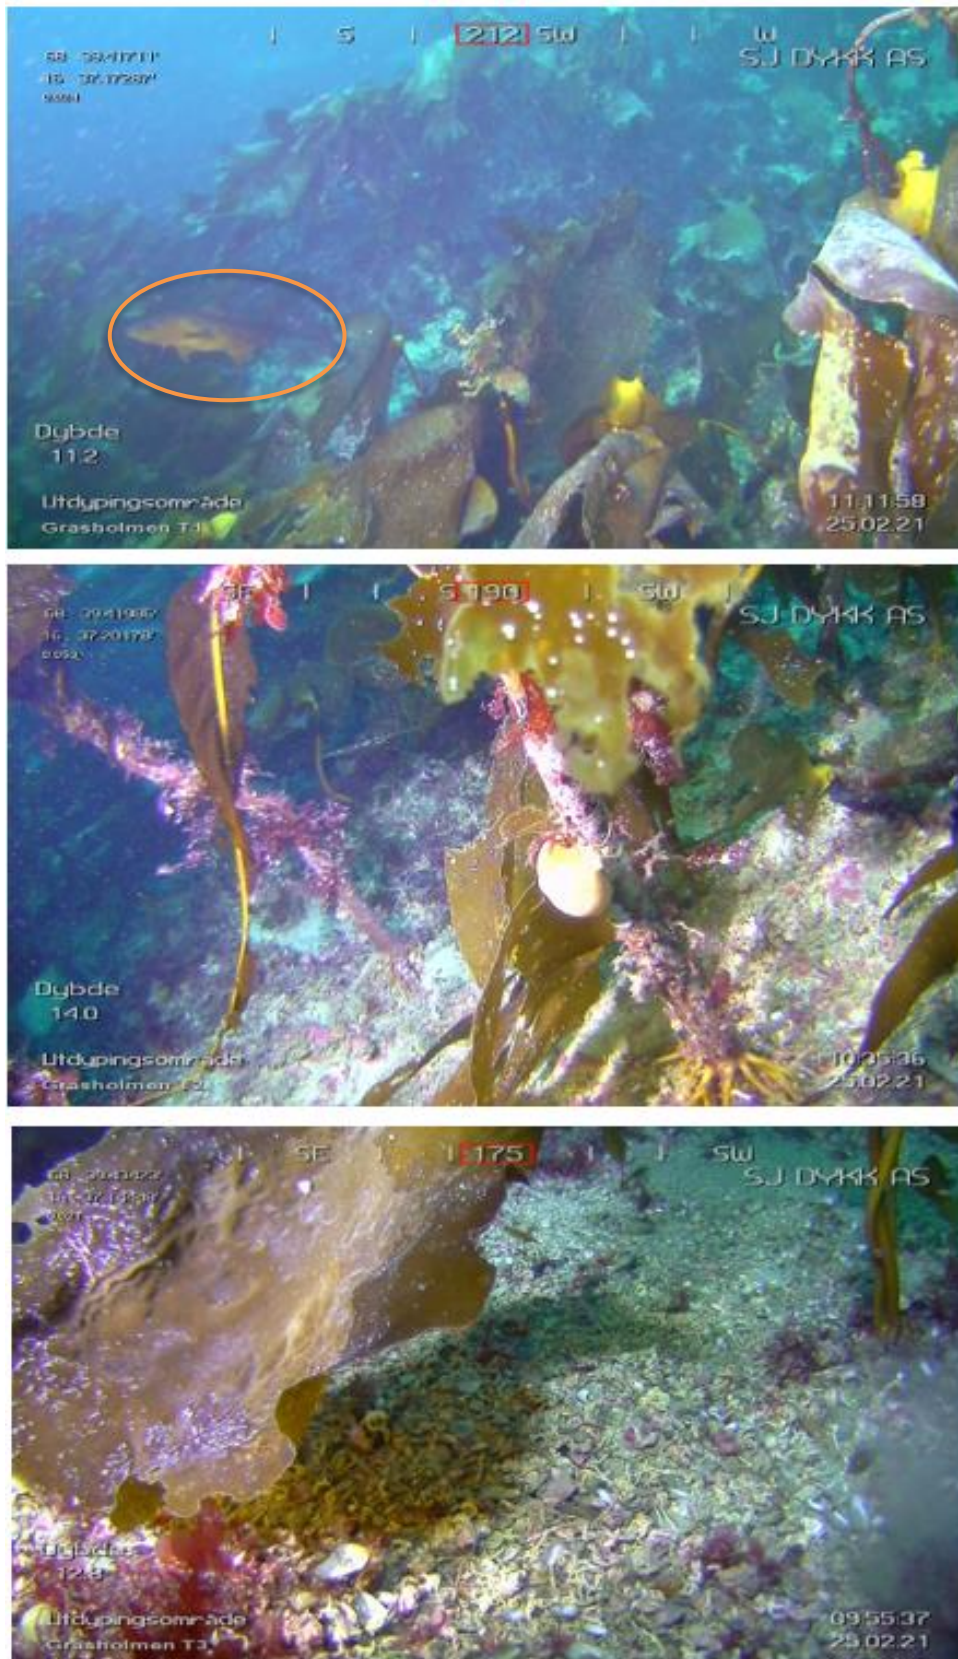
Figur 6-21 Grasholmen utdypingsområde. Øverst: T1,11m (11:11) tareskog sukkertare, torsk (innringet). Midten: T2,14m (10:35) Sukkertare og butare, tarestilk (trolig stortare) med påvekst av rødalger, mosdyr og svamp. Nederst: T3 13m, (09:55). Sukkertare, skjellsand og bladformede rødalger.

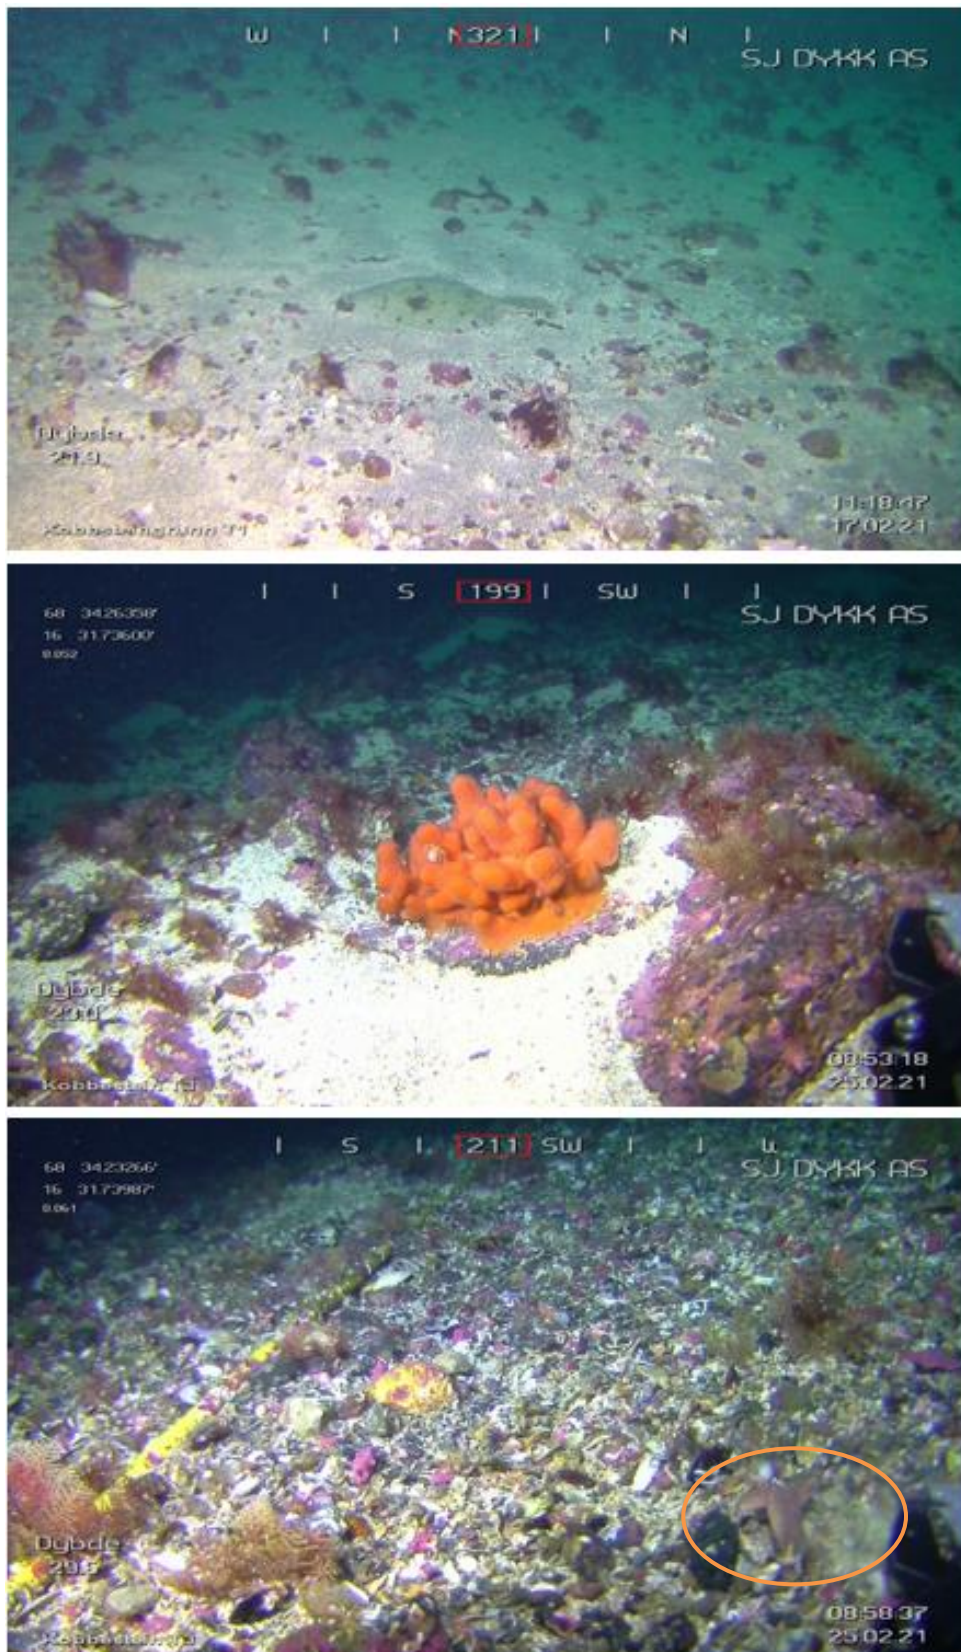
Figur 6-29 Kobbesteinen nærrområde 2021. Øverst: T1, 22m (11:18) Blandingsbunn skjellsand og steiner med kalkalger, og bladformede rødalger, rødspette. Midten: T3, 23m (08:53) Blandingsbunn, steiner m ulike rødalger, skjellsand, dødmannshånd Nederst: T3, 30m, (08:58) skjellsand og steiner, kalkalger på steiner, sjøstjerne (innringet) rødalger, kabel

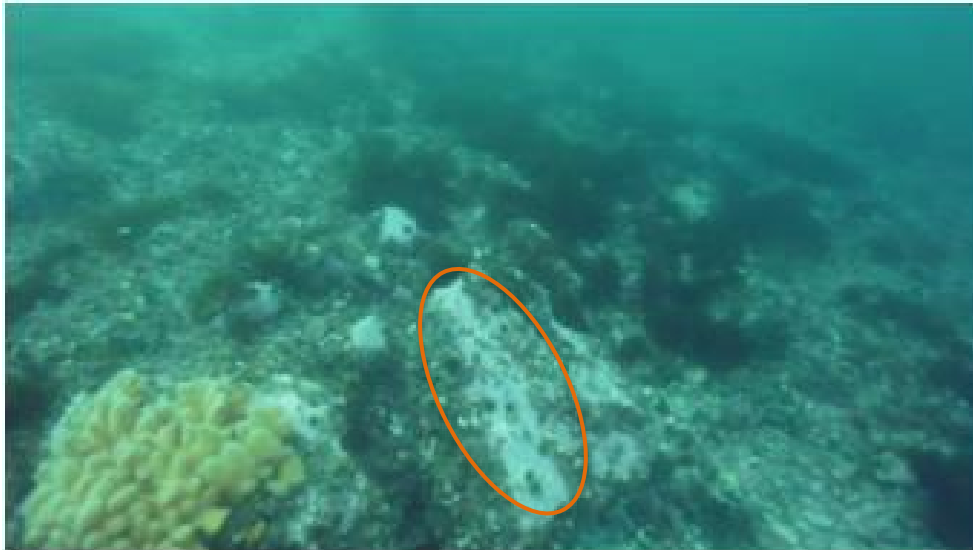
*Figur 6-33 Grunne NØ for Steinstigrunnen, ROV 2020. Dødmannshånd, innringet stein som trolig er beitet av drøbaksjøpiggsvin, brunalger (trolig vanlig kjerringhår).*
