KYSTVERKET

Søknad om mudre- og dumpetillatelse - nordlige grunner og deponi Mågøy sør - Gjennomseiling Bognes-Tjeldsundet-Harstad med innseilinger - Harstad og Tjeldsund kommuner - Troms og Finnmark fylke

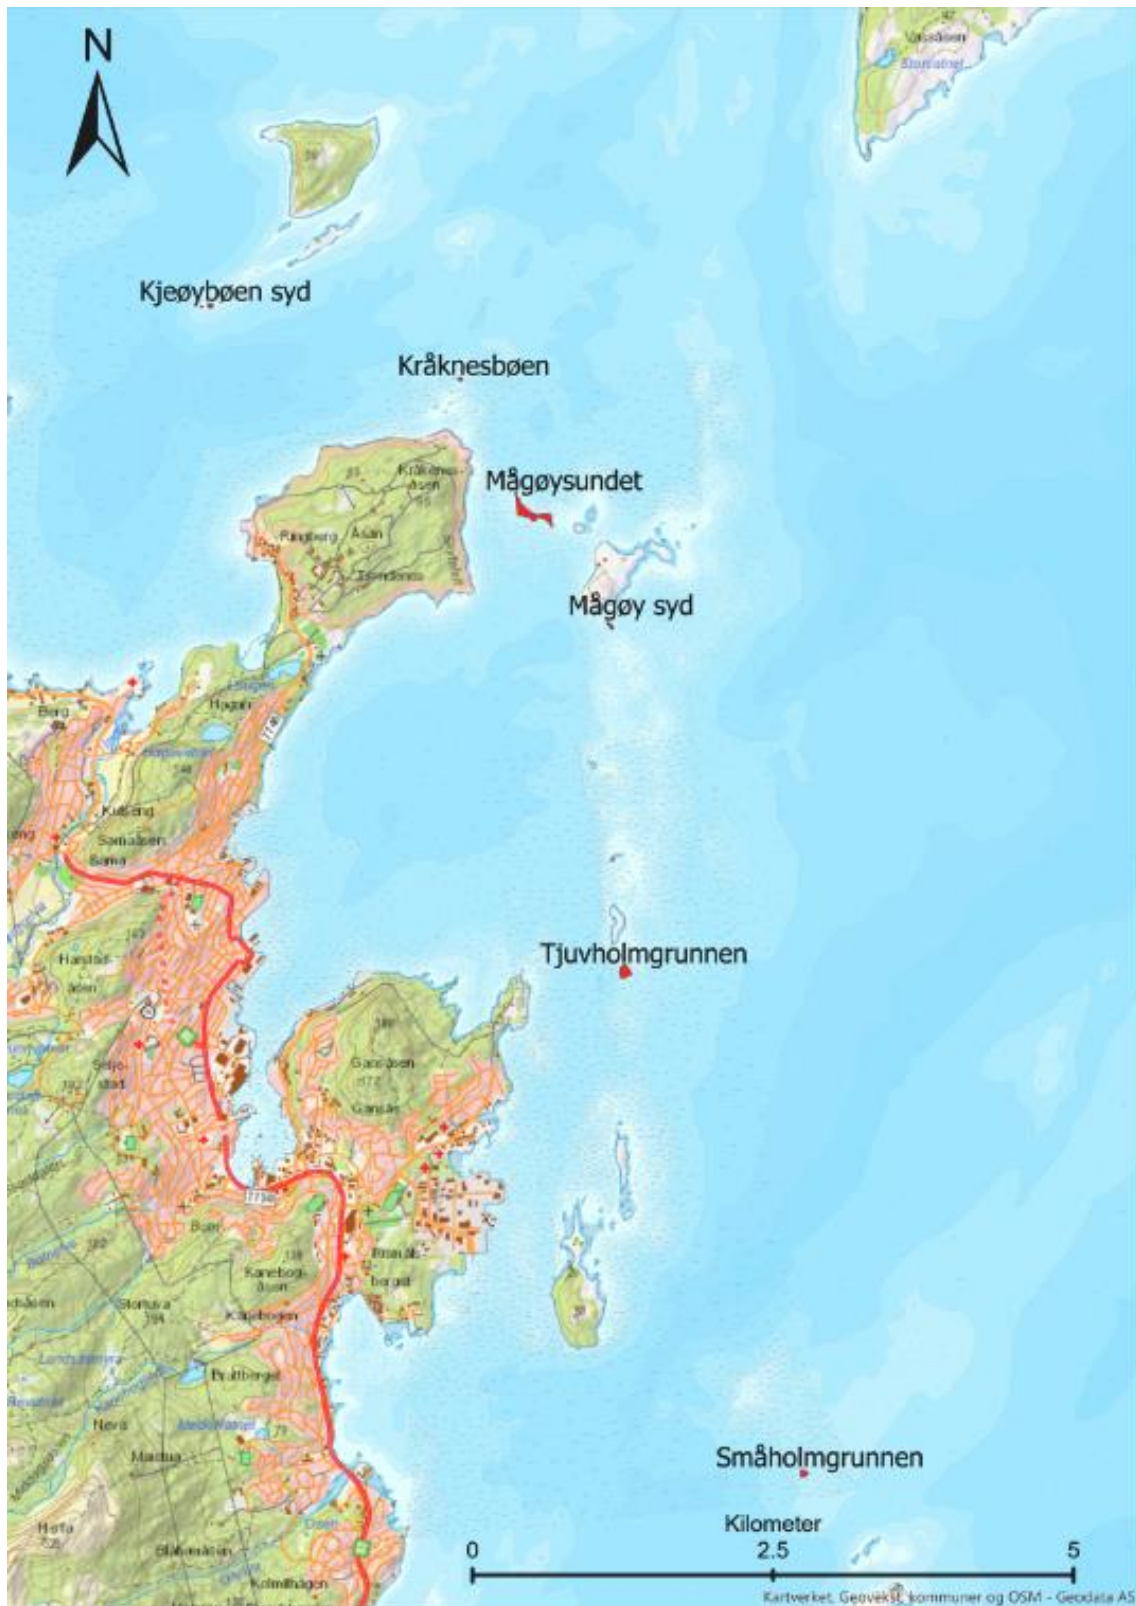
Figur 3-1 Planlagte tiltaksområder for utdyping ved Kjøøybøen syd, Kråknesbøen, Mågøysundet, Mågøy syd, Tjuvholmgrunnen, og Småholmgrunnen vist som røde områder. Kartkilde Kartverket / Multiconsult

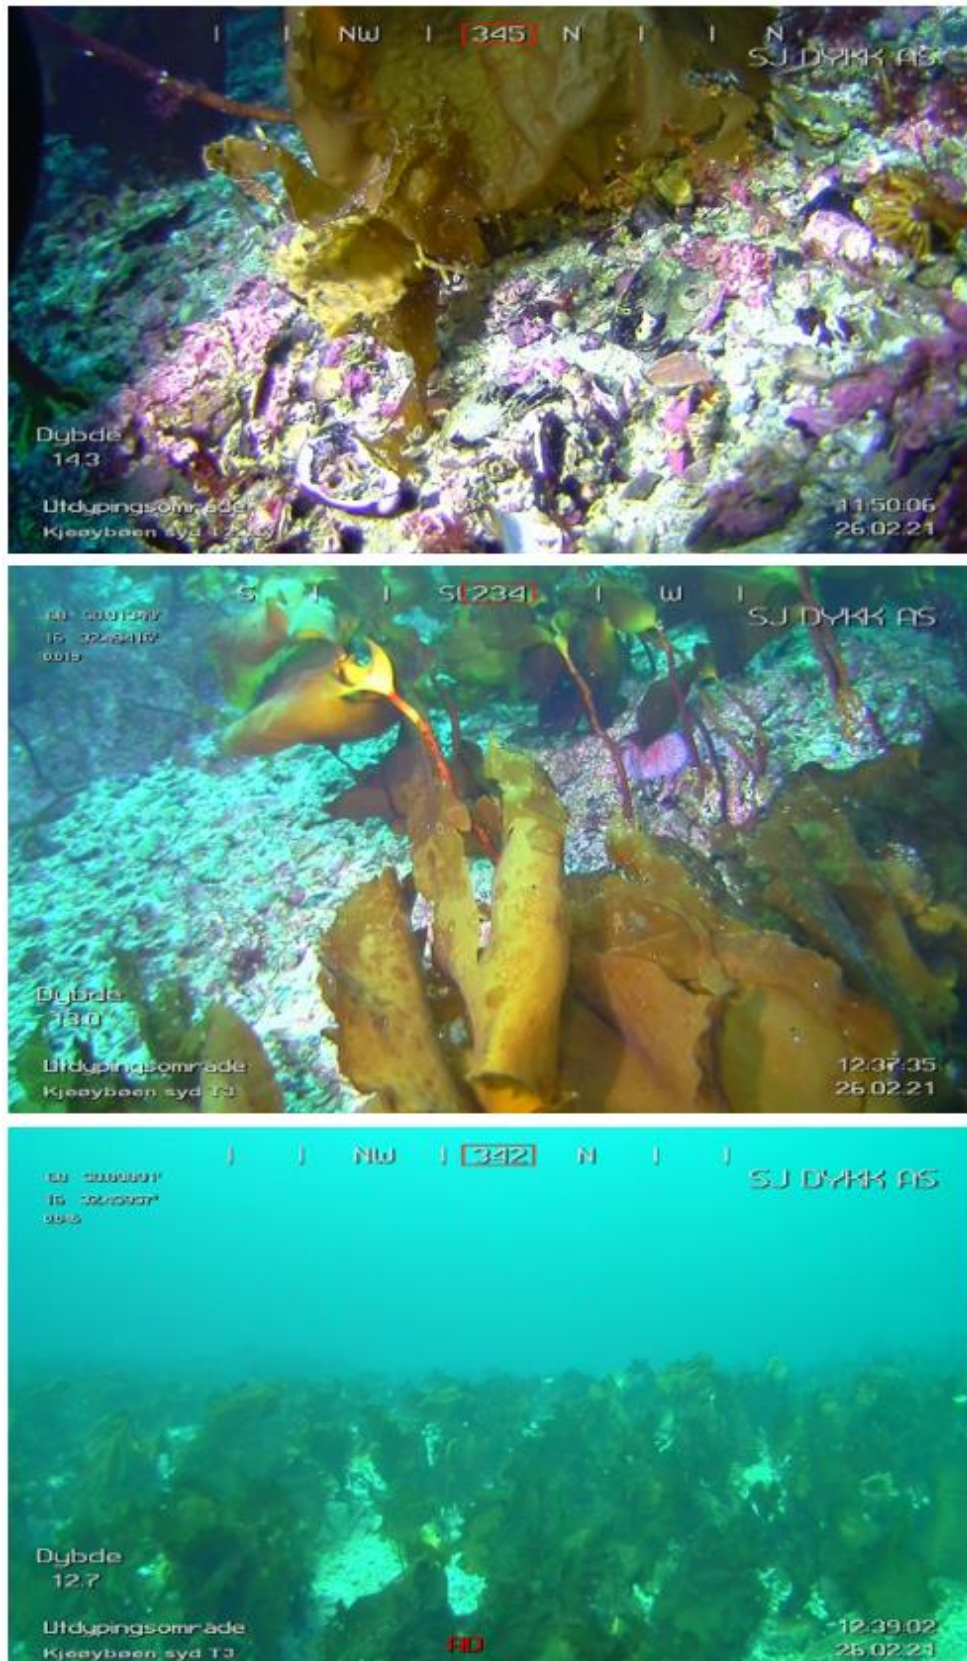
Figur 6-3 Kjeøybeen syd-utdypingsområde 2021. Øverst: T2, 14m (11:50) Skjellsand med rester av o-skjell, kalkalger, sukkertare. Midten: T3, 13m (12:37) Skjellsand, sukkertare, svabergsjøpiggsvin. Nederst: T3, 13m (12:39) Berg/stein med sukkertare ved toppen av grunnen.

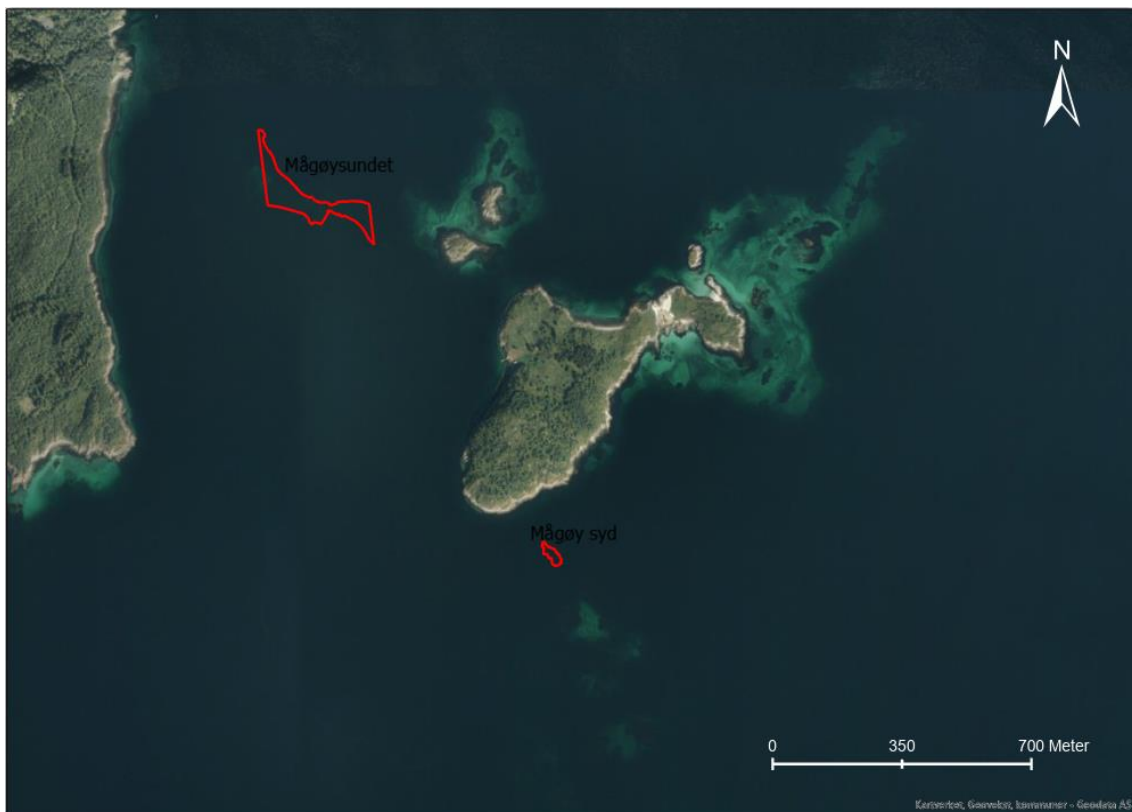
Figur 6-8 Flyfoto ved tiltaksområder for Mågøysundet og Mågøy syd samt områder rundt. Holmer i øst Russeholman og Mågøya i sørøst. Lyse områder viser områder med skjellsand og mulige områder for ruglbunn.

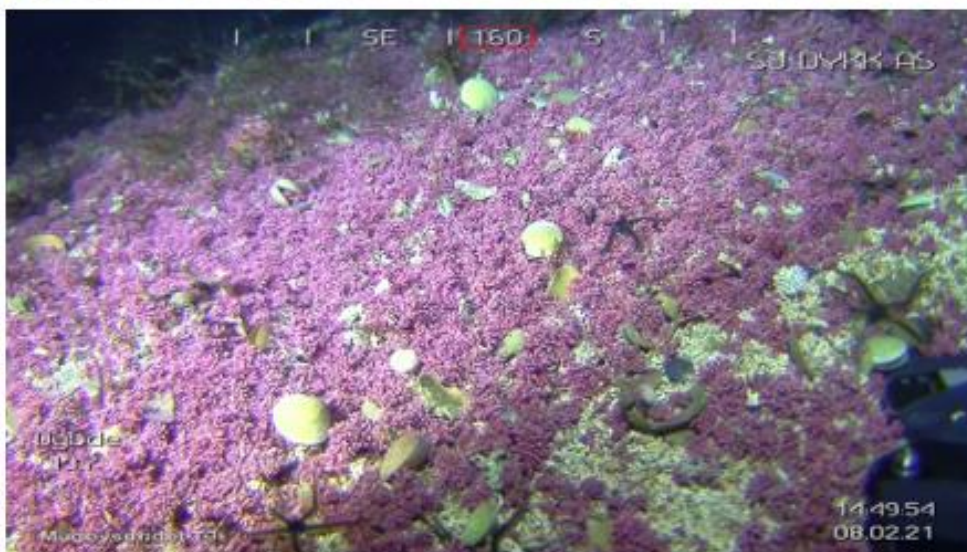
Figur 6-10 Mågøysundet nærområder 2021. Øverst: T1 nord 40m, steiner m slettrugl, kalkrørsmark og svamp, skjellsand. Midten: T3, øst 9m tett med sylindranemone, skjellsand med enkelte løstliggende kalkalger. Nederst: T3 nordøst 14m tette forekomster av ruglbunn og muslingskall.

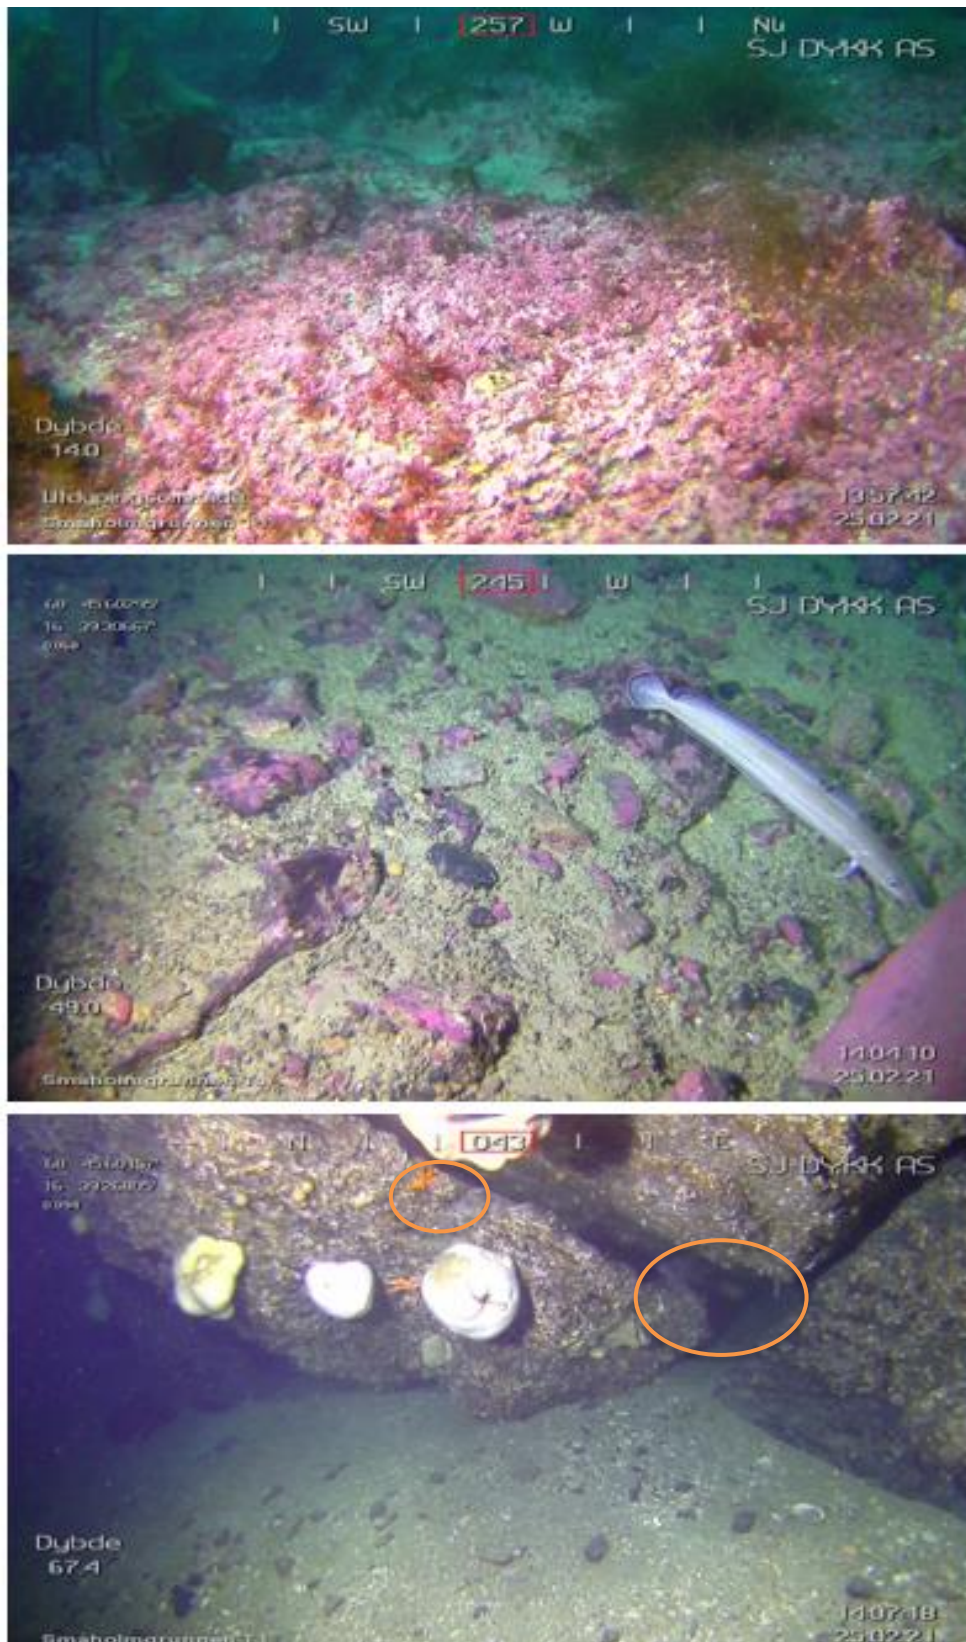
Figur 6-19 Småholmgrunnen nærområder 2021. Øverst: T1, 14m (13:57) i kanten på utdypingsområdet, skjellsand og steiner, ruglbunn, kalkrødalger på berg, bladformet rødalger, kjerringhår og sukkertare. Midten: T1, 49m (14:04) sand og steiner, kalkrødalger på steiner, lange. Nederst: T1,67m (14:07) sand med skjellrester, ulike svamp (bl.a. slekten Geodia), sjøstjerner (trolig rødsjøstjerne), brosme innringet.

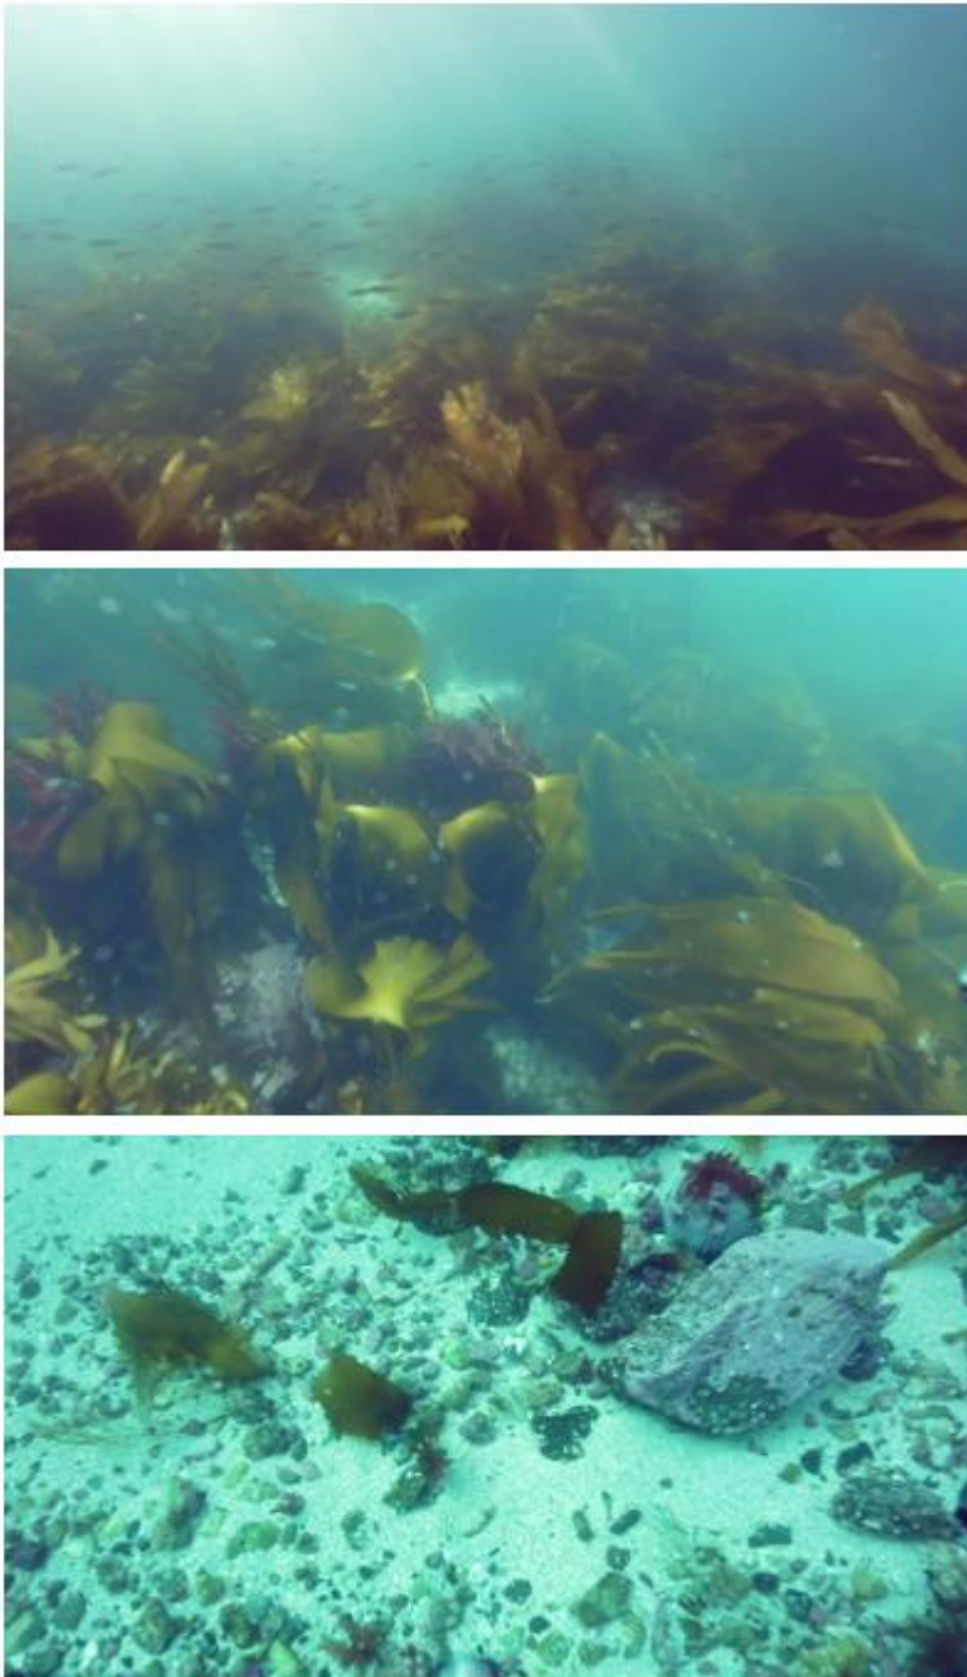
Figur 6-27 Kobbesteinen utdypingsområde ROV-2020 Øverst: Stim av fiskeyngel, tareskog stortare, enkelte butare. Midt: Stortare m. påvekst av ulike rødalger (søl, fagerving/eikeving), butare. Nederst: lys sand med steiner, svabergsjøpiggsvin, tarerester, slettrugl på steiner.

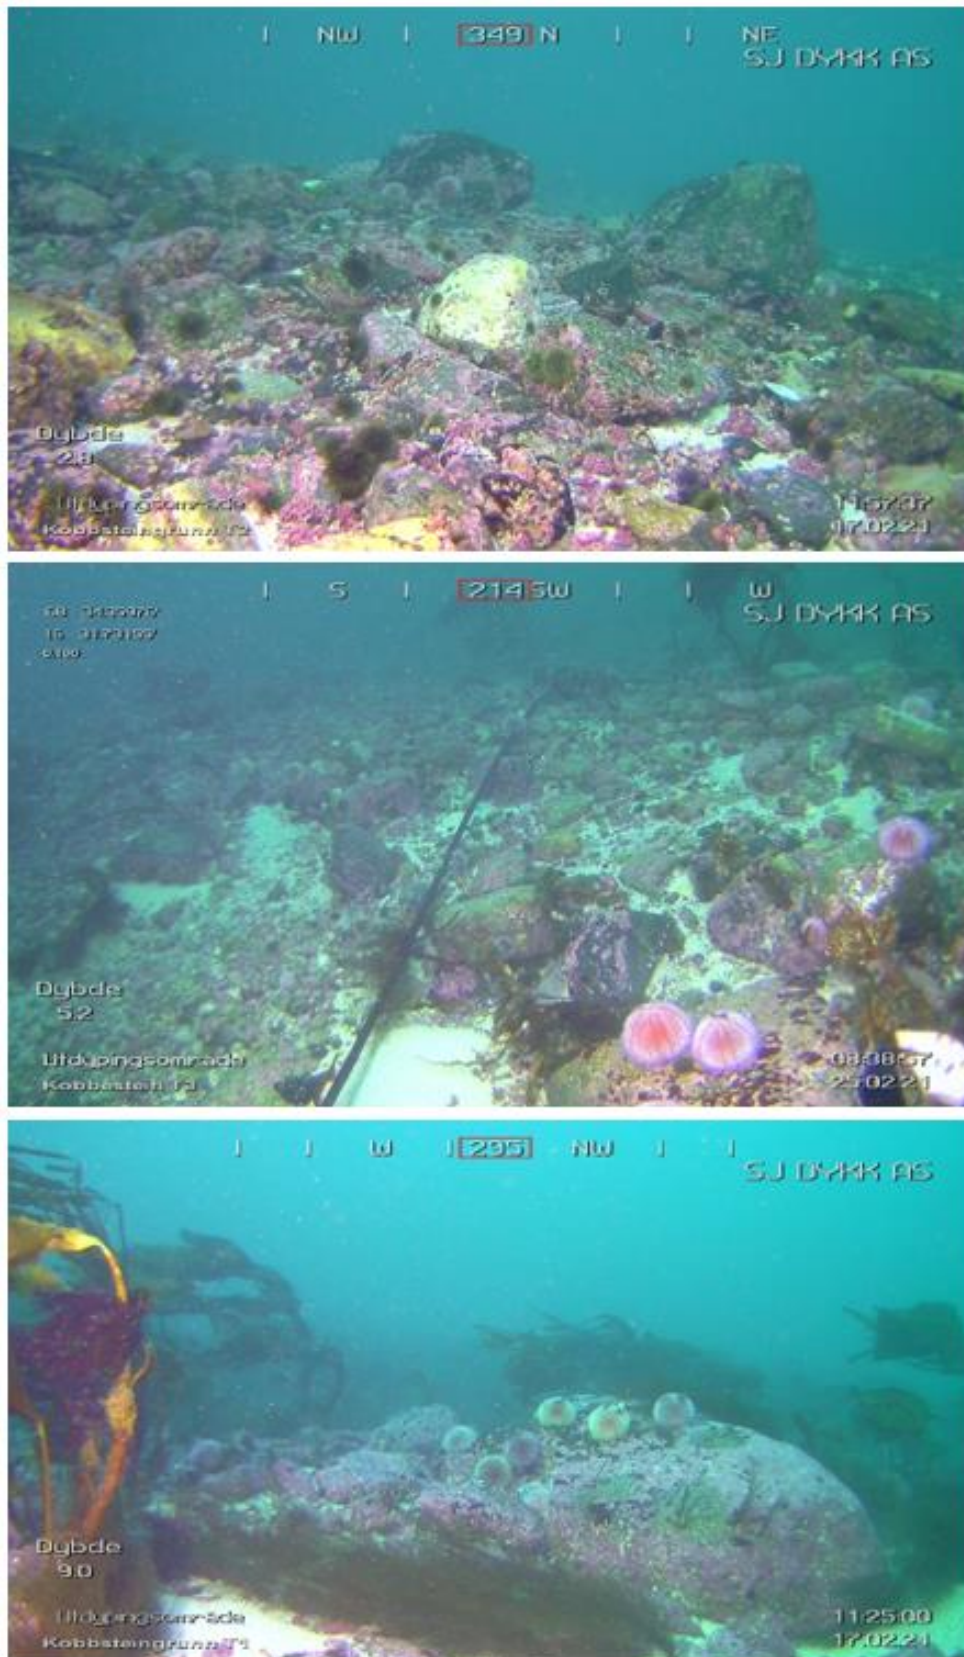
Figur 6-28 Kobbesteinen utdypingsområde 2021. Øverst: T2,3m (11:57) Steiner med påvekst av kalkalger, drøbakstjøpiggsvin, svabergstjøpiggsvin. Midten: T3, 5m (08:38) Blandingsbunn, steiner og skjellsand, spredte tarer, svabergstjøpiggsvin, kabel. Nederst: T1, 9m, (11:25). Blandingsbunn, svabergstjøpiggsvin, samt stortare med påvekst av rødalger, vanlig kjerringhår og mosdyr.

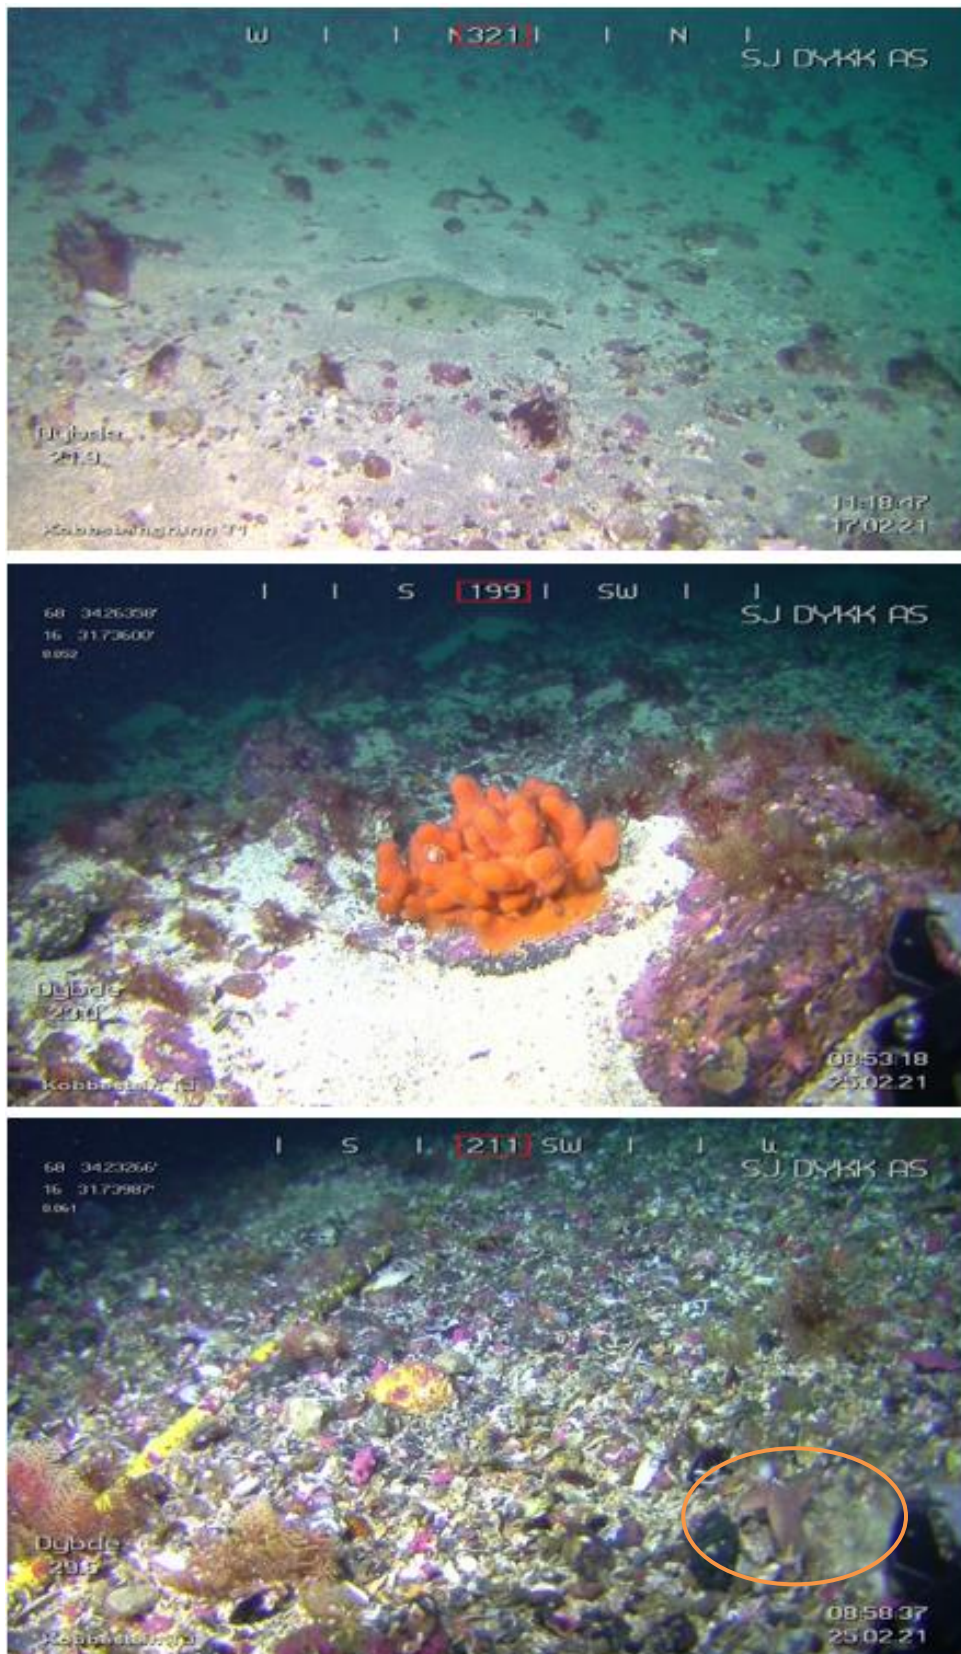
Figur 6-29 Kobbesteinen nærrområde 2021. Øverst: T1, 22m (11:18) Blandingsbunn skjellsand og steiner med kalkalger, og bladformede rødalger, rødspette. Midten: T3, 23m (08:53) Blandingsbunn, steiner m ulike rødalger, skjellsand, dødmannshånd Nederst: T3, 30m, (08:58) skjellsand og steiner, kalkalger på steiner, sjøstjerne (innringet) rødalger, kabel

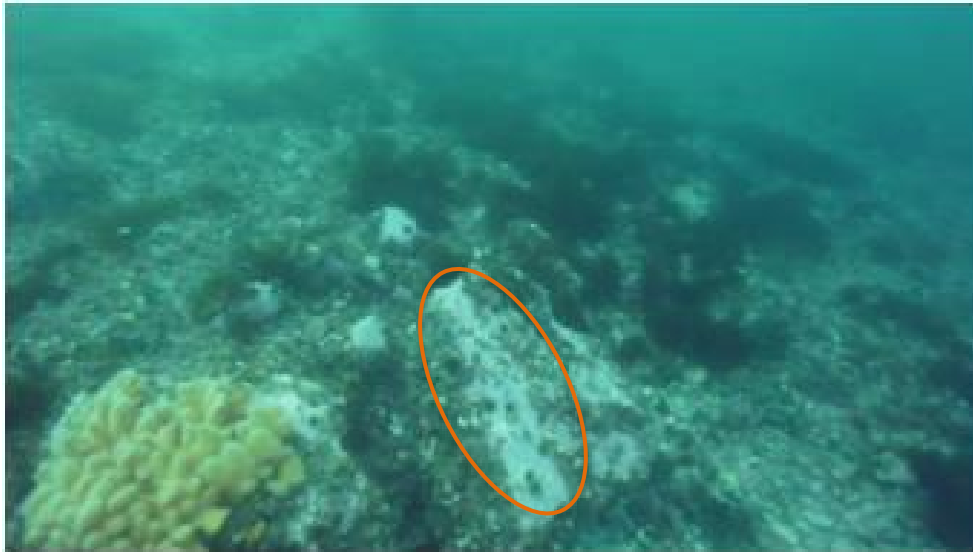
Figur 6-33 Grunne NØ for Steinstigrunnen, ROV 2020. Dødmannshånd, innringet stein som trolig er beitet av drøbaksjøpiggsvin, brunalger (trolig vanlig kjerringhår).

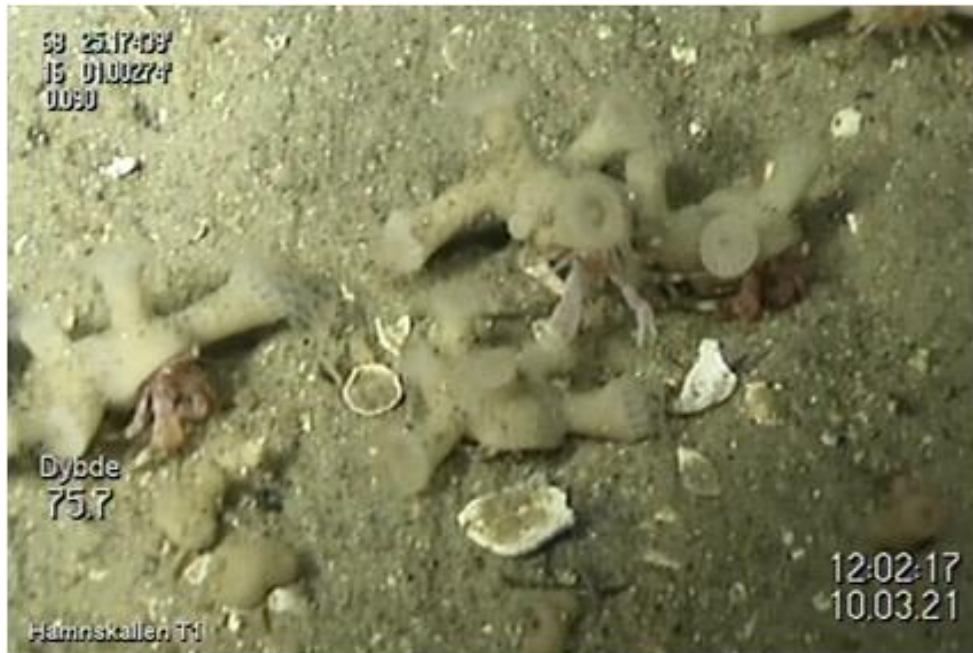
Figur 6-55 Hamnskallen 76 m, nord for utdypingsomr., bløtbunn m. skjellrester, store mengder eremittkreps og hus med kolonisjørøser. Kolonisjørøsen drar nytte av økt tilgang på mat når krepsen spiser, og krepsen får beskyttelse av sjørøsen som har neslegift. Kolonisjørøsen *Epizoanthus papillosus* er ofte vanlig sammen med eremittkrepsen *Anapagurus laevis* men det er usikkert om det er denne arten, og om disse er registrert så langt nord tidligere.

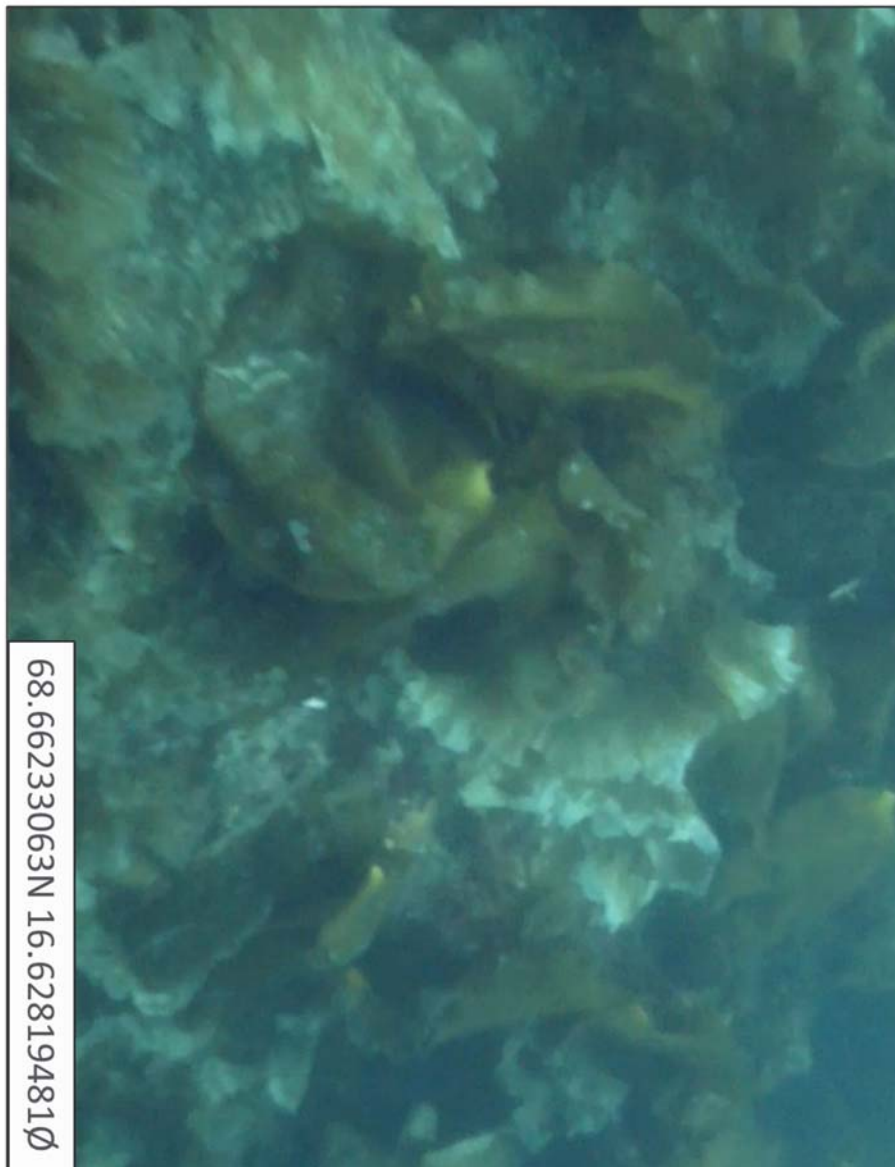
Kart 26. Nordskallen merke. Tracking for ROV undersøkelser ved planlagt sjømerke og bilde av tøre på antatt berg.

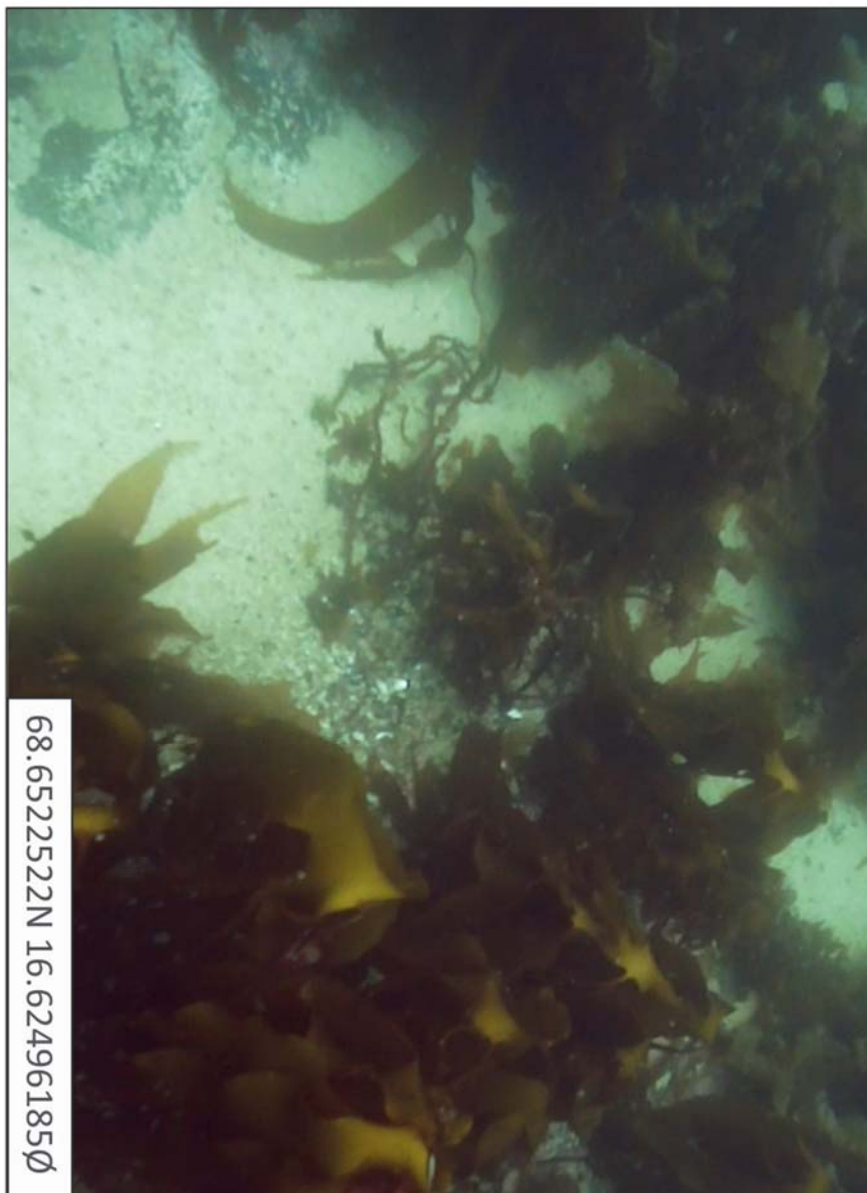
Kart 28. Transkjæret merke. Tracking for ROV undersøkelser ved planlagt sjømerke og bilde av skjellsand og antatt berg.

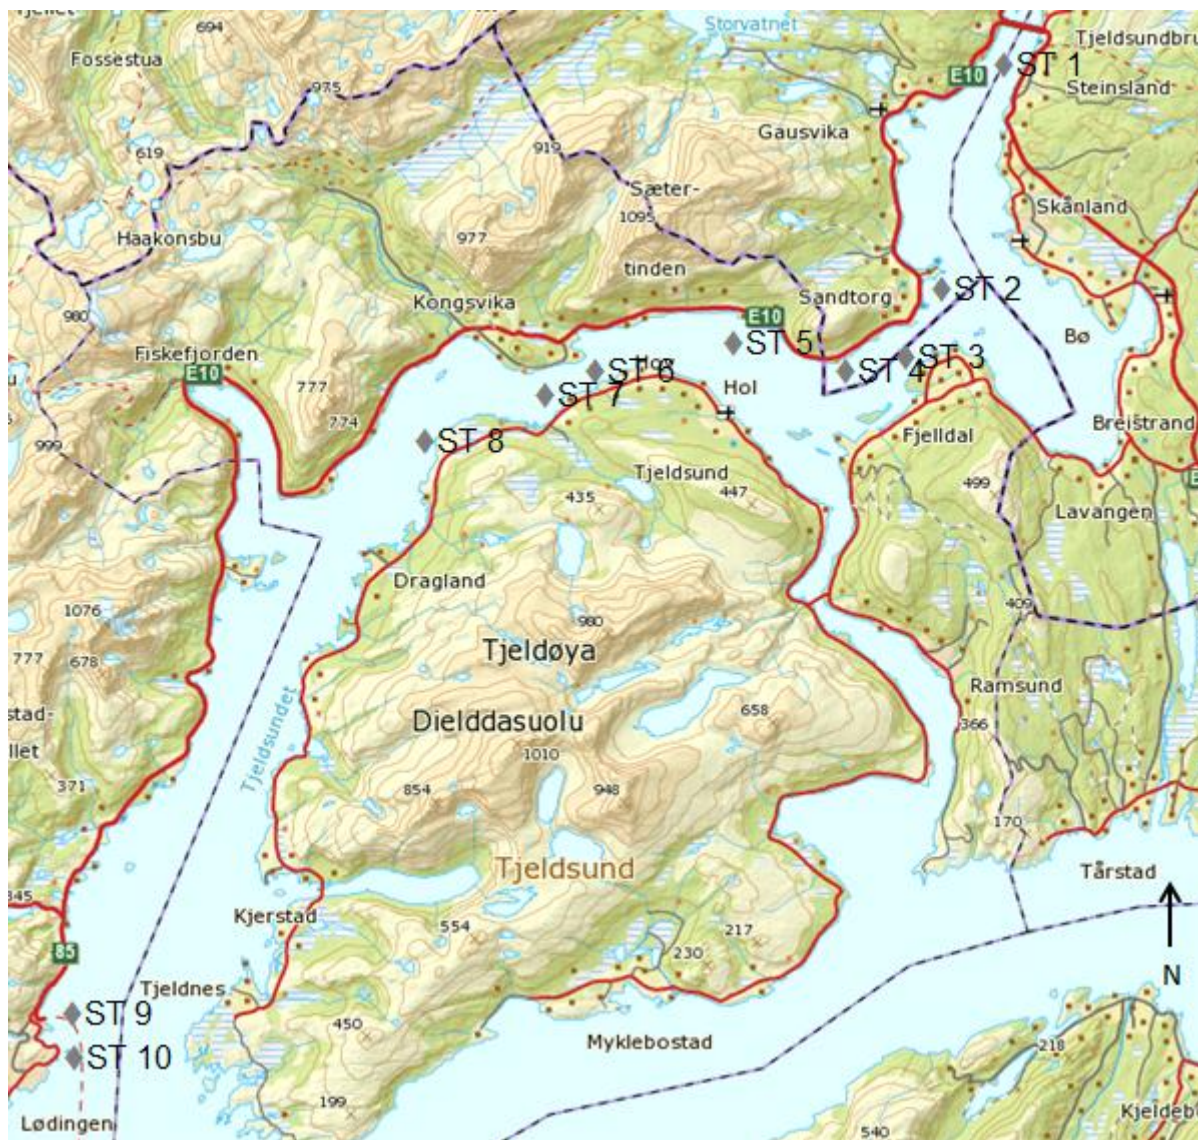
Figur 2 Tjeldsundet med markering av prøvestasjonene ST 1- ST 10. Kilde kartgrunnlag: Statens kartverk, Geovekst og kommuner.

200 m bredde og 10,5 m dybde. Det dreier seg om inntil ti større eller mindre områder som planlegges utdypet, samt at det også planlegges sjødeponering av overskuddsmasser. Sjødeponi er planlagt etablert i Hårvika der ST 5 er plassert, se kart Figur 2.

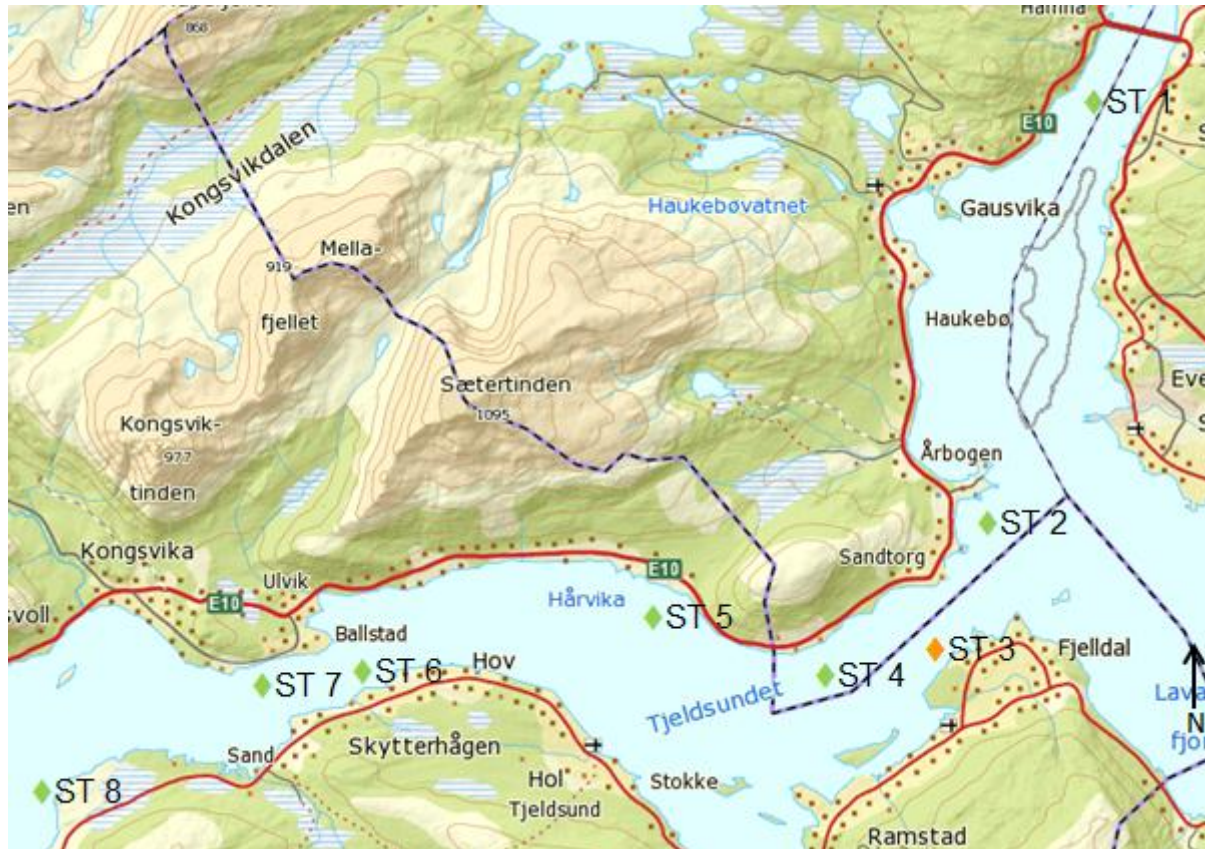
Figur 3a Tjeldsundet, nordre del. Prøvepunktene (ST 1- ST 8) er markert med fargesymbol for høyeste påviste tilstandsklasse i den aktuelle prøvestasjonen. Kilde kartgrunnlag: Statens kartverk.

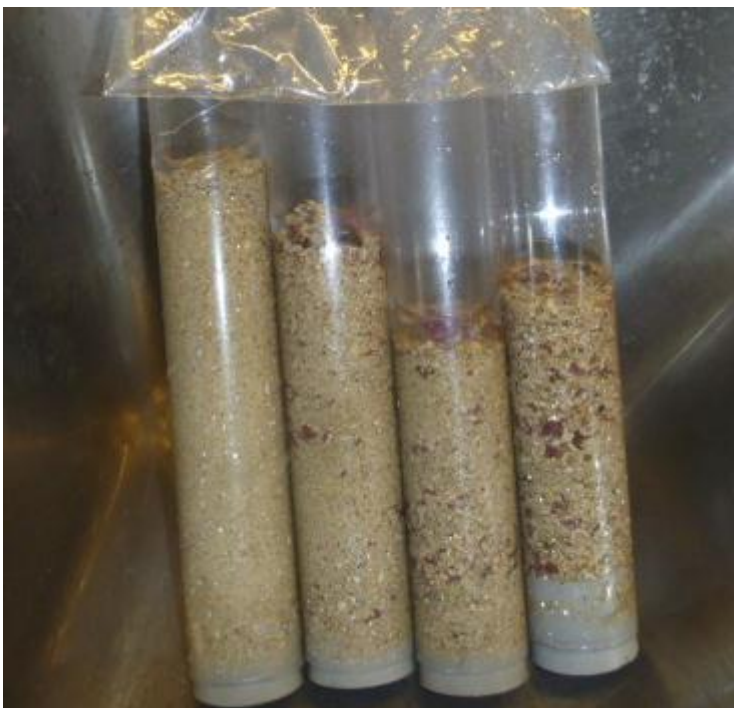
Figur 4 Tjeldsundet. Sediment fra ST 3. Det var for det meste lys korallsand iblandet noe rugl (mørke flekker i sanda) på de fleste prøvestasjonene. Foto: Multiconsult

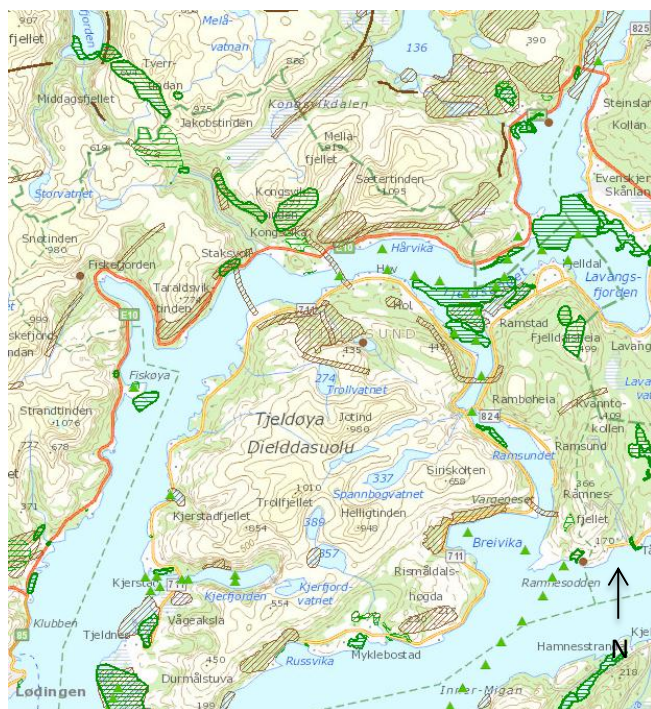
Figur 5 Tjeldsundet, det er markert for israndavsetninger (BN 00035960) særlig i området Sandtorg, Fjeldal Evenskjer samt noen mindre områder for beitende og ynglende ærfugl (BA 00048316, BA 00048309), ref. Miljødirektoratet.

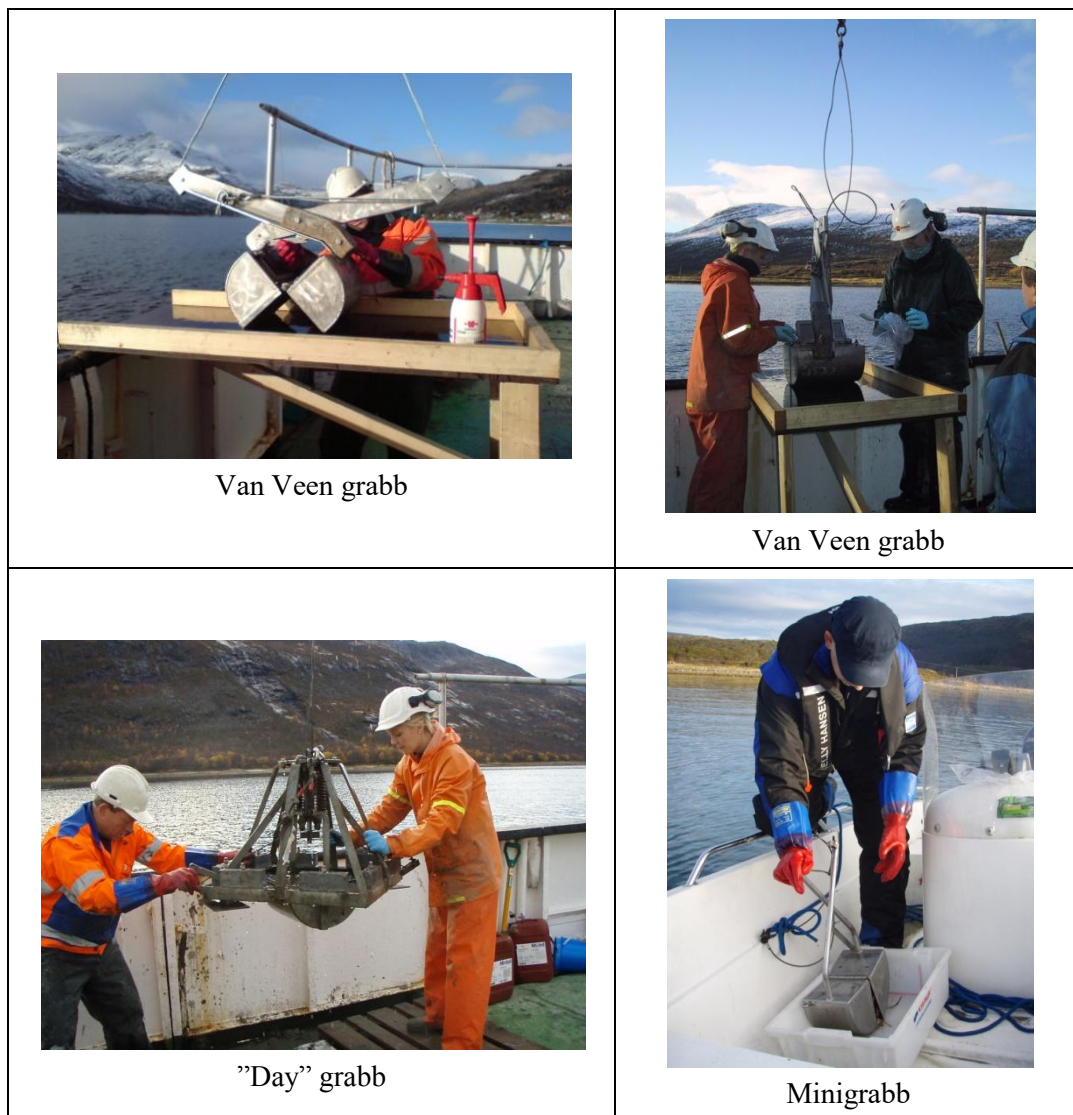
Figur 1 Standard Van Veen grabb med "inspeksjonsluker" hvor prøver blir tatt ut, "day" grabb på stativ og håndholdt minigrabb.

Prøveinnsamling kan utføres med 3 ulike grabber, avhengig av bunnforhold og tilgjengelighet på prøvetakingsstedet.

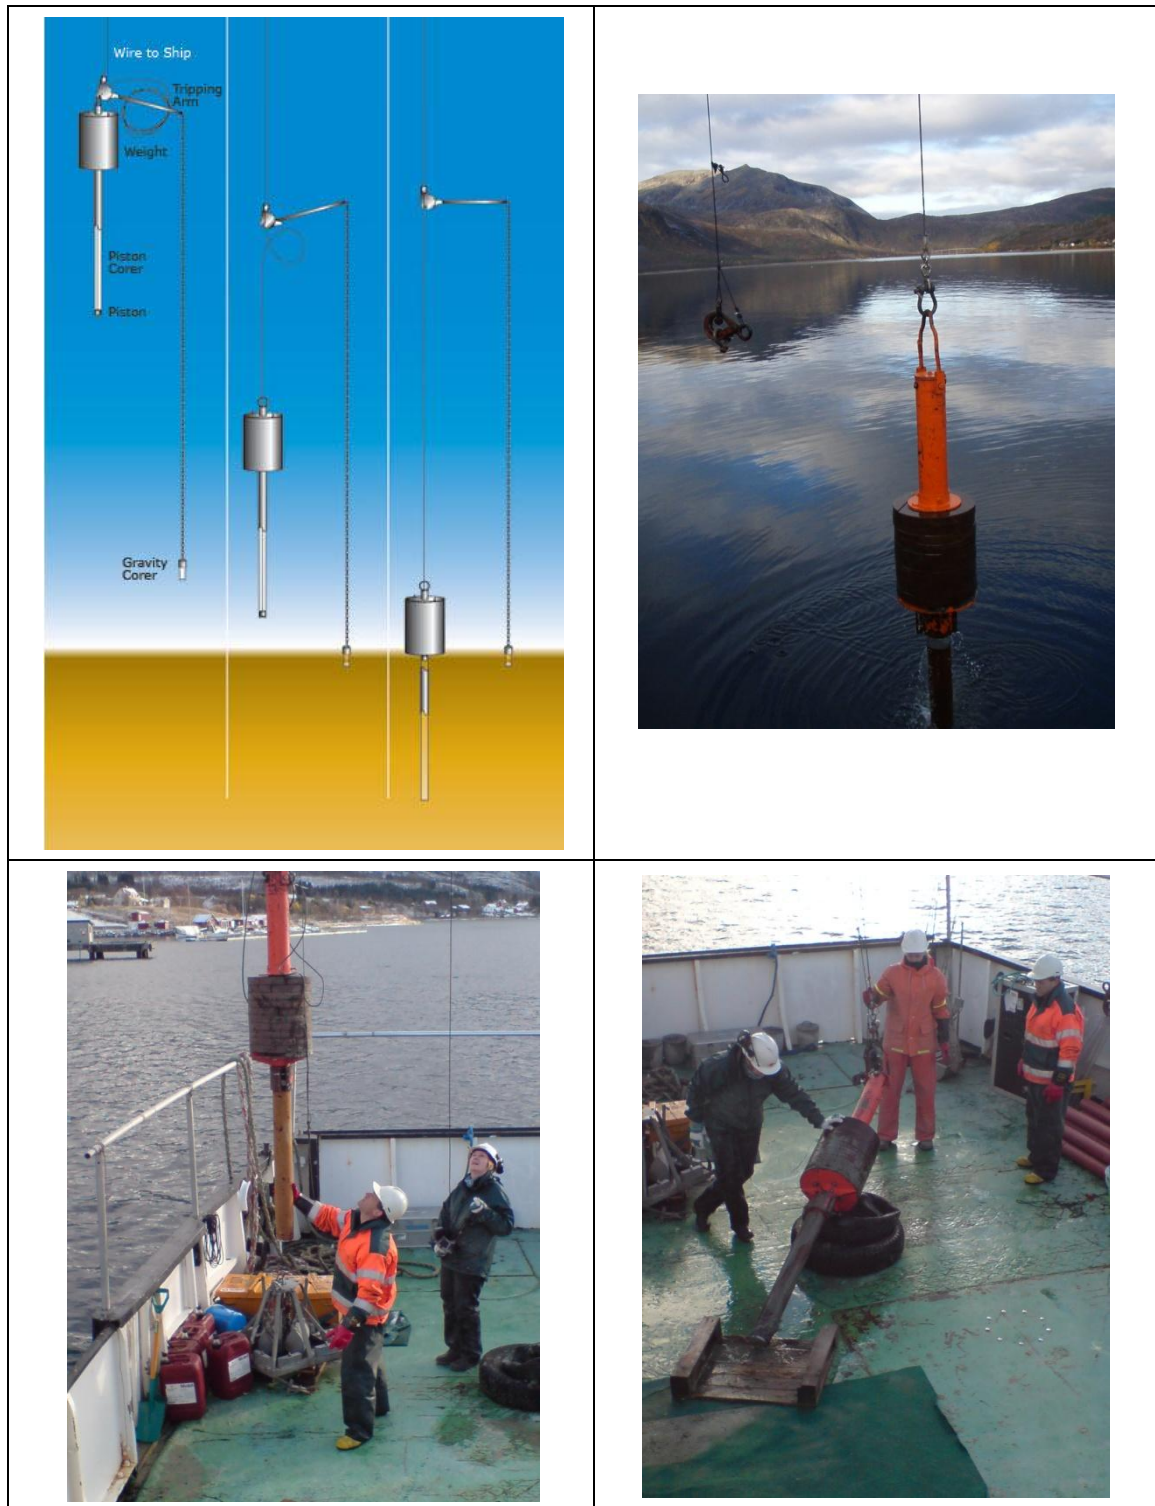
Figur 2 Prinsippskisse for prøvetaking med "pistoncorer". Multiconsults "pistoncorer" i bruk.

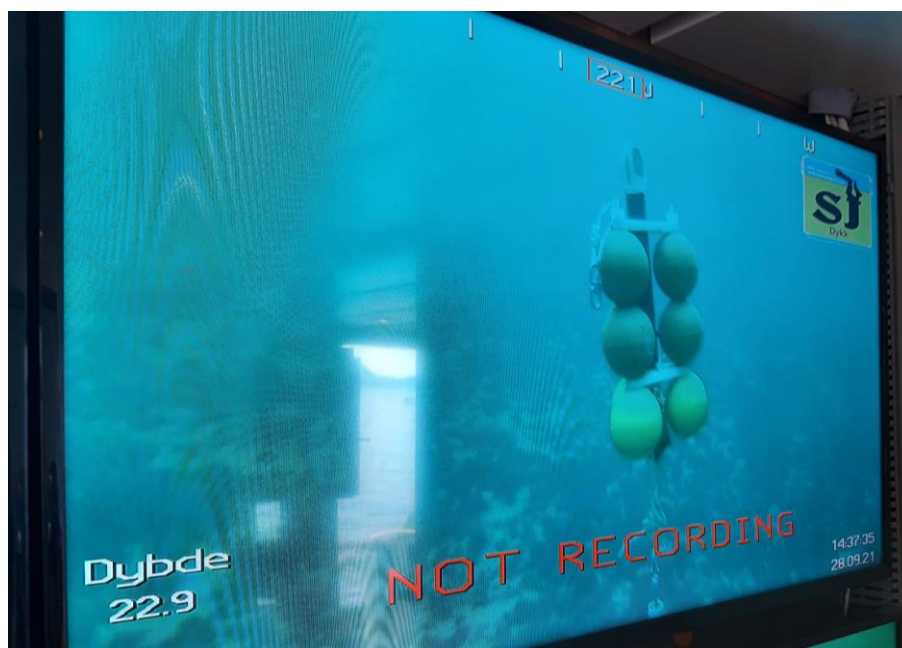
Figur 15 Bilde av ROV filming for å sikre at riggen sto som den skulle
