KYSTVERKET

Søknad om mudre- og dumpetillatelse - nordlige grunner og deponi Mågøy sør - Gjennomseiling Bognes-Tjeldsundet-Harstad med innseilinger - Harstad og Tjeldsund kommuner - Troms og Finnmark fylke

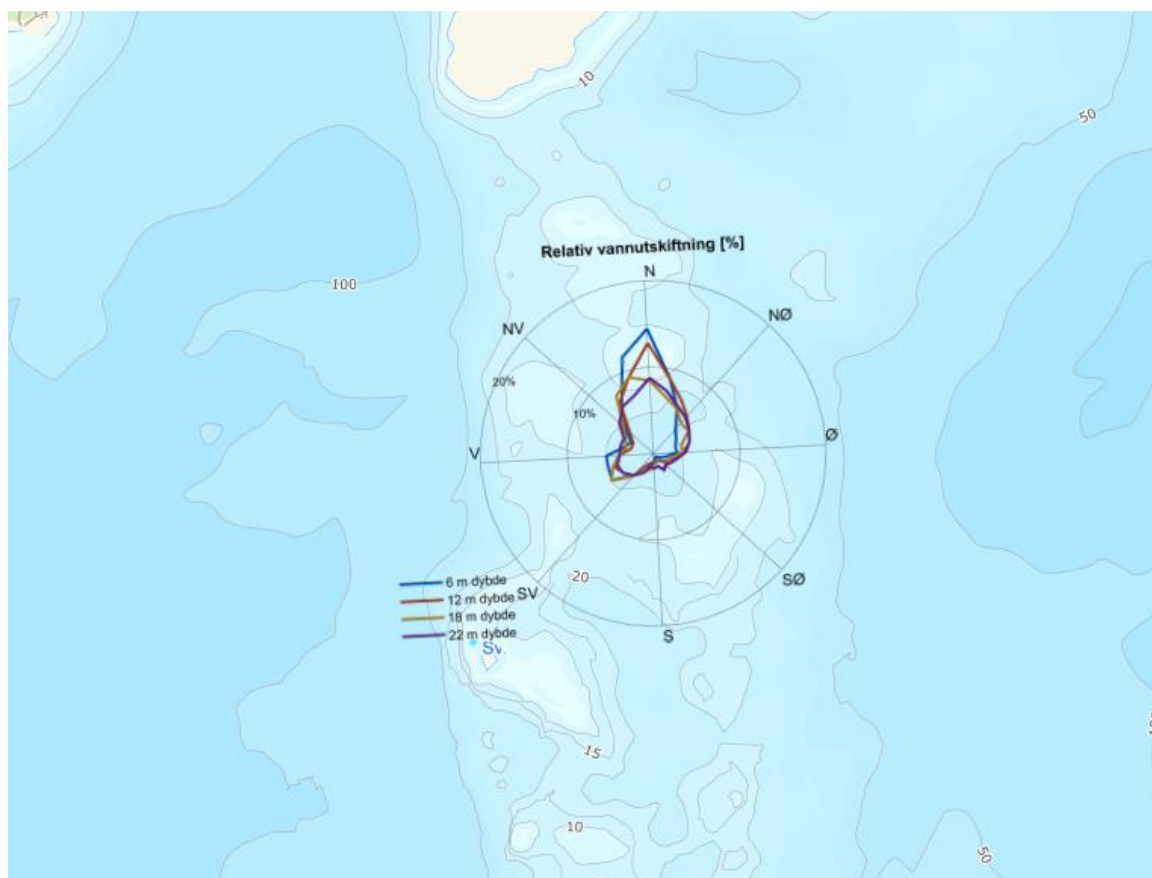
Figur 6: Relativ vannskiftning per 15 graders sektor

Relativ vannskiftning per retningssektor (15 graders sektorer) er gitt i Figur 6. Et progressiv vektor-diagram er vist i Figur 7 og viser en nettotransport mot nord. For forklaring av vannskiftning og progressiv vektor-diagram se Appendiks B.

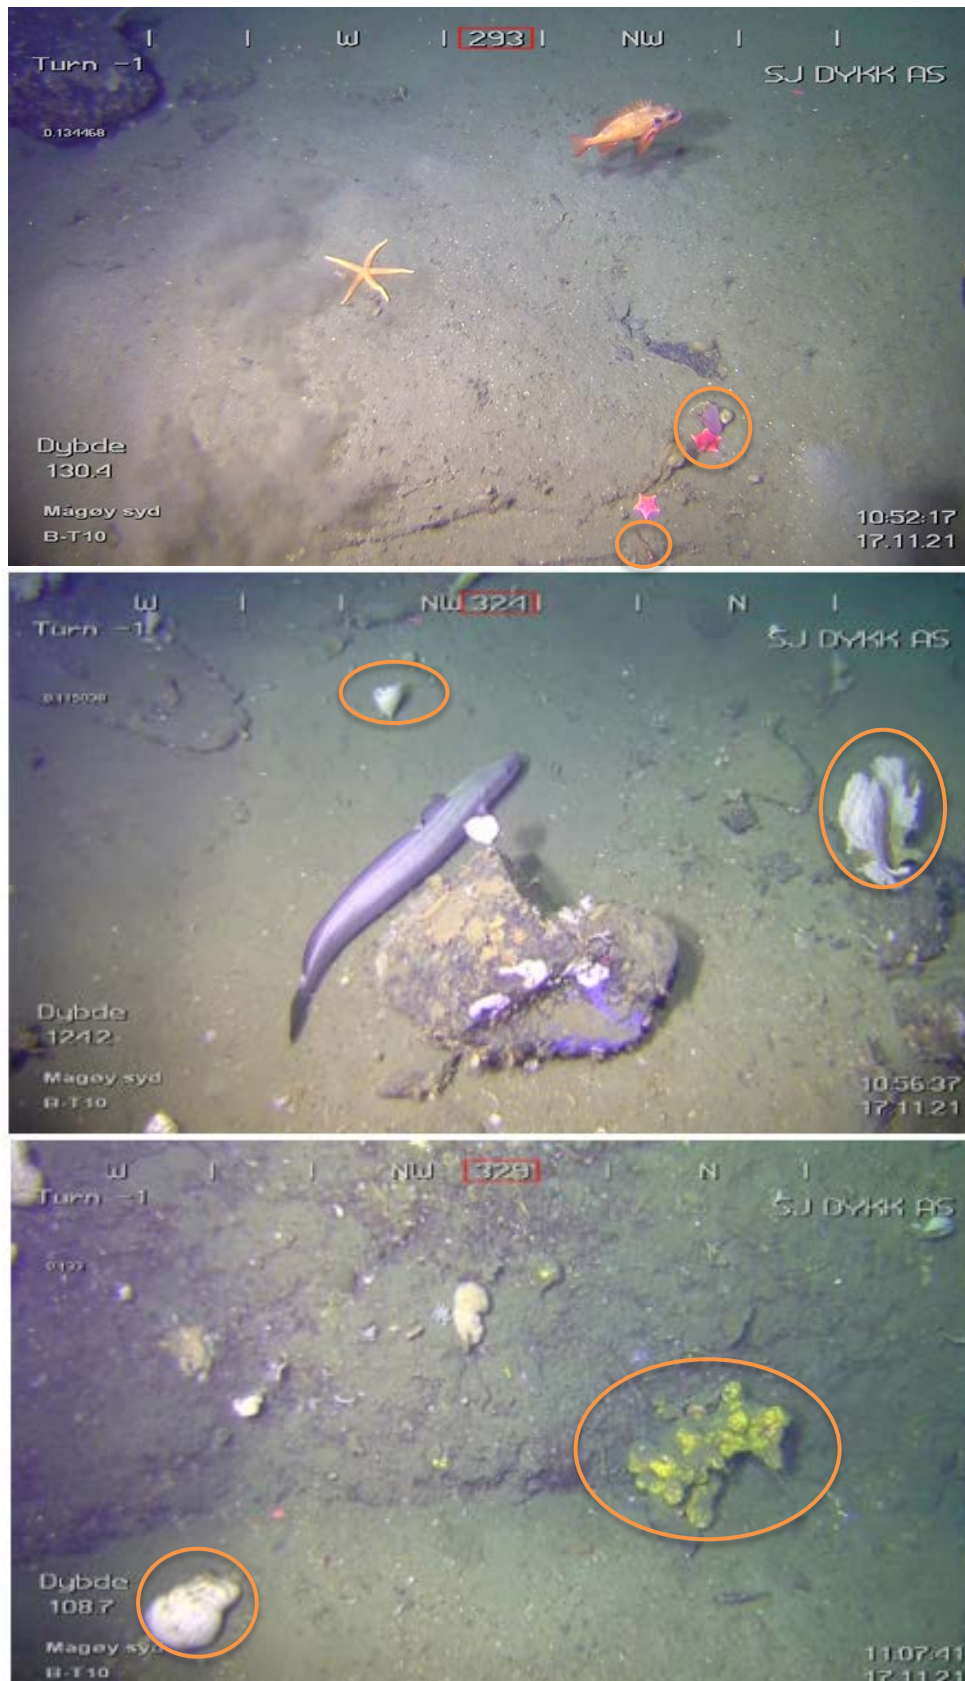
Figur 4-7 Dypområde øst for deponi alle bilder v. B-t10 finsand/mudderbunn. Øverst: 131m, sjøstjerner, trolig rødsjøstjerne, sjøkjeks og sekkdyr (innringet), lusuer, reke (innringet). Midten: 125m, Lange, vifteformet svamp, (innringet, trolig Phakellia ventilabrum), traktformede svamp (innringet), steiner med påvekst av ulike organismer, lange. Nederst: 109m, Geodia spp. (hvite runde, innringet), Stryphnus spp. (gul, innringet), og flere ubestemte svamper.

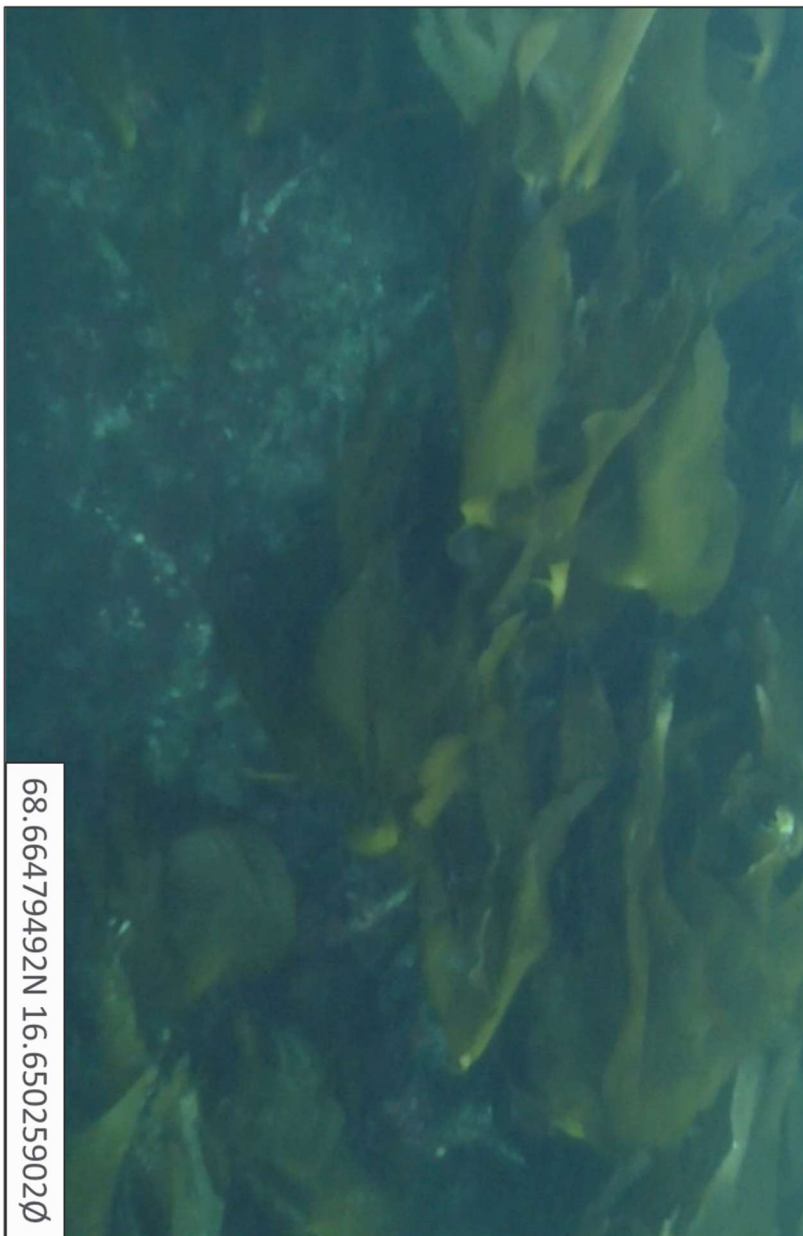
Kart 23. Tøkebøen merke. Tracking for ROV undersøkelser ved planlagt sjømerke og bilde av antatt berg.

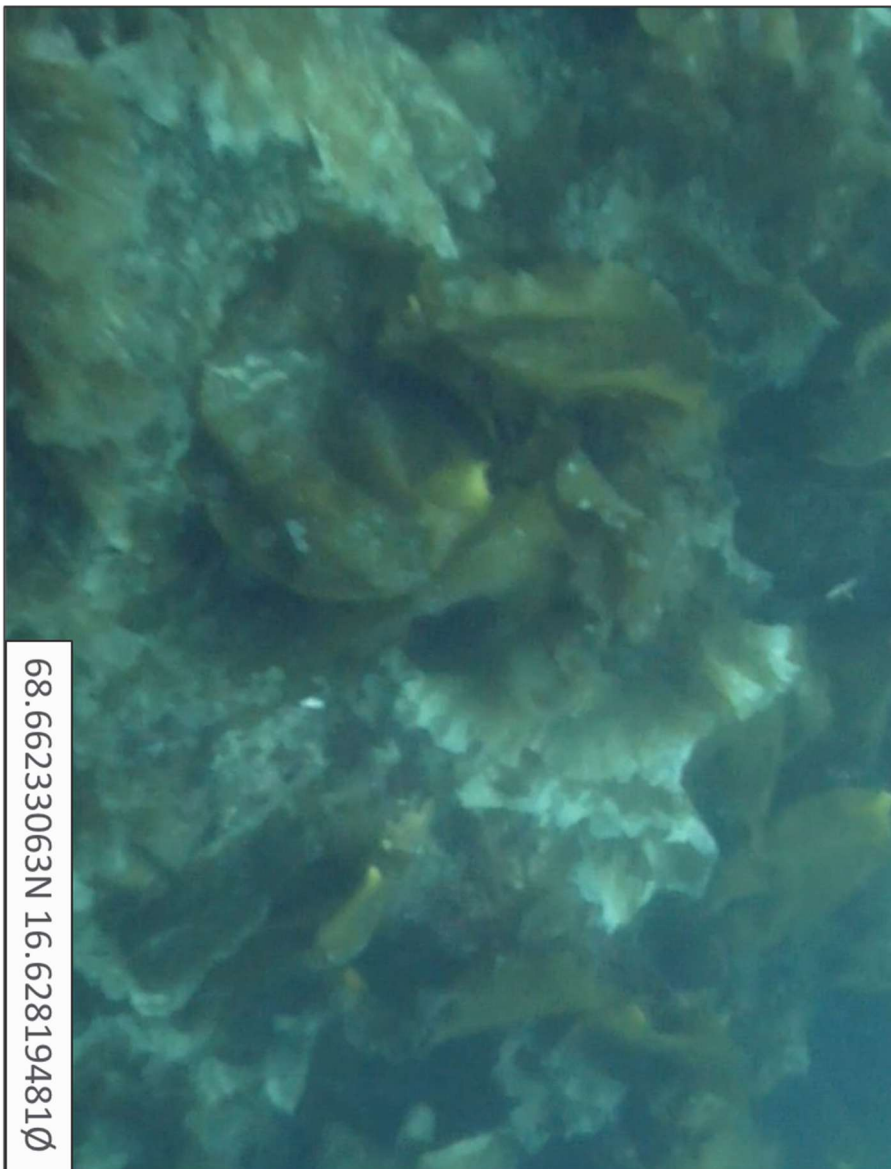
Kart 25. Nordskallen merke. Tracking for ROV undersøkelser ved planlagt sjømerke og bilde av tare på antatt berg.

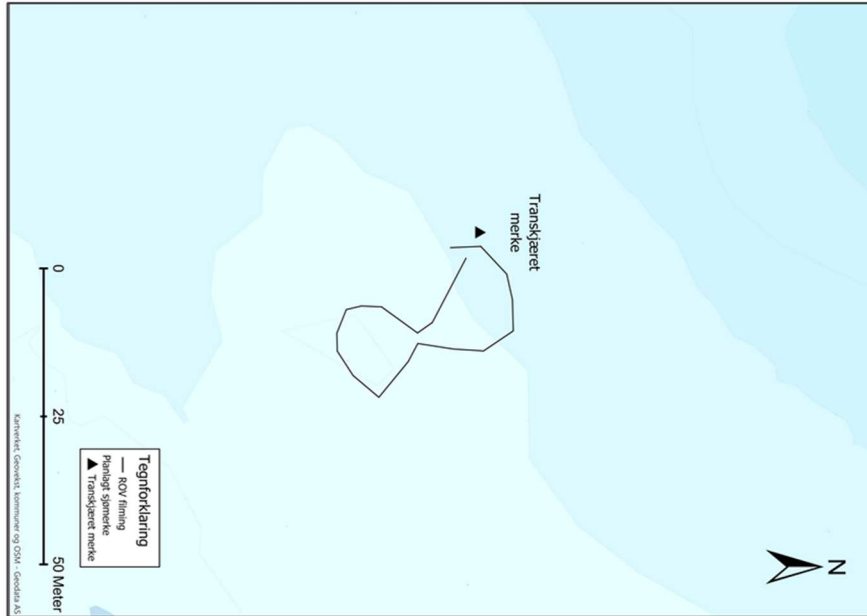
Kart 27. Transkjæret merke. Tracking for ROV undersøkelser ved planlagt sjømerke og bilde av skjellsand og antatt berg.
