Bekjempelse av *Gyrodactylus salaris* i Ranaelva

Rapporten er utarbeidet av Veterinærinstituttet (VI) på oppdrag for Miljødirektoratet. Rapporten beskriver de tiltak som er gjennomført for å bekjempe lakseparasitten *Gyrodactylus salaris* etter at denne på nytt ble oppdaget i Ranaelva, etter å ha blitt friskmeldt i 2009 som følge av behandlinger gjennomført i 2003 og 2004.

Denne rapporten beskriver hvordan *Gyrodactylus salaris* er forsøkt utryddet fra Ranaelva etter at parasitten på nytt ble påvist i elva. Elva ble opprinnelig friskmeldt i 2009 som følge av behandlinger med CFT-Legumin i 2003 og 2004.

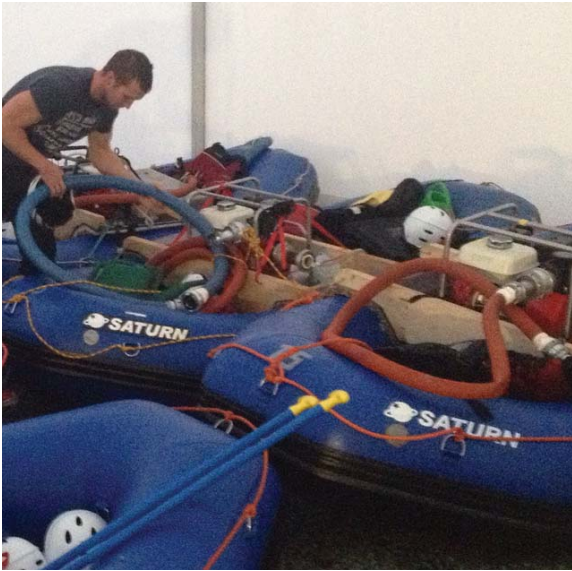
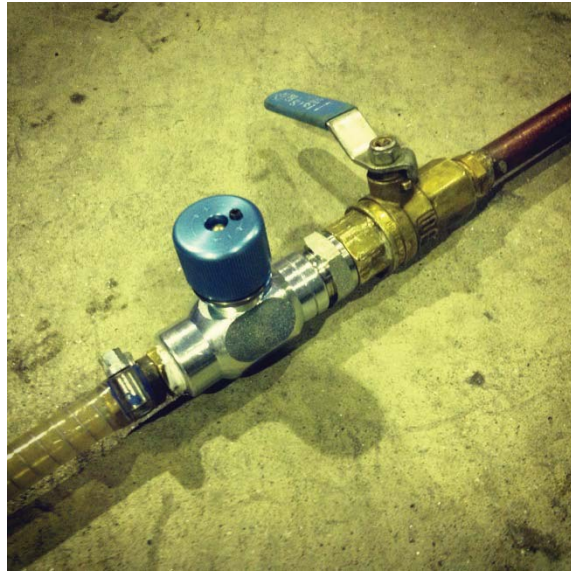
Figur 6. Klargjøring av raftingflåter (venstre bilde). Disse benyttes uten påhengsmotor. Vekt, stabilitet og oppdrift gjør disse flåtene svært egnet på elva. Ny reguleringsventil (høyre bilde) for CFT-Legumin ble koblet på pumpeinnsuget og testet i en av disse flåtene.

Dette gjelder bruk av hagekanne, liten dryppstasjon, pumper fra båt og peristaltiske pumper. I hovedelva ble båter (Paijan 471) og små raftingflåter (Saturn) med fastmonterte pumper benyttet. I utløpet ble en større båt (Polarcirkel) med fastmontert pumpe benyttet til breddespyling. Stasjoner for hoveddosering ble satt opp som punktdoseringer med peristaltiske pumper. Se figur 4 - 7 for bilder av benyttet utstyr.

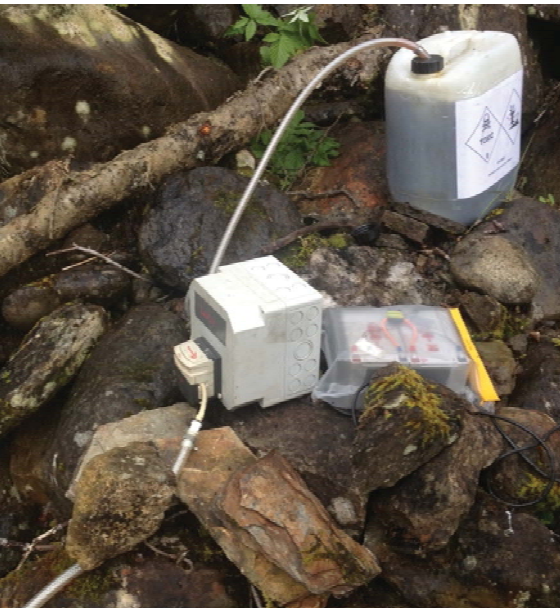
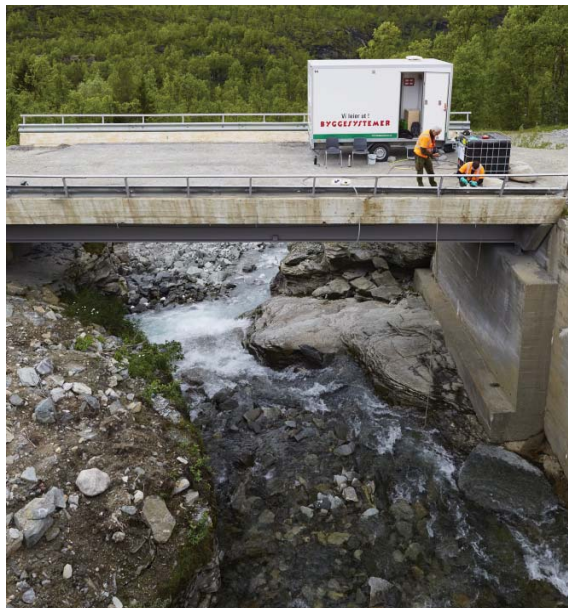
Figur 7. Hoveddosering med 300-serie peristaltpumpe (venstre bilde) som er svært pålitelig og gir en presis dosering av CFT-Legumin. Batteripakker med sikring og vanntett forsegling ble brukt ved dosering med 300-serie pumpe. Til høyre eksempel på en hoveddoseringsstasjon.

Hoveddoseringsstasjoner ble satt opp i turbulente områder som i stryk og svinger for å sikre god innblanding. Konsentrert CFT-Legumin ble dosert i rennende vann med Watson Marlow 100-serie, 300-serie og 700-serie peristaltiske pumper. Ved oppsett og etterkontroll av doseringsstasjon ble mengde CFT-Legumin per tidsenhet målt med målesylindere og klokke.
