Krypsivprosjektet i Agder

Dato: 14 juni 2017

## Vurdering – tiltaksområde 1 – Sveindal Nord – Marnardal kommune

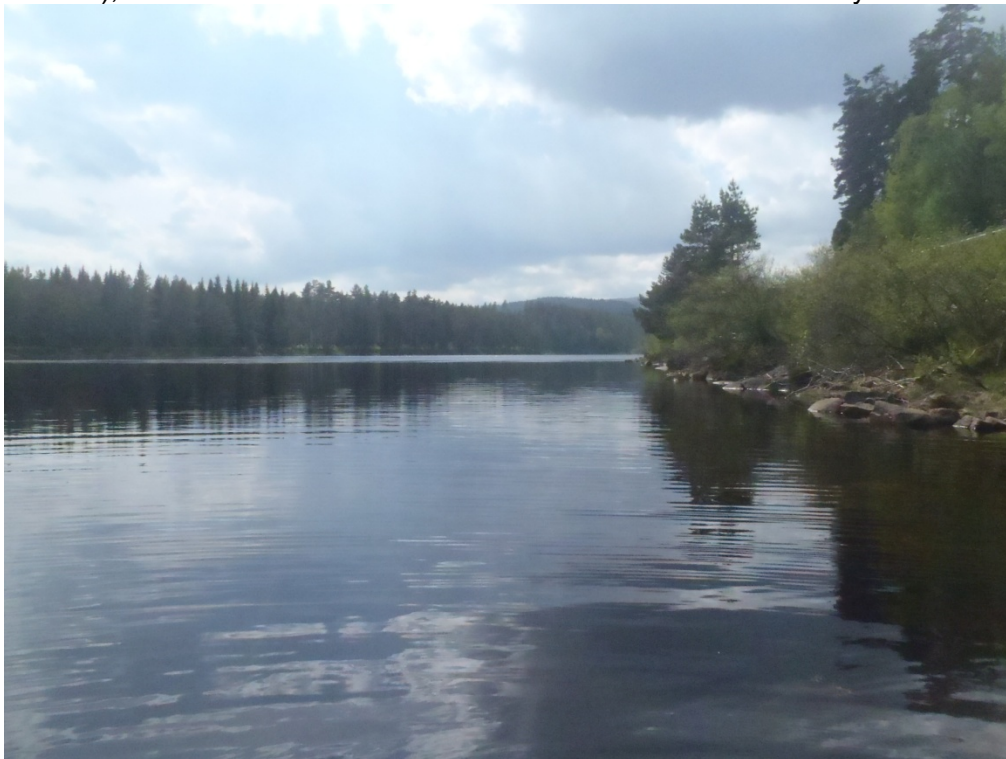
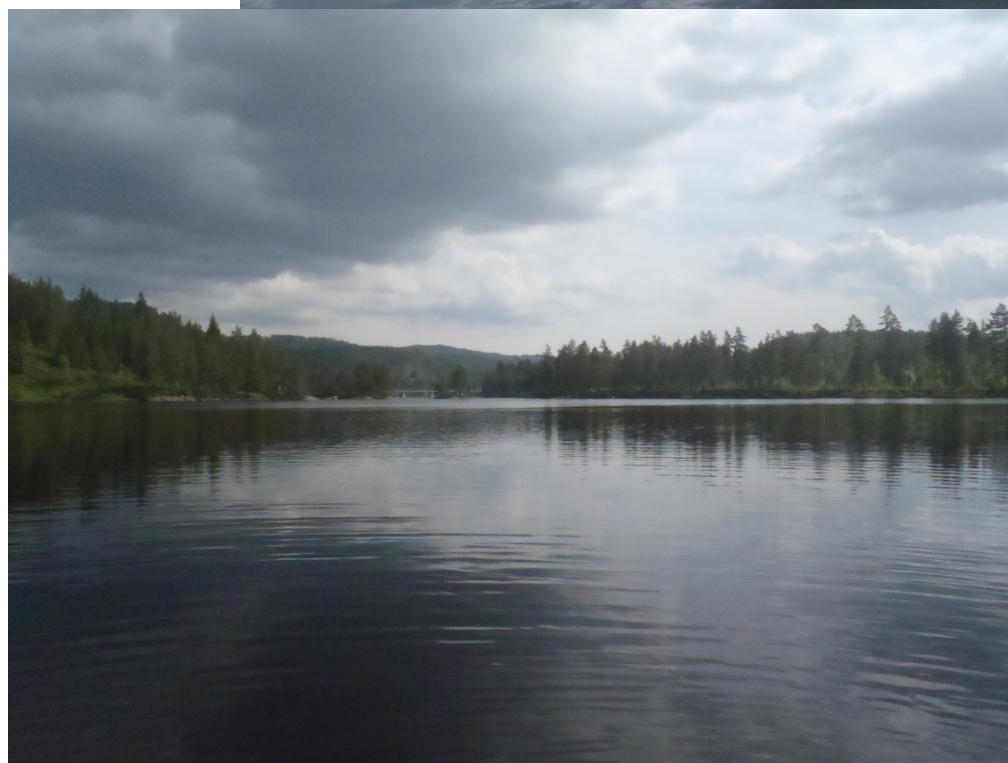
Sveindal 1 – Nord er et stillevannsområde. Vannhastigheten er i hovedsak ubetydelig til meget lav ved alminnelige (regulerte) vannføringer. I begrensede tverrsnitt sørvest i planområdet kan det ved større vannføringer settes opp en viss, dog lav hastighet. Det er allikevel rimelig å ta hensyn til dette ved planlegging av arbeidet, så de stilleflytende områdene behandles i eventuelle perioder med forhøyet vannføring. Bildet under er fra NØ hjørne og er tatt mot vest (innløpet av vannområdet), nederst sett mot sør med Sveindalbroa midt i bildet helt ytterst.

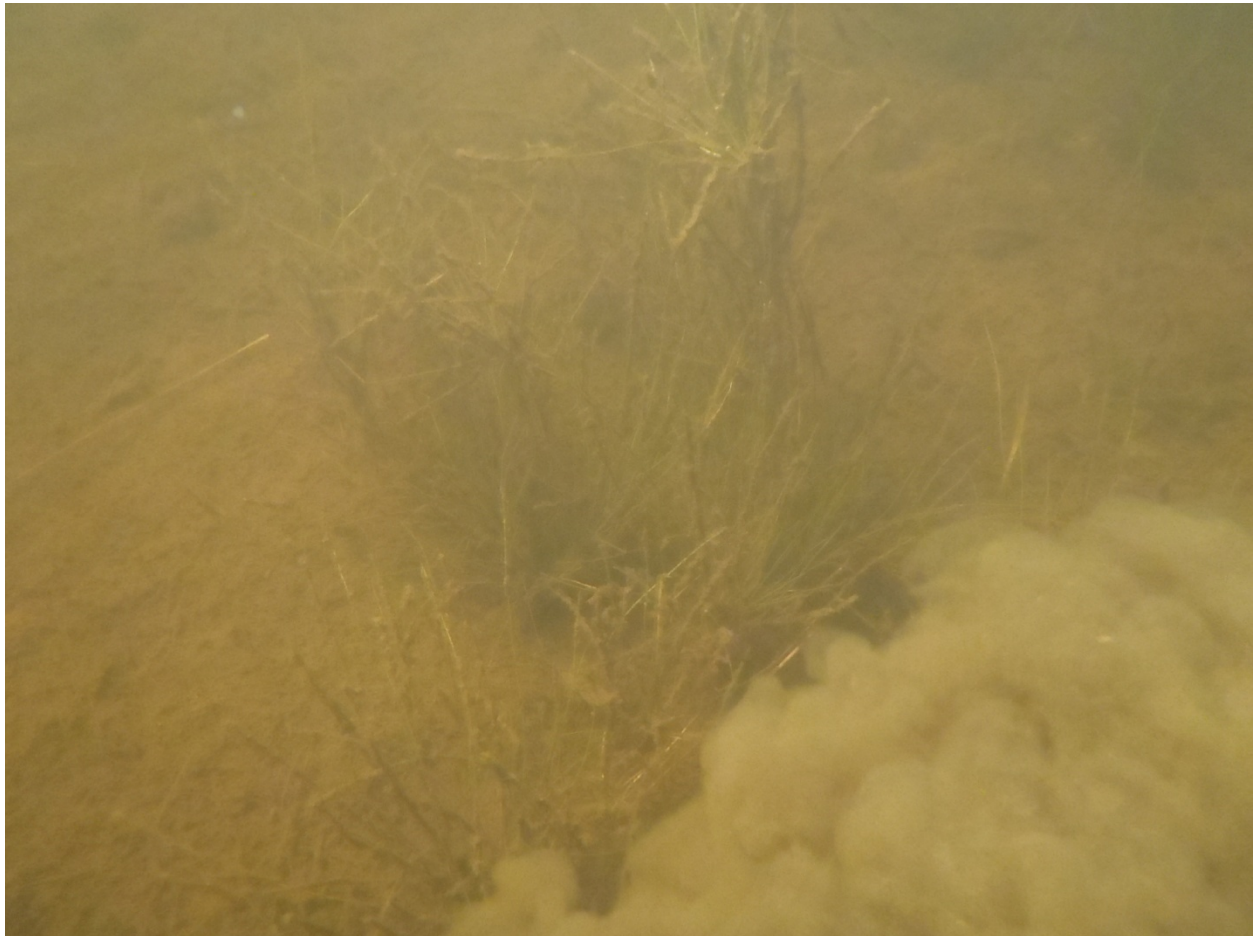
Virkning av rék og partikkelforurensning ved rensking i område 1 vurderes begrenset men kan evt gi lokale virkninger hva gjelder tiltak nedstrøms del av ruta, hvor partikler ikke rekker å sedimentere i selve renskområdet. Derfor bør man unngå mudring i badesesongen om det fremgår at partikkelbevegelse utgjør problematikk. Tiltaket påvirker ikke gytebekker, og i hoveddel av det store renskområdet vil suspendert materiale sette seg på andre deler av renskområdet. Nederst i renskområdet kan imidlertid eventuelt suspendert materiale trekke ut i vannområde med drag mot Sveindal bro, hvor vannhastigheten er ikke ubetydelig. Suspendert materiale som ikke er satt før dette tverrsnittet vil kunne føres betydelig nedover før neste stillevannsområde. Bunnen i område 1 er sterkt preget av mange tiår med sedimentering som følge av skadevekst av krypsiv, og sjøbunnen i store deler av ruta består av flater av mudder, stedvis med betydelige flater som ikke for tiden er vegetert med krypsiv, andre steder såtedannende krypsiv og rosettplanter (nyetablering). Opprenskingstiltakene begrenses til forekomster av problemvekst og det rent faktiske renskarealet er derfor mindre enn omsøkt totalareal, men kan ikke fastsettes før vegetasjonsperioden er i gang da vinteren har fjernet mye av identifiserbare såter. Lokaliteten og typisk sjøbunn på åpnere del av renskområdet fremgår av undervannsfoto under, med nyetablert krypsiv. Bemerk mudderskyen; stillevannsområde.

Etter Terrateknikk sin vurdering vil klipping av område kunne gjennomføres med kun lokal virkning m.h.p. forurensning. Dette da området er i bakevje, naturlig strømsvakt og uten tilknytning til biologisk viktige eller strømmende vannområder.
