Krypsiviltak – enkeltområder i Kvina oppstrøms Helle – Kvinesdal kommune

Avgrensede tiltak ved Stighom, Stakkeland, Lindefjell og Moland

Terrateknikk undersøkelse 9d – 2022 – versjon 160522

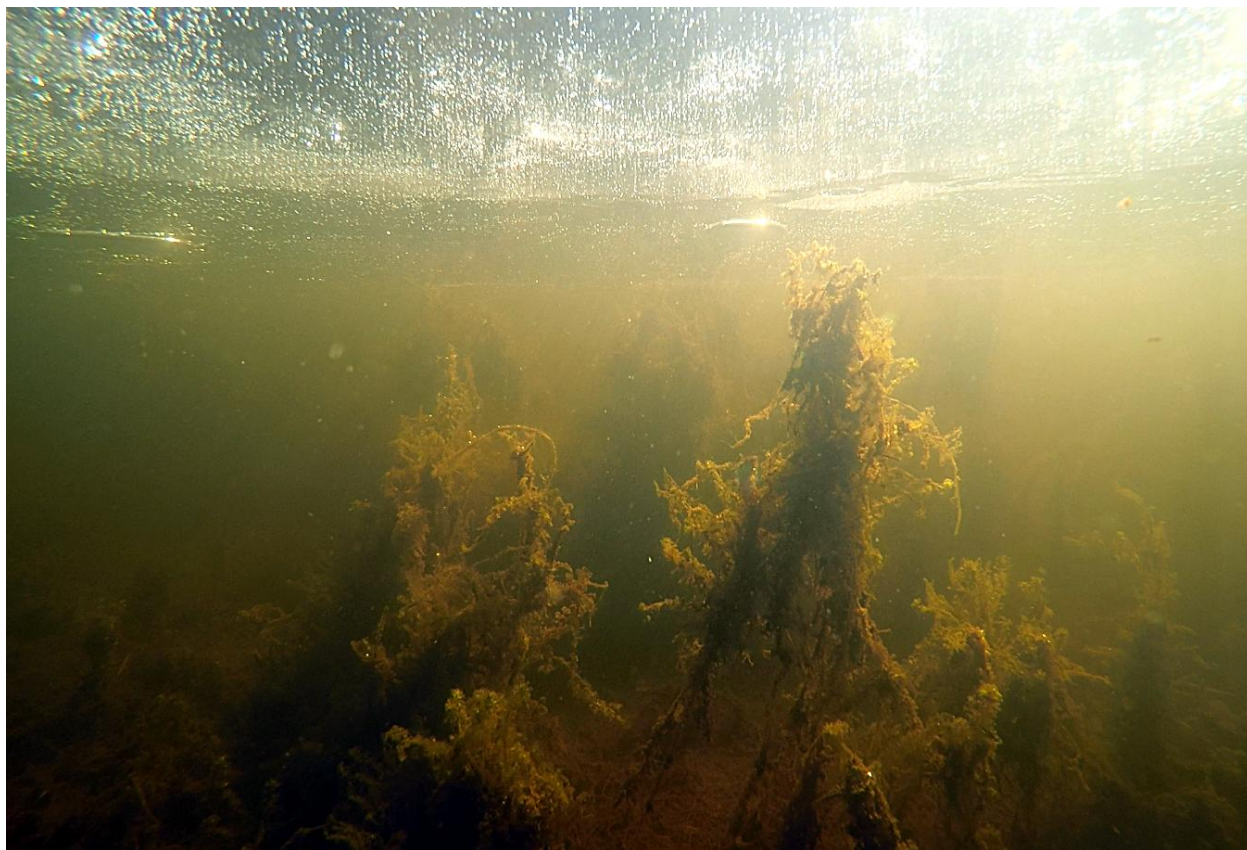
Vegetasjonen klarer seg godt også under isen – foto fra ca 1m dyp i lokalitet/tiltaksormåde Stakkeland sent i mars

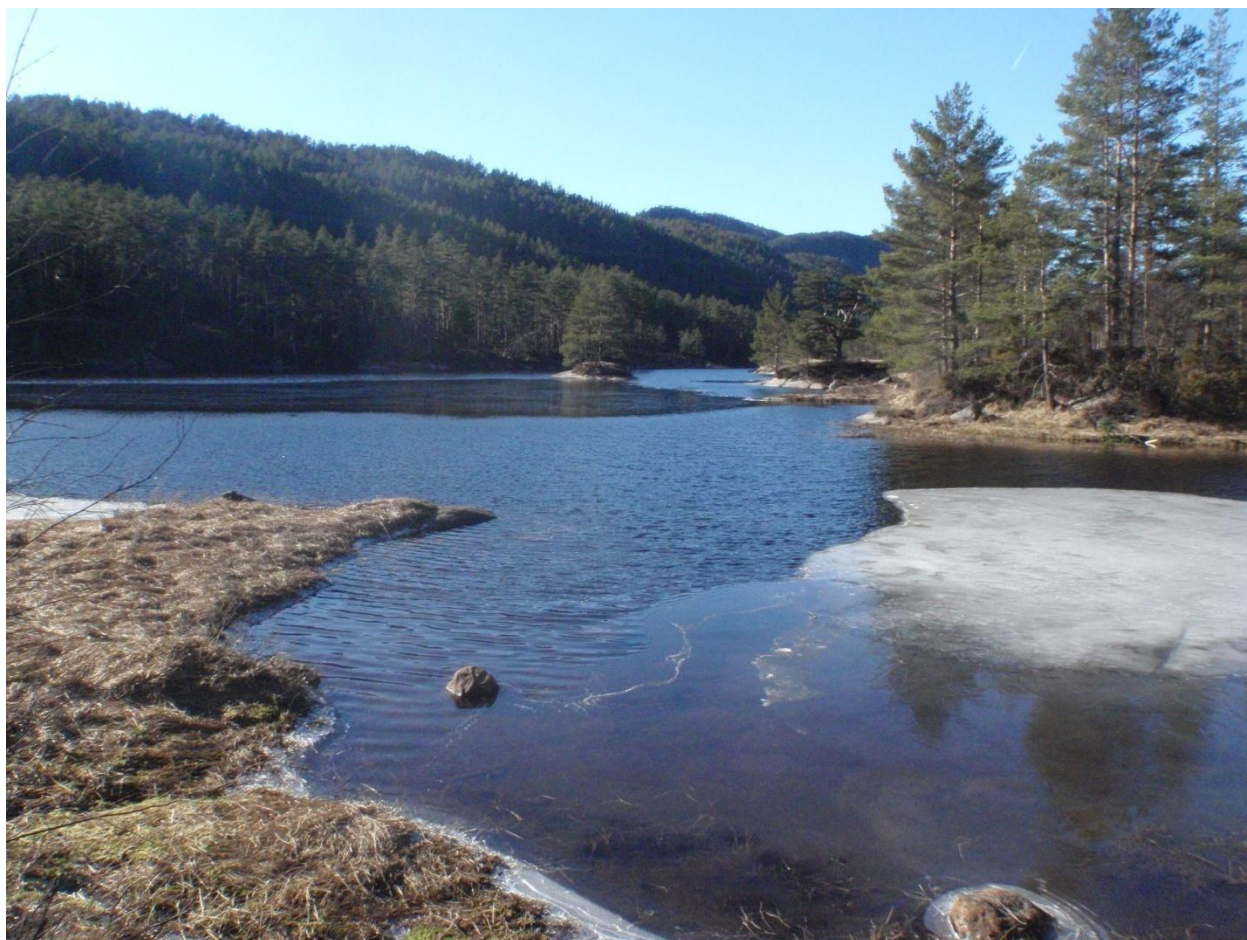
Tiltaksområde Stighom omfatter vegetasjonsfjerning i to bukter som tidligere var gode fiskeplasser men nå gror til. Bare hundre meter nedenfor tiltaksområdet er terskelen som styrer bassenget. Terskelen er plassert på et naturlig smalt parti, og det betyr at når det kommer økt vannføring som følge av snøsmelting eller nedbør, så stiger vannivået i Stighom bassenget betydelig istedenfor at vannhastigheten øker; dette er forskjellen på bassenger med liten flomstigning/bred terskel og stor flomstigning/smalt terskel, og det gjør at Stighom fungerer uhensiktsmessig godt som sedimentasjonsbasseng. Foto under viser nedre del av nedre planområde sett inne fra bukta. Planområdet omfatter bukta og så en sone langs land frem til øya midt på bildet, men ikke så langt ut som til øya.

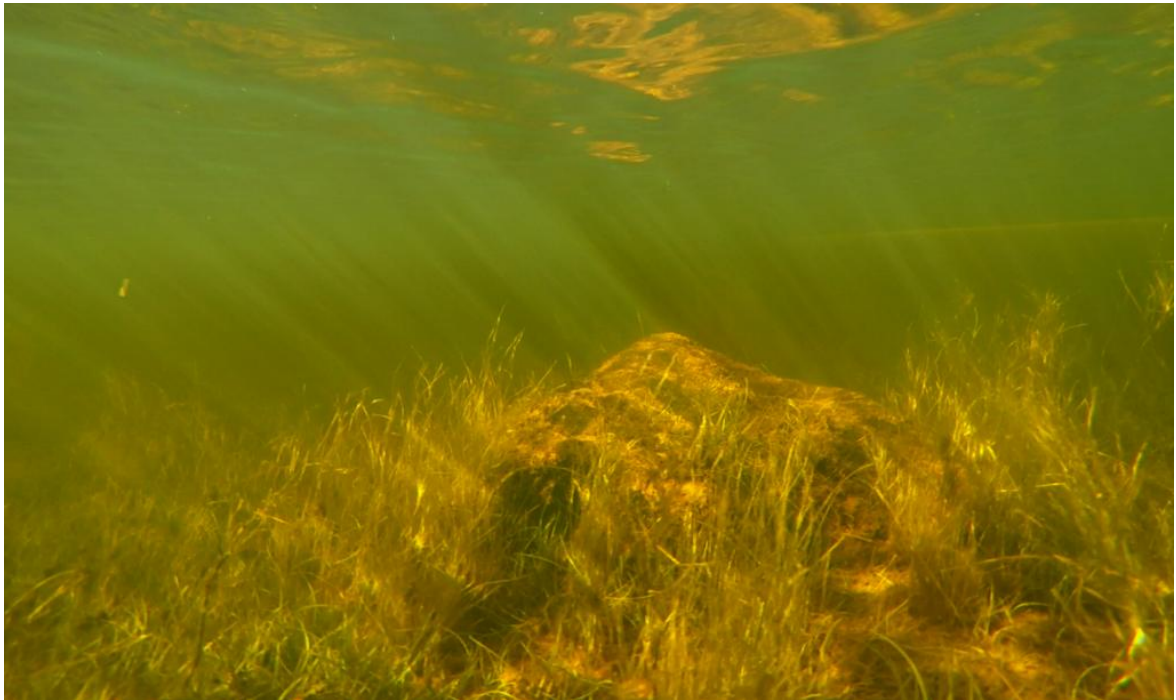
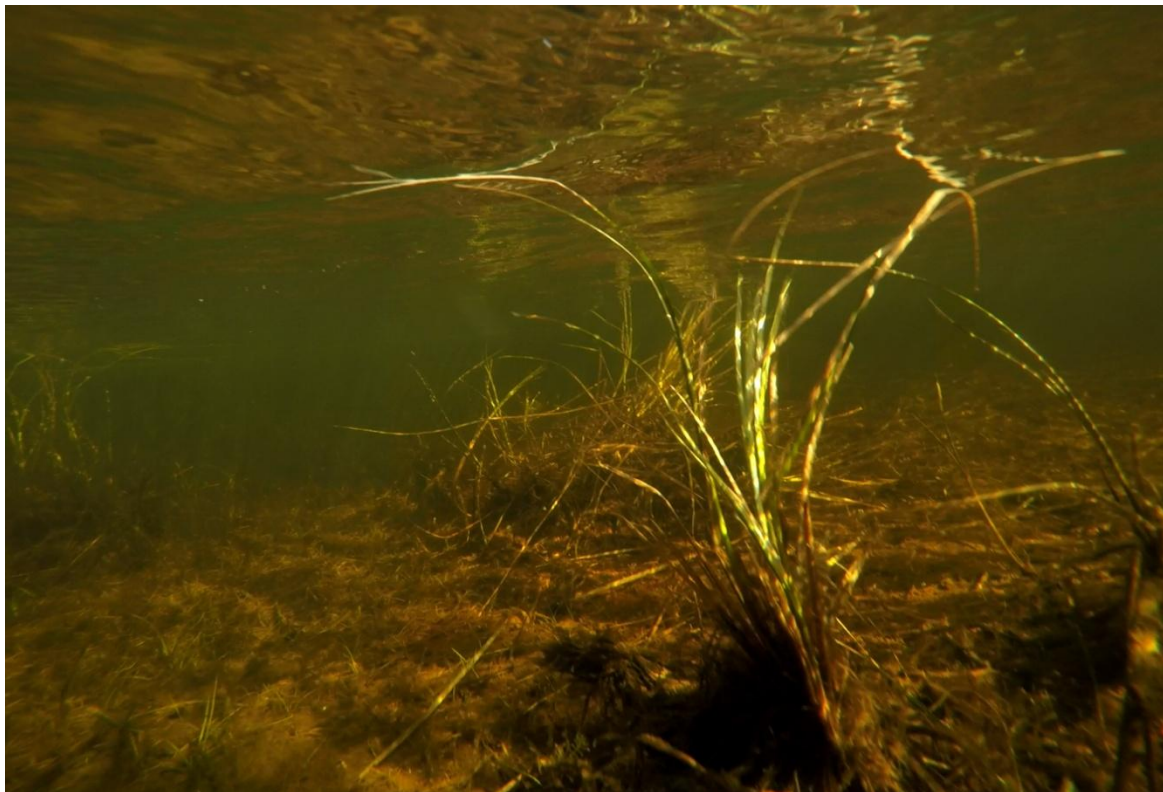
Planområdet omfatter både vitale og ganske voksne bestander av krypsiv og flotgras, jf foto under, og åpne flater av sedimentflater med bare mindre innslag av vegetasjon så som sedimentflaten på foto under fra indre del av området - noen flotgrasrosetter deler sletten.

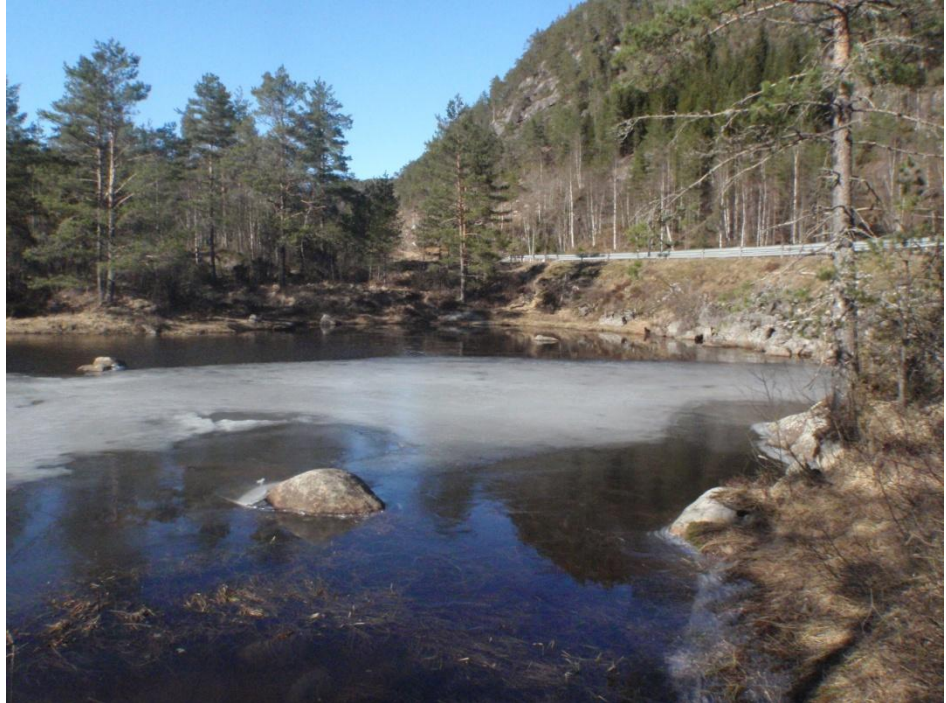
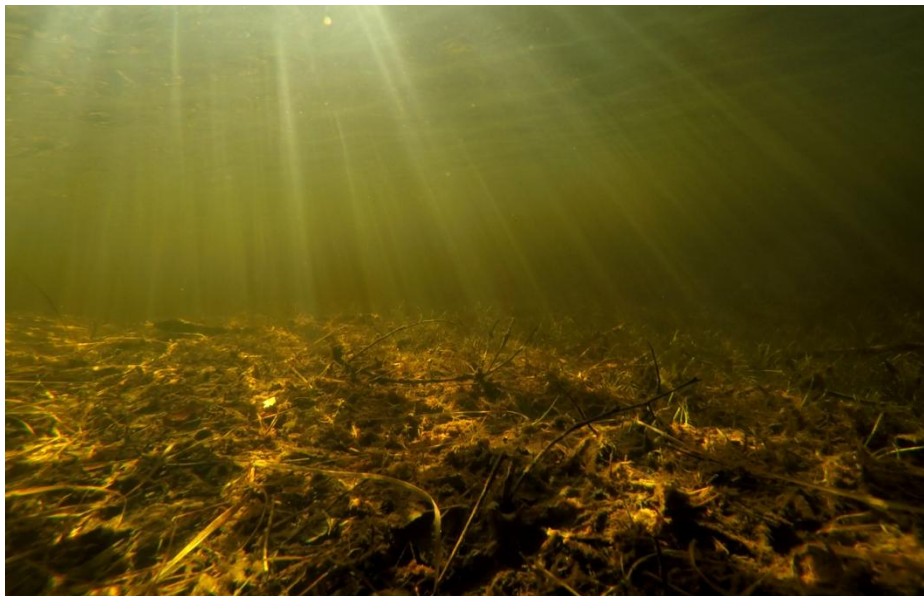
Som mange av terskelbassengene i Kvina, så islegges Stighombassenget, og det var is igjen ved befaringen. Isen har den positive effekt å rive med en del mattedannende krypsiv dersom isgangen følges av noe vind eller smeltevannsflo (som begge kan bevege ismassene) og ikke bare smelter stillferdig bort. Dette gjør at flerårige arter som krypsiv og flotgras kan lukes ganske betydelig i en god vinter, noe som må hensyntas når fotodokumentasjon vurderes. I Stighombassenget er det bare en mindre del av indre del i bukta som har overflatematte av krypsiv intakt, jf foto under. Nedre foto viser de karakteristiske flatene av død plantemateriale som det er en del av i Stighombassenget og som veksler med vegetasjonsflatene.

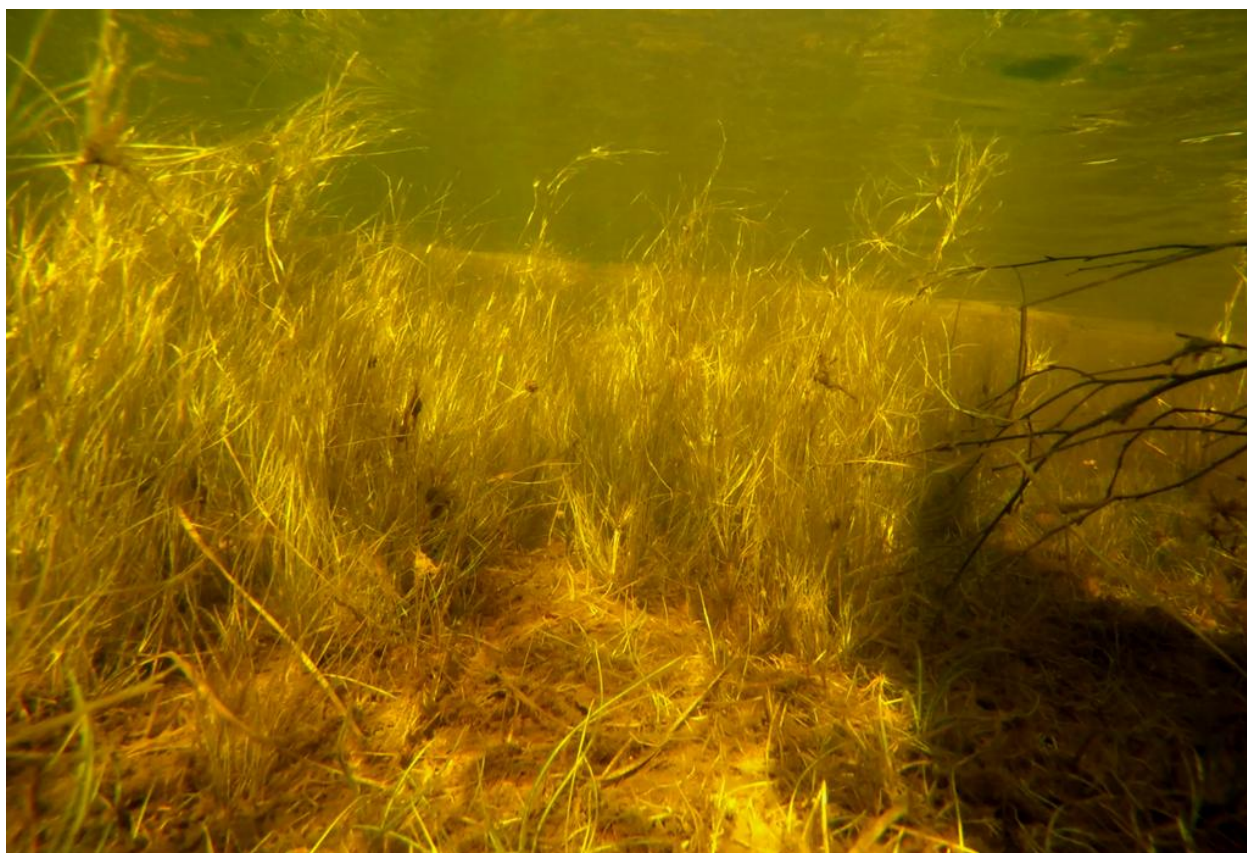
Foto under: krypsiv og flotgrasfelt i søndre del av tiltaksområdet på Stighom; noe krypsiv har overlevd isrivingen og går helt til overflaten (til v i bildet)

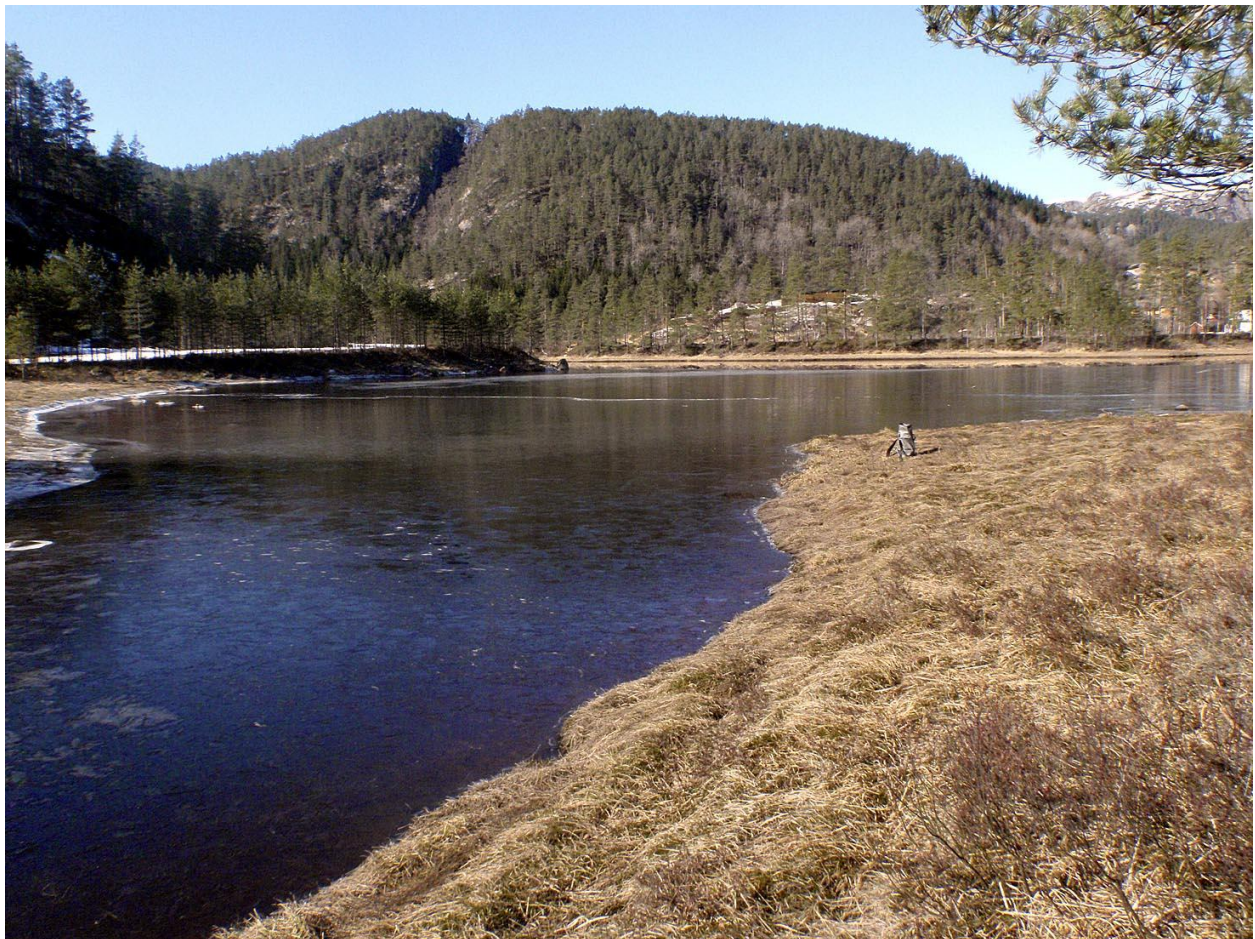
Foto under er fra sørøstre bukt i Stakkeland-tiltaket. Det er denne bukta og et tilsvarende beskyttet vannområde nedenfor fjellet (Kragåsheia) som sees ytterst i bildet på andre side av bassenget som omsøkes for tiltak.

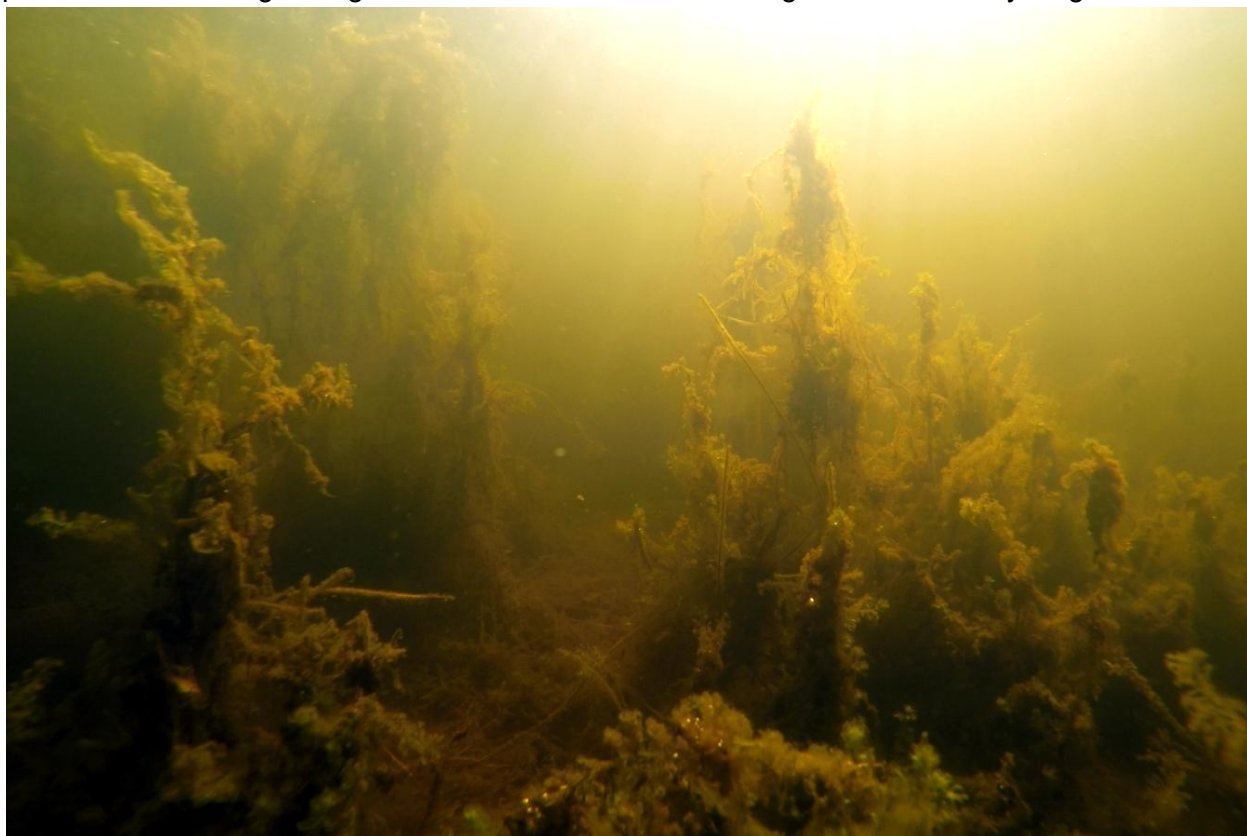
Produksjon og akkumulasjon ender som stedvis tykke mudderbanker med lett nedbrytbart plantemateriale – noe som endrer tilstanden i disse vannforekomstene radikalt fra situasjon før regulering/terskelbasseng og krypsiv gjorde sitt inntog; Opprinnelig vil dette ha vært avgrensede stillevannsføremster (naturlige evjer) med organisk dominerte sjøbunn av tungt nedbrytbare materialer (fordi tilførselen av lett-nedbrytbart organisk materiale naturlig er lite og nedbrytes fortløpende) og derved uten oksyngjeld i sedimentene = oksygenholdige sedimenter og sjøbunn med permanent evertebratfauna. Femti år med minstevannføring og manglende flomrensing, terskelbassenger som hindrer utvasking og gjengroing/krypsivproduksjon i betydelig del av denne tiden har medført at slike bukter og evjer ender opp med av store mengder lett nedbrytbart organisk materiale avlagres på innsjøbunnen og gir opphav til anoksiske sedimenter med stor oksyngjeld og ganske annerledes grunnlag for evertebratfauna og annet liv. Dette er da også situasjonen man finner ved Stakkeland. Foto under fra ca 1m dyp viser tilslammede krypsivsåter som dominerer vannsøylen. Vannet er uklart; permanent partikkelforurensning av organisk stoff fra store materialmengder under nedbrytning dominerer.

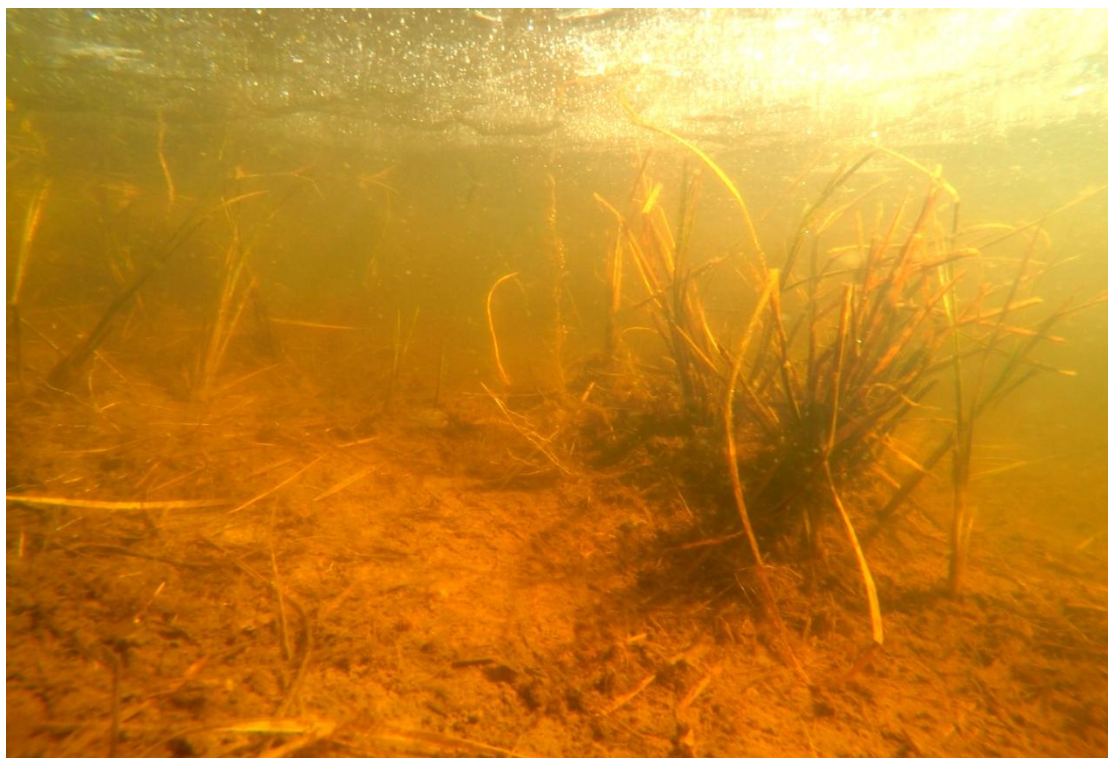
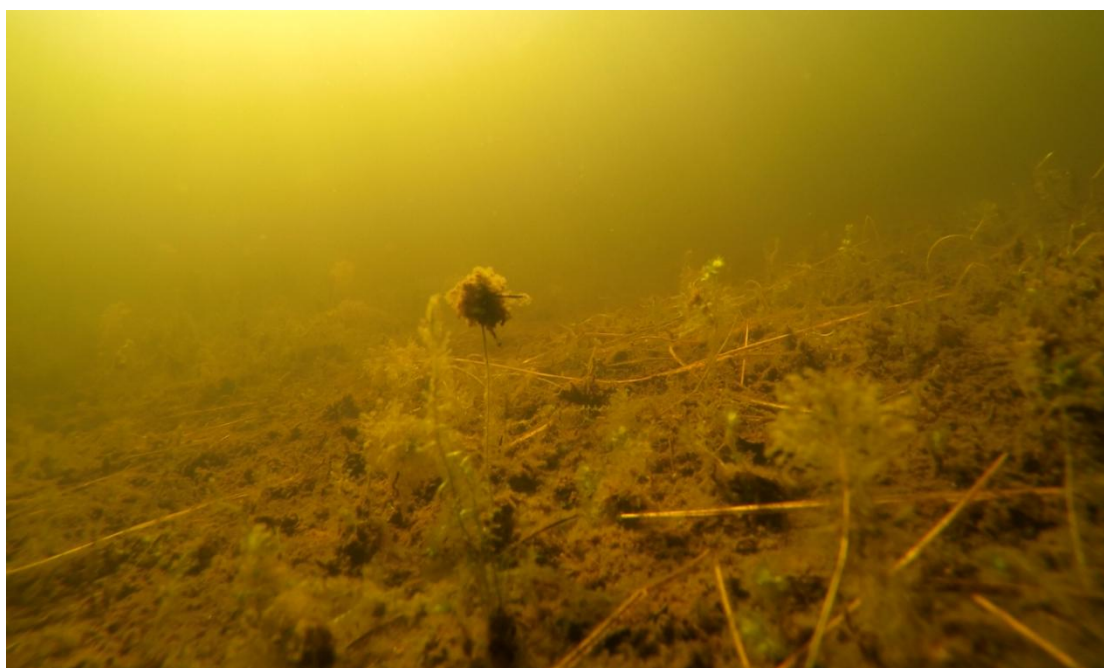
Stakkelandbassenget har i hovedsak bredder inn i torvflatene, og derved ikke naturlig innslag av hardbunn som kan holdes rene av bølgevasking. Likevel er de helt øvre delene av vannområdet sediment- og vegetasjonsmessig i bedre forfatning enn de dypere områdene med hensyn på bunn og vegetasjon. Her kommer flotgras inn (under); det virker som denne arten ikke tåler den massive nedslammingen og partikkelbelastningen som innestengt krypsiv synes å tolerere. Nedre foto er nærbilde av bunn. Avlagring av organisk partikulært materiale og strøfall.

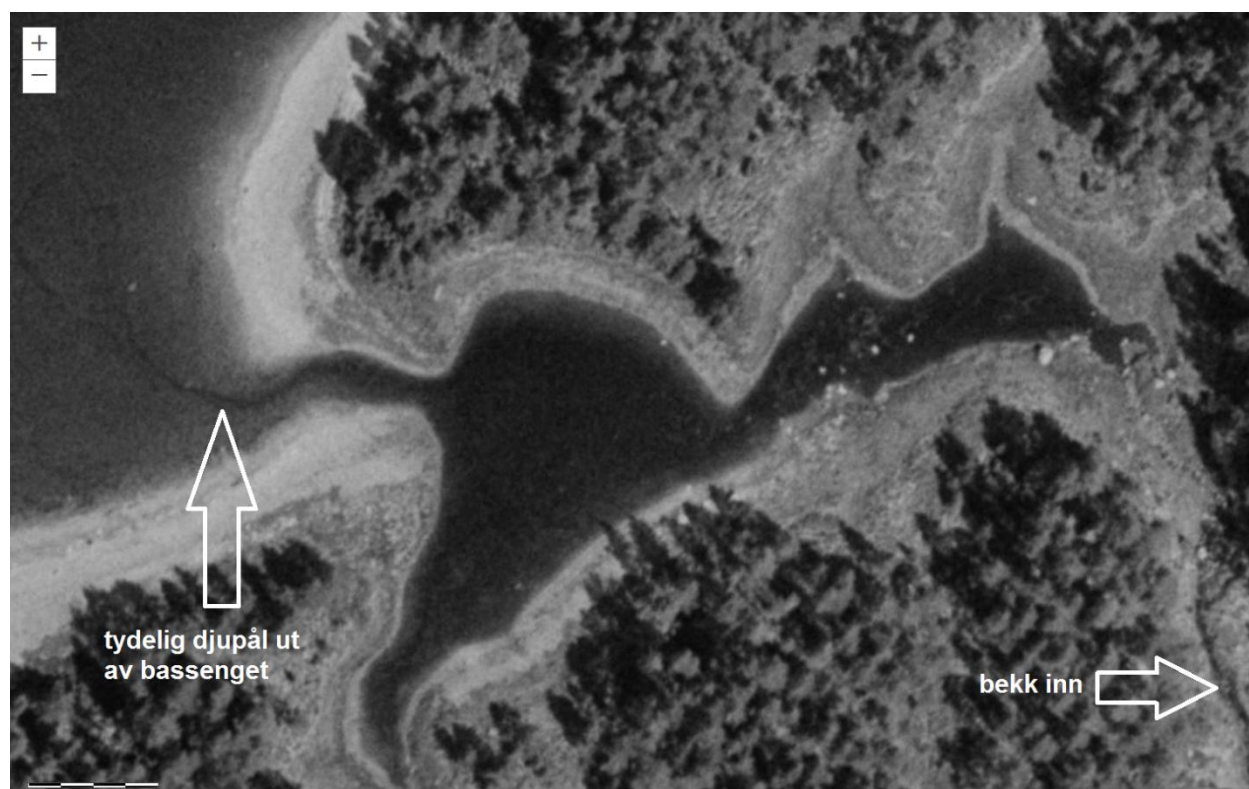
4.3c – Lindefjell

Planområdet Lindefjell omfatter to innestengte bassenger i vestsiden av Kvina. Bassengene er del av et bakevjesystem, noe som medførte at store mengde avgangsmasse fra Knaben molybdengruver ble avsatt i disse vannområdene og (flomtransportert) over land. Da molybdengruven stengte og vassdraget samtidig ble regulert til helt ubetydelig vannføring, lå forholdene særdeles godt til rette for etablering av krypsiv og annen vannvegetasjon på store, grunne sletter av finkornet sediment. Begge bassengene har lang krypsivhistorie, og det største bassenget var ca 2005 gjenstand for meget omfattende og kostbar krypsiv og mudder/-sedimentopprensning med oppgraving av mange tusen kubikkmeter masse fra bassengbunn for å reetablere vanddyp og åpent vann. Selv et slik tiltak – hvor innsatsen regnes i millioner kroner – har begrenset varighet i et område med null gjennomstrømming og inviterende vokseforhold; gruntvann og sedimentbunn - samt glimrende gjødsling fra kringliggende fulldyrkede landbruksarealer som omgir hele det største bassenget og derved påvirker vannkvaliteten i hele terskelbassenget. I naturtilstanden – før molybdenutvinningen og før reguleringen – vil Lindefjellbassenget ha omfattet store flater av relativt grov fluvial sand som ble holdt ren når store flommer igangsatte en virvel inn mot Lindefjell. Når man sjakter i massene i og rundt Lindefjellbassenget, påtreffes disse flatene av fluvial sand under laget av mudder og laget av knaben-avgangsmasser, og de beskriver at vannområdet i dag er svært langt fra sin naturtilstand både i forhold til substrat – vannbevegelser og vegetasjon og derved også biologiske forekomster og verdier. Foto under viser det østre og minste av tiltaksområdene.

De fire områdene her vurderer utgjør utvalg av et stort antall områder på denne strekningen med skadevirkninger/reduert natur- og bruksverdi som følge av krypsivvekst. For Lindefjellområdet kan tiltaket sees på som vedlikehold av de omfattende mudder- og krypsivfjerningsarbeidene som ble gjennomført ca 2005.

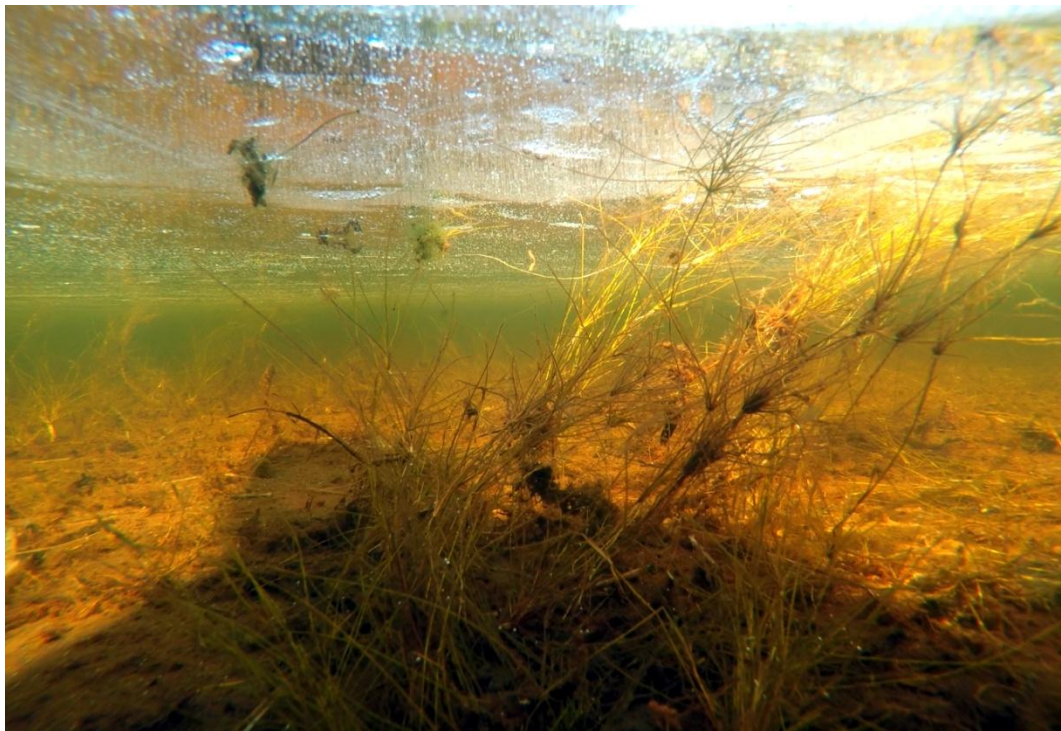
Undervannsbildene under er fra to grunnere deler av østre basseng. Foto under viser typisk mudderflate og krypsivrosetter. Interessant nok ser det ut til at gruntområdet på nederste foto har nytt godt av isrivingen som kan belaste dette området (selv om isrivingen – på grunn av terskelens modererende virkning på høydependlingen – er mindre virksom enn før). Planterester og sediment dekker bunnen, men ingen stående vegetasjon er tilbake.

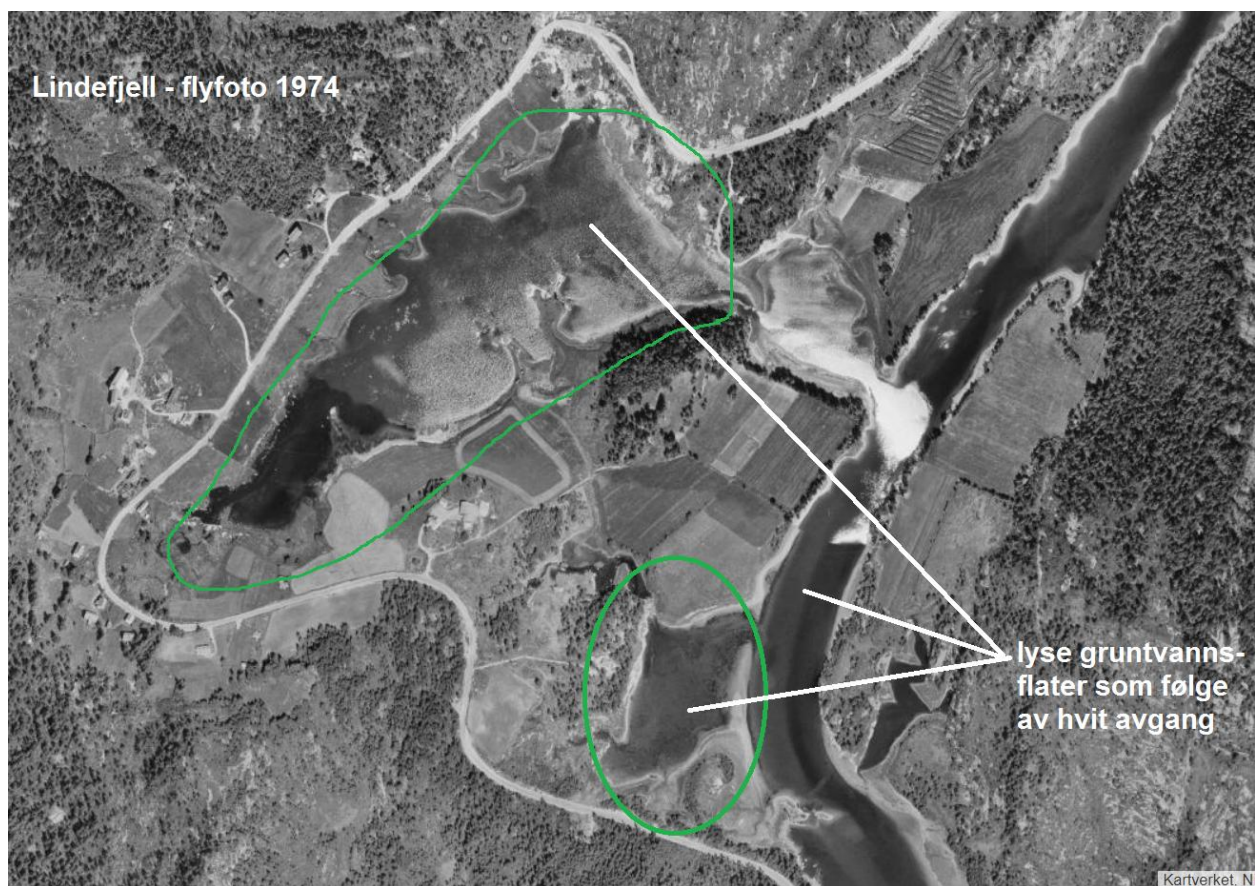
Vurdering: Lindefjellbassengene er grunne og med lite innslag av bergflater mot vann. I vekstsesongen gir dette opphav til høy temperatur og store arealer med planteproduksjon og i de grunneste og mest strandnære områdene hvor bølgevasking forhindrer mest omfattende mudderbelastning – en rimelig evertebratfauna. Det siste er formodentlig forklaringen på at det er godt med aure i Lindefjellbassenget, og andefugl benytter vannområdene. For de dypere delene av bassenget vil sammenliknbar situasjon (oksygengjeld i sedimentene) som beskrevet for Stakkeland måtte påregnes. Når krypsiv gror til i for tette bestander faller både aure (voksen fisk – og derved rekreasjonsverdien av dette) og verdi for andefugl og annen svømmefugl bort. Virkning på evertebratfauna vurderes tilsvarende å bli svekket når tilgroing og sedimentering blir altomfattende. Det påregnes derfor i liten grad negative virkninger på biologisk mangfold av å gjennomføre klippetiltak, derimot en del positive tiltak som økte leveområder for svømmefugl og voksenfisk av aure så vel som rekreasjon- og landskapsverdi. Virkningen av tiltaket forventes imidlertid ikke å være særlig langvarig, dertil er bassengene for innestengte og for grunne, dette som følge av den oppgrunning som avgangsmassene forårsaket. Flyfoto under viser situasjon på denne tiden og hvor grunne og innestengte Lindefjellbassengene er. Avgangsmassene i bassenget er lette å følge; naturlig innsjøsediment er mørkt, fluvial sand er mørk (brungul pga jern og mangan) mens avgangsmassene er lyse under vann, hvite når over vann.

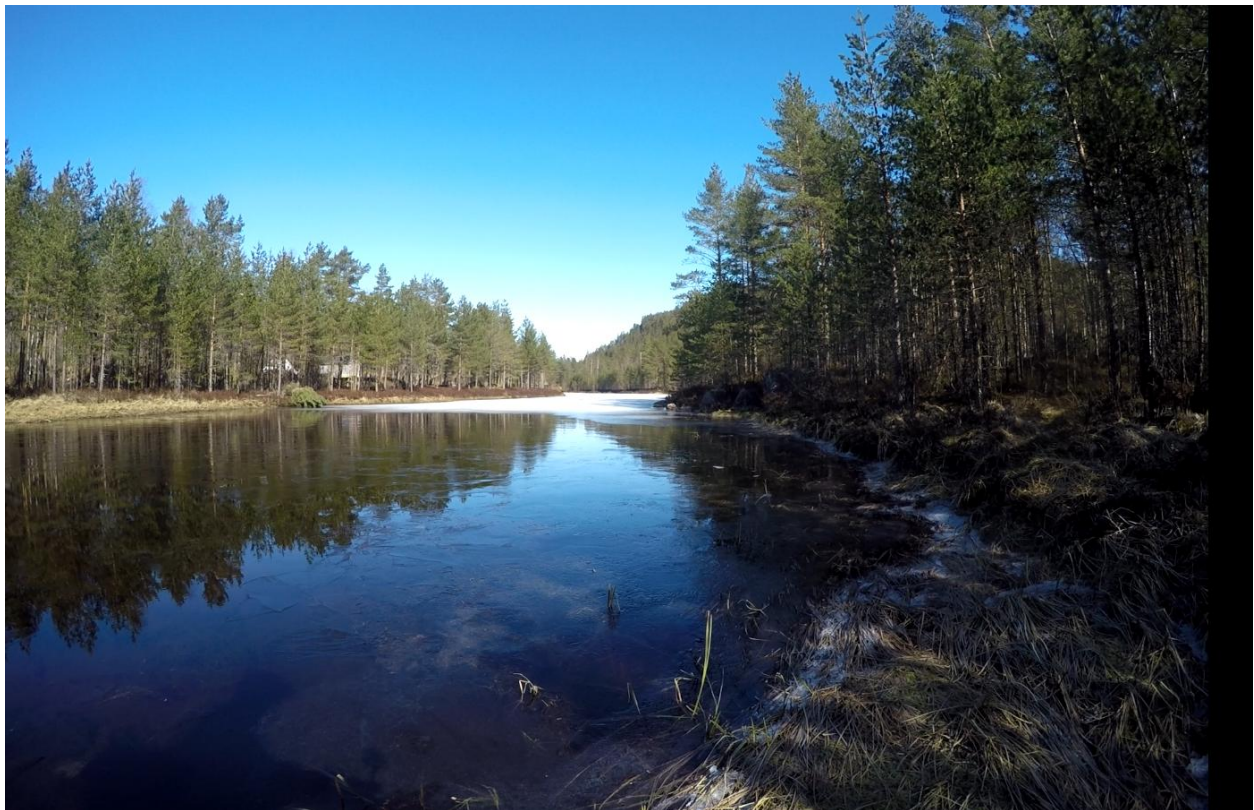
På grunn av i hovedsak stillestående vann så er dette "elvbassenget" utsatt for tilslamming og tilgroing, og innslaget av krypsiv er ganske betydelig i tiltaksdelen av bassenget, jf neaste side. Det er sannsynlig at tilgroing hemmer både biologiske verdier, her forstått som avsnittets verdi for ender og annen vanntilknyttet fugl, så vel som aure og bunndyr ved at det reduserer vannbevegelse og selvrensingsevne og øker sedimentavlagringen samt hvor store vannområder som faktisk er tilgjengelig.

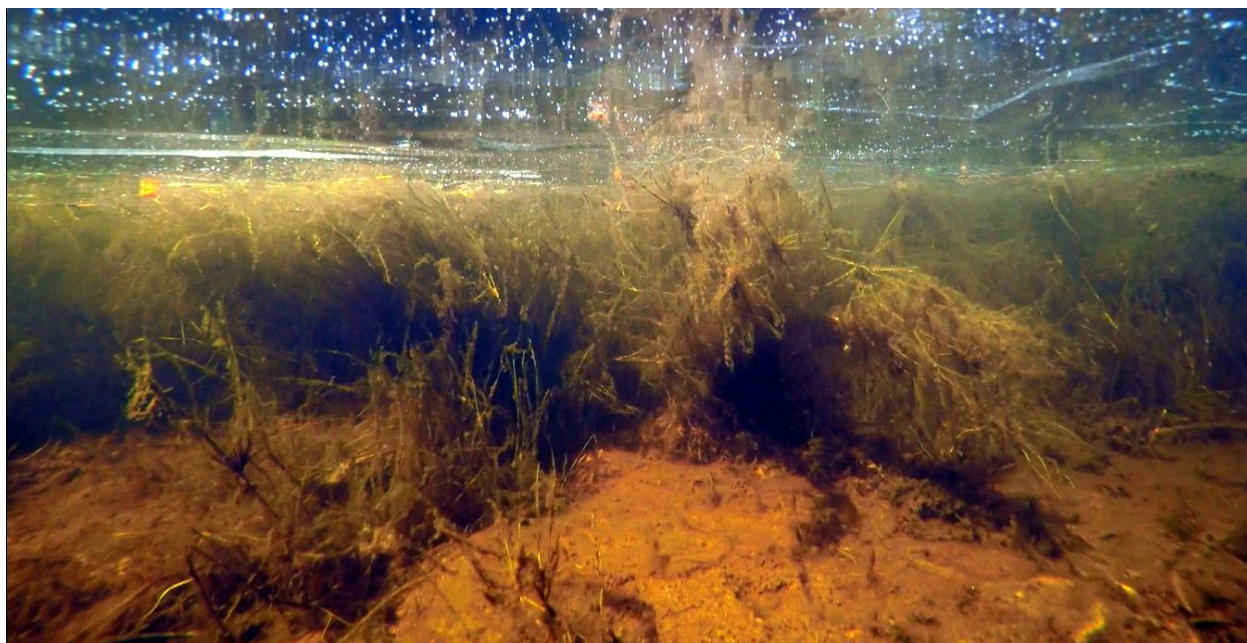
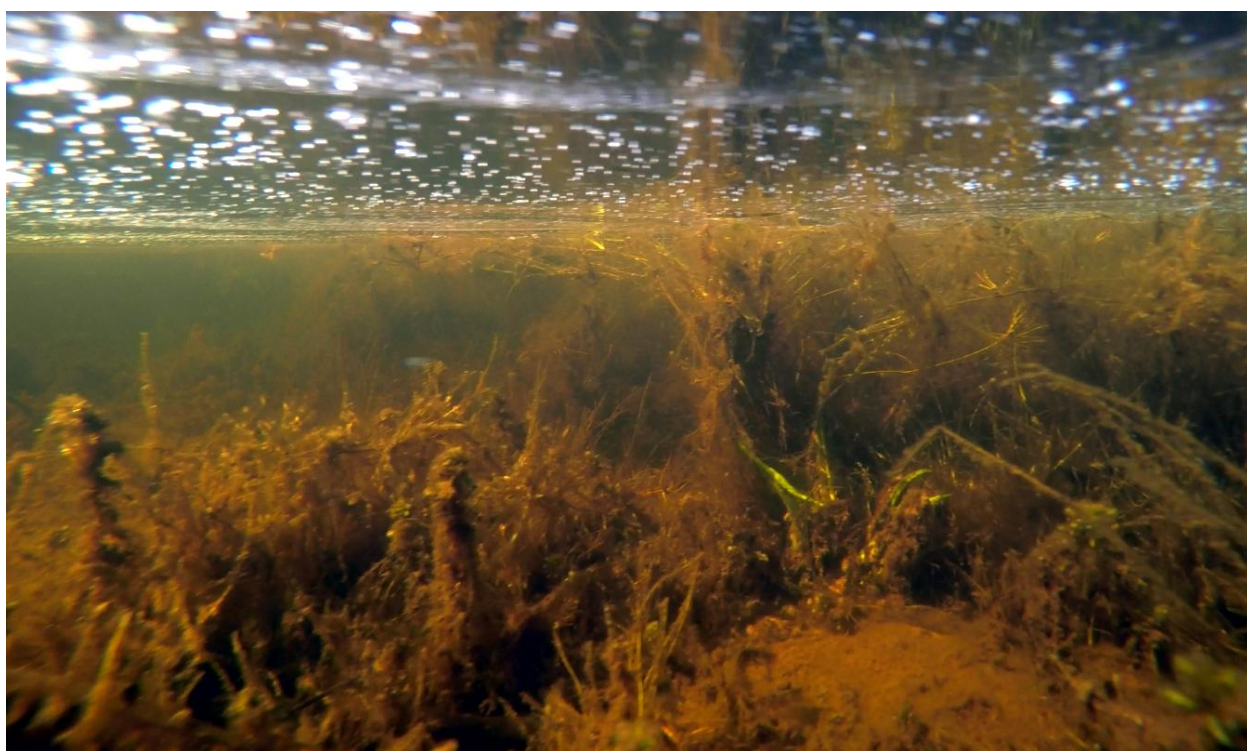
Bildet under viser typisk situasjon om lag midt i planområdet; storvokst krypsiv opp til overflaten, vekslende med sedimentsletter. Opprinnelig bunn vil ha vært mineralmasser – holdt ren av episodisk overskylling. Dette sees ikke lenger i planområdet. Foto nederst; flotgras (sterk grønn) forekommer blant krypsivbestandene, men krypsiv dominerer. Den røde fargen på sedimentene og slamlag på krypsiv er forsterket av undervannskameraet, men er reelt, og skyldes store mengder jern som vaskes ut i Kvina og gir rusrød farge på naturlig (fluvial) sand og sediment.
