Krypsivtiltak i Narvestadbassenget i Kvina – Kvinesdal kommune

Terrateknikk undersøkelse 9b – 2022 – versjon 020522

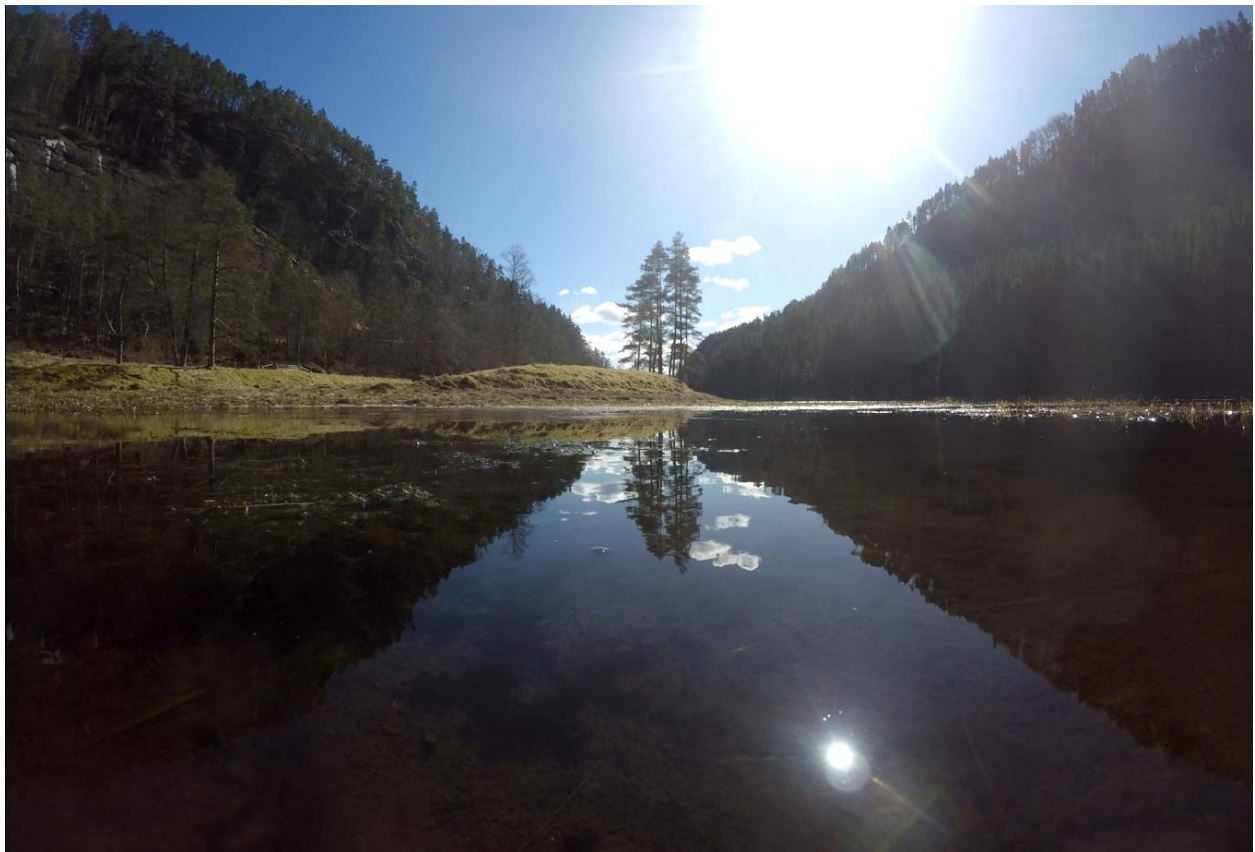
Over; Narvestadbassenget ved Narvestad 1 - søndre tiltaksområde

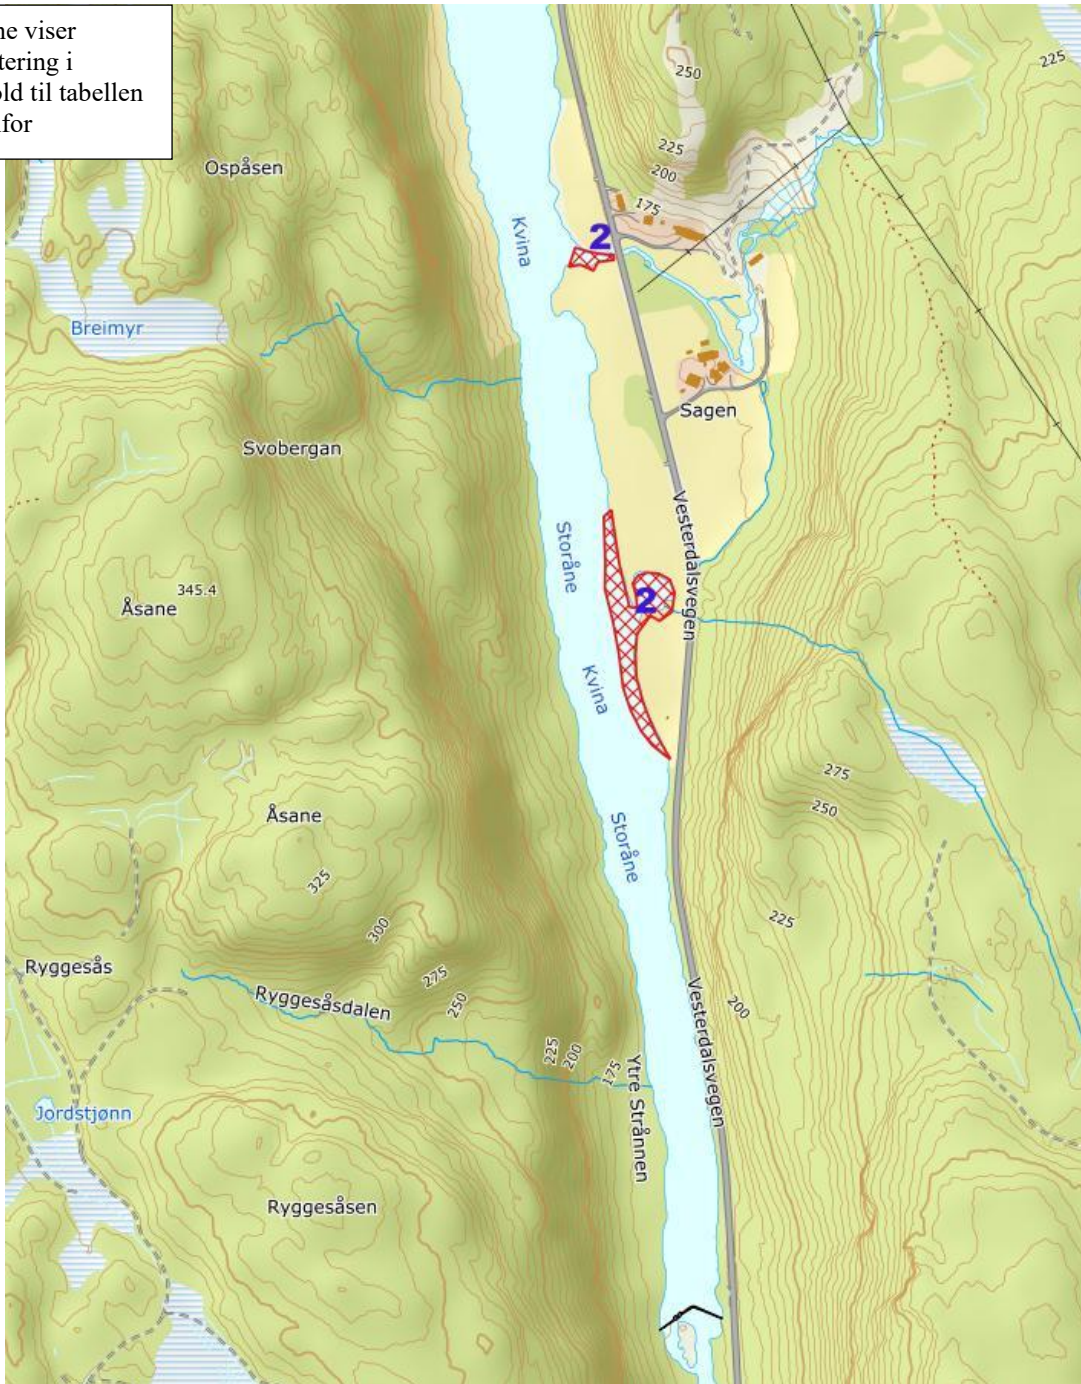
Narvestad 1 (Saga)

Tallene viser
prioritering i
henhold til tabellen
nedenfor

- Hovedløpet er tilfredsstillende, men bekk inn til bebyggelsen og litt langs østre elvebredd sør for bekken er tilgrodd av krypsiv.

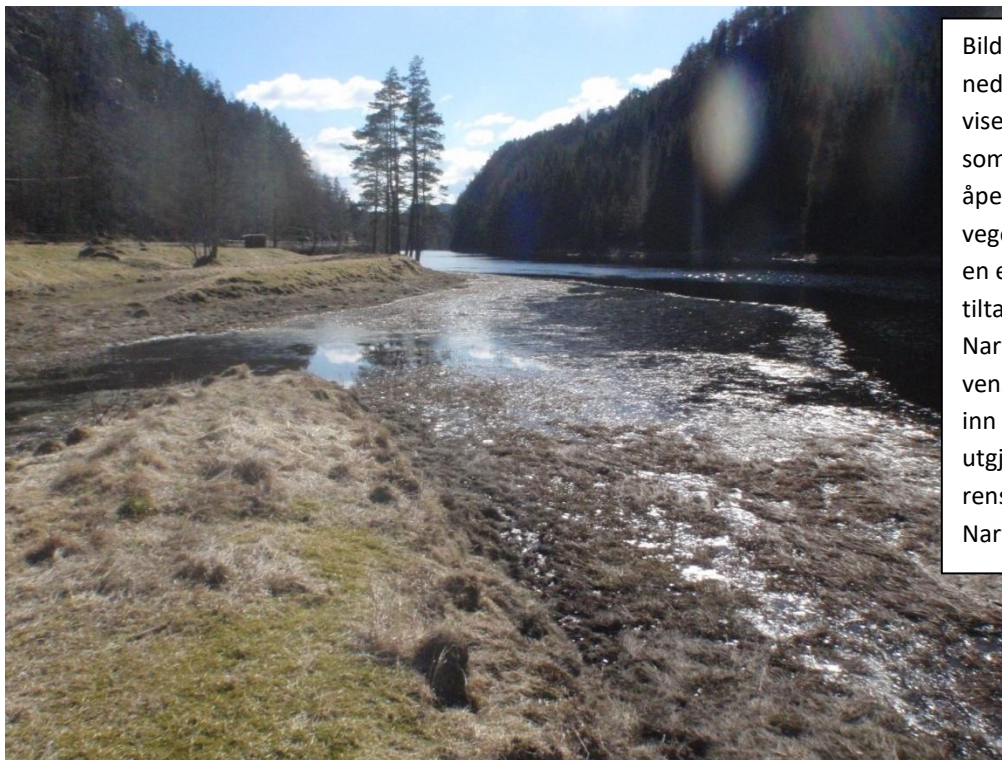
Bildet er tatt i nedstrøms retning og viser vannvegetasjonen som utgjør en rand mot åpent vann – denne vegetasjonsavgrensning er grunnlaget for tiltaksgrensen for Narvestad 1. Kanalen til venstre på fotoet leder inn i lagunen som utgjør søndre del av renskområdet Narvestad 1.

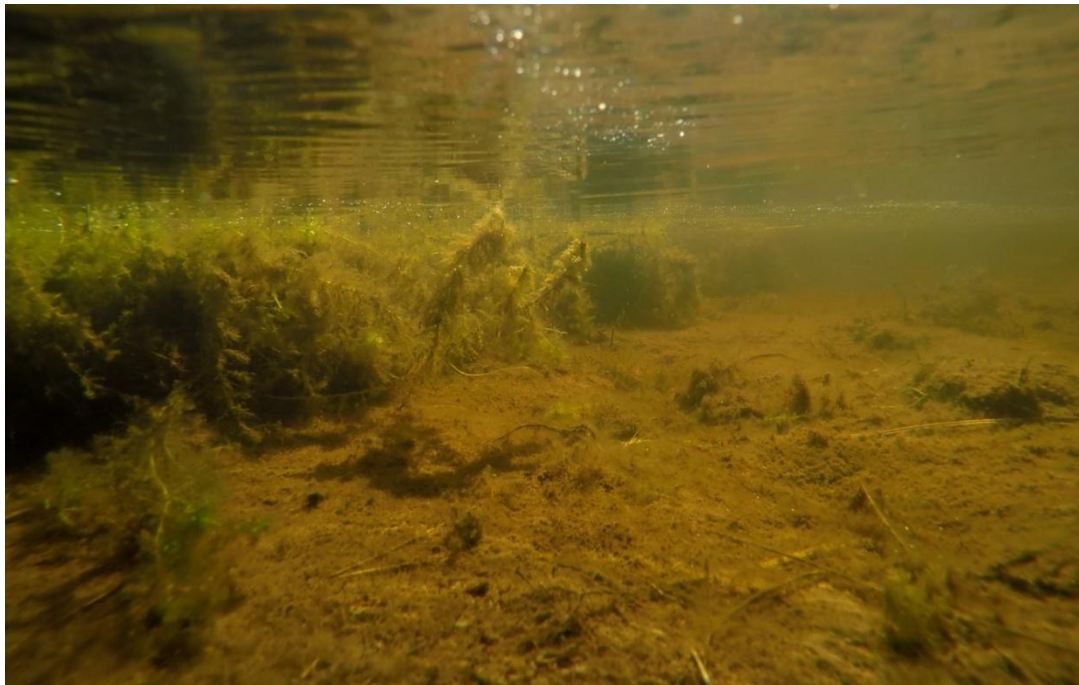
Narvestad 1 domineres av grunnere vann og lite vannbevegelser, og bunnen domineres av organiske sedimenter og vegetasjon over en basis av avgangsmasser og fluvial sand, jf foto under. I lagunen som utgjør del av Narvestad 1 er avsetningene og vegetasjonstettheten særlig stor, Her inngår også torvmose som en vesentlig del av vegetasjonsbildet – som ganske vanlig i vanntilgroingsområdene i Agder, jf foto over hvor også flotgras inngår.

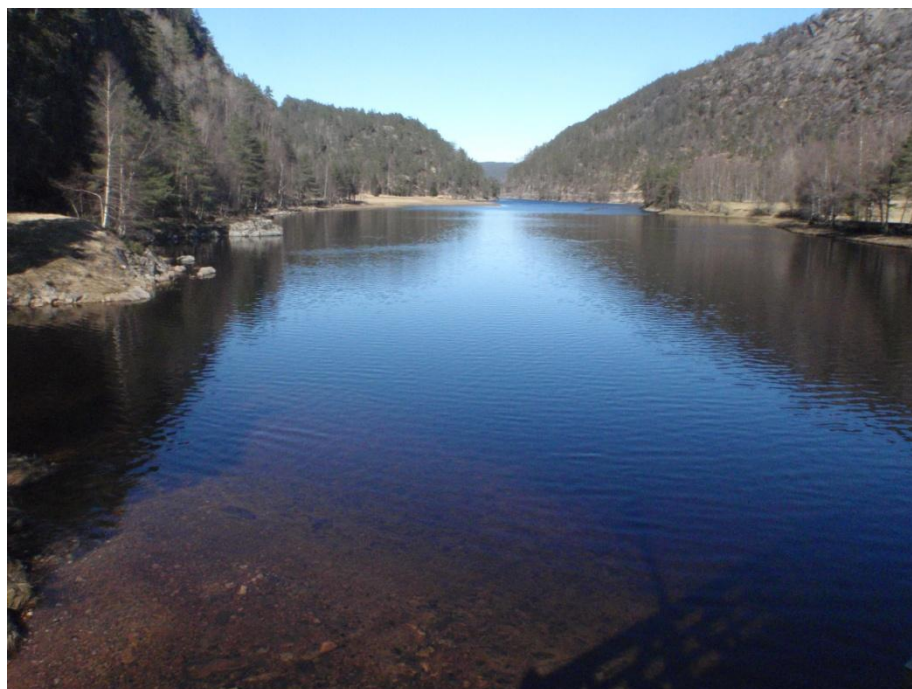
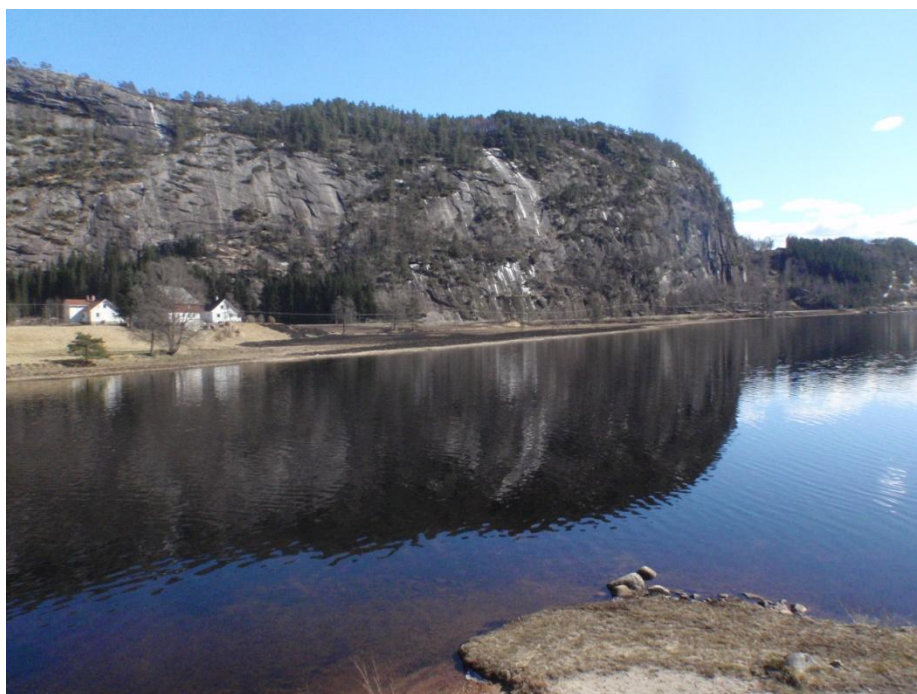
Delområdet Narvestad 2 er undersøkt fra elvas vestside. Området omfatter to arealer hhv opp og nedstrøms broa til Narvestad. Inndelingen i to avsnitt gir seg selv og skyldes at det lokalt er forhøyet vannhastighet forbi broprofilen, og dette avsnittet er derfor vedlikeholdsfritt hva gjelder sedimenter og begroing. Det gir også et interessant innblikk i hvordan betydelige deler av elva vil ha sett ut før regulering og gruveslam la beslag på denne. Under sees øvre del av Narvestad 2, mens nedre foto viser nedre del. Ytre/høyre del av nedre foto omfatter Narvestad 1.

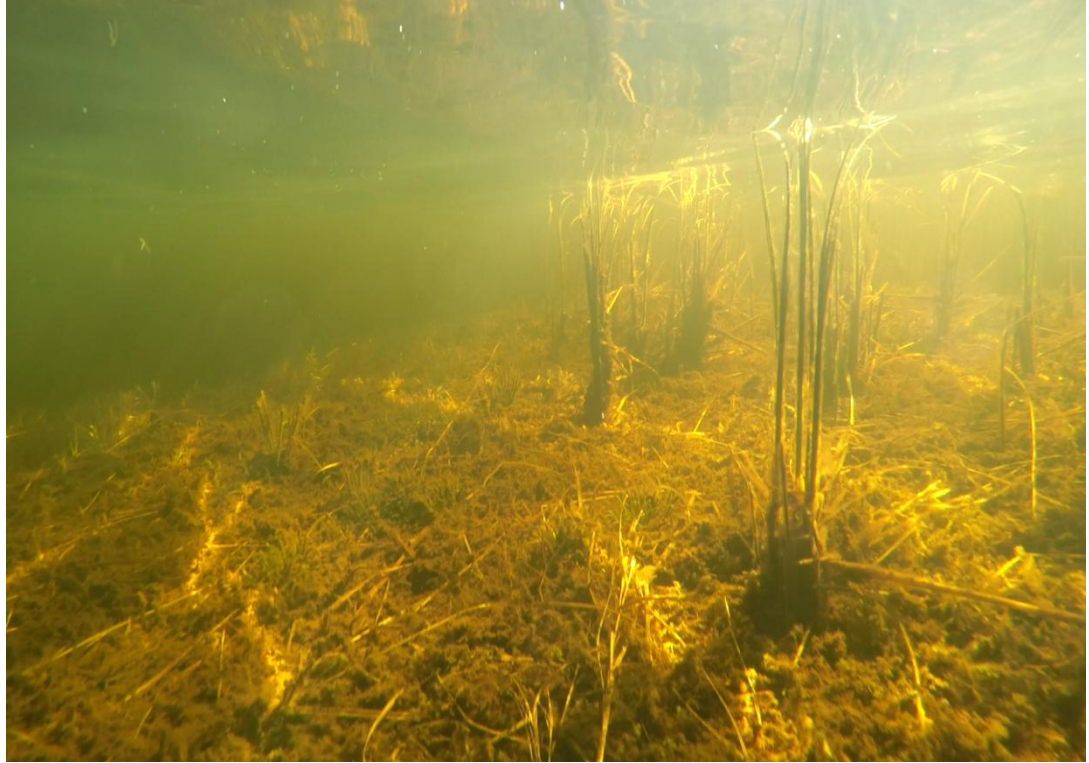
Typisk bunn som nå tidlig er fri for vegetasjon til overflaten (isriving) i ytre del men beholder beltet av flotgras (til høyre på bildet over) i indre del. Bunnen i sin helhet organisk dominert men foreløpig (mars) uten storvokste individer enda. Naturlig mineralbunn er ikke lenger eksponert.

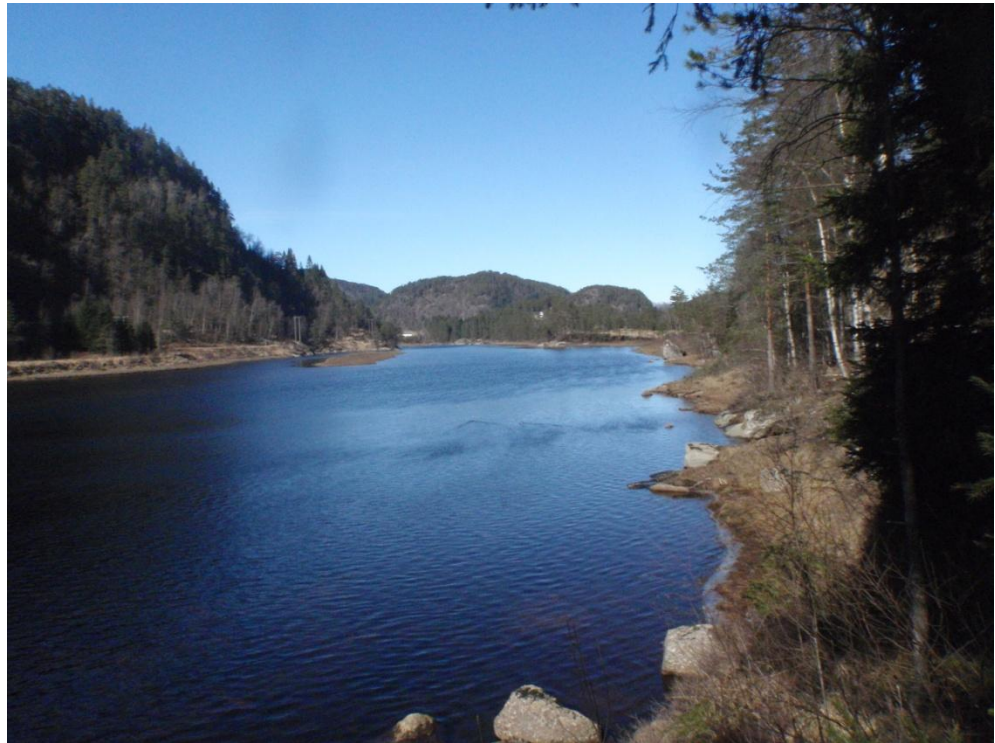
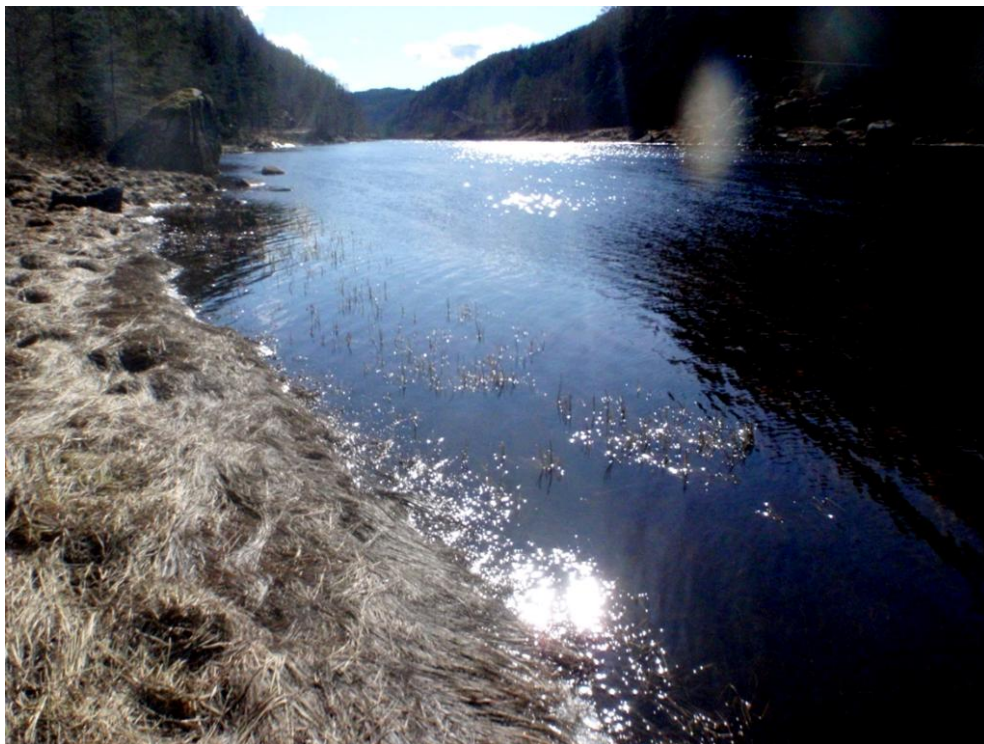
Delområde Narvestad 3 er undersøkt fra elvas østside. Området utgjør en utvidelse i elva, jf foto under, men er ganske grunt og derfor utsatt for gjengroing. I partier uten isrivning finner man vegetasjon til overflaten, jf foto nederst, men ellers forsvinner denne gjerne gjennom vinteren.

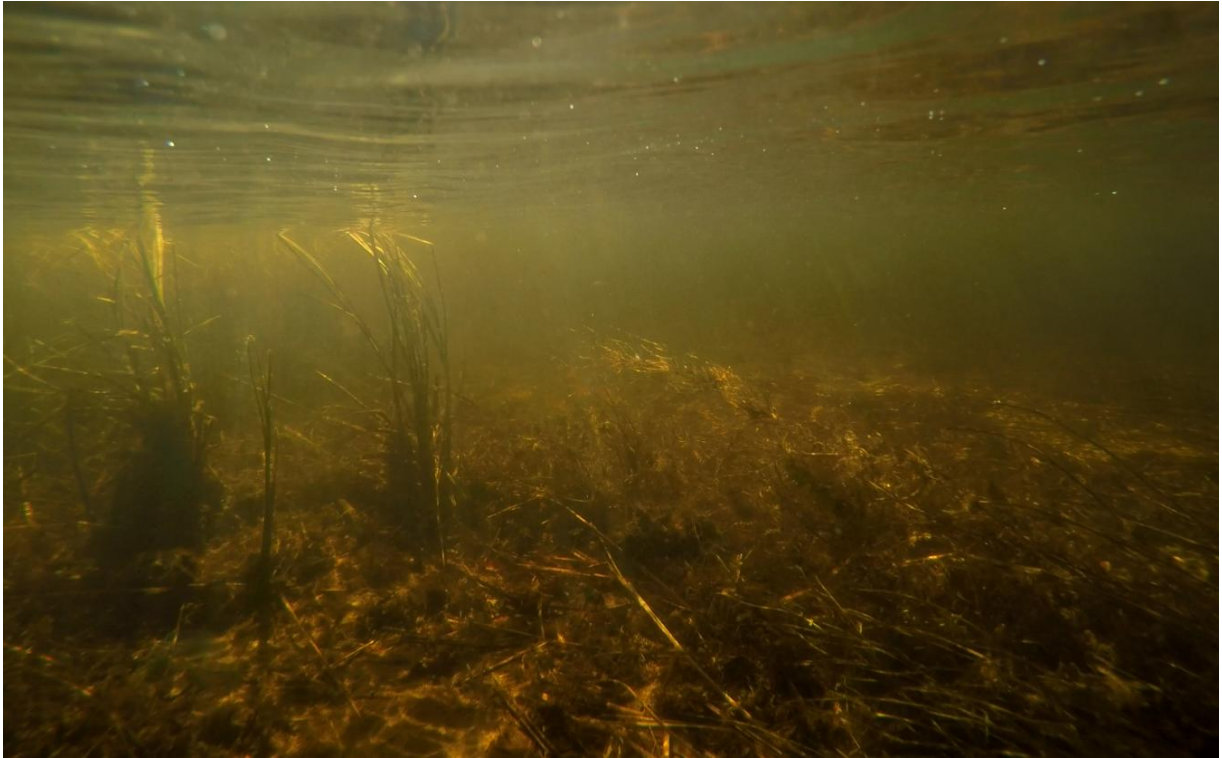
Over; krypsivsåter (til høyre) veksler med flotgras (til venstre). I områder hvor flomvannføringene får kraft og har virket gjennom høst og vinter er deler av bunnen vasket ned til sand/avgangsmasser, men flotgras og krypsivrosetter er intakt og vil respondere utover våren.
