Forundersøkelser vannmiljø E39 Mandal- Lyngdal Øst

Biologiske- og fysisk-kjemiske undersøkelser av vannforekomster 2020 og 2021

NV Dokumentnummer: **NV42E39ML-YML-RAP-0006**

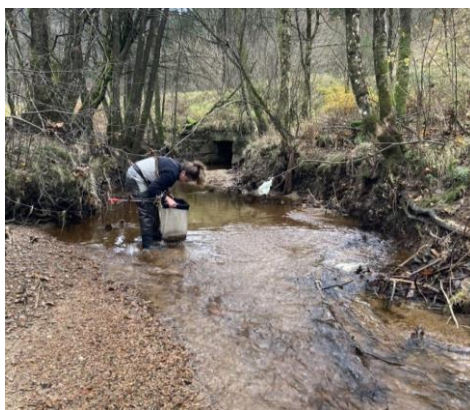
Figur 0-2. Innhenting av bunndyrprøve i Bombekken høsten 2020. Foto: Sweco.

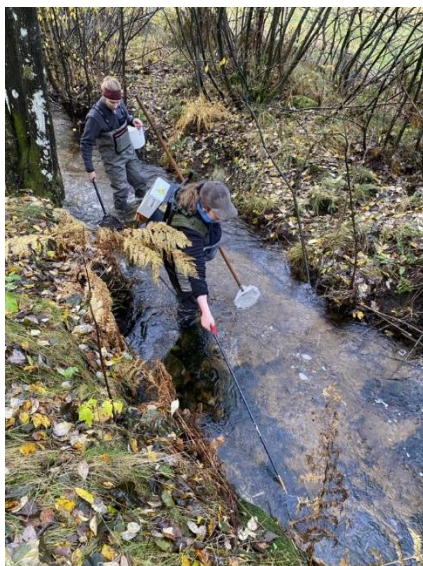
Figur 0-3. Elektrisk fiske i Eikelandsbekken høsten 2020. Foto: Sweco.

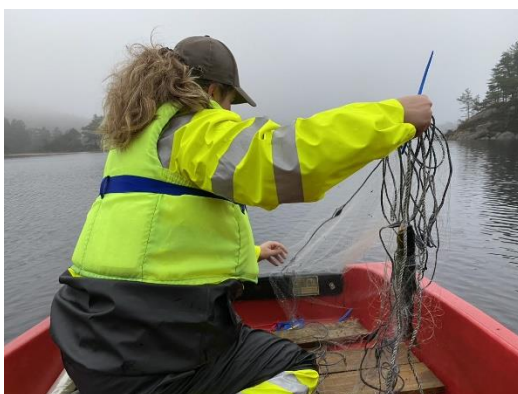
Figur 0-4. Innhenting av garn i Grundelandsvatn høsten 2020. Foto: Sweco.

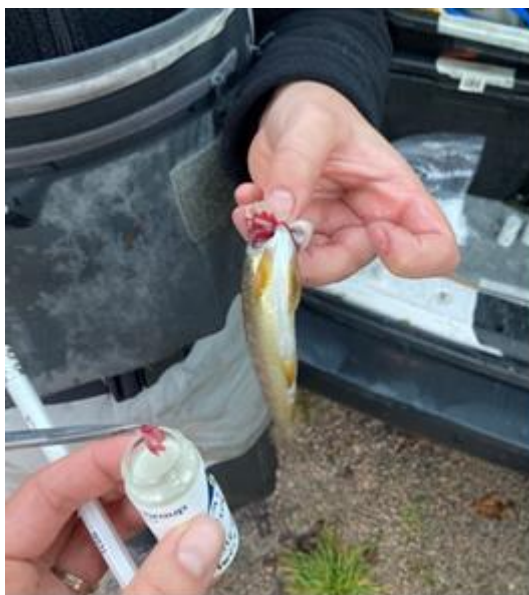
Andre gjellebue på fiskens høyre side ble dissekert ut og lagt i merkede glass (Figur 0-5). Disse ble lagt på frys og levert til analysering. Analysene og kvantifiseringen av metallene er gjort ved Norsk institutt for vannforskning (NIVA). Totalt 59 prøver ble tatt under feltarbeidet. Ved analyseringen blir prøvene frysetørket, veid og oppsluttet i en 10 % NH_3 løsning. Metallinnhold bestemmes med ICP, og angis pr. gram gjelle i tørrvekt.

Figur 0-5. Gjelleprøve tatt under feltarbeid oktober 2020: Foto: Sweco.

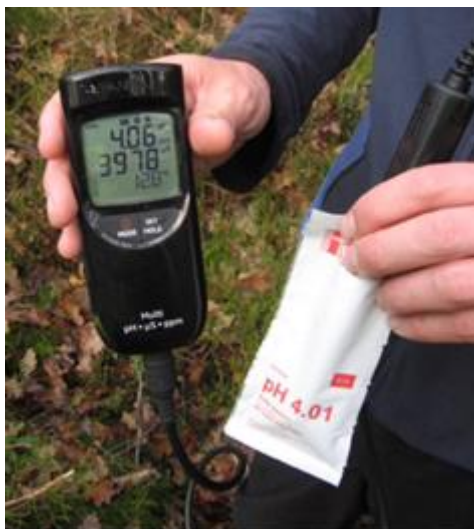
Temperatur, pH og konduktivitet ble i tillegg målt in- situ på hver stasjon med multiparameter sonde (Hanna, HI9911330) (Figur 0-7).

Figur 0-7. Multiparametersonde benyttet for å måle temperatur, pH og konduktivitet in-situ. Foto: Sweco.

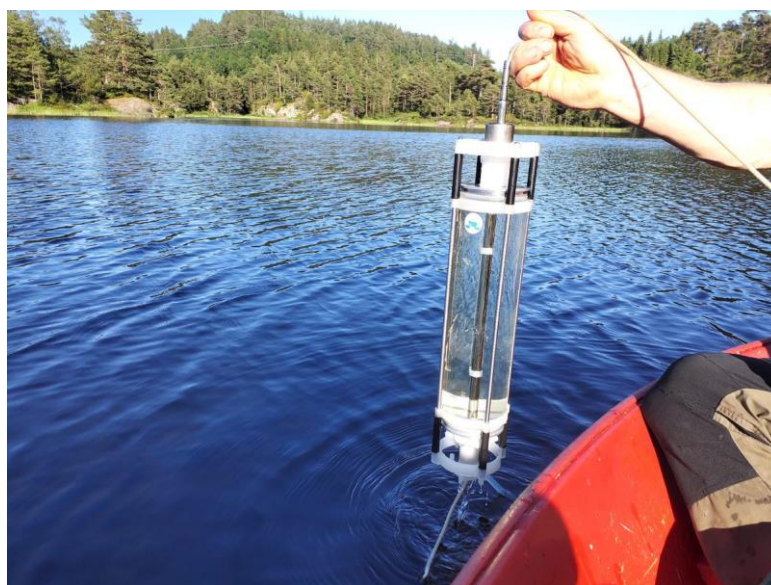
I tillegg ble det logget temperatur, pH, turbiditet, oksygenmetning og konduktivitet med portabel multiprobe YSI pro DSS fra hele vannsøylen ned til ca. 1 m over sedimentbunnen. Siktedyp og innsjøens farge ble målt/ anslått ved secchi-skive. Analyseresultatene vurderes etter veileder M608 (Miljødirektoratet) og 02:2018 i henhold til vanddirektivet.

Figur 0-8. Innhentning av blandprøve gjort ved vannhenter.

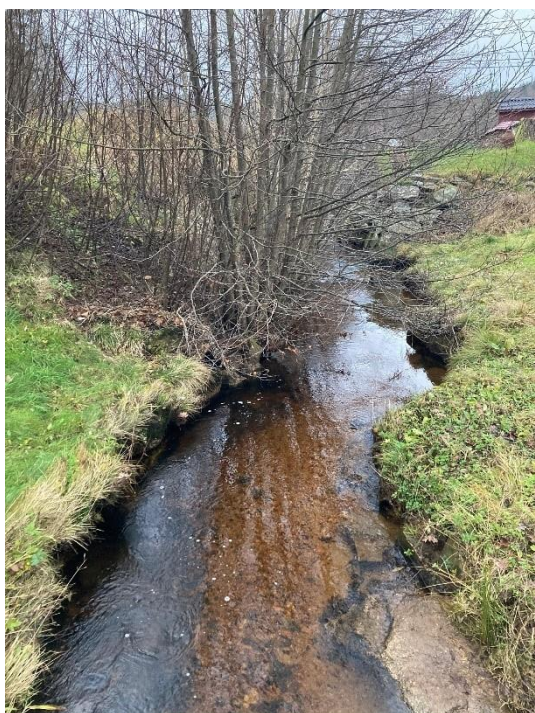
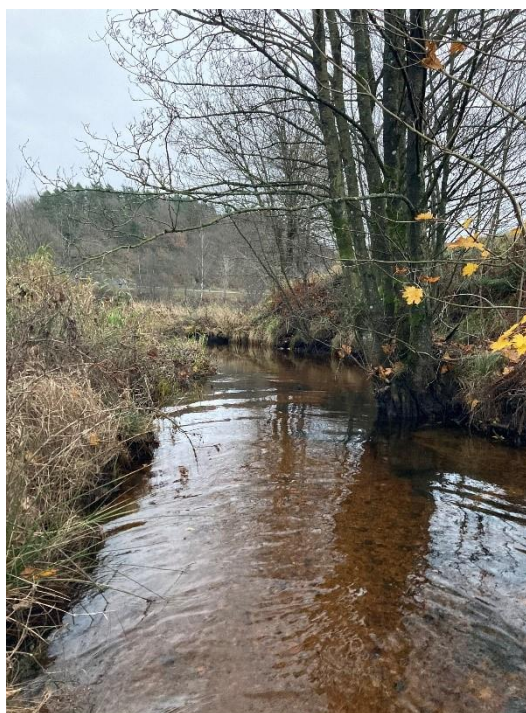
Moslandsbekken er en del av Mandalselva-Øyslebø til Mandal bekkefelt (022-815-R). Bekken har sitt utløp fra Moslandsvatn, via Skalletjønn, og renner ut i Mandalselva. Bekken renner i sin helhet gjennom skogsmark og tidvis bratt terreng. Ca. 300 meter i luftlinje fra utløpet i Mandalselva, renner bekken gjennom en kulvert under et gårdsbruk ved Langeland, og møter deretter en større dam som er et betydelig vandringshinder for anadrom fisk. Nedstrøms gårdsbruket renner bekken rolig gjennom landbruksmark og hager, og gjennom en senket kulvert under Daleveien før utløpet i Mandalselva (Figur 0-2).

Figur 0-2. Moslandsbekken ved utløp til Mandalselva. Foto: Sweco

Under befaring høsten 2020 ble det observert mye stor gytefisk, antatt sjørret. Biologiske undersøkelser ble utsatt til 2021 for ikke å stressе fisken unødig. En grov habitatkartlegging gir en samlet habitatscore på 11 som indikerer en Habitatklasse på 3 (godt egnet habitat). Basert også på

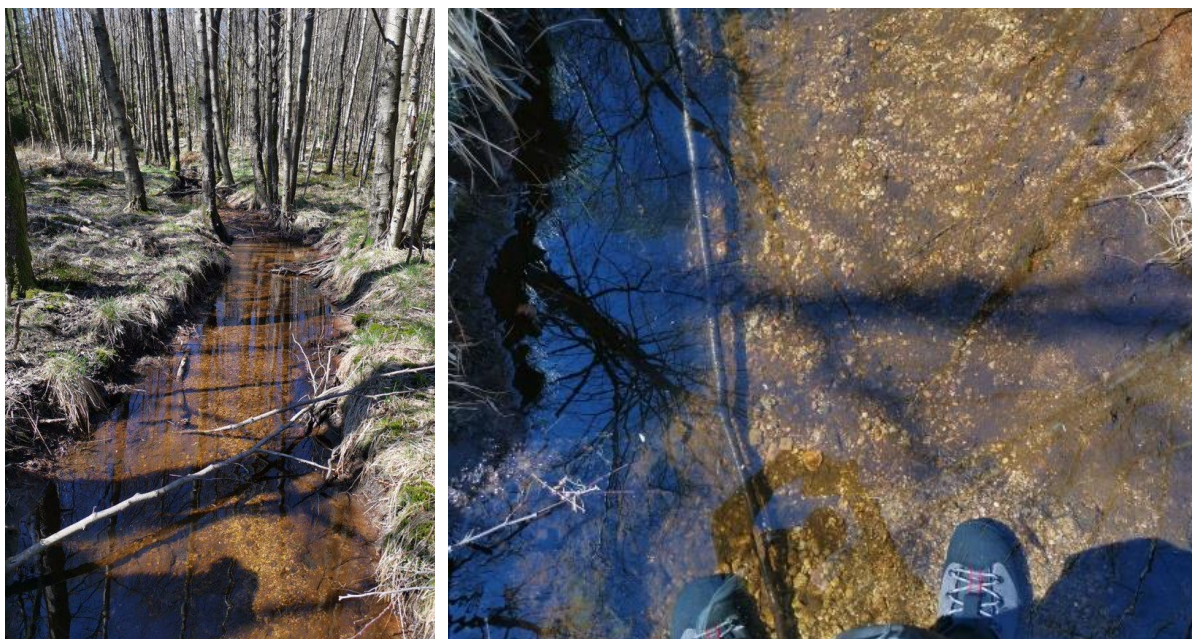
Det ble gjennomført biologiske undersøkelser på en stasjon i INMOS1 ca. 10 meter oppstrøms utløpet til Moslandsvatn (Figur 0-2). Bekkens substrat domineres av grus og sand (Figur 0-3). Kantvegetasjonen er intakt langs hele bekkstrekingen. På befaringsdagen ble gytefisk observert ved utløpet til Moslandsvatn. Bekken fremstår som en viktig gytebekk for ørreten i Moslandsvatn.

Figur 0-3. Venstre bilde: Innløpsbekk til Moslandsvatn sett mot vest. Høyre bilde: Typisk substrat i innløpsbekken til Moslandsvatn. Foto: Sweco.

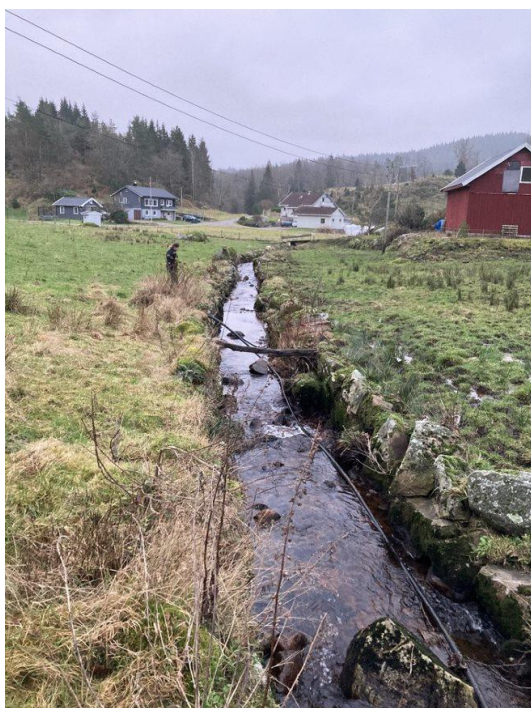
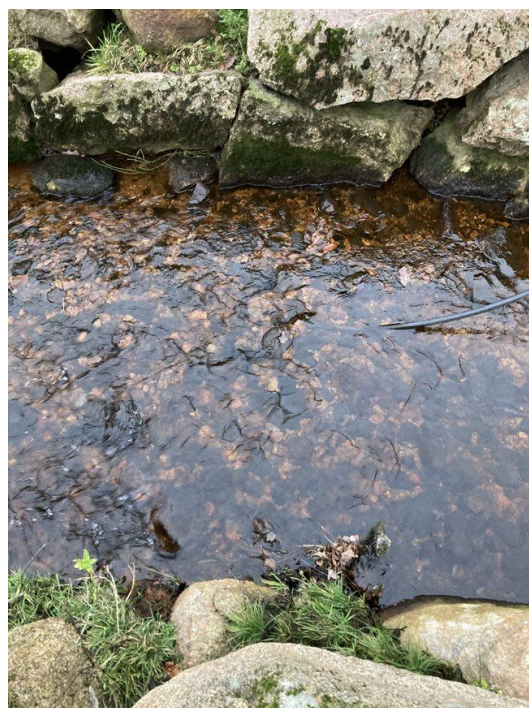
Elfiske ble gjennomført på to stasjoner høsten 2020 og en stasjon våren 2021. Stasjon S40-SOD befinner seg ved Haddeland sør for Sibrokka, hvor bekken renner gjennom beitelandskap. Bekken er tydelig preget av kanalisering og kantvegetasjonen mangler helt. Substratet domineres av grus med sand (Figur 0-4).

Figur 0-4. Venstre bilde: stasjon 1 ved Haddeland sør for Sibrokka. Høyre bilde: typisk substrat ved stasjon 1
Foto: Sweco.

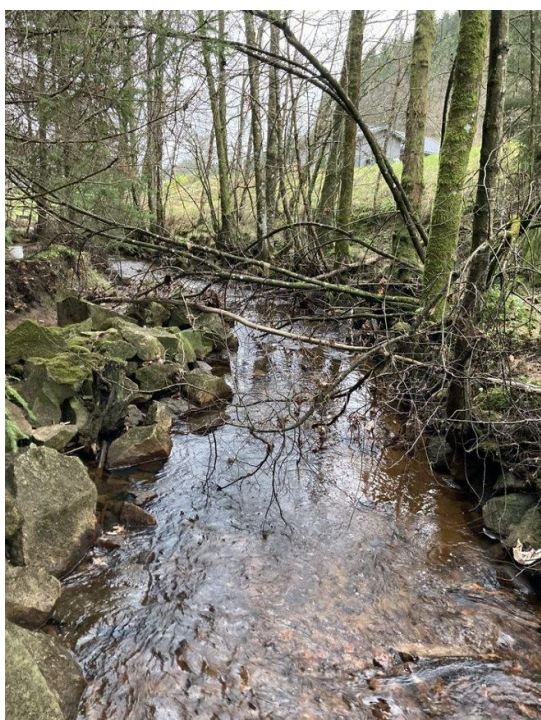
Stasjon S40b-SOD befinner seg ved Haddelandsveien 41 vest for Sodland. Bekken renner her gjennom skogsområder og noe beitemark. Kantvegetasjonen fremstår som tett og frodig og substratet domineres av sand og stein (Figur 0-5).

Vandringshinder for anadrom strekning ble først antatt å være oppstrøms stasjon S40b-SOD ved Haddelandsveien 41, derimot mener lokale ressurspersoner at anadrom strekning når helt nord for Haddeland. Elfisket ved stasjon SOD3 ga tegn til at sjørreten kommer seg forbi første antatte vandringshinder ved Haddelandsveien 41. Lokale har i tillegg informert om observasjon av stor fisk ved Haddeland under gytesesong. På bakgrunn av lokal informasjon og elfisket ved stasjon SOD3 vurderes derfor anadrom strekning å nå helt opp til nord for Haddeland. Likevel antas helning ved Haddelandsveien 41 å være noe hindrende for fisk (Figur 0-5).

Figur 0-5. Stasjon S40b-SOD ved Haddelandsveien 41. Høyre bilde: Antatt vandringshinder oppstrøms stasjon S40b-SOD. Foto: Sweco.

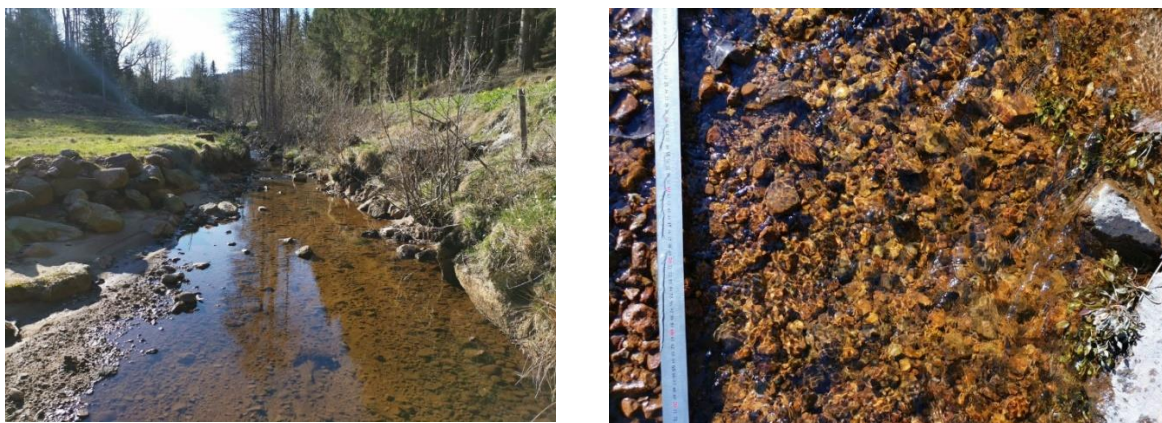
Stasjon SOD3 befinner seg ved Haddelandsveien 147 sørøst for Haddeland. Bekken renner i sin helhet gjennom beitelandskap og er tydelig preget av kanalisering. Kantvegetasjonen mangler helt og substratet domineres av sand med noe stein (Figur 0-6). Det ble kun gjennomført elfiske og habitatkartlegging på stasjon SOD3.

Figur 0-6. Venstre bilde: stasjon 3 ved Haddelandsveien 147. Høyre bilde: substrat på stasjon 3. Foto: Sweco.

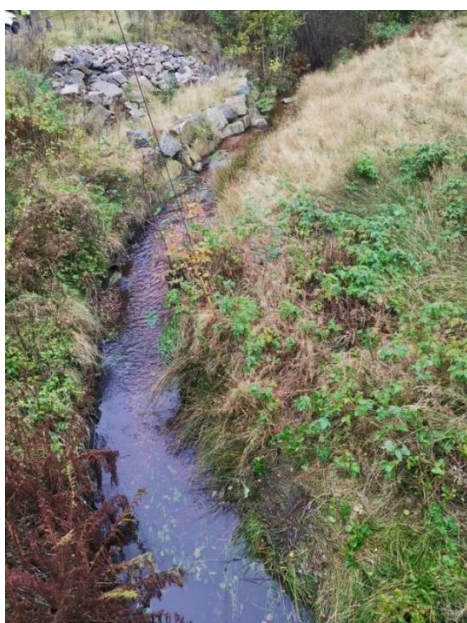
Urdalsbekken inngår i vannforekomst Mandalselva – Øyslebø til Mandal bekkefelt. Bekken renner fra Unndalstjønna i øst, gjennom Urdalen og har sitt utløp i Mandalselva sør for Langeland. Urdalsbekken er en mindre, kalkfattig og klar bekk. Bekkens nedbørfelt består i hovedsak av skogsområder med unntak av nedre del mot Mandalselva som består av jordbrukslandskap. Vannforekomsten er vurdert til å ha moderat økologisk tilstand med middels presisjon. Den kjemiske tilstanden er vurdert til dårlig med lav presisjon. Urdalsbekken er i stor grad påvirket av diffus sur nedbør og i ukjent grad diffus avrenning fra fulldyrket mark (Vann-nett). Urdalsbekken ble undersøkt for biologiske kvalitetselementer på to stasjoner. Stasjon S41-UR1 (Figur 0-7) er lokalisert rett oppstrøms Daleveien. Stasjon S41-UR1 er preget av kanalisering i de nederste deler før utløpet til Mandalselva.

Figur 0-7. Venstre bilde: stasjon S41b-UR oppstrøms Daleveien. Høyre bilde: substrat på stasjon S41b-UR1 i Urdalsbekken. Foto: Sweco.

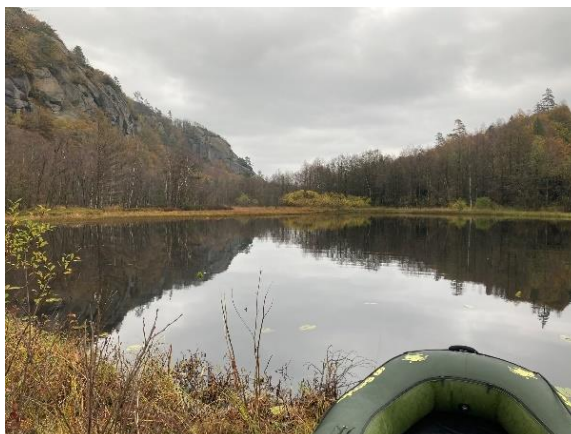
Hagelandstjønnna befinner seg vest for Moslandsvatn hvor Hagelandstjønnna drenerer til Moslandsvatn. Selve tjernet er lite, og er omringet av myr og skog, med noe beitemark sør og vest for vannet. Det ble plassert to garn av typen nordisk oversiktgarn i forbindelse med prøvefisket høsten 2020. Begge garna var fisketomme ved innhenting. Rekruttering til vannet antas å være svært begrenset, men ørret ble registrert i utløpsbekken mot Moslandsvatn under el-fiske og vannet vurderes derfor ikke som fisketomt. Under senere befaringer er det observert mye fiskevaking, og Hagelandstjønnna antas å ha en mindre bestand av småvokst ørret i tilknytning til Moslandsvatn.

Figur 0-9. Venstre bilde: Hagelandstjønnna. Høyre: kart over garnplasseringer i Hagelandstjønnna. Foto: Sweco.

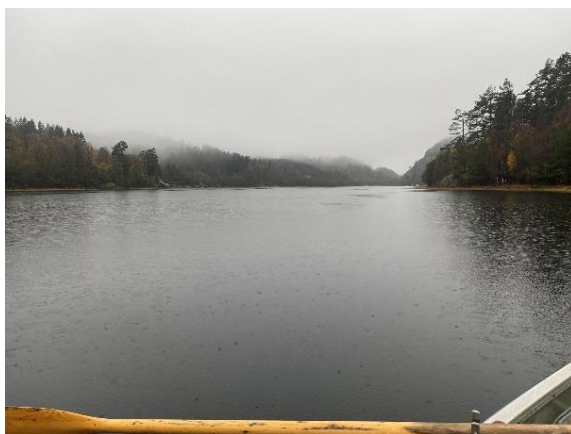
Moslandsvatn (Figur 0-11) ligger 136 moh og har et areal på 0,273 km². Innsjøen strekker seg på en vest-øst retning fra Hageland i vest til Mosland i øst og drenerer ned til Mandalselva ved Langeland. Nedbørfeltet domineres av skog og myrlandskap med noe spredt bebyggelse. Innsjøen har vært kalka mellom 1989 og 1996 (Forseth m.fl., 1996).

Figur 0-11. Venstre bilde: Moslandsvatn, tatt i forbindelse med prøvetiske, oktober 2020. Sett mot øst. Høyre: Kart over garnplassering i Moslandsvatn. Foto: Sweco

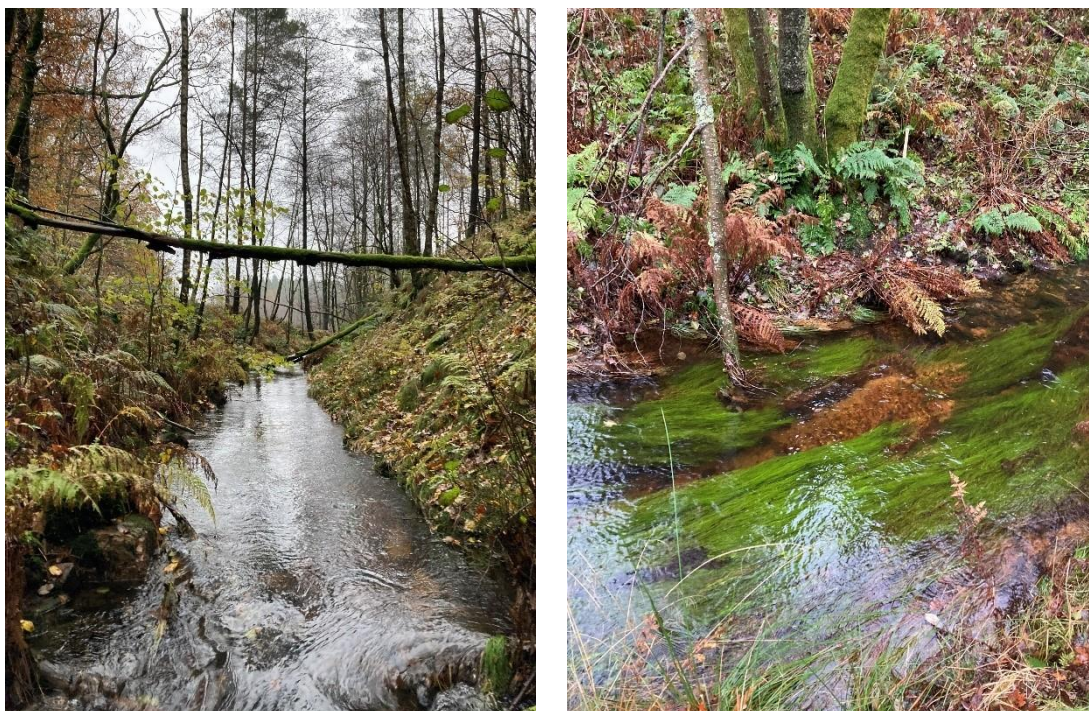
Fisk i Lonebekken stammer trolig fra Homsvatnet. Stryket ovenfor Ommundsvatnet antas å være sikkert vandringshinder. Under befarings ble fisk observert langs hele løpet fra Homsvatn til Gjervoldstadveien. I deler av bekken ble det observert tette tepper av problemarten krypsiv (Figur 0-3). Ved utløpet av bekken i Ommundsvatnet, ble det også visuelt observert gytefisk som stod på nedre del av bekken nedstrøms vandringshinder.

Figur 0-3. Venstre bilde: Stasjon i Lonebekken oppstrøms Gjervoldstadveien. Høyre bilde: Typisk substrat med mye begroing i Lonebekken. Foto: Sweco

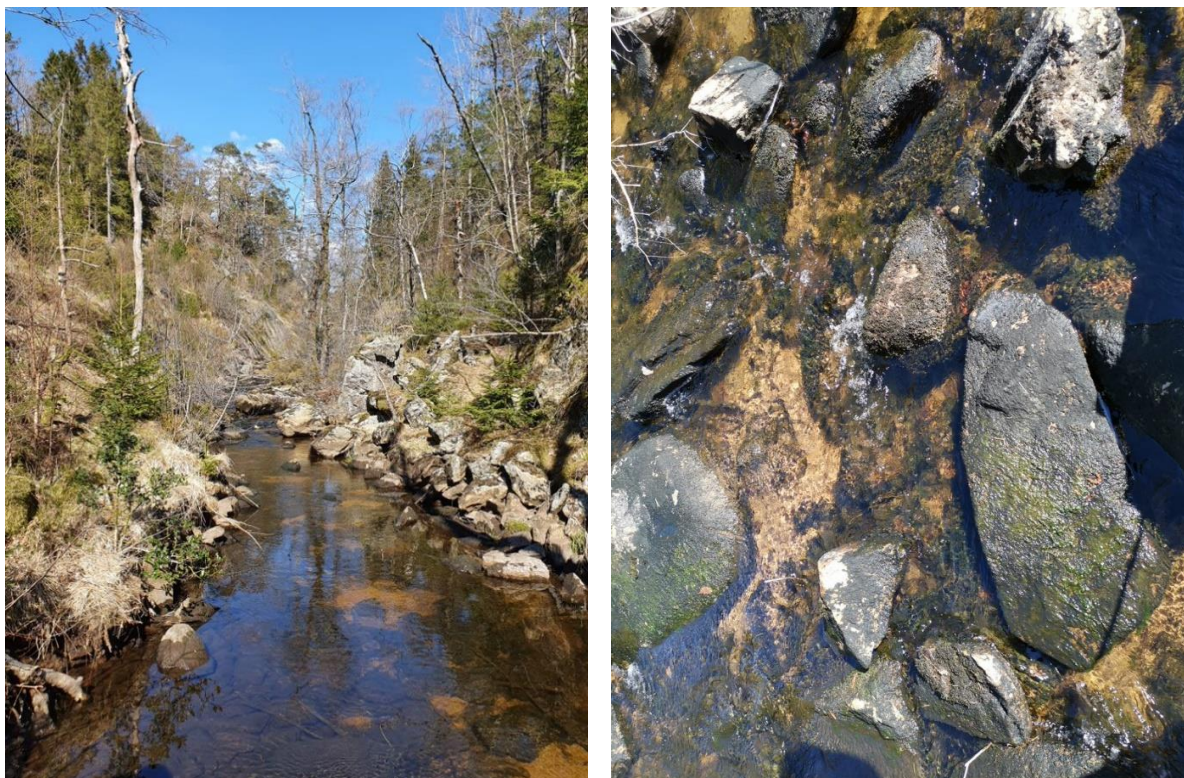
Storebekken (S37 - STOE) inngår i vannforekomst Sjølingstadbekken og renner fra Møglandsvatnet til Ommundsvatnet. Storebekken renner gjennom naturområder med lite ekstern påvirkning. Ved utløpet står en dam, og noen mindre broer krysser bekken nedstrøms før innløpet til Ommundsvatnet. Hele bekkeløpet ble befart. Fisk ble observert i øvre del. Bekken renner i sin helhet gjennom skogsmark. Enkelte steder flater bekken ut gjennom myrområder, vekslende med stryk over brattere terreng med ur og blokk. Noe vann slippes over dammen ved Møglandsvatnet, og fisk kan trolig ta seg ned i bekken og videre til Ommundsvatnet, men bratt terreng ved utløpet til Ommundsvatnet danner trolig vandringshinder for fisk fra Ommundsvatnet og opp til Møglandsvatnet.

Figur 0-4. Venstre bilde: elfisket område i Storebekken nedstrøms. Høyre bilde: Typisk substrat i Storebekken. Foto: Sweco.

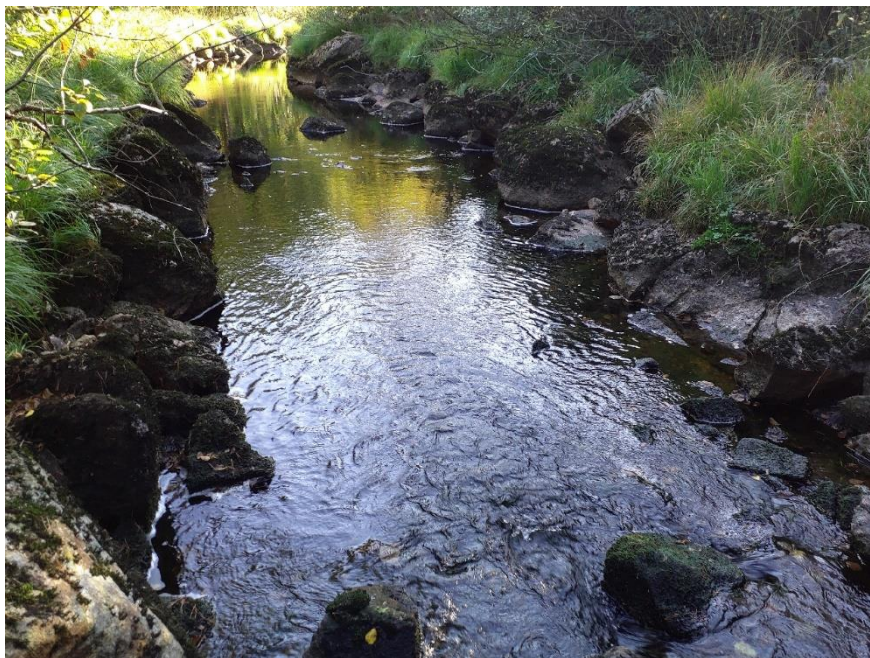
I denne forundersøkelsen ble Storbekken undersøkt på 3 stasjoner, hvorav stasjon S28-STO (Figur 0-1) er utelukkende undersøkt for fysisk-kjemiske parametere gjennom månedlig vannprøvetaking. S31-STO (Figur 0-2) og S32-STO (Figur 0-3) ble også undersøkt for biologiske parametre. Stasjon S28-STO befinner seg ved utløpet av Grundelandsvatn. S31-STO befinner seg oppstrøms Møglandsveien og samløpet med Kiddelsbekken. De biologiske undersøkelsene ble gjennomført nedstrøms Møglandsveien av praktiske årsaker. S31-STO ligger ved Sjølingstadveien oppstrøms nedstrøms for Grimfidjan. Vannprøvene ble i første runde hentet nedstrøms Sjølingstadveien og etter 2020 flyttet oppstrøms ved Grimfidjan. De biologiske prøvene ble gjennomført noe lengre nedstrøms enn vannprøvene av praktiske årsaker.

Figur 0-1. Storbekken ved utløpet av Grundelandsvatn, S28-STO. Foto: Sweco.

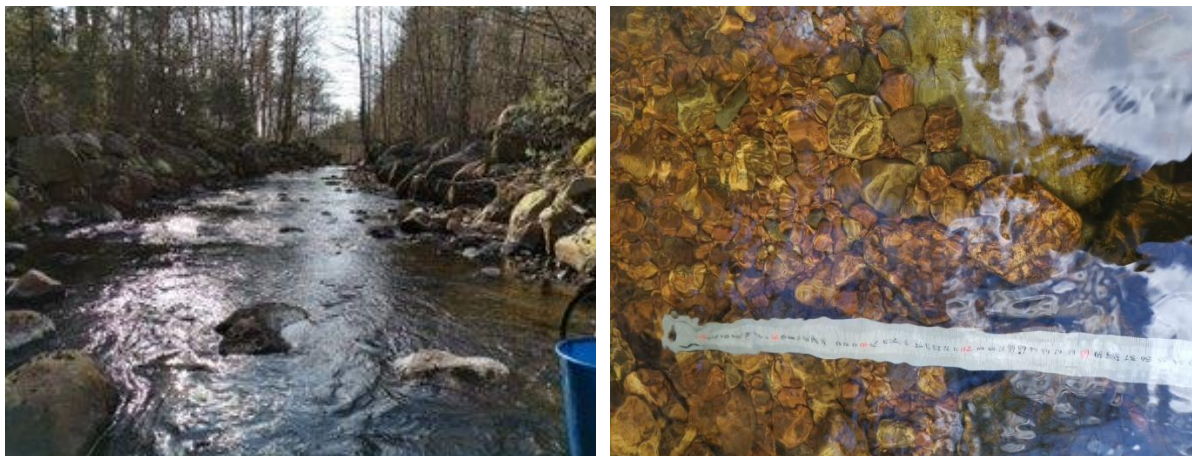
Figur 0-3. Stasjon S32-STO3.

Habitatet på stasjon S32-STO (Figur 0-3) var generelt bra, med noe lav vannstand. Substratet var dominert av grov grus og stein med innslag av blokk. Kantvegetasjonen var god langs begge sider

langs den undersøkte strekningen. Hulromsanalysen indikerte moderat tilgang til skjul. Bekkestrekningen her var rimelig rett med lite meandring. Habitatkartleggingen basert på THS metodikken tyder på at stasjon S-32-STO har svært godt egnet habitat for laksefisk (ørret).

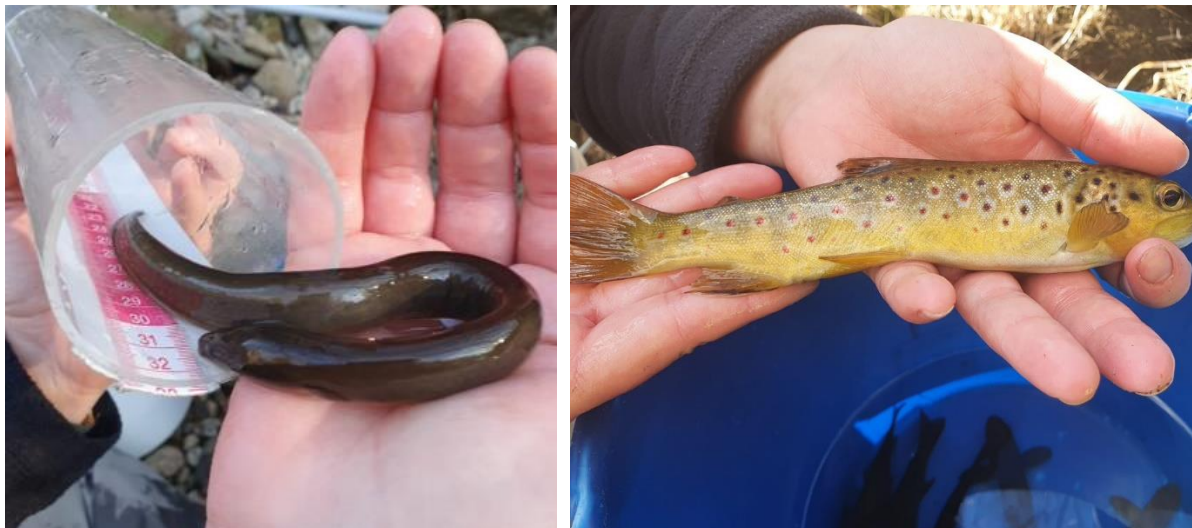
Under elfisken på stasjon S32-STO ble det i tillegg fanget en ål, og det er sannsynlig at ålen vandrer helt opp til demningen ved Grundelandsvatn fra Audna (Figur 0-4). Ørreten vandrer trolig opp fra

Slåttelona og til demningen ved Grundelandsvatn. Demningen er et sikkert vandringshinder for ørreten som gjør at fisken ikke kommer inn i Grundelandsvatn.

Figur 0-4. Venstre bilde: ål fanget i Storbekken oppstrøms Slåttelona (S32-STO3). Høyre bilde: ørret fanget i Storbekken. Foto: Sweco.

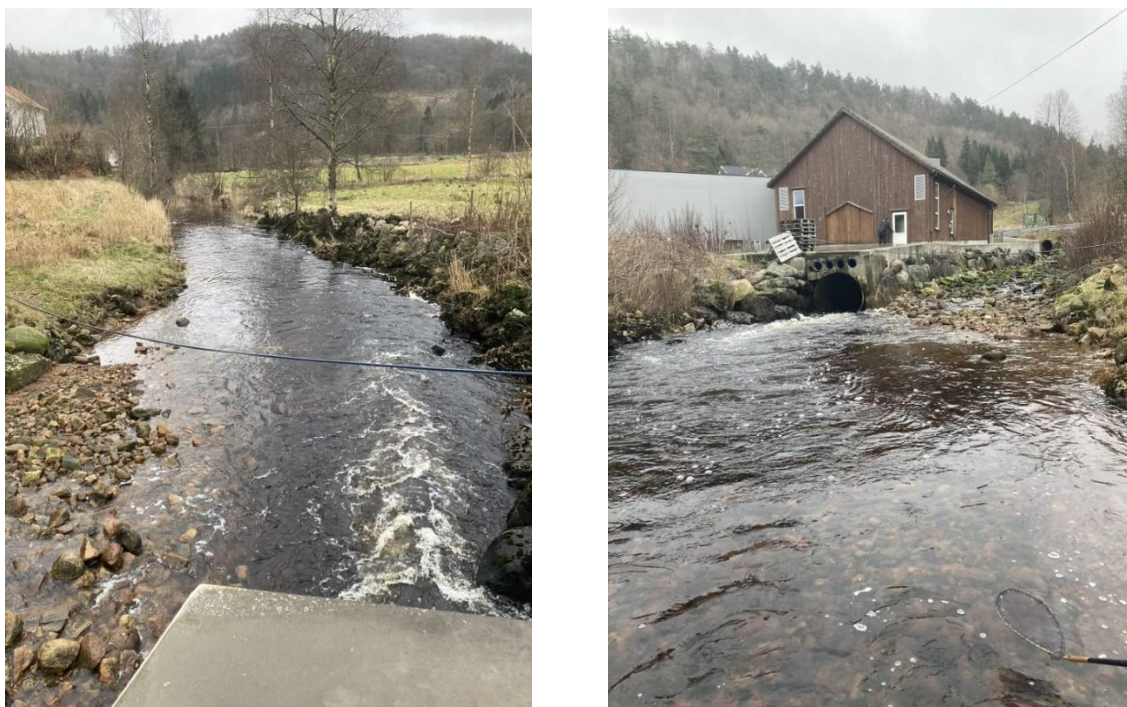
Tredalsbekken (Figur 0-5) inngår i vannforekomst Tredalsbekken – Kiddelsebekken nedstrøms utløp Tredal kraftverk. Tredalsbekken har utløp fra Slåttelona, og renner gjennom skogsmark langs Sjølingstadveien mot Tredal kraftverk. Ved kraftverket går noe vann i åpent løp forbi kraftstasjonen, før det videre nedstrøms møter en bekk fra Fasselandsvatnet. I dette området renner bekken gjennom landbruksjord, før det sør for Lian igjen renner gjennom skogsmark og forbi noe bebyggelse og landbruksmark i retning Audna.

Figur 0-5. Tredalsbekken rett nedstrøms kraftstasjon ved Tredal. Foto: Sweco.

Bekkeløpet er bredt, mellom 2-4 meter, og substratet grovt med hovedsakelig større stein. Med unntak av ovenfor broen finnes ingen skygge eller vegetasjon langs bekkeløpet. Forbi kraftstasjonen renner bekken i kanal, med lett helning. Samlet vurderes ikke habitategnethet å være spesielt høy, og habitatscore er satt til 8, med habitatklasse 1.

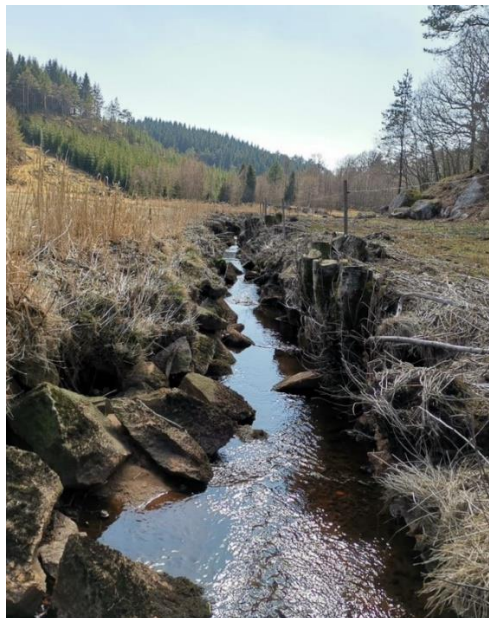
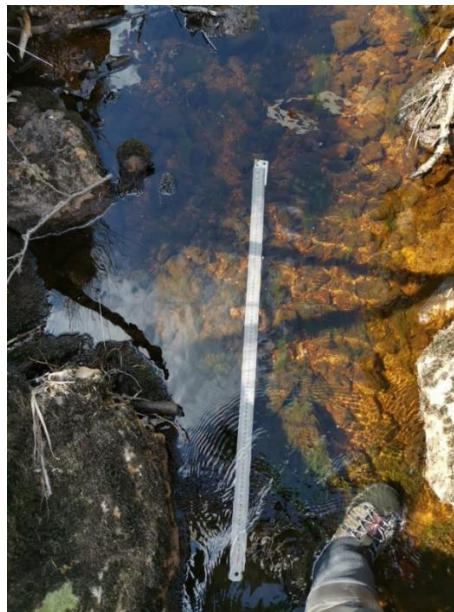
Ved stasjon S29-KID renner bekken gjennom landbrukslandskap og er preget av kanalisering og erosjonssikring. Undersøkte bekkestrekning er smal med skral kantvegetasjon på begge sider. Substratet domineres av mose og algegrodde steiner med innslag av sand og bekkkantene består av blokk og større steiner. Hulromsanalysen indikerte lite tilgang til hulrom og skjul for fisk.

Figur 0-6. Stasjon S29-KID etter flytting nedstrøms Blørstadjønna. Foto: Sweco.

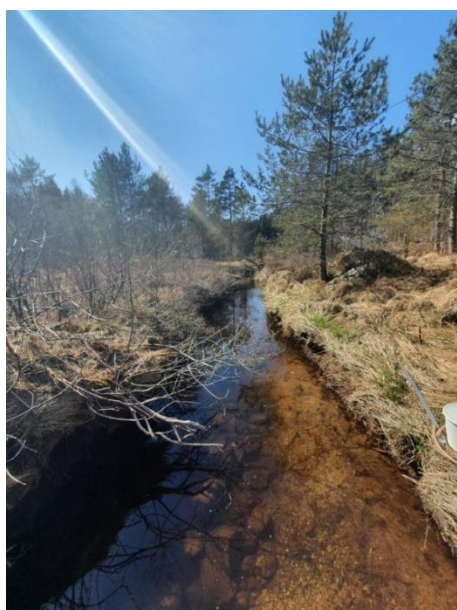
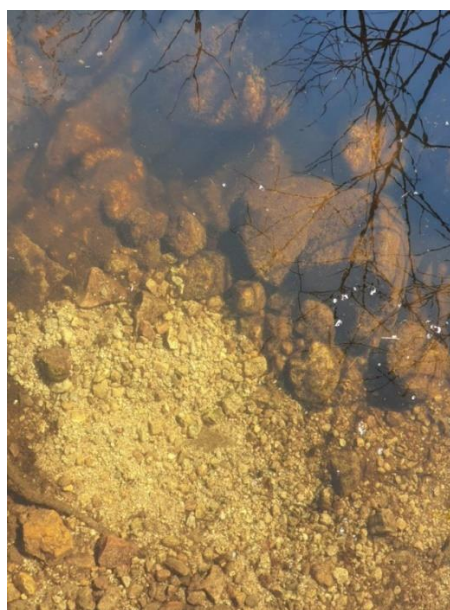
Stasjon S30-KID renner i hovedsak gjennom skog- og myrområder, og er i mindre grad påvirket av menneskelig aktivitet. Undersøkte bekkestrekning hadde moderat til god tilgang på kantvegetasjon og substratet dominert av grus og sand med innslag av silt. Hulromsanalysen indikerer moderat til god tilgang på skjul for ørret. Habitatkartleggingen basert på THS metodikken resulterte i habitatklasse 2 (Figur 0-7).

Figur 0-7. Kiddelsbekken stasjon S30-KID langs Møglandsveien. Høyre bilde: typisk substrat ved undersøkt bekkestrekning. Foto: Sweco.

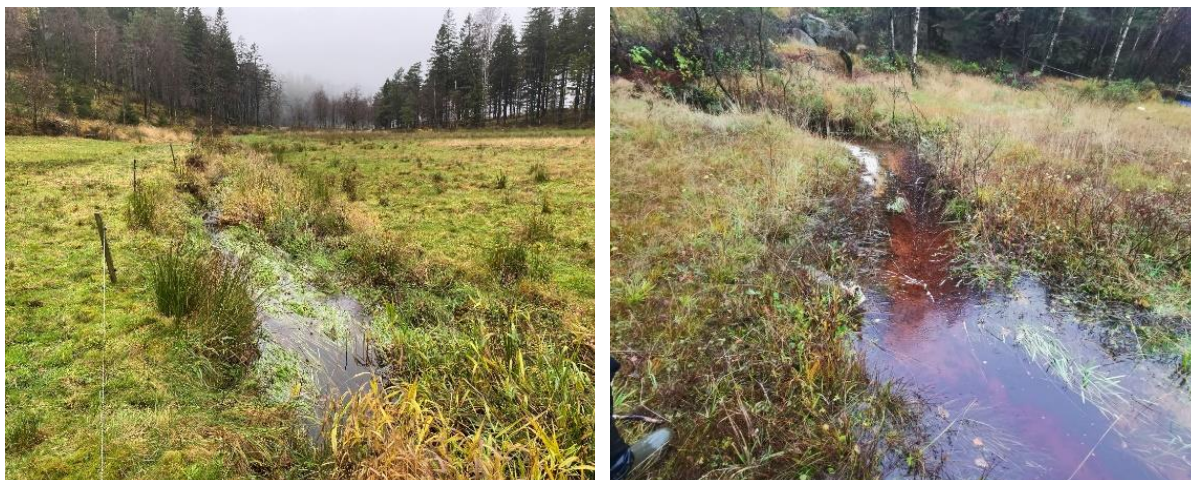
Den andre innløpsbekken renner fra Vråheia gjennom myr- og skogsområder. Innløpsbekk nummer to ligger like sør for den første. Bekken viste tydelig tegn på kalking nær utløpet til Vråvatn. Stor gytefisk ble observert i bekken. Bekken er for liten til å være aktuell for en fullstendig el-fiskestasjon, og har trolig ikke årsikker vannføring. El-fiskeundersøkelser ble unngått for å unngå unødig stress for gytende fisk observert i bekken. Det ble gjennomført bunndyrundersøkelse i bekken våren 2021. Bekken har gode gyteforhold nær utløpet (Figur 0-9).

Figur 0-9. Venstre bilde: innløpsbekk fra Gullringsteinen. Høyre bilde: innløpsbekk fra Vråheia. Foto: Sweco.

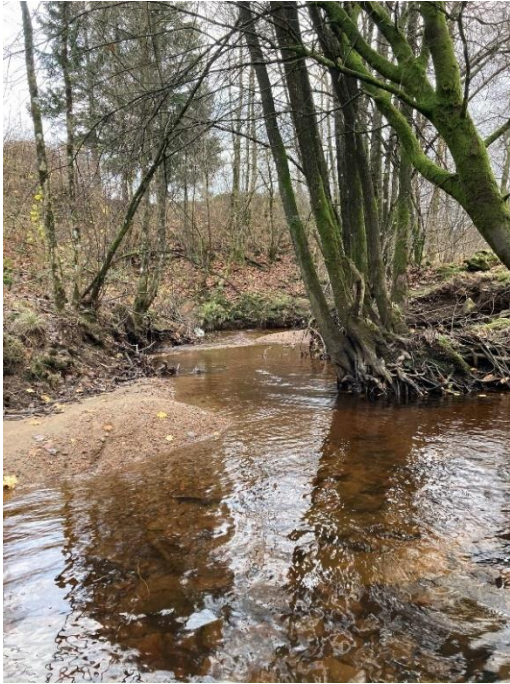
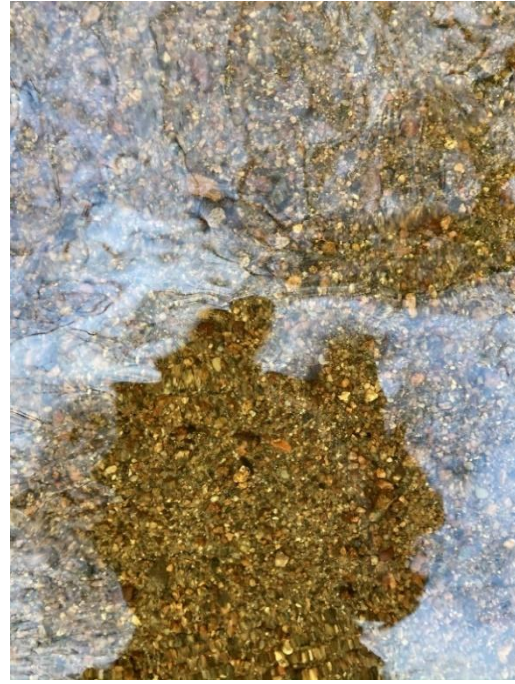
Figur 0-10. Bombekken nedstrøms Audnedalsveien, S25-BOM. Foto: Sweco.

De ble utført biologiske undersøkelser ved to stasjoner i Bombekken, en nedstrøms Audnedalsveien (S26 - BOM, Figur 0-10) og en ved Skoftedalen øvre (S25-BOM, Figur 0-11). Ved S25-BOM ble det registrert regnbueørret under elfiske. De nederste delene av Bombekken er sakteflytende med dype partier hvor substratet domineres av sand og finere materialer (Figur 0-10). De øverste delene av Bombekken består i hovedsak av strykpartier og substrat dominert av grus, stein og blokk.

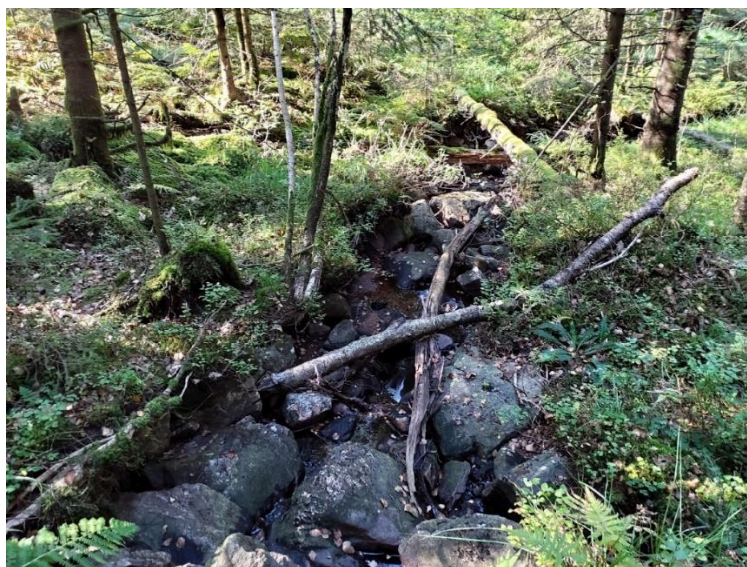
Figur 0-12. Kvernhusbekken er en liten bekk med svært grovt substrat. Foto: Sweco.

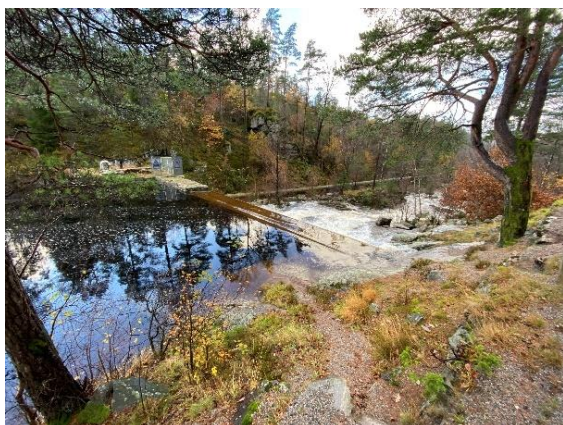
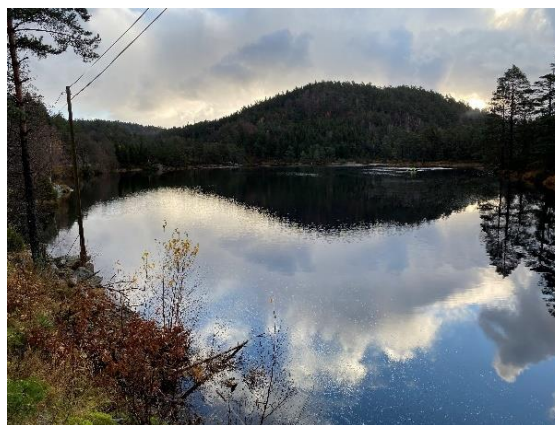
Slåttelona (Figur 0-16) ligger øst for Tredal langs Sjølingstadveien. Innsjøen er oppdemt i vestre ende ved utløpet ned til Tredal. Slåttelona har et stort nedbørfelt på 24,06 km² og domineres av skogsområder (81,8 %), myr (4,7 %) og dyrket mark (3,6 %) og inngår i vassdraget Tredalselva (023.A1B2). Slåttelona er en attraktiv badeplass for lokalbefolkningen. Under befaringer ble det observert tette matter av problemarten krypsiv i hele innsjøen.

Figur 0-16. Bilder fra Slåttelona, tatt i forbindelse med prøvefiske, oktober 2020. Nederste bilde til venstre viser utløpet. Foto: Sweco.

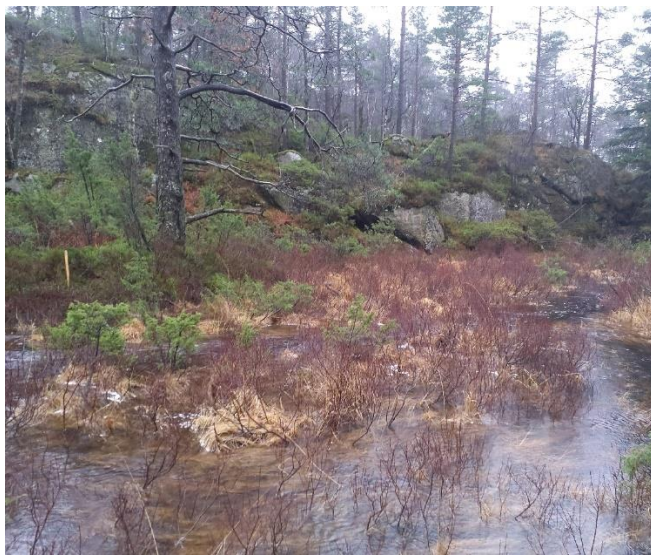
Figur 0-2. Innløpsbekken til Lille Faksevatn tatt under befarings ved høy vannstand. Foto: Sweco

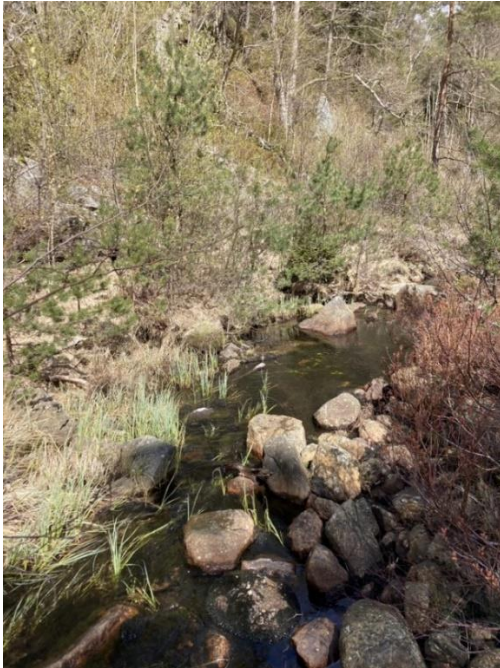
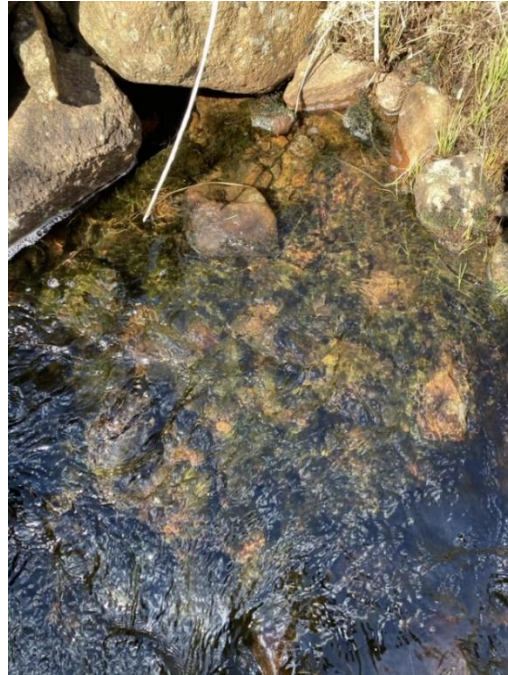
Utløpsbekken til Landåstjønna inngår i vannforekomst Audna - Melhusfossen til Kittelsbekken bekkefelt og renner fra Landåstjønna i østre ende gjennom Myran og ut i vestre ende av Hogstøltjønna. Nedbørfeltet består i hovedsak av skog og myr og renner i forholdsvis kupert terreng. Bekken krysses av en traktorvei like ved utløpet fra Landåstjønna. Utløpsbekken til Landåstjønna ble undersøkt for biologiske kvalitetselementer på stasjon S20-UTLA. Substratet i bekken var dominert av større steiner og blokk med innslag av sand. Tett mosebegrøing kunne sees i hele bekken. Kantvegetasjonen var tett på avfisket område (Figur 0-4).

Figur 0-4. Venstre bilde: Utløpsbekk fra Landåstjønna sett mot øst. Høyre bilde: typisk substrat i utløpsbekk fra Landåstjønna. Foto: Sweco.

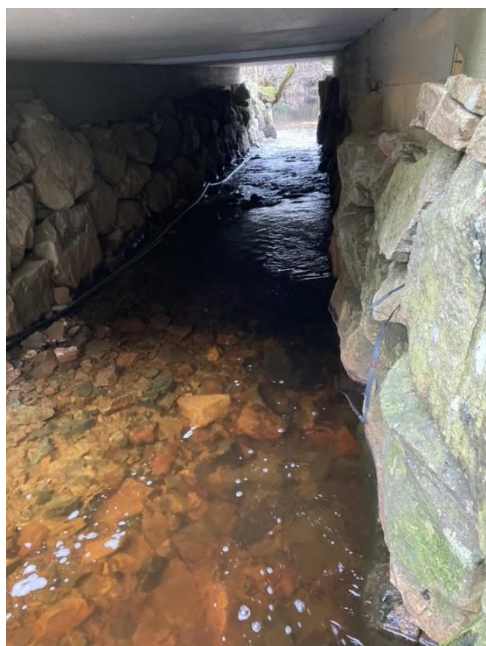
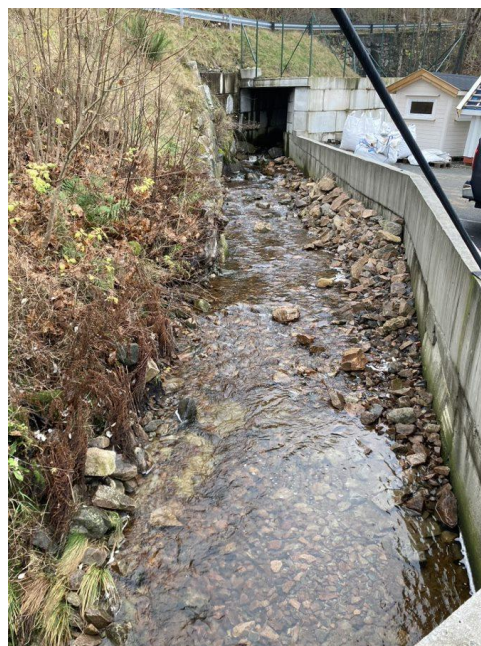
Hogsåna inngår i vannforekomst Audna – Melhusfossen til Kittelsbekken bekkefelt. Bekken renner fra Hogstølstjønnen, og gjennom bratt skogsterreng, før den krysses av Farmorveien ca. 100 meter ovenfor utløpet i Audna. Bekken renner i kulvert under Faremoveien og ut i et bratt fall som er antatt vandringshinder for fisk. Nedstrøms kulverten renner bekken vekslende gjennom åpen kanal og lukket kanal under innkjørselsvei til industrianlegg og under bygning. Hogsåna ble undersøkt på en stasjon (S24-HOG) fra Faremoveien til utløpet i Audna (Figur 0-6).

Figur 0-6. Hogsåna. Venstre bilde: Hogsåna under bygning ved utløp til Audna. Høyre bilde: Hogsåna oppstrøms. Foto: Sweco

Det ble gjennomført bunndyrundersøkelse, elfiske og habitatkartlegging høsten 2020. Resultatene er presentert i Tabell 0-9. Substratet domineres av grove skarpe steiner med innslag av sand. Kantvegetasjon fra Faremoveien og til utløpet i Audna mangler helt og svært redusert flere steder. Den befarte bekkestrekningen er sterkt preget av kanalisering og erosjonssikring. Vannføringen var god på befaringsdagen. Totalt sett var habitatet mindre egnet for laksefisk og havner i habitatklasse 1. Bunndyrprøvene viste generelt lav diversitet og tetthet med fravær av bunndyrgruppen døgnfluer. Fravær av enkelte indikatorarter tyder på at forsurening er et problem. ASPT indeksen viser at det er lite påvirkning fra organisk belastning/eutrofiering. Ungfisktettheten for ørret og laks var lav, og havner i tilstandsklasse svært dårlig

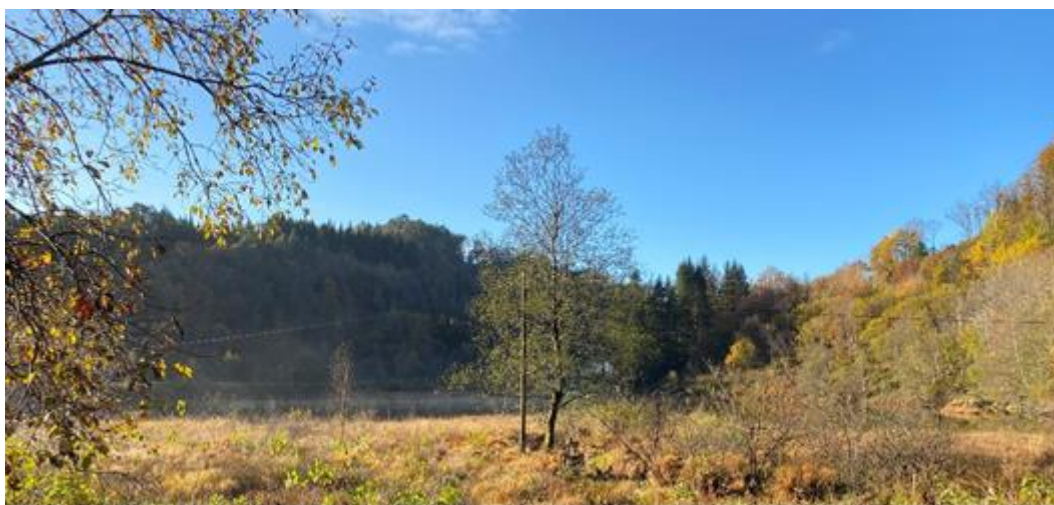
Hogstøltjønna (Figur 0-15) er et mindre tjern på 18,7 daam² som drener til Audna via Hogsåna og ligger ved Hovstøl. Nedbørfeltet til Hogstøltjønna er på 3,04 km² og består i hovedsak av skog og myr med noe spredt bebyggelse og i mindre grad dyrket mark. Hogstøltjønna er omkranset av Stilandsveien. Hogstøltjønna er sterkt påvirket av problemarten krypsiv.

Figur 0-15. Hogstøltjønna sett mot sør høsten 2020. Foto: Sweco.

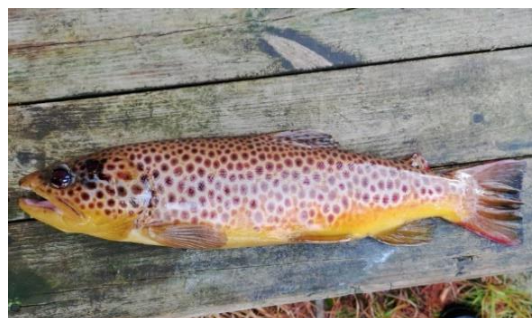
Figur 0-20. Høyre: plassering av garn i Stemmen under prøvefisken høsten 2020. Venstre bilde: ørret fanget i Stemmen. Gyteklar hannørret. Foto: Sweco.

Det ble plassert ut fire garn i Stemmen. Garn 1 og 3 ble plassert i midtre del sør og nord og garn 2 og 4 ble plassert i vestre og østre ende. Det ble kun fanget en ørret i garn 2 i maskevidde 24 mm. Ørreten som ble fanget var forholdsvis stor og fin (Figur 0-20). Det antas at rekrutteringen til Stemmen er svært begrenset, med dårlige gyte- og oppvekstforhold i tilhørende bekkeløp.

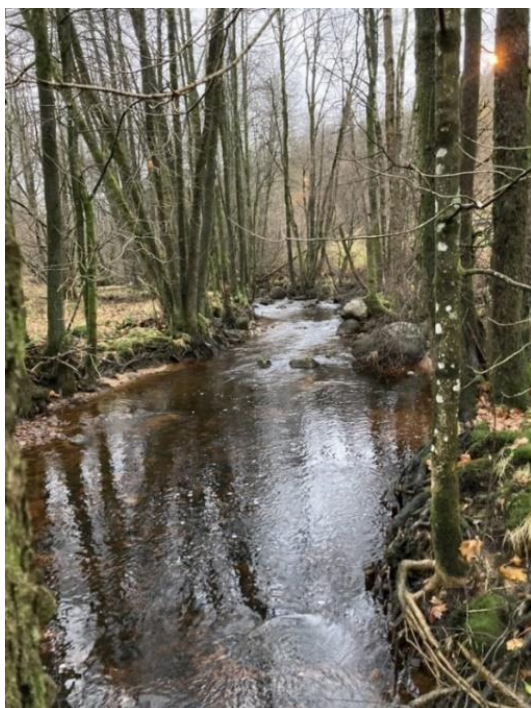
Figur 0-3. Venstre bilde: Fardalsbekken stasjon 1 (S17b-FAR) ved Fardal nedstrøms Teineholmen. Høyre bilde: Typisk substrat ved stasjon S17b-FAR. Foto: Sweco.

Fardalsbekken ble undersøkt for biologiske kvalitetselementer på to stasjoner, stasjon S17b-FAR (Figur 0-3) ligger ved Fardal rett nedstrøms Teineholmen. Her er bekken forholdsvis bred og renner gjennom skogsområder. Substratet domineres av mosegrodd stein med innslag av sand og grus. Kantvegetasjonen er intakt, tett og i god stand langs hele den undersøkte strekningen. Det ble observert flere kulper, og hulromsanalysen viser god tilgang på skjul. Habitatkartlegging basert på THS metodikken resulterte i habitatklasse 2 med moderate habitatforhold og noe tilgang til skjul.

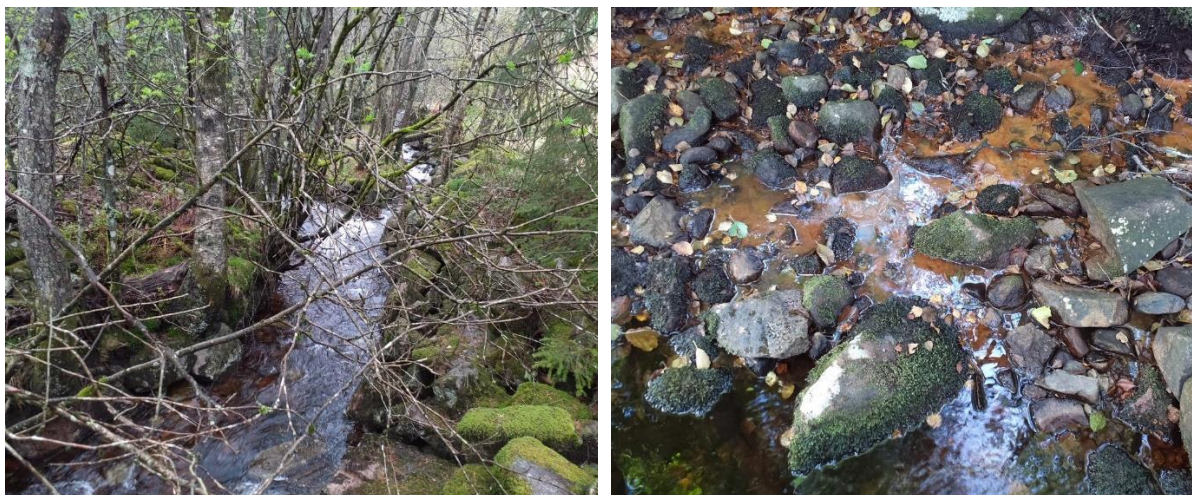
Figur 0-4. Venstre bilde: Fardalsbekken stasjon S17-FAR ved Høylandsveien. Høyre bilde: Typisk substrat ved stasjon S17-FAR. Bildet er tatt september 2021 på svært lav vannføring. Foto: Sweco.

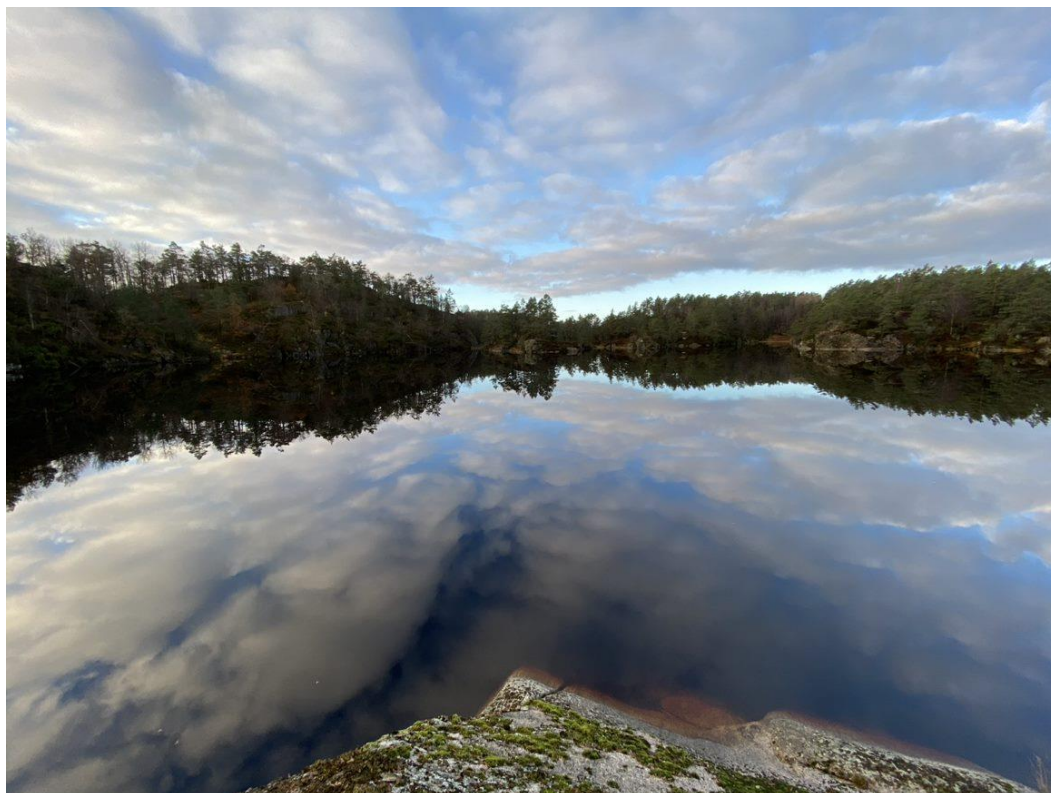
Figur 0-6. Faksevatn. Foto: Sweco.

Faksevatn (Figur 0-6) er en liten innsjø beliggende nord for Lille Faksevatn og sør for Hallkjellsmyra. Nedbørsfeltet til Faksevatnet er på 0,93 km² og domineres av skog (71,3 %) og myr (12,4 %). Det ble gjennomført et prøvefiske høsten 2020. Det ble også gjennomført prøvetaking av eDNA i et mindre myrtjern nord for Faksevatnet for påvisning av amfibier.
