Forundersøkelser vannmiljø E39 Mandal- Lyngdal Øst

Biologiske- og fysisk-kjemiske undersøkelser av vannforekomster 2020 og 2021

NV Dokumentnummer: **NV42E39ML-YML-RAP-0006**

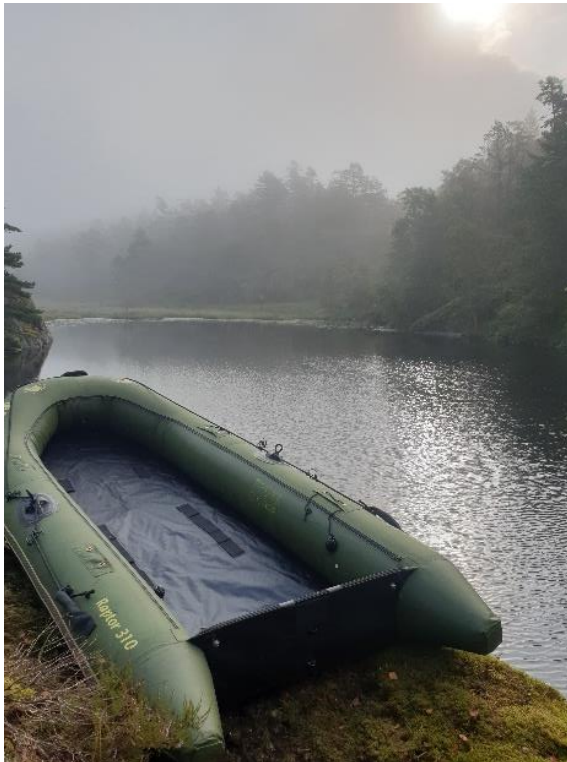
Figur 0-9- Svartetjønnna sett mot nordøst. Foto: Sweco.

Det ble hentet opp en sedimentkjerneprøve for å se tilstanden til innsjøbunnen og som referanse etter anleggsperiode. Figur 0-9 viser bilde av sedimentkjerneprøven hentet fra Svartetjønnå. Prøven viser at innsjøbunnen består av dyp mudderbunn.

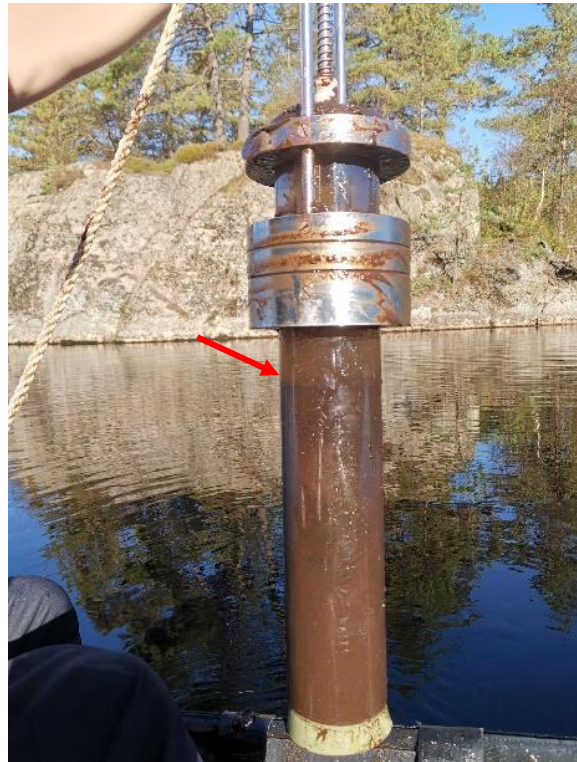
Figur 0-10. Sedimentkjerneprøve fra Svartetjønnna. Rød pil markerer sedimenttopp. Foto: Sweco.

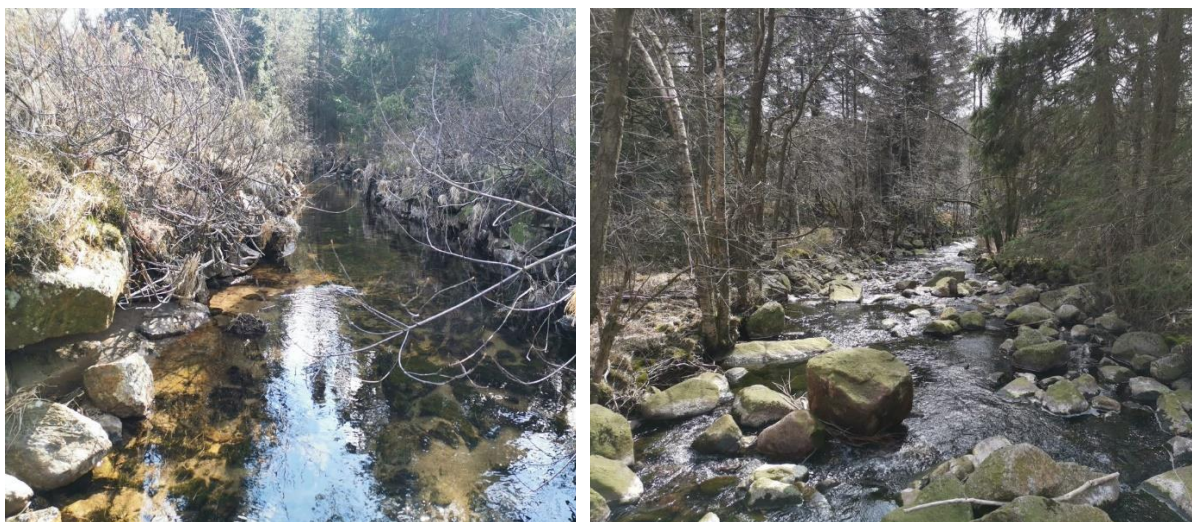
Figur 0-2. Venstre bilde: Bjellandsbekken stasjon 1 (S10-BJE). Høyre bilde: Bjellandsbekken stasjon 2 (S11-BJE). Foto: Sweco.

Bjellandsbekken ble elfisket på to stasjoner. Stasjon 1 (S10-BJE) ble elfisket oppstrøms Storepytten sør for Haugdal. Bekken er her preget av en eldre kanalisering, og substratet domineres av sand og mosebelagte steiner. Stasjon 2 (S11-BJE) ble elfisket ved Steggan nær utløpet til Osestadvatn. På stasjon 2 er bekken preget av noe mindre stryk og grovt substrat dominert av mosebelagte steiner og noe sand (Figur 0-2) .

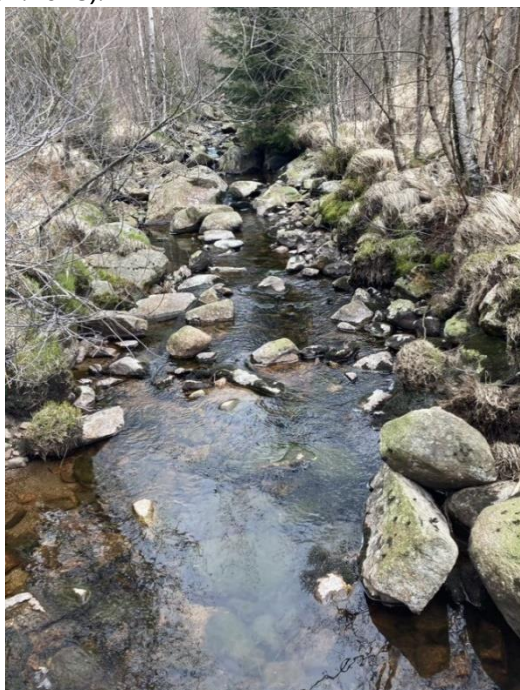
Figur 0-4. Venstre bilde: Høylandsbekken stasjon HØY. Høyre bilde: typisk substrat på stasjon HØY. Foto: Sweco

Høylandsbekken ble undersøkt ved en stasjon S14-HØY som befinner seg nedstrøms Breiva og nord for Høyland. Stasjon HØY2 har tett kantvegetasjon og substratet er dominert av stein og blokk med noe sand (Figur 0-4). Habitatkartleggingen resulterte i en THS score på 10 som indikerer habitatklasse 2 med egnet habitat med moderate gytemuligheter og noe skjul tilstede (veileder 02:2018).

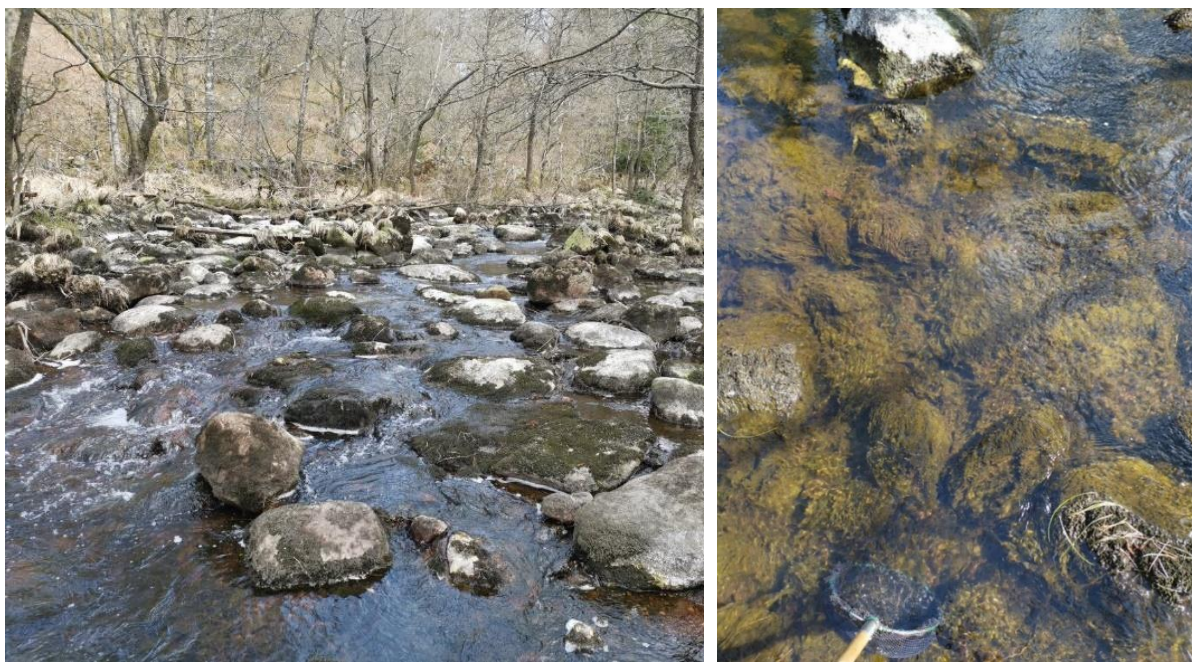
Figur 0-5. Venstre bilde: Osestadbekken ved stasjon S12-OSE. Høyre bilde: typisk substrat ved stasjon S12-OSE.

Osestadbekken ble undersøkt for biologiske kvalitetselement på stasjon S12-OSE1 lokalisert nedstrøms Osestadvatnet ved Mandalsveien 13. Bekken her er bred med tett kantvegetasjon og substrat dominert av mose- og algebegrodd stein og blokk. Stedvis dypt med moderat vannhastighet (Figur 0-5).

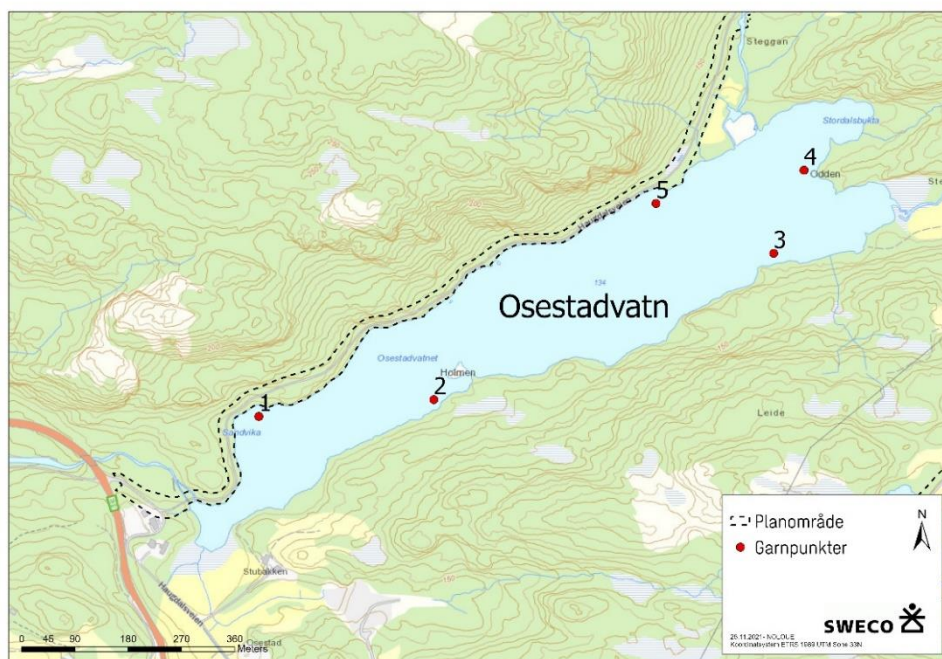
Figur 0-6. Garnplassering i Osestadvatn.

Osestadvatnet strekker seg fra nordøst til sørvest og ligger 134 moh og inngår i vassdraget «Osestadbekken» med vassdragsnummer 024.14A. Nedbørfeltet på 12,06 km² domineres i hovedsak av skog, myr og dyrket mark. Dagens E39 passerer den sørvestlige delen av Osestadvatnet. Osestadvatnet drenerer til Lenefjorden. I forbindelse med kartlegging av Osestadvatn ble det plassert ut 5 nordiske garnserier for å undersøke fiskesamfunnet og kvaliteten på fisken i Osestadvatn (Figur 0-6).

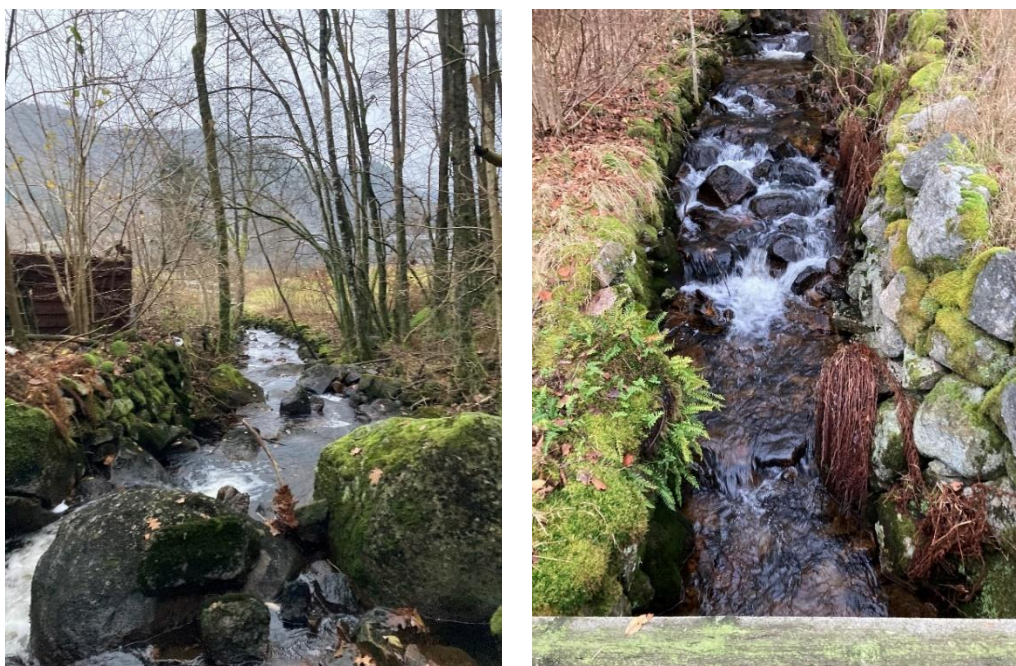
Figur 0-2. Venstre bilde: Lenebekken stasjon S4b-LEN sett mot Lenefjorden. Høyre bilde: Lenebekkens substrat ved utløpet til Lenefjorden. Foto: Sweco.

Lenebekken inngår i Lenefjorden bekkefelt med vannforekomstID 024-458-R og har vanntype små, kalkfattig klar. Bekkedraget renner vekslende mellom skogsmark, myr og dyrket mark, og stedvis svært bratt terreng. Bekken renner ut nordvest innerst i Lenefjorden. Bekken er påvirket i stor grad av diffus sur nedbør og diffus avrenning fra spredt bebyggelse. I tillegg er bekken i ukjent grad påvirket av diffus avrenning og utslipp fra transport/infrastruktur ifølge vann-nett.no. Bekkens nedre del er anadrom opp til dagens E39. Substratet består i hovedsak av grus og stein med noe sand. Bekken er preget av kanalisering i den nederste delen og mangler stedvis kantvegetasjon (Figur 0-2).

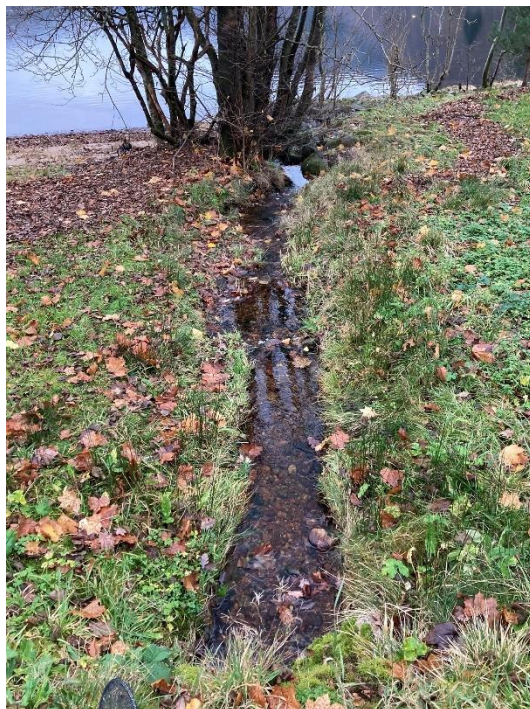
Figur 0-3. Bekk Lene vest sett mot Lenefjorden. Foto: Sweco.

Bekk Lene vest er en liten tilløpsbekk (Figur 0-3) til Lenefjorden som inngår i Lenefjorden bekkefelt med vannforekomstID 024-458-R. Stasjonen dekker overvåkingpunkt av anadrom bekk. Bekken ble undersøkt under befaring, men antas å ikke være årssikker. Vannprøver ble tatt ovenfor dagens E39, og befaring av anadrom strekning ble gjort høst 2020. Potensiell strekning for anadrom fisk er omtrent 40 meter, fra utløpet i Lenefjorden til kulvert nedstrøms E39. Under el-fiske prøve ble totalt en laksesmolt registrert. Substratet er egnet, men aktuell strekning for anadrom fisk er svært kort og vannføringen var svært lav på befaringstidspunktet

Undersøkt strekning var 30 meter, fra utløpet til vandringshinder nedstrøms E39. Bekkens bredde var 30-50 cm. Dybde 5-20 cm, svak helning, og omtrent 70 % skyggedekning. Vannhastigheten ble målt mellom 0,2 – 0,3 m/s. Substratet var mellom 2-200 mm. Basert på THS-standarden for habitatkartlegging gis habitatscore 11, med tilhørende habitatklasse 3. Uten årssikker vannføring reduseres betydningen for anadrom fisk betraktelig, med stor fare for bunnfrysing vinterstid, og svært kort anadrom strekning.

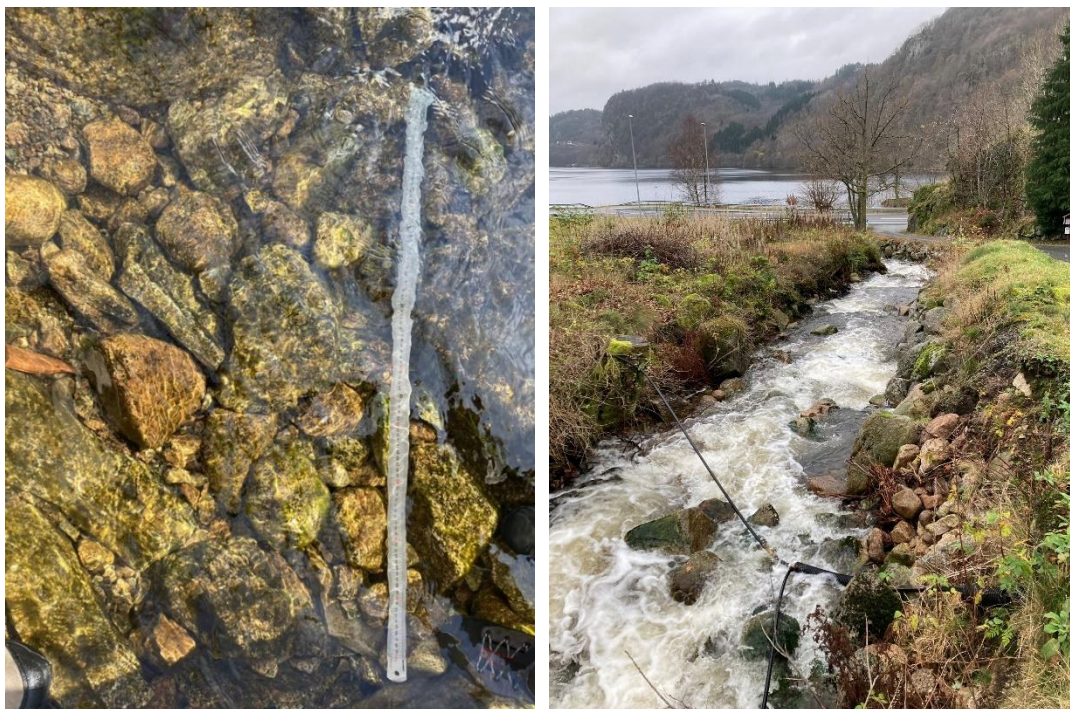
Figur 0-4. Venstre bilde: Substratet på stasjon S6b-STV. Høyre bilde: Storvassbekken sett mot Lenefjorden. Foto: Sweco.

Storvassbekken er en større bekk med vannforekomst ID 024-455-R, som renner fra Grubbevatnet i nord og har sitt utløp i øst innerst i Lenefjorden. Nedbørfeltet består i hovedsak av skogområder med noe spredt bebyggelse i de nederste deler. De nederste delene er preget av kanalisering (Figur 0-4). Bekken har vanntype middels, kalkfattig klar med moderat økologisk tilstand med lav presisjon ifølge vann-nett. Storvassbekken er i stor grad påvirket av diffus sur nedbør. Bekkens helning og vannføring bidrar til å skape usikkerhet omkring plassering for vandringshinder for anadrom fisk, men det antas å ligge innenfor en 100-200 meter strekning oppstrøms bebyggelse på Lene. Storvassbekken hadde svært høy vannføring høsten 2020 og biologiske undersøkelser ble derfor flyttet til våren og høsten 2021.

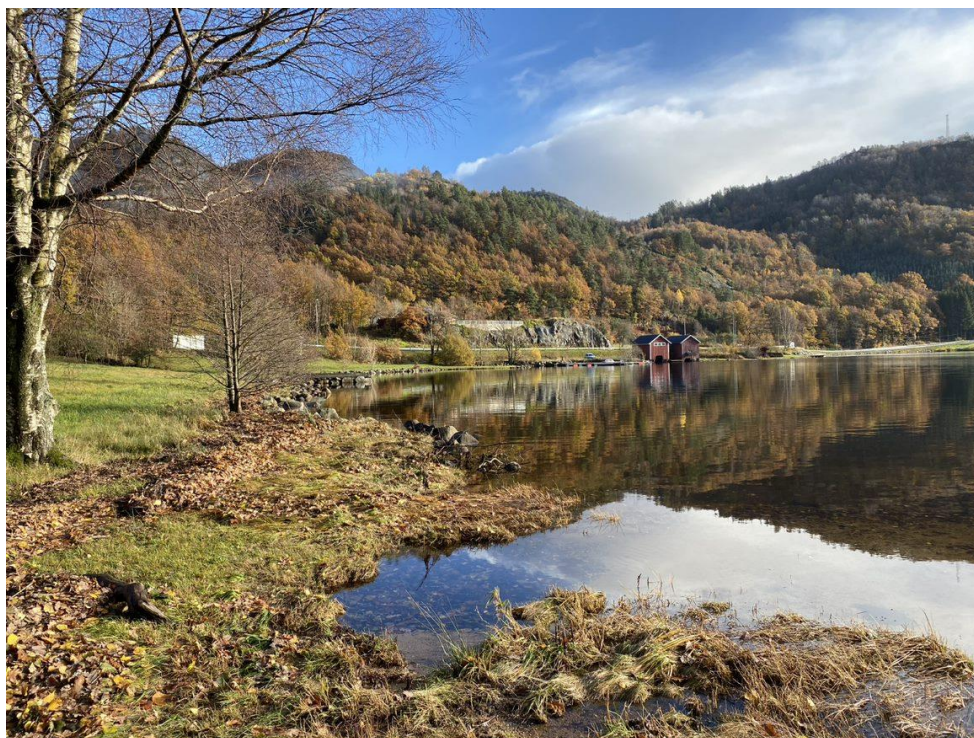
Figur 0-5. Innerste del av Lenefjorden sett mot øst. Dagens E39 ligger i bakgrunnen. Fysisk-kjemiske støtteparametere ble gjennomført fra brygge ved de røde båthusene som sees ca. midt i bilde.

Lenefjorden ble undersøkt for fysisk-kjemiske parametere in-situ av hver dybdemeter og ved analyse av innhentet blandprøve fra fjordens siktedyp. Målingene og blandprøvene ble utført fra bryggekant, som kan sees ved de røde båthusene på bildet (Figur 0-5).

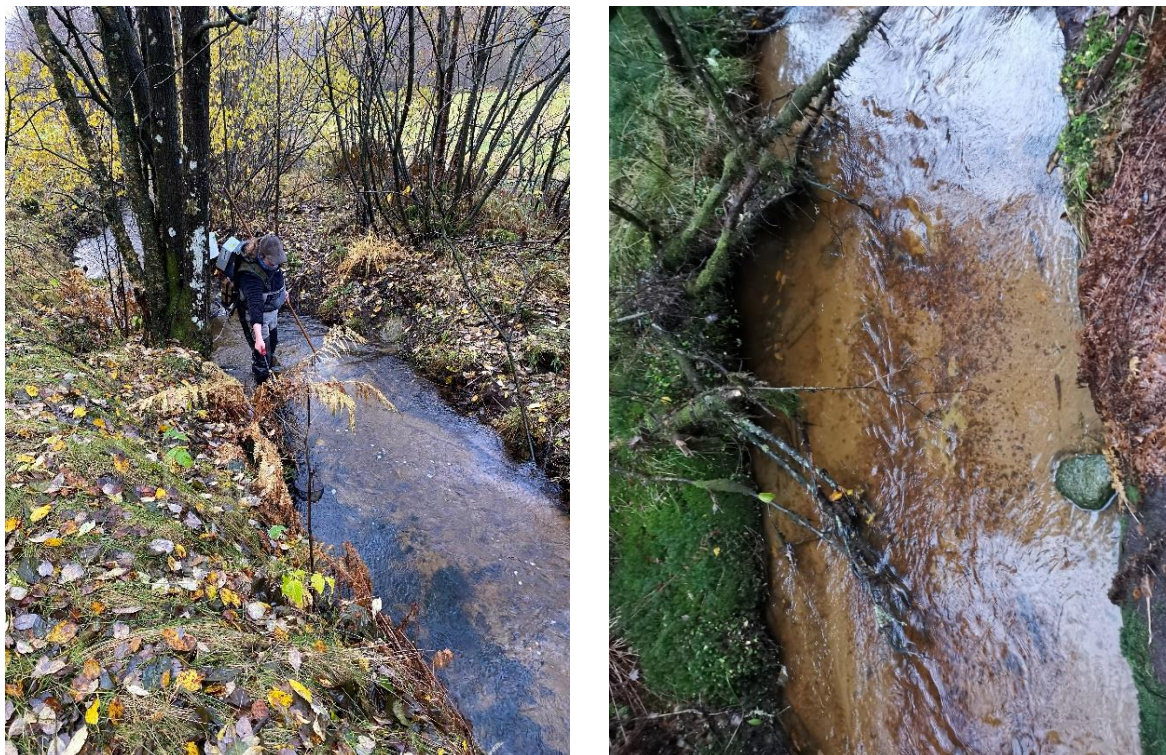
Figur 0-1. Eikelandsbekken ved stasjon S1-EIK. Høyre bilde: typisk substrat på stasjon EIK1. Foto: Sweco

Eikelandsbekken ble elfisket ved to stasjoner, i tillegg ble en sidebekk fra Nedre Eikedal overfisket en enkelt gang. Stasjon S1-EIK ligger nedstrøms samløpet med sidebekken fra Oftedal. Bekken er her preget av kanalisering og renner gjennom jordbruksarealer (Figur 0-1).

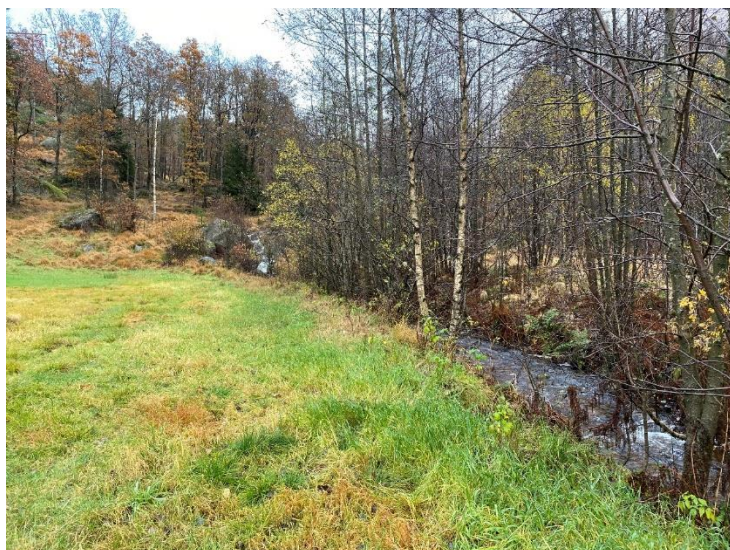
Stasjon S2-EIK ligger oppstrøms ved Loppeneset. Bekken har god kantvegetasjon og renner gjennom jordbruksområder (Figur 0-2).

Figur 0-2. Eikelandsbekken ved stasjon EIK2 sett mot øst. Foto: Sweco.
