SEPTEMBER 2018
ARENDALE INDUSTRIER AS

TILTAKSPLAN FORURENSEDE SEDIMENTER VINDHOLMEN

TILTAKSPLAN

OPPDRAGSNR. DOKUMENTNR.
A087751-001 RAP002

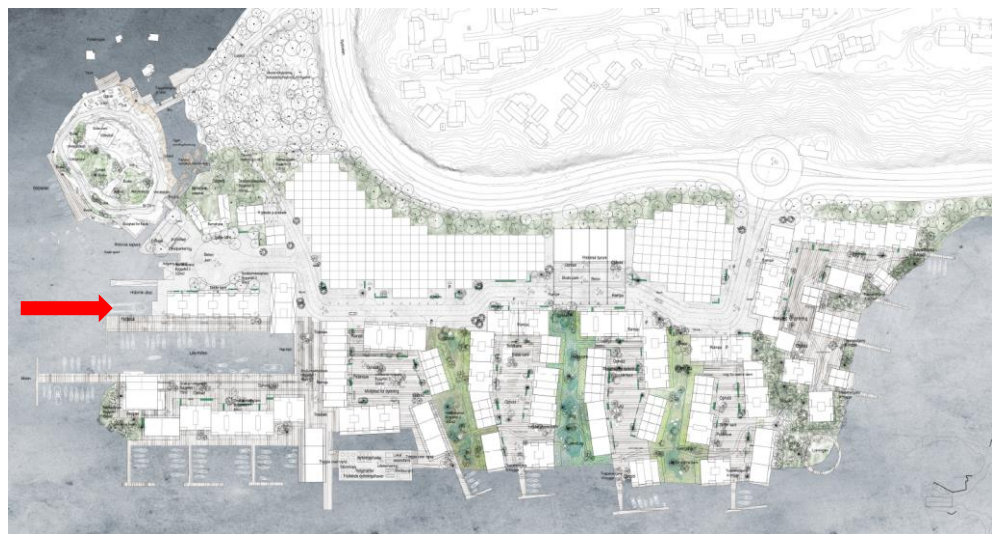
Figur 7: Illustrasjonsplan Vindholmen (Everyday, Atelier Lorentzen Langkilde). Rød pil viser området som er regulert til havneområde i sjø med tilhørende kai. Arealet mellom Løkholmen og land skal graves ut slik at denne igjen blir en holme med vann på alle kanter.

Det er også regulert inn en fergekai med tilhørende havneområde i sjø, se Figur 7 for plassering av fergeleie. Her vil det tilrettelegges for fergeanløp til/fra Arendal sentrum, men det er ikke bestemt om fergen blir realisert.

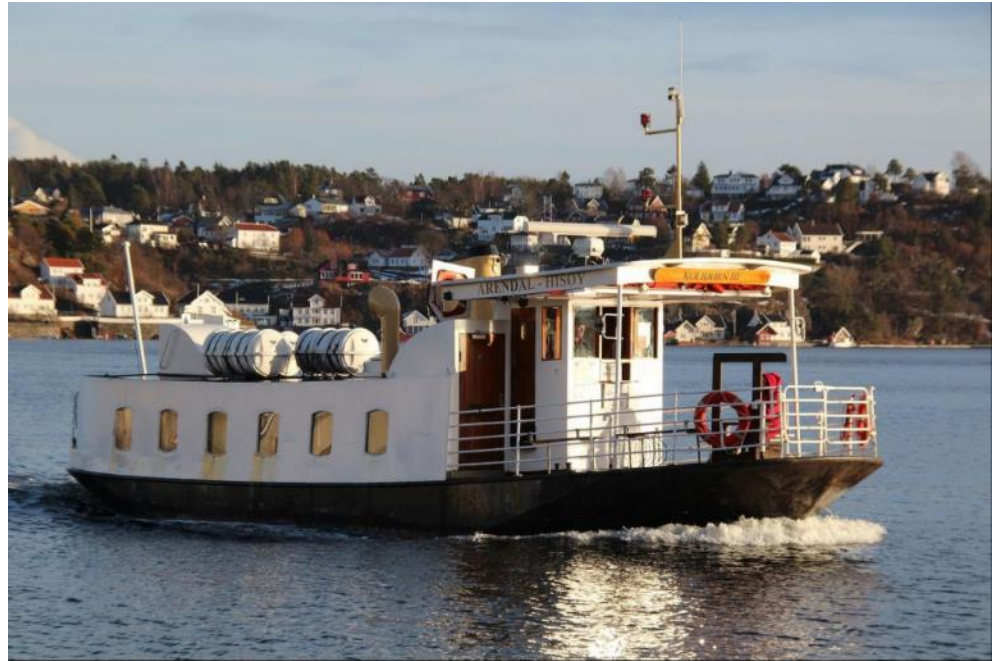
Figur 9: Kolbjørn III går i trafikk til/fra Arendal i dag

Det er antatt at størrelsen på dagens ferge, Kollbjørn III, kan være aktuell for en fremtidig fergerute og dimensjoner fra denne er lagt til grunn ved beregning av propellstrøm i forbindelse med fergekai (Figur 9).

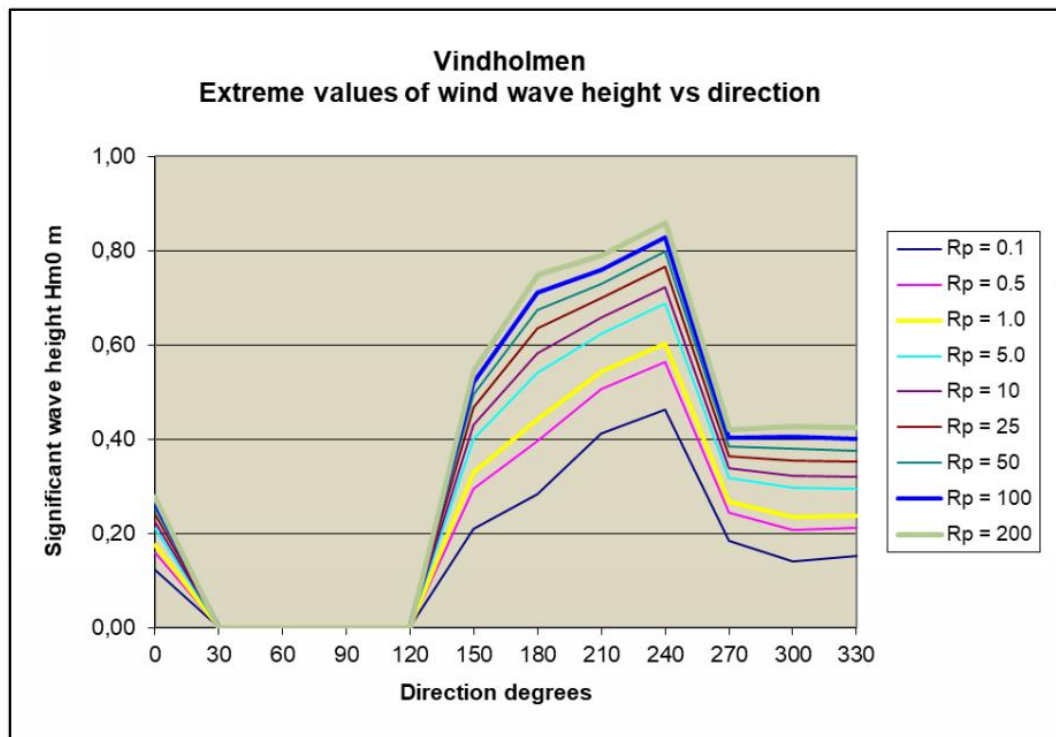
Figur 11: Ekstremverdier og returperioder for signifikant bølgehøyde, Hsvind (Norconsult, 2018).

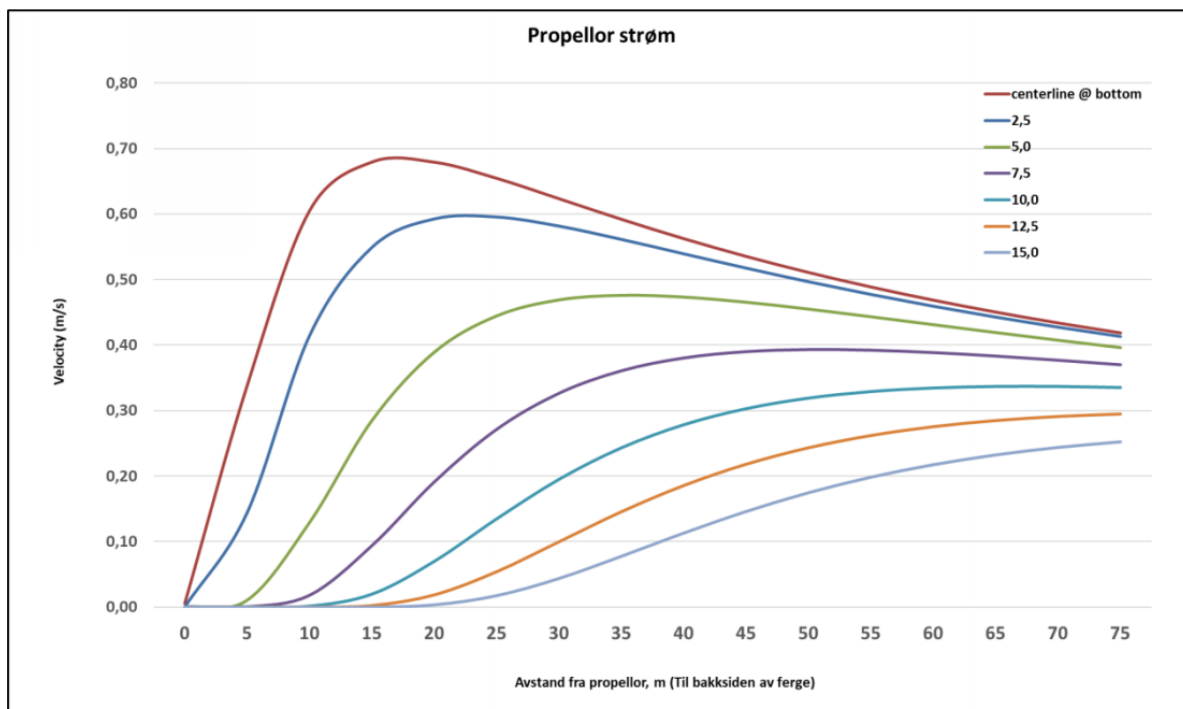
Figur 13: Strøm fra båtpropell i forhold til avstand fra propellens senterlinje. Strømprofilen er fullt utviklet ca. 15 meter bak båtpropell. Linjene viser strømhastighet ved forskjellige avstander vinkelrett på båtpropell. Figur hentet fra (Norconsult, 2018).

- > **Strøm fra båtpropeller - Kolbjørn III:** Når ferge anløper fergekai på Vindholmen genereres propellstrømmer som kan virvle opp forurenset sediment i vannmassene. Basert på dimensjoner og motorkraft av Kolbjørn III, er det beregnet strøm fra propell på bunn, se Figur 13. Strømhastigheten kan maksimalt bli 0,7 m/s på bunnen med en vanndybde på 4-5 meter LAT (Laveste Astronomisk Tidevann) nær kaiområdet.

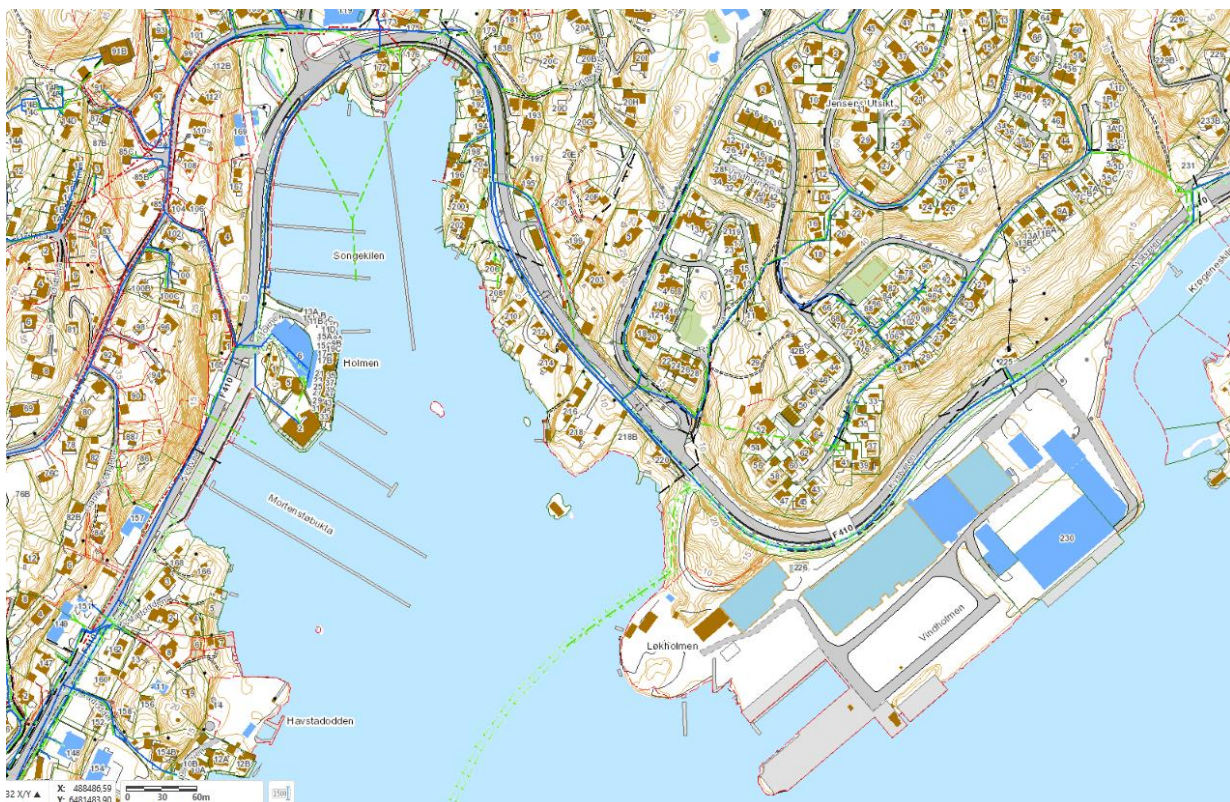
Figur 18: Vann og avløpssystem ved tiltaksområdet (Arendal kommune, 2018). Grønne ledninger er spillvann, svarte er overvann og blå er vannledninger.

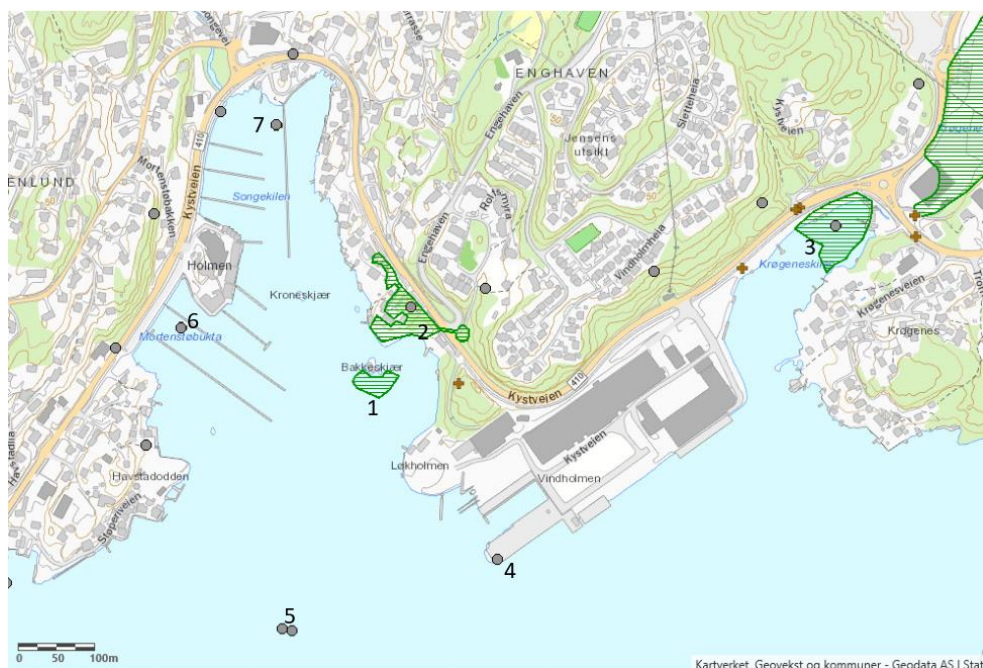
Figur 19: Kartutdrag fra Naturbase som viser viktige naturtyper og rødlistearter (arter av særlig stor/stor forvaltningsinteresse). Nummerering på kartet refererer til punktene 1-7 i teksten under.

I Naturbase er det registrert tre viktige naturtyper og flere rødlistearter i området nær Vindholmen, se kart i Figur 19 og liste i teksten under (Naturbase, 2018).

- 1 ID BN00043734 Ålegrassamfunn Bukkeskjær. Verdi B. 1,3 daa
- 2 ID BN00079465 Engene S. Parklandskap.
- 3 ID BN00043738 Ålegrassamfunn Krøgeneskilen. Verdi B. 5,8 daa
- 4 Makrellterne (EN)
- 5 *Labidoplax buskii* (LC) – marin makroinvertebrat, bløtbunn
- 6 Ærfugl (NT), svartand (NT), fiskemåke (NT)
- 7 Hettmåke (VU), krykkje (EN), sothøne (VU), havørn

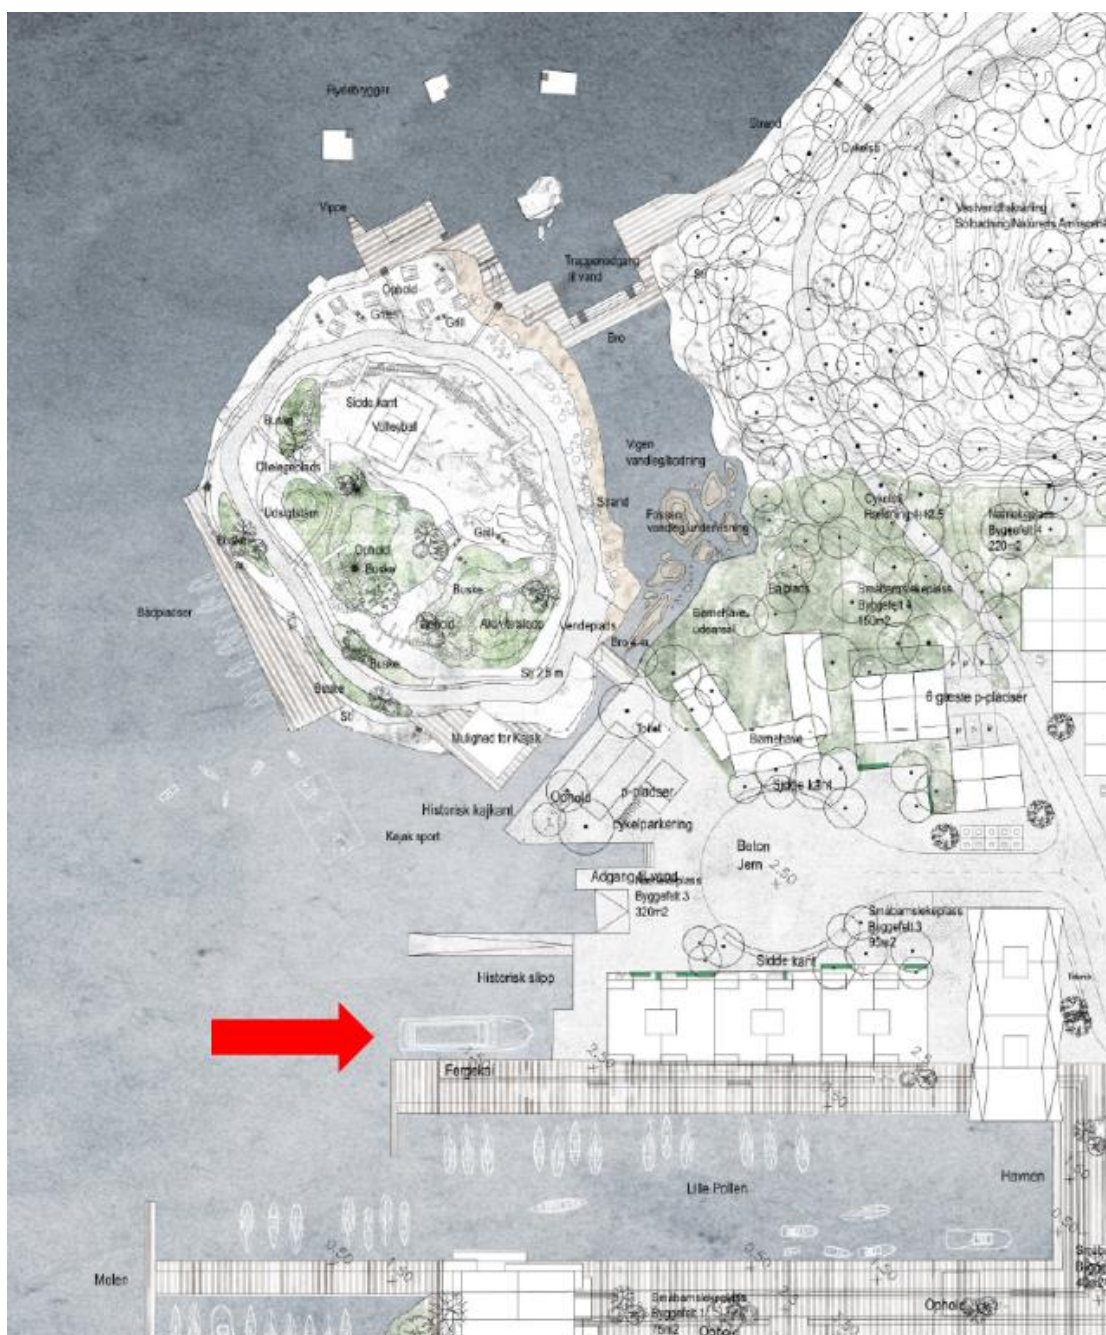
Figur 24: Illustrasjon Løkholmen fra Everyday, Atelier Lorentzen Langkilde. Fergekai/-anløp markert med rød pil.

Bruksverdien vil øke betraktelig med utbygging av Vindholmen, tilrettelegging av friområde og etablering av småbåthavn. Løkholmen skal på ny bli en holme og friområdet her tilrettelegges for allmenn ferdsel. Det skal blant annet lages ny sandstrand, badebrygger og –flåter, se illustrasjon i Figur 24 under. Eventuell framtidig passasjerferge fra sentrum vil gjøre området lett tilgjengelig for byens øvrige befolkning. Det legges opp til at Løkholmen skal bli hele Arendals nye, grønne rekreasjonsområde, tilrettelagt for lek og vannaktiviteter.

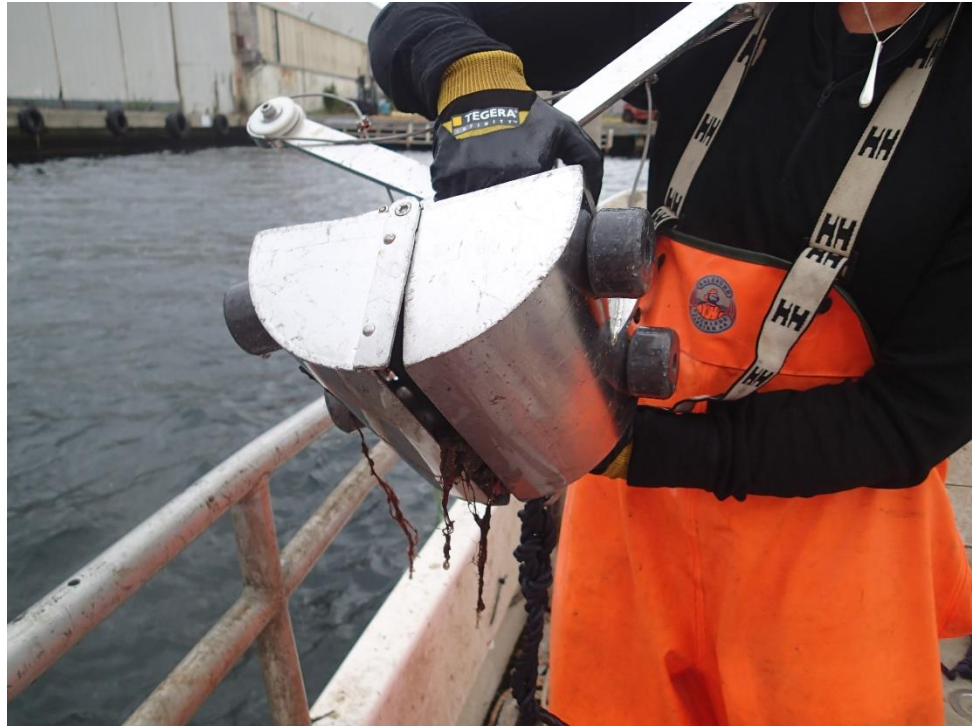
Figur 27: Van Veen grabb. Her tom grabb pga. stein i åpningen. Fra prøvetaking av S5, inne i gammel slipp.

Supplerende prøver ble tatt av Ragnhild Kluge COWI AS med assistanse fra fisker Atle Svendsen på båten "Anfield". Prøvene ble tatt med en håndholdt Van Veen grabb (250 cm²), se Figur 27.

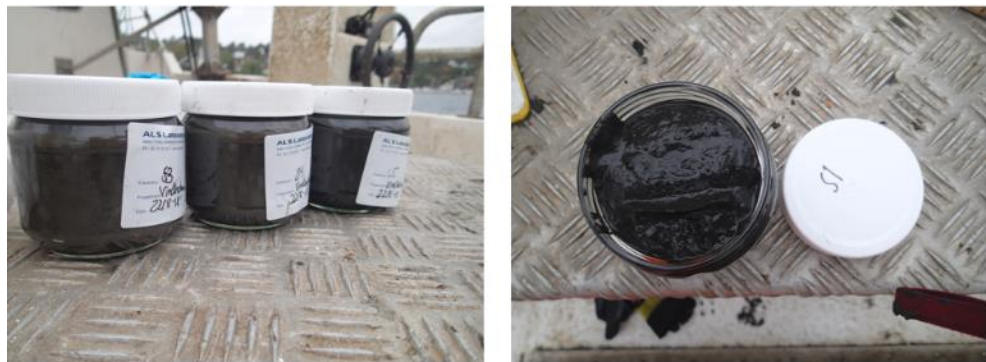
Figur 28: Blandprøver fra de fire stasjonene

Det ble laget blandprøver av sediment (Figur 28) fra fire parallelle grabbskudd på hver stasjon iht. veileder M-409/2015 (Miljødirektoratet, 2015).

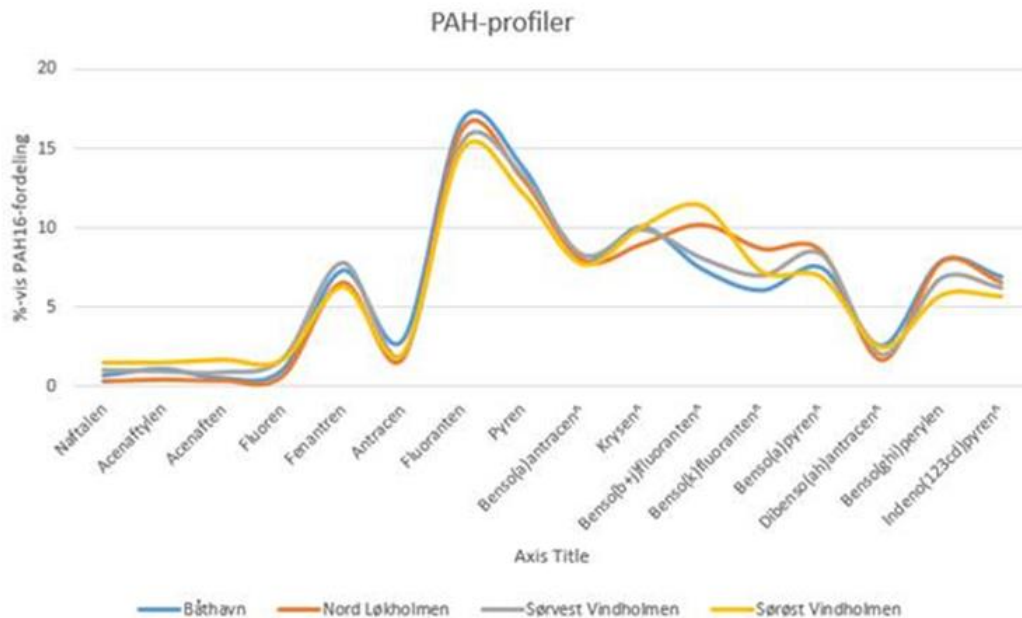
Figur 37: PAH-profiler fra områdene rundt Vindholmen inkludert prøver fra en båthavn i området. Sammenligning med Figur 35 viser at kildene til PAH-forurensning i området hovedsakelig er forbrenningsrelaterte.

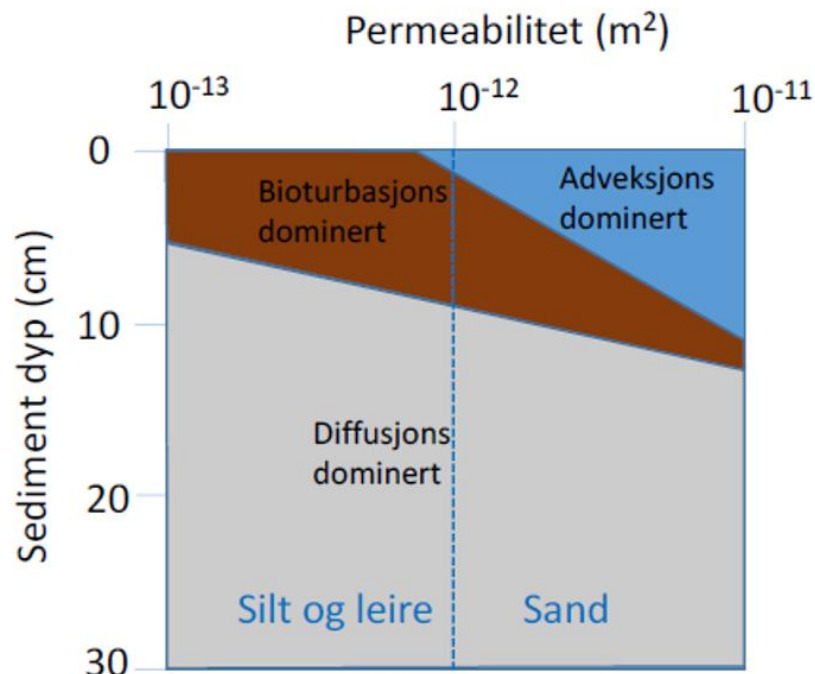
Figur 40: Illustrasjon av prosesser som påvirker transport i sedimenter

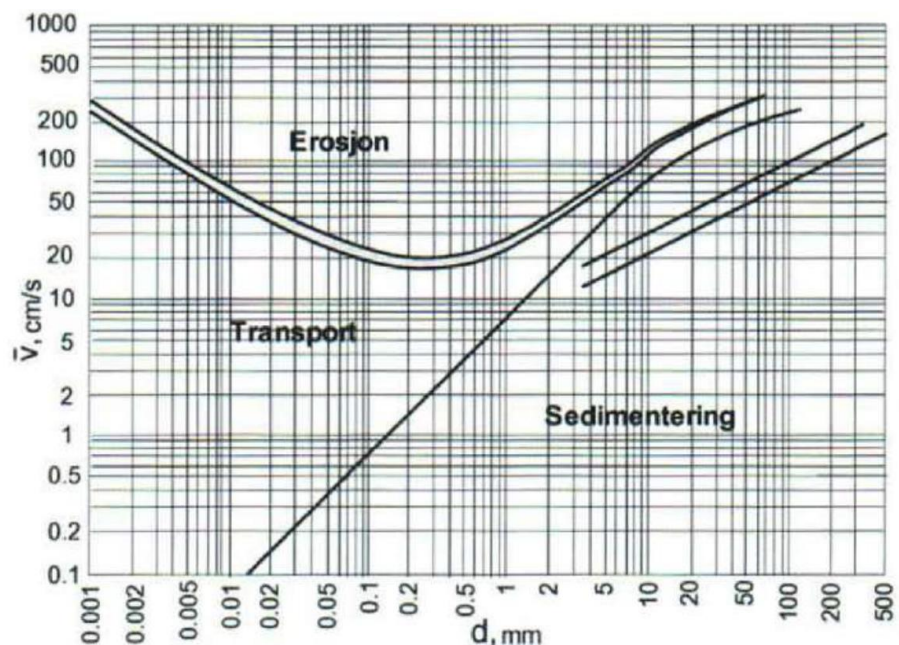
Figur 41: Hjulstrøms diagram. Strømhastighet mot kornstørrelse.

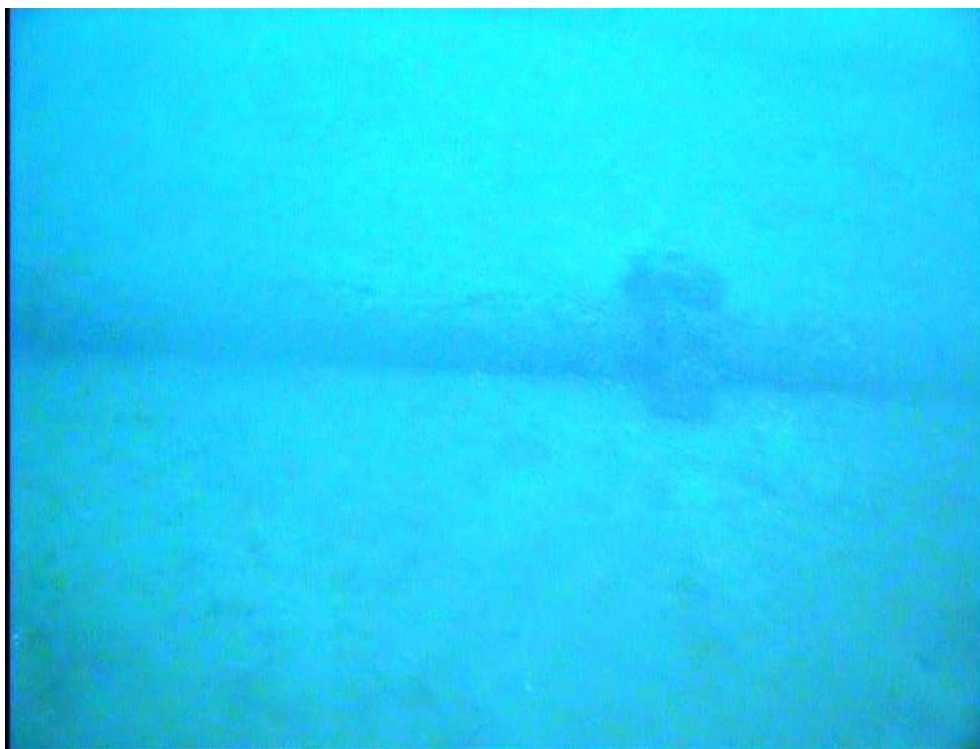
Figur 42: Rørledning på sjøbunnen ved Løkholmen (Agder Dykk AS, 2018).

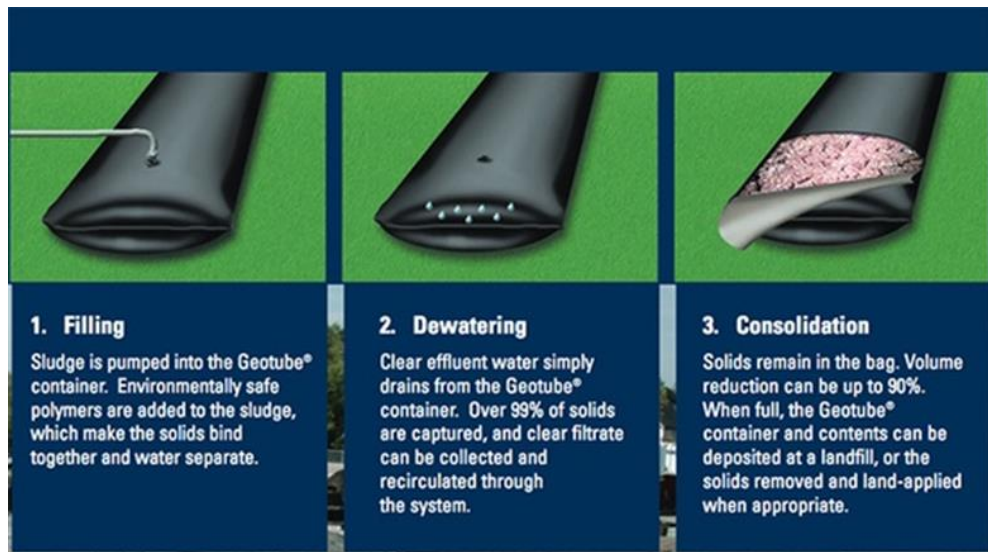
Figur 44: Geotuber

Når vrakene er rengjort under vann, heises havaristene på land. Om det kan benyttes mobilkran eller den heves med en lektre må sjekkes ut noe nøyere med tanke på vekt. På land vil vrakene gjennomgås og rengjøres for resterende masser. Disse blir også pumpet inn i geotubene for avvanning og klargjort for videretransport. Sedimentene i geotubene blir analysert og deponert etter forurensingsklasse på godkjent deponi. Vrakene kan nå klippes opp og leveres til gjenvinning.
