# TERRATEKNIKK

For Krypsivprosjektet på Sørlandet

## Vurdering – krypsivtiltaksområde 41 – Badestrand Valle - Valle kommune

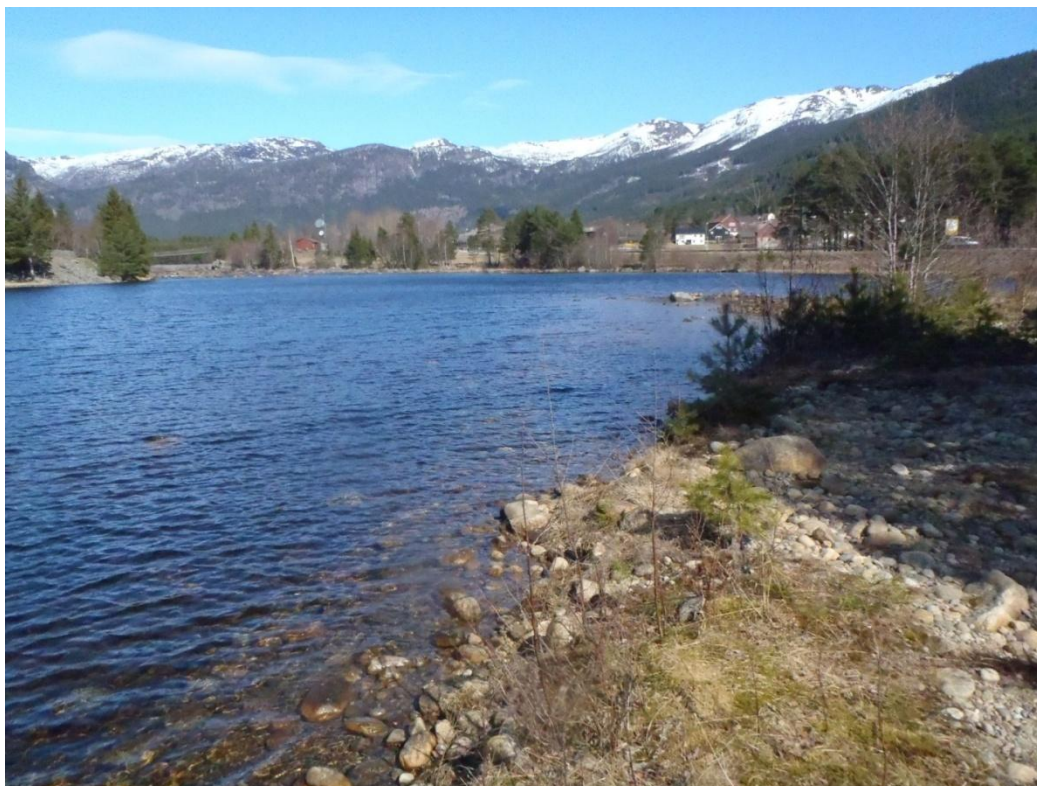
Bildet under er tatt fra nordvest mot nord (oppstrøms retning) og viser ytre del av holmen som område 41 inngår i. Innløpet til terskelbassenget skimtes til venstre i bildet.

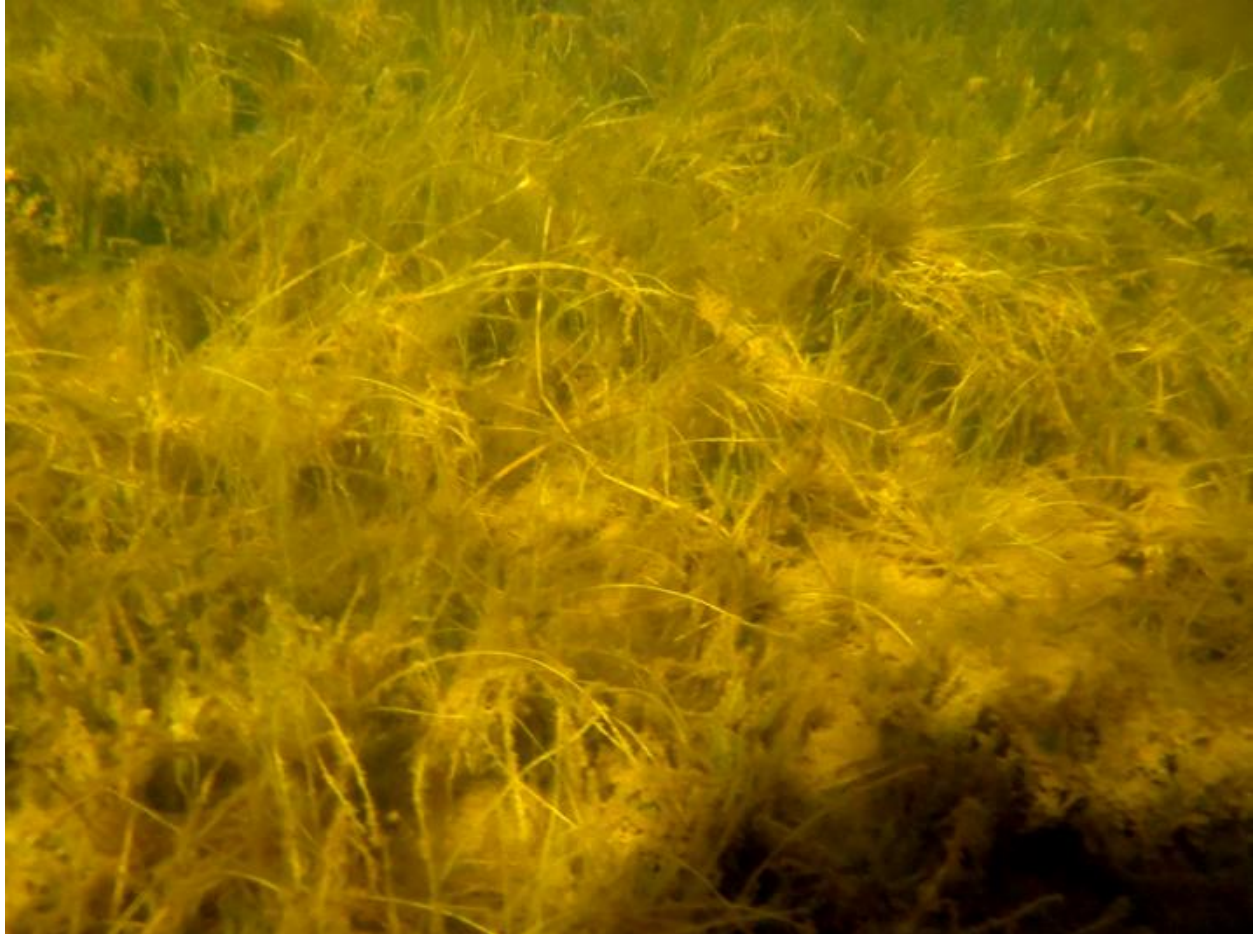
Foto under er tatt inne i bukta som går inn fra vest midt på planområdet. Her er det mudder av inntil 20-30cm tykkelse og stedvis meget tett krypsiv til ca 1m vanddyb. Sannsynligvis vil disse bestandene være mattedannende (flytende krypsiv på overflaten) i løpet av sesongen 2019

Etter Terrateknikk sin vurdering vil klipping og harving av område 41 bare påvirke lite areal og medføre lite tap av klippet materiale og ubetydelig mudderforurensning dersom gjennomført ved de typisk meget lave vannføringene som dominerer dette terskelbassenget. Dette ut fra at de mudderpregede og krypsivinfesterte arealer er beliggende i stillevannsområdet i avsnittet, hvor oppvirvlet mudder vil sedimentere lokalt med lite spredning.

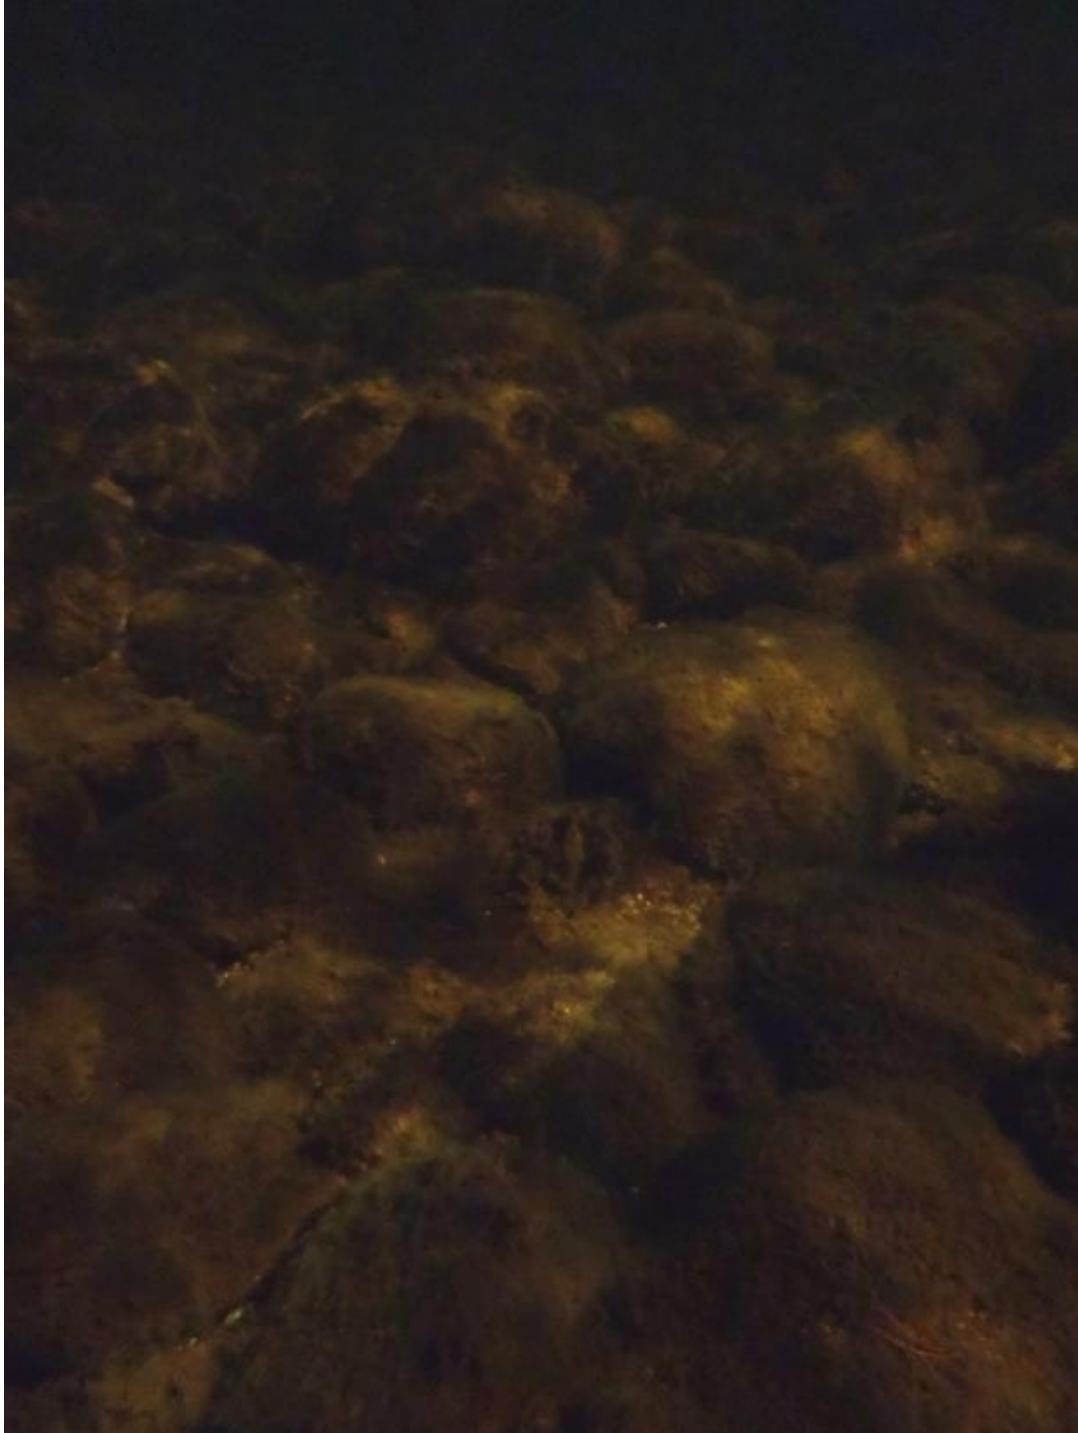
foto under viser typisk bunn på lokalitet 41 på nordsiden av lokaliteten. Bunnen består av kulesteinsflate med noe detritus over og påvekstalger men ikke makrovegetasjon. Arealet holdes tilsynelatende rent ved flomspyling. Både i nordre og vestre del var denne bunntypen dominerende, og krypsiv var fraværende da undersøkelsene ble foretatt i april 2019.

Samtidig vil det kunne være av stor betydning å foreta spyling/spyleharving også ute i arealene som i dag ikke har krypsiv. Dette fordi disse arealene vil kunne bestå som motstandsdyktige mot krypsiv og skadevegetasjon så sant kulesteinsbunnen ikke slammes ned og får egnethet for krypsiv; de flomspylingene som har gitt opphav til dagens åpne og relativt rene bunn nord og vest i lokalitet 41 tilhører antakelig unntakene, og det vil være av betydning å foreta vedlikeholdsarbeider på bunnen når det ikke er åpenbart at siste års flom har gjort arbeidet. Som UV foto av kulesteinsbunnen viser er det ikke ubetydelig lag av detritus på kulesteinsbunnen, men p.t. ikke makrovegetasjon. Dette er ønsket situasjon og kan vedlikeholdes ved spyling. Sedimentvolumet er mindre enn 1 cm på disse arealene, og vil gi små virkninger dersom spyling iverksettes.
