FEBRUAR 2018
KRISTIANSAND KOMMUNE

MILJØUNDERSØKELSER VED SMÅBÅTHAVNER

FAGRAPPOR

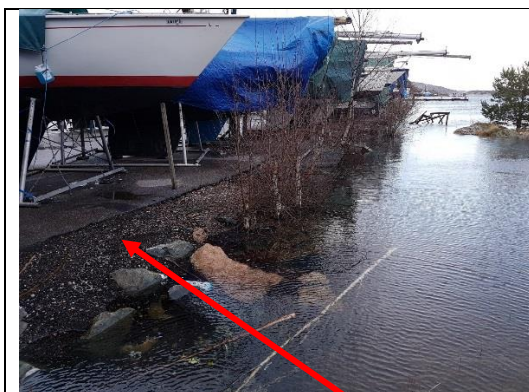
Prøvetatte grusmasser (AG-1) mellom asfalt og sjøen ved Auglandsbukta småbåthavn (foto: COWI).

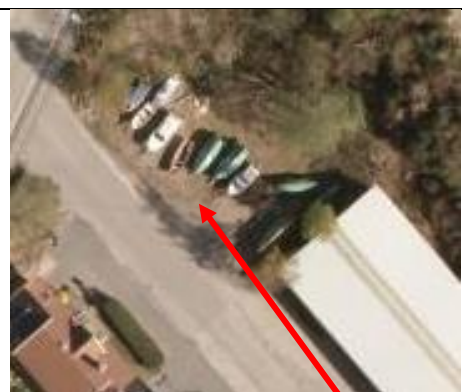
Prøvetatte grusmasser (KG-1) ved Kuholmen småbåthavn (foto: www.norgebilder.no).

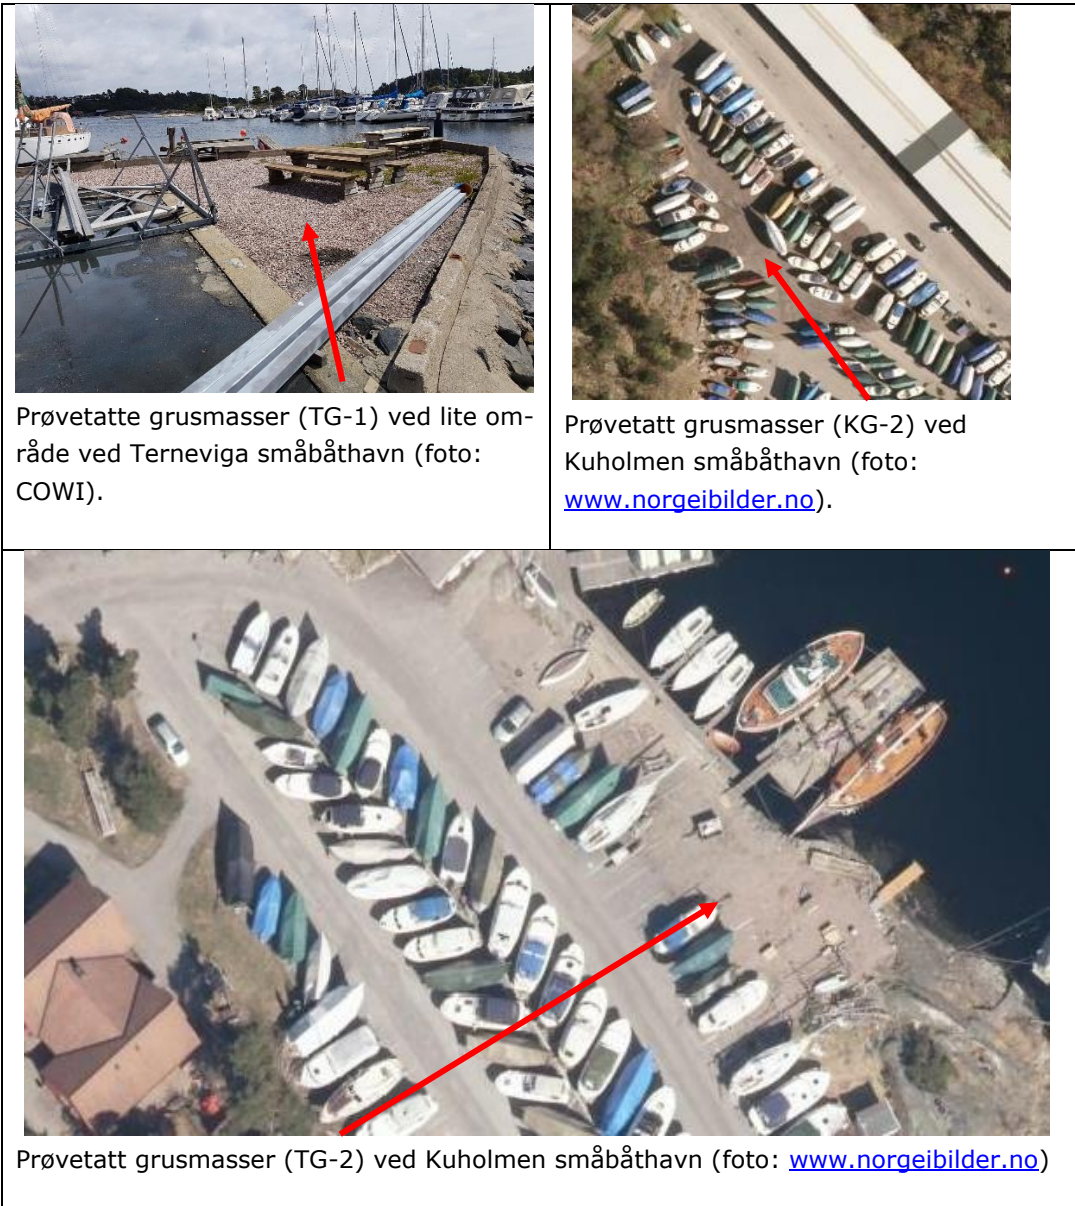
Figur 4.2: Prøvetatt gruslagte områder ved småbåthavner i Kristiansand

Toppjord ved gruslagte opplagsplasser (og løsmasser på asfalterte områder) vurderes å være sterkt forurenset tilsvarende tilstandsklasse 5 eller farlig avfall. Det er ingen arealbruk som kan akseptere tilstandsklasse 5 eller farlig avfall i toppjord, og det bør vurderes å gjennomføre tiltak ved gruslagte opplagsplasser og andre områder som kan være påvirket av vask- og vedlikehold av småbåter.

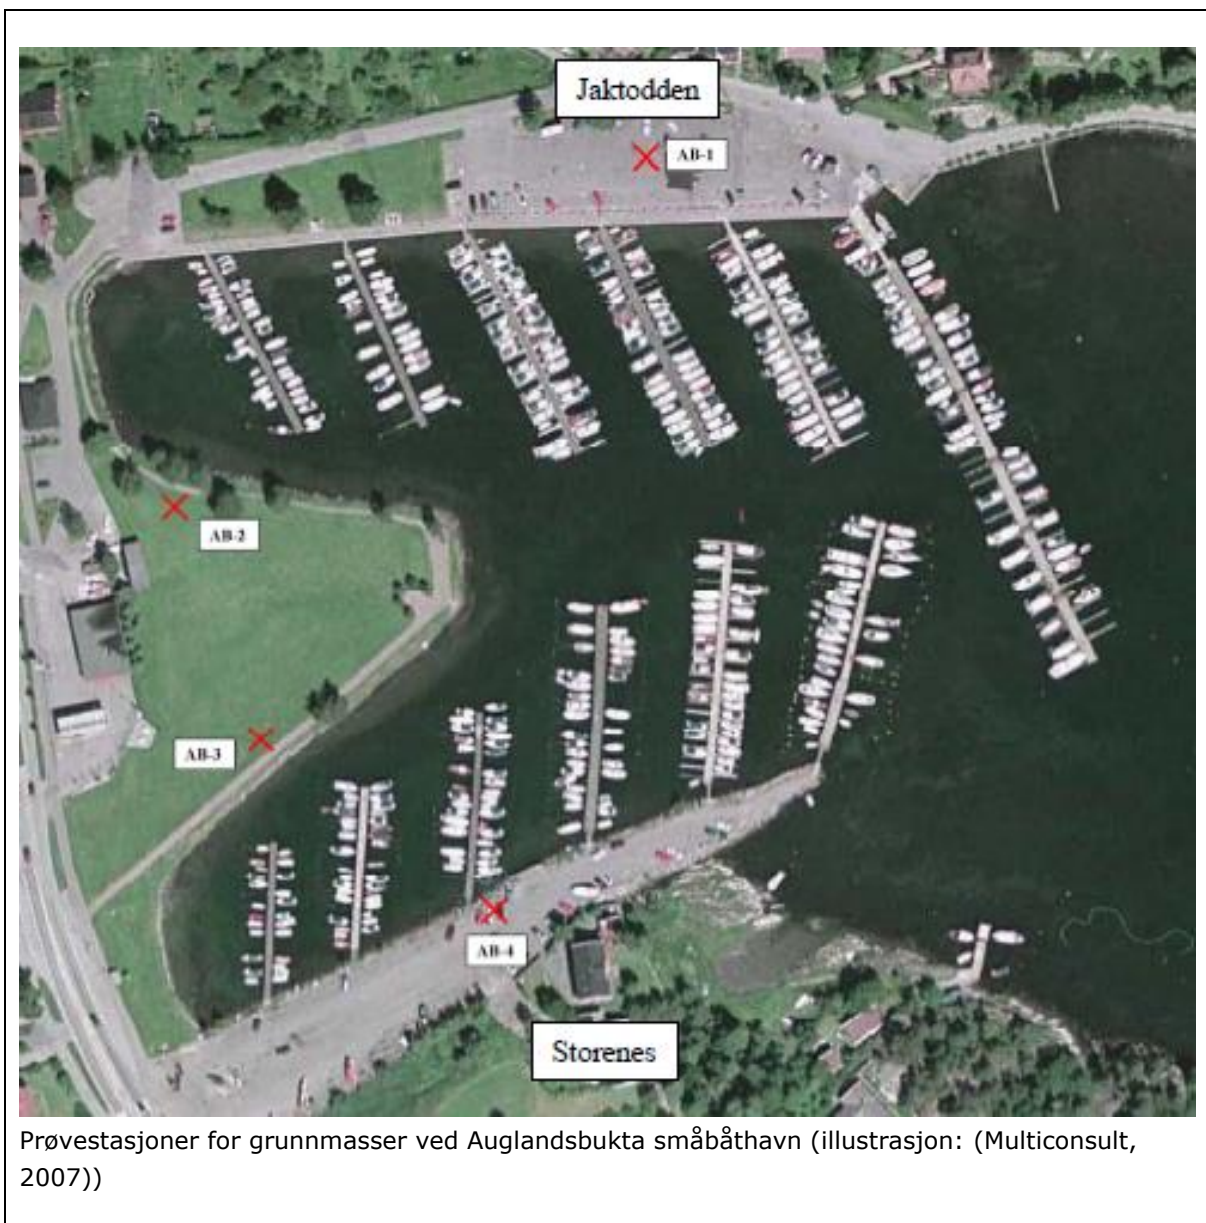
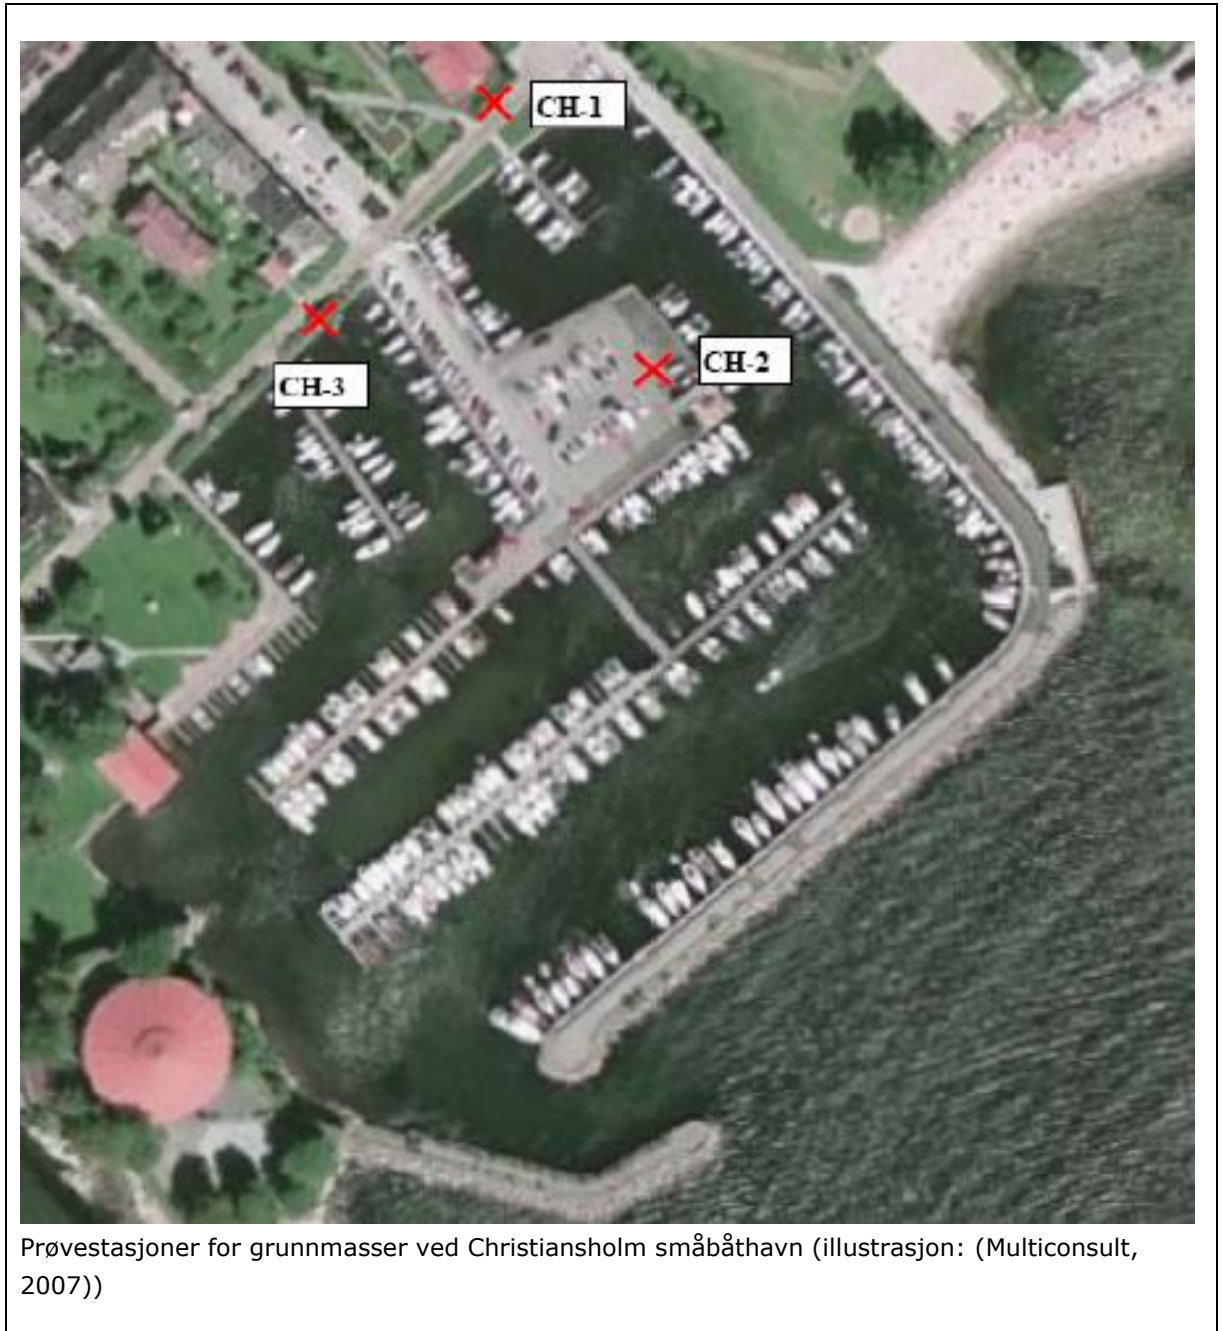
Figur 4.3: Undersøkelser av grunnmasser i 2006 ved Auglandsbukta og Christiansholm småbåthavner

I 2006 ble det tatt grunnprøver ved Auglandsbukta og Christiansholm småbåthavner. Rapport fra disse undersøkelsene er gitt i vedlegg C, der det også er gitt informasjon om metoder, resultater, analyserapporter og prøvestasjoner. Prøvesteder er vist i figur 4.3.

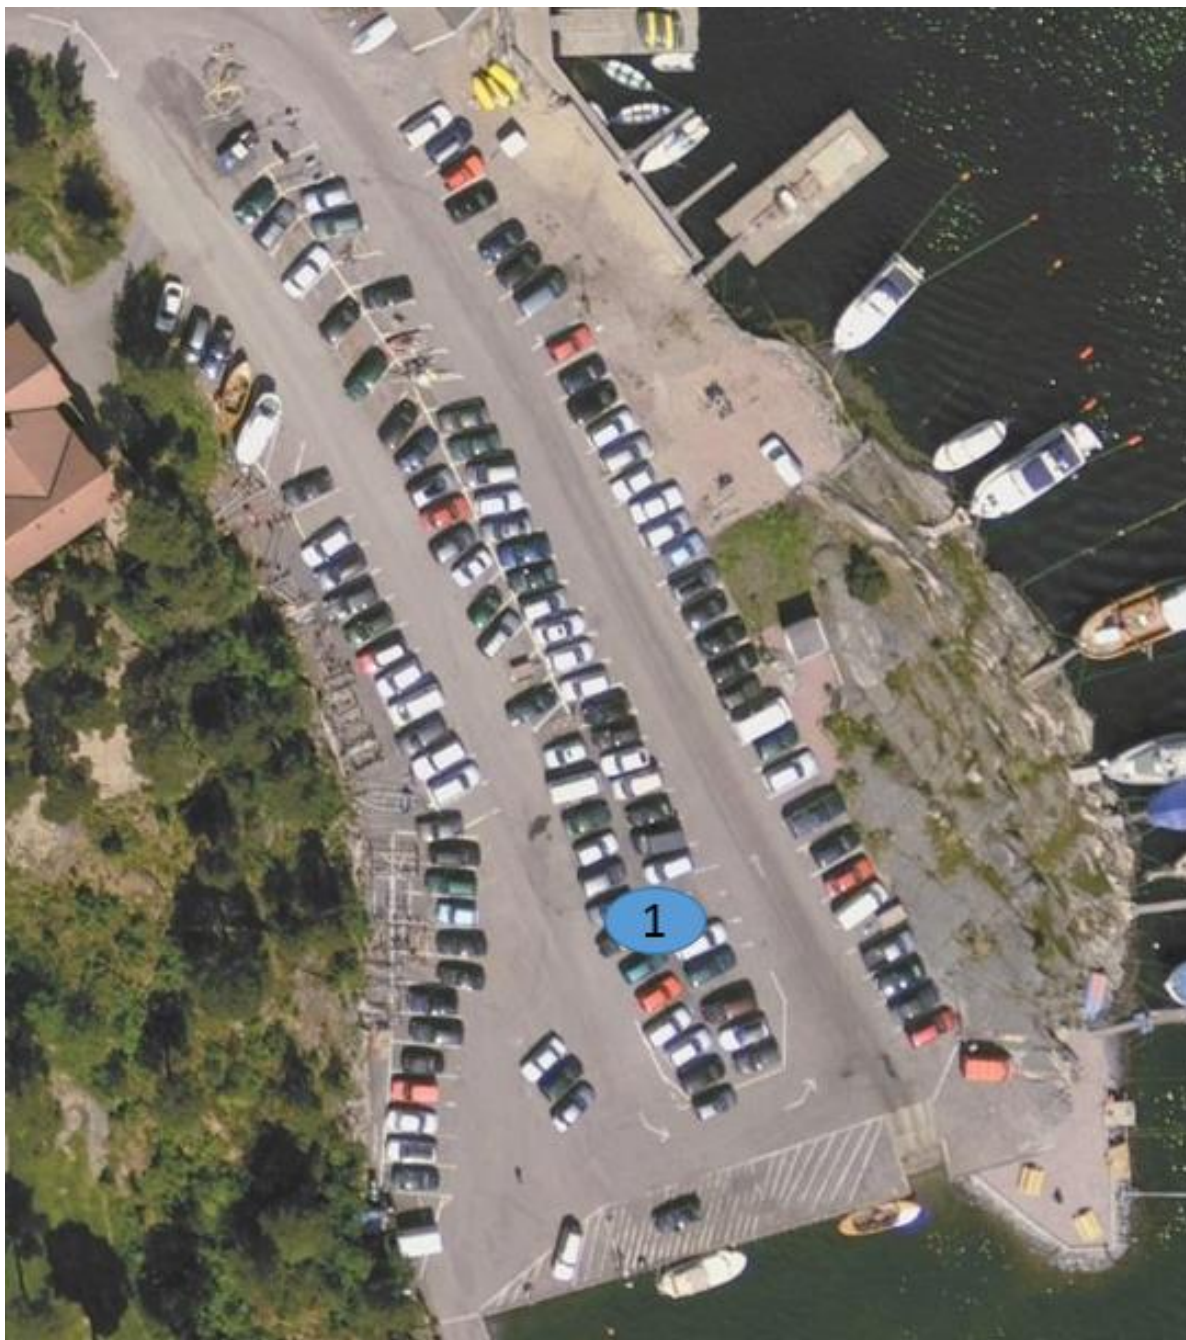
Ved Ternevig var det et tynt dekke med maskingrus under asfalten. Deretter var det blokk/ steinfylling. Det ble vurdert som lite hensiktsmessig å ta flere boringer, da flyfotos har vist at havna ble opparbeidet i en etappe og at det da ble utfyllt med ensartede masser og deretter snarlig asfaltert. Prøvested er vist i figur 4.4.

Prøvestasjon for grunnmasser ved Ternevig småbåthavn (flyfoto: www.norgebilder.no)

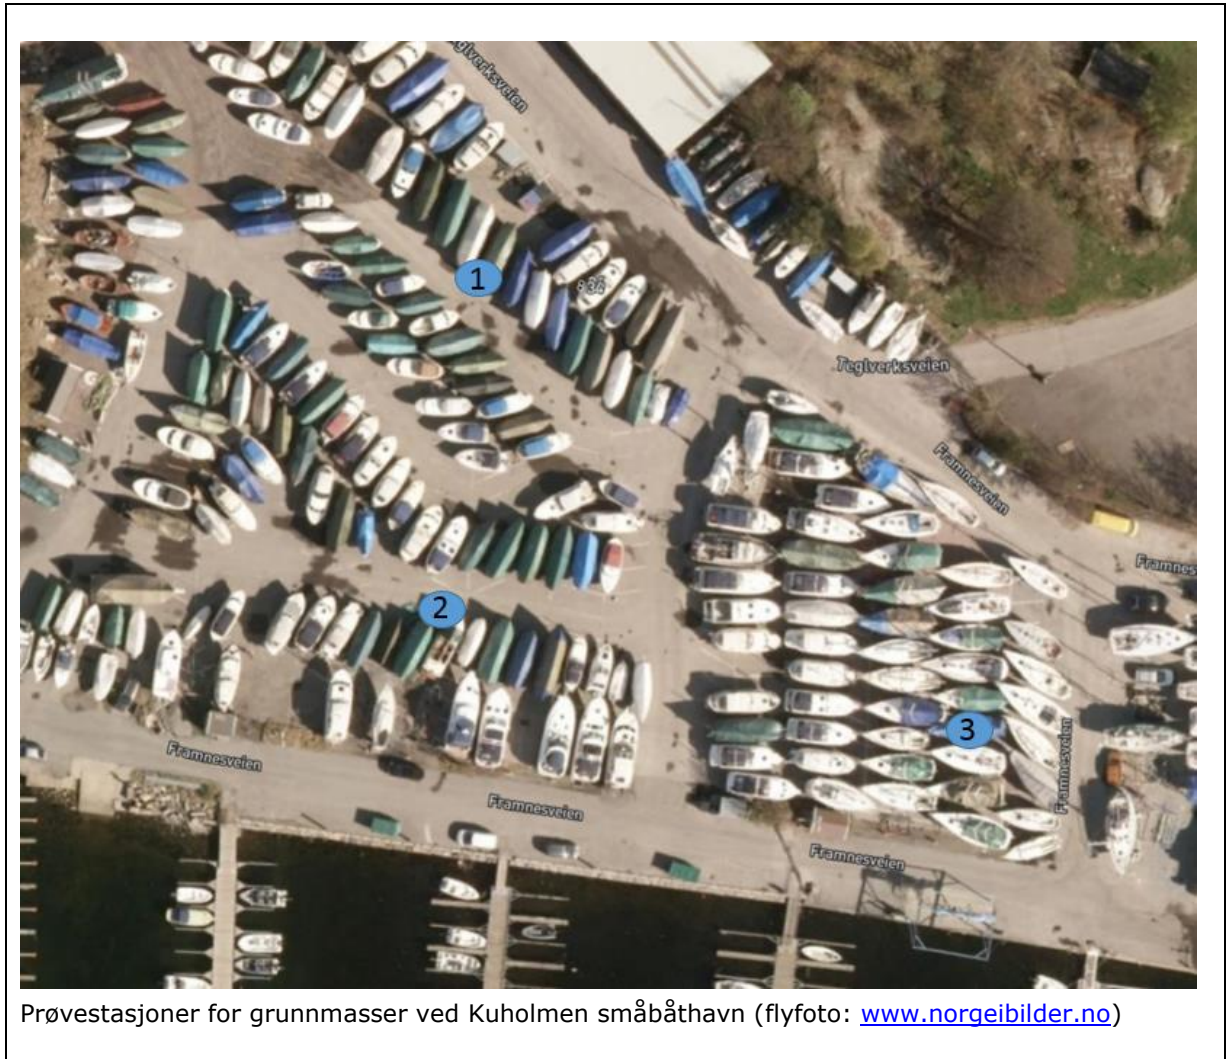
Figur 4.4: Undersøkelser av grunnmasser i 2017 ved Ternevig og Kuholmen småbåthavner

I 2017 ble det tatt prøver av grunnmasser under asfaltdekker ved Ternevig og Kuholmen småbåthavner. Prøvene ble tatt ved å først skjære gjennom asfalt med vinkelsliper, og deretter bruke en håndholdt boremaskin med skovlbor for å kartlegge grunnmasser og ta prøver.

Ved Kuholmen tydet flyfotos på at utfylling og landinnvinning foregikk over en lengre periode, og det ble derfor undersøkt grunnmasser tre steder. I prøvestasjon 2 ble det funnet to asfalt lag. Prøvesteder er vist i figur 4.4. Analyseresultater er gitt i tabell 4.4 og viser at:

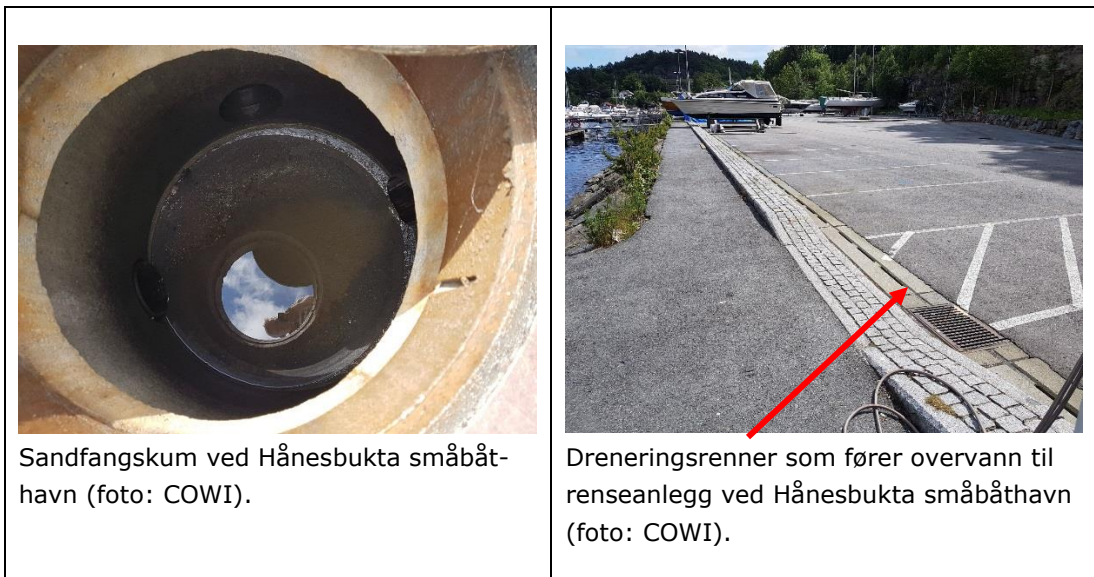
Figur 4.5: Sandfangskum og dreneringsrenner ved Hånesbukta småbåthavn.

- > Innholdet av kobber og sink i vårprøven, og kobber i høstprøven, overstiger grenser for farlig avfall. Sandfangsmassen må derfor klassifiseres som farlig avfall ved levering til avfallsmottak.
- > Det ble påvist relativt lite med andre tungmetaller enn kobber og sink, lite PAH og det ble ikke påvist PCB. Det ble derimot påvist en del alifatiske hydrokarboner og flyktige aromatiske hydrokarboner (BTEX).
- > Det ble påvist TBT og Irgarol både vår og høst, noe som tyder på at det fortsatt er en del båter som har bunnstoff med disse biocidene.

Sand fra sandfangskum ved Hånesbukta småbåthavn er farlig avfall. Ved eventuell levering av sand til deponi for ordinært avfall, må det utføres utlekkings tester og resultater må tilfredsstillte gitte grenseverdier iht. avfallsforskriften.

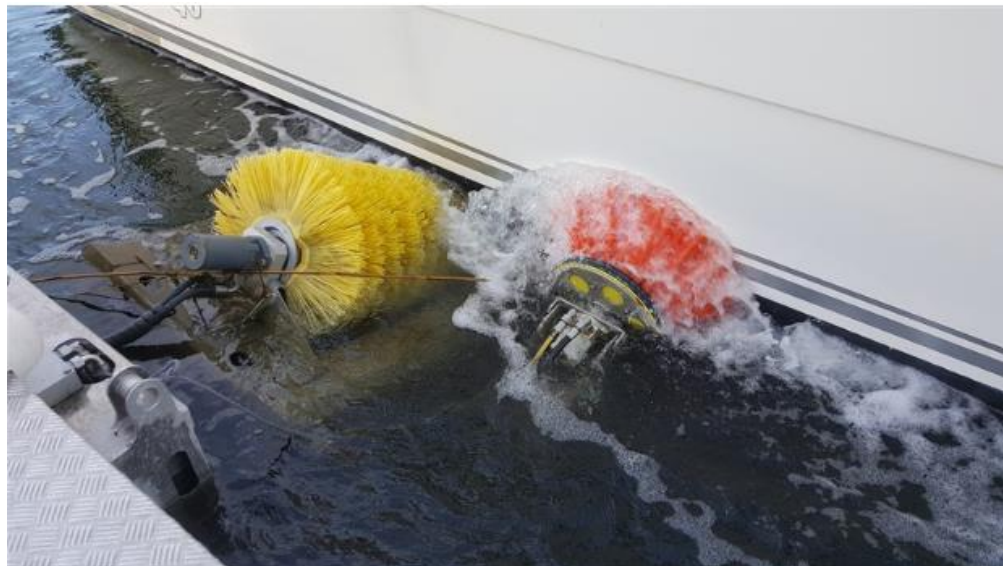
Bilde 5.1: Børster til et båtvaskeanlegg (www.vollenmarinesenter.no)

I Sverige er det installert en rekke båtvaskeanlegg. Hensikten er å etter behov kunne vaske båtens skrog mens den er i vannet. Dermed kan båteiere unngå helt å bruke bunnstoff med biocider som kan få hele småbåthavner til å ikke bruke bunnstoff i det hele tatt. En svensk nettside¹⁰ har oversikt over alle båtvaskeanlegg som er i drift i Sverige, og viser at det per november 2017 er 22 båtvaskeanlegg i drift som kan benyttes av fritidsbåter. En båtvask tar om lag 15 minutter for en båt på 20-25 fot, og koster SEK kr 400-600 per vask. Båtvaskeanleggene er normalt dimensjonert for båter opp til 42 fot lange, 4 meter brede og 2 meter dype. Svenske leverandører kan levere båtvaskeanlegg til en kostnad i størrelsesorden \$ 900 000.

Sommeren 2017 ble det første båtvaskeanlegget satt i drift ved Vollen Marinesenter¹¹ i Asker kommune. Vaskekostnad er her NOK 600,- for båter opp til 25 fot. Anlegget kan vaske både seil- og motorbåter opp til 54 fot. Et båtvaskeanlegg er kostbart, og det første båtvaskeanlegget ved Vollen Marinesenter fikk¹² prosjektstøtte på 2,2 mill.kr fra Miljødirektoratet for etablering. I tillegg fikk ProMarine AS prosjektstøtte på 3,75 mill.kr fra Miljødirektoratet for utvikling og lansering av båtvaskeanlegg i 2018. Kostnad til regelmessig vask for båteier, må ellers ses opp imot sparte kostnader til bunnstoffbehandling.

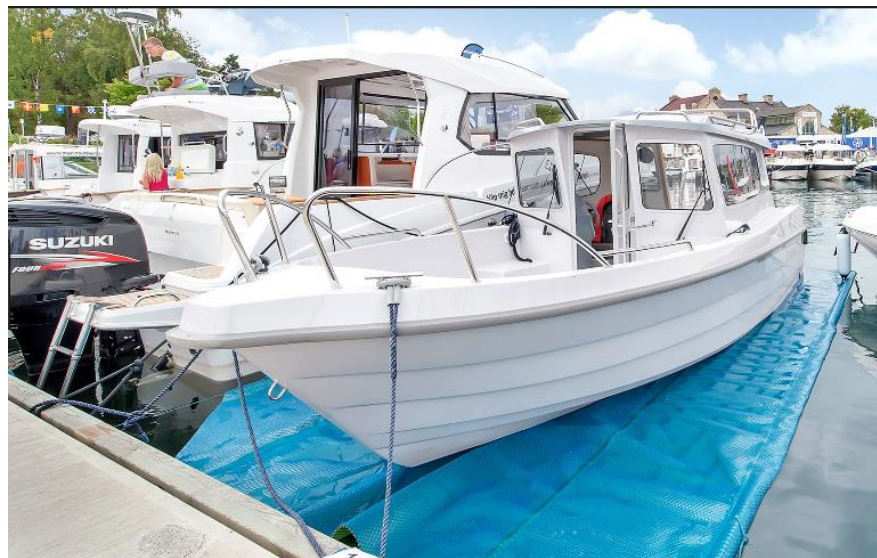
Bilde 5.2: Eksempel på skrogduk (www.batmiljo.se)

I Sverige og Finland er det mange båteiere som har installert skrogduker på båtplassen sin. Skrogdukene fungerer på ulike måter, noen gnikker og gnir bort vekst på skroget mens andre har til hensikt å slutte så tett rundt skroget at det blir så mørkt og oksygenfattig at hverken rur eller alger trives. En skrogduk koster SEK 5 000 – 10 000, og passer for motorbåter opp til 32 fot.

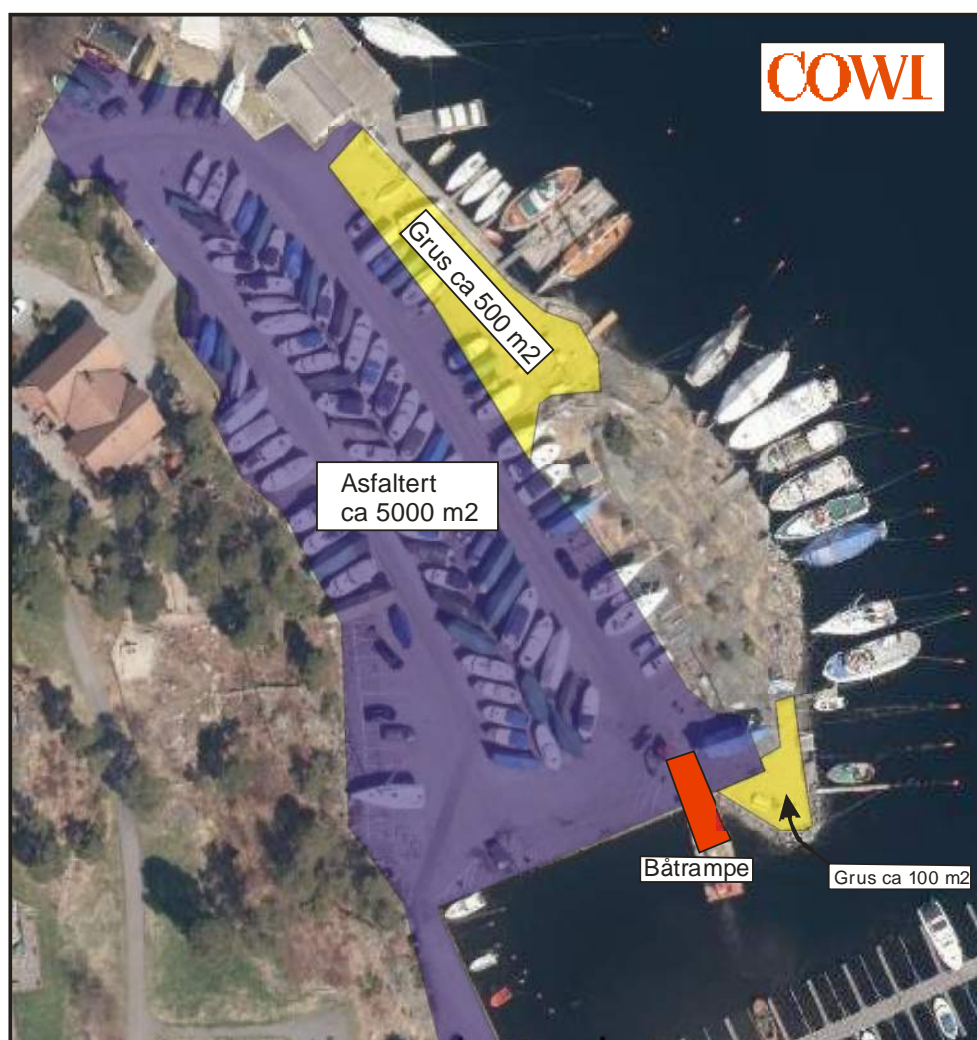
Figur 3: Asfalterte og gruslagte områder i Ternevig småbåthavn.

Det er ingen spesiell oppsamling eller rensing av overflatevann. Det er (foreløpig) ikke funnet at det er gjennomført undersøkelser eller tiltak i sjø eller av sedimenter.

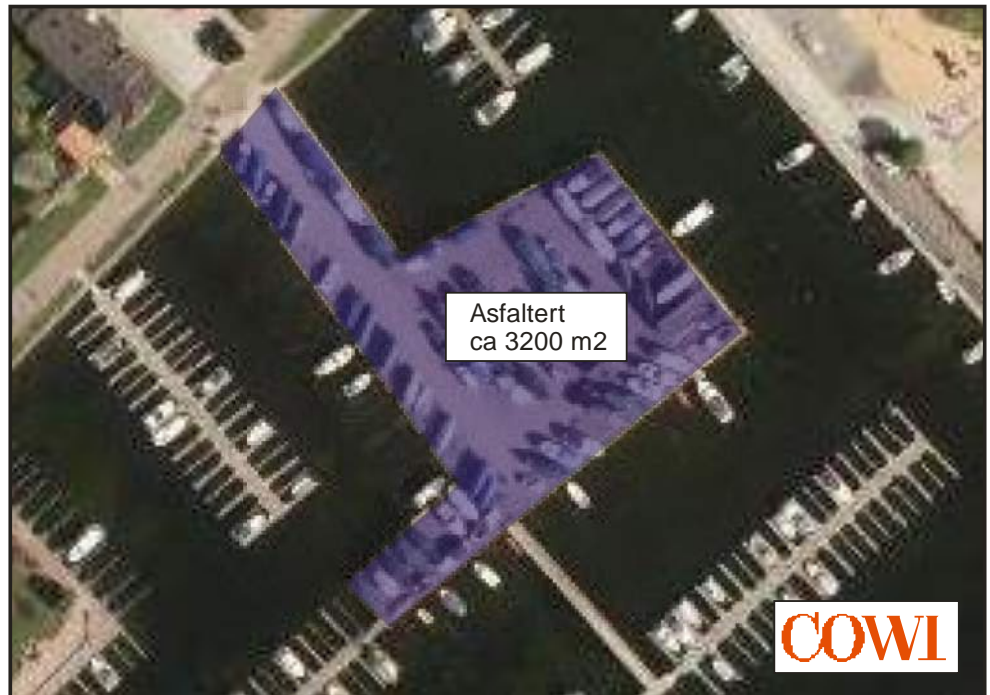
Figur 9: Flyfoto fra 2015 med asfaltert areal

Figur 9 viser en grov skisse av de viktigste arealer i båthavna.

Båthavna har plass til 415 båter i sjøen og ca 80 opplagsplasser på land. Antallet opplagsplasser på land er avhengig av båtenes størrelser.

Det er ingen oppsamling av overflatevann. Fylkesmannen fikk i 2006¹ utført miljøtekniske undersøkelser av grunnmasser på land, og det ble tatt prøver fra 3 sjakter. Det ble også mudret sedimenter² i 2006-2007. Selv om det ble mudret bort store mengder forurensede sedimenter, ble det vurdert at alle miljømål ikke ble oppnådd.

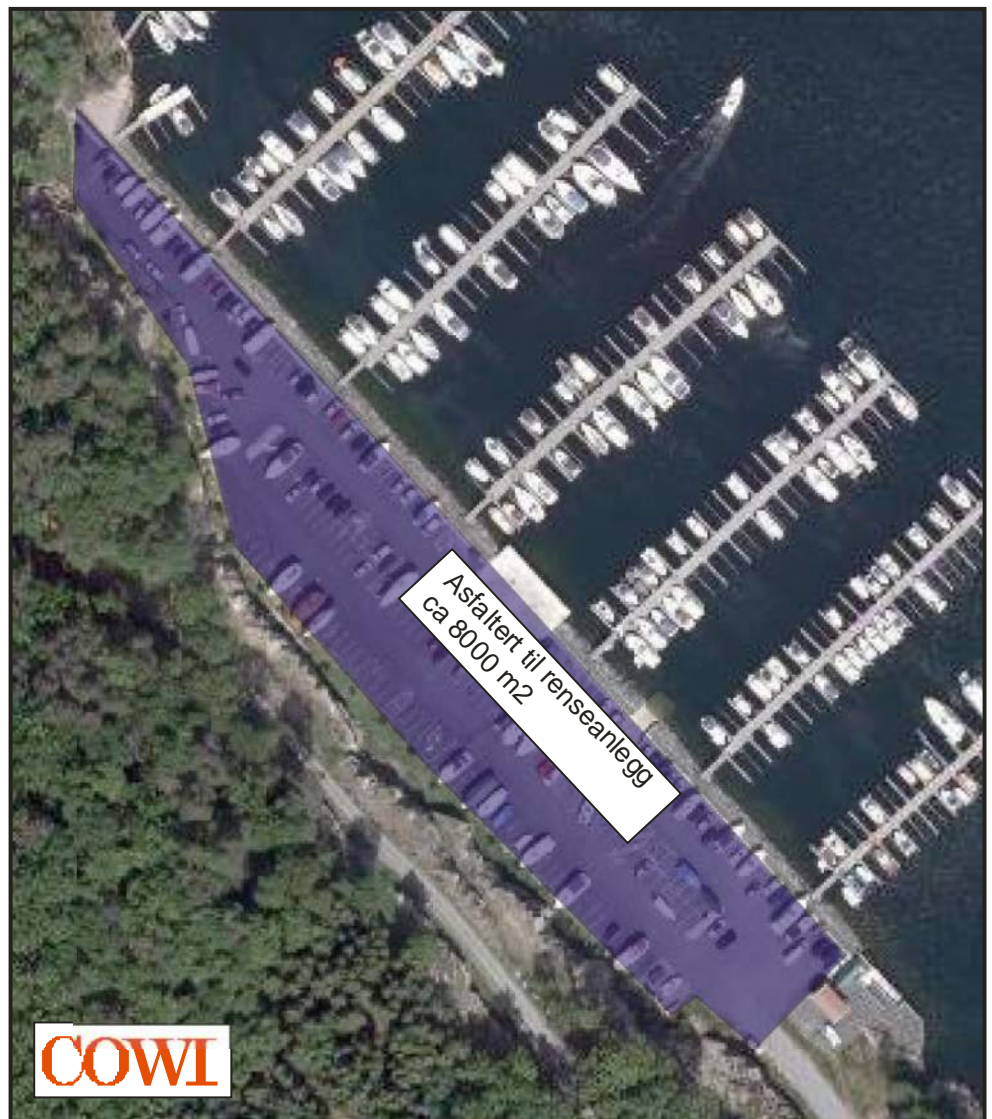
Figur 13: Flyfoto fra 2015 med arealer

Hånesbukta småbåthavn er den nyeste og ble anlagt i 2004-2006. Her er alle trafikk- og opplagsområder asfalterte (ca 8000 m²), og det er oppsamling av overflatevann med rensing (sandfang og oljeutskiller) før utslipp til sjø. Resipientundersøkelser har vist at småbåthavnen ikke har påvirket sjø i nevneverdig grad.

Figur 13 viser en grov skisse av de viktigste arealer i båthavna.

Båthavna har plass til ca 425 båter i sjøen og ca 170 opplagsplasser på land. Antallet opplagsplasser på land er avhengig av båtenes størrelser.

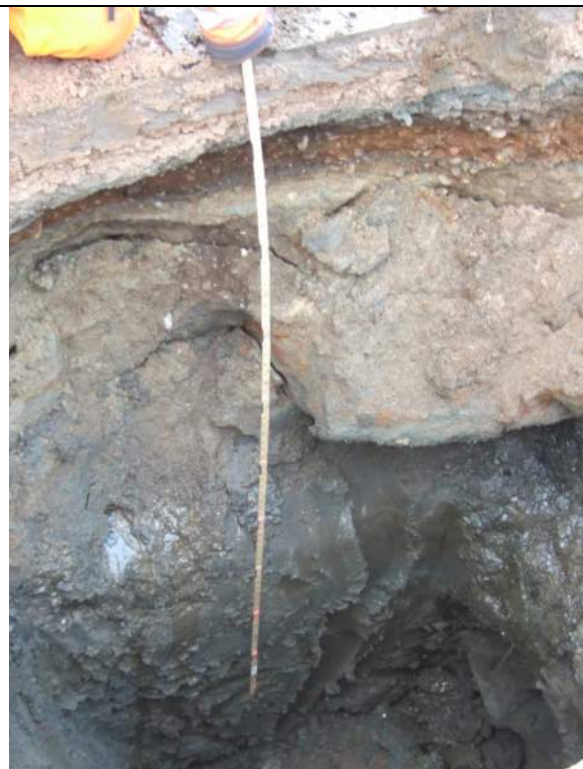
Prøvestasjon AB-1. 3 meter dypt.

- Asfalt
- Rødbrunt lag med fyllmasser (sand og stein)
- Grått lag med sand og stein
- Brunt lag med sand og stein

Dybde 3 meter. Kom ikke lenger ned pga utrasing fra sjaktsidene.

Sedimentene lukter vondt/surt/oljelukt

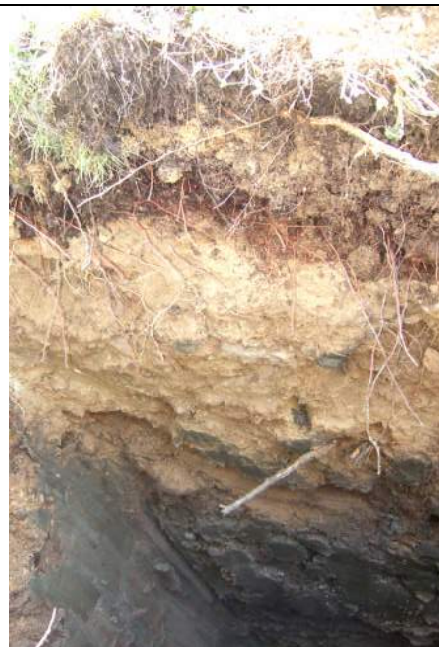
Prøvestasjon AB-2. 3 meter dypt.

- Torvlag med røtter ca 30 cm ned i jorda

Ved ca 80 cm fra overflaten var det innsig av vann

- Kompakt blågrønngrå silt, naturlig sjøbunn med skjell- og skjellrester (ikke noe stein i)

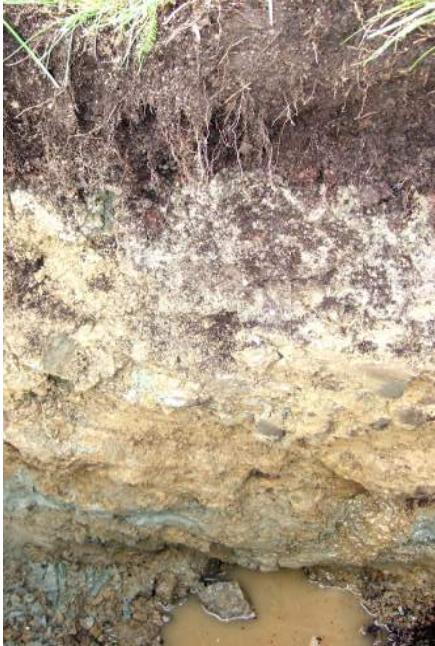
<p>Prøvestasjon AB-3. 1,10 meter dypt.</p>	<ul style="list-style-type: none">- 30 cm torvlag - ca 30 cm sandig silt - Grove fyllmasser med silt - Blågrønn leire/silt med organisk materiale

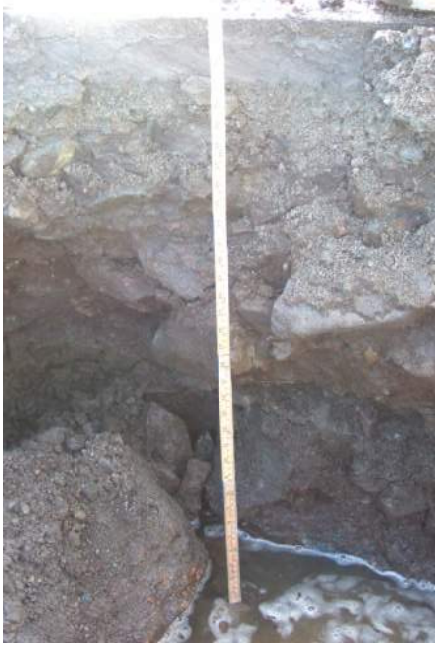
<p>Prøvestasjon AB-4. 0,90 meter dypt.</p>	<ul style="list-style-type: none">- Asfalt - Grove fyllmasser (stein → 100x80x30 cm), grus, sand) - Grove, brunlige fyllmasser, med enkelte rester av murstein, gammel asfalt. <p>Sjakten inneholdt mye grovere materiale enn på nordsiden av havnen.</p> <p>Kom ikke lenger ned pga innsig av sjøvann</p> <p>Ikke noe lukt av massene.</p>

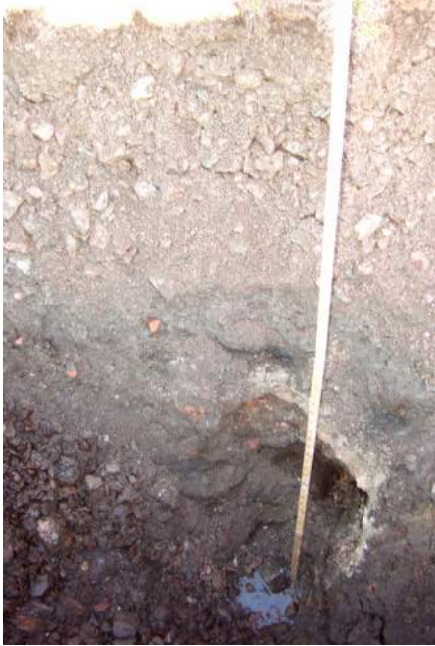
<p>Prøvestasjon CH-1. 1,20 meter dypt.</p>	<ul style="list-style-type: none">- Grus- Lys fyllmasse (stein, grus, sand) med plast-, mursteinrester, ståltråd - Mørkere fyllmasse (grus, stein, mindre sand) med plast-, mursteinrester, ståltråd <p>Ved ca 1,20 meter var det innsig av sjøvann</p> <ul style="list-style-type: none">- Nederst: rester av treplanker, -stokker, -materiale

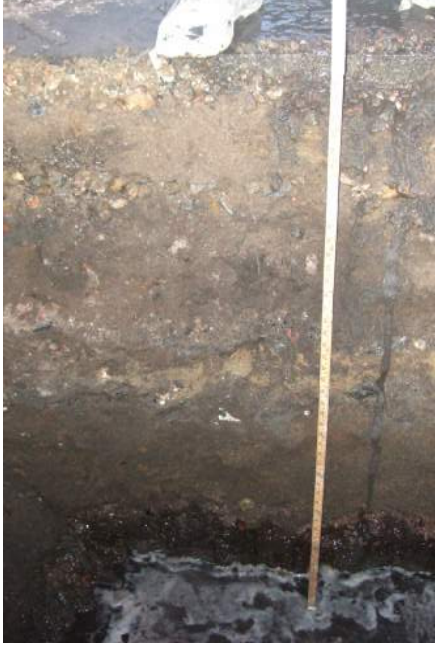
<p>Prøvestasjon CH-2. 1,5 meter dypt.</p>	<ul style="list-style-type: none">- Asfalt- Grus- Fyllmasser (stein og sand), rester av murstein og glass <p>Finere masser (mer sand) nedover i sedimentene</p> <p>Sterk H2S lukt</p> <p>Ved ca. 1,10 m var det innsig av sjøvann</p> <ul style="list-style-type: none">- Nederst: masse trepinner, svart organisk materiale, glasskår, tallerkenrester

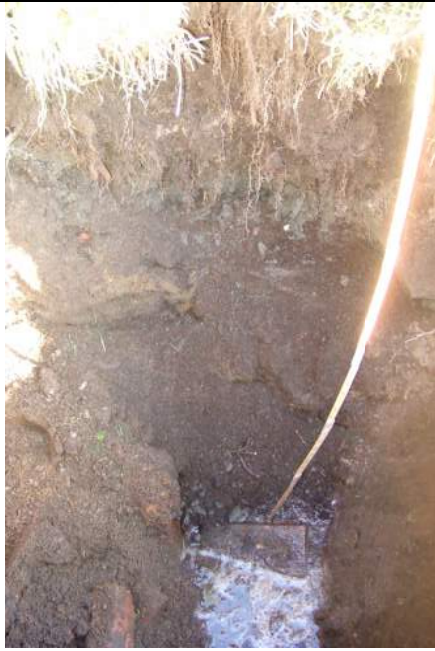
Prøvestasjon CH-3. 1,20 meter dypt.

- Torv med ca 60 cm røtter, innslag av sand og større steiner
