**KOPPANGSØYENE I STOR-ELVDAL  
EN GEOFAGLIG OG HYDROLOGISK  
VURDERING**

**Rapport nr 52  
1991**

**Kjell Nordseth**

**Geografisk institutt**

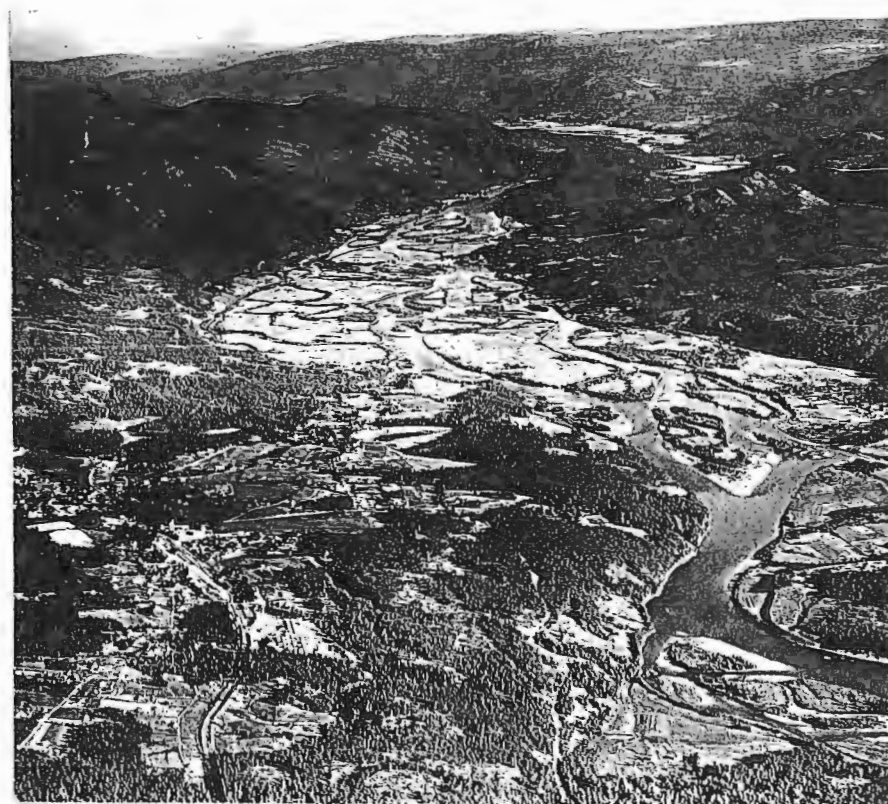
Fig.1B Koppangsøyene sett mot sør 9.juli 1956. Sundfloen bru har blitt bygget i høyre forkant. Enerett:Widerøe Flyveselskap A/S

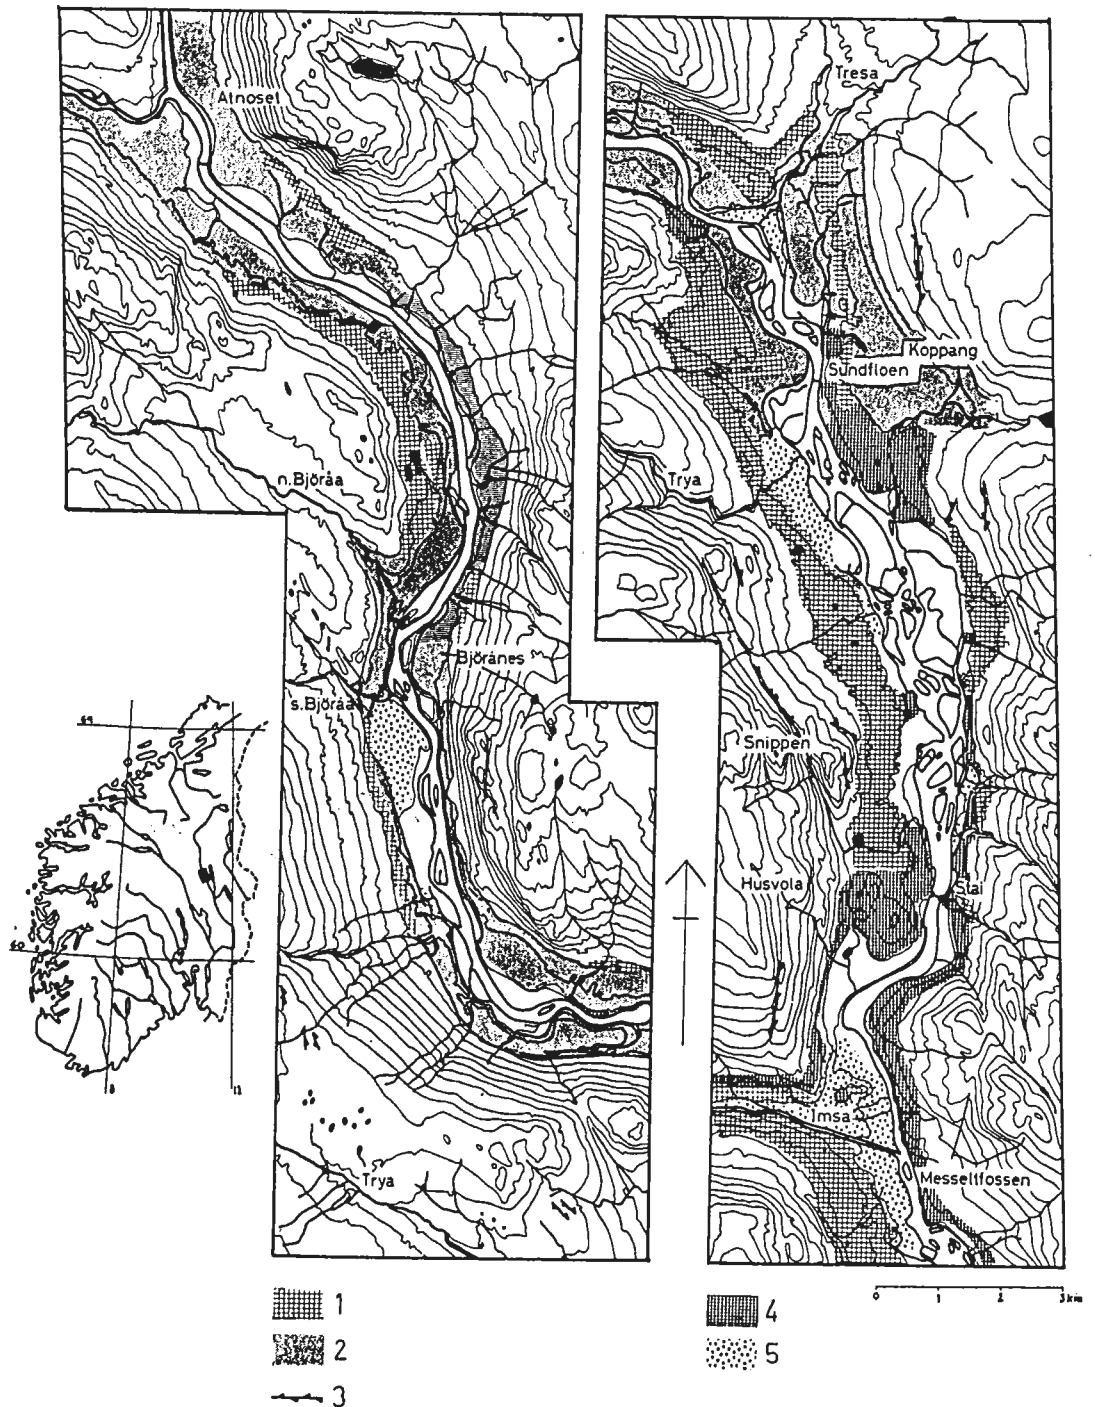
Fig.2

Kvartærtidens løsmassefyllinger i Glommas dal Atnoset-Messeltfossen.

- 1: Dødisavsetninger, 2: Fluvialt avflatete terrasser,  
3: Smeltevannsløp, 4: Blottlagt fjell, 5: Alluviale vifter

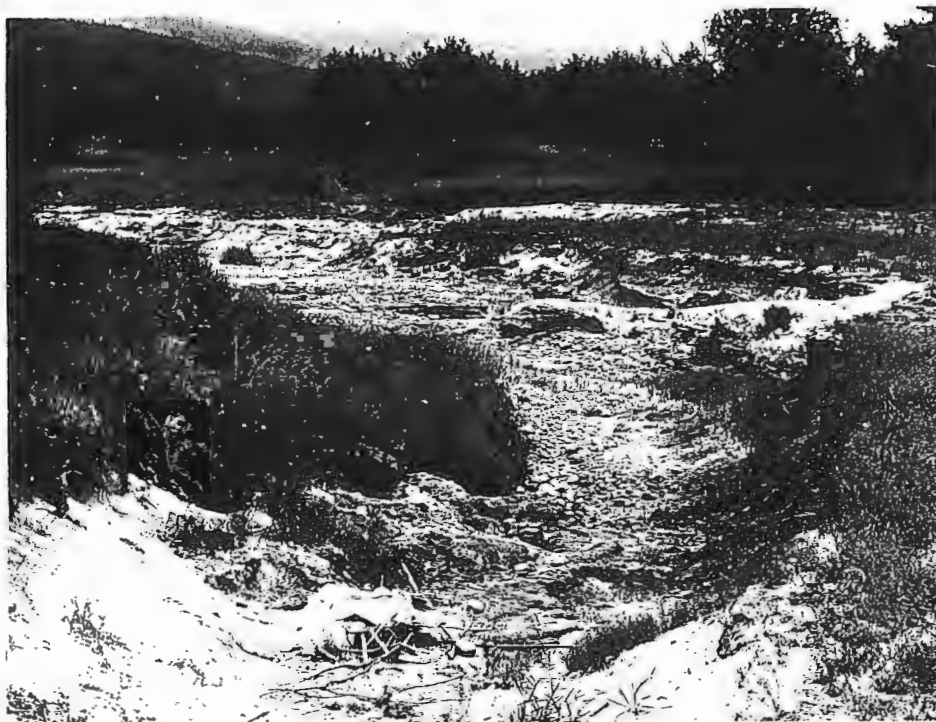
Fig.14. Erosjonsbrudd og strømgrop etter flommen 1966 på sørlige del av Vestgardsvollen  
(Foto:10.aug.1967)

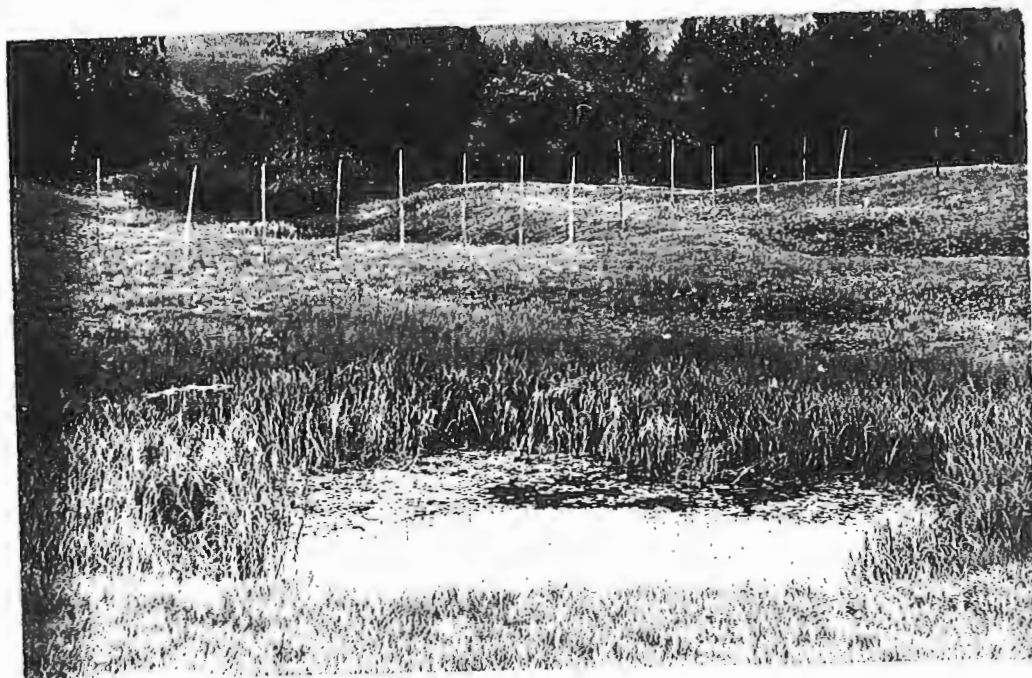
Fig.15. Innsynkning-strømgrop på sørligste del av Koppangsøya

Noen groper har imidlertid en annen forklaring (Fig.15). Særligst og midt inne på Koppangsøya finnes noen sirkelrunde, dype forsenkninger som følger etter hverandre på rekke. De faller imidlertid sammen med dominerende grunnvannstrøm i øya (Renhusløyken & Skofteland 1967), og gropene kan godt tenkes som resultat av en slags "kollaps" av det fine topplaget i elvesletta der grunnvannstrømmen har kunnet ta med seg det aller fineste materialet.

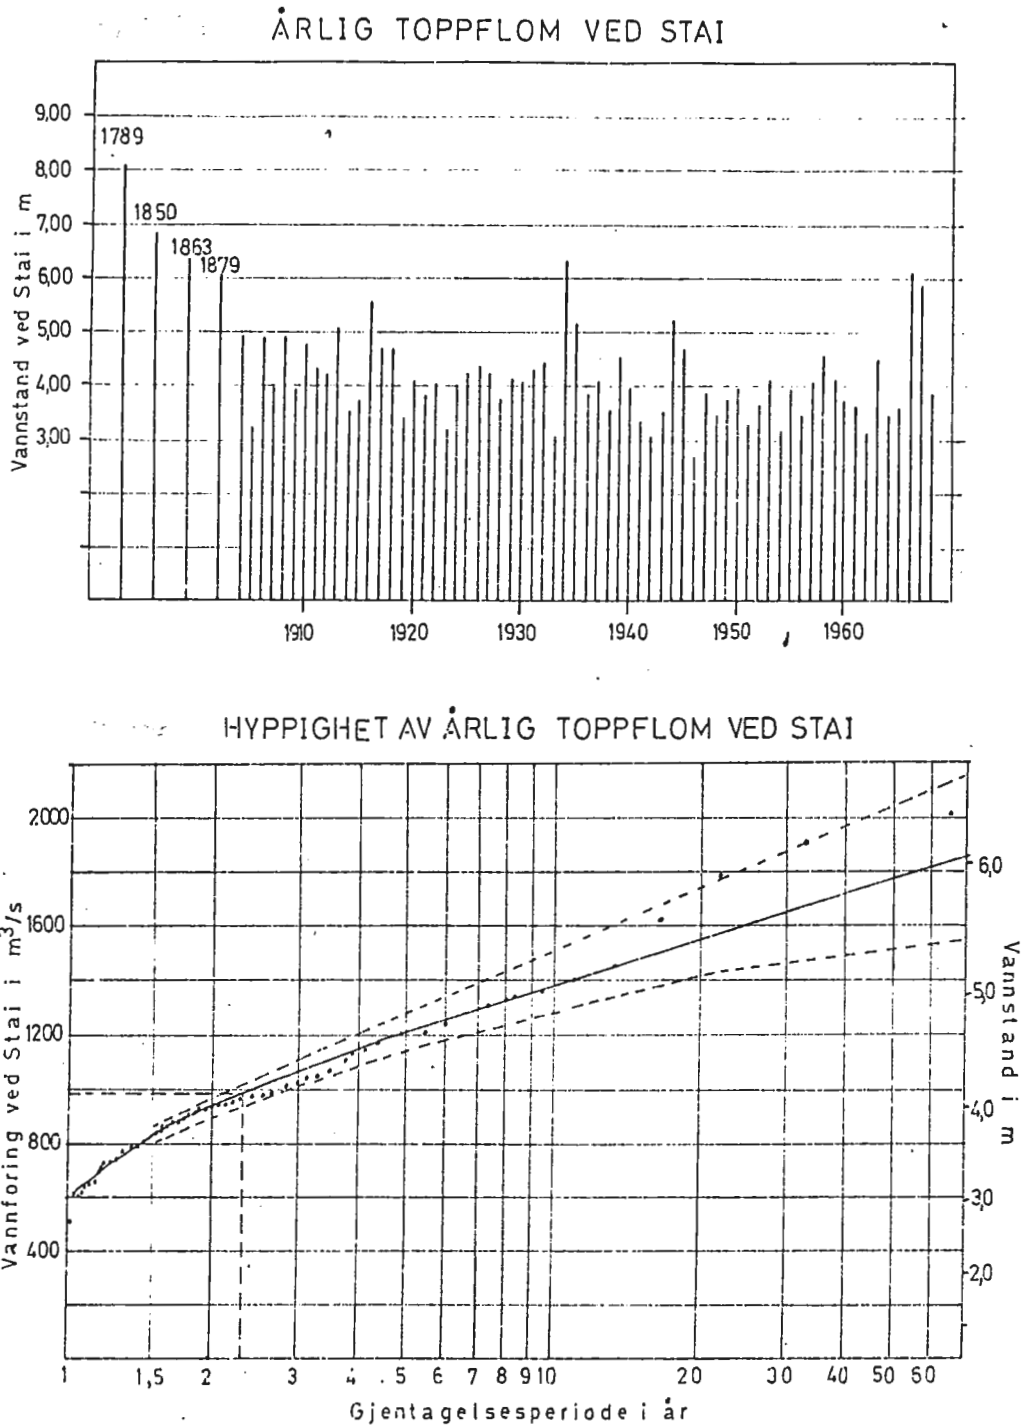
Fig.17. Flomfrekvenskurve Stai Bru 1904-1968

Hva som ikke kan avleses ved flomfrekvenskurven er hyppigheten av flomvannstand lenger oppstrøms i Koppangsøyene pga lokale isoppdemninger. Dette er oversvømmelsesvannstand som inntreffer langt tidligere enn vanlig smelteflom, og som kan nå opp i og endog overskride flomvannstanden senere. Forholdene tilsier hyppigere oversvømmelse enn flomanalysen kan si noe om.
