Overvåking av elver og bekker i Innlandet fylke, 2022

Statsforvalteren i Innlandet
Rapport nr. 5 | 2023

Oppdragsgiver: Statsforvalteren i Innlandet
Oppdragsgivers kontaktperson: Sigrid Hårstad Pålsrud
Rådgiver: Norconsult
Oppdragsleder: Trond Stabell
Fagansvarlig: Trond Stabell
Andre nøkkelpersoner: Lisa Nielsen, Tobias Karlsson

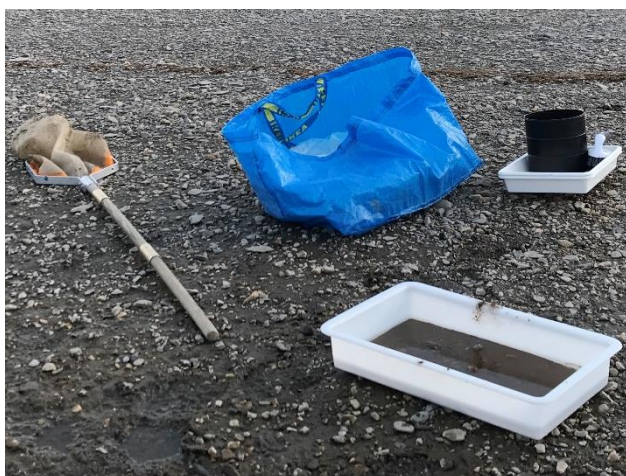
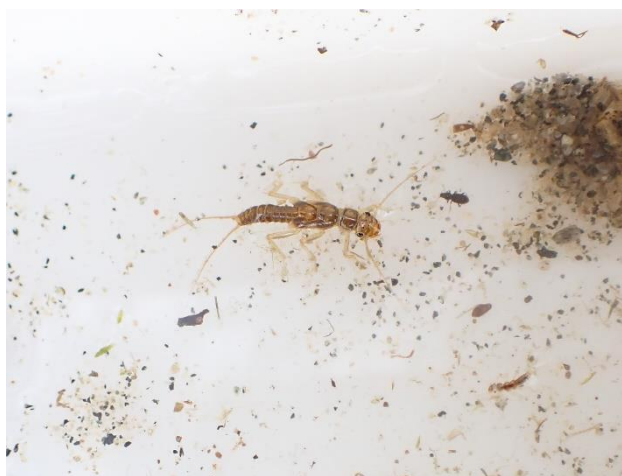
Figur 2-1. Til venstre: Utstyr til bunndyr. Til høyre: En steinflue (familie Perlodidae) fra bunndyrprøve tatt i Lågen.

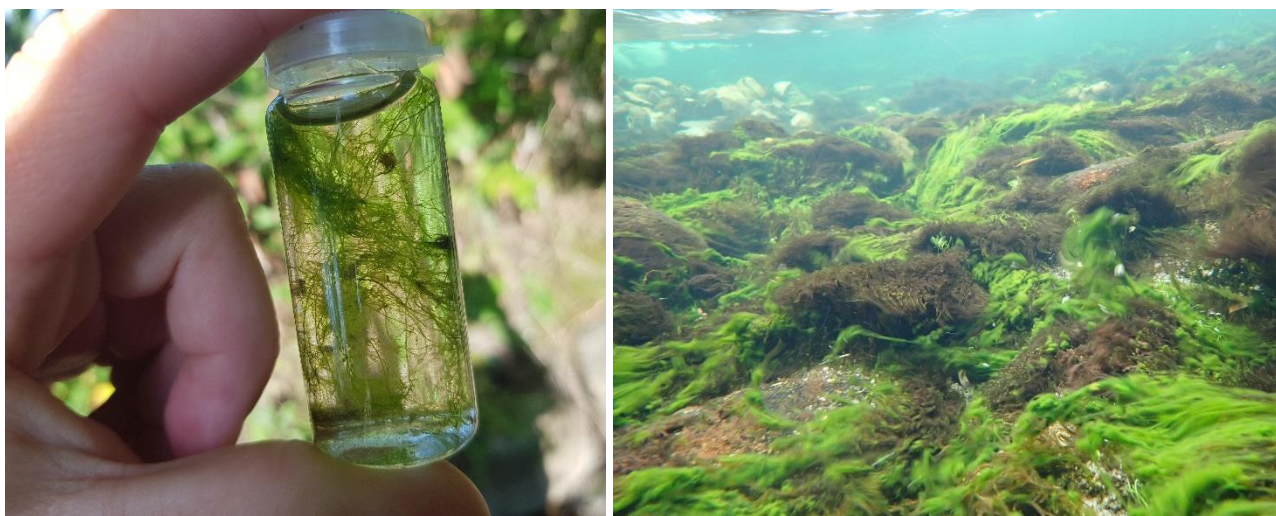
Figur 2-2. Til venstre: Et prøveglass med påvekstalger. Til høyre: Trådformete påvekstalger i Lågen.

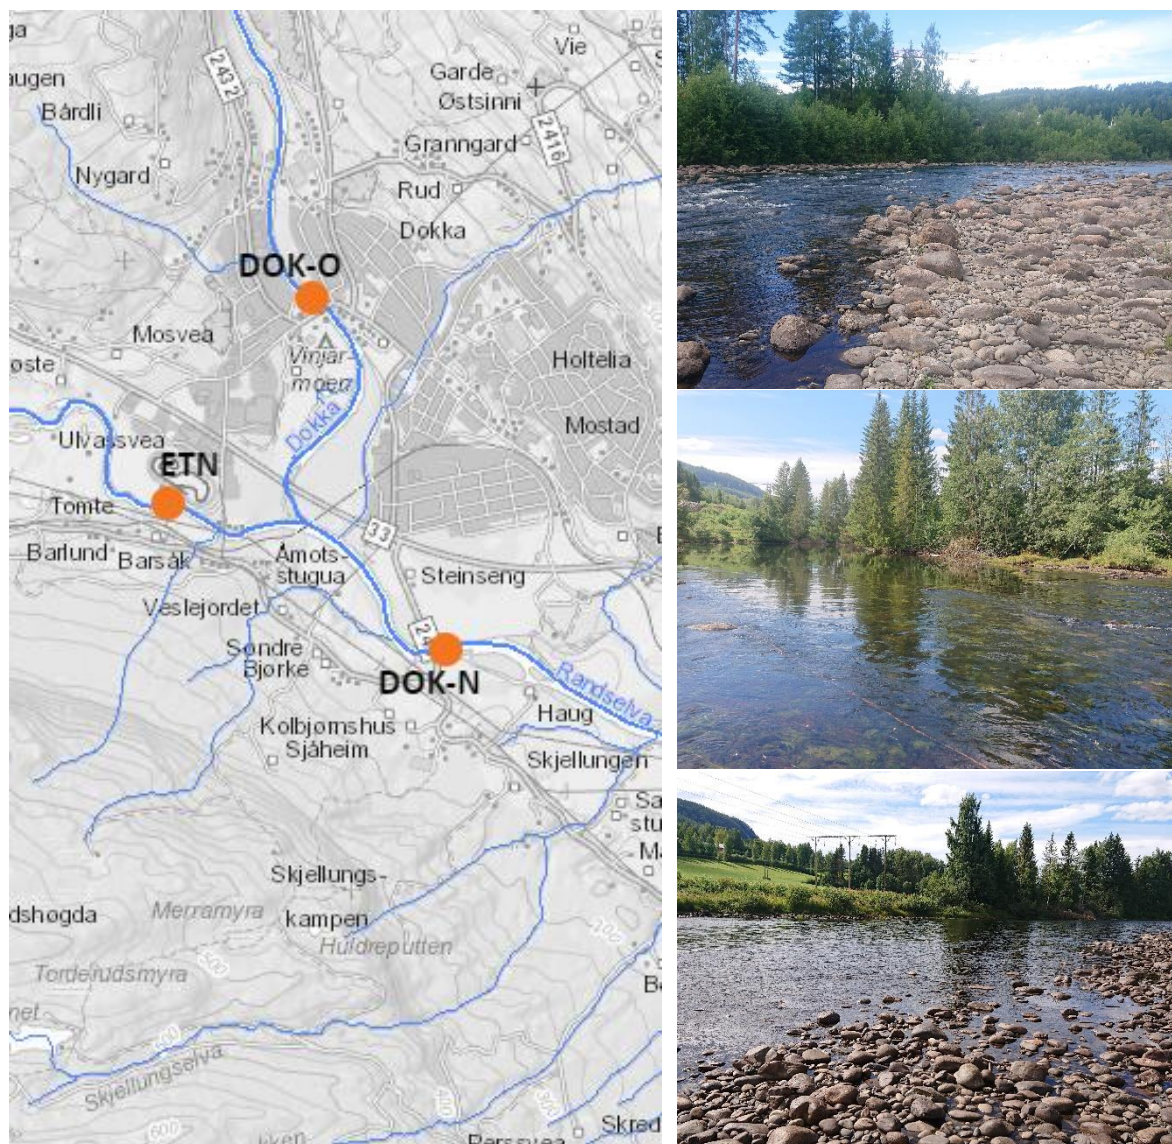
Figur 3-4. Kart og bilder over tilførsler til Randsfjorden, nord. Øverst t.h. DOK-O, midten ETN, nederst t.h. DOK-N.

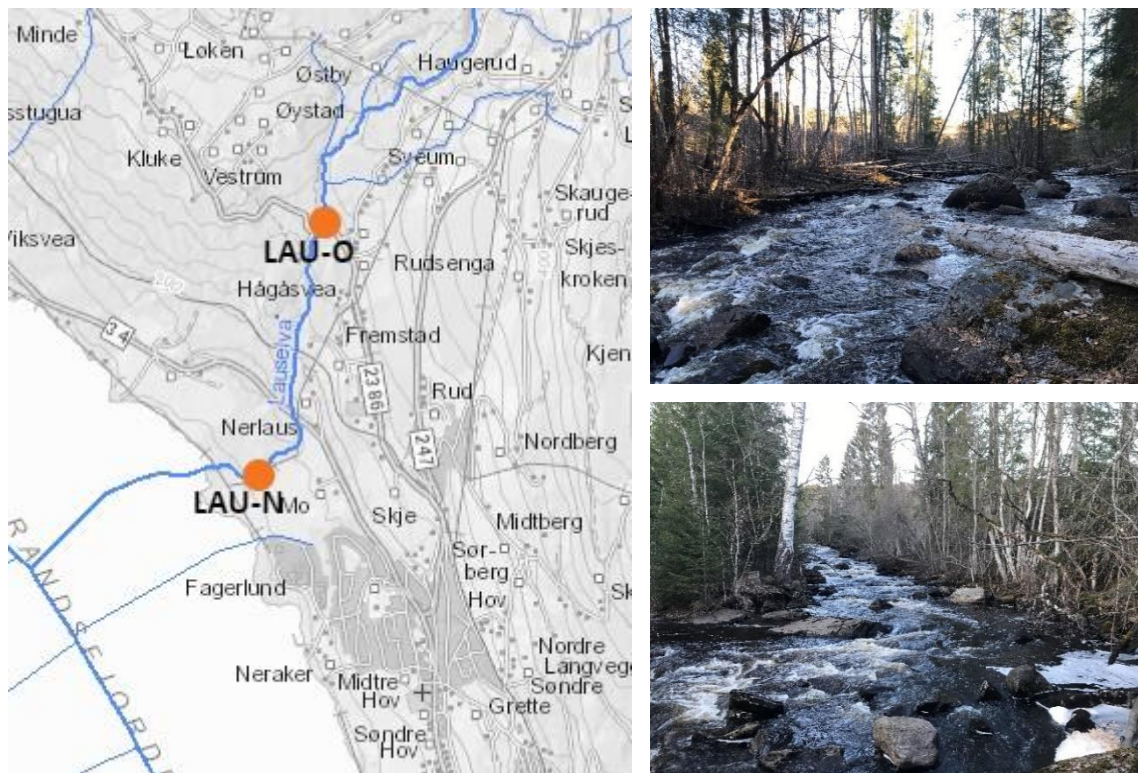
Figur 3-6. Kart og bilde av stasjonene i Lauselva. Øverst t.h. LAU-O, nederst t.h. LAU-N.

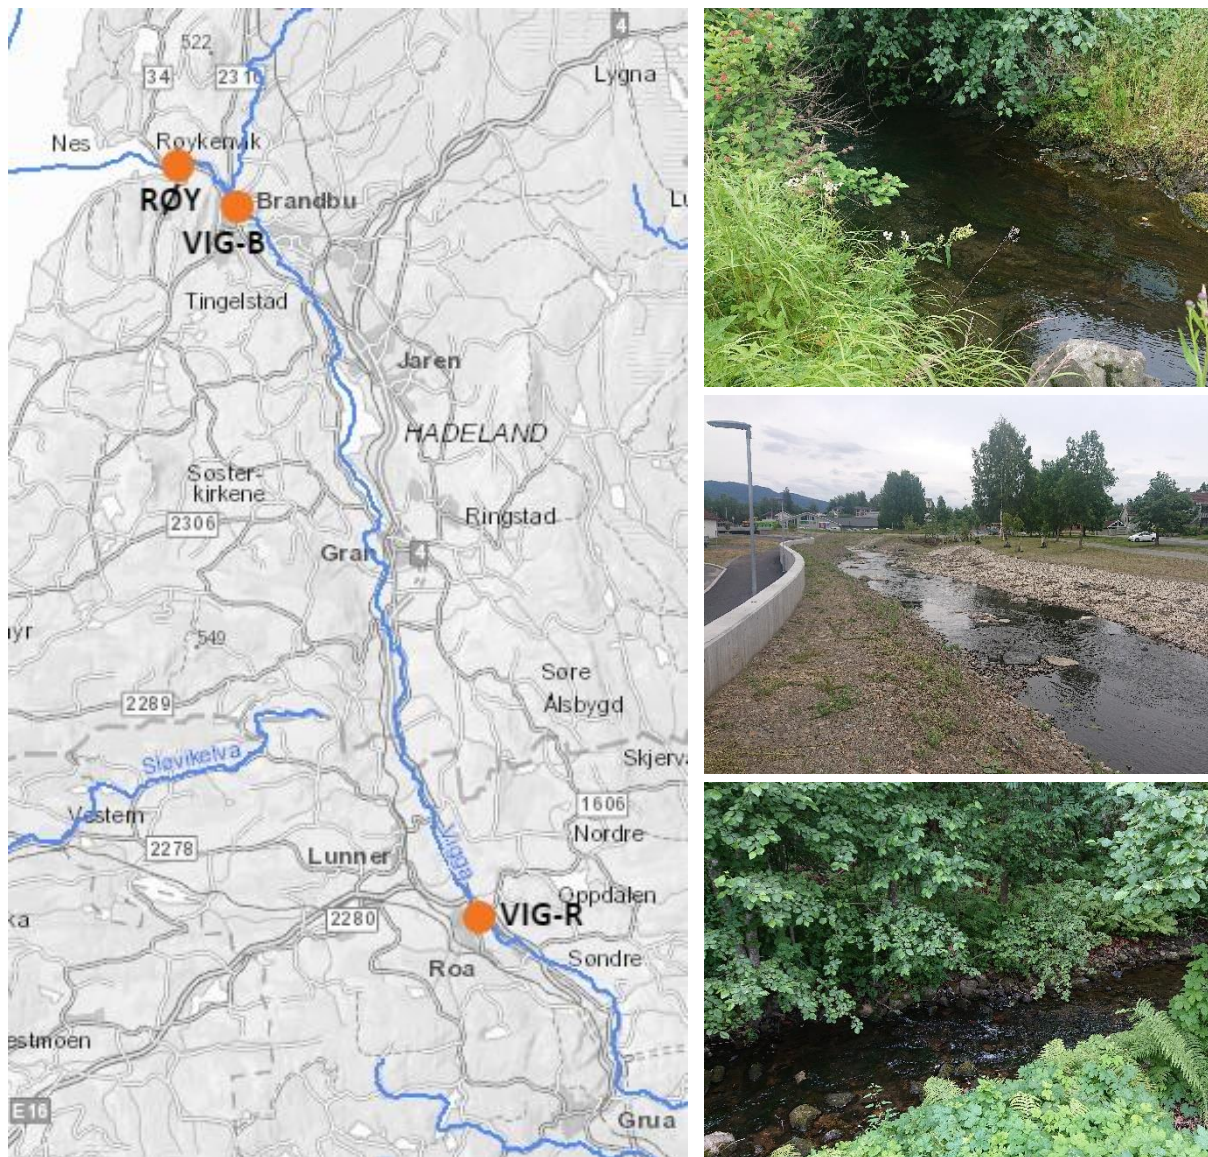
Figur 3-9. Kart og bilde av stasjonene i Vigga. Øverst t.h. VIG-R, midten VIG-B, nederst t.h. RØY.

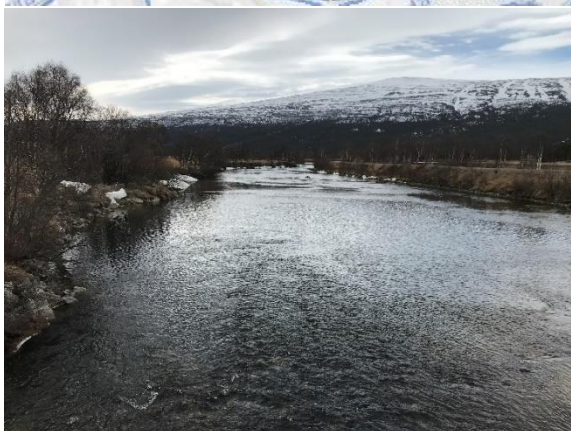
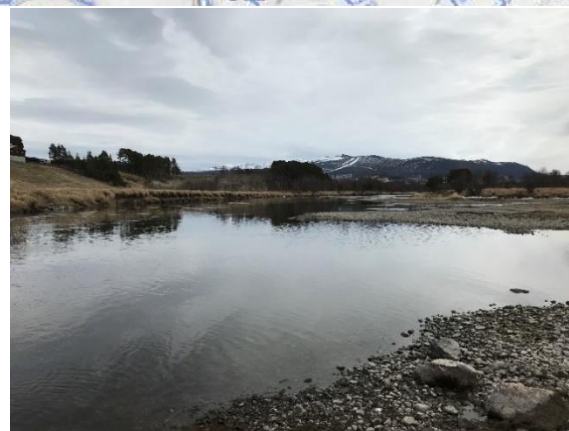
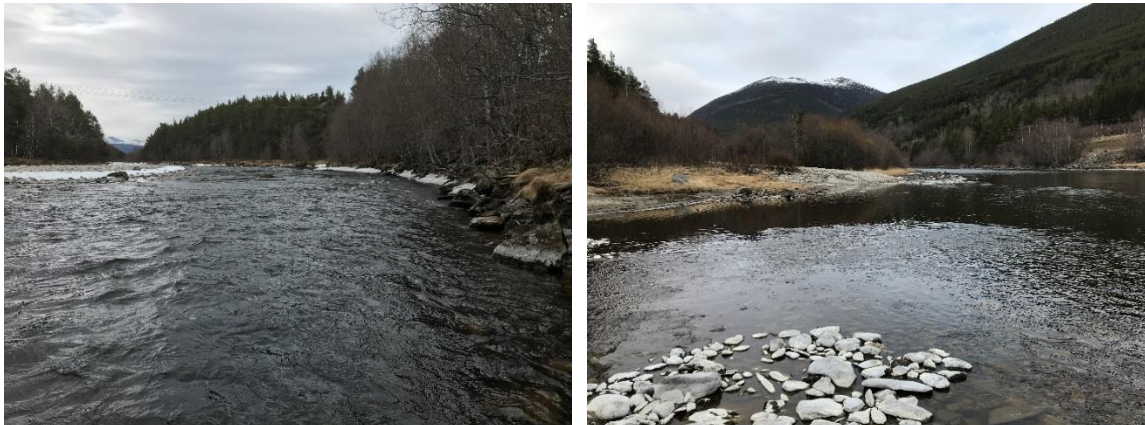
Figur 4-1. Kart og bilder av Lågen, øvre del. Midten t.v. LÅG1, t.h. LÅG2. Nederst t.v. LÅG3, t.h. LÅG4.

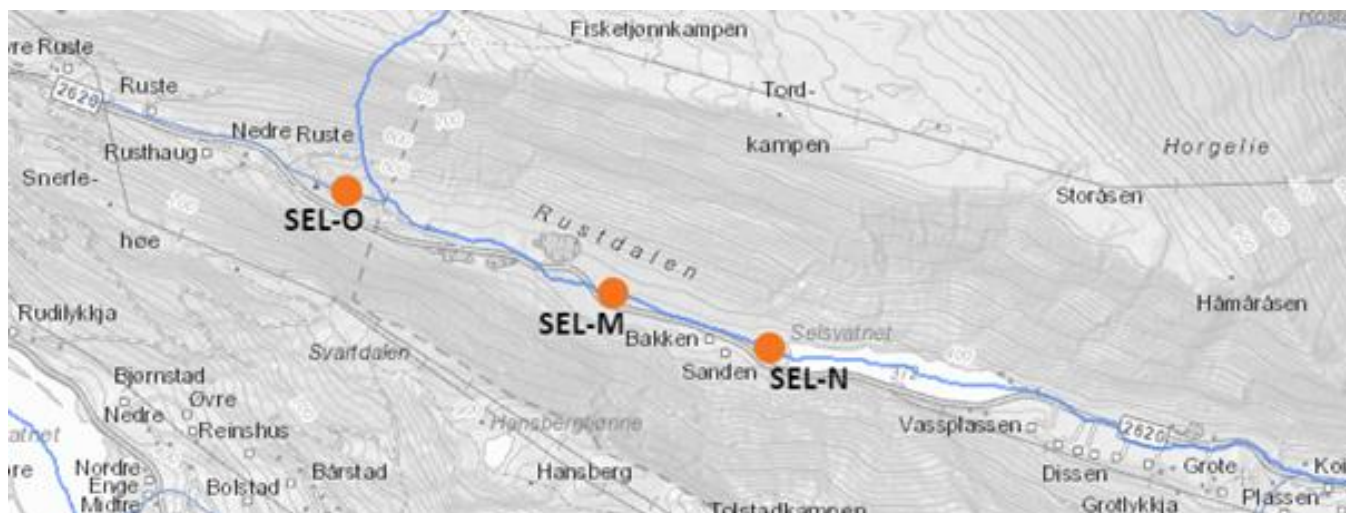
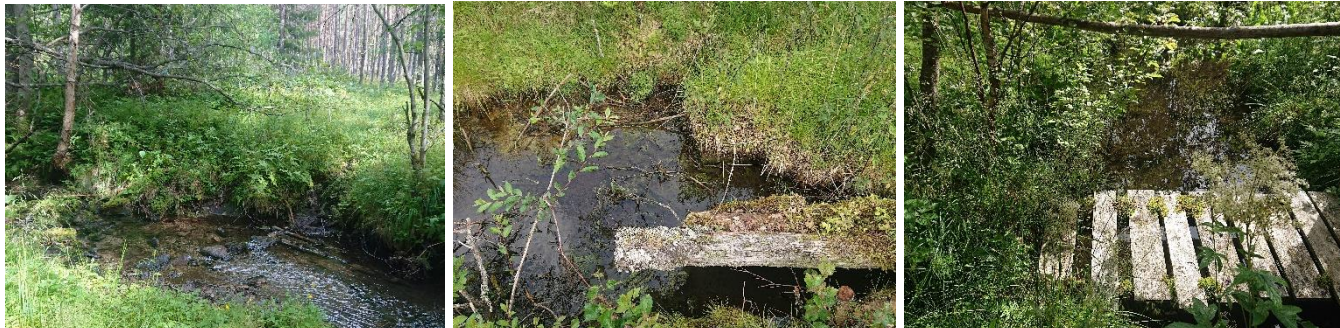
Figur 4-3. Kart og bilde av stasjonene i Selsbekken. Nederst t.v. SEL-O, midten SEL-M, t.h. SEL-N.

Selsbekken har et lite nedbørfelt på omtrent 9,5 km², og får sin avrenning fra ovenfor liggende skog- og fjellområder. Omtrent en femtedel av arealet er uklassifisert. Stasjonene er plassert før utløp i Selsvatnet. Øverste stasjon er plassert før samtløp med bekk som kommer fra Sjugurdshøtjønne. Midtre stasjon ligger ved Rustdalen, ikke langt fra hvor bekken løper under Rustvegen. Nedre stasjon er plassert rett før utløp i Selsvatnet. Fra Selsvatnet løper Selsbekken østover og så parallelt med Lågen før samtløp ved Sel. Det var tett kantvegetasjon av gress, bjørk, busk og gran ved stasjonene, og lysforhold var moderate (Figur 4-3, Tabell 4-5).

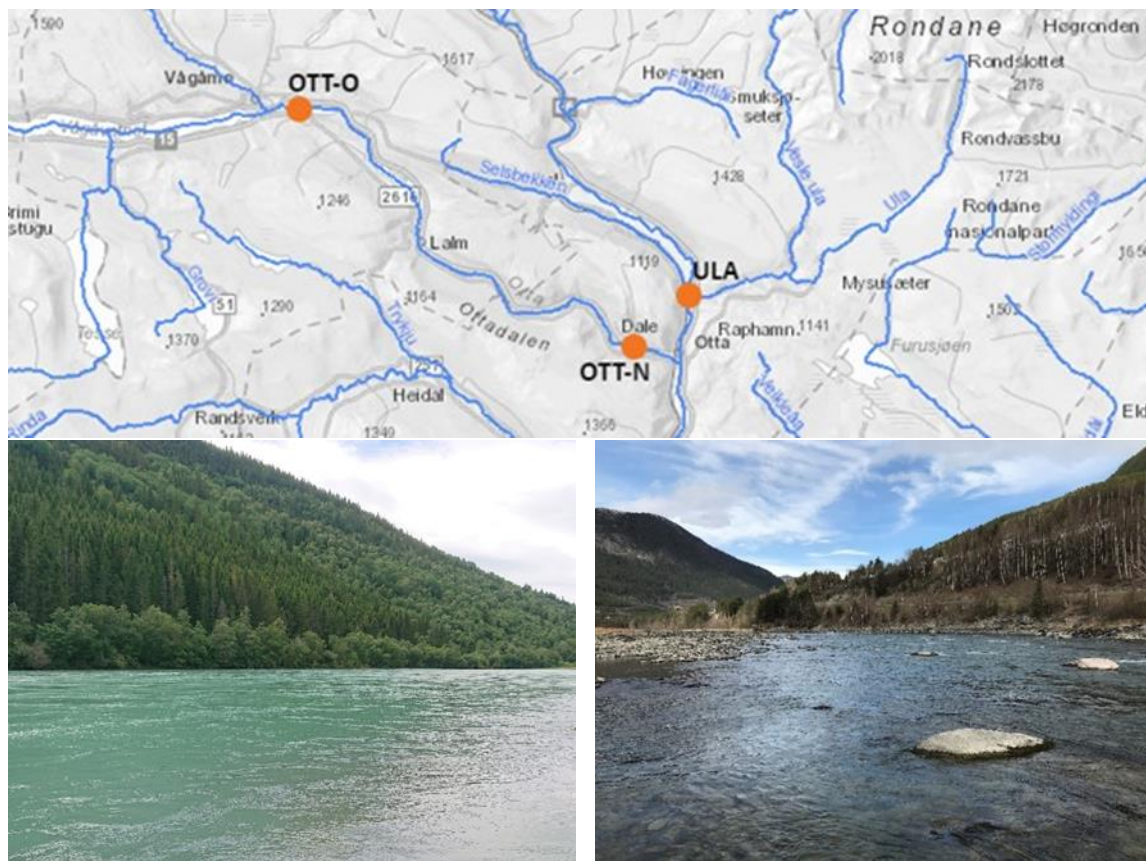
Figur 4-5. Kart og bilde av stasjonene i Otta. Nederst t.v. OTT-O, t.h. OTT-N.

Stasjon	Kode	Bunndyr		Heterotrof begroing		Påvekstalger		Økologisk tilstand	Faglig vurdering
		ASPT	nEQR	HBI2	nEQR	PIT	nEQR		
Otta, øvre	OTT-O	6,89	0,99	0	1,00	8,42	0,88	0,88 (SG)	SG
Otta, nedre	OTT-N	6,78	0,80	0	1,00	7,25	0,96	0,80 (G)	G

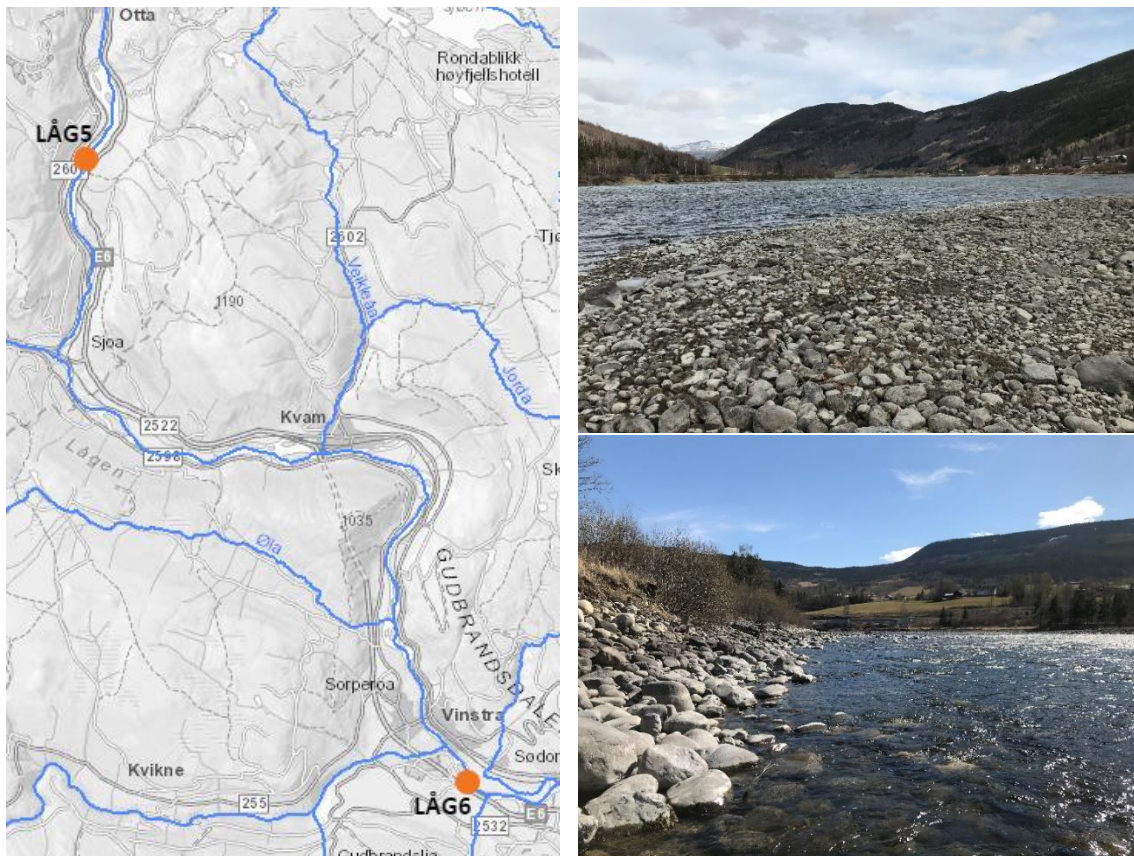
Figur 4-6. Kart og bilde av stasjonene i Lågen, midtre del. Øverst t.h. LÅG5, nederst t.h. LÅG6.

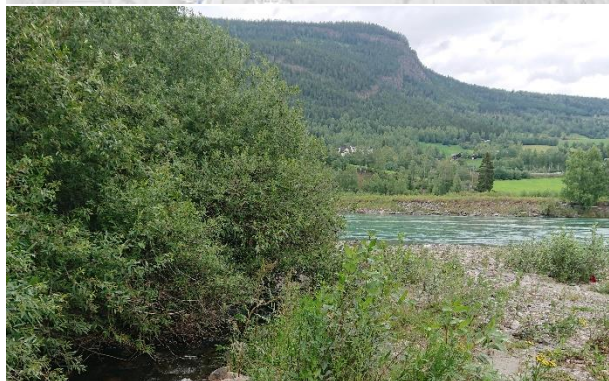
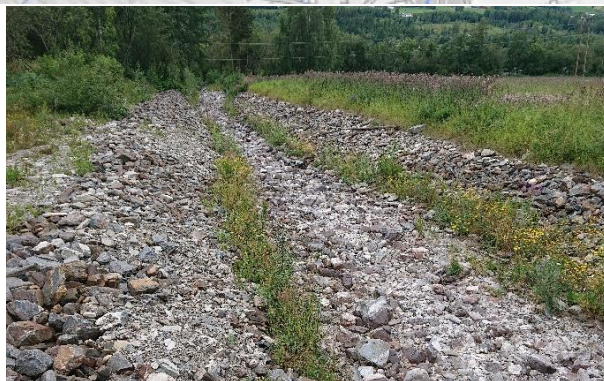
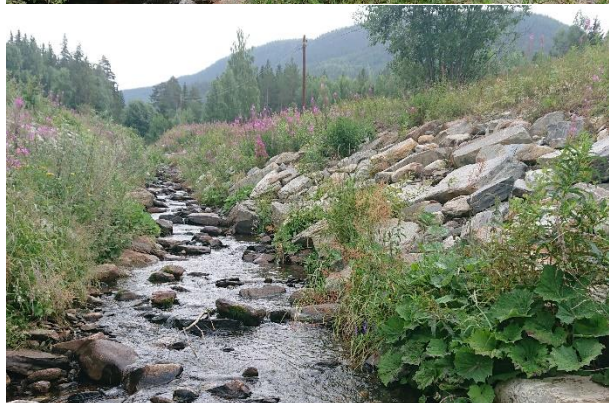
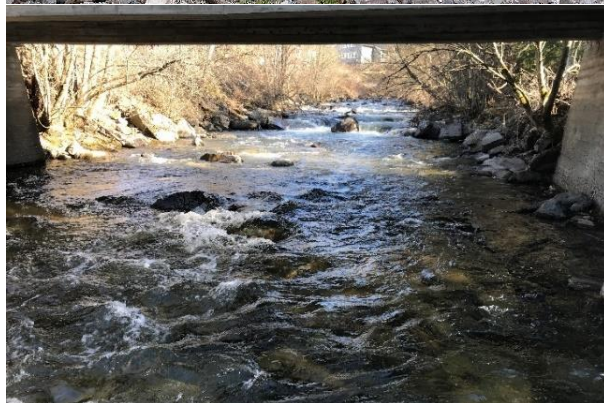
Figur 4-7. Kart og bilde av stasjonene med tilførsler til Lågen ved Fron. Midten t.v. SKU, t.h. Augla, som var tørr. Nederst t.v. ULB, t.h. FOS1.

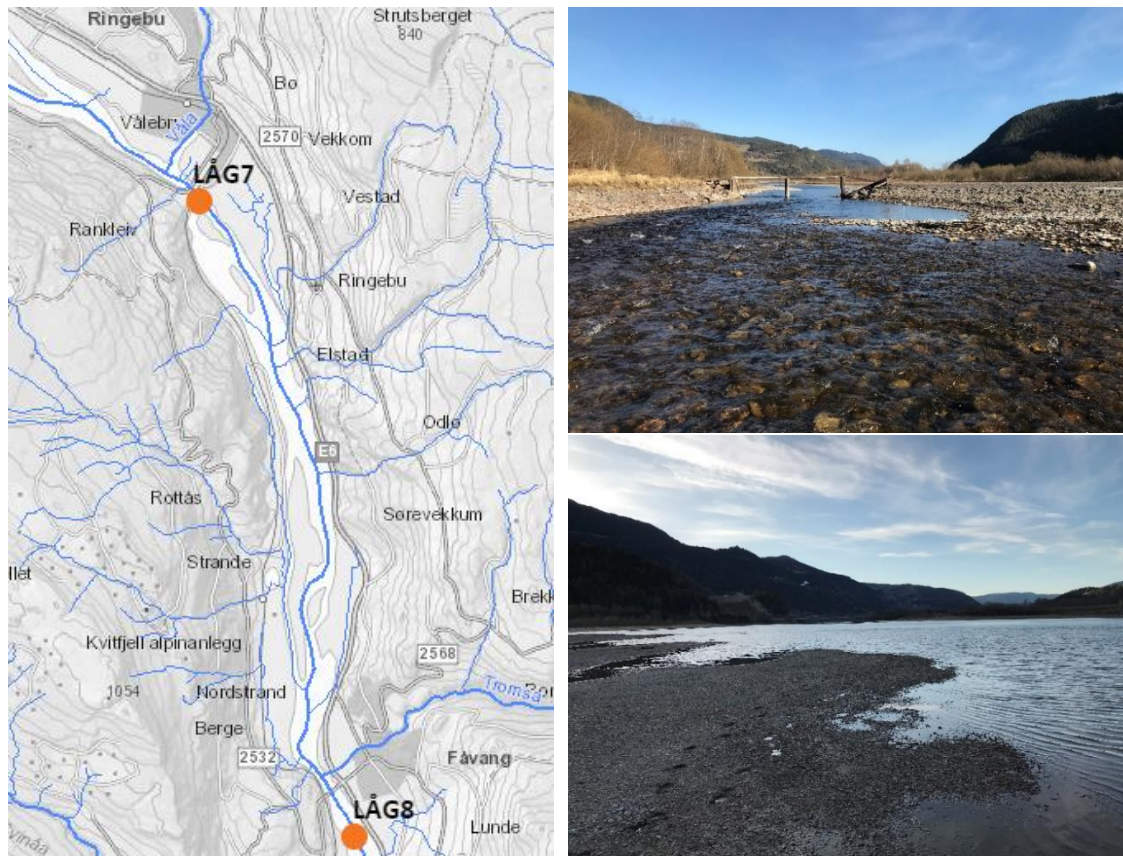
Figur 4-8. Kart og bilde av stasjonene i Lågen på strekningen Ringebu til Fåvang. Øverst t.h. LÅG7, nederst t.h. LÅG8.

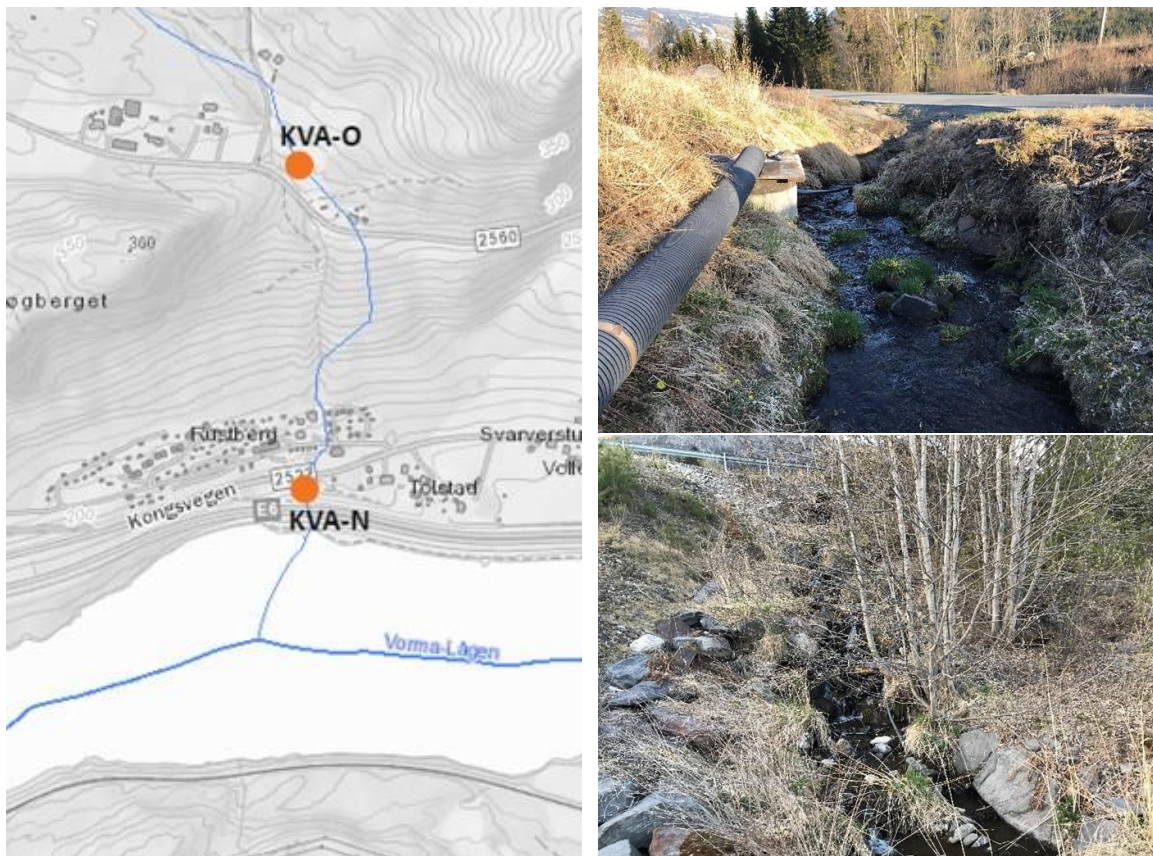
Figur 4-9. Kart og bilde av stasjonene i Kvamsbekken. Øverst t.h. KVA-O, nederst t.h. KVA-N.

Videre nedover Lågen, etter at Lågen gått over til innsjøen Losna, og videre forbi Tretten og Hovdefossen, har Kvamsbekken sitt utløp i elven, ved Rustberg. Kvamsbekken er en liten bekk, med et lite nedbørfelt som er dominert av skog, men også dyrket mark. Det er to stasjoner i bekken. Den øvre er plassert rett oppstrøms Nordbygdsvegen, og den nedre er plassert rett ved utløp i Lågen, mellom Kongsvegen og E6. Ved begge stasjoner var kantvegetasjonen lav, og lysforhold gode. Substrat var stein i forskjellig størrelse, dominert av middels stor stein. Den nedre stasjonen var bratt, hvilket gjorde bunndyrpøvetaking noe vanskelig (Figur 4-9, Tabell 4-17).

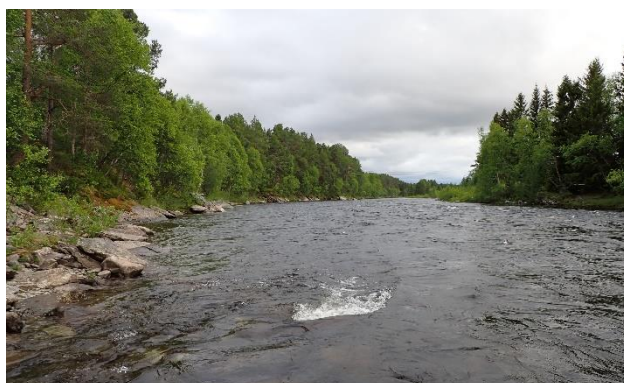
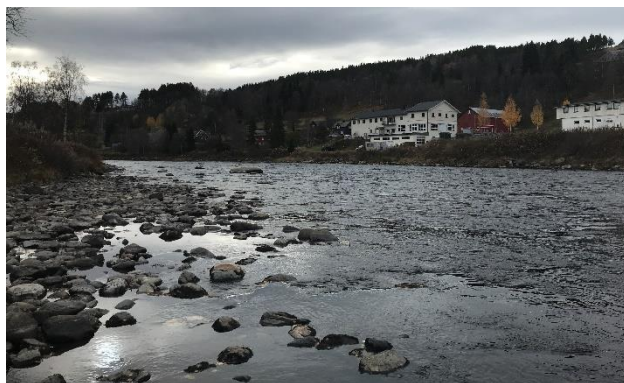
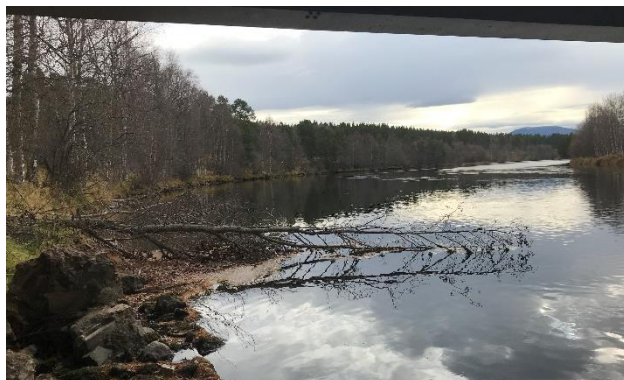
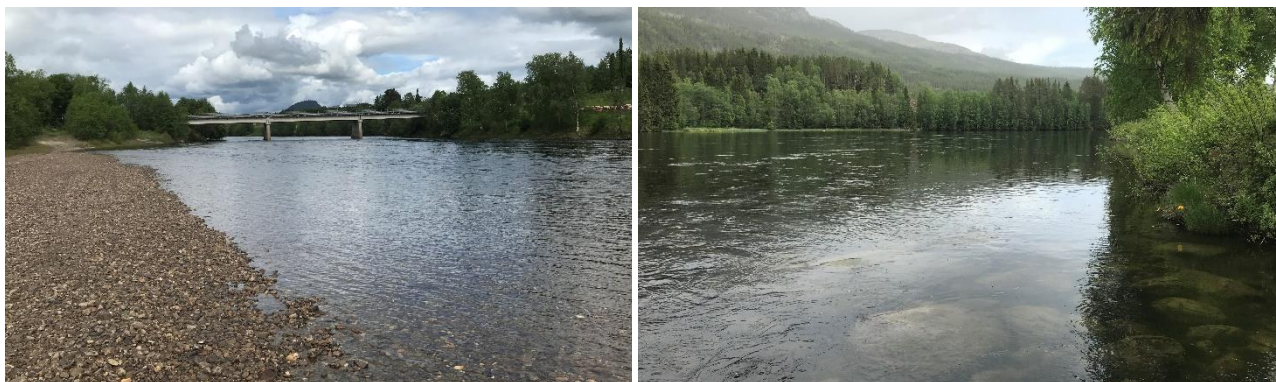
Figur 5-1. Kart og bilde av stasjonene i Glomma, nordre del. Øverst t.h. RØST, andre rad t.h. TOL, tredje rad t.h. TEL, nederst t.v. SJU, nederst t.h. HØY.

Stasjon	Kode	Bunndyr		Heterotrof begroing		Påvekstalger		Økologisk tilstand	Faglig vurdering
		ASPT	nEQR	HBI2	nEQR	PIT	nEQR		
Glomma v/ Røstefossen	RØST	6,98	1,00	0	1,00	7,59	0,94	0,94 (SG)	SG
Glomma v/ Tolga bru	TOL	6,67	0,77	0	1,00	8,24	0,89	0,77 (G)	G
Glomma v/ Telneset	TEL	6,66	0,76	0	1,00	8,68	0,86	0,76 (G)	G
Glomma v/ Sjulhusbrua	SJU	7,01	1,00	0,001	0,80	10,87	0,76	0,76 (G)	G
Glomma v/ Høyegga	HØY	6,54	0,73	0,001	0,80	7,26	0,96	0,73 (G)	G

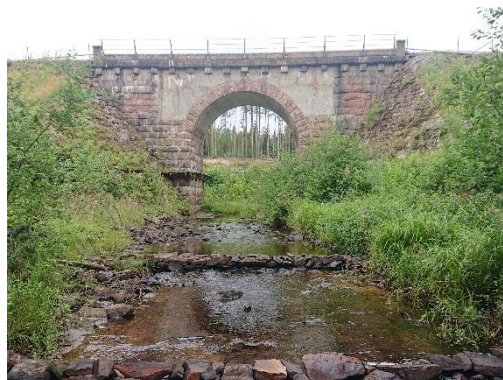
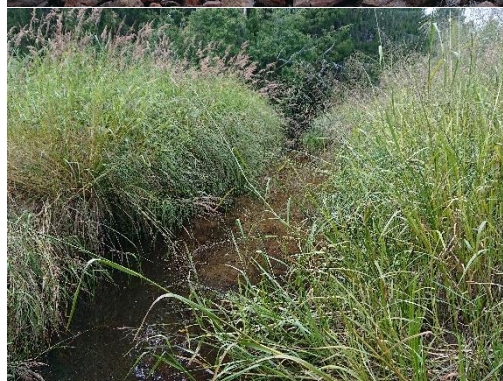
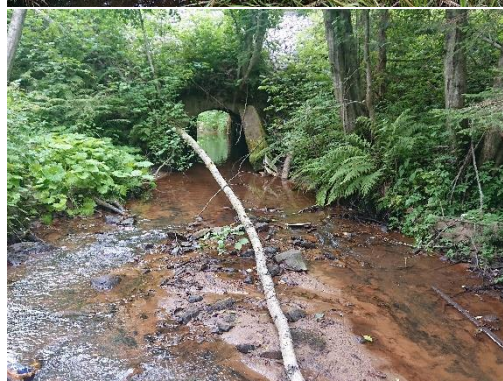
Figur 5-4. Kart og bilder av stasjonene med tilførsler til Glomma ved Våler. Øverst t.h. SOR, andre rad t.h. ENG, tredje rad t.h. KÅT, nederst t.h. TVE.

Stasjon	Kode	Heterotrof begroing		Påvekstalger		Økologisk tilstand	Faglig vurdering
		HBI2	nEQR	PIT	nEQR		
Sorma	SOR	0	1,00	7,90	0,91	0,91 (SG)	SG
Engåa	ENG	0	1,00	8,03	0,91	0,91 (SG)	SG
Kåtbekken	KÅT	0,001	0,80	21,22	0,53	0,53 (M)	M
Tverråa	TVE	0	1,00	8,83	0,85	0,85 (SG)	SG

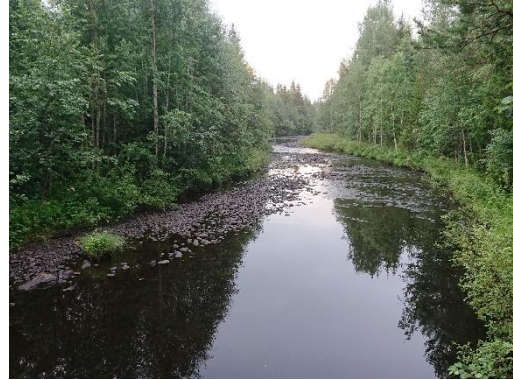
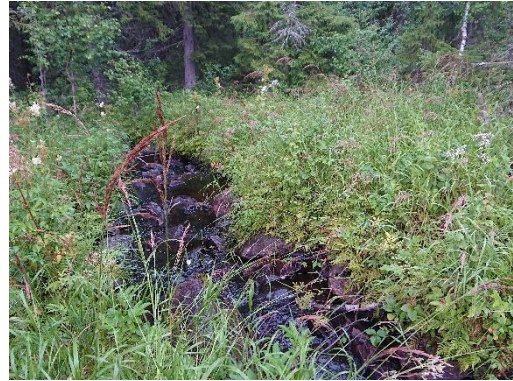
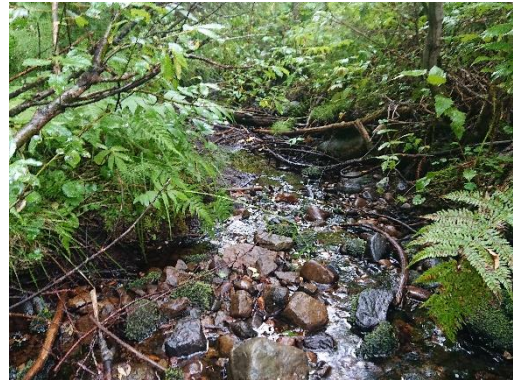
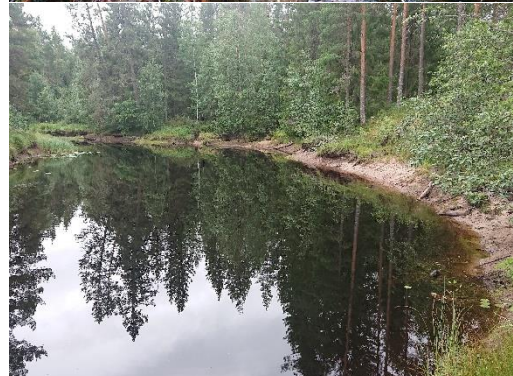
Figur 5-5. Kart og bilder over stasjoner i Kynnavassdraget. Øverst t.h. KYN-S, andre rad GAR, tredje rad HØG, nederst t.h. KYN-N.

Stasjon	Kode	Heterotrof begroing		Påvekstalger		Økologisk tilstand	Faglig vurdering
		HBI2	nEQR	PIT	nEQR		
Kynna v/ Storbekkoset	KYN-S	0	1,00	8,45	0,88	0,88 (SG)	SG
Gardtjernbekken	GAR	0	1,00	8,61	0,86	0,86 (SG)	SG
Høghaugbekken	HØG	0	1,00	11,46	0,74	0,74 (G)	G
Kynna nedstr Skårsjøen	KYN-N	0	1,00	7,08	0,97	0,97 (SG)	SG
