Kongsvingerbanen

Galterud kryssingsspor

00A	Konsept/løsningsforslag	20.05.2020	IDJO	MDS	TTR
Revisjon	Revisjonen gjelder	Dato	Utarb. av	Kontr. av	Godkj. av
Tittel: Kongsvingerbanen (Lillestrøm) – Kongsvinger Galterud Kryssingsspor Sedimentundersøkelse		Antall sider: 18 + 20

Produsent:	NIRAS Norge AS		
		Erstatning for:			
		Erstattet av:			
Prosjektnr.	900071	Dokument-/tegningsnummer:		Revisjon:	
Parsell:	00	MIP-00-A-03108		00A	
Planfase:	Detaljplan				
Saksnr.:	N/A

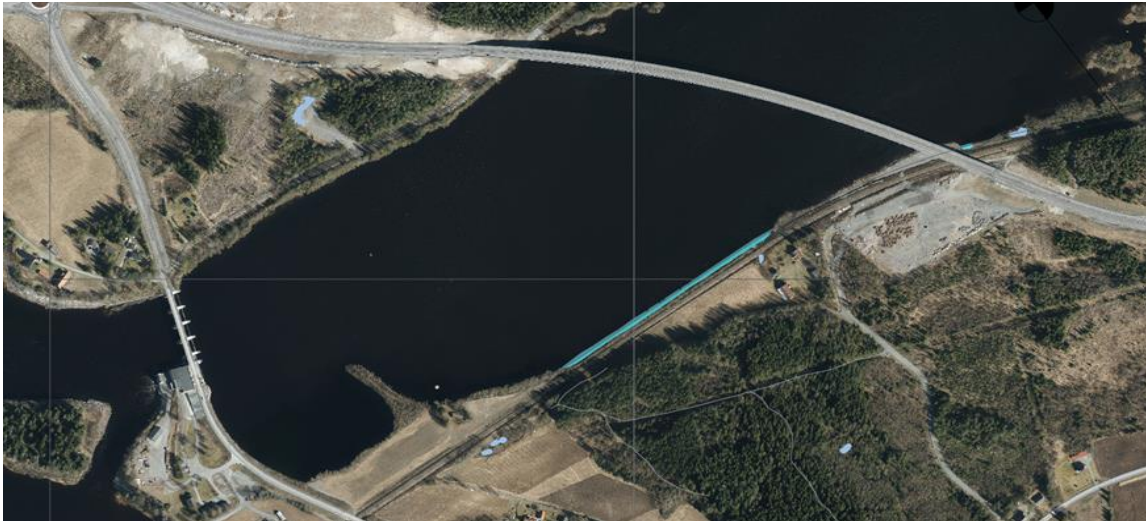
Figur 3.1: Oversiktsfoto som viser strekning for utfylling i Glomma med turkis farge. Kilde: NIRAS

Tiltaksområdet hvor det skal etableres fylling i Glomma er en strekning på ca. 400 meter, og er lokalisert ca. midt mellom Gulli bru i nordvest og Kraftverkvegen og Kongsvinger kraftverk i sørøst. Tiltaksområdet er vist med turkis farge i Figur 3.1 og Figur 3.2.

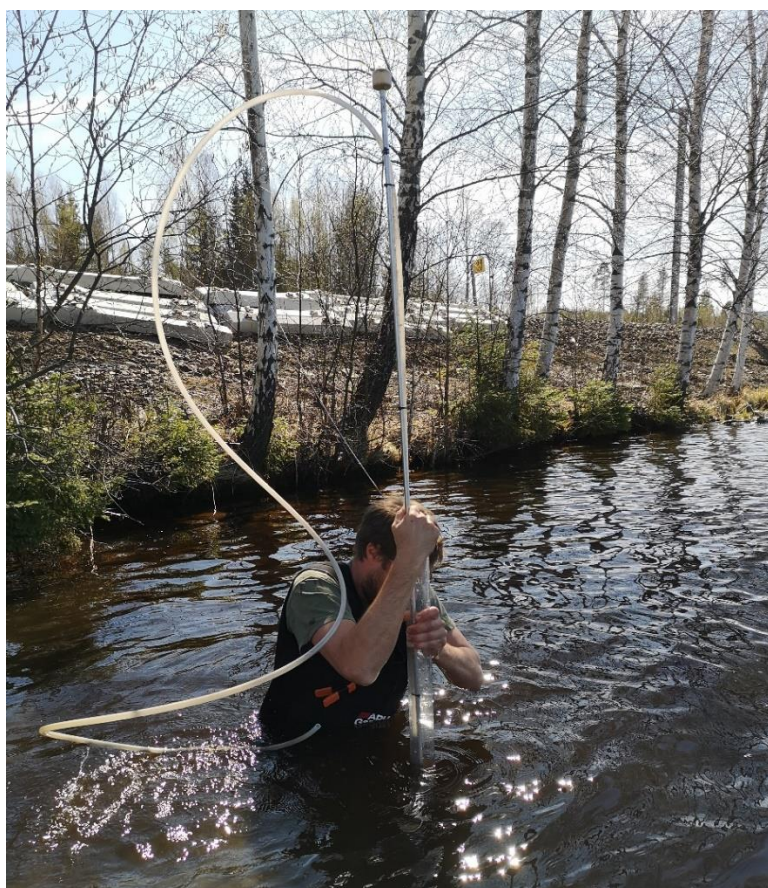
Figur 5.3: Uttak av sedimentprøver med kjerneprøvetaker.

Prøvene ble hentet opp ved bruk av en kjerneprøvetaker, som vist i Figur 5.3.

Det ble tatt 4 parallelle prøver fra hver stasjon, og disse ble så blandet i en bøtte før det ble tatt ut en blandprøve fra de blandede massene. Prøvene ble levert til ALS Laboratory Group Norway dagen etter prøvetaking.

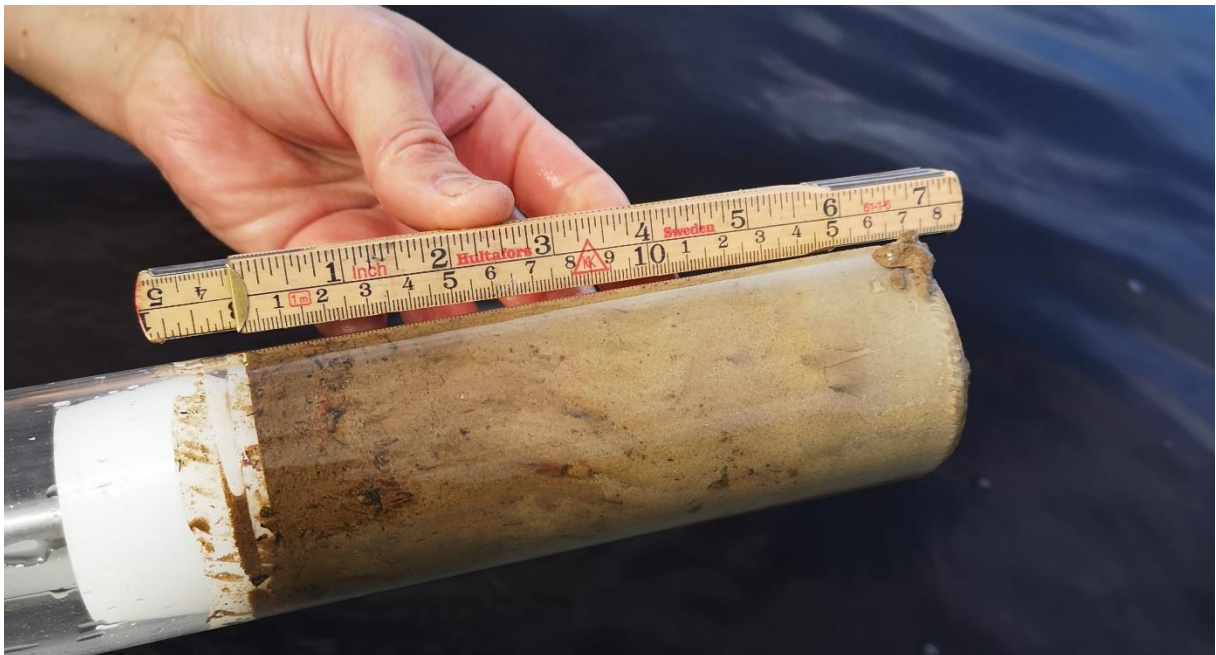
Figur 1: En parallellprøve fra punkt S1.

I alle punktene var det et tydelig organisk topplag (0-0,1 m), og underliggende masser (0,1-0,5 m) var dominert av fin sand. Bilder av utvalgte parallellprøver fra alle punktene er vist i vedlegg 1, og det er også vist en blandprøve fra punkt S4. Bilder av geotekniske prøver er også inkludert da det gir et inntrykk av hvordan massene er under de øverste 10 cm.

For punktet S1 var det innhold av Fluoren og Fenantren som førte til tilstandsklasse 2, og i tillegg var det flere parametere hvor normverdi er lavere enn deteksjonsgrense, og da vurderes de også til tilstandsklasse 2.

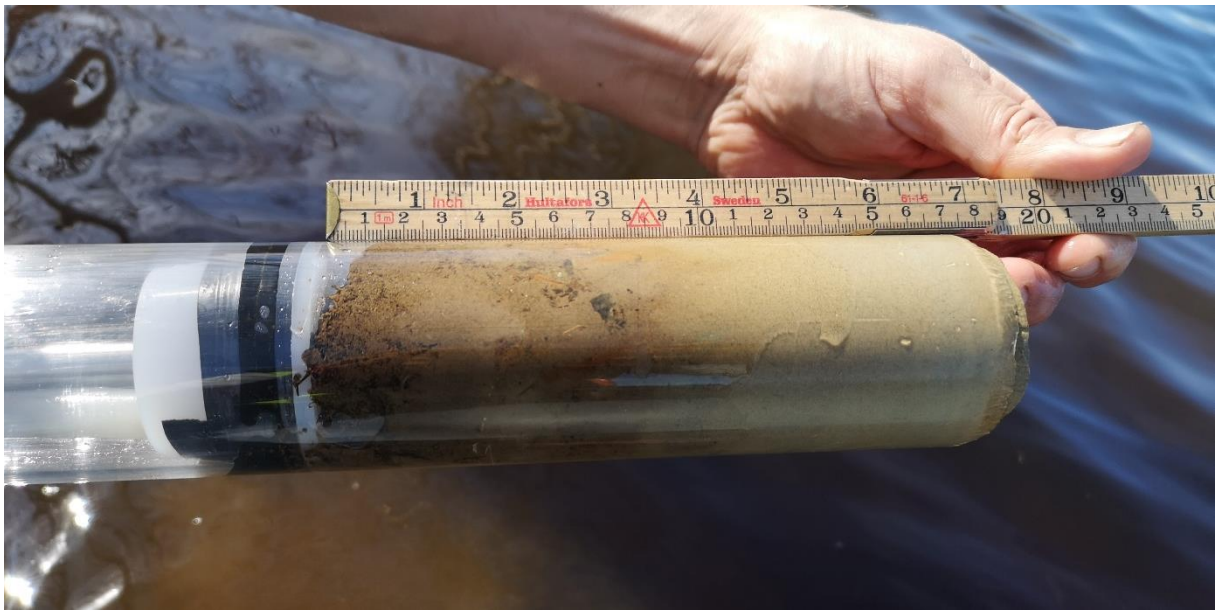
Figur 3: En parallellprøve fra punkt S2.

For punktet S2 var det konsentrasjonen av kobber som i hovedsak ga tilstandsklasse 2, og som i punkt S1 var det flere parametere som blir vurdert til tilstandsklasse 2, da deteksjonsgrensen er høyere enn normverdi.

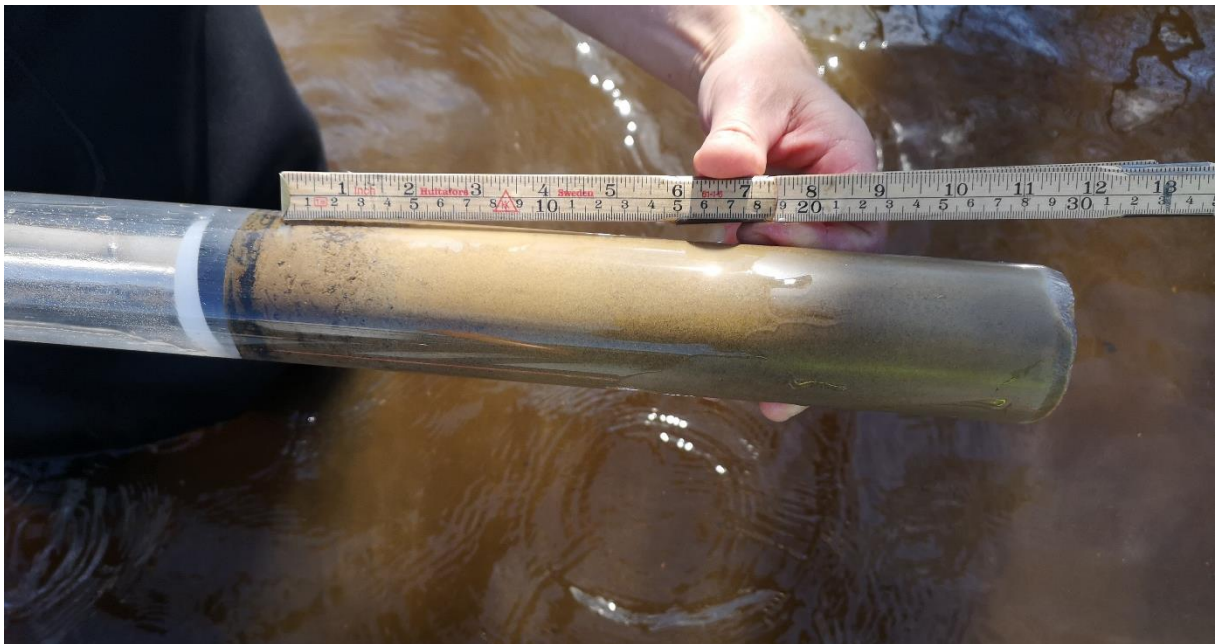
Figur 5: En parallellprøve fra punkt S3.

Punktene S3 og S4 har begge fått tildelt tilstandsklasse 2 på grunn av for høye deteksjonsgrenser, og det er derfor ikke mulig å si om det er tilstandsklasse 1 eller 2.

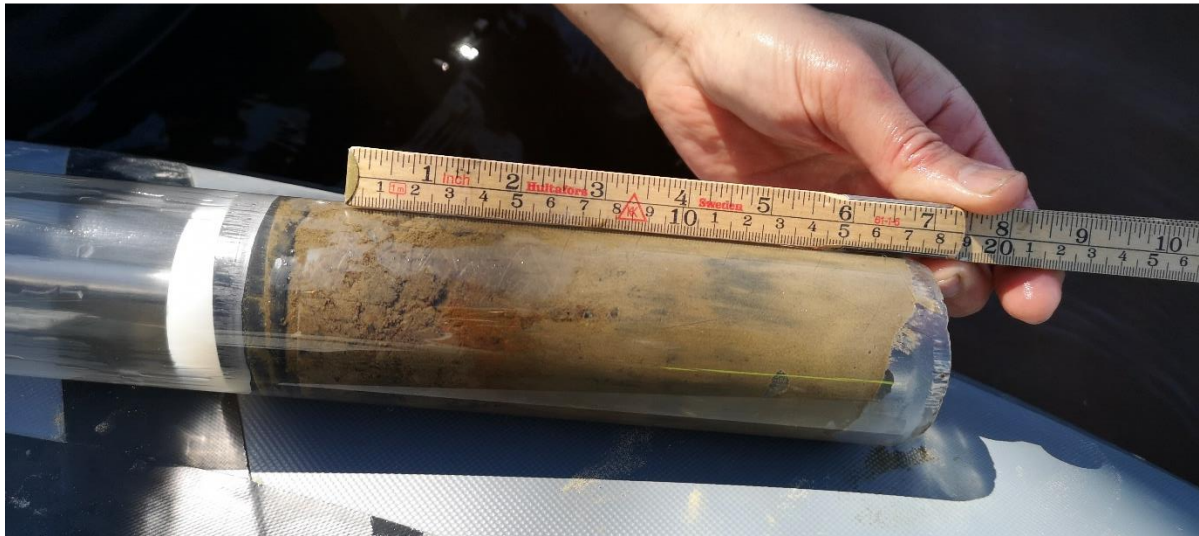
Figur 10: En parallellprøve fra punkt S5.

Punkt S5 skilte seg noe ut da det var flere luftlommer i sedimentprofilet, i tillegg til grovere sand i nederste lag. Det ble også observert noe sort materiale i massene.

For punktet S5 var det innholdet av antracen som førte til tilstandsklasse 3 (moderat), og i tillegg var det også påvist konsentrasjoner av andre PAH'er (naftalen, fluoren, fenantren, fluoranten) og metaller (kobber, kvikksølv, sink) tilsvarende tilstandsklasse 2.
