E6 Roterud – Storhove

Forundersøkelser i vannforekomster og Lågendeltaet

Oppdragsnummer:	5195019
Oppdragsnavn:	E6 Roterud–Storhove
Dokumentnummer:	RAPP-mil-004
Dokumentnavn:	Forundersøkelser i vannforekomster og Lågendeltaet

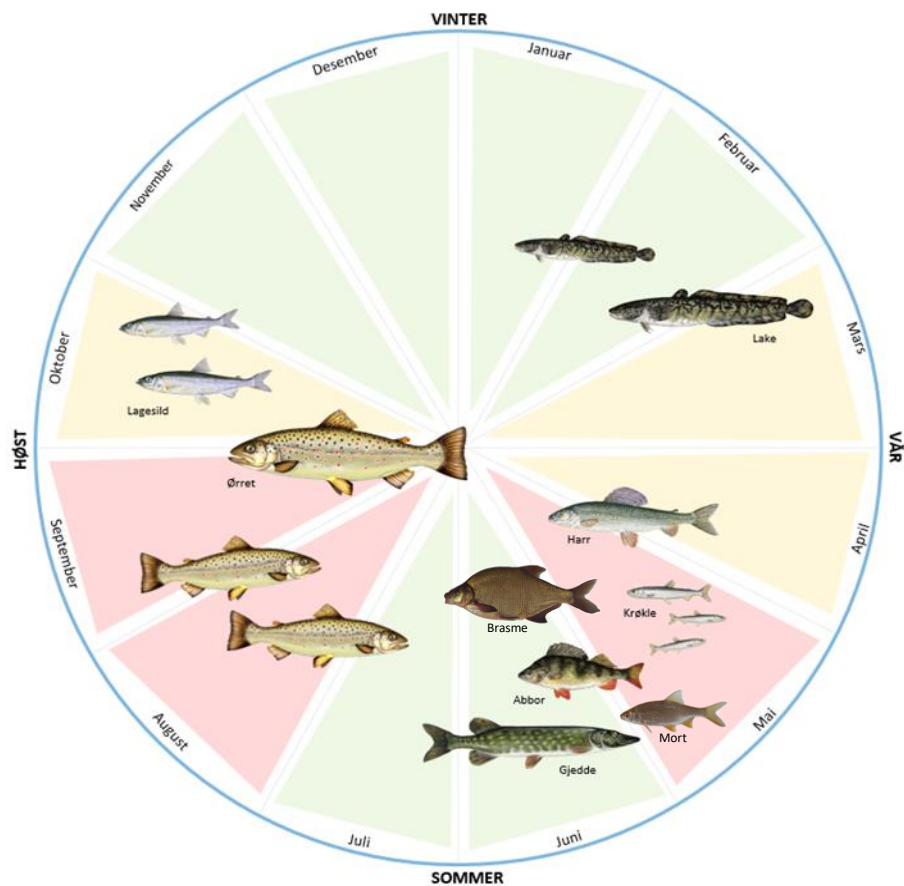
Figur 1. Sårbare tidsperioder for særlig relevante fiskearter knyttet til Lågendeltaet. Fargene grønn, gul og rød representerer antatt sårbarhet (stigende nivå) for relevante fiskearter i Lågendeltaet.

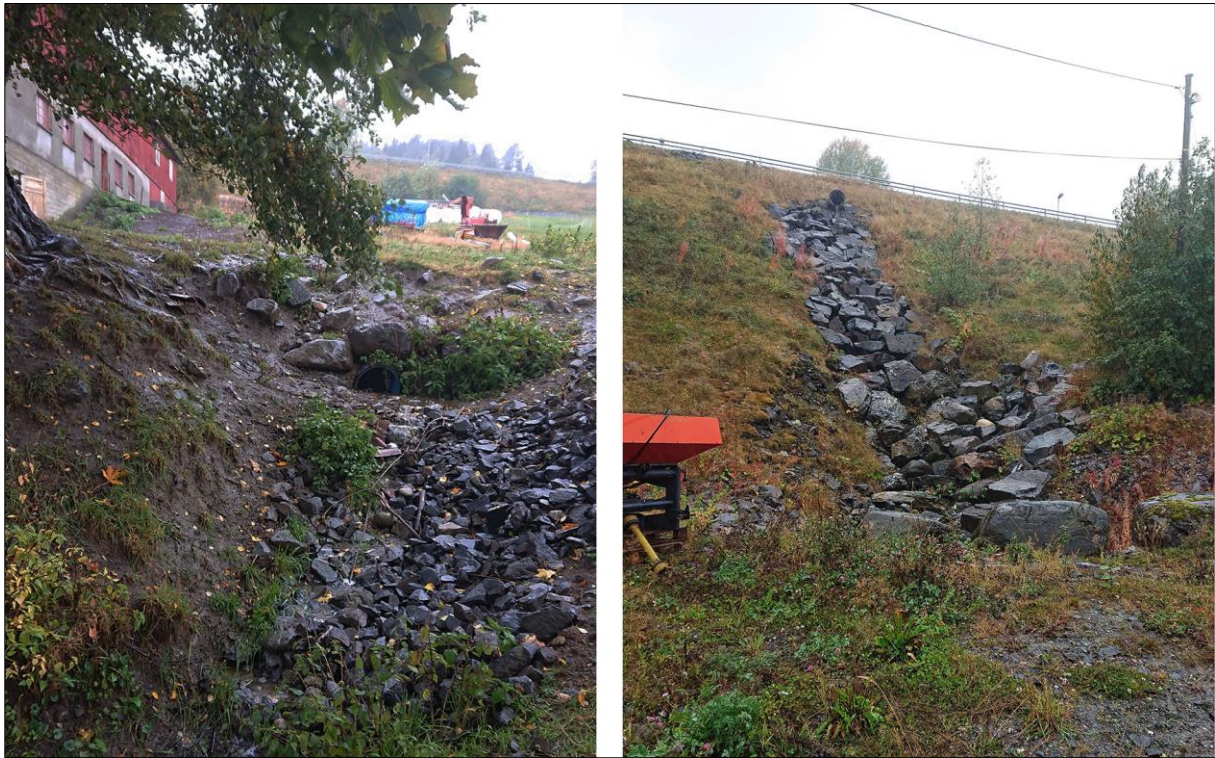
Figur 6. Roterudbekken passerer Roterud gård og ligger i en hengende rørkulvert under dagens E6.

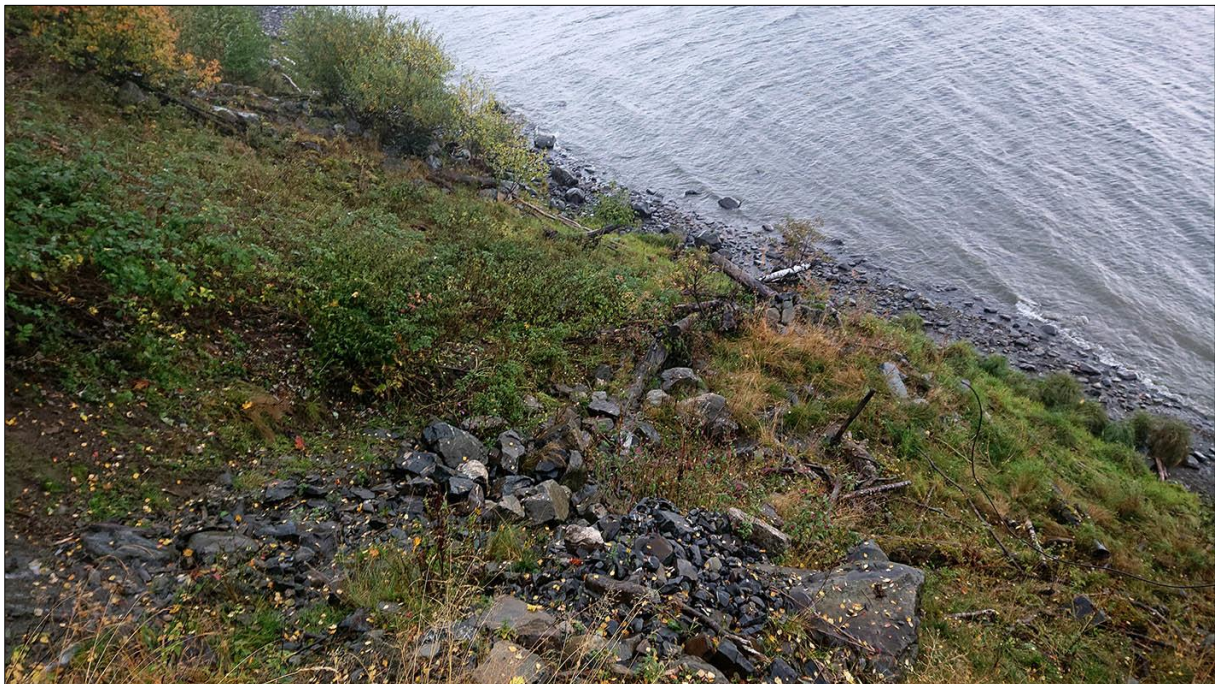
Figur 7. Bratt stigning og tørrlegging store deler av året hindrer fiskevandring opp i Roterudbekken.

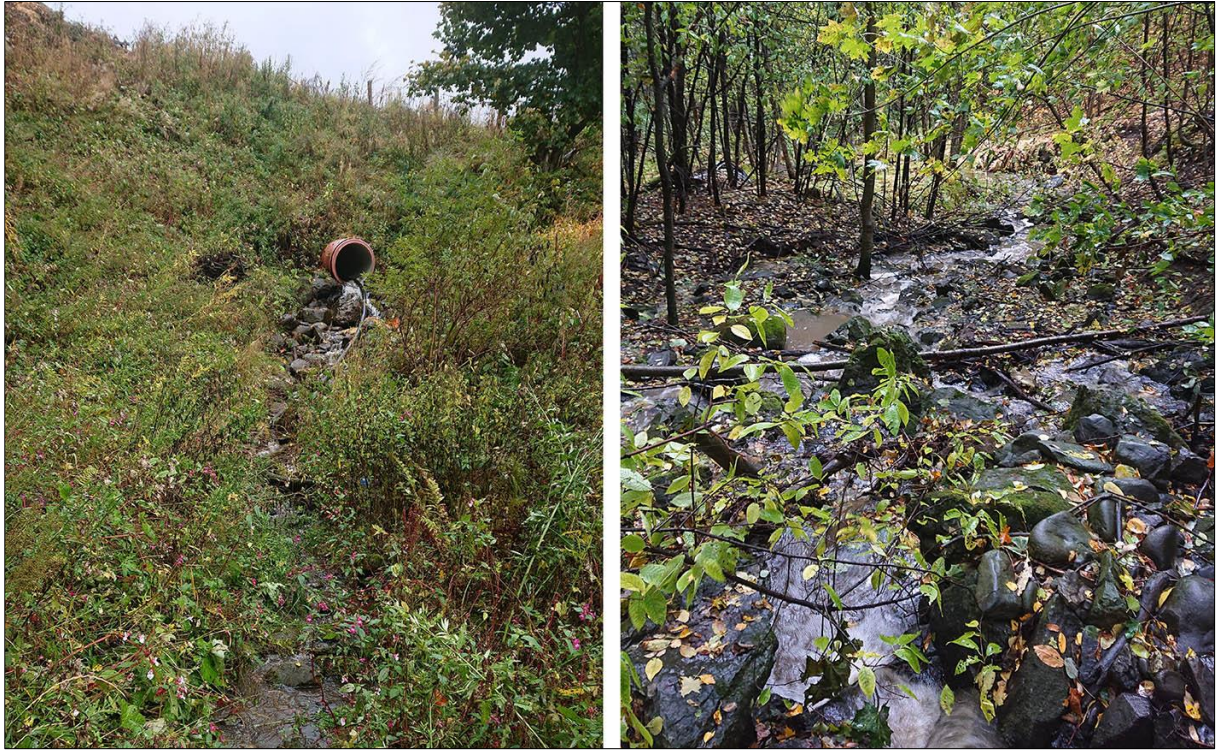
Figur 11. Mælumsbekken går i stikkrenne under dagens E6.

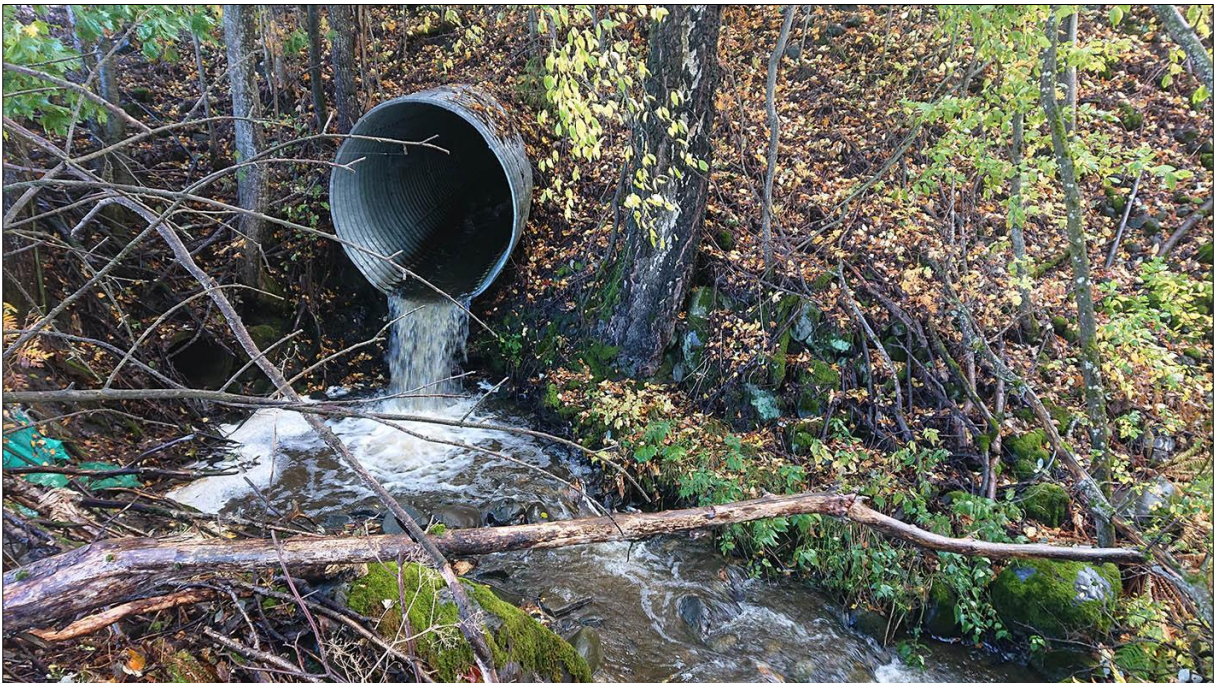
Figur 16. Funksjon for fisk er redusert i Finstadbekken pr. i dag grunnet vandringshinder under dagens E6..

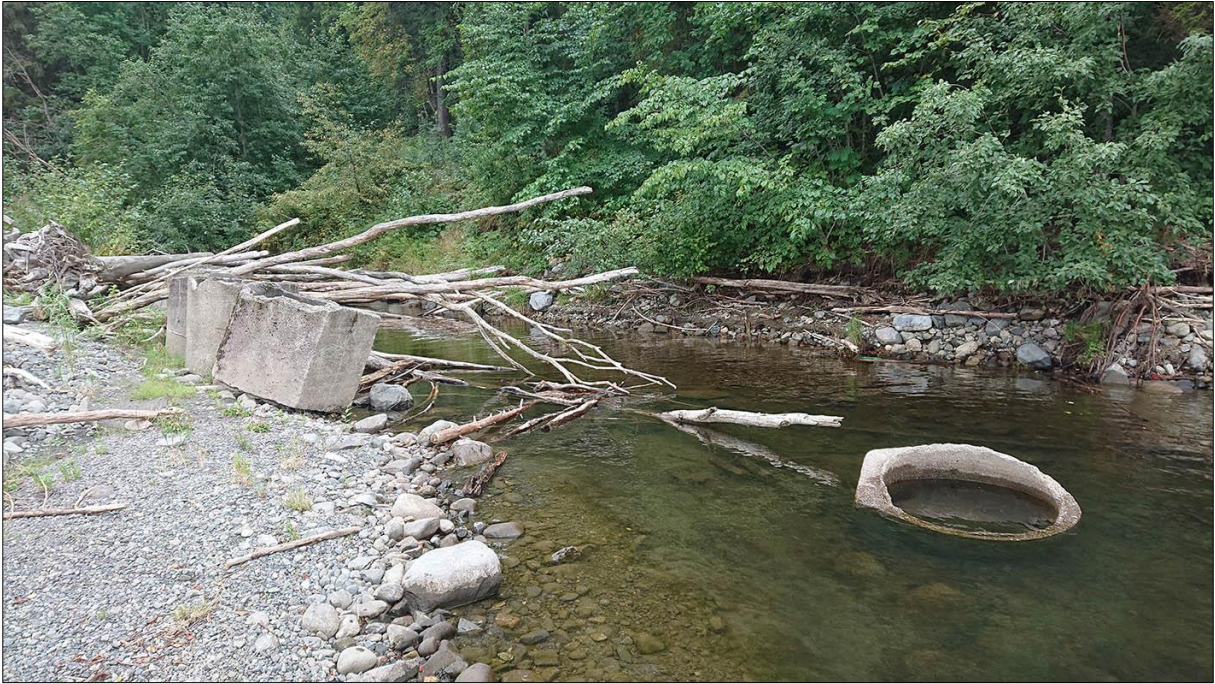
Figur 19. Kalverudelva er forsløplet med gamle betongelementer i utløpet.

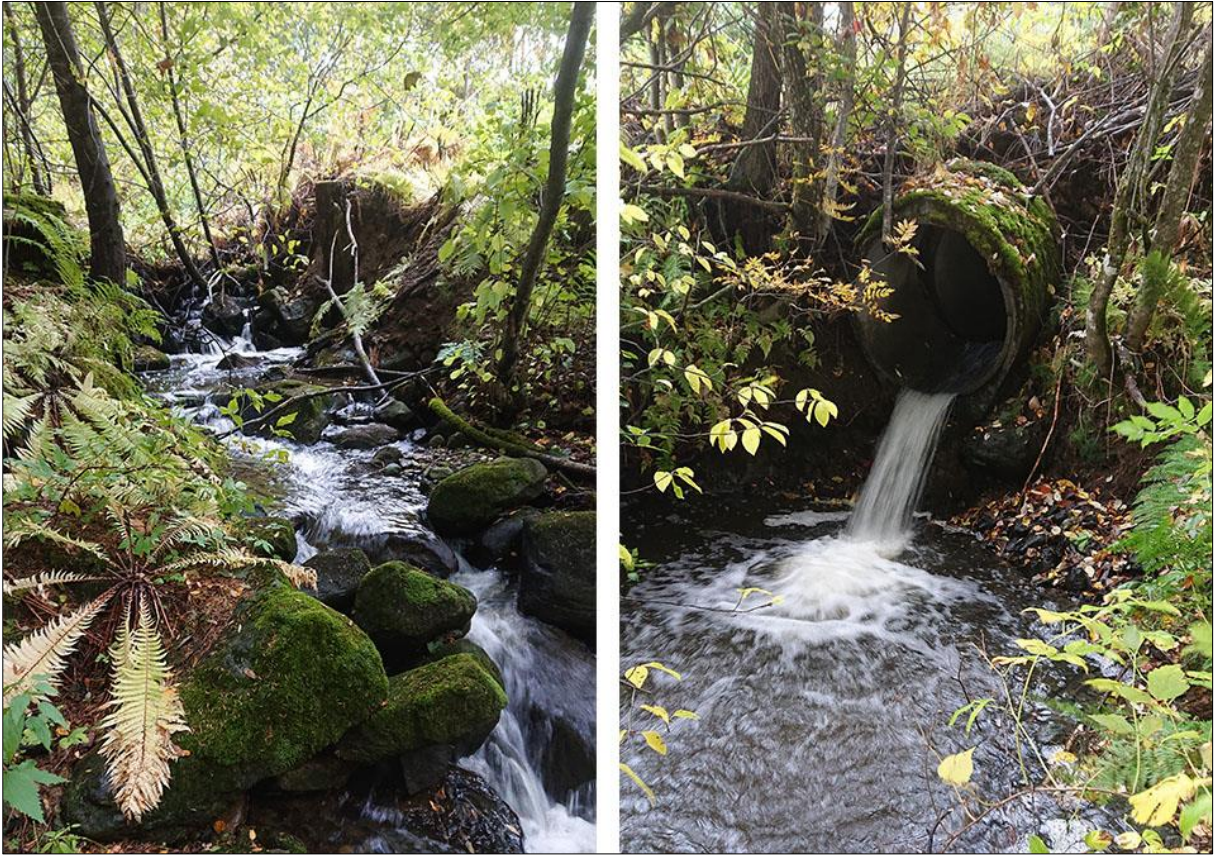
Figur 21. Vandringshinder i Myrbakkbekken.

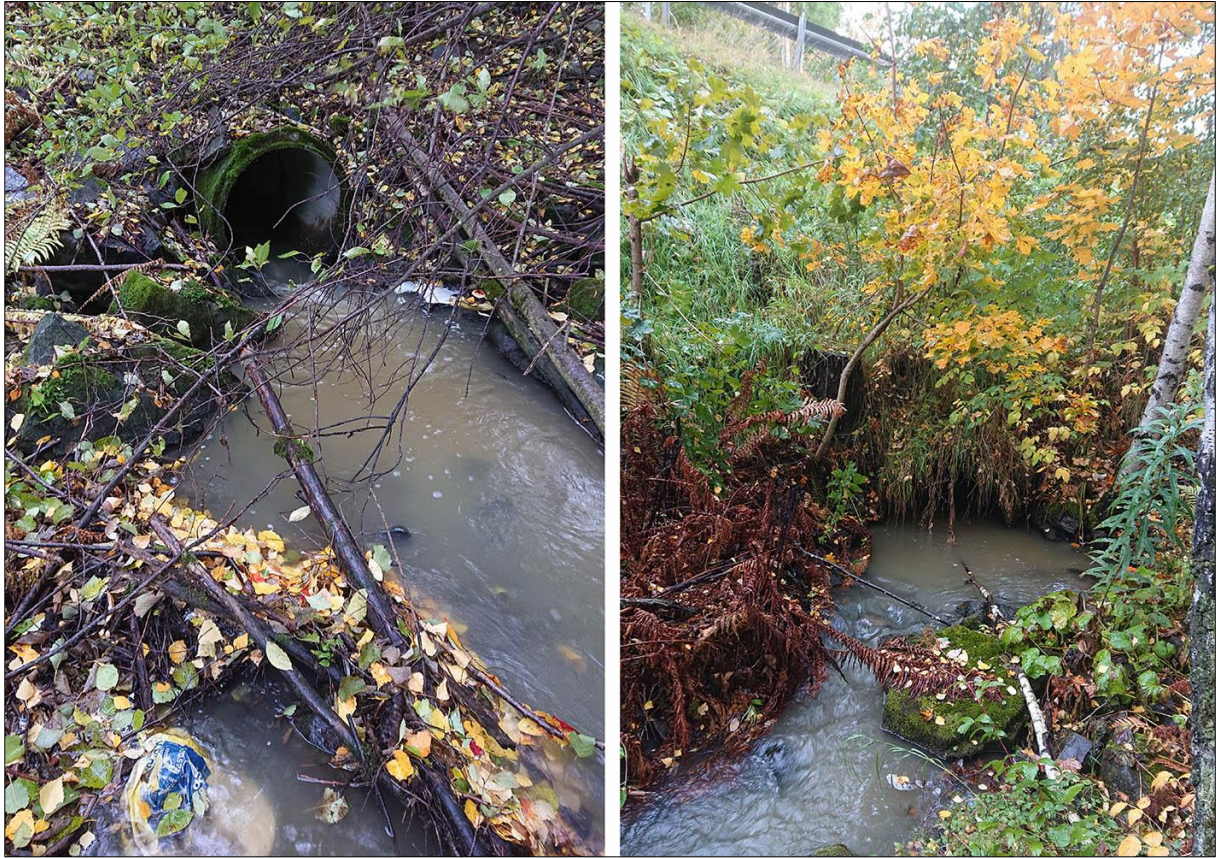
Figur 23. Iversbekken går i stikkrenne under dagens E6.

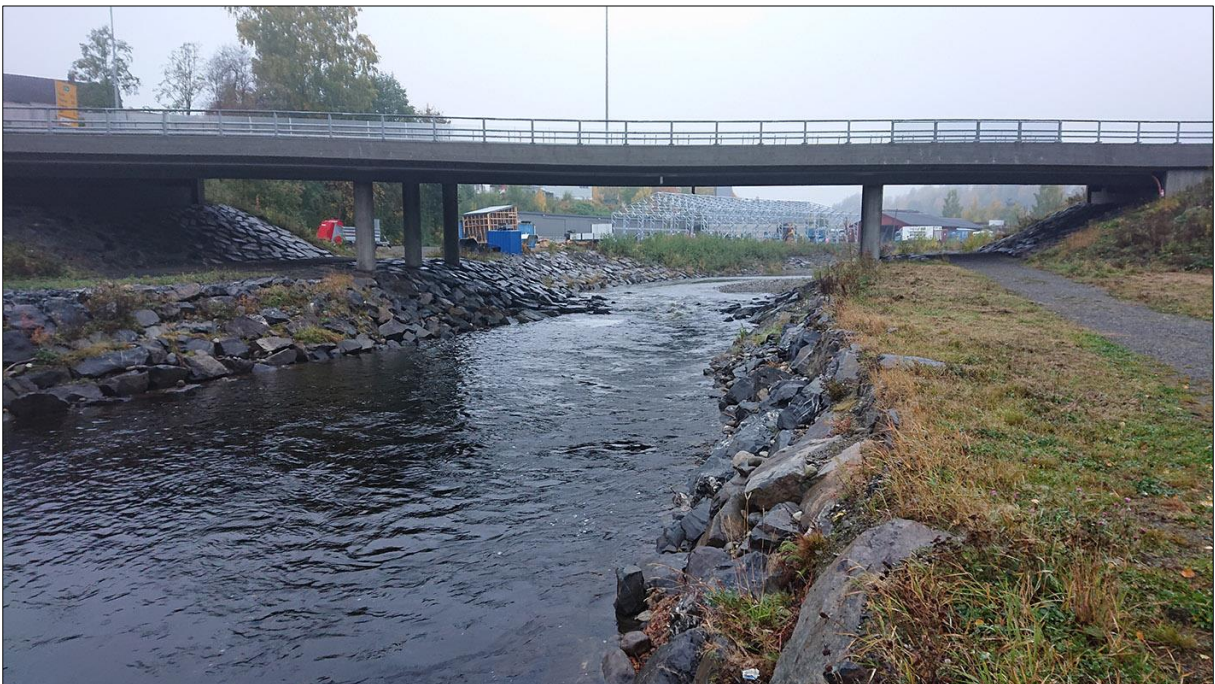
Figur 29. Nedre del av Rinna med dagens E6-krysning er sterkt preget av flomsikringstiltak.

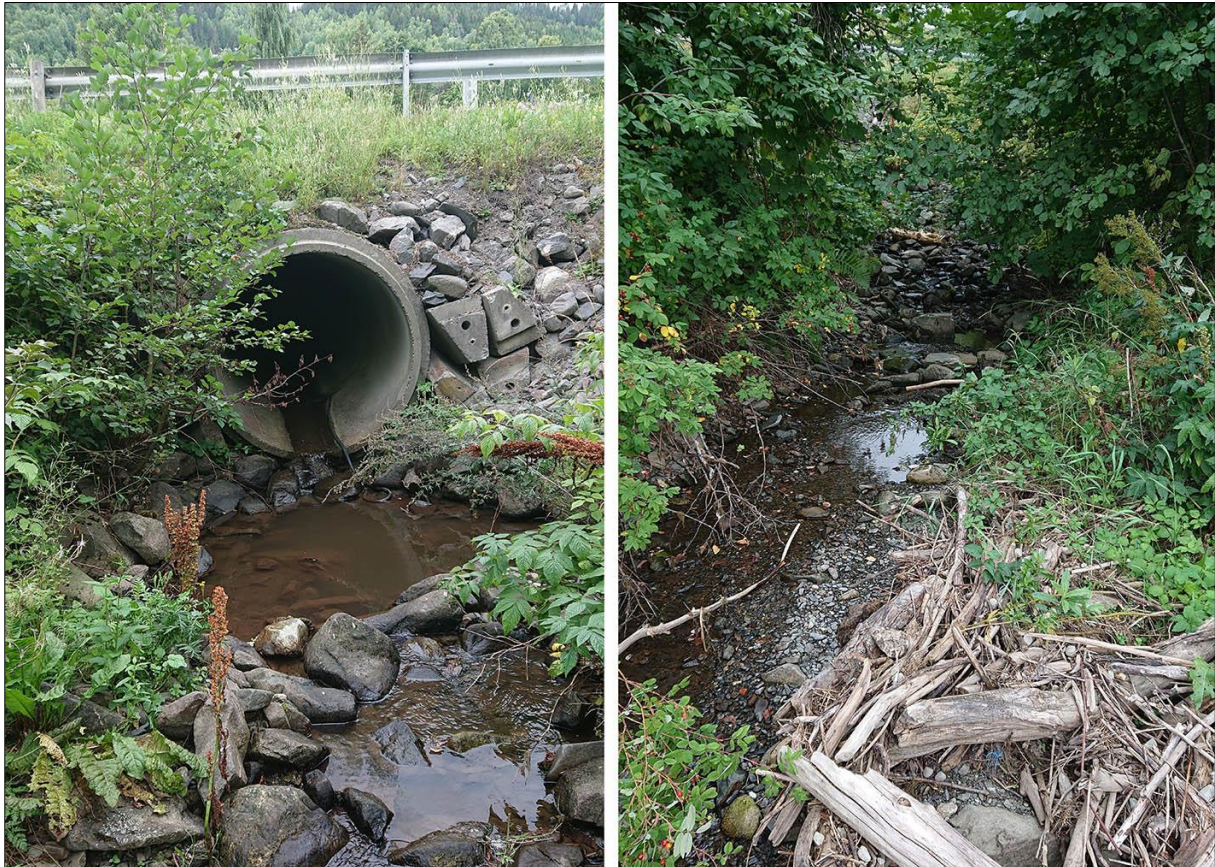
Figur 35. Bulungsbekken går i stikkrenne under dagens E6.

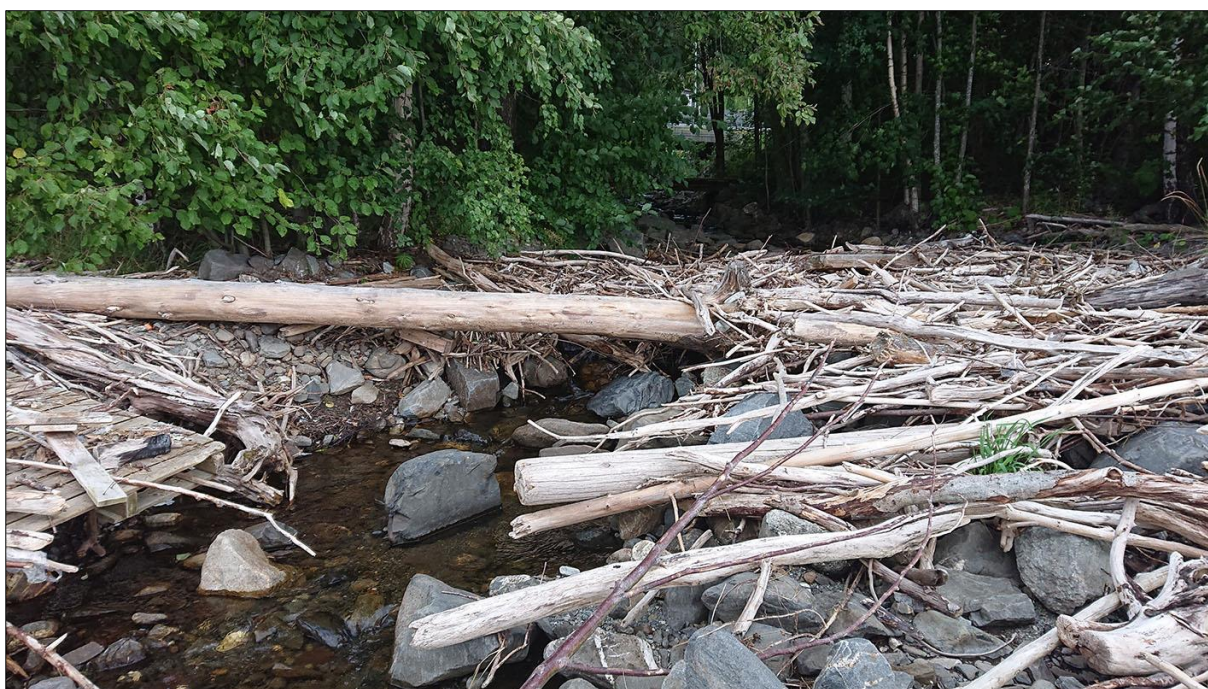
Figur 37. Utløpet av Øyresbekken er tettet med organisk materiale.

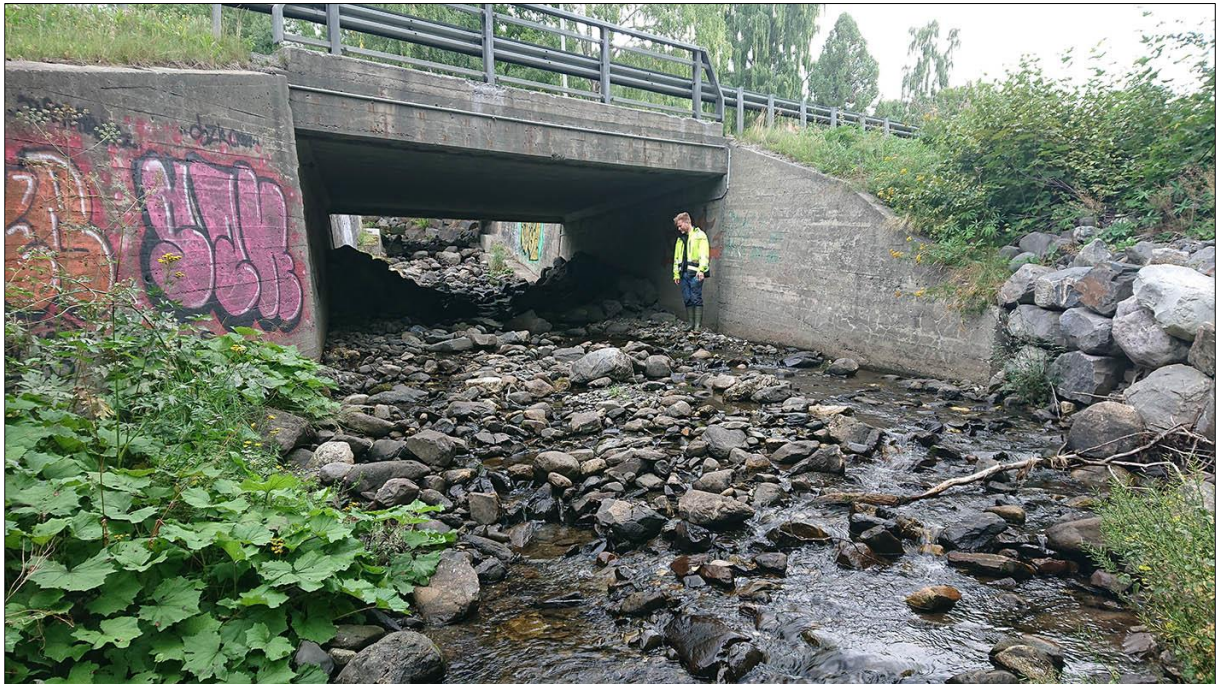
Figur 38. Oppstrøms kulvert med dagens E6-krysning i Øyresbekken. På bildet ser vi kulvert under dagens fylkesveg.

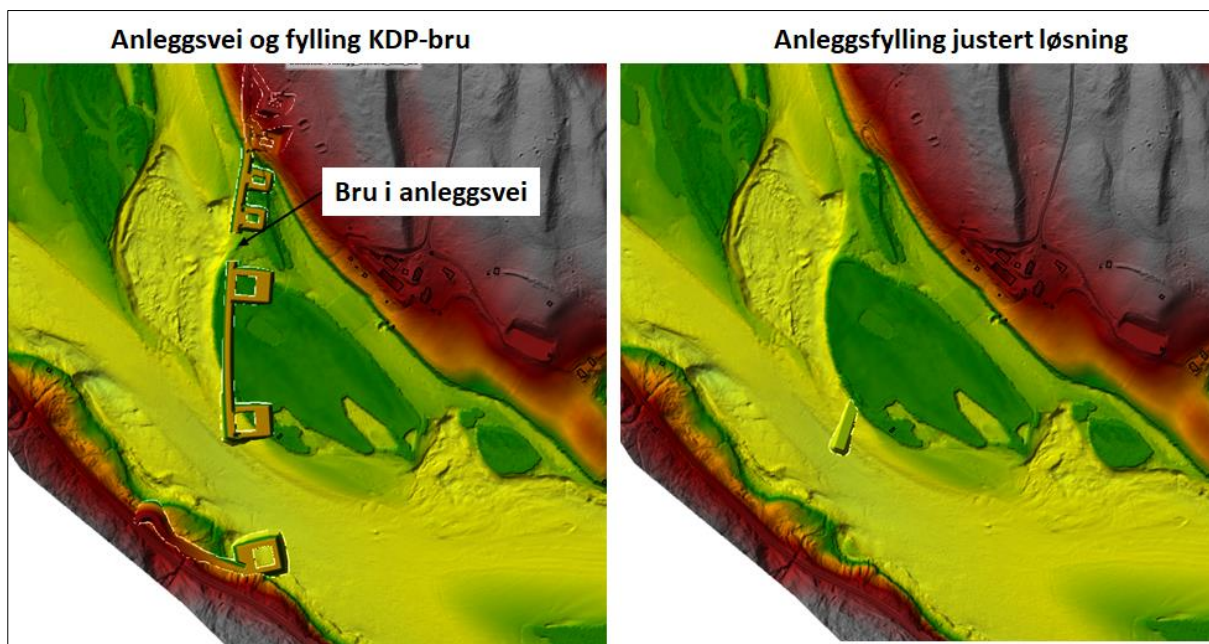
Figur 68. Anleggsfase, terrengmodell

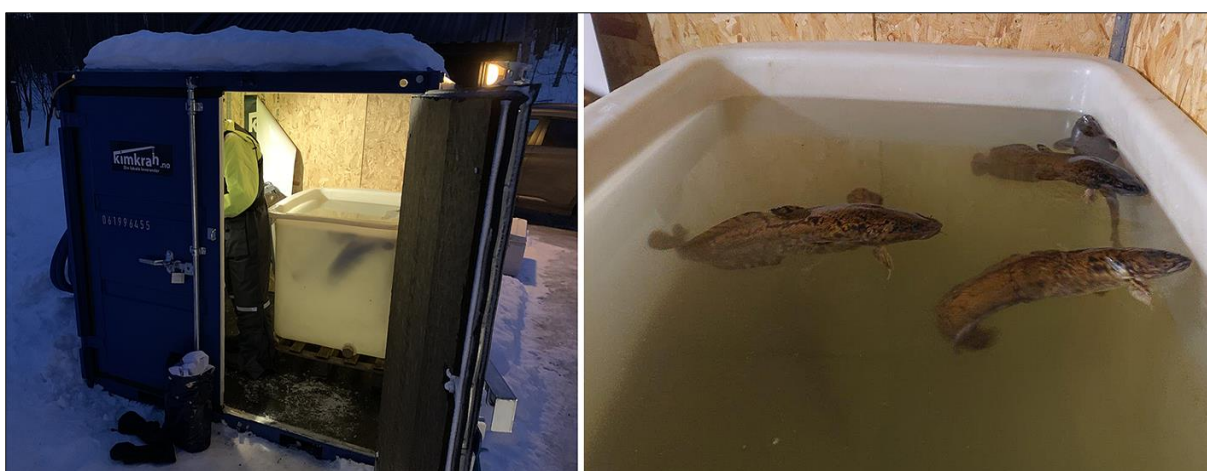
Figur 88. Oppvarmet kontainer med tank for mellomlagring av lake for innsetting av sender.

De 16 lakene ble fanget inn ved hjelp av pilking m/agn og teiner. I begge tilfeller ble fiskene dratt opp svært sakte for å unngå at svømmeblæra skulle øke for mye (pga. trykkfallet – såkalt barotrauma) til å enten komme opp via svelget eller skade indre organer. Det var svært kaldt under fiskeperioden (ofte lavere enn -20 °C) så lakene ble lagt over i isolert kasse med vann med en gang den kom opp gjennom isen. Dette for å unngå frostskafer på øyne og gjeller. Fiskene ble så fraktet til oppvarmet container ved Trosset der de ble oppbevart 2-5 dager på 3-4 °C i en 350 liter tank med boblestein og fjernovervåket temperaturstyring.

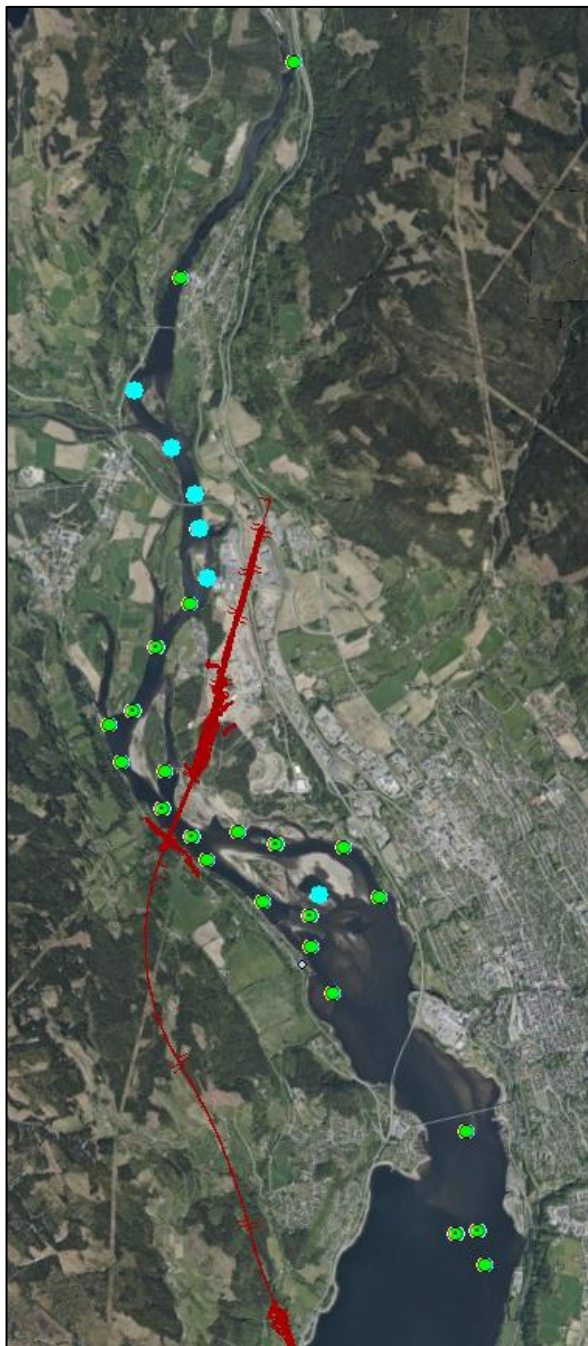
Figur 89. Plassering av 29 stk TBR lyttbøyer fra Kvelven ved Lillehammer Renseanlegg i sør og opp til Hølsaugget i Øyer i nord. Svart prikk illustrerer TBR m/synkroniseringsmerke. Seks bøyer merket med lyseblå farge er pr 14.6.2021 ikke hentet opp og avlest.

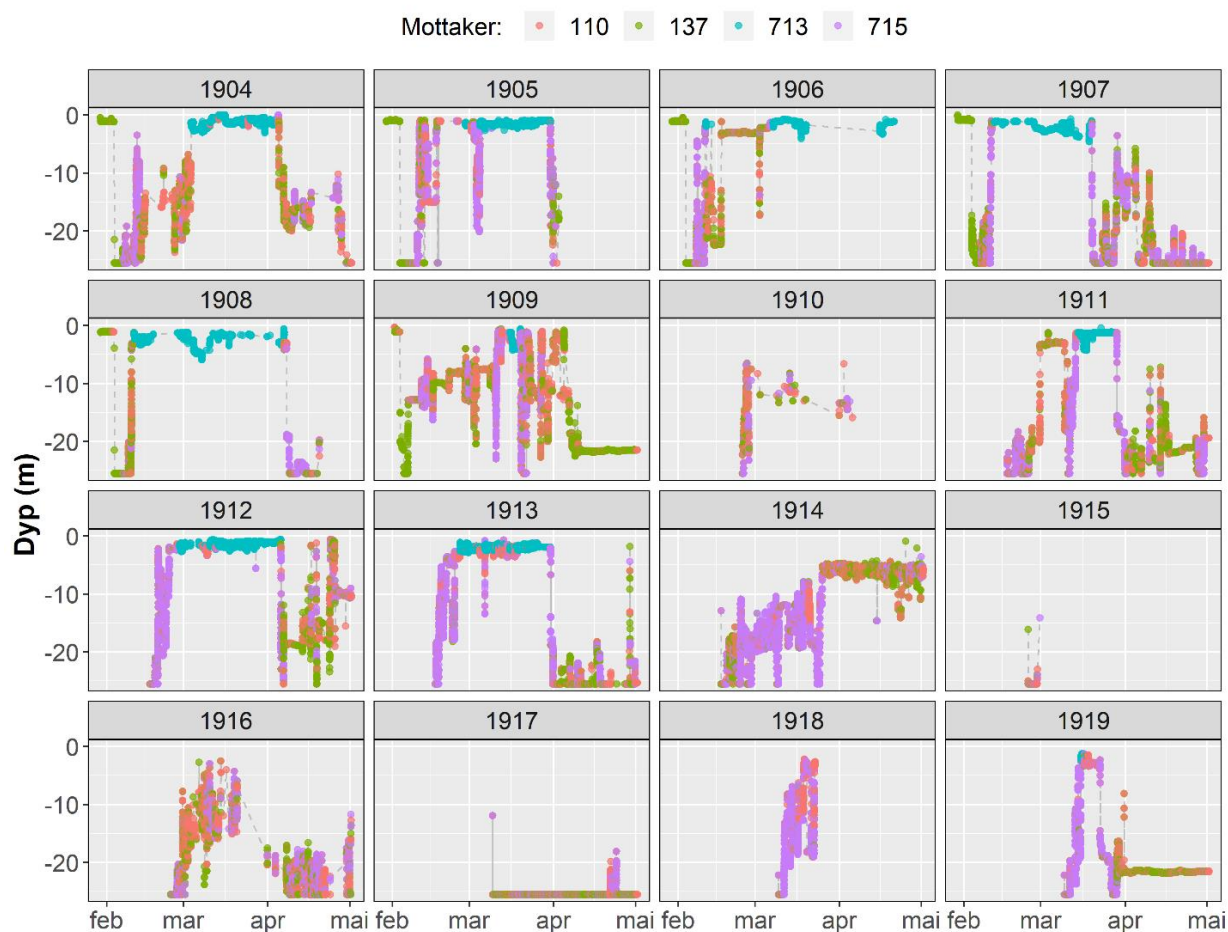
Figur 93. Dybdebruk over tid hos de 16 lakene som ble fanget, merket og satt tilbake i nordenden av Mjøsa utenfor deltaområdet til Lågen. Hvert panel er data fra samme fisk der merke-ID framkommer av panelenes overskrift. Mottakerne er angitt med mottakerspesifikke farger gjengitt i legenden øverst på figuren. Merk at samme enkeltsignal (ping) kan fanges opp av flere mottakere. Senderne ble satt opp med maksimumsdybde på 25,5 m slik at svømte lakene dypere enn dette, vil dybden framkomme som 25,5 m.
