Statsforvalteren
i Innlandet

SØKNAD OM MUDRING, DUMPING OG UTFYLLING I SJØ OG VASSDRAG

Hamar strandsone er planlagt utbygd til sentrums- og boligformål, med etablering av boligblokker og Hamar Science Park med felles promenade langs strandsonen mot Mjøsa.

Tiltaket innebærer utfylling i Mjøsa (Mjøsfalling) ut mot grensen til Åkersvika naturreservat for å utvide eksisterende strandsone og etablere fundamenter for planlagt bebyggelse.

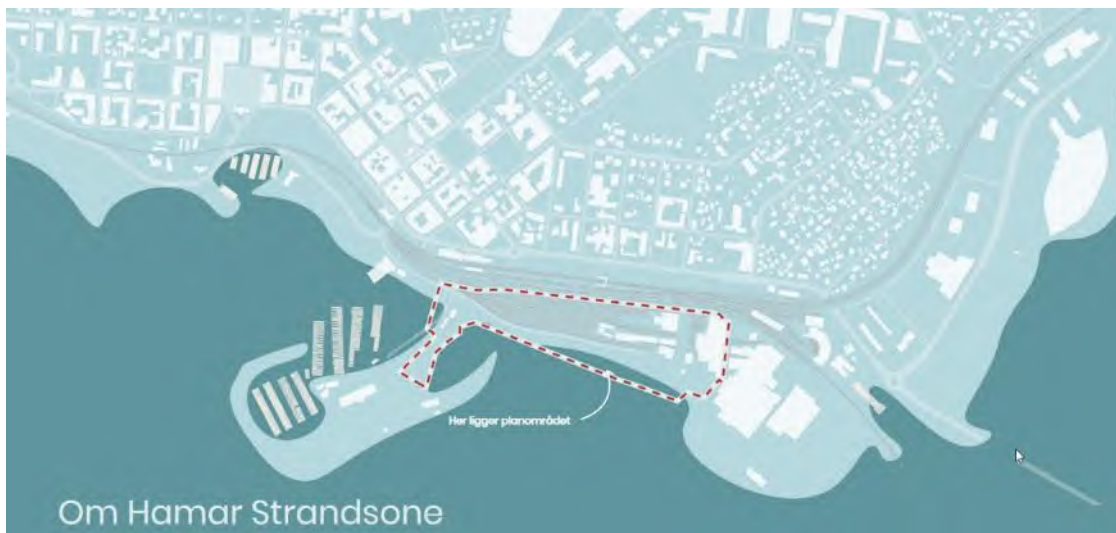
Figur 1.1: Grov avgrensing av planområdet Strandsonen i Hamar. Bilde: © 2022 by LÉVA Urban Design for Bane NOR Eiendom.

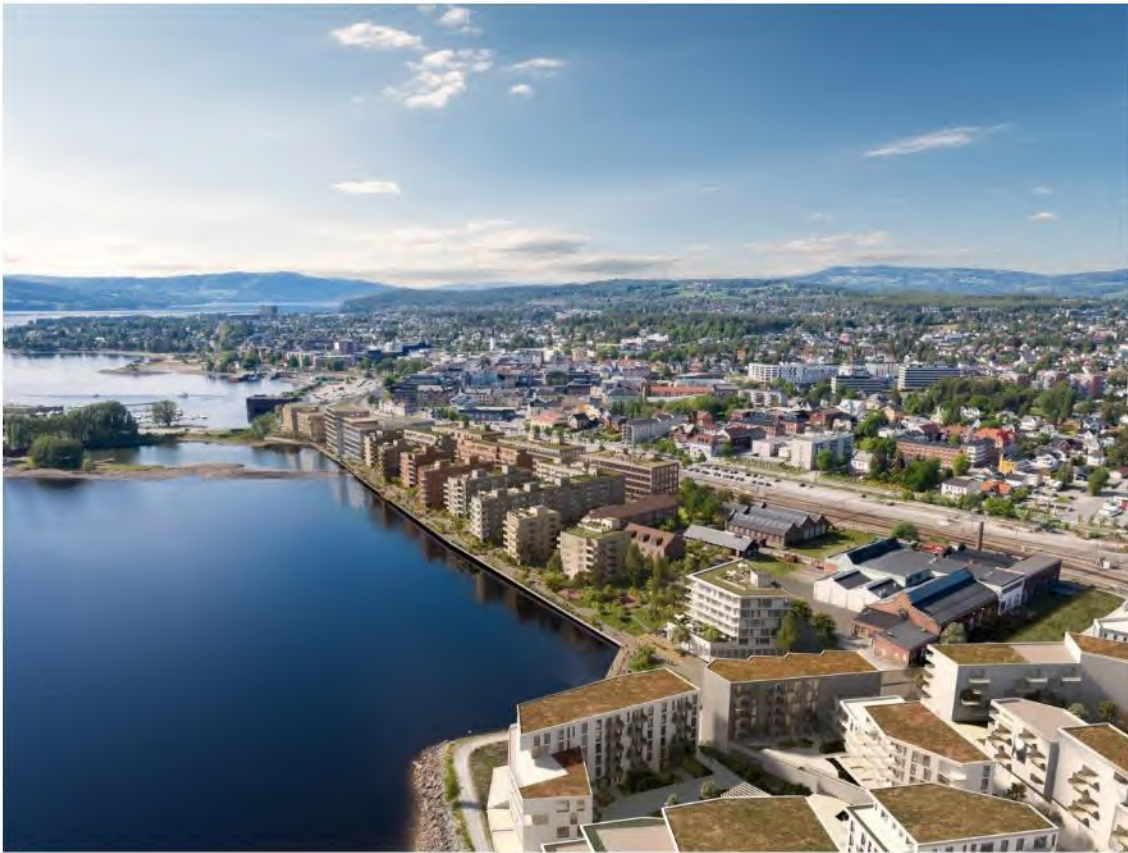
Figur 1.2: Illustrasjon av tiltaksområdet Hamar strandsone, detaljregulering og hovedalternativ – Oversiktsperspektiv sett fra sørvest. (Kilde: Illustrasjonshefte, april 2023, detaljregulering Hamar strandsone).

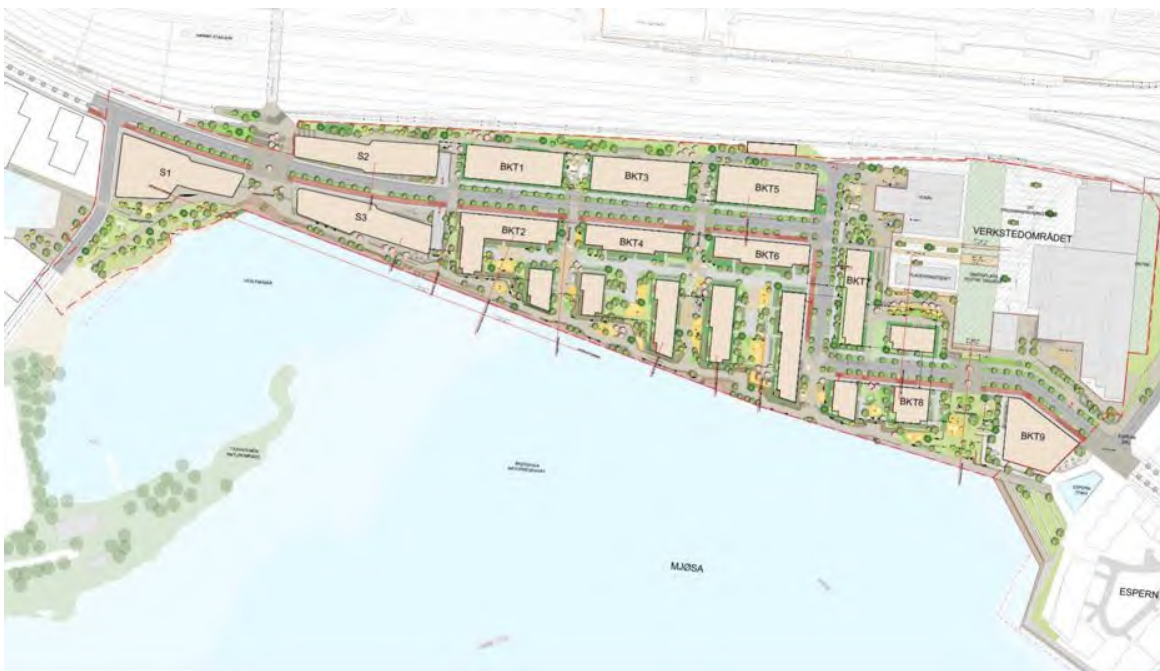
Figur 1.3: Skjermbilde av illustrasjonsplan, datert 31.08.2022, utarbeidet av Grindaker. Innlandet Science Park vil befinne seg i områdene kalt S1/S3, og det vil være her en starter opp med utfyllings- og byggearbeidene.

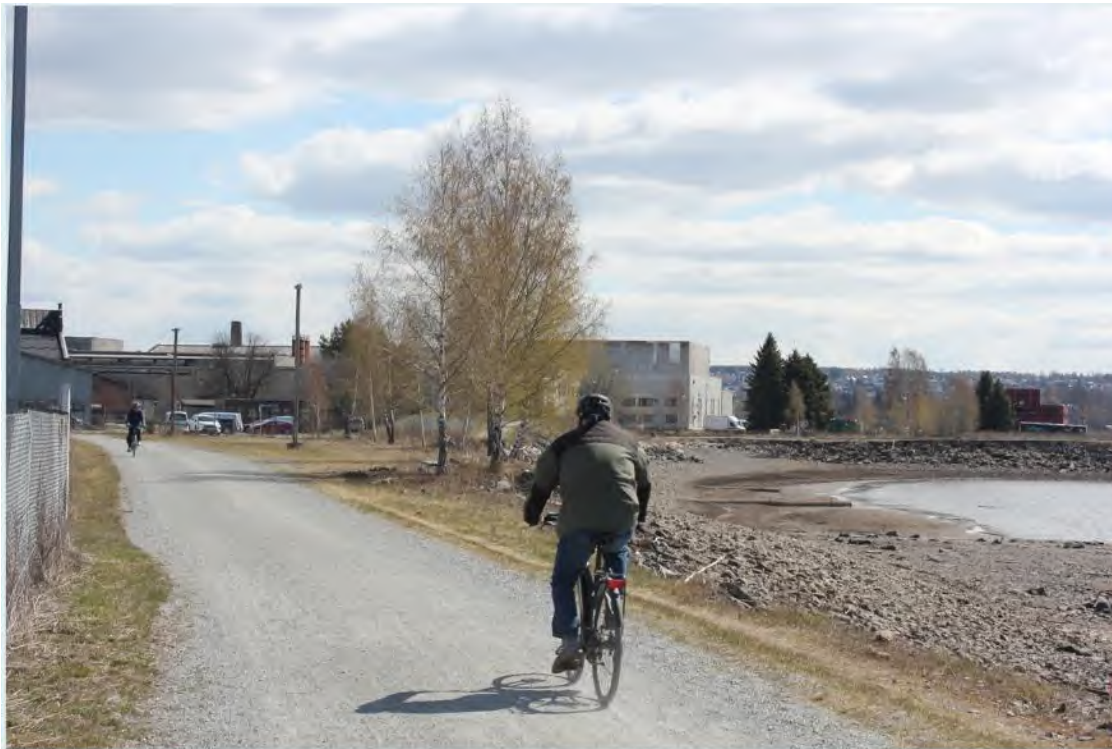
Figur 1.4: Eksisterende tursti langs Strandsonen, sett sørover mot Espernområdet. Bildet er tatt på våren ved lav vannstand i Mjøsa. Kilde: Bane NOR Eiendom AS / © 2022 by LÉVA Urban Design

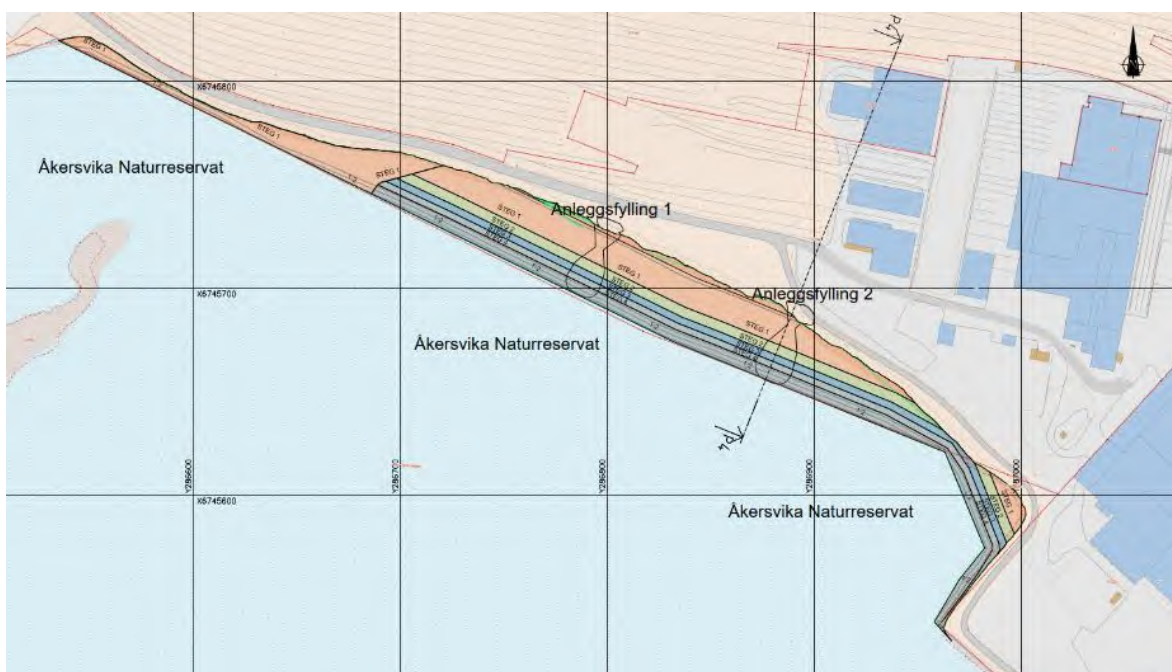
Figur 1.7: Utsnitt tegning i Geoteknisk rapport fra Løvlien Georåd AS som illustrerer stegvis rekkefølge på utfyllingstiltaket.

For steg 1-4 er det lagt til grunn at vannstanden i Mjøsa aldri er lavere enn kote 121 ifm. utfyllingen da stabiliteten i anleggsfasen avhenger av «mothold» fra vannet (Figur 1.8). Dette innebærer delvis tørrlagt område under fylling av Steg 1-2 og 4, mens noe mer av Steg 3 foregår utover i vannmassene.

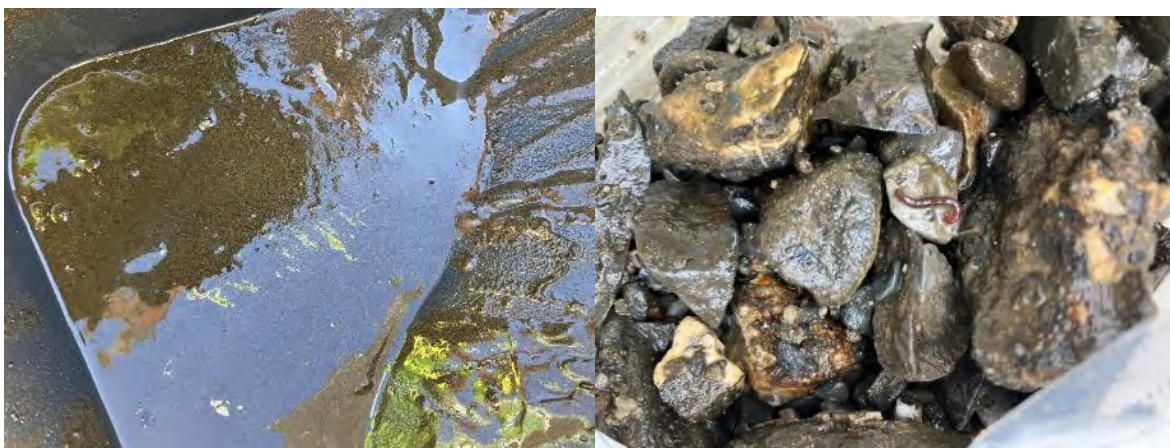
Figur 2.3: Illustrasjonsbilder av sedimentene i området, med mudder (t.v.) og sand/stein (t.h.). Prøver som besto utelukkende av stein og grus, og fri for finstoff, som prøven til høyre, ble ikke sendt til analyse.

Sedimentet innenfor tiltaksområdet var sammensatt og bestod av blandingsbunn med mudder, sand, grus og stein. Enkelte områder var dominert av store stein og grus, særlig i nordlig del av tiltaksområdet og langs strandkanten. En oppsummering av prøveloggen er vist i Tabell 2.1.

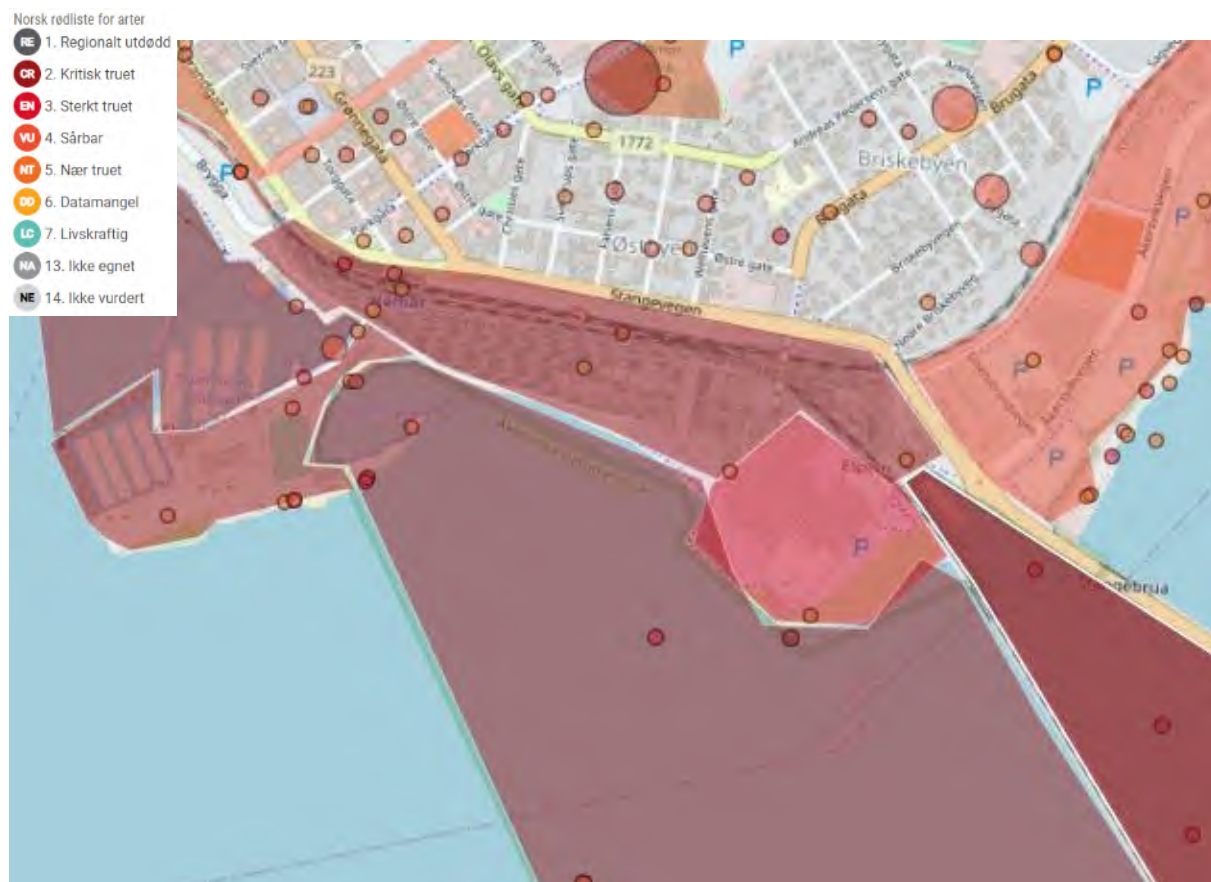
Figur 2.8: Kartutsnitt som viser registrerte rødlistede arter og artsområder i og ved det planlagte tiltaksområdet hentet fra Artskart 31.7.2023 (Artsdatabanken, 2023).

Tabell 2.6: Antall observasjoner fra ulike artsgrupper i og ved tiltaksområdet hentet fra Artskart 31.7.2023 og fra samme kartutsnitt som illustrert i Figur 2.8 (Artsdatabanken, 2023).

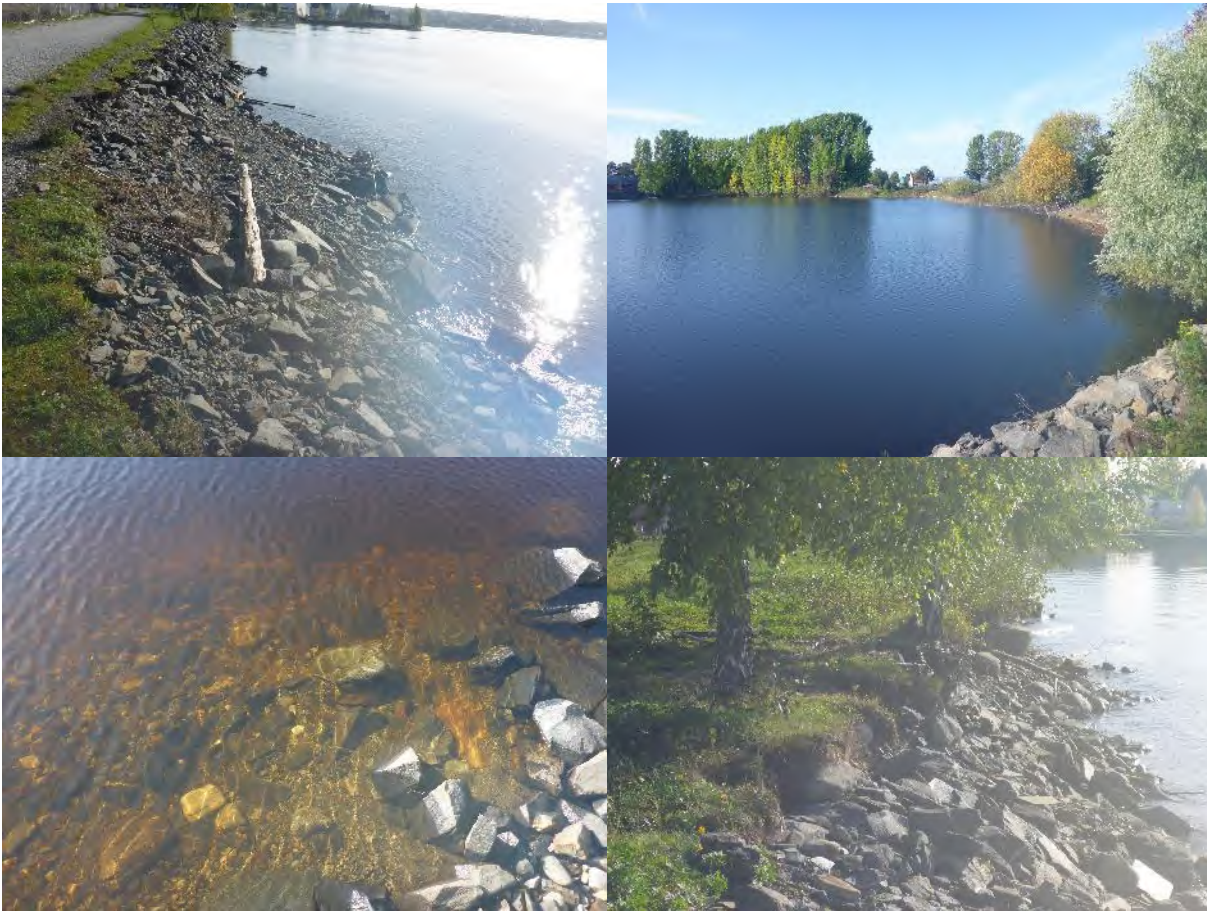
Figur 2.11: Illustrasjonsbilder av strandlinja langs tiltaksområdet for Hamar strandsone tatt 26. september 2023 ved høy vannstand i Mjøsa. Bildene illustrerer at hele tiltaksområdet har egnede habitat for edelkreps når vannstanden er høy (Foto: Anja Fosshaugen/Sweco).
