Rapport

Januar 2021

AVLØPSRØR I MJØSA VED MOELV

SEDIMENTUNDERSØKELSER DESEMBER 2020

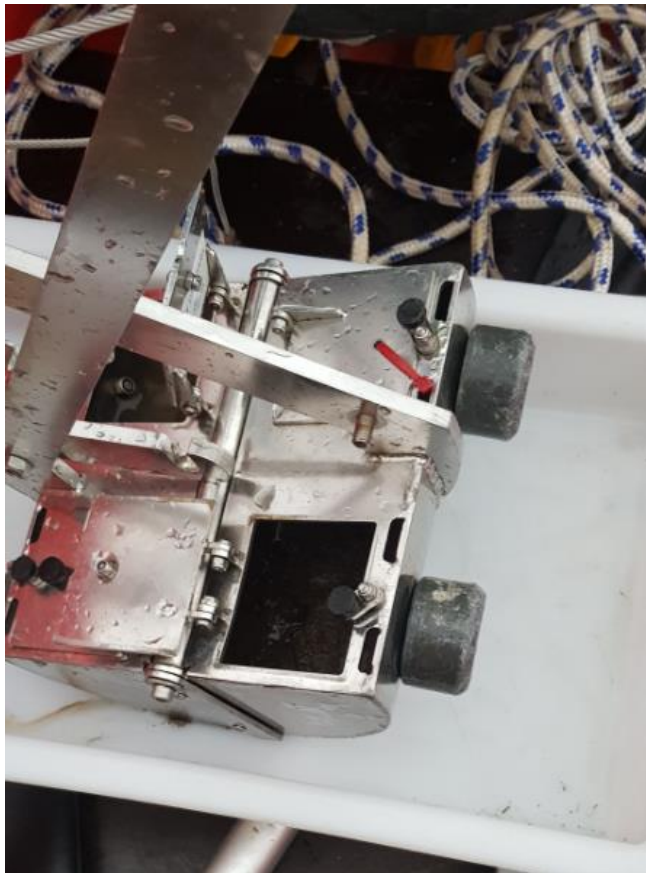
Feltarbeidet ble gjennomført 9. desember 2020 av Rambøll med lettbåt fra Røde Kors avdeling Brumunddal. Under feltarbeidet ble det gjennomført grabbprøvetaking med bruk av en håndholdt van Veen grabb med et areal på 250 cm² (Figur 2). GPS-posisjoner ble hentet ut fra appen ArcGis Collector samtidig som grabben ble hevet fra sjøbunnen. Bilder og koordinater ble lagret for senere å bli overført til feltlogg og kartløsninger.

Figur 2. van Veen grabb (areal på 250 cm²) benyttet til prøvetaking i Mjøsa ved Moelv 9. desember 2020.

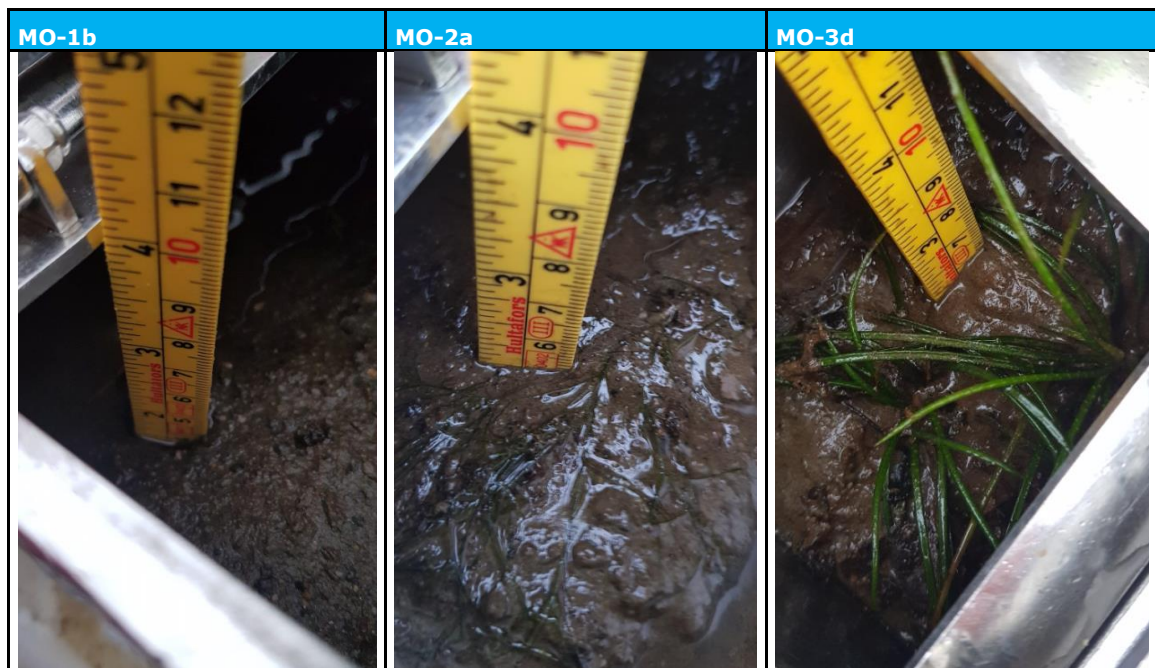
På alle stasjoner var fargen brun, og det ble ikke registrert noen spesiell lukt.

På stasjon MO-1 var sedimentene tilsynelatende dominert av sand, med noe finere partikler i dypere sedimentlag. På enkelte delprøver ble det registrert gras (uid. art) på sedimentoverflaten.

På stasjon MO-2 var sedimentene noe finere enn på stasjon MO-1, men fortsatt en god del sand. Det ble registrert et topplag av mulig organisk materiale.

På stasjon MO-3 var sedimentene relativt like som sedimentene på stasjon MO-2, men det var en god del gras (uid. art) i sedimentoverflaten i dette området. På enkelte av delprøvene var sedimentene noe bløtere enn i øvrige delprøver.

Tabell 3. Representative bilder fra sedimentprøver (delprøve b fra MO-1, delprøve a fra MO-2 og delprøve d fra MO-3) på de ulike stasjonene prøvetatt i Mjøsa ved Moelv 9. desember 2020.
