SØKNAD OM MUDRING OG UTFYLLING I MJØSA OG SØKNAD OM FYSISK INNGREP I VASSDRAG

UTSLIPPSRØR PÅ MOELV, RINGSAKER KOMMUNE

Oppdragsnavn **E6 Moelvkrysset Endringer Nye Veier**
Prosjekt nr. **1350035438**
Mottaker **Statsforvalteren Innlandet**
Dokument type **Søknad om tiltak i innsjø**
Versjon **001**
Dato **12.01.2021**
Utført av **Kristian Marcussen og Eivind Dypvik**
Kontrollert av **Eivind Dypvik og Kristian Marcussen**
Godkjent av **Tom Øyvind Jahren**
Beskrivelse **Søknad om tiltak i innsjø (Mjøsa) i forbindelse med etablering av nytt utslippsrør nord for Sanda badeplass på Moelv i Ringsaker kommune.**

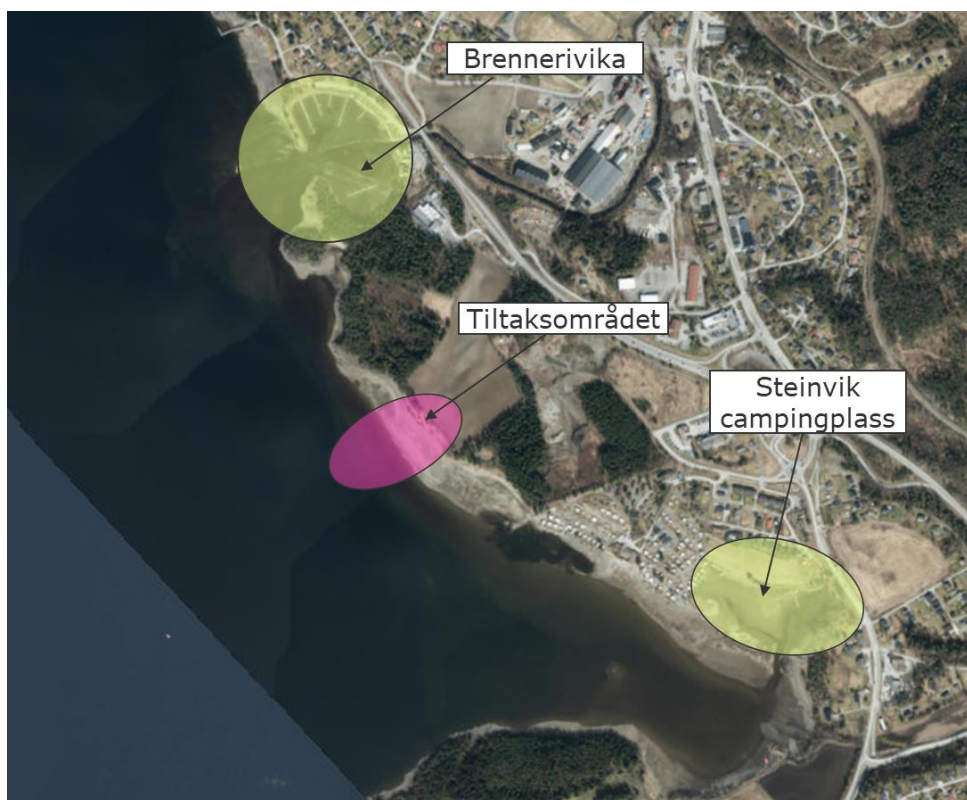
Figur 6. Flyfoto over tiltaksområdet og omkringliggende områder hentet fra Naturbase (Miljødirektoratet, 2021). Småbåthavner i nærheten av tiltaksområdet er markert i gult, mens tiltaksområdet er markert i rosa.

Det ligger to småbåthavner i nærheten av tiltaksområdet. Dette er Brennerivika og Steinvik campingplass. Disse er markert i Figur 6. Bruk av området med fritidsbåter for rekreasjon anses som normalt basert på informasjon om friluftslivsinteressene i området (se kapittel ovenfor), samt nærheten til de to småbåthavnene.

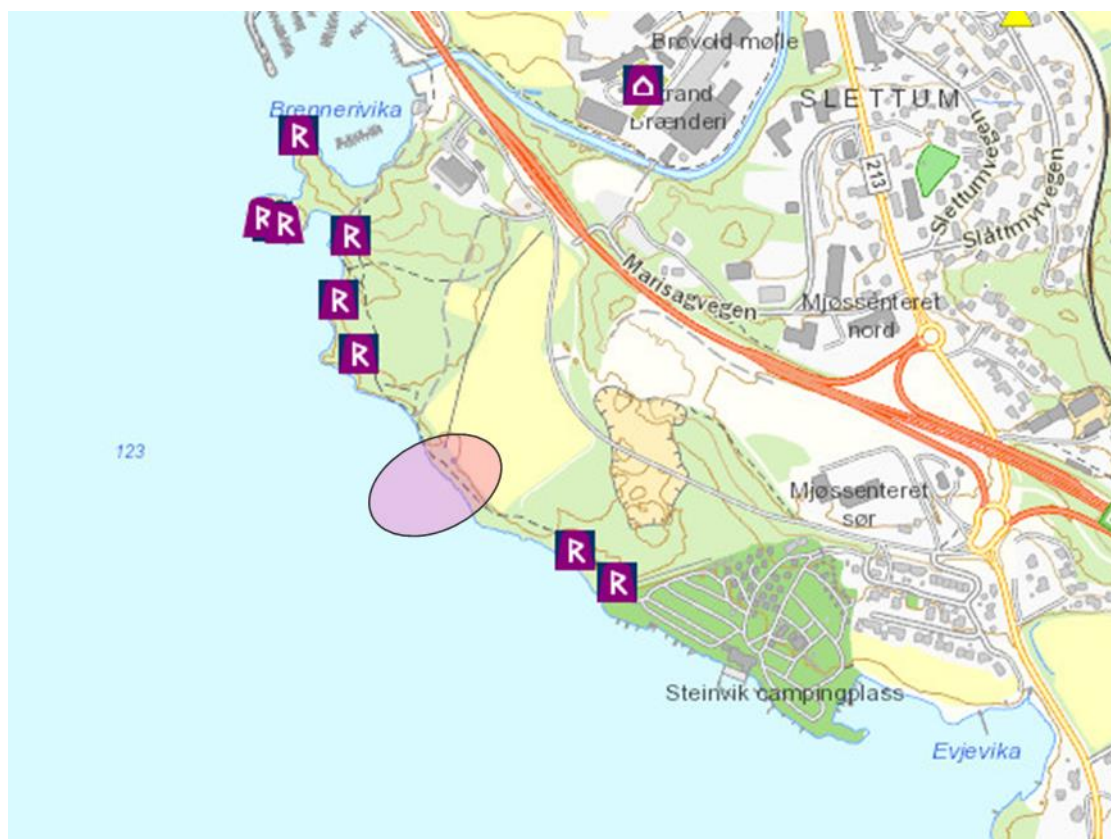
Figur 7. Registrerte kulturminner (lilla symboler) i nærheten av tiltaksområdet (markert med rosa sirkel). Informasjonen er hentet fra Naturbase (Miljødirektoratet, 2021).

De mest nærliggende kulturminnene er:

- Et gammelt tjærebrenningsanlegg uten navn, som er automatisk fredet, ligger ca. 200 m sør for tiltaksområdet.
- To gravrøyser fra bronsealder-jernalder, som er automatisk fredet, ligger på toppen av en bergknaus ca. 200 m nord for tiltaksområdet.

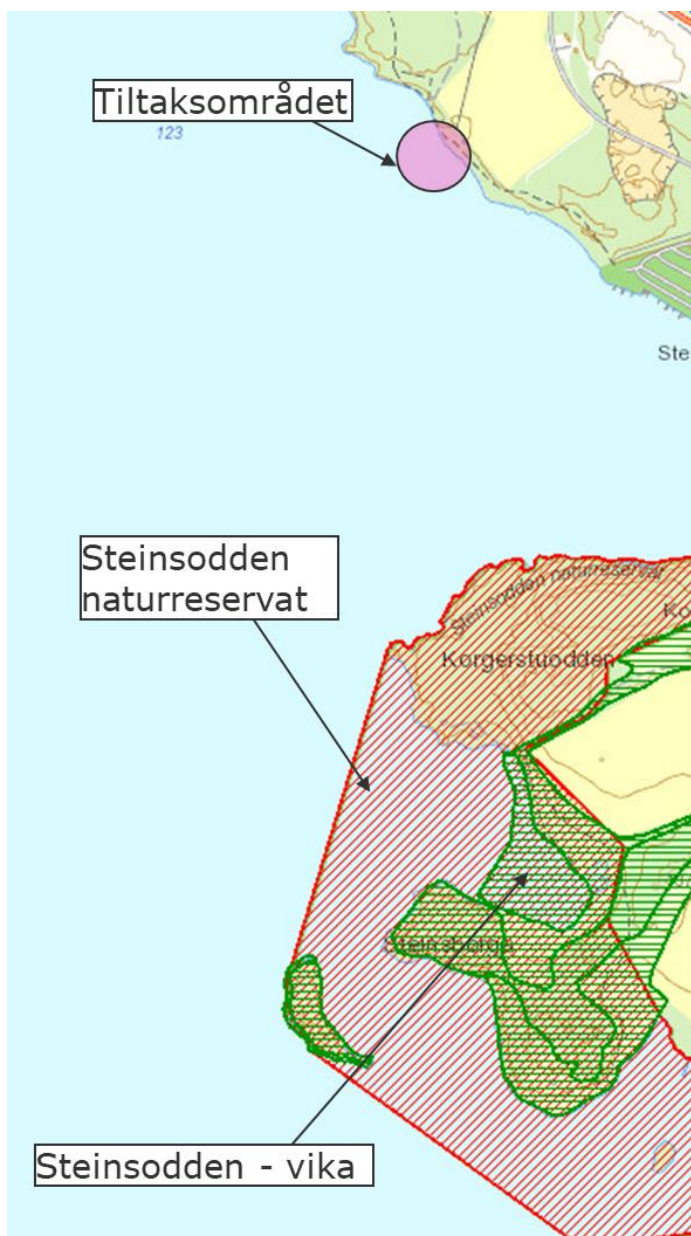
Figur 9. Kart over tiltaksområdet (markert i rosa sirkel) og nærliggende områder hentet fra Naturbase (Miljødirektoratet, 2021). Kartet viser registrerte naturtyper og naturreservat i områdene rundt tiltaksområdet. Steinsodden naturreservat og mudderbanken Steinsodden – vika er markert med hhv. rød skravur og grønn skravur. Øvrig områder på land med grønn skravur er naturtypene kalkskog og naturbeiteområdet, som ligger på land.

I Naturbase eller InnlandsGIS er det ikke registrert noen naturtyper i tiltaksområdet, eller tilgrensende områder, i Mjøsa (se Figur 9). Som nevnt ovenfor vurderes imidlertid gruntområder som verdifulle habitater, og de grunneste delene av tiltaksområdet kan være å anse som et gruntområde. Følgelig vil disse områdene ha en viss verdi som et habitat/naturtype.
