Statsforvalteren i Innlandet

## ► **Overvåking av elver og bekker i Innlandet fylke, 2020**

Oppdragsnr.: 5203197 Dokumentnr.: 04 Versjon: J01 Dato: 2021-05-10

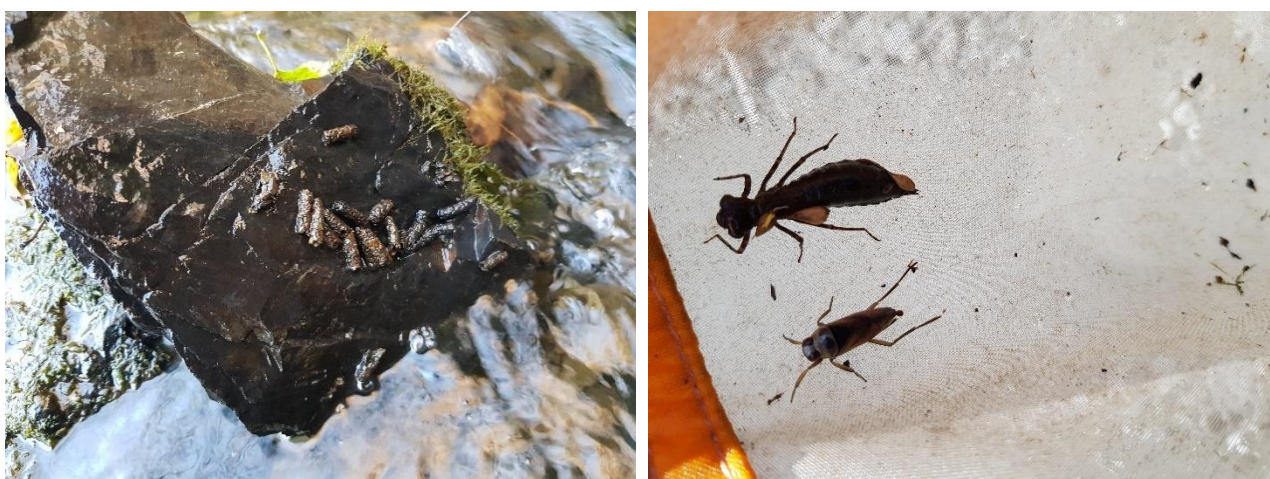
Figur 2-1. Til venstre: Vårfluelarver under en stein. Til høyre: En ryggsvømmer og en øyenstikker i håven.

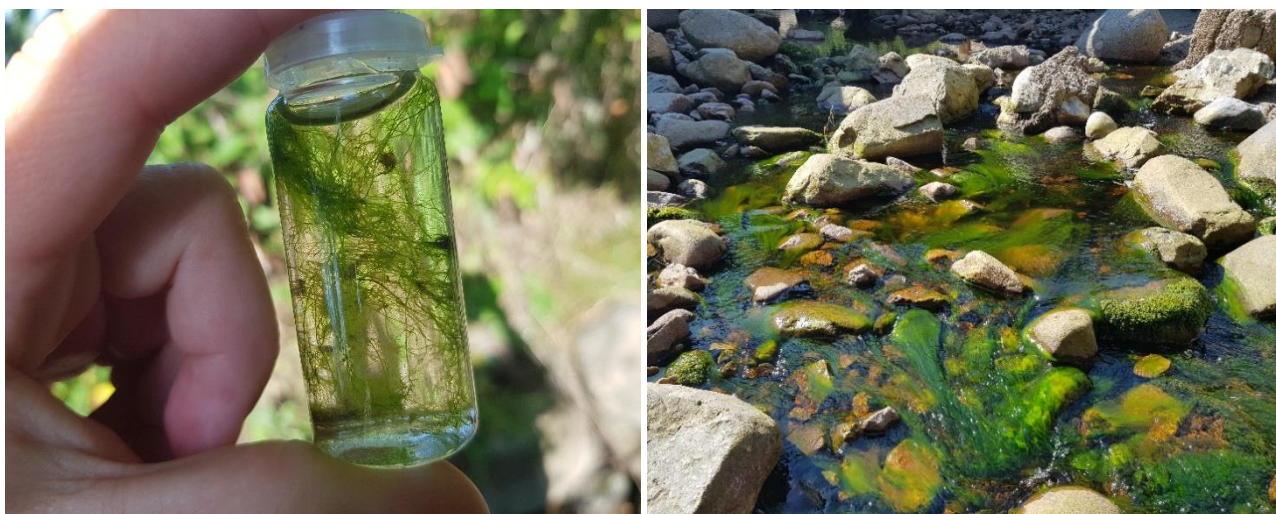
Figur 1-2. Til venstre: Et prøveglass med påvekstalger. Til høyre: Trådformete påvekstalger i Øksna bekkefelt.

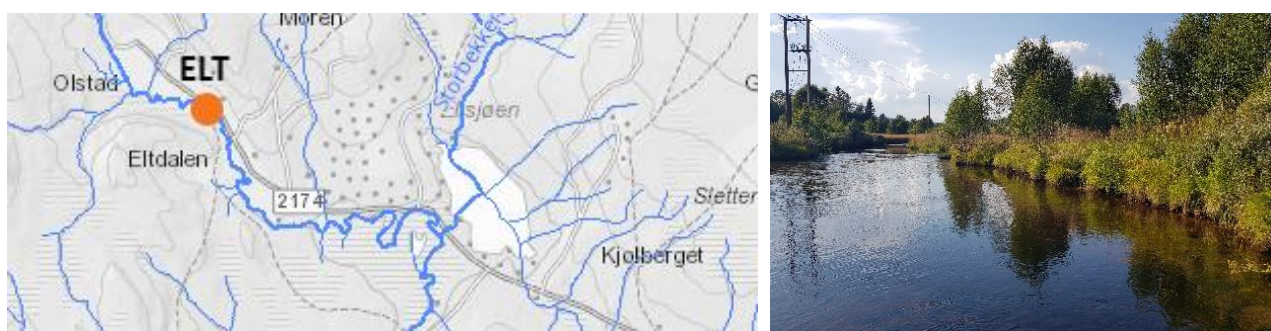
Figur 3-1. Kart og bilde av Elta i Trysil.

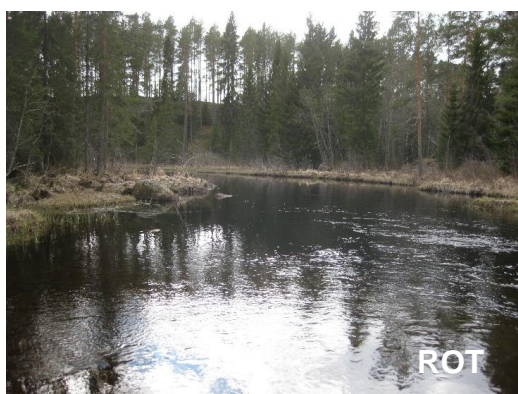
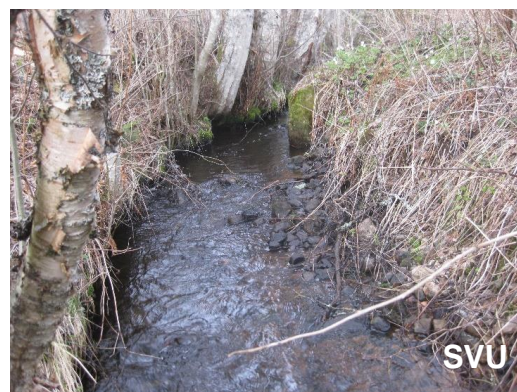
Figur 3-4. Kart og bilde av Rotna og Svullrybekken.

Rotna har sitt utspring i de store skogene i Finniskogen og fortsetter gjennom skogen til Sverige. Prøvepunktet (ROT) er ved Norsk Skogfinsk museum og elven er her ca. 30 m i bred. Maksimal dybde er usikkert, prøvene ble tatt ved kanten i et grunnere parti med ca. 10-40 cm dybde. Substratet i det grunne området var hovedsakelig store steiner, men enkelte områder ved bredden var preget av mudder, gjørme og vannplanter. Dette gjorde prøvetakingen av bunndyr noe utfordrende, men det var rikelig med påvekstalger. Nedbørfeltet ved prøvepunktet er ca. 150 km<sup>2</sup>.

Svullrybekken er en mindre bekk som er inkludert i programmet på grunn av mistanke om avløpslekkasjer. I både bekken og nedstrøms i Rotna er det derfor inkludert prøver av *E. coli*. Bekken er grunn (< 20cm) og bredden er mindre enn 0,5m. Substratet er hovedsakelig grus og større stein. På flere av steinene vokste det svamp (*Porifera*, ubestemt), se figur 7.

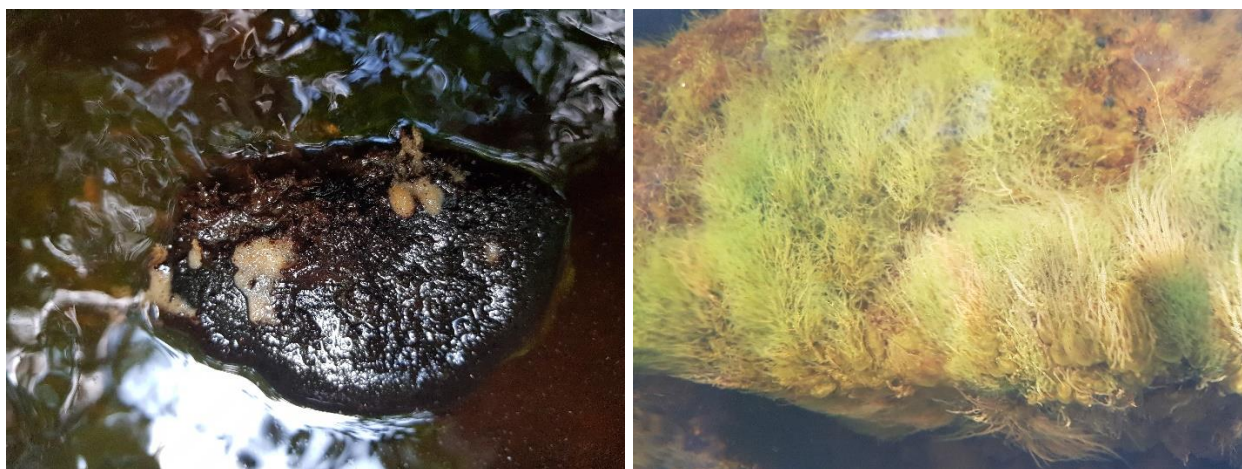
Figur 3-5. Til venstre: Svamper (Porifera, ubestemt) i Svullrybekken. Til høyre: Påvekstalger i Rotna.

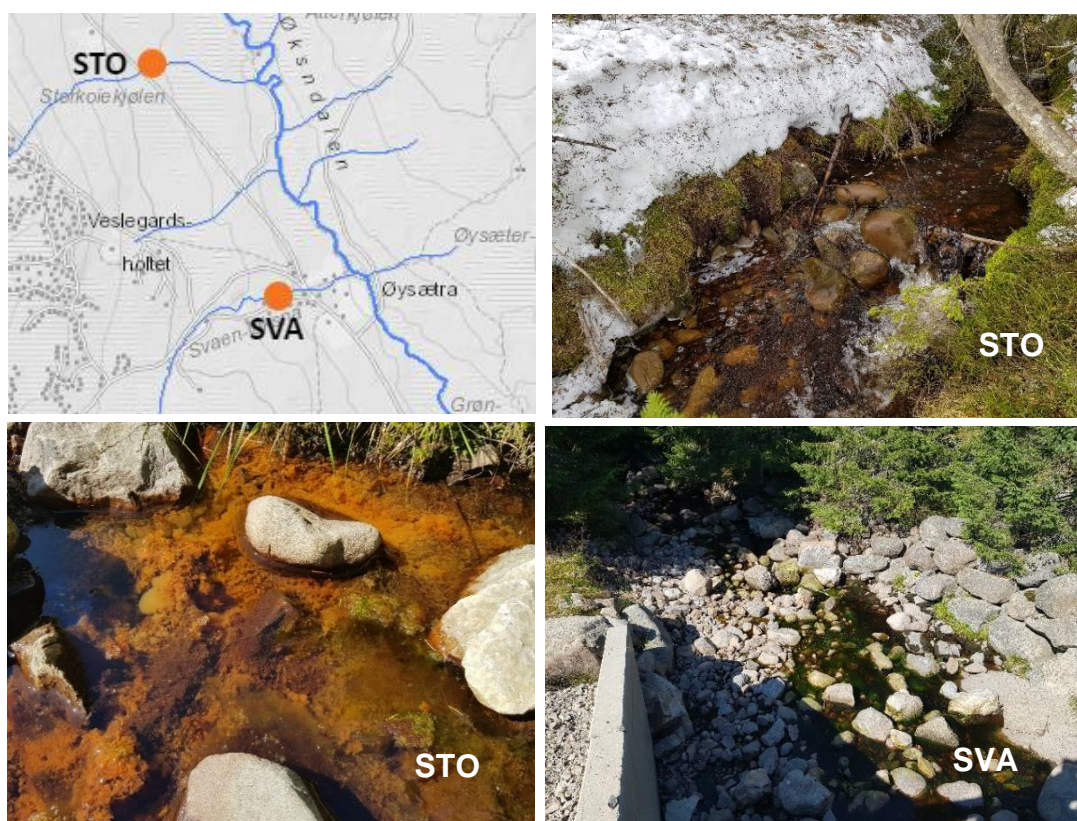
Figur 4-1. Kart og bilde av bekkene ved Øksna.

Det er tatt prøver av to sidebekker til Øksna ved Klekkefjellet, begge prøvene er tatt der veien krysser. Svaen-Øksna krysser under en bro ved prøvepunktet og sidekantene og deler av bekken er bygd opp med kantstein. Bekken er ca. 6m bred, men i august var det betydelig mindre vann i elven (Figur 4.1). Deler av bekken er helt åpen med mye sol og det er tydelig at alger har gode lysforhold. Andre deler av bekken ligger i skyggen av grantrær. Bekken ved Storkoiekjølen er mindre enn den ved Svaen og krysser veien under en kulvert. Dette er en typisk skogsbekk med tett vegetasjon rundt. Nedstrøms veien var det synlig en kraftig oransje belegg i

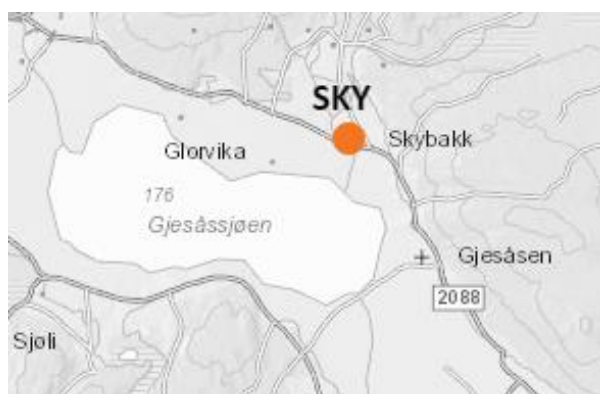
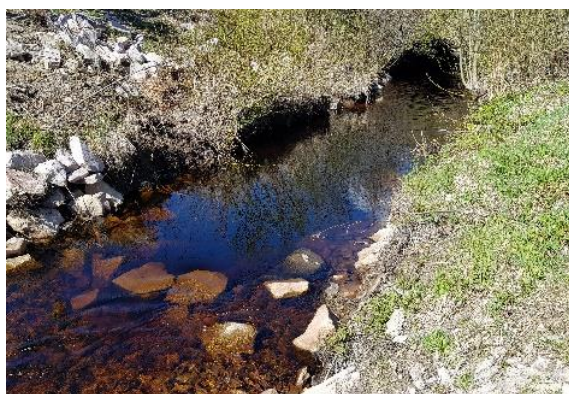
Figur 4-3. Kart og bilde av Skyåa

Stasjon	Kode	Bunndyr		Heterotrof begroing		Påvekstalger		Økologisk tilstand	Faglig vurdering
		ASPT	nEQR	HBI2	nEQR	PIT	nEQR		
Skyåa	SKY	6,04	0,61	0,01	0,80	6,76	1,00	0,61 (G)	G

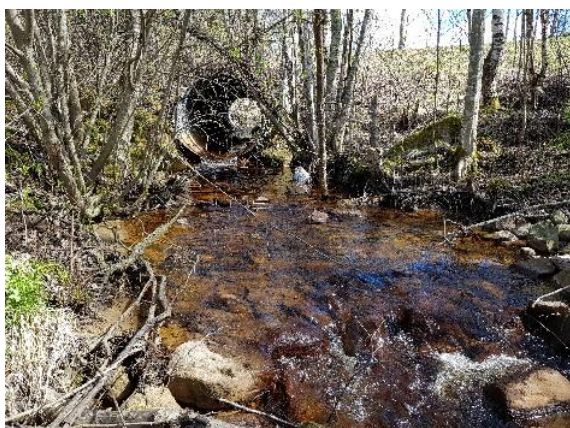
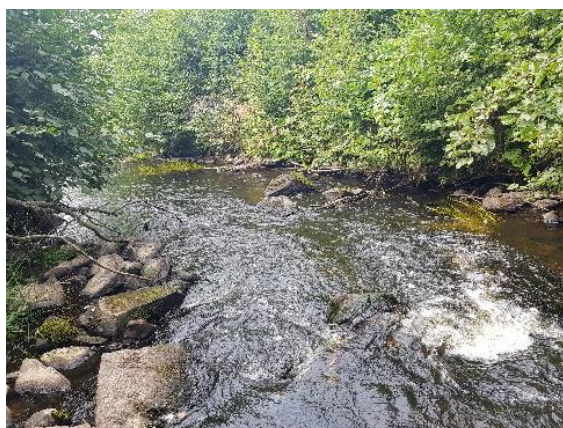
Figur 4-4. Kart og bilde over Delbekken (venstre) og Søndre Hasla (høyre)

Stasjon	Kode	Bunndyr		Heterotrof begroing		Påvekstalger		Økologisk tilstand	Faglig vurdering
		ASPT	nEQR	HBI2	nEQR	PIT	nEQR		
Delbekken	DEL	6,33	0,68	0,001	0,80	14,54	0,64	0,64 (G)	G
Søndre Hasla	S-HAS	6,71	0,78	0,001	0,80	14,19	0,66	0,66 (G)	G

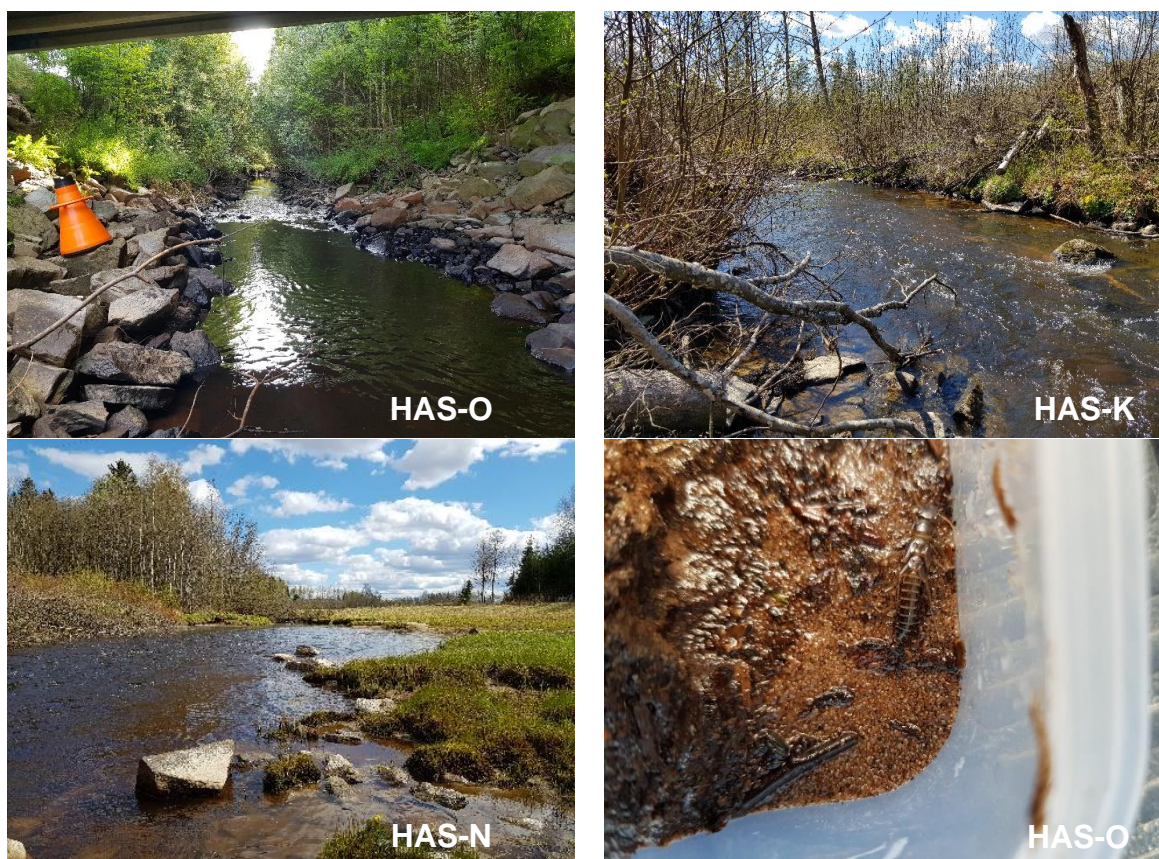
Figur 4-5. Bilder fra Hasla.

Stasjon	Kode	Bunndyr		Heterotrof begroing		Påvekstalger		Økologisk tilstand	Faglig vurdering
		ASPT	nEQR	HBI2	nEQR	PIT	nEQR		
Hasla midtre del	HAS-O	6,11	0,63	0,01	0,80	9,59	0,80	0,63 (G)	G
Hasla ved Knatterud	HAS-K	6,38	0,69	0,001	0,80	9,85	0,79	0,69 (G)	G
Hasla, nedstrøms dam ved Flisa	HAS-N	7,12	1,00	0	1,00	10,21	0,78	0,78 (G)	G

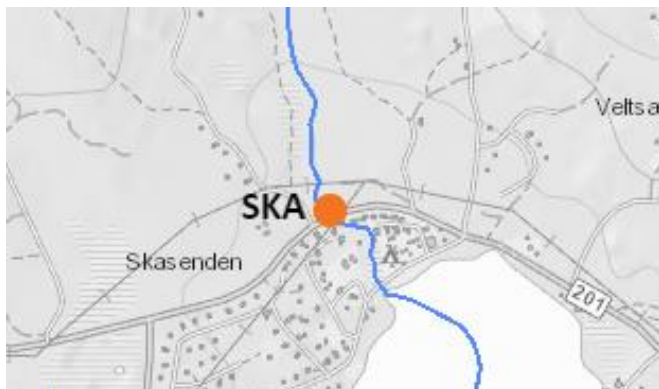
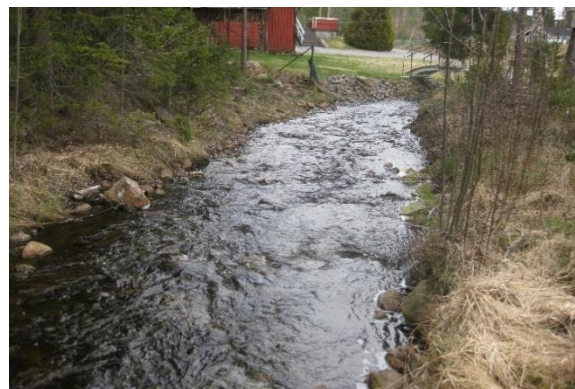
Figur 4-6. Kart og bilde av tilløpsbekk Skasen

Stasjon	Kode	Bunndyr		Heterotrof begroing		Påvekstalger		Økologisk tilstand	Faglig vurdering
		ASPT	nEQR	HB12	nEQR	PIT	nEQR		
Skasen bekkefelt	SKA	5,97	0,59	0	1,00	12,03	0,72	0,59 (M)	M

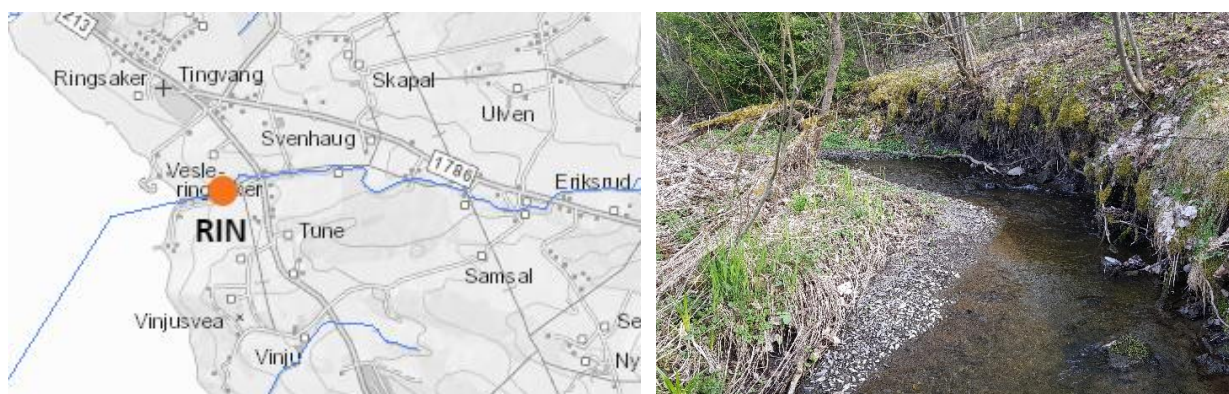
Figur 5-1. Kart og bilde av Lille Ringsakbekken.

Stasjon	Kode	Bunndyr		Heterotrof begroing		Påvekstalger		Økologisk tilstand	Faglig vurdering
		ASPT	nEQR	HBI2	nEQR	PIT	nEQR		
Lille Ringsakbekken	RIN	6,60	0,75	0,01	0,80	26,93	0,45	0,45 (M)	M

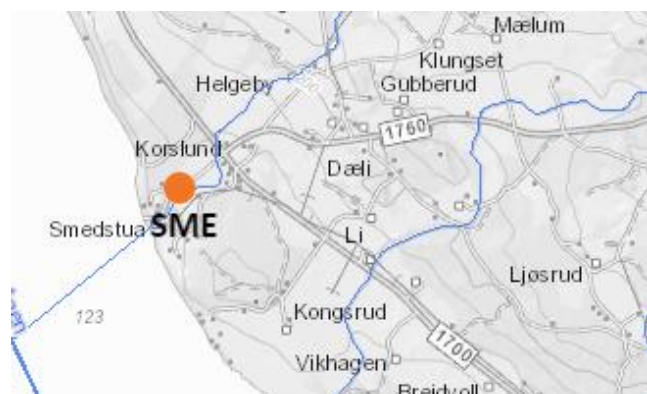
Figur 5-3. Kart og bilde av Smedstuabekken.

Stasjon	Kode	Bunndyr		Heterotrof begroing		Påvekstalger		Økologisk tilstand	Faglig vurdering
		ASPT	nEQR	HBI2	nEQR	PIT	nEQR		
Smedstuabekken	SME	4,88	0,32	0,1	0,79	25,52	0,47	0,32 (D)	D

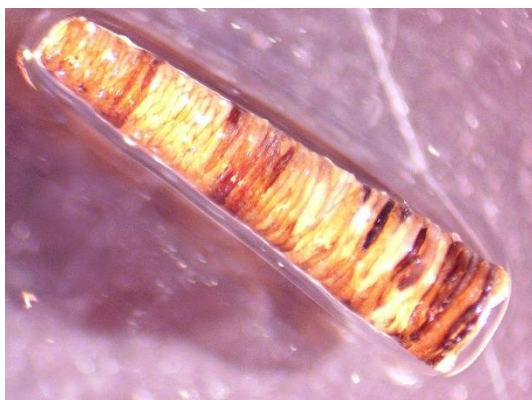
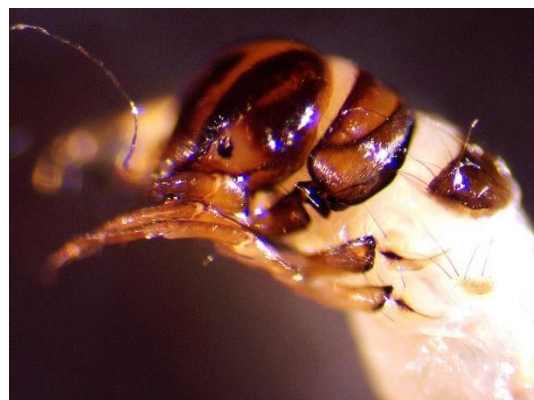
Figur 5-5. *Micrasema*, en forurensingssensitiv vårflue i familien *Brachycentridae*. Den lager et karakteristisk hus, som vist på bildet til venstre. Til høyre: Arten *M. gelidium*, mens vi i Svartelva fant den nært beslektede arten *M. setiferum*.

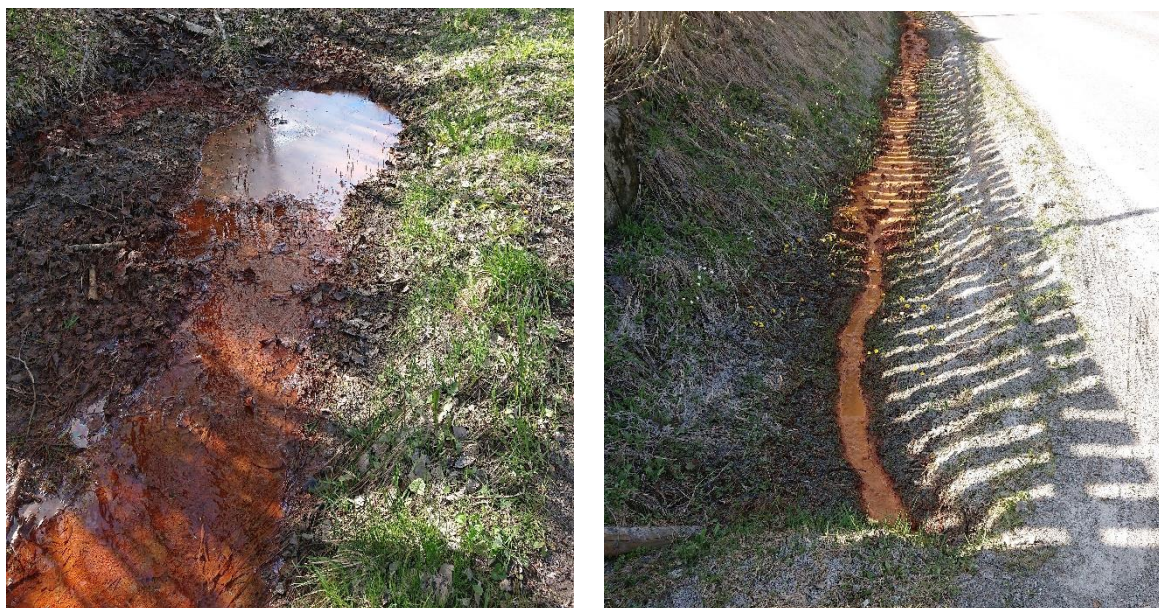
Figur 5-8. Bilder fra tilsig til Stensengbekken, der det kommer opp i dagen (venstre) og i grøft langs veien (høyre).

Ved prøvestasjonen for påvekstalger og bunndyr hadde dette tilsiget blitt kraftig fortynnet i bekken, og turbiditeten og vannfargen var der vesentlig lavere (se Figur 5-7). Det er godt mulig at noen av tungmetallene lå over oppgitt grenseverdi også i nedre del av Stensengbekken, men siden vi ikke kjenner dette lar vi tilstandsvurderingen basert på de biologiske parameterne stå. Siden vi fant *god* tilstand på stasjonen vurdert både ut fra påvekstalger og bunndyr, tydet det på at livet i bekken på dette punktet bare i liten grad var påvirket av denne forurensningen. På bilder fra Google Maps tatt i 2019, ser situasjonen til å ha være den samme som vi observerte i 2020, noe som tyder på at dette ikke bare var et punktutslipp. Vi anbefaler derfor at dette tilsiget til Stensengbekken følges opp nærmere.

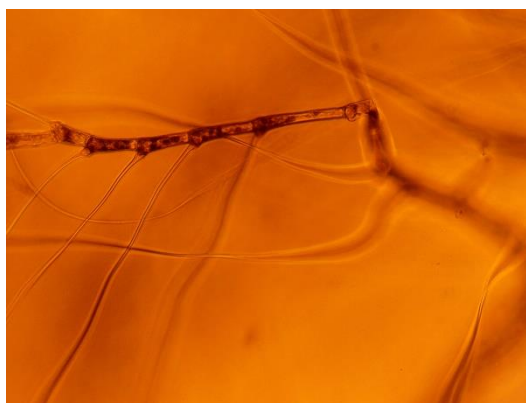
Figur 6-6. *Bulbochaete*. Dette var grønnalgen som fullstendig dekket bunnen i Hellsinnselva like etter utløpet fra innsjøen Hellsenningen. Bildet til venstre gir et inntrykk av koloniene de danner (90 x forstørrelse), mens vi til høyre tydelig ser de fargeløse hårene som stikker ut fra cellene; et karaktertrekk som er helt unikt for denne slekten (200 x forstørrelse).

Prøvestasjonen i Hellsenningselva lå rett etter utløpet fra Hellsenningen. Bunnen her var fullstendig dekket av alger på tidspunktet for prøvetaking. Dette behøver imidlertid ikke å indikere at lokaliteten er forurenset. Elva har her svært lite fall, og bunnen besto i hovedsak av steinblokker og store, fastsittende steiner. Mangel på periodevis sterk strøm, samt storsteinet bunn gjør at algene får mulighet til å vokse over tid uten at steinene ruller over, eller at algedekket slites av. Dersom en beiteresistent art får overtaket i en slik situasjon, vil den over tid kunne dekke hele bunnen selv i næringsfattige systemer. I Hellsenningselva var det grønnalgen *Bulbochaete* som hadde en dekningsgrad på 100% (Figur 6-6). Dette er en unik alge ved at den har spesialiserte celler uten kloroplaster, som er trukket ut i et langt «hår». Disse bidrar trolig til at arten er lite

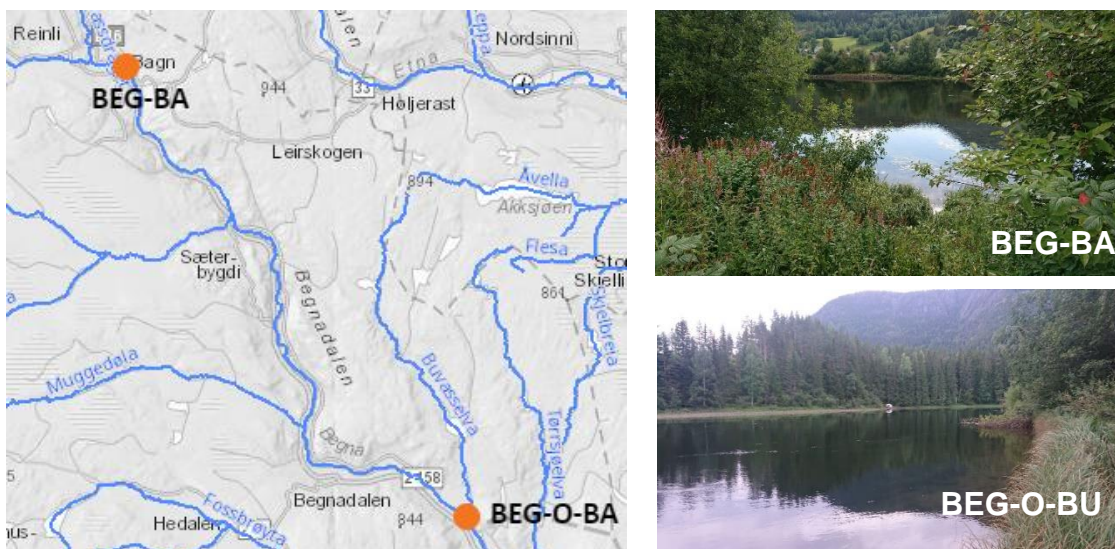
Figur 6-7. Kart og bilde over Begna.

Stasjon	Kode	Heterotrof begroing		Påvekstlger		Økologisk tilstand	Faglig vurdering
		HBI2	nEQR	PIT	nEQR		
Bagn	BAG	0	1,00	6,79	0,99	<b>0,99 (SG)</b>	SG
Begna oppstrøms samløp Buvassselva	BEG	0,001	0,80	12,08	0,72	<b>0,72 (G)</b>	G

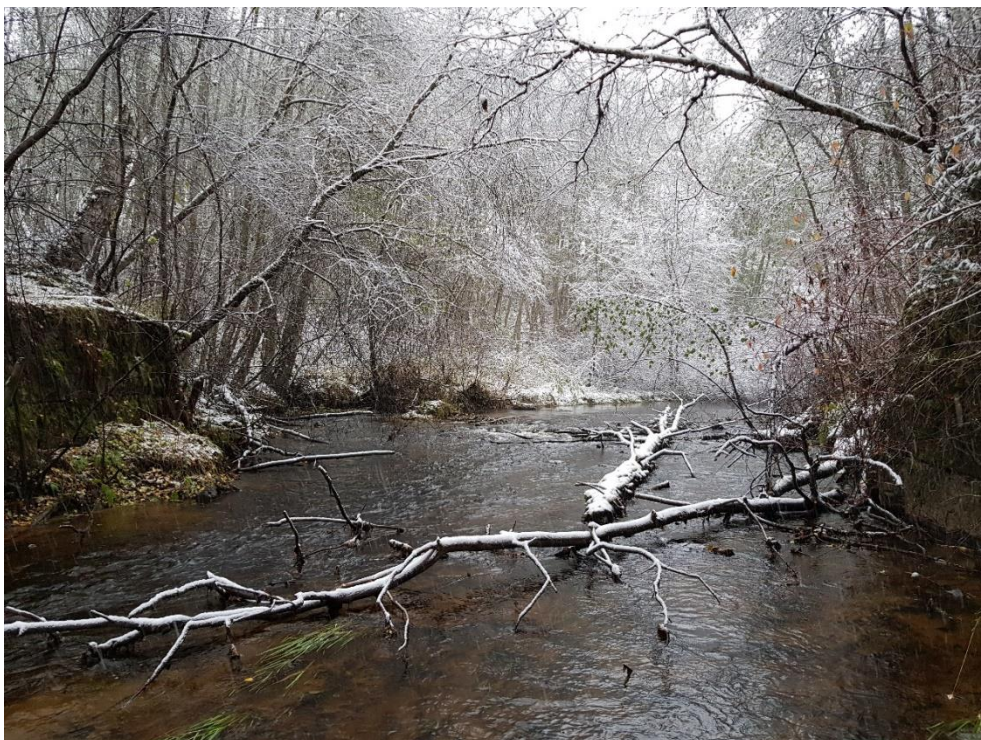
Figur 8-1. Prøvetaking av bunndyr i oktober, samtidig med høstens første snøfall.
