DRENERINGSSEMINAR

Are Johansen

Norsk Landbruksrådgiving Lofoten

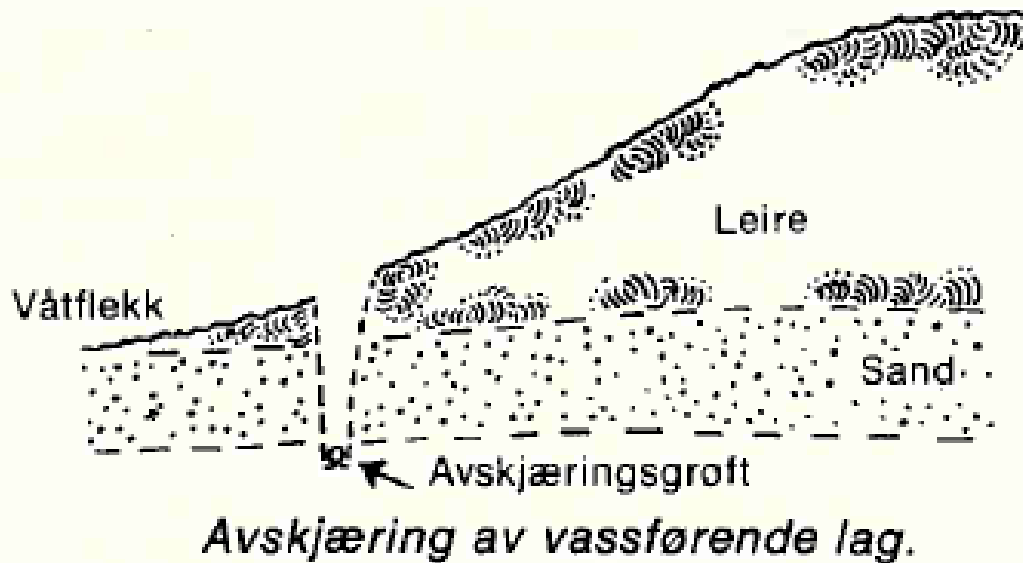
Avskjæringsgrøft

Åpen avskjæring svært kostnadseffektivt

Lukket avskjæring – bunn av skråning og i knekkpunkter

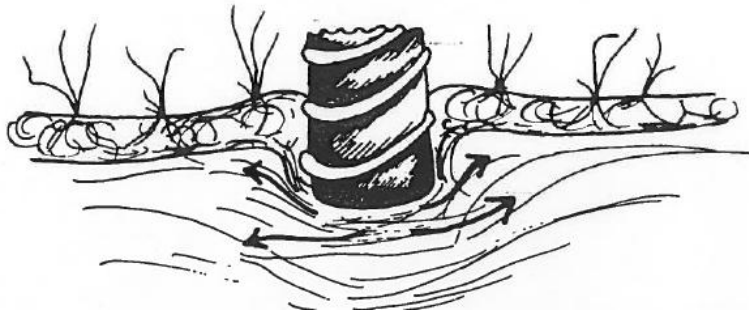
Svak grasmatte, tidlig utvikling.

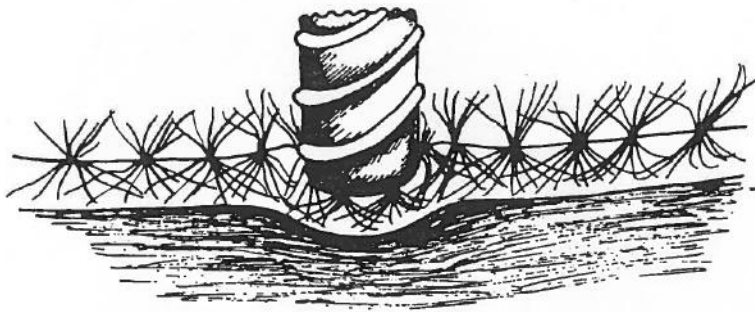
Sterk grasmatte.

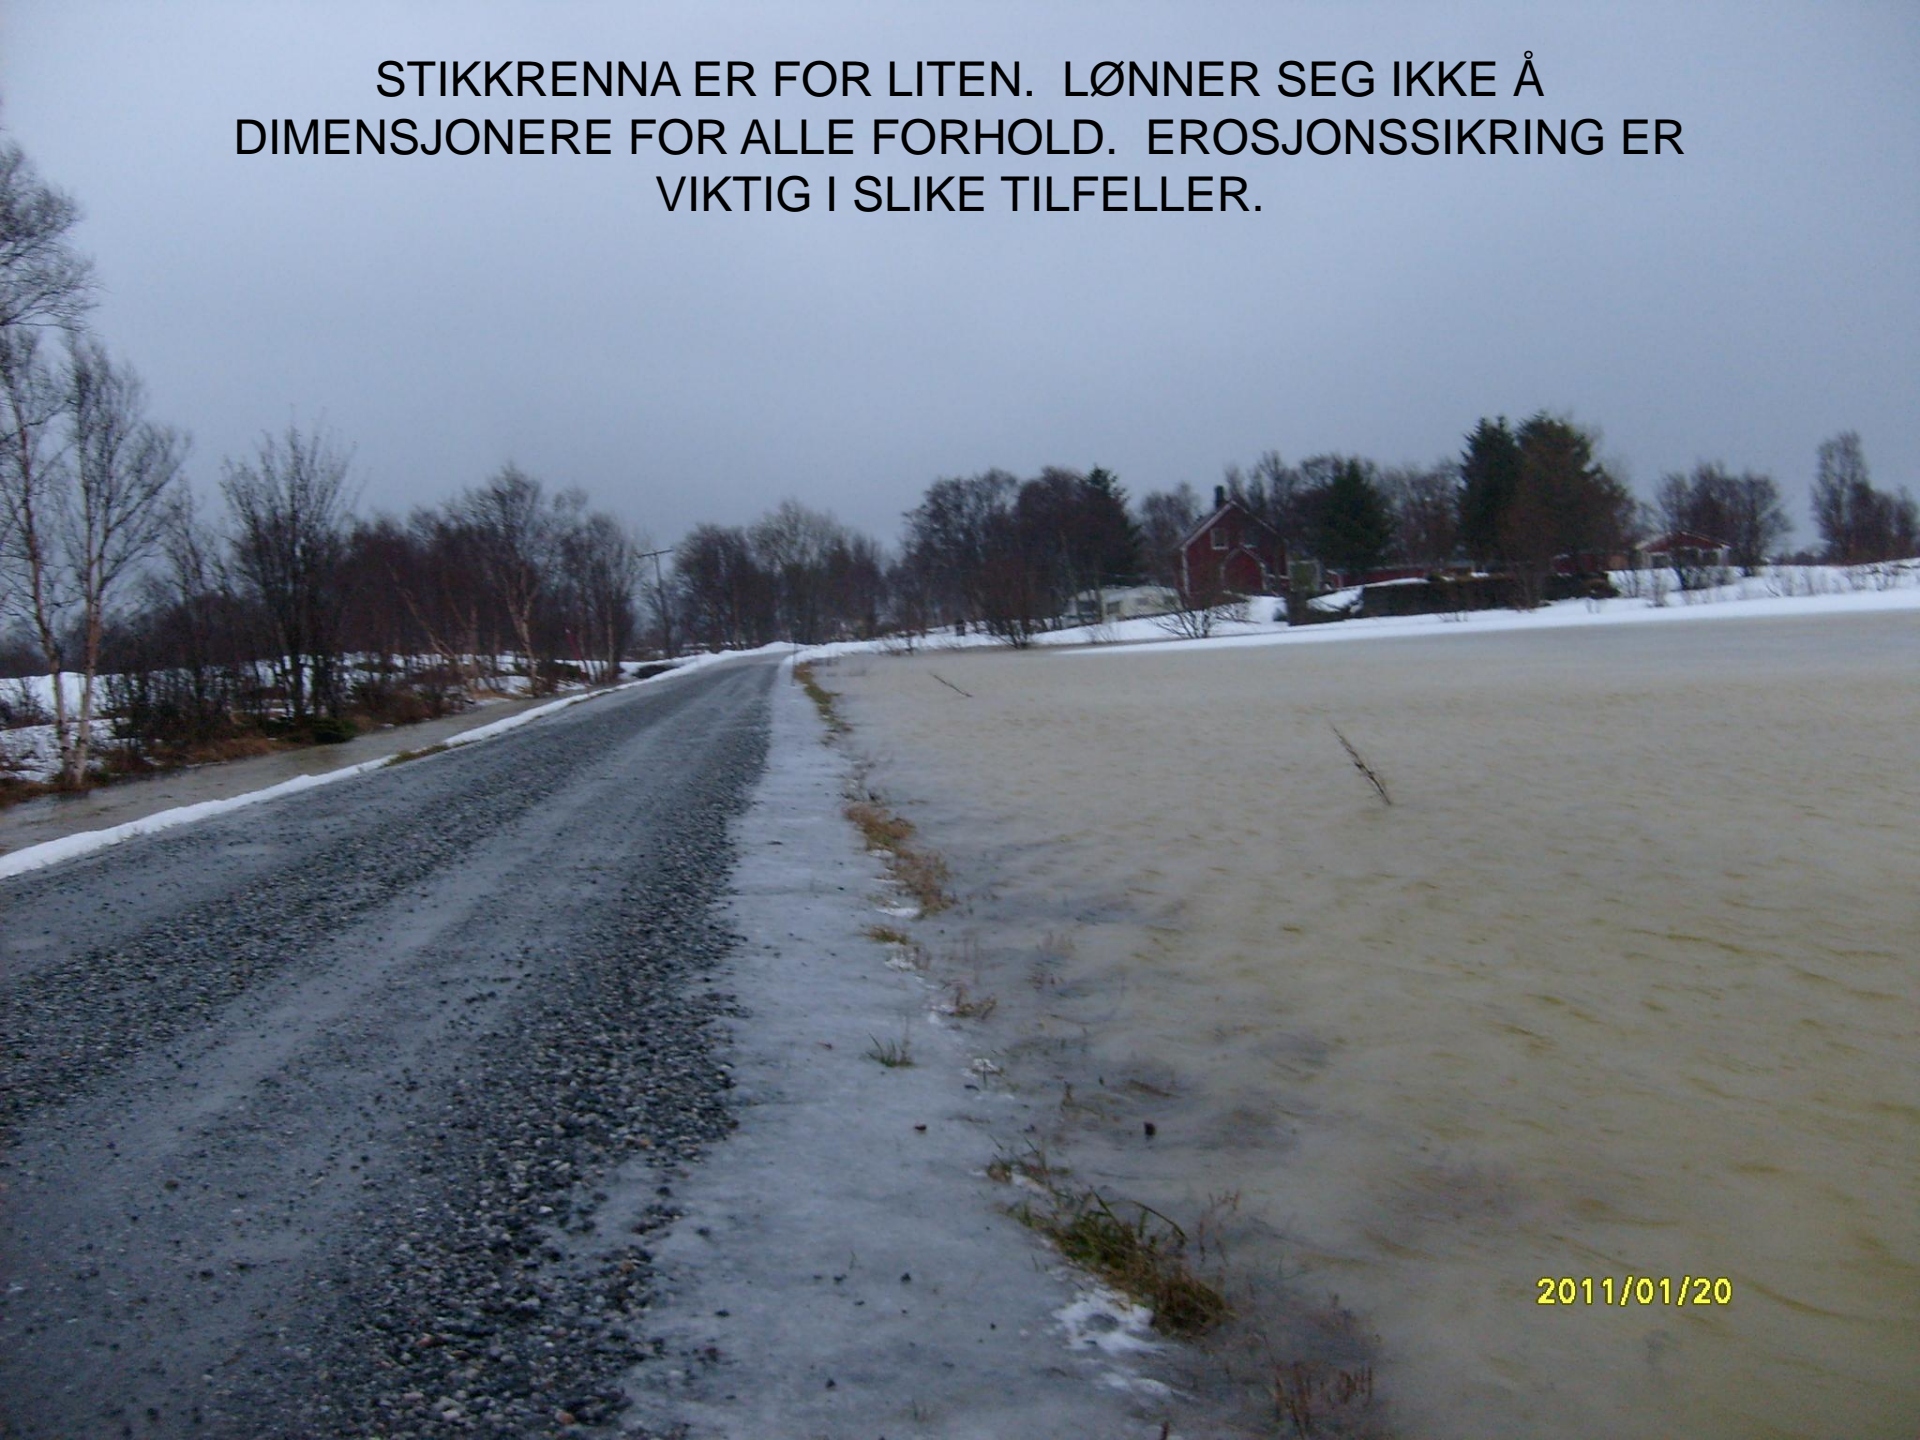
Viktig med erosjonssikring ved inn og utløp fordi vannet får stor gravekraft her.

STIKKRENNA ER FOR LITEN. LØNNER SEG IKKE Å
DIMENSJONERE FOR ALLE FORHOLD. EROSJONSSIKRING ER
VIKTIG I SLIKE TILFELLER.

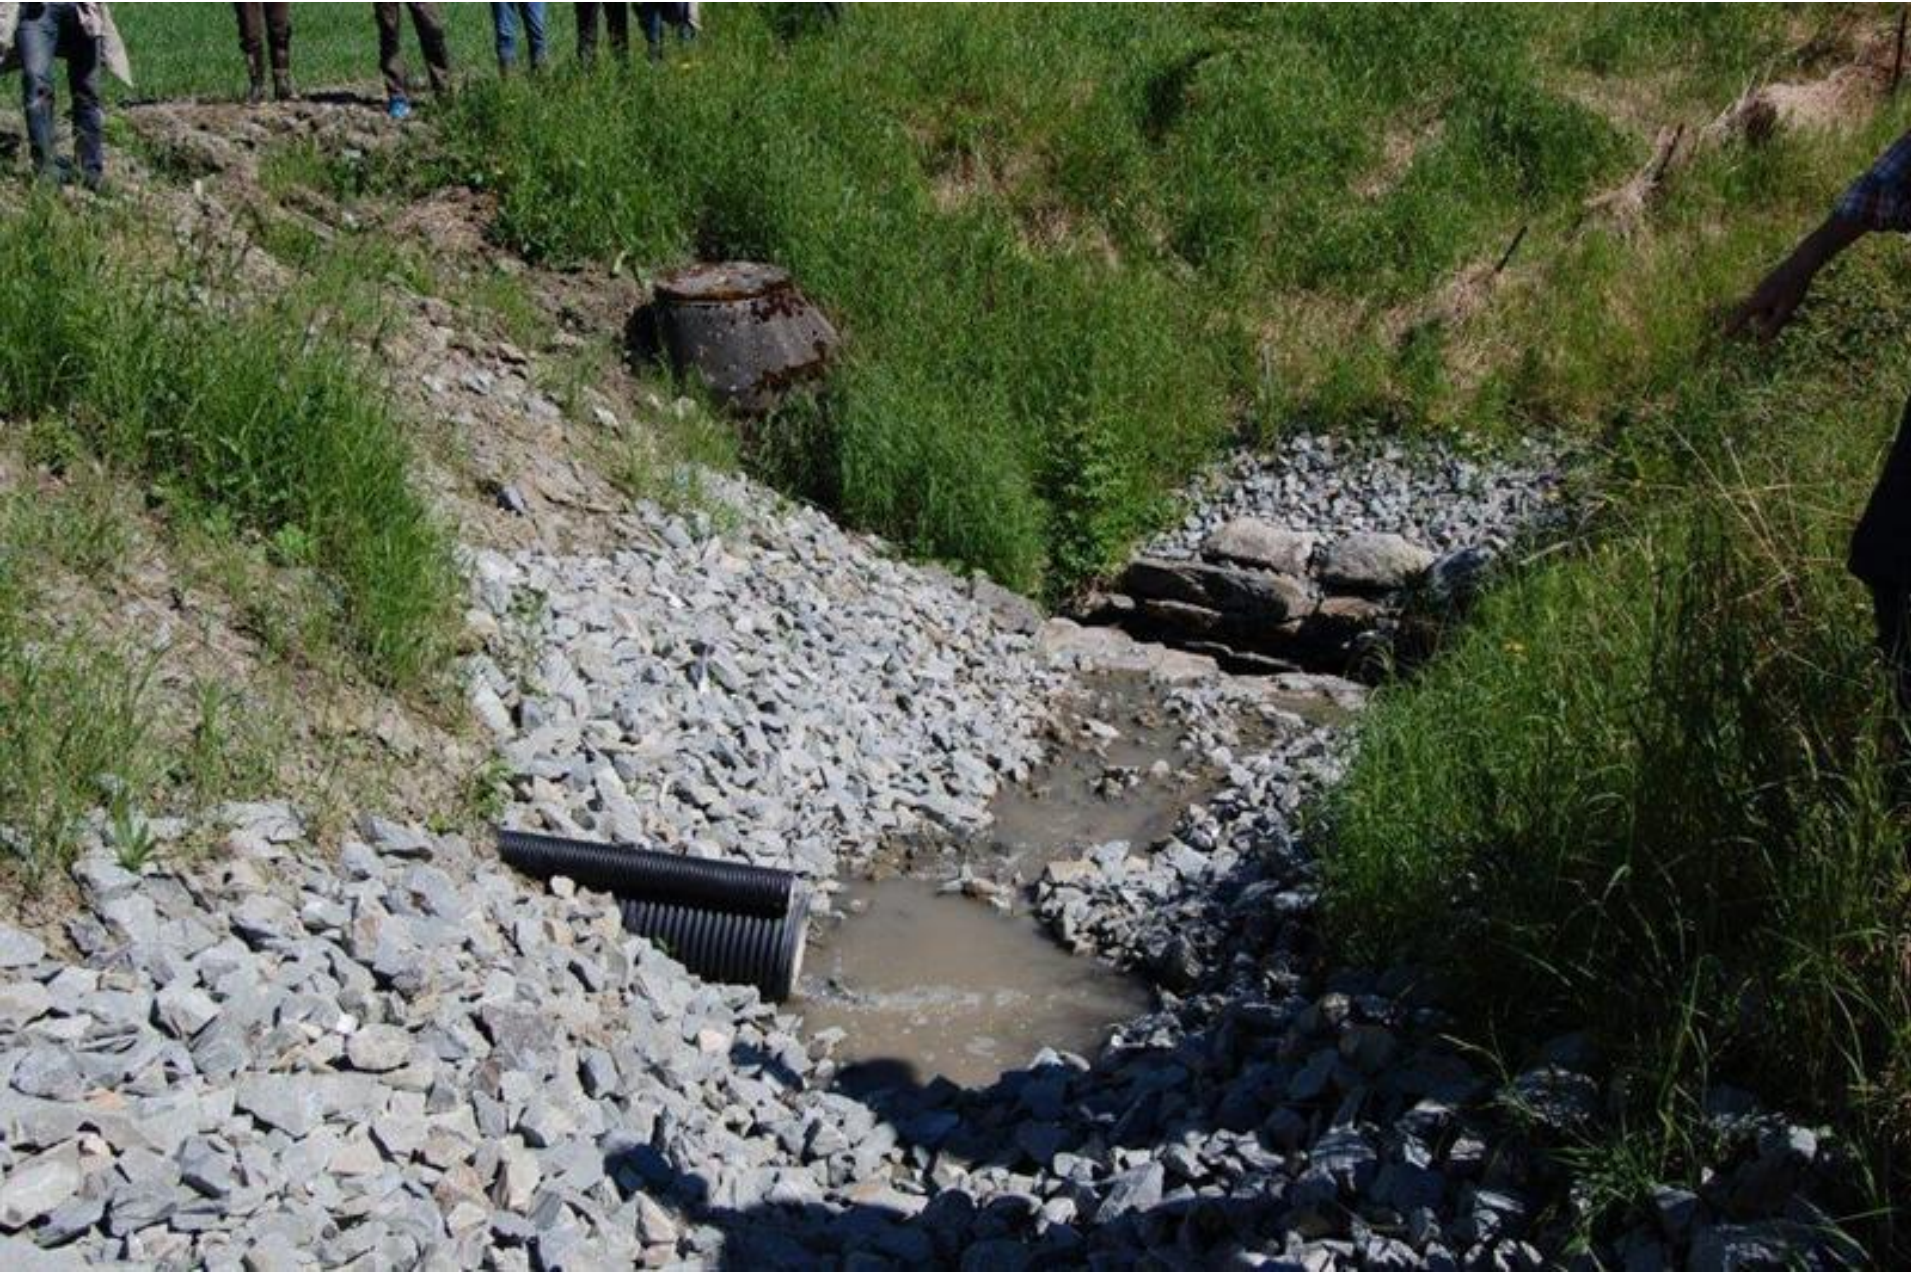
BEHOV FOR STØRRE STEIN I FYLLINGSFOTEN – STOR GRAVEKRAFT NÅR RØRENE LØPER FULLE

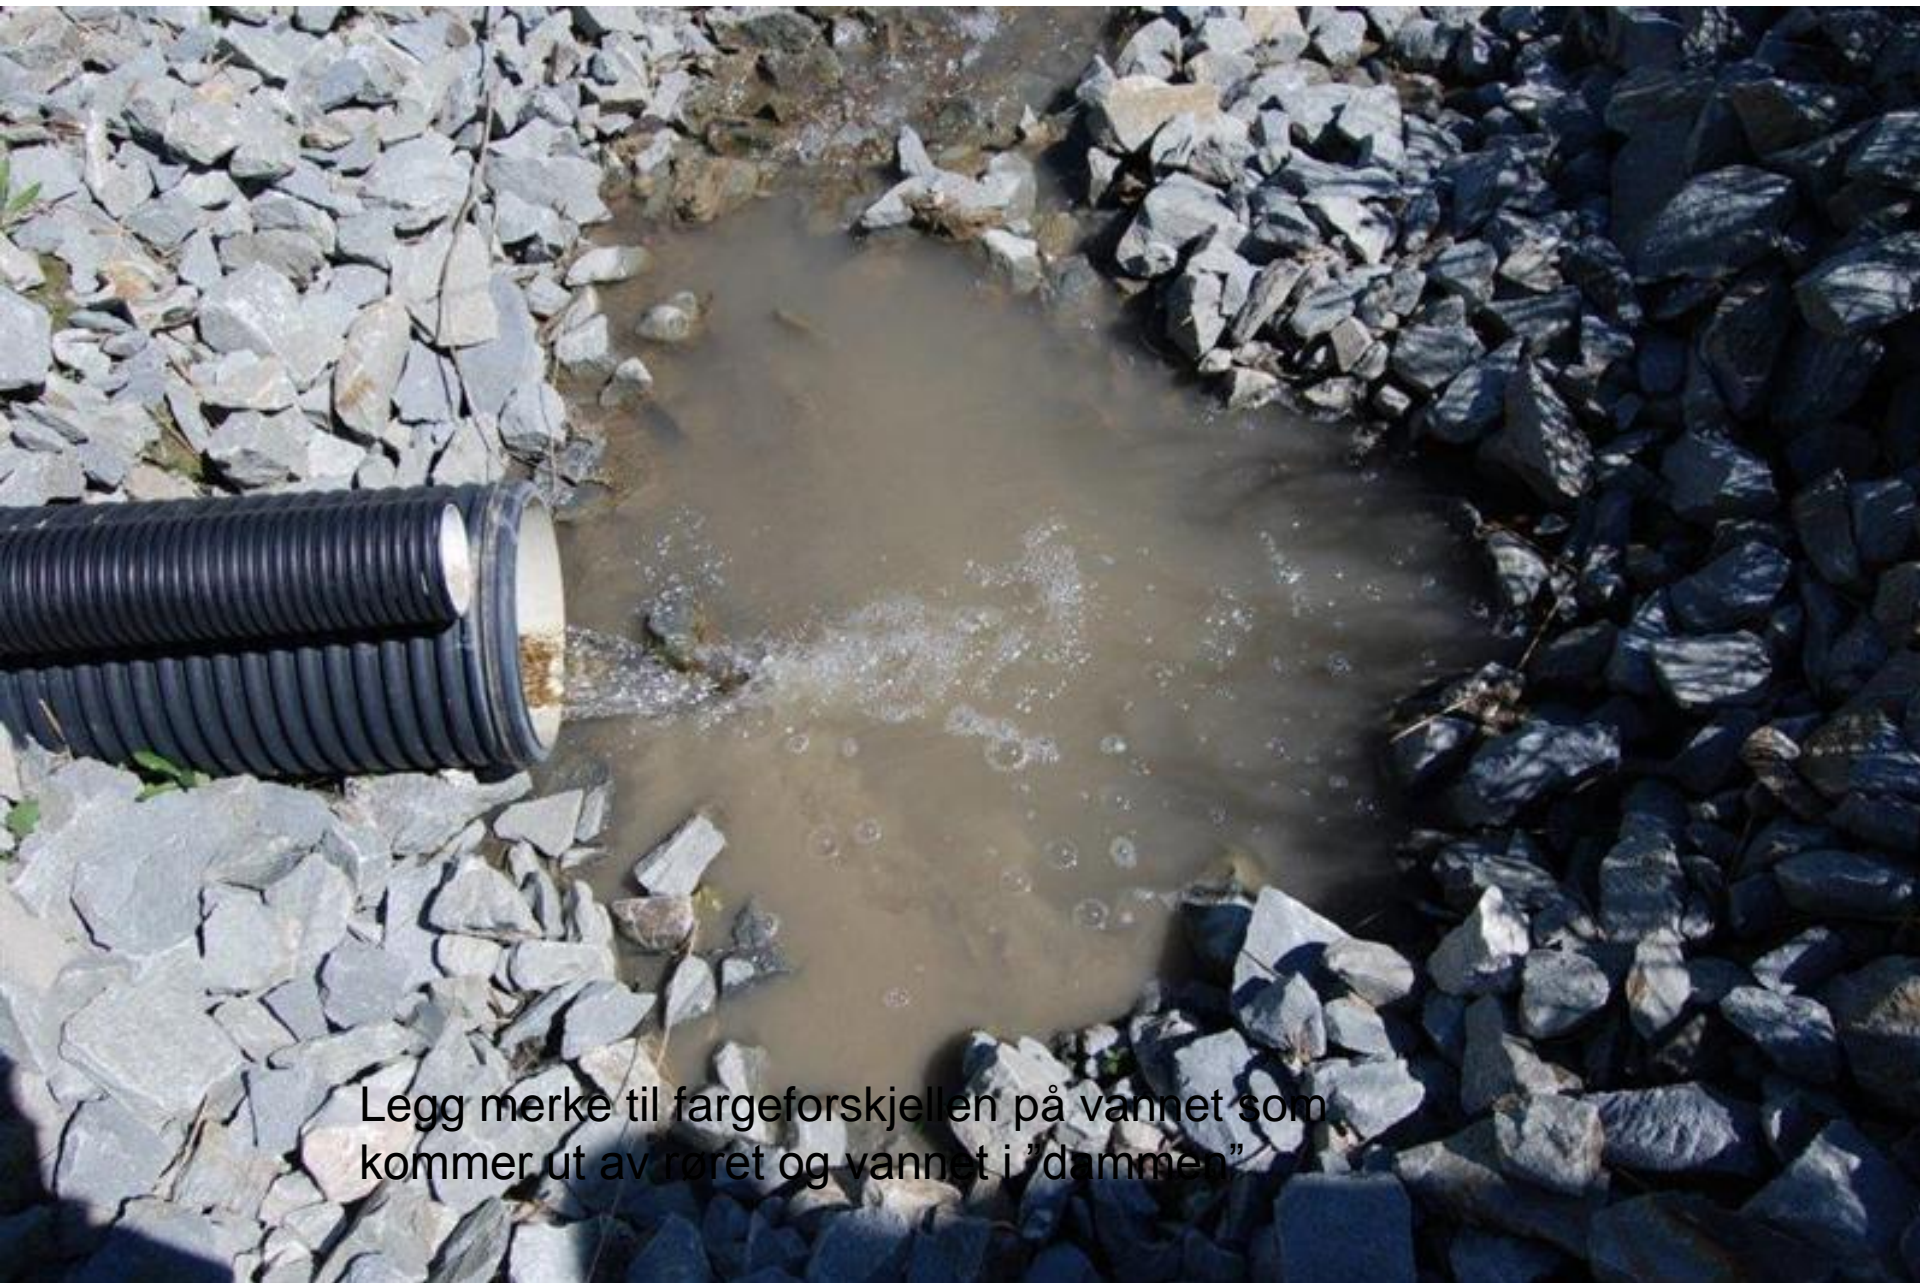
Erosjon i leire på grunn av manglende fiberduk under pukken.

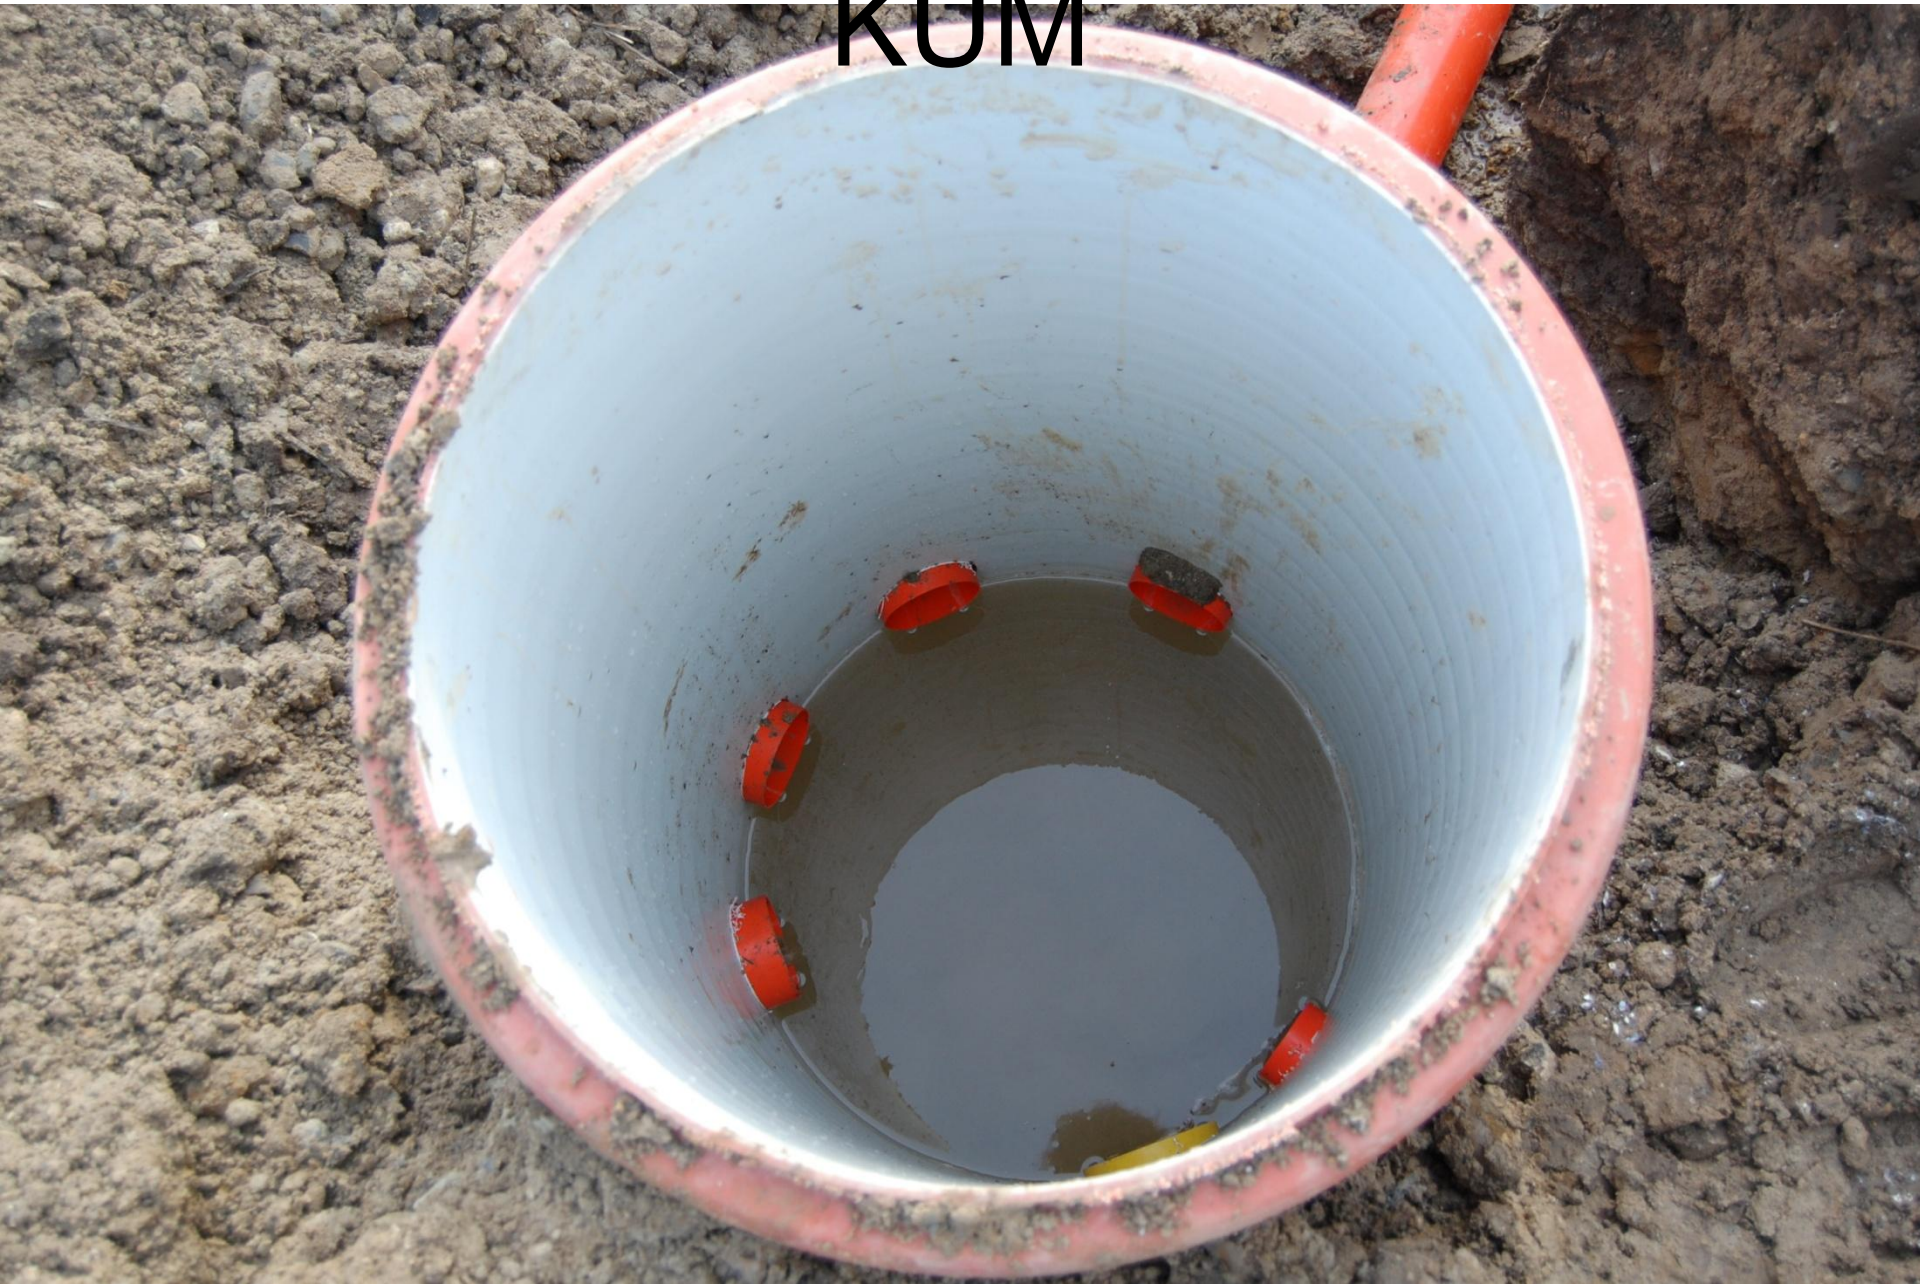
KUM

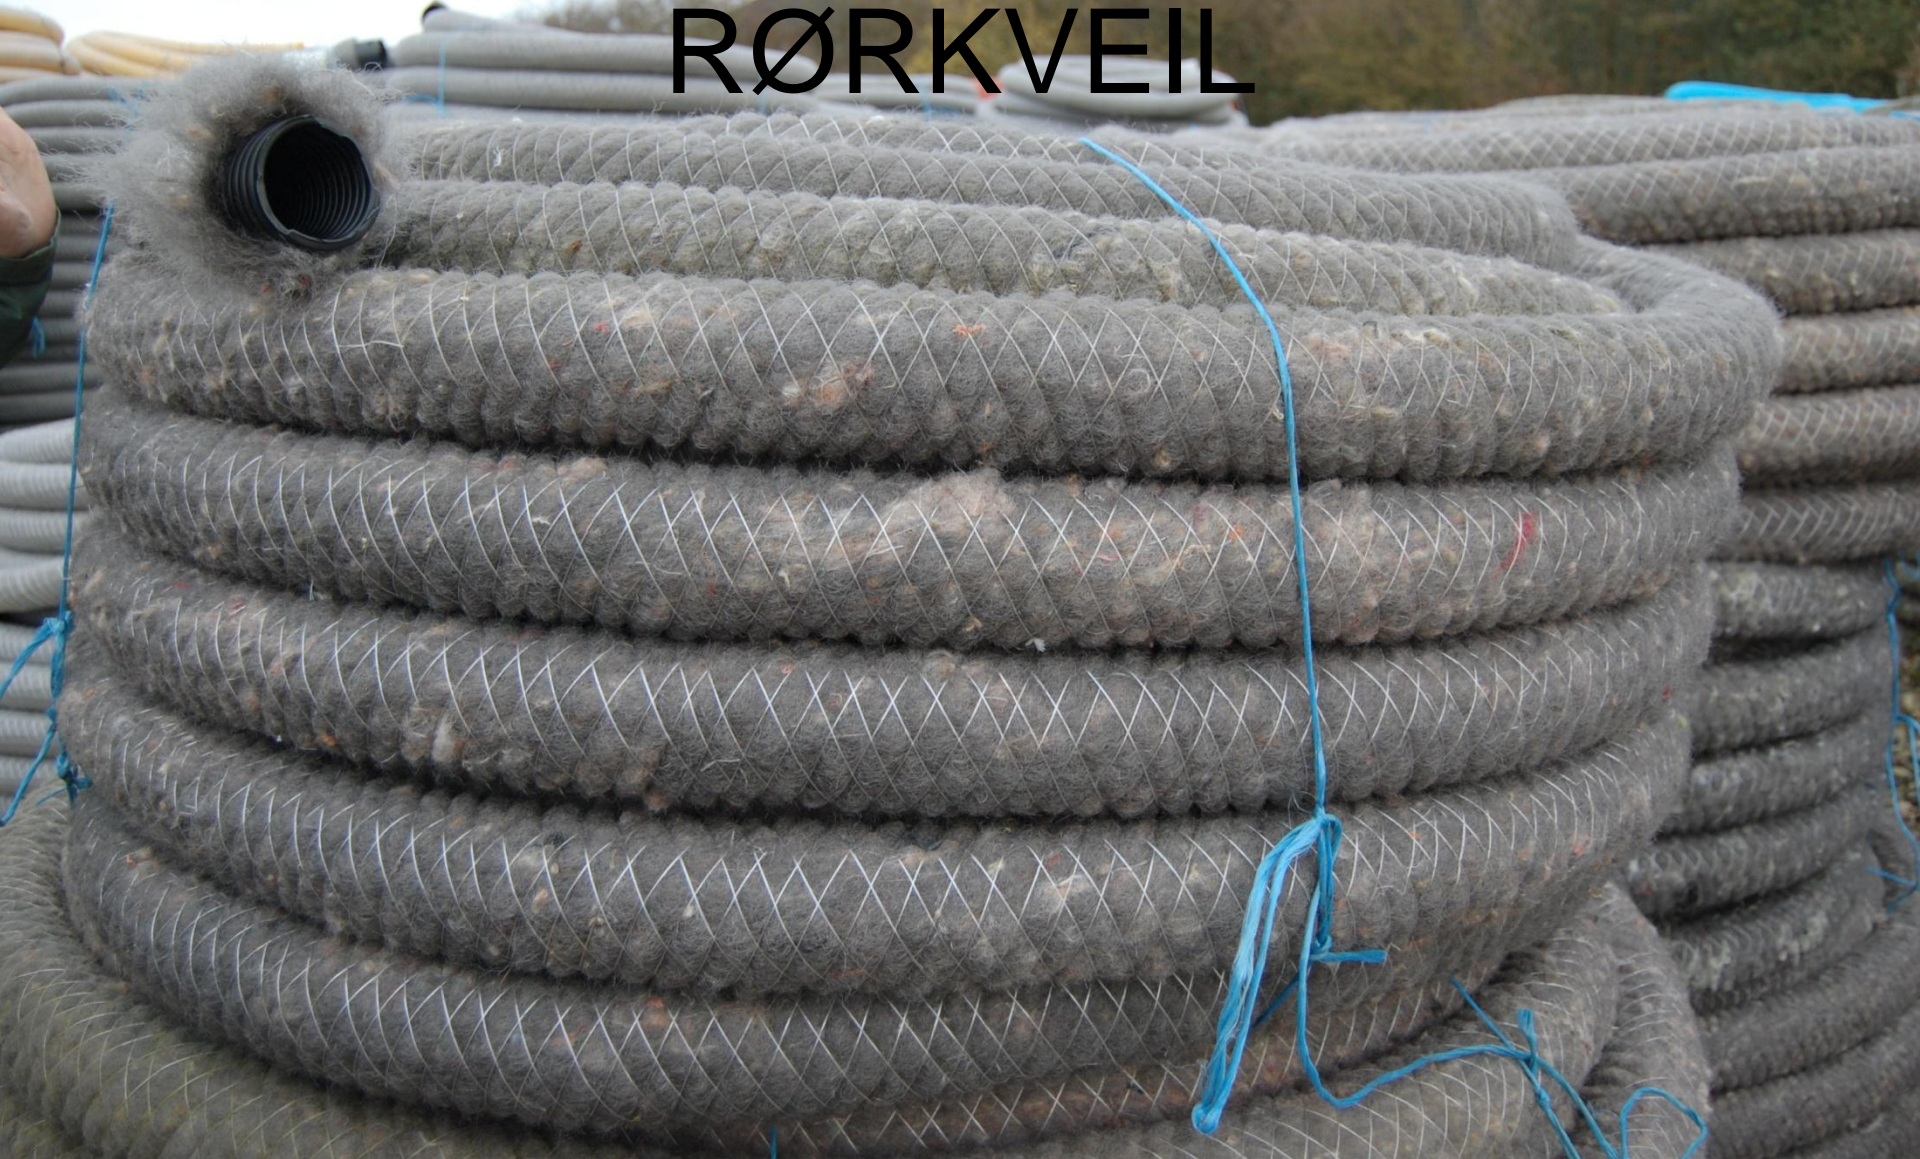
FERDIG FILTER PÅ RØRKVEIL

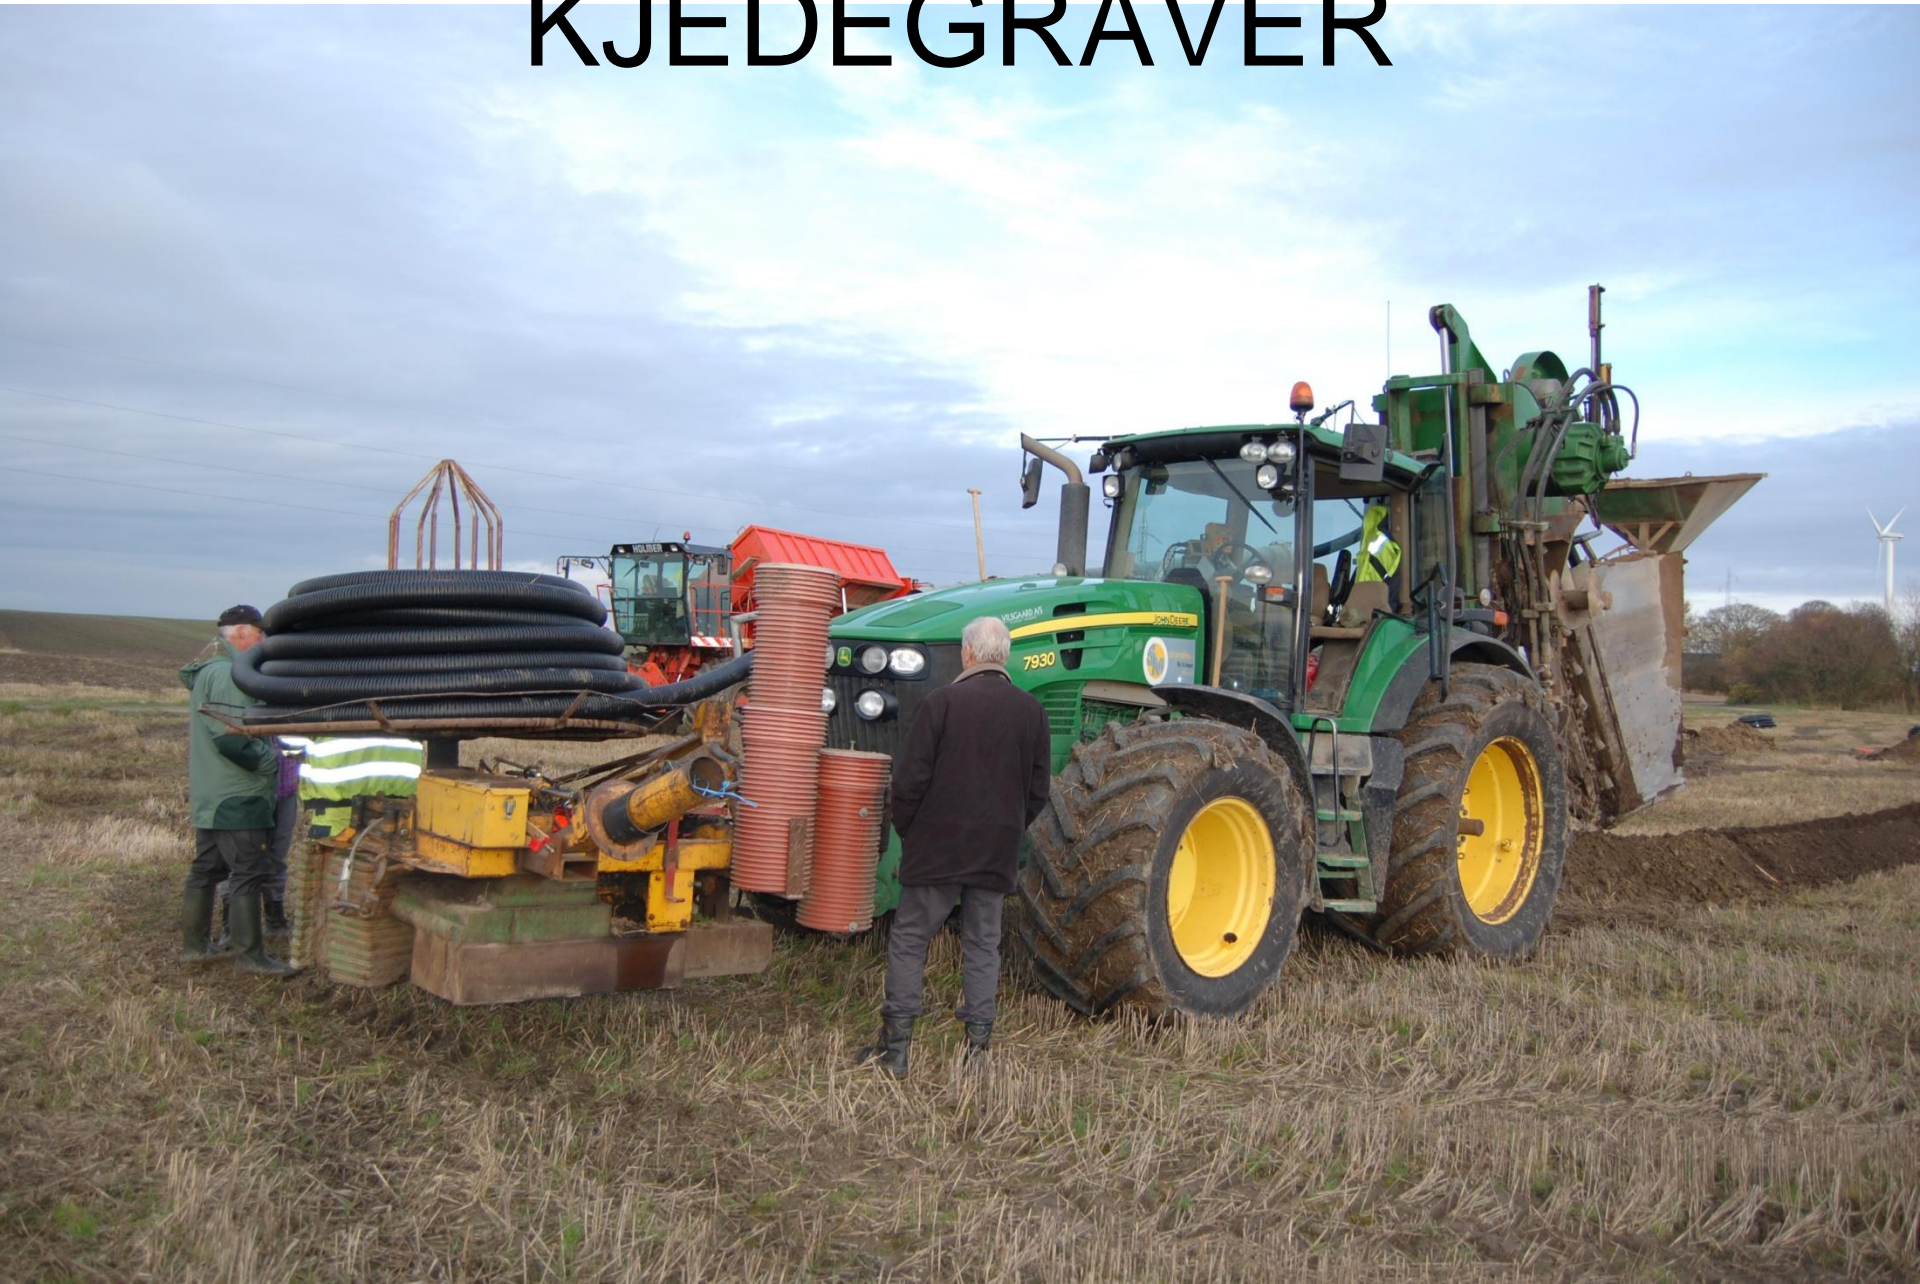
KJEDEGRAVER

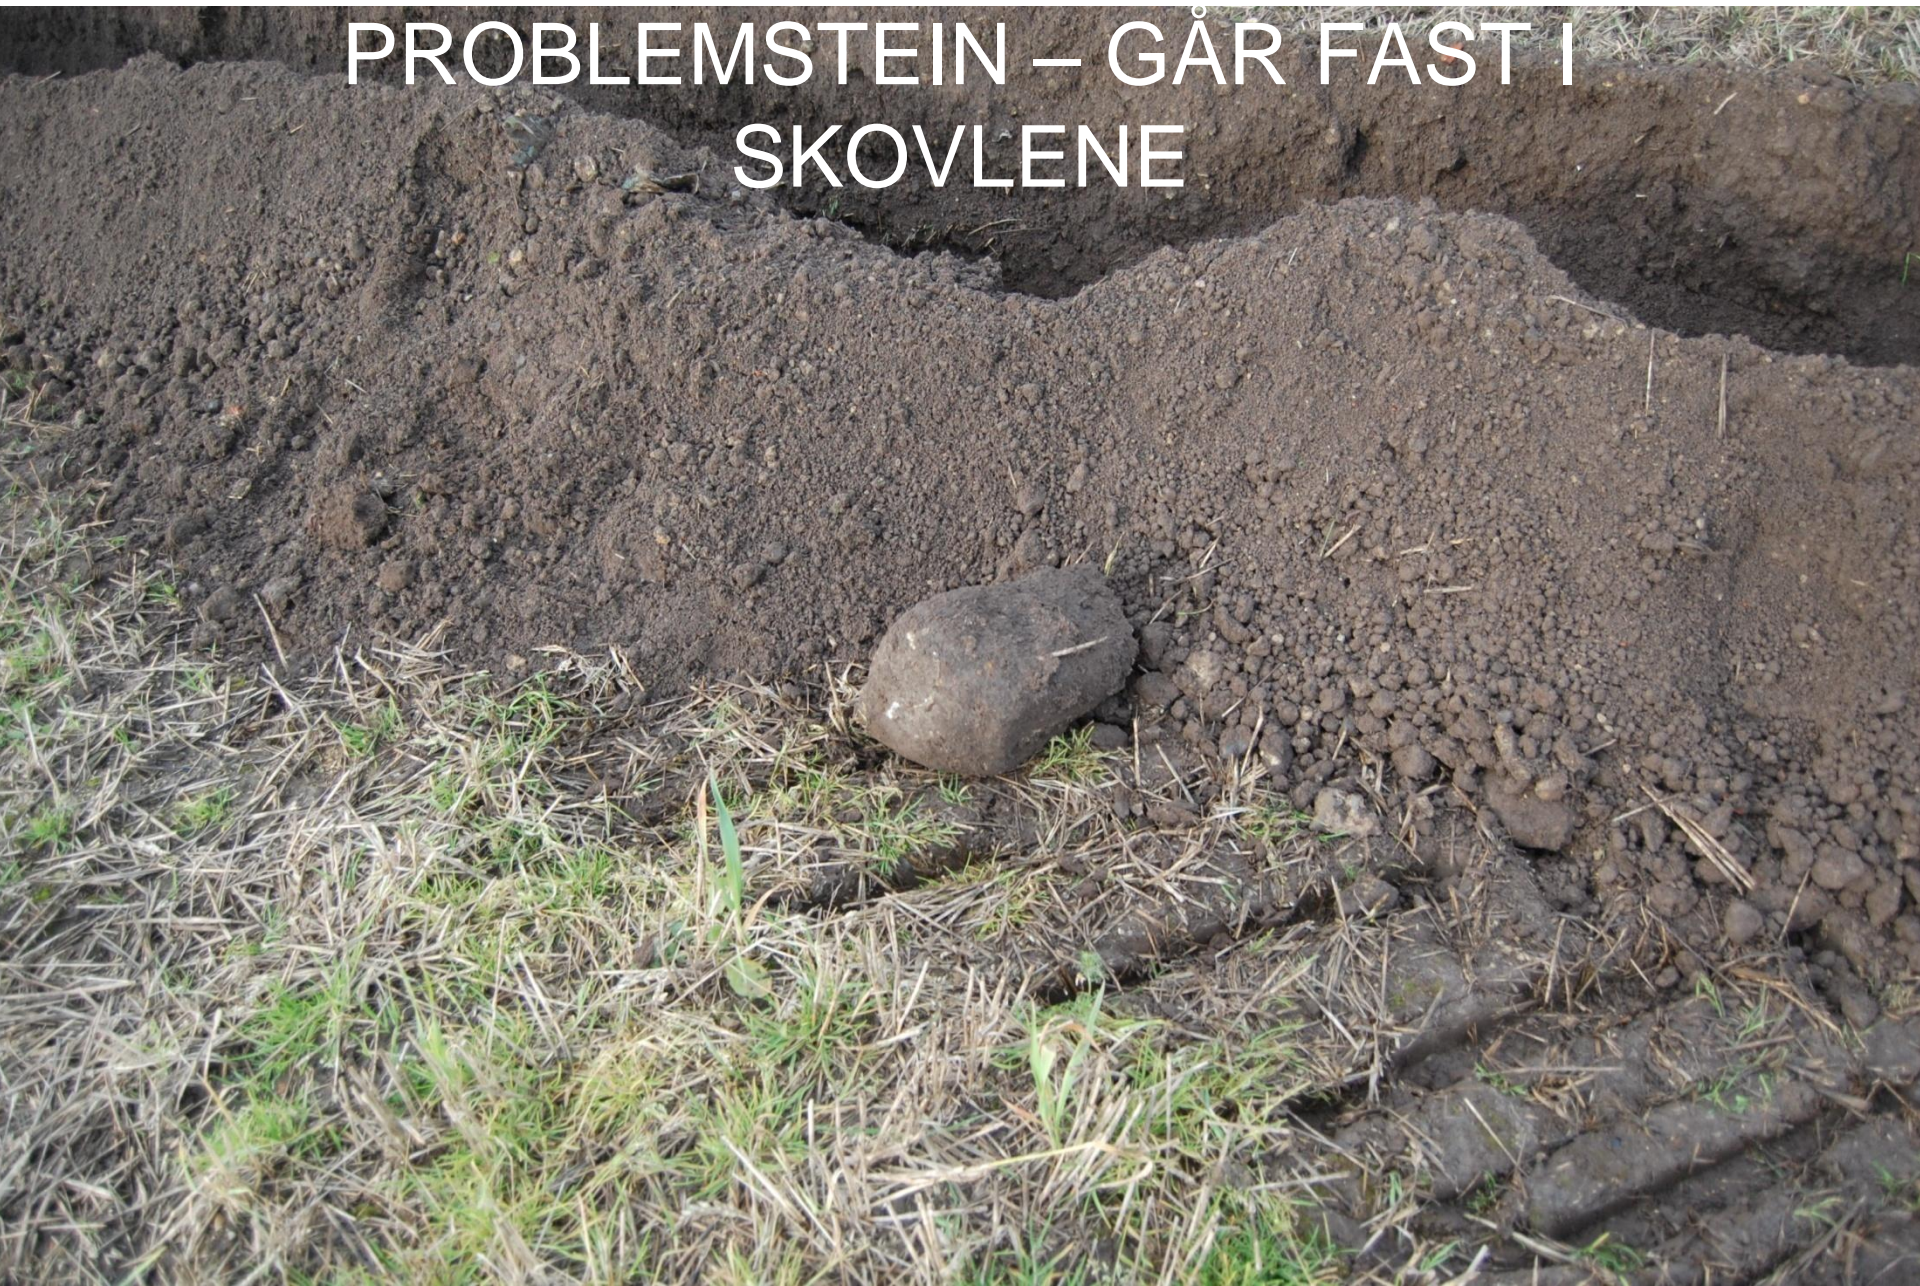
PROBLEMSTEIN – GÅR FAST I SKOVLENE
