## Evalueringsrapport

### Fare for demningsbrudd den 29. juni 2017- drikkevannskilde Sortland kommune

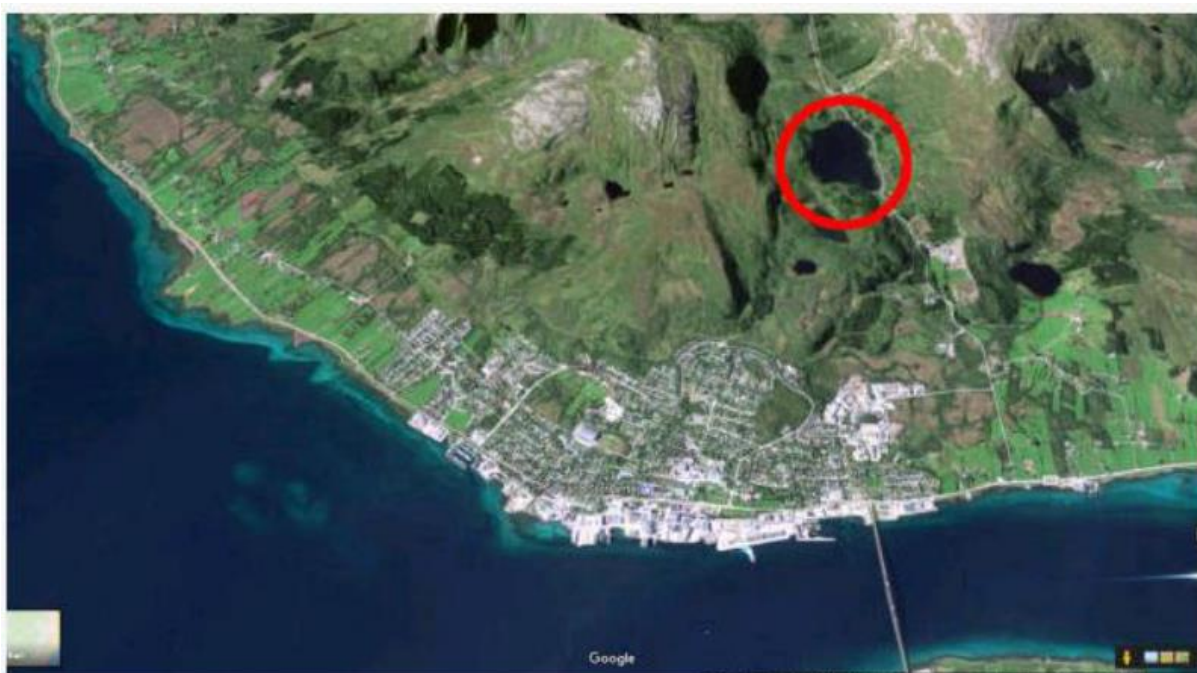
NÆR SENTRUM: Bebyggelse ville vært truet om demningen skulle briste. Foto: Google Maps
