Erosjonssikring – Melløs

Søknad om tillatelse til fysiske tiltak i
vassdrag: Erosjonssikring langs Glomma ved
Melløs

DOKUMENTKODE: 10247285-01-TVF-RAP-001

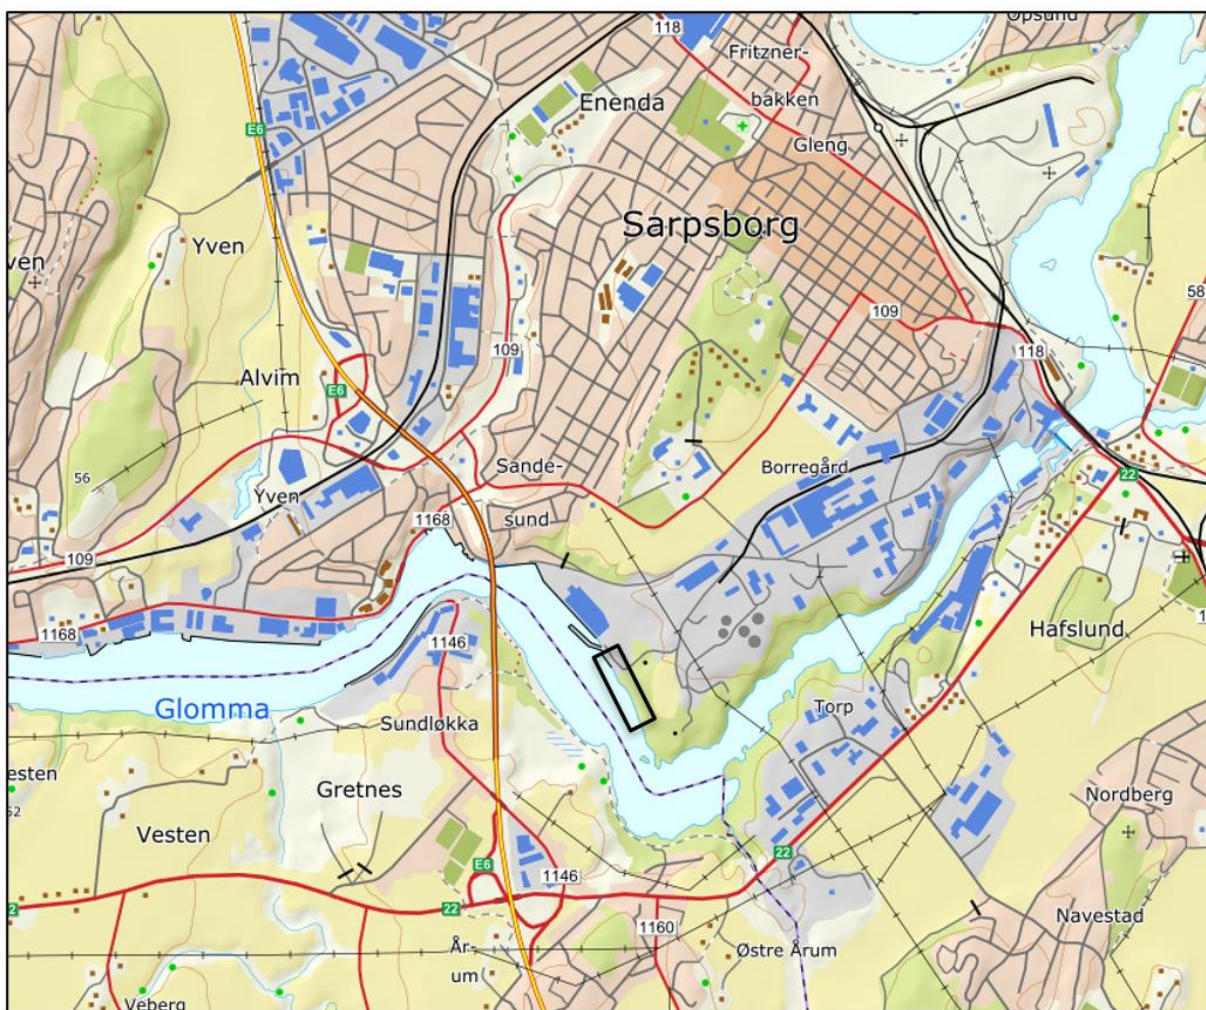
Figur 1-1. Oversiktskart over tiltaksområdets plassering. Tiltaksområdet er indikert med svart rektangel i kartet. Kartutsnitt hentet fra Norgeskart.no.

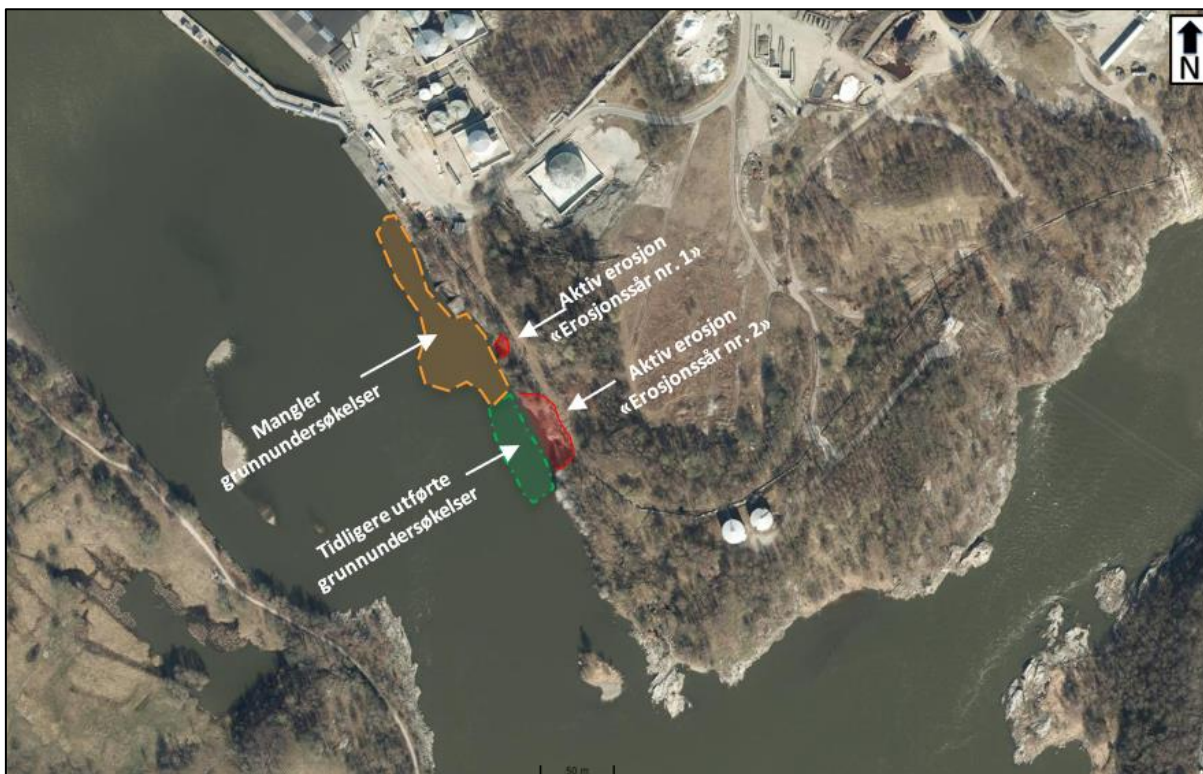
Figur 1-2. Oversikt over lokasjon på erosjonssår 1 og 2, samt hvor det er gjennomført tidligere grunnundersøkelser og hvor det mangler grunnundersøkelser.

Som følge av flommen «Hans» ble det høsten 2023 registrert betydelige bevegelser og overflatesig i området, og spesielt ved erosjonssår nr. 2 (figur 1-2) der det tidligere har gått to kjente ras. Ved dette erosjonssåret er det tidligere utført grunnundersøkelser, og det er derfor bestemt å dele erosjonssikringstiltaket inn i to prosjekteringsfaser slik at erosjonssikringen kan påbegynne på det mest kritiske partiet allerede før neste vårflo som et strakstiltak, dersom de nødvendige tillatelser gis og om forholdene i elva tillater det (når det er lav vannføring i Glomma).

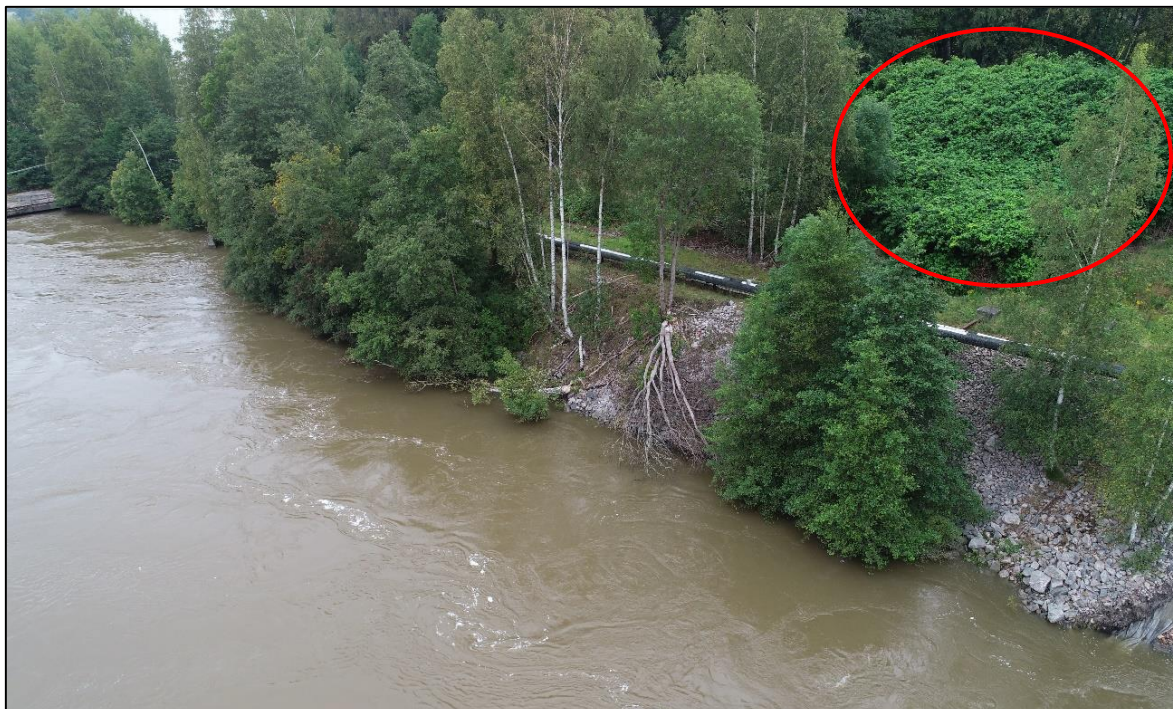
Figur 5-1. Dronebilde av kantvegetasjon på tiltaksområdet. Rød sirkel indikerer samling av parkslirekne. Bildet er tatt i september 2023. Multiconsult.

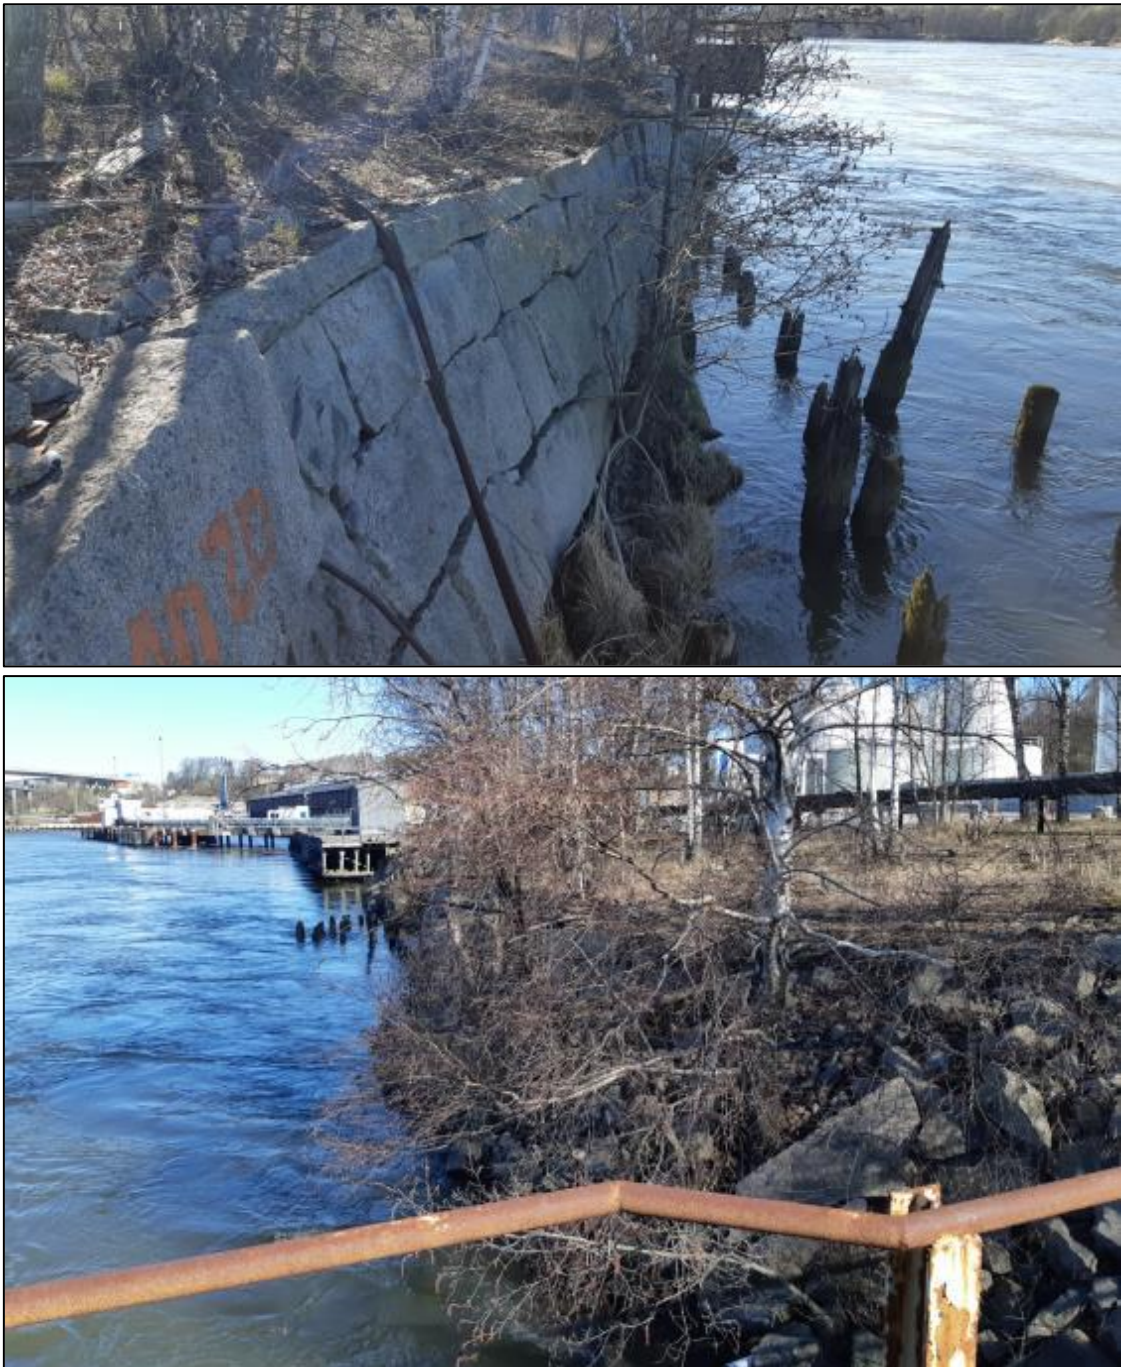
Figur 6-1. Eksisterende kantsone består i dag av tørrmur (øverste bildet) og eksisterende erosjonssikring (nederste bildet).

Dagens situasjon langs den planlagte erosjonssikrede strekningen består av en tørrmur og eksisterende erosjonssikring (se bilder i figur 6-1 nedenfor).

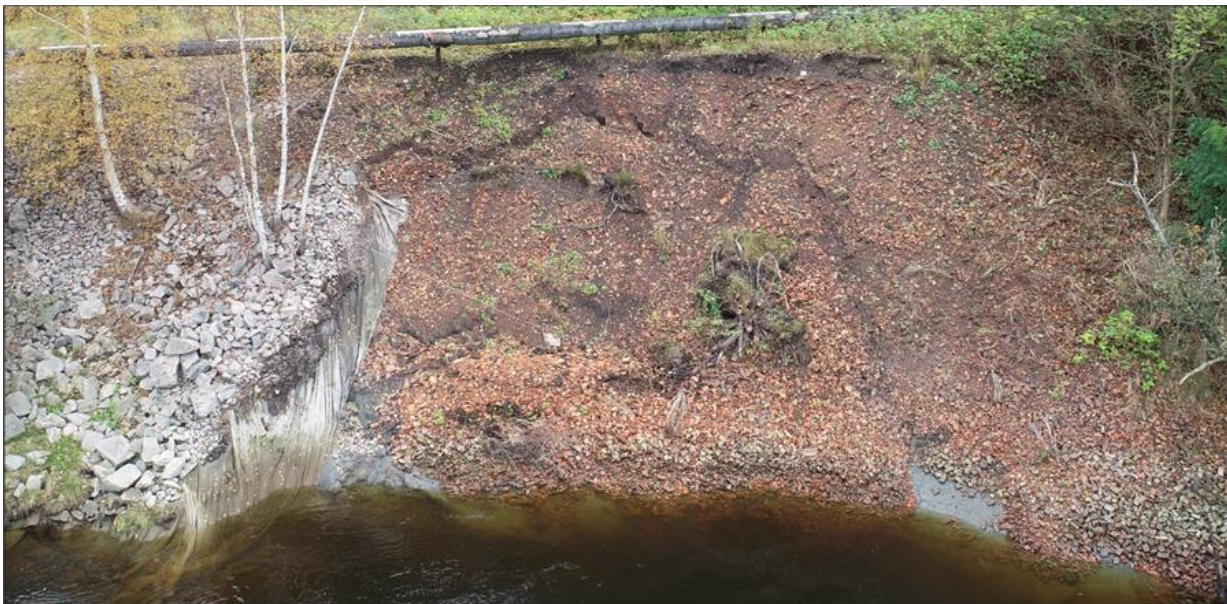
Figur 6-2. Dronebilde av erosjonssår nr. 2 ved ca. 800 m³/s vannføring i Glomma.

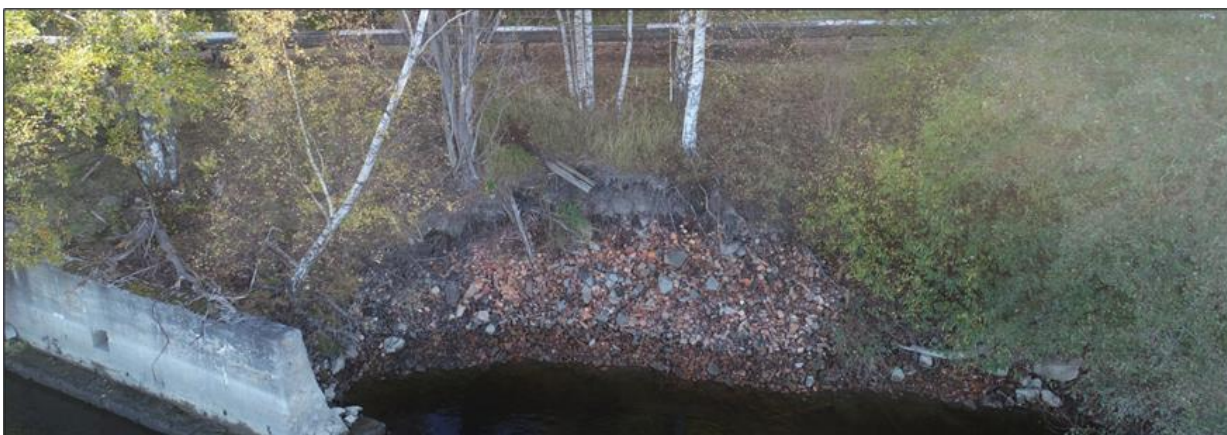
Figur 6-3. Dronebilde av erosjonssår nr. 1 ved ca. 800 m³/s vannføring i Glomma.

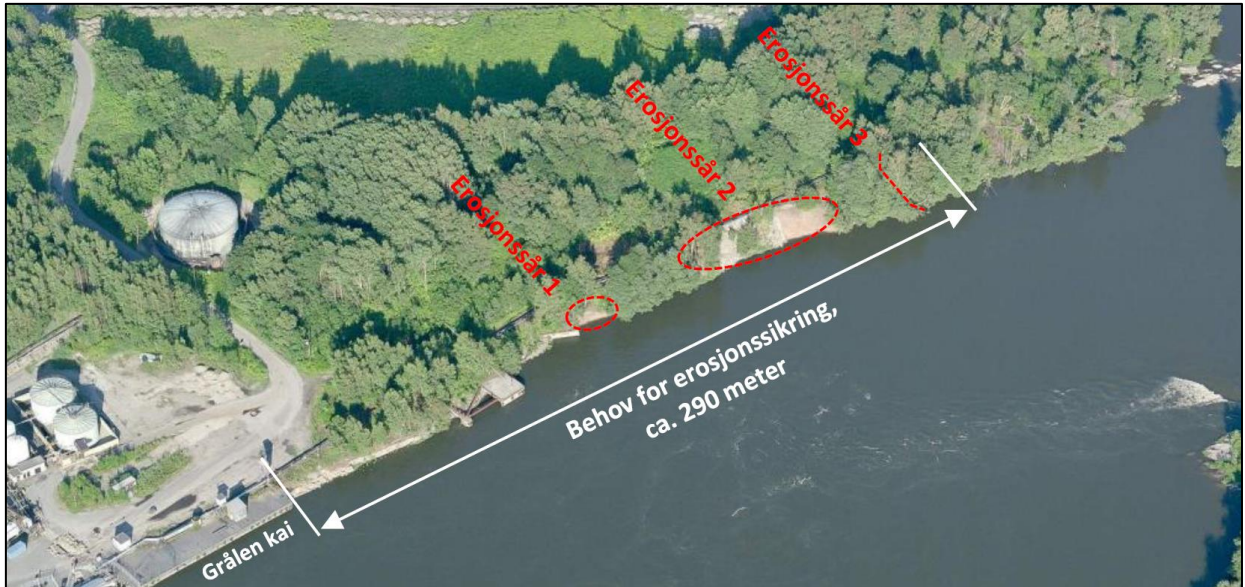
Figur 6-4. Topografiske forhold langs elvebredden der det skal erosjonssikres. Erosjonssårene er indikert med rødt og strekningen som skal erosjonssikres er indikert med hvit pil.

Med utgangspunkt i tidligere geotekniske vurderinger (i notat 10247285-RIG-NOT-005) er det konkludert av Multiconsult at hele elvebredden bør erosjonssikres. Det utgjør en total strekning på ca. 290 meter. Strekningen er vist nedenfor.

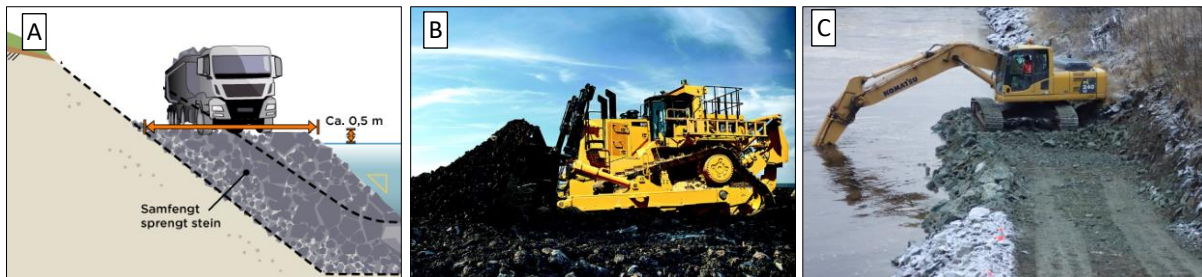
Figur 6-7. Midlertidig anleggsvei for etablering av landplastring. Kilde: Sikringshåndboka til NVE.

skråningen på ca. kote + 1 moh. I forprosjekteringsfasen er det antatt at massene legges ut med tipp på land og skyvning ut på vannfyllingen med bulldozer, der endelige justeringer gjøres med gravemaskin, se figur 10.

Anleggsveien vil suksessivt forsvinne etter hvert som skråningen plastres og entreprenøren jobber seg bakover.

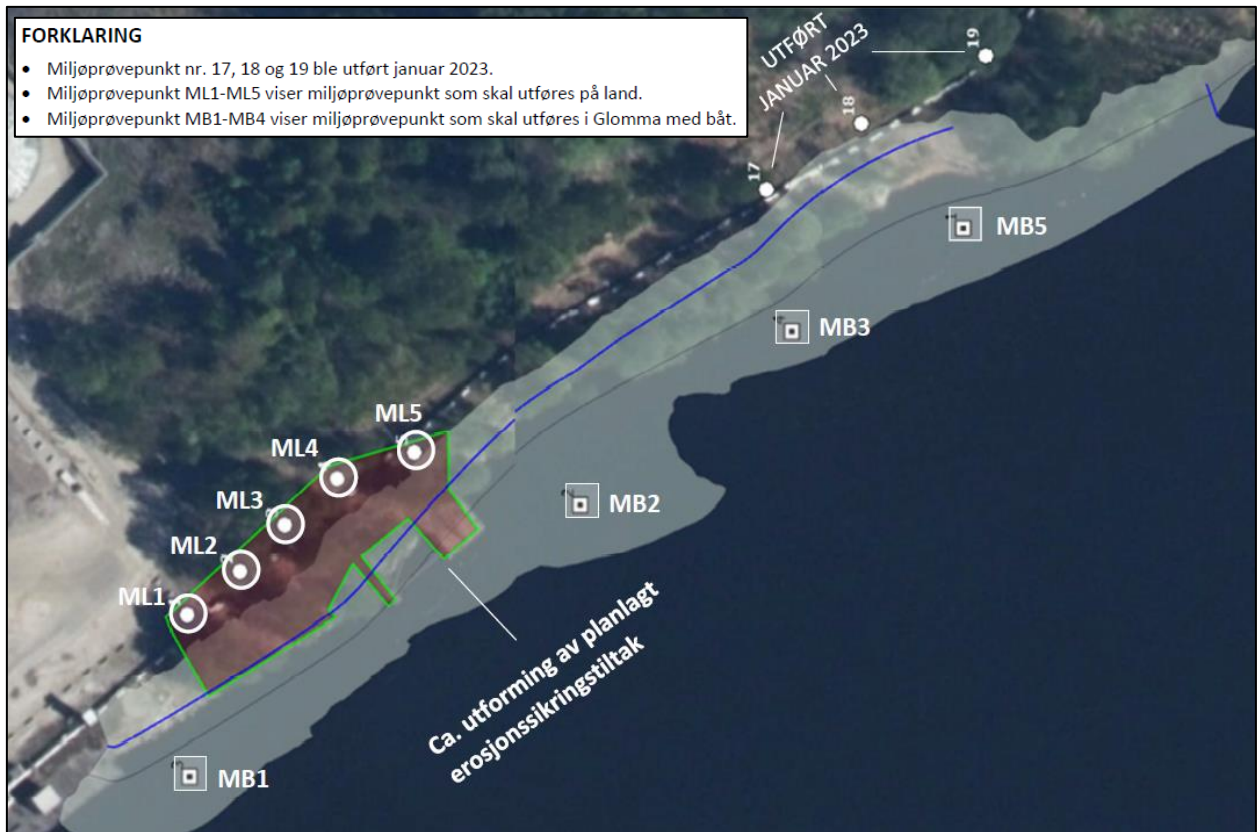
Figur 6-9. oversikt prøvepunkt.

Det planlegges å undersøke massene som dekkes til ved den planlagte utfyllingen; en sedimentundersøkelse, samt miljøundersøkelse av massene på land. I borplanen under er det satt opp forslag til plassering av sedimentprøvepunkter. Fra hvert punkt eller hver stasjon, vil det tas ut 4 delprøver som blandes sammen til en samleprøve. Prøvene skal tas med grabb og det er ønskelig å studere overflatesjiktet (0-10 cm). Se oversikt over prøvepunkter nedenfor (figur 6-9).

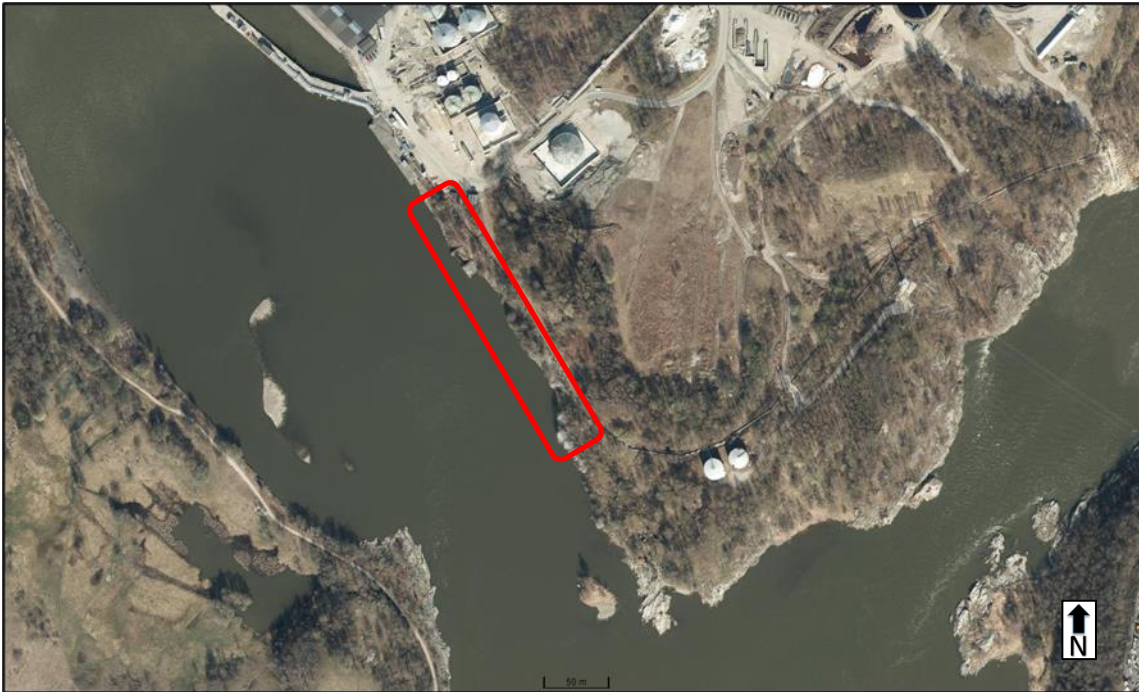
Figur 1 Flyfoto fra år 2019 med tiltaksområdet merket med rødt

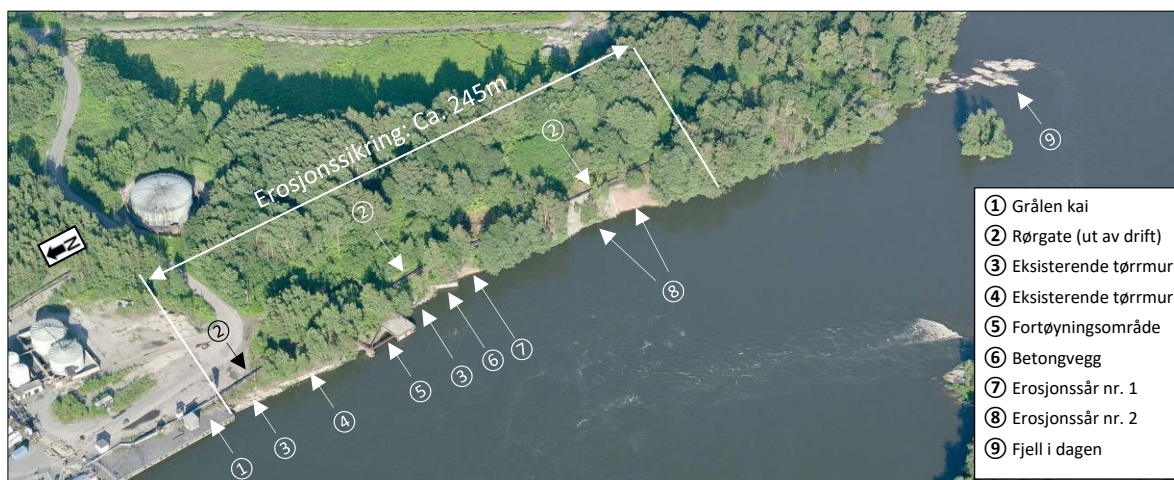
Figur 4 Infrastruktur og topografiske forhold langs elvebredden der det skal erosjonssikres.

Tiltaksområdet ligger langs elvebredden i Melløs. I området ligger foruten Grålen kai med tilhørende anlegg og bygningsmasse også eksisterende plastringer, tørrmur, rester etter teglstein, et fortøyningsområde (betongkai) og en rørgate. Sør for kaianlegget er det to erosjonssår som eroderer aktivt.

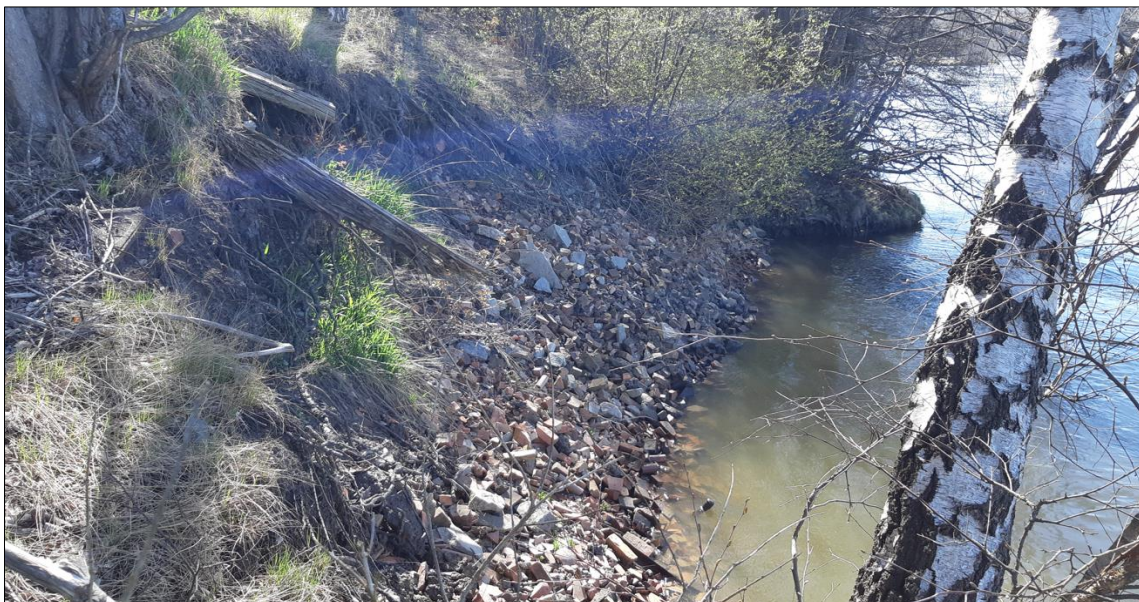
Figur 6 – «Erosjonssår nr. 1» avbildet under befarig 2023-04-21.

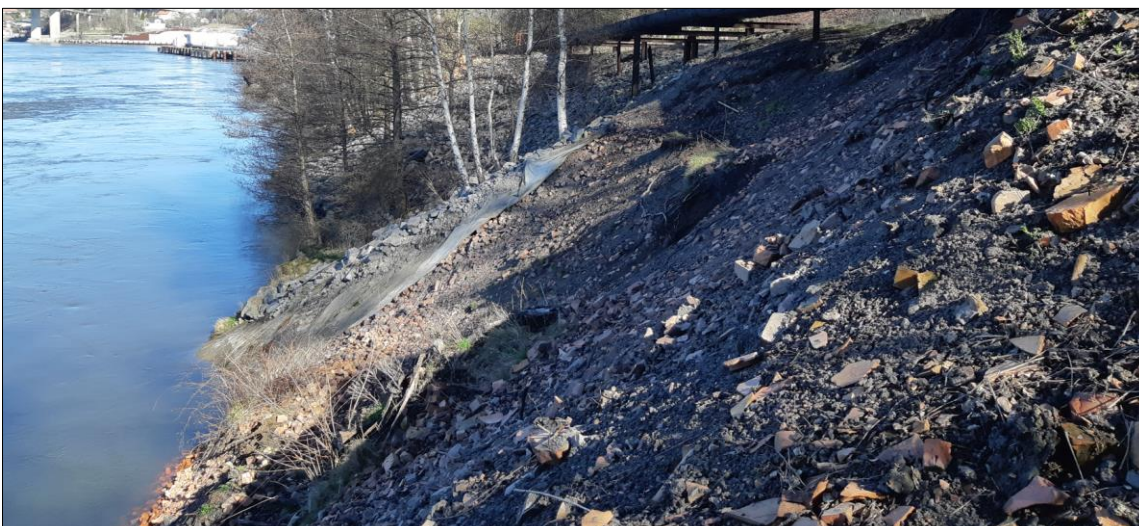
Figur 7 «Erosjonssår nr. 2» hvor det tidligere har gått to ras, avbildet under befarig 2023-04-21.

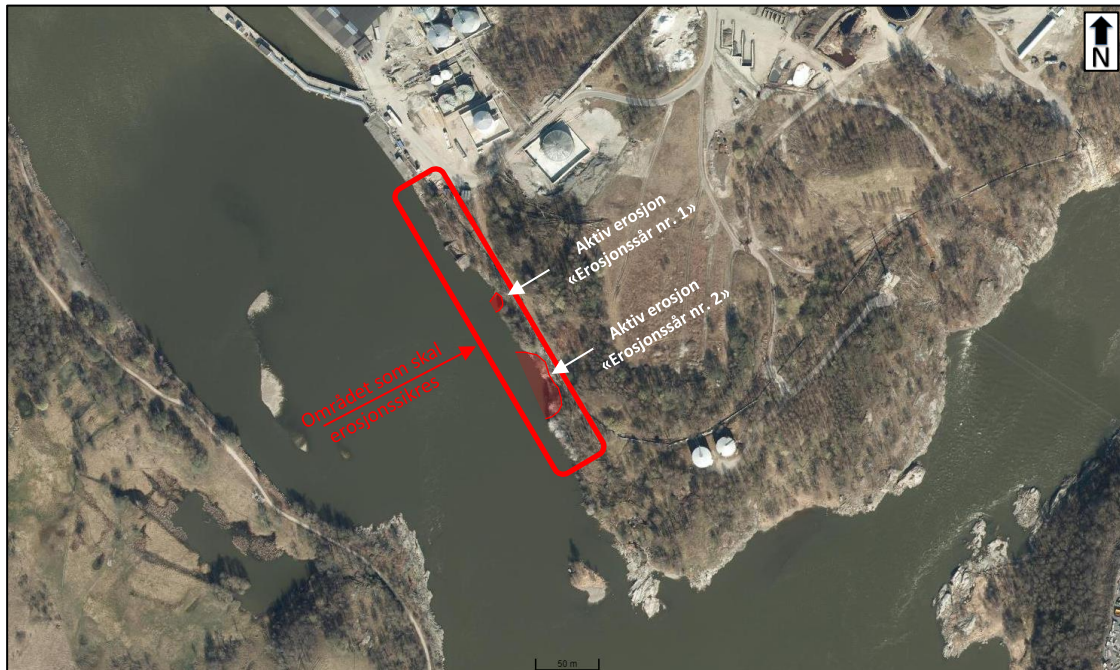
Figur 1.1: Flyfoto fra år 2019 med tiltaksområdet merket med rødt (www.finn.no).

Multiconsult ble engasjert som geoteknisk rådgiver for Borregaard AS i år 2021 for prosjektering av erosjonssikring i Melløs. På området er det registrert sammenhengende kvikkleire og aktiv erosjon på tre partier langs elvebredden. I det ene erosjonssåret er det indikasjon på tidligere ras («Erosjonssår nr. 1»), mens i det andre erosjonssåret har det tidligere allerede gått to kjente ras («Erosjonssår nr. 2») [6,7], figur 1.1.

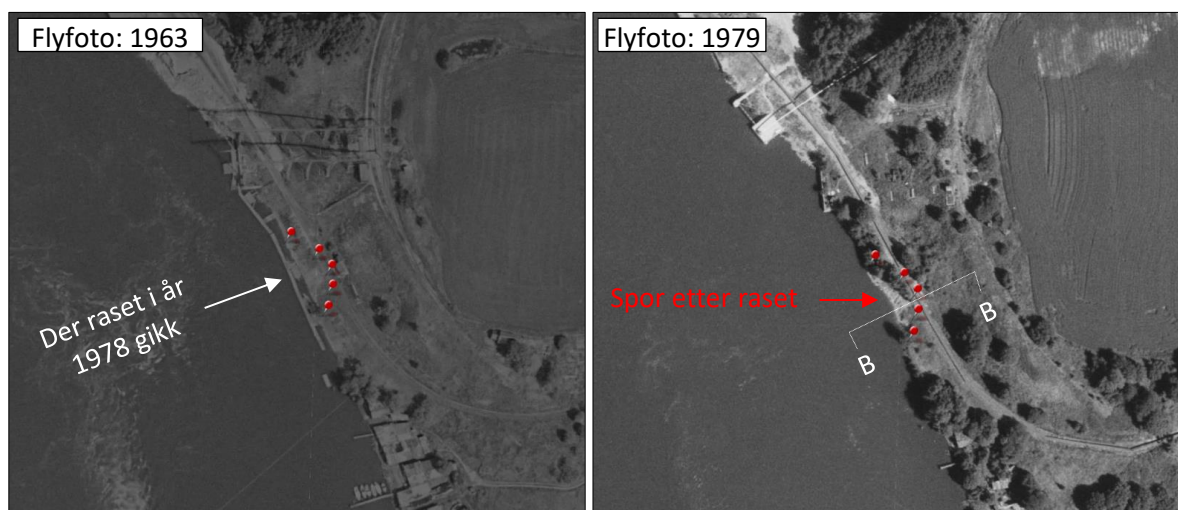
Figur 2.2: Flyfoto fra år 1963 og 1979 (Flyfoto fra www.finn.no).

Grunnundersøkelsene avdekket leire med middels til høy sensitivitet (sprøbruddsmateriale) og en beregningsmessig sikkerhet ned mot 1.0 (labil likevekt). Se historiske flyfoto og karakteristisk snitt fra vurderingen den gang, figur 2.2 og 2.3.

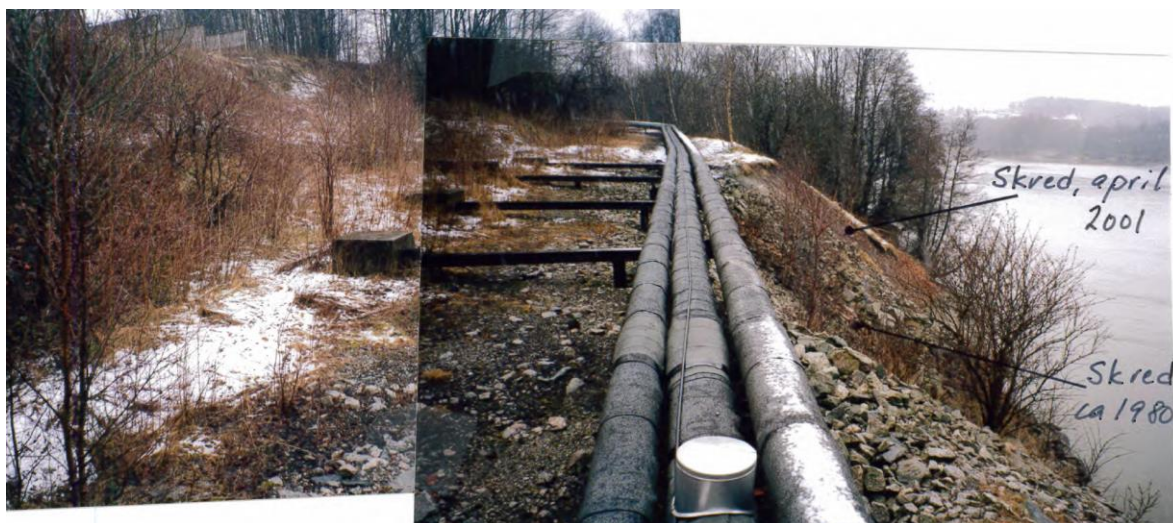
Figur 2.4: Fotomontasje fra NGI rapport nr. 20001553, tatt i år 2001 etter andre raset som gikk [6].

April 2001 gikk det et nytt ras i skråningen, denne gangen syd for det tidligere raset [6]. Raset ble vurdert av Norges Geotekniske Institutt (NGI), og årsaken ble antatt til å ha vært en kombinasjon av store nedbørmengder, erosjon og lav vannstand i elven, figur 2.4.

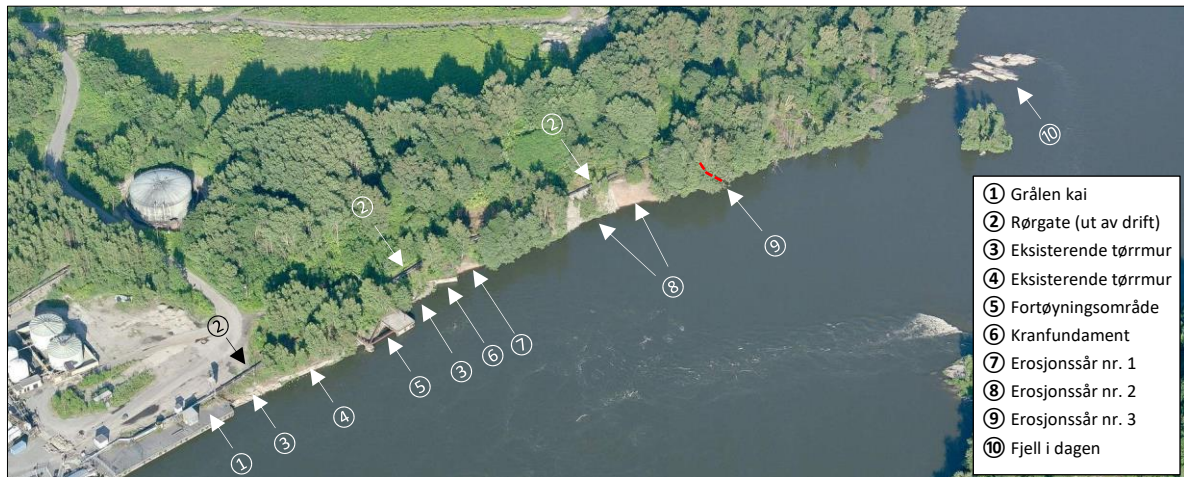
Figur 3.1: Infrastruktur og topografiske forhold langs elvebredden der det skal erosjonssikres.

Langs elvebredden i Melløs ligger Grålen kai, eksisterende plastringer, en tørrmur, et fortøyningsområde (betongkai), tidligere kranfundament og 3 erosjonssår hvor det eroderer aktivt, figur 3.1.

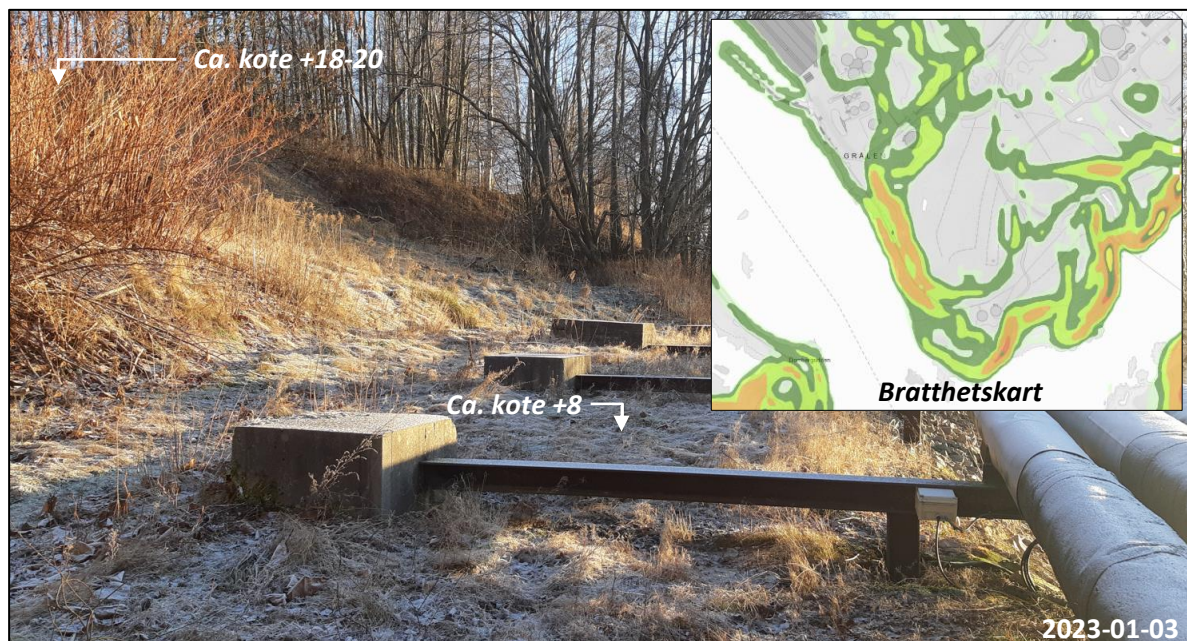
Figur 3.2: Topografi i dagens situasjon og bratthetskart iht. NVE-atlas.

Elvekanten domineres av en bratt skråning terrasert ved ca. kote + 8 meter, der rørbrua som er satt ut av drift fortsatt ligger. Bak rørbrua mot nordøst stiger skråningen videre opp til ca. kote + 18-20 moh, figur 3.2.

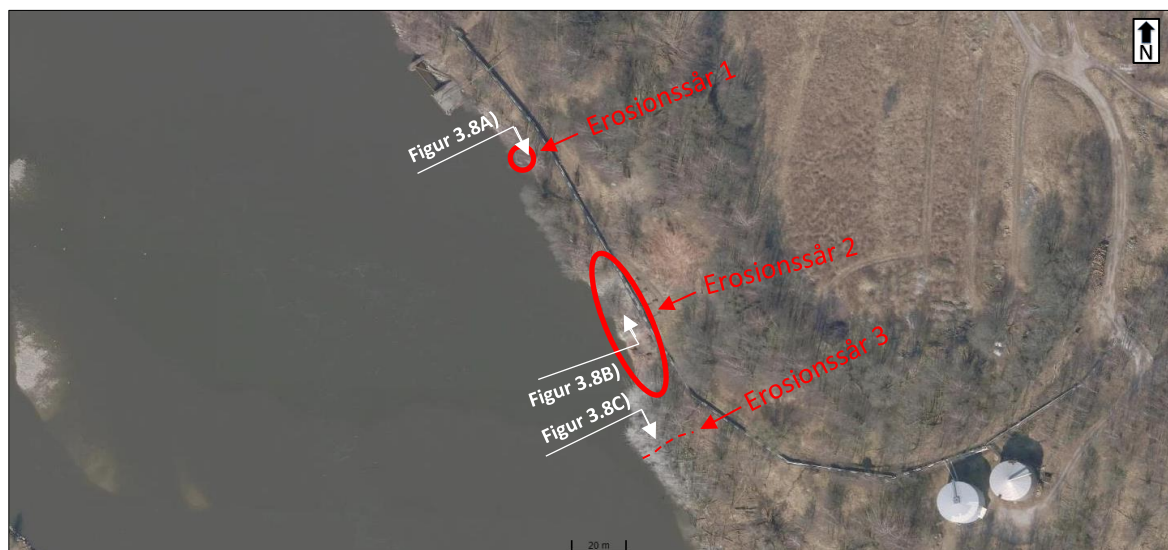
Figur 3.7 – Samlefigur med kartlagte områder hvor det er aktiv erosjon.

Området ble befart av Multiconsult, Geovita og Borregaard 21.04.2023, hvor det ble kartlagt 3 områder med aktiv erosjon, se figur 3.7-3.8.

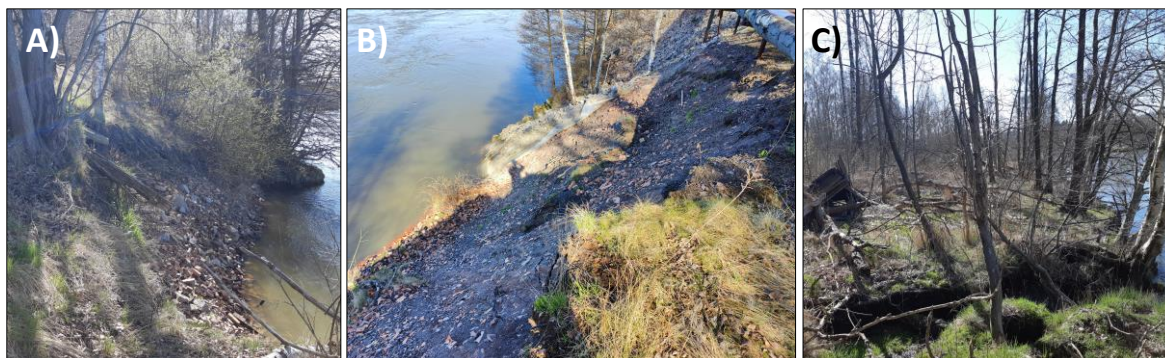
Figur 3.8 – Befaring 21.04.2023 som viser A) «Erosjonssår 1», B) «Erosjonssår 2» og C) «Erosjonssår 3».

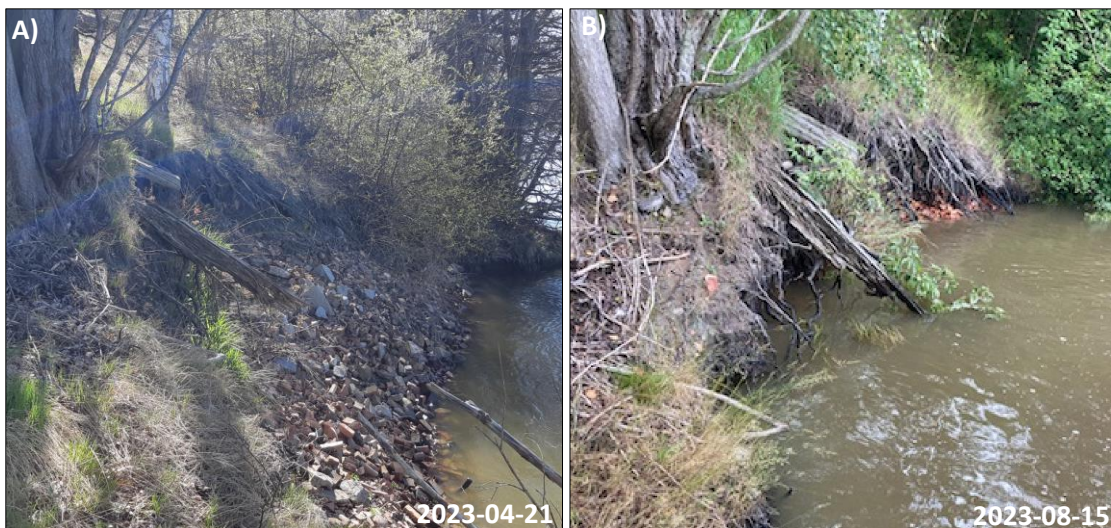
Figur 3.9: Omtrentlig stillfoto av erosjonssår nr. 1 A) før og B) etter flommen «Hans».

På figur 3.9-3.11 vises tilstanden i «erosjonssår nr. 1» før, under og etter flommen «Hans», hvor det først var rapportert av Borregaard den 15.08.23 at utvaskingen under røtter/trær hadde erodert bort mellom 0.5-1.0 meter løsmasser som var det før.

Dronefoto bekrefter observasjonene rapportert av Borregaard, som viser at utvaskingen har gjort røttene mer synlig og enkelte busker/trær henger tilnærmet i løse luften etter storflommen. Det har imidlertid ikke vært betydelig utvikling videre fra når flommen var på sitt kraftigste.

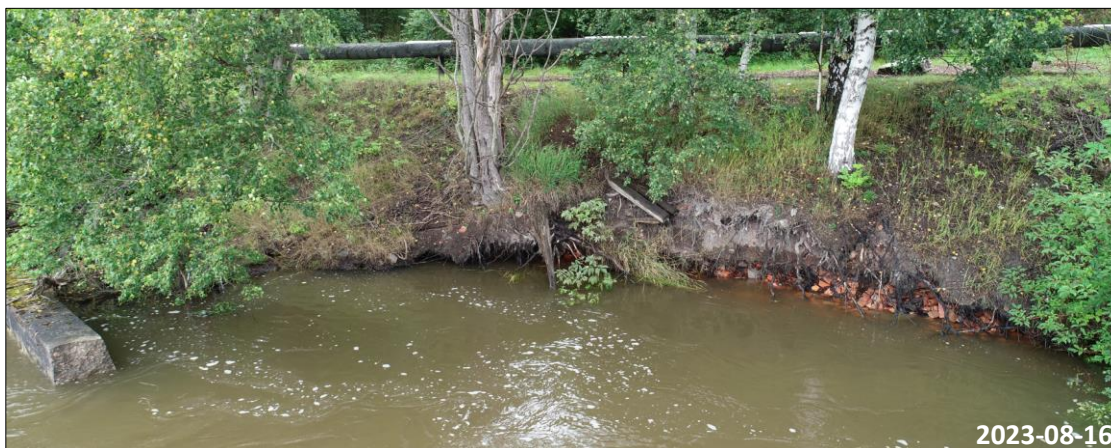
Figur 3.10: Dronefoto vinkelrett på «erosjonssår nr. 1» ved ca. 2800 m³/s vannføring i Glomma.

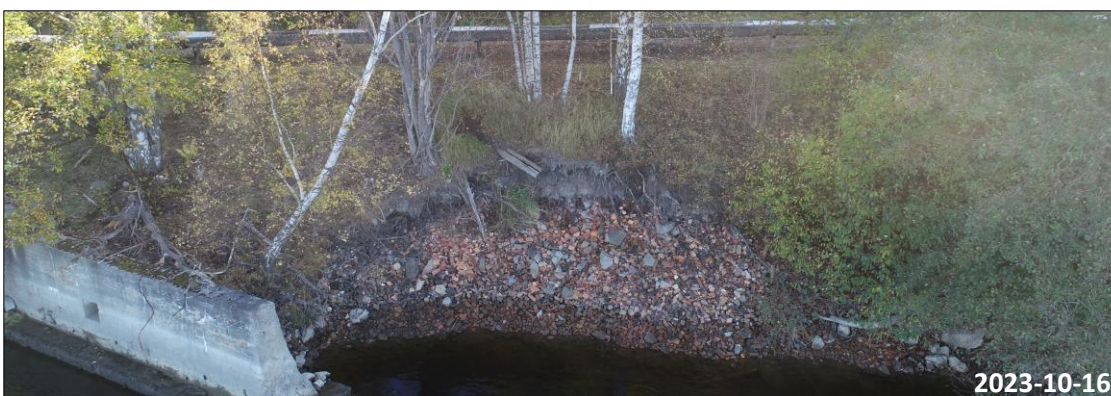
Figur 3.11: Dronefoto vinkelrett på «erosjonssår nr. 1» ved ca. 800 m³/s vannføring i Glomma.

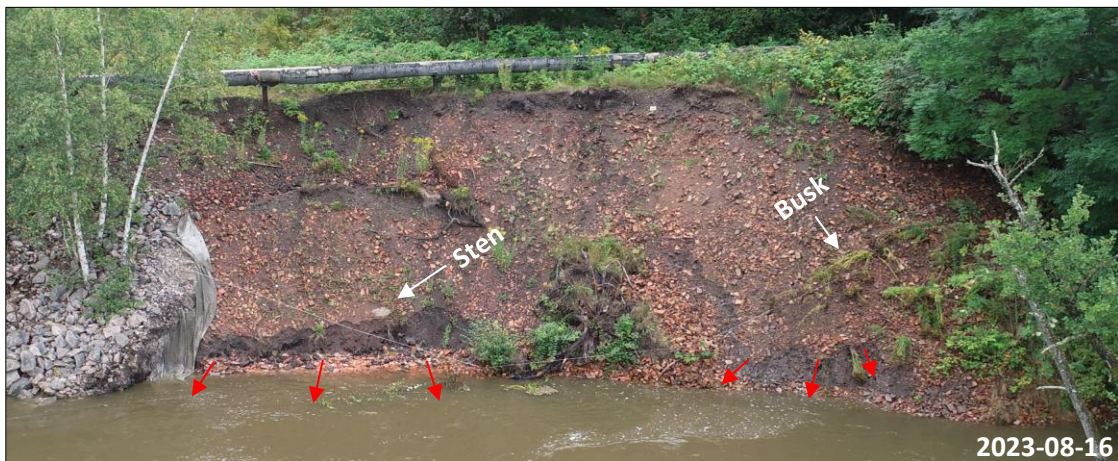
Figur 3.13: Dronefoto vinkelrett på erosjonssår nr. 2 ved ca. 2800 m³/s vannføring i Glomma, som viser tegn til bevegelse.

Figurene viser både lokale bevegelser nederst i skrånningen (figur 3.15-3.16) og globale ifm. en tydelig oppsprekking øverst i såret som gradvis forverres.

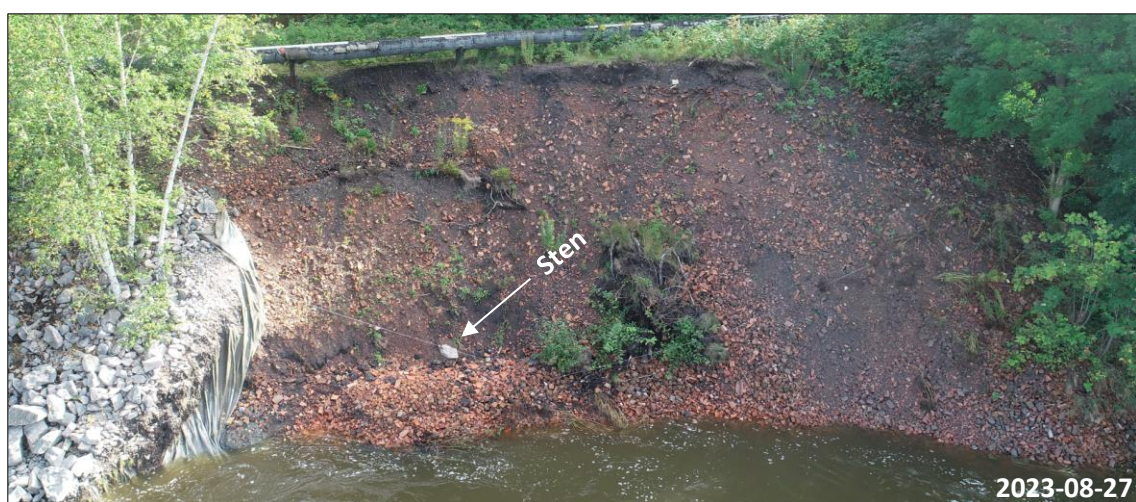
Figur 3.14: Dronefoto vinkelrett på erosjonssår nr. 2 ved ca. 2200 m³/s vannføring i Glomma, som viser tydelig overflatesig.

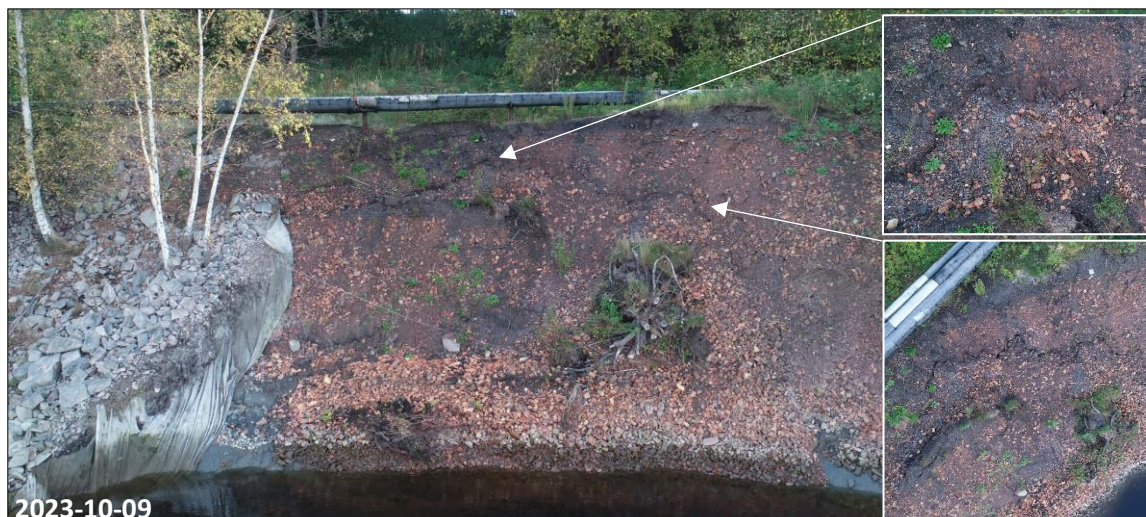
2023-10-09

Figur 3.15: Dronefoto vinkelrett på erosjonssår nr. 2 ved ca. 900 m³/s vannføring i Glomma, som viser tydelig oppsprekking.

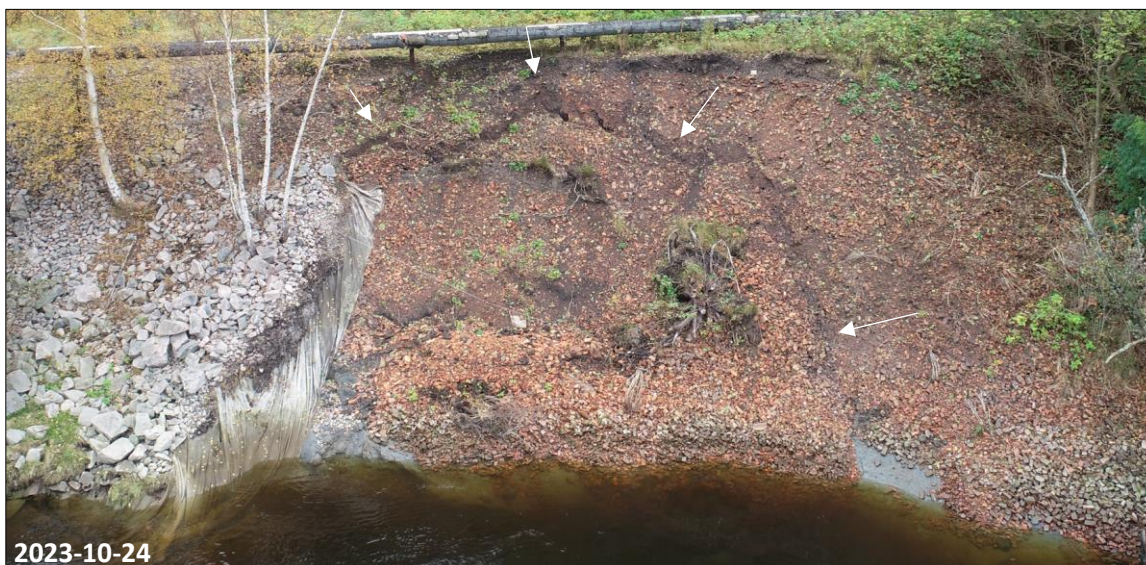
2023-10-24

Figur 3.16: Dronefoto vinkelrett på erosjonssår nr. 2 ved ca. 800 m³/s vannføring i Glomma, som viser videre oppsprekking.

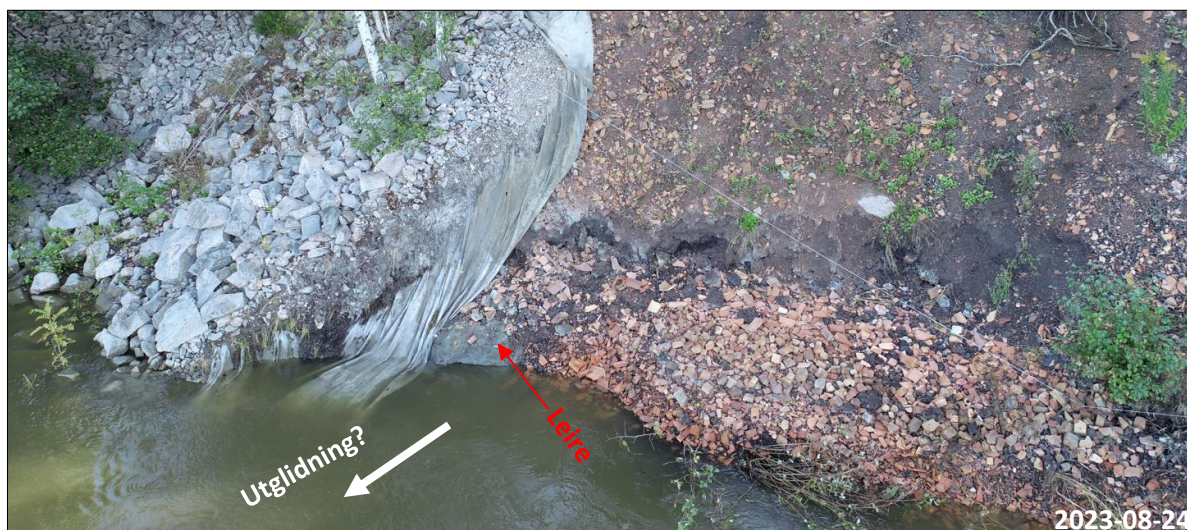
2023-08-24

Figur 3.17: Dronefoto (nærfoto) vinkelrett på erosjonssår nr. 2 ved ca. 2200 m³/s vannføring i Glomma.

Nærfoto indikerer for øvrig en mindre utglidning (rotasjonsskred) i overgangen mellom eksisterende erosjonssikring/fiberduk, og det åpne erosjonssåret, figur 3.17.

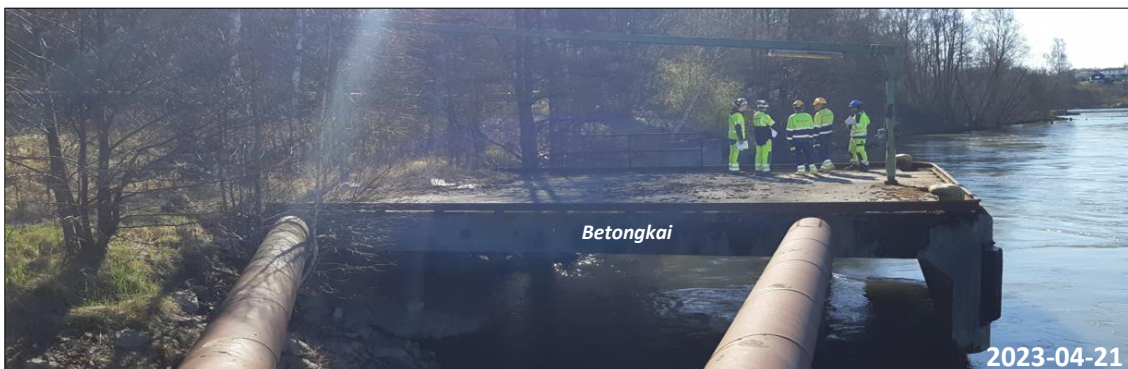
Figur 4.3: Betongkai/fortøyningsområdet.
