HVALER KOMMUNE

SØKAND OM GRAVING I FORURENSET SJØBUNN VED ILANDFØRING AV NY VANNLEDNING TIL HERFØL

OPPDRAKSNR.	DOKUMENTNR.	VERSJON	UTGIVELSESDATO	BESKRIVELSE	UTARBEIDET
A219911	RAP-RIM-01	01	12.04.2021	Miljøvurderinger ved graving i forurenset sjøbunn på Herføl	Kjell Arne Skagemo

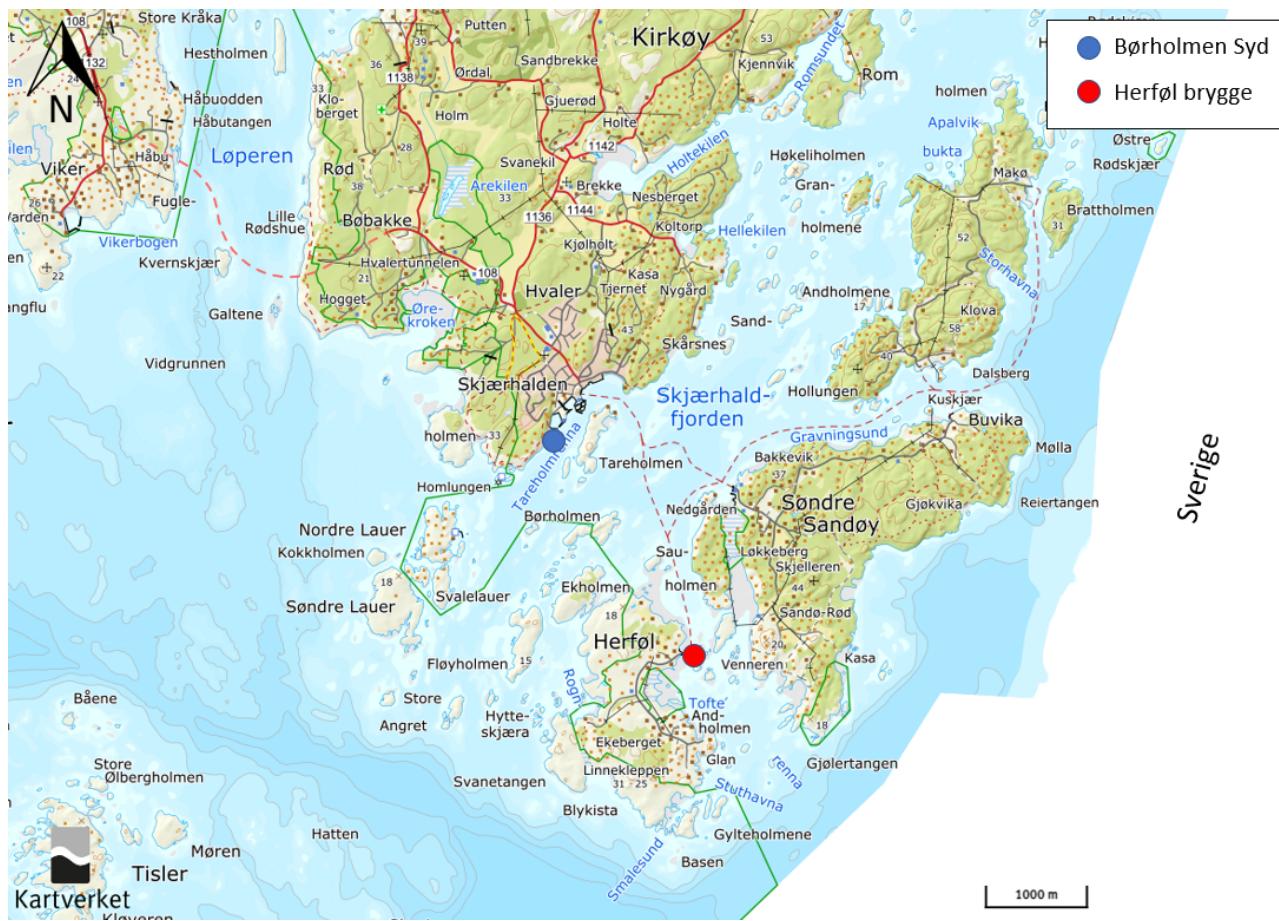
Figur 1. Oversiktskart over landtak ved Skjærhalden og Herføl. Det er bare på Herføl det vil bli graving.

Vannledningen legges fra et tilkoblingspunkt i sjøen like sør for Børholmen ved Skjærhalden, og kobles til eksisterende ledning på land på Herføl Brygge, se oversiktskart i Figur 1. Ved Børholmen er graving ikke nødvendig. Ved Herføl Brygge graves vannledningen ned under småbåthavna, se Figur 2, Figur 3 og Figur 4.

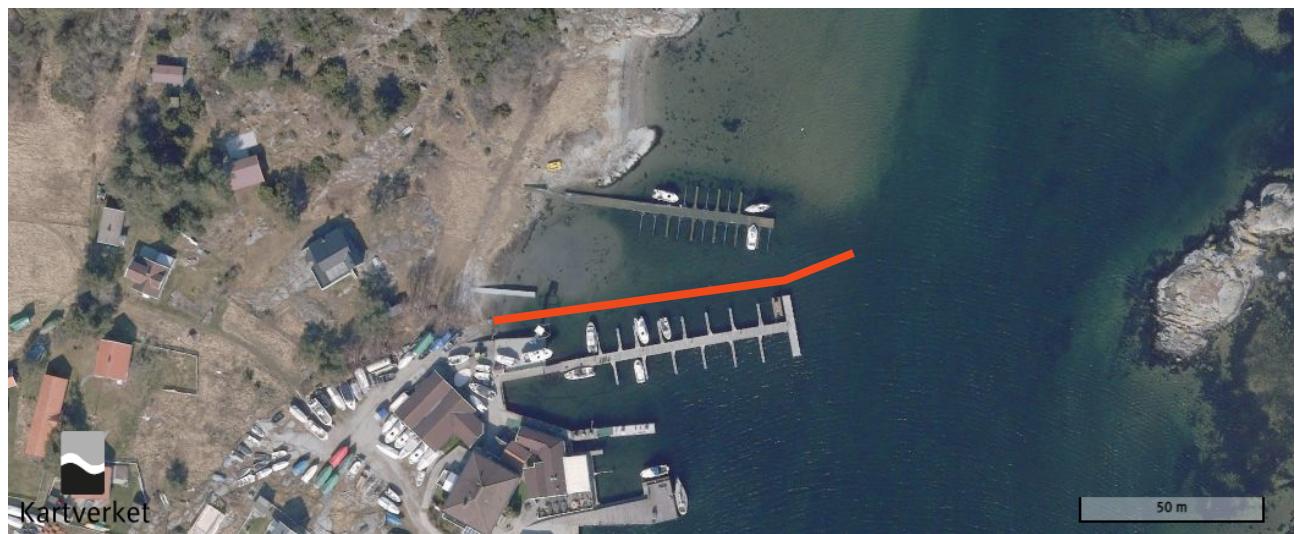
Figur 2. Figuren viser omtrentlig trasé for nedgravd vannledning ved Herføl Brygge. For nøyaktig trasé, se Figur 3.

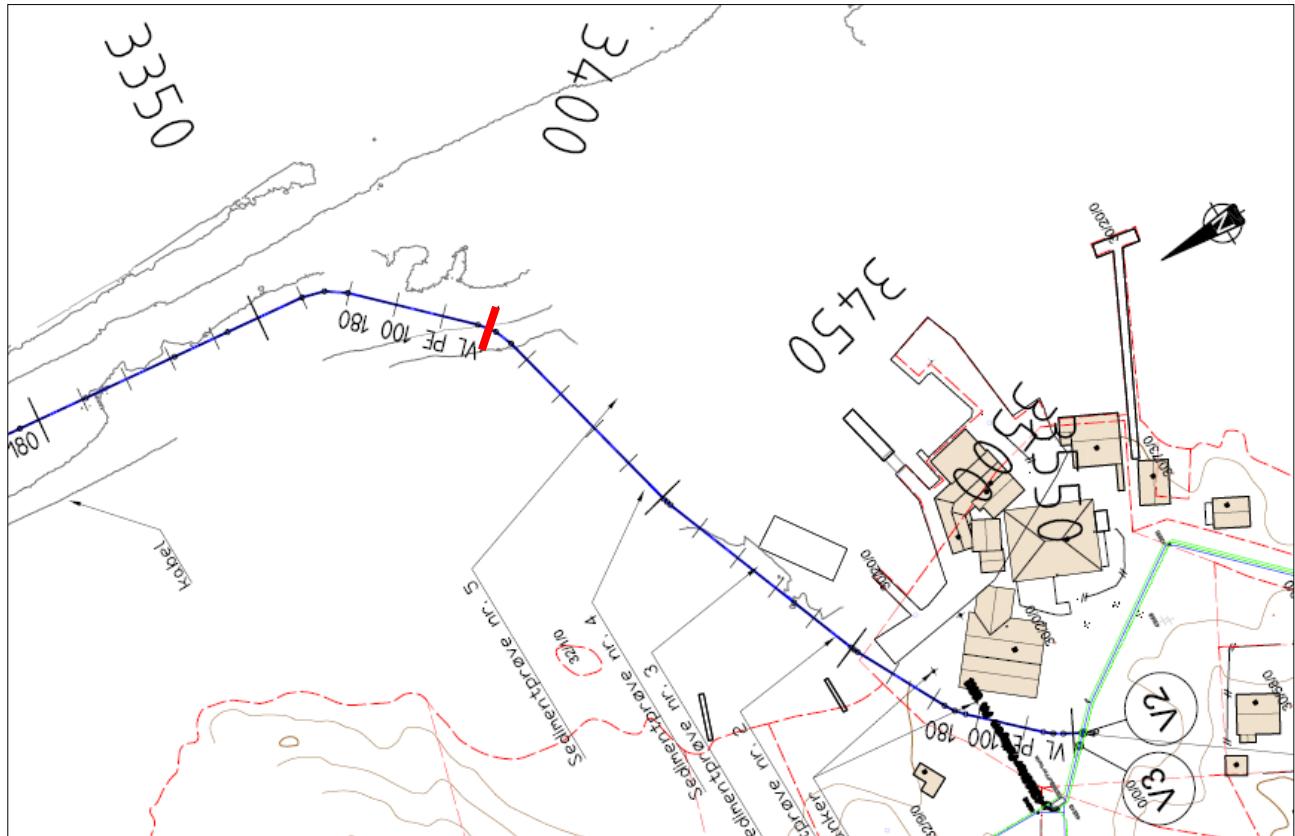
Figur 3. Plantegning med profilnummer. Blå strek er ny vannledning. Grønn sterk er eksisterende vannledninger. Vannledningen skal graves ned fra profilnummer 3400 (utehevet med tykk rød strek) og inn til land ved profilnummer og 3500.

Grøftebredde blir inne ved land opptil 7 meter avhengig av hvor stabilt grøftesnittet blir. Grøftebredde i bunn vil være ca 1 meter. Videre smalner øvre grøftebredde inn etter hvert som grøfta blir grunnere utover på dypere vann. Ut fra dette er det vurdert at det vil bli ca 1.000 m³ med oppgravde sedimenter. Utsnitt fra plan og profiltegninger er vist i Figur 3 og Figur 4.

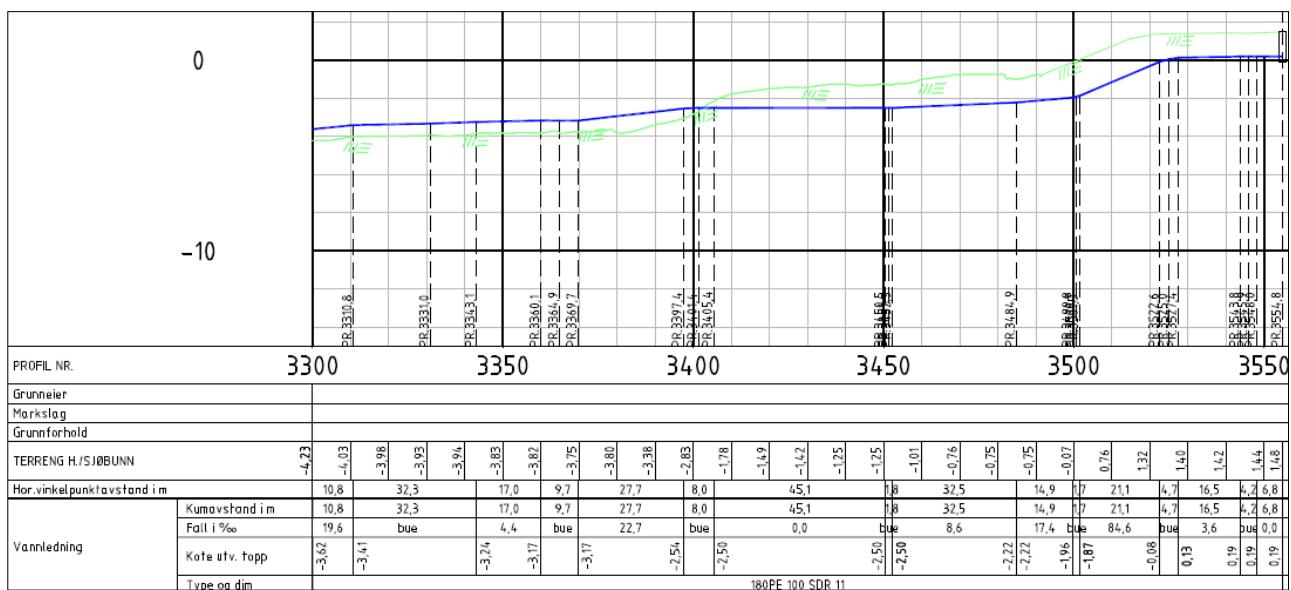
Figur 4. Profil av vannledning ved Herføl Brygge. Blå strek er vannledningen, grønn sterk er terrenghøyde /sjøbunn. Nedgraving av sjøledning er mellom profilnummer 3400 og 3500, en strekning på 100 meter.

Omfanget av søknad om graving i forurensende sedimenter, gjelder kun for nedgraving av vannledning ved Herføl brygge. Vannledning graves ned ved land og 100 meter ut. Maksimal grøftedybde er inne ved land 3 meter, så synker grøftedybden helt frem til utslaget der vannledningen forblir liggende på bunn.

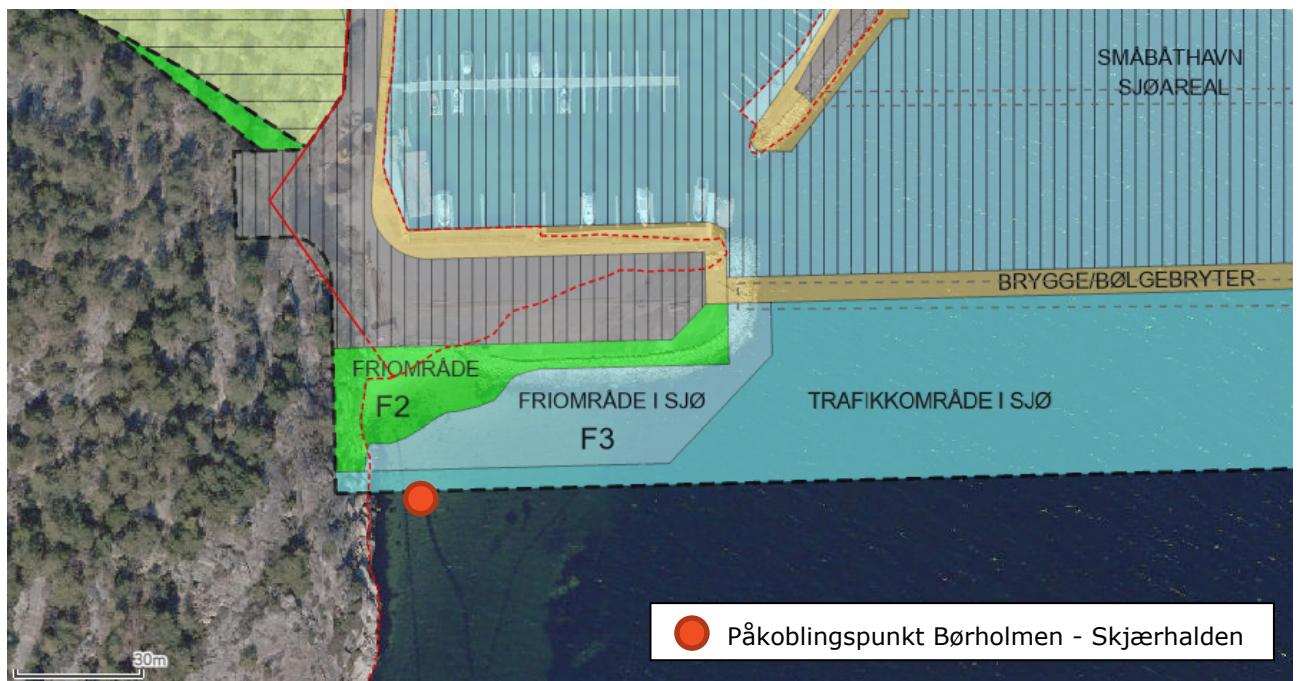
Figur 5. Påkoblingspunkt Børholmen ved Skjærhalden vist i reguleringsplan for Skjærhalden havn syd. Kart: Hvaler kommune.

Ved Børholmen skal vannledningen kobles på eksisterende ledning. Tilkoblingspunktet ligger i grensa av reguleringsplanen Skjærhalden Syd, se Figur 5. Reguleringsformålet er trafikkområde i sjøen. Utenfor reguleringsplanen gjelder kommuneplanen, se Figur 6. Arealformålet i kommuneplanen er sjø, vassdrag og kombinerte formål. Beskrivelsen av arealformålet er ferdsel, farled, fiske, akvakultur, naturområde og friluftsområde

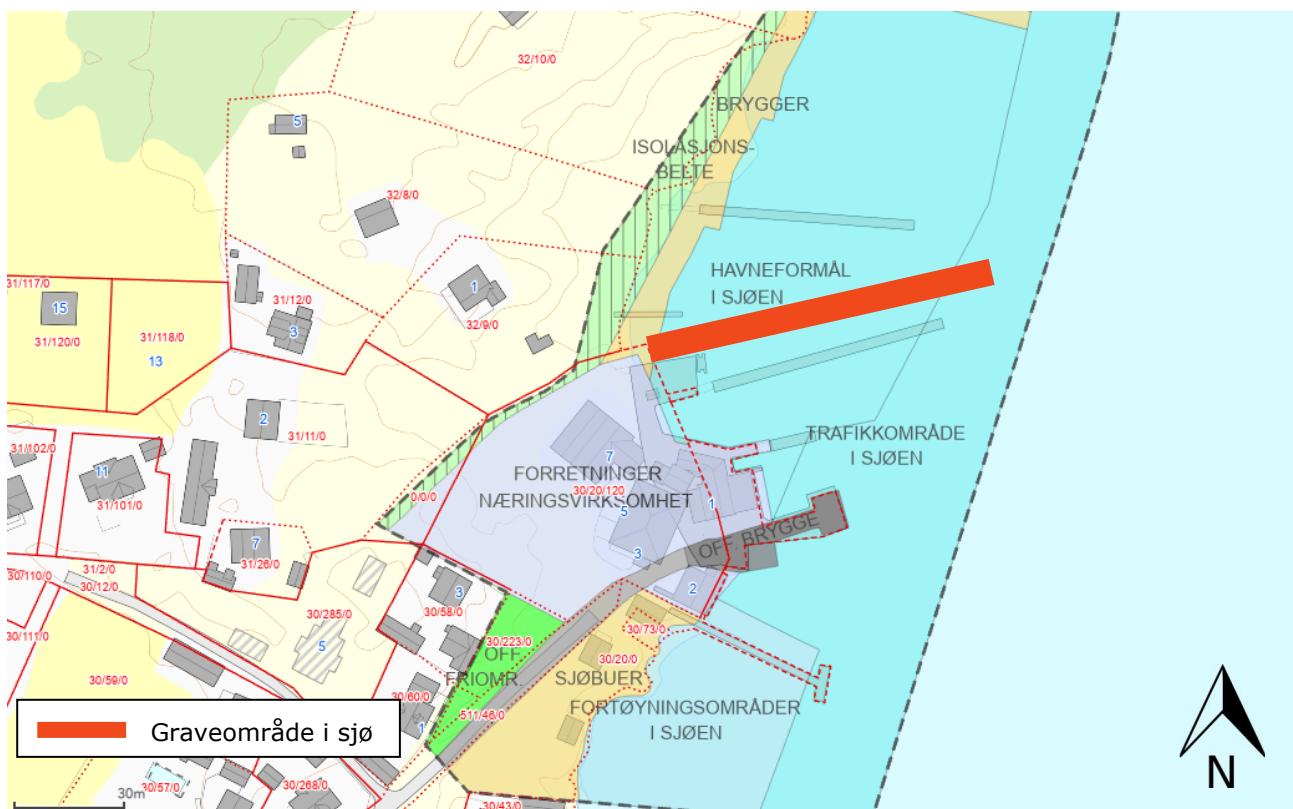
Figur 7. Utsnitt av reguleringsplan for Herføl Handel, Hvaler kommune. Kart: Hvaler kommune.

Nedgraving av vannledningen skjer innenfor reguleringsplan for Herføl Handel og berører reguleringsformålene Havneformål i sjøen, brygger og isolasjonsbelte, se Figur 7.

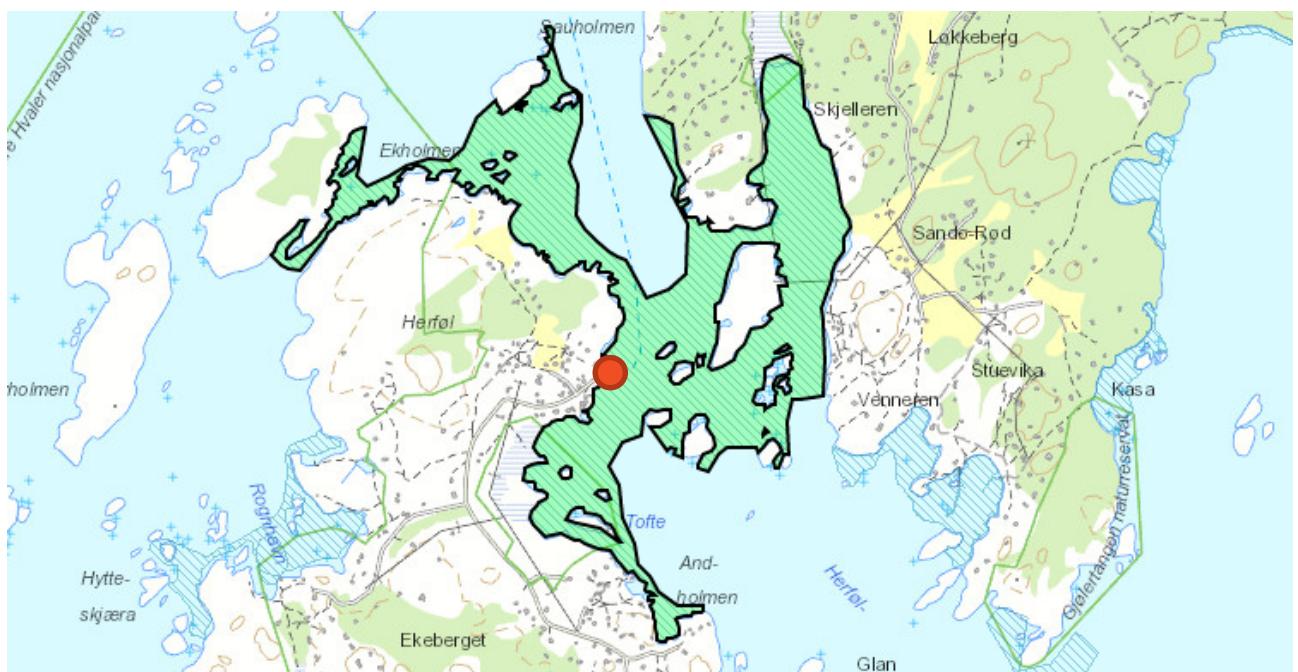
Figur 8. Grønt skravert området viser marin naturtype "bløtbunnsområder i strandsonen". Tiltaksområdet ligger ved rød sirkel. Fra Naturbase/Miljødirektoratet.

I Miljødirektoratets Naturbase [3] er området nord for Herføl beskrevet som et svært viktig bløtbunnsområde som utgjør mer enn 500.000 m². Det består av strandflater med bløtt mudder i beskyttede områder.

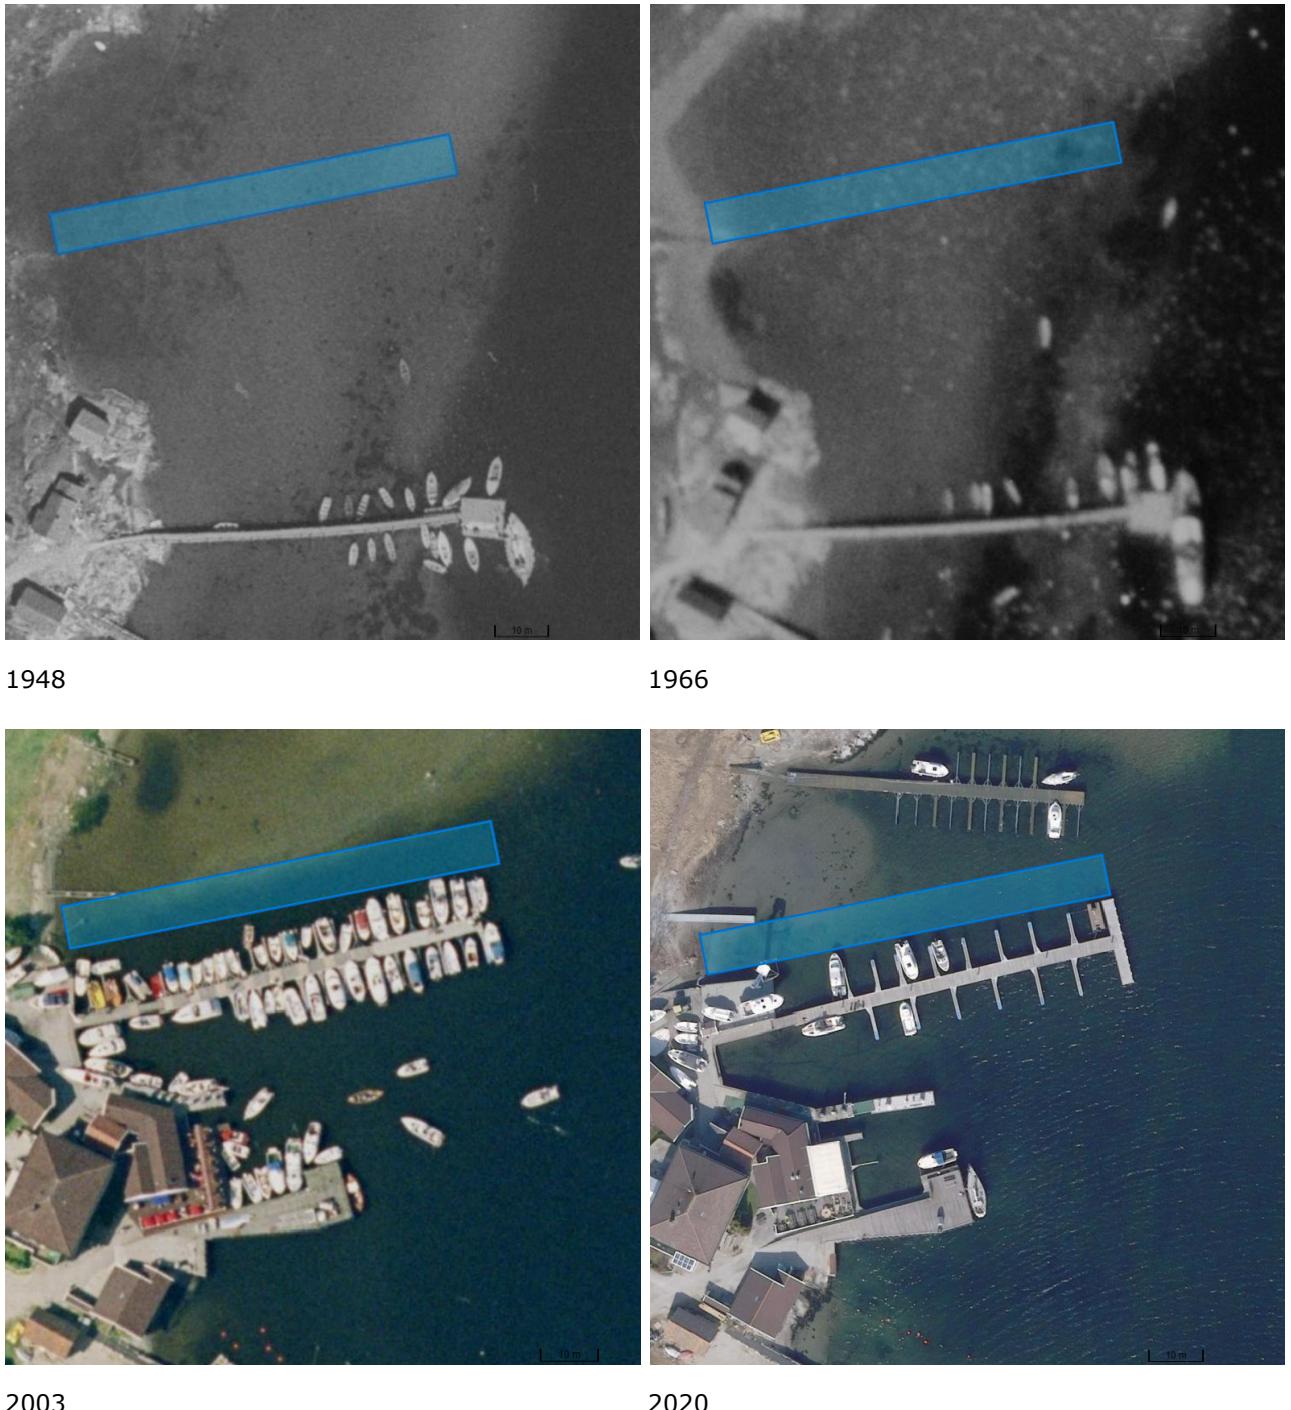
Figur 10. Figuren viser utvikling ved Herføl brygge fra 1948 til 2020.

Historiske flybilder viser tydelig at det har vært mudret i området tidligere (se for eksempel Figur 10, bildene 1966, 2003 og 2020) I riksantikvarens database over kulturminner, Askeladden [5], er det ikke registrert kulturminner i tiltaksområdene. Ved Herføl har det vært småbåthavn og marinavirksomhet i flere tiår. Sannsynligheten for at det ligger uoppdagede kulturminner her er liten. Hvis det ved graving blir oppdaget gjenstander med kulturhistorisk interesse, stanses arbeidet midlertidig inntil forholdet er avklart.

Vannledningen føres inn ved Herføl brygge. Her har det vært brygge, marina og verkstedvirksomhet i årtier. Herføl Marinas historie strekker seg 40 år tilbake i tid (www.herfoelmarina.no). Tradisjonell forurensnings fra havn- og småbåtaktivitet må derfor forventes.

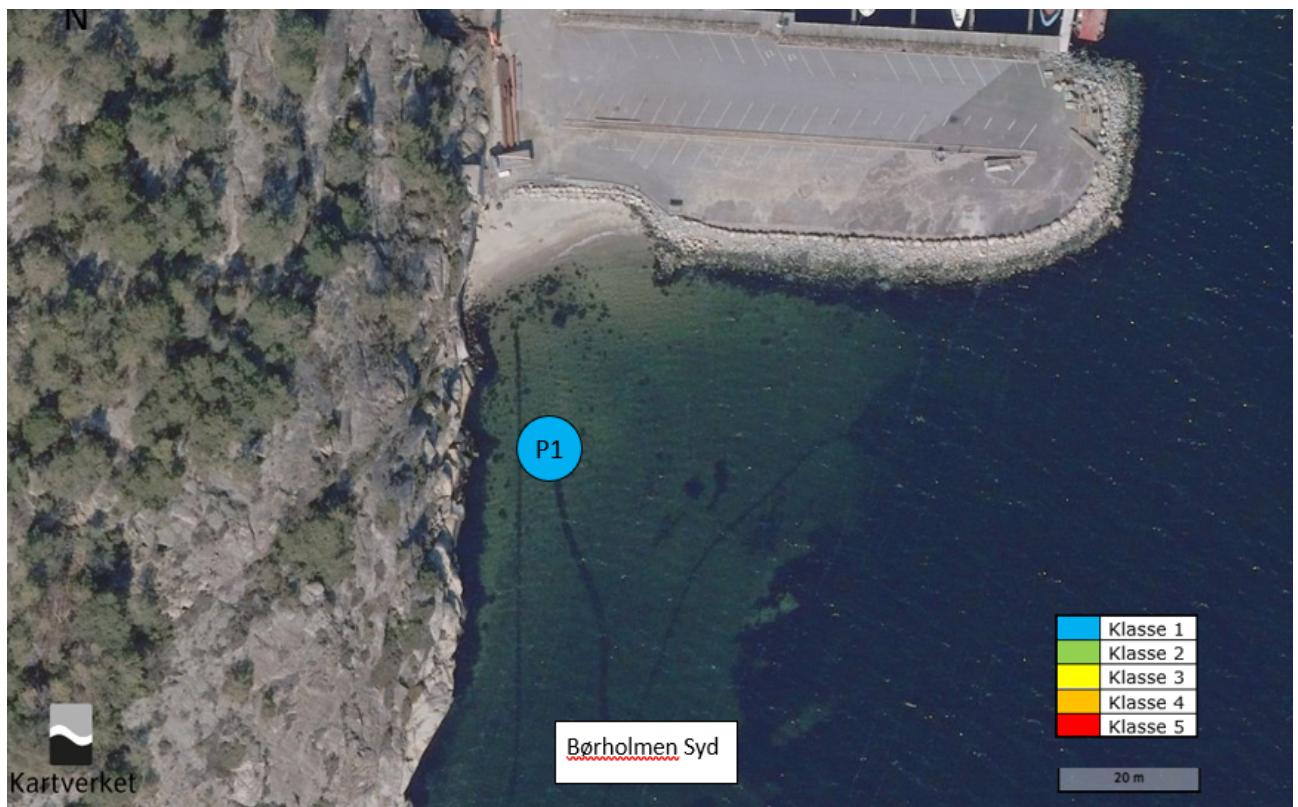
Figur 11. Plassering og tilstand ved prøvepunkt P1.

Ved tilkoblingspunktet ved Børholmen, Skjærhalden, er sedimentene rene. Tiltaket medfører ingen graving. Risikoen ved tiltaket er derfor svært liten. Tiltak som for eksempel siltgardin er ikke nødvendig.

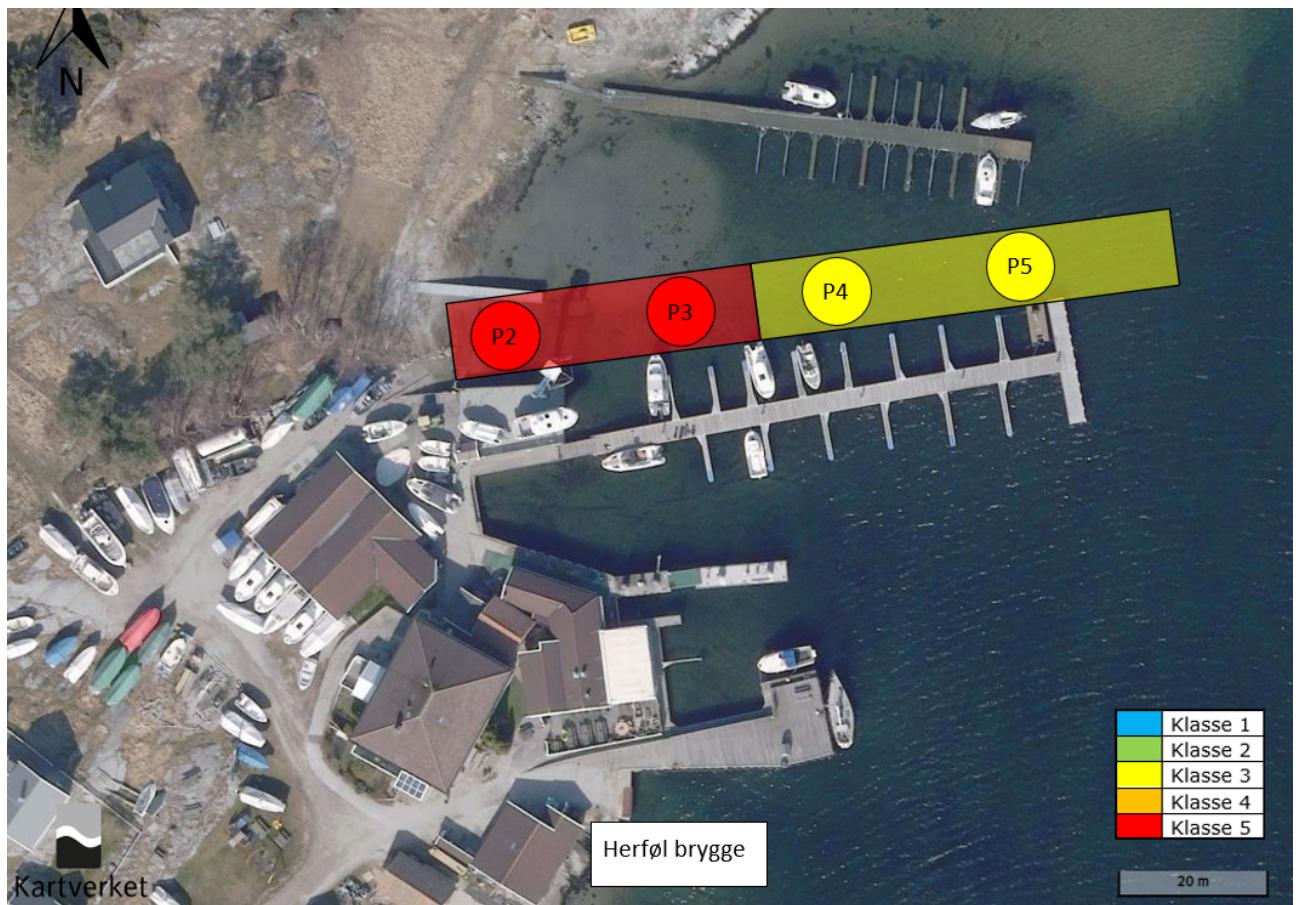
Figur 12. Plassering og tilstand ved prøvepunkt P2 til P5.

Ved graving av grøft ved Herføl er det innerst ved land registrert sedimenter i klasse V. Det er innholdet av TBT og kobber som er bestemmende for tilstanden. Litt lengre ut fra land er sedimentene i klasse III på grunn av konsentrasjonen av enkelte PAH-forbindelser. Spredning av sedimenter i klasse V kan gi omfattende toksiske effekter. Spredning av sedimenter i klasse III kan gi kroniske effekter ved langtids eksponering. Det skal derfor brukes siltgardin ved gravingen ved Herføl Brygge. Massen graves rett på lekter. Tiltaket er i seg selv lite, og ved hjelp av siltgardinen er det mulig å isolere partikkelspredningen fra tiltaket. På grunn av at tiltaket er lite og at det brukes siltgardin, anses risikoen for spredning av forurensset sediment som akseptabel.

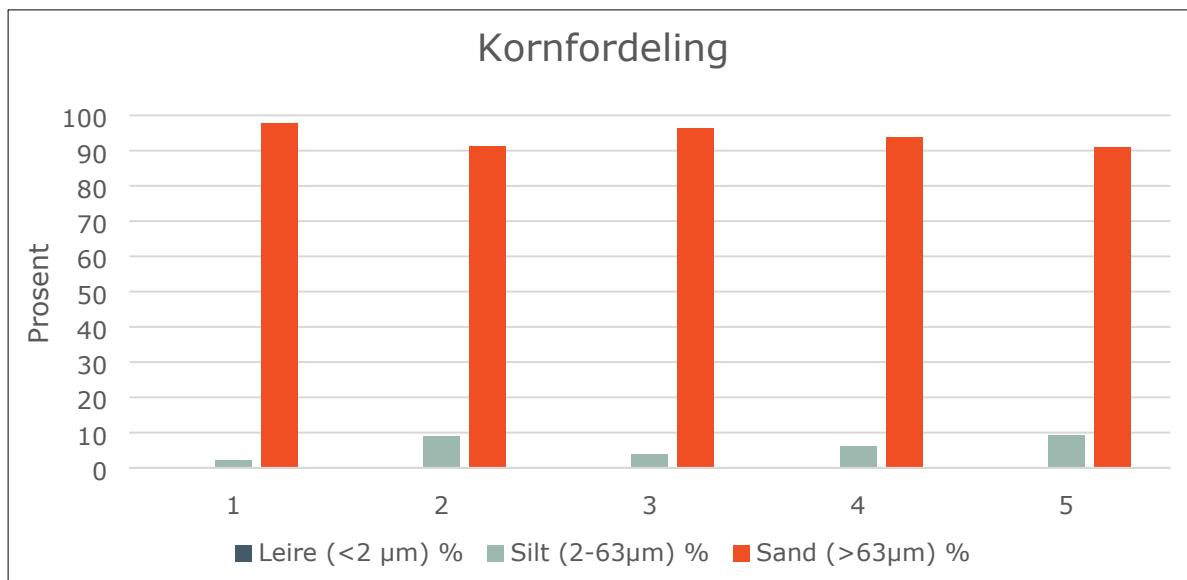
Figur 13. Kornfordeling i prøvene P1 til P5.

Sedimentene ble sendt til det akkrediterte laboratoriet ALS Laboratory Group Norway AS og analysert for 8 prioriterte tungmetaller (kvikksølv, arsen, aluminium, kobber, sink, bly, kadmium og krom), 16 prioriterte forbindelser av polysykliske aromatiske hydrokarboner (PAH₁₆), de 7 mest vanlige kongenere av polyklorerte bifenyler (PCB₇), samt tributyltinn (TBT). Resultatene er sammenlignet med grenseverdier og fargelagt etter tilstandsklasser gitt i veilederen M-608/2016 [1], som illustrert i Tabell 1. For TBT er det brukt forvaltningsbasert verdi. Resultater fra undersøkelsen er oppsummert i Tabell 2. Analyserapport er vedlagt. Prøvepunkter med tilstandsklasser er vist i Figur 11 og Figur 12, samt i vedlegg 1. Koordinater for hvert prøvepunkt er gitt i Tabell 3. Figur 5 viser kornfordelingen. Det var størst andel av sand i prøvene.
