**Subject:** Søknadsprosess ved endring av tiltak - nytt råvannsinntak på Hammeren, Glomma  
Hei,

## ► **Uttak av drikkevann fra Glomma**

Konsesjonssøknad

**DETALJREGULERINGSPLAN FOR RÅVANN SINNTAK PÅ HAMMEREN**

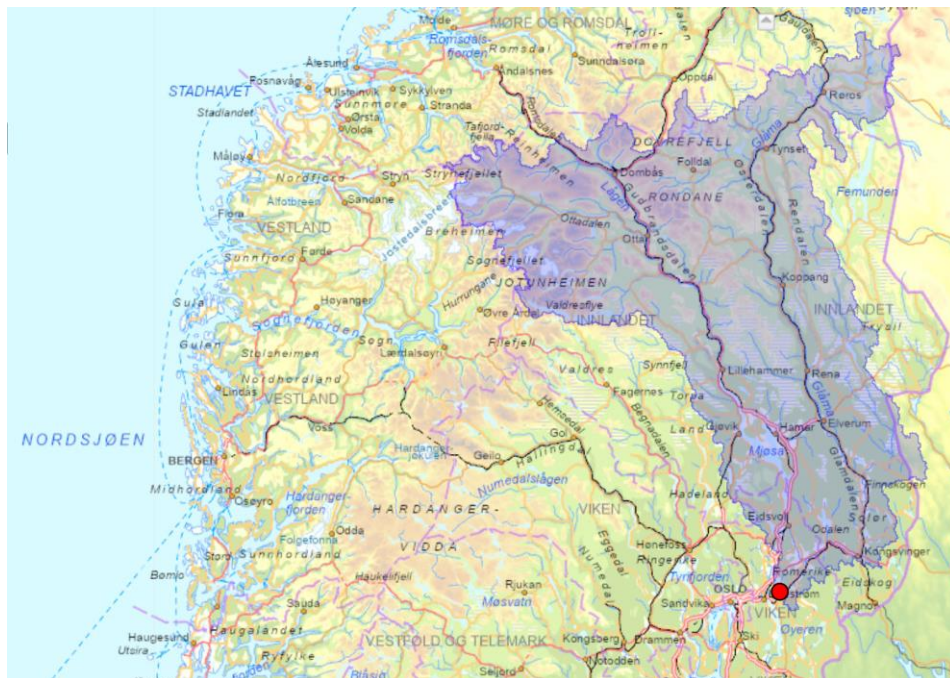
Figur 1-1: Glommavassdraget med nedbørfelt oppstrøms tiltaksområdet i Glomma utenfor Sørumsand i Lillestrøm kommune. Kilde: NEVINA.

Glomma er Norges lengste (623 km) og mest vannrike elv, og er elven med størst nedbørfelt i landet (figur 1-1). Glommavassdraget har et samlet nedbørfelt på 41 970 km<sup>2</sup>, hvorav 422 km<sup>2</sup> er i Sverige. Nedbørfeltet (i Norge) utgjør 12,8 prosent av hovedlandets samlede areal. Glomma har sitt kildeområde i fjelltraktene nordøst for Røros i Trøndelag, dels også i Sverige, og utløp i Fredrikstad. Vassdragets nedbørfelt omfatter deler av fylkene Trøndelag, Innlandet og Akershus, og i mer beskjeden grad også Møre og Romsdal og Oslo. Nedbørfeltet dekker derfor mange typer natur fra fjell til fjord, og arealer brukt til mange typer formål, som bebyggelse, samferdsel, landbruk, skogbruk og industri.

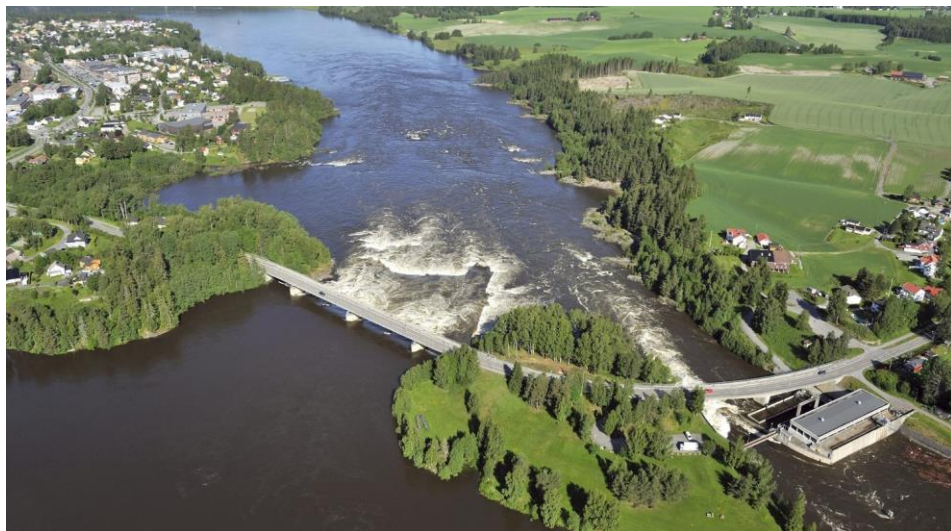
Figur 1-4: Bingsfoss kraftverk nederst til høyre. Sørumsand øverst til venstre. Hentet fra Romerikes Blad. Foto: Øystein Søbye.

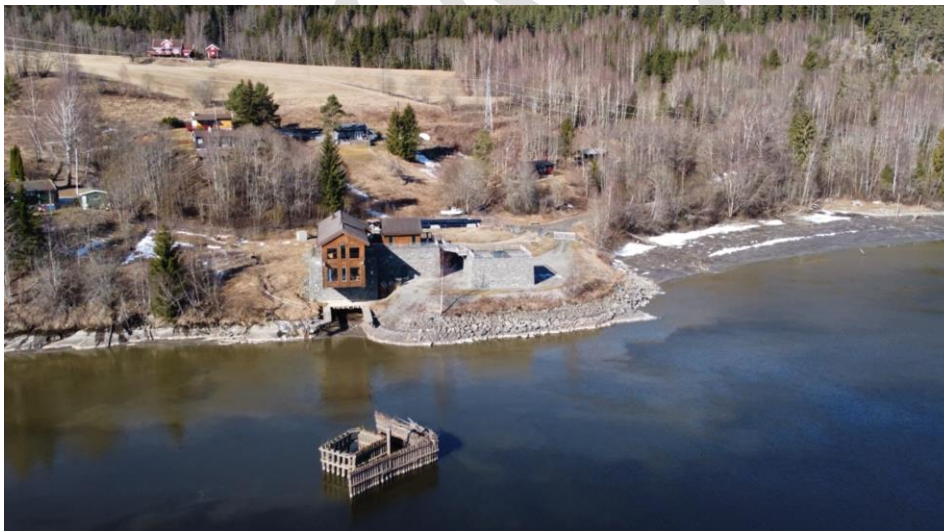
Figur 1-6: Anlegg på Hammeren. Foto: Asplan Viak

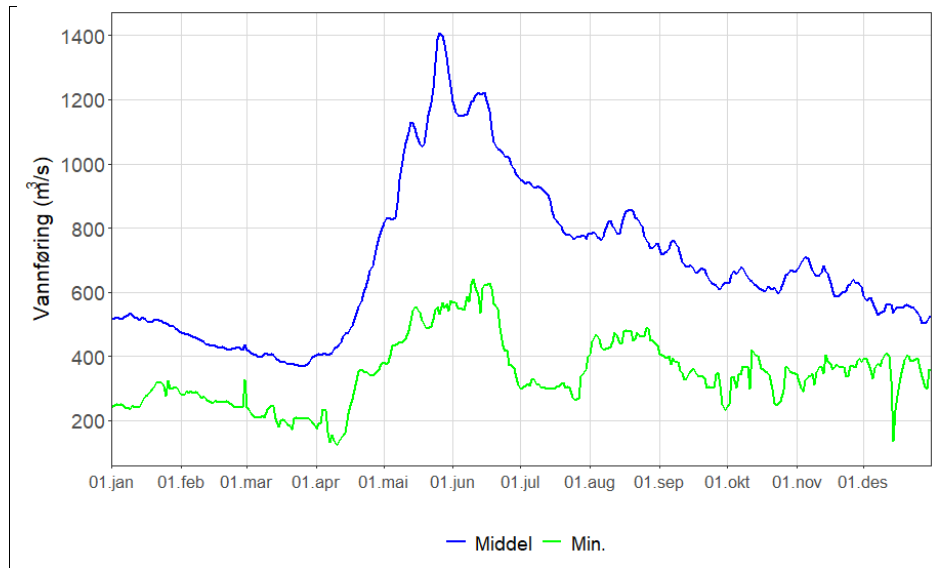
Figur 3-3: Sesongvariasjon i vannføringen 2003 – 2022

Figurene under angir år til år variasjon i tilsiget til inntaket (figur 3-2), sesongvariasjon i ved inntaket fra 2003 til 2022 (figur 3-3) og maksimal døgnavannføring i perioden 2003 til 2022 (figur 3-4).

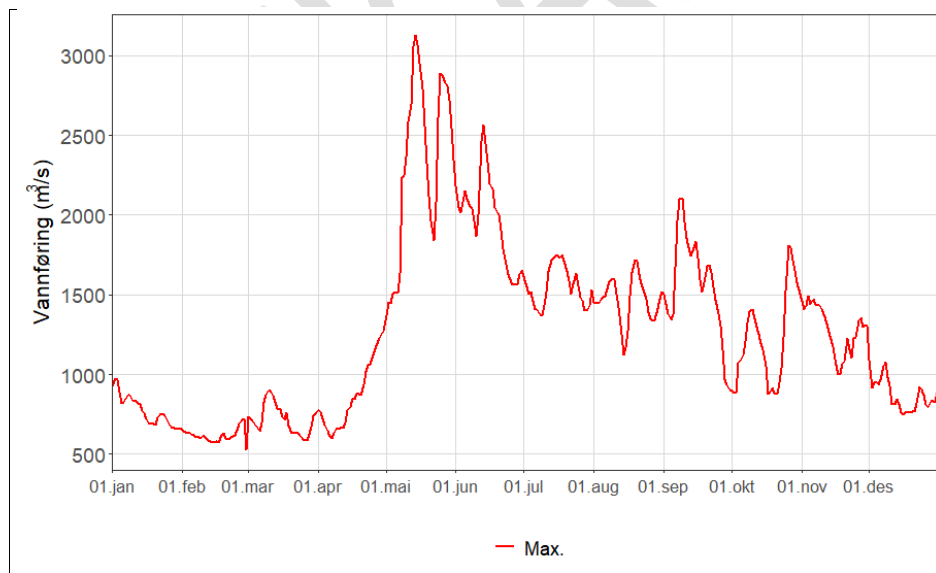
Figur 3-4: maksimal døgnvannføring i perioden 2003– 2022.

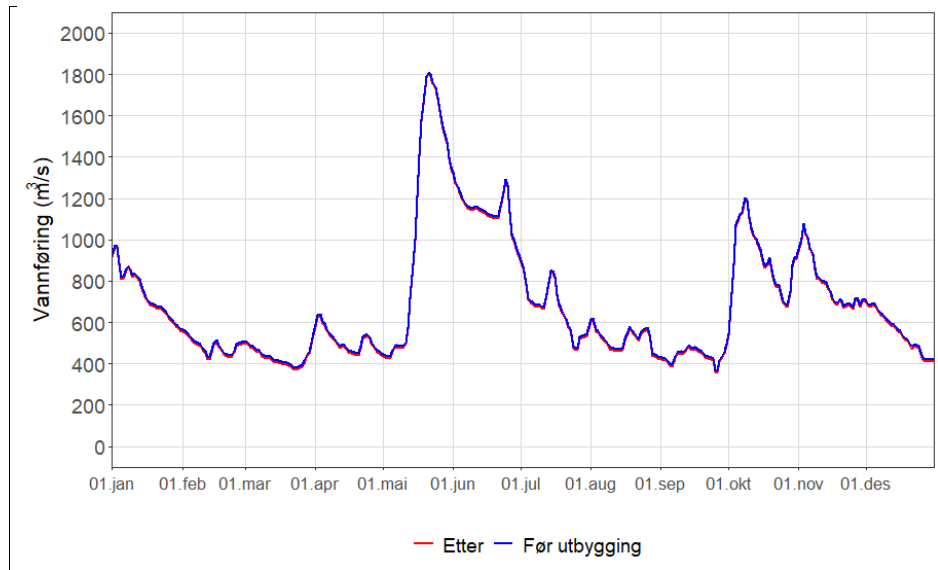
Figur 3-6: Vannføring i Glomma rett nedenfor inntaket til vannverket. Normalt år (2021).

Kurver for vannføring i naturtilstand og etter utbyggingen (vannuttak på 10 m<sup>3</sup>/s) er vist for referansepunktet (rett nedstrøms inntaket) i Glomma i et fuktig, normalt og et tørt år i figur 3-5 - figur 3-7. Som vist i figurene vil reduksjon i vannføringen etter utbyggingen være svært liten og i praksis ikke merkbar for alle sesonger gjennom året. Restvannføringen like nedstrøms inntaket blir på 98,6 %.

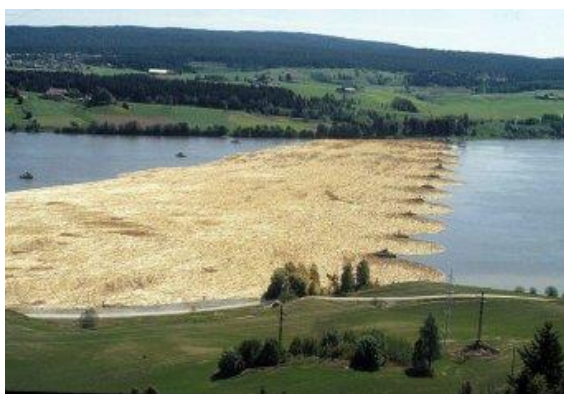
Figur 1-3. Stengerekka eller Tikarsrekka mellom Vestby og Hammeren, ved Fiskeberget, består av 10 lensekar med dobbeltlenser imellom. Her ble tømmeret holdt tilbake og sendt i daglige porsjoner på ned til lensearbeiderne ved sorteringa i Fetsund. Kilde: Bingen lenser. Foto: Dag Nordsveen.

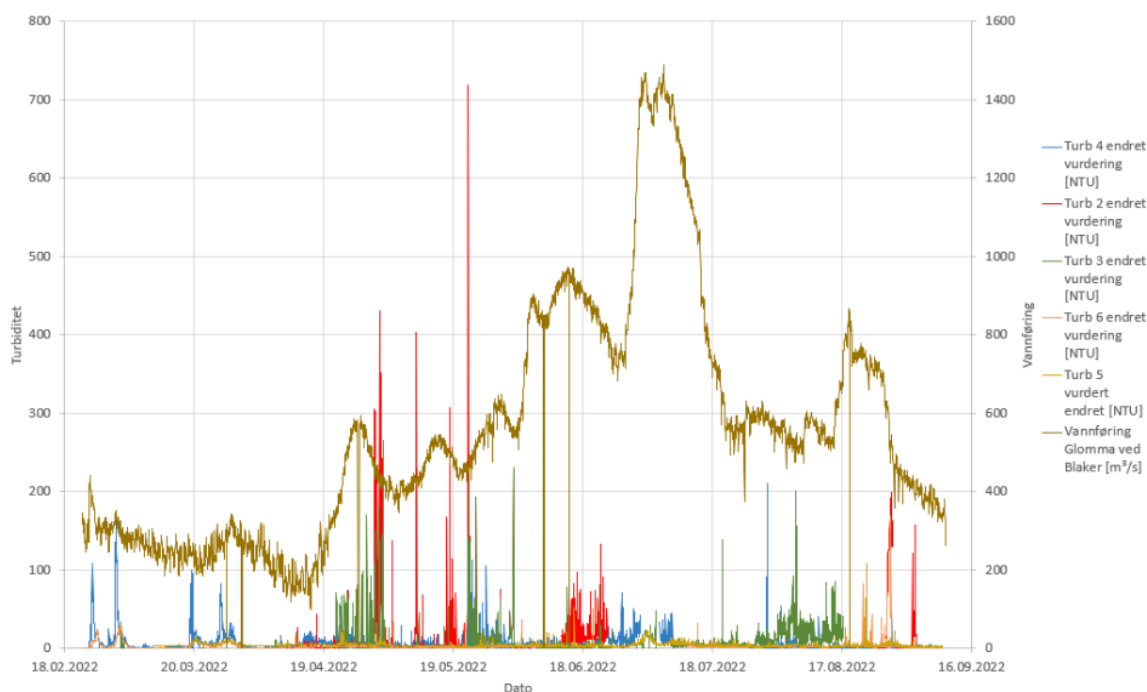
Figur 12. Vannføring i Glomma med endrede dataserier for målerne 2-6 (Asplan Viak, 2022).

Resultatene er visualisert i figuren under.

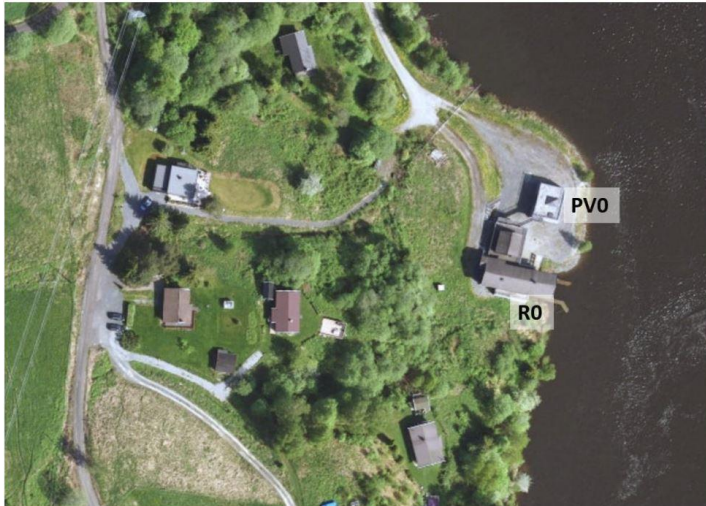
Figur 6 Beliggenhet av inntakspumpestasjon PVO og silanlegg RO ved Hammeren. Mellom RO og PVO ligger klorbygget det er ikke lengre i bruk.

Hammeren ligger på vestsiden av Glomma vis-à-vis Sørumsand. Anlegget ble bygget på slutten av 70-tallet. Eksisterende anlegg i dagen består av to bygninger ved Glomma. RO er et silanlegg og PVO er en pumpestasjon. PVO ble bygget midt på 90-tallet.

Opprinnelig ble det lagt en 50m. lang inntaksledning ut i Glomma østover fra RO. Midt på 90-tallet ble det lagt en supplerende inntaksledning i Glomma. Denne ledningen er en ca. 2,8 km lang inntaksledning fra Lushammeren/Bingsfoss til silanlegget RO på land. Ledningen passerer PVO slik at det er mulig å spyle denne ledninga via en spyleledning som går ut i Glomma.

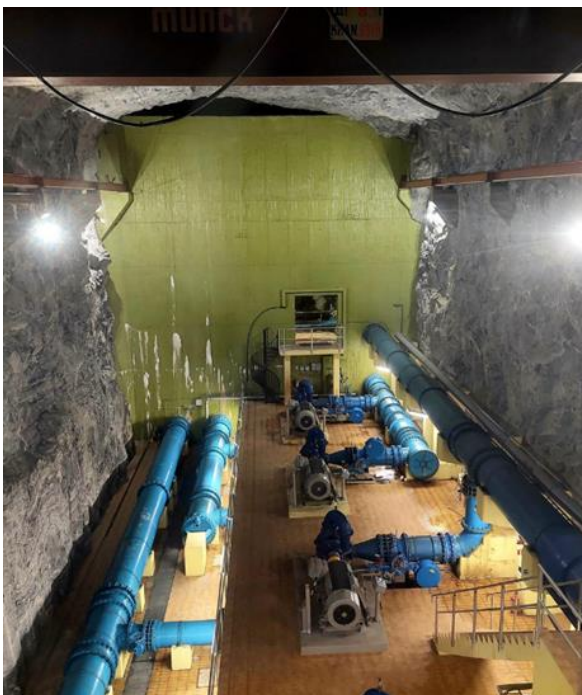
Figur 7 Bergrommet med pumpestasjon PV1

Råvannspumpestasjon PV1 ligger i fjell på Hammeren og består av fire pumper.

Tilløpstunnel fra daganlegget på Hammeren til pumpestasjon PV1 i fjellanlegget er råsprengt i fjellet, med fall fra R0 til råvannspumpestasjon PV1. Tilløpstunnelen har et tverrsnitt på 6 m<sup>2</sup> og en lengde på ca. 400 m. Tilløpstunnelen avsluttes mot PV1 med en bassengvegg.

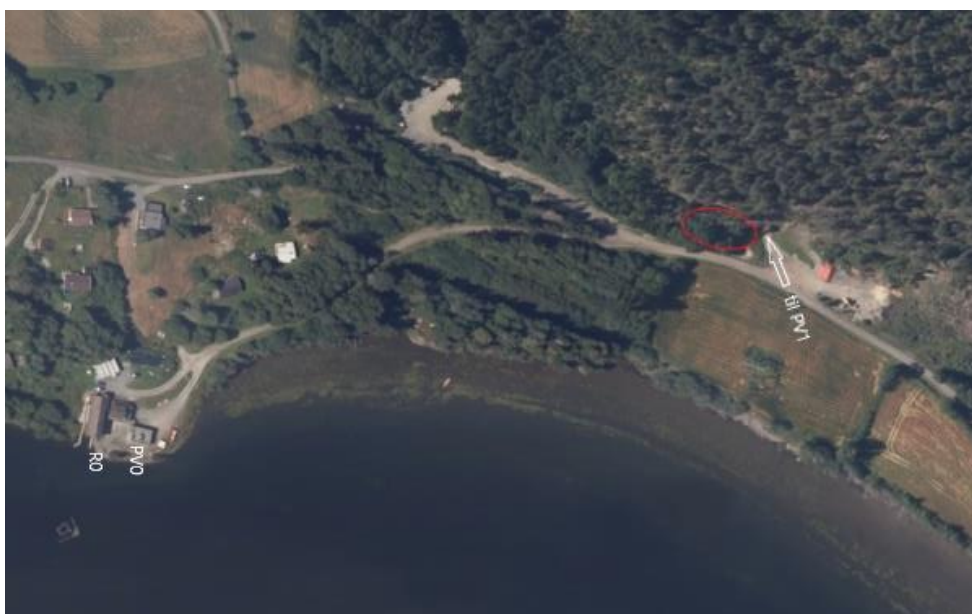
Figur 12 Flyfoto over området. Rød markering viser området for adkomst til mulig reservestrømsaggregat

Det tilrettelegges for muligheten til å etablere nytt bergrom for reservestrøm på sørsiden av inngangen til PV1. Bergskjæringen stiger bratt opp tilsvarende som for eksisterende påhugg, slik at det vil være mulig å plassere påhugget uten å etablere forskjæringer i berg. Arealet for berghallen inne i fjellet er ca 150-170m<sup>2</sup>. Uttak av fjell ca.1200m<sup>3</sup> I forkant av bergveggen er det antatt løsmasser i størrelsesorden 800 m<sup>3</sup> som må fjernes for tilgang til påhuggsflate.

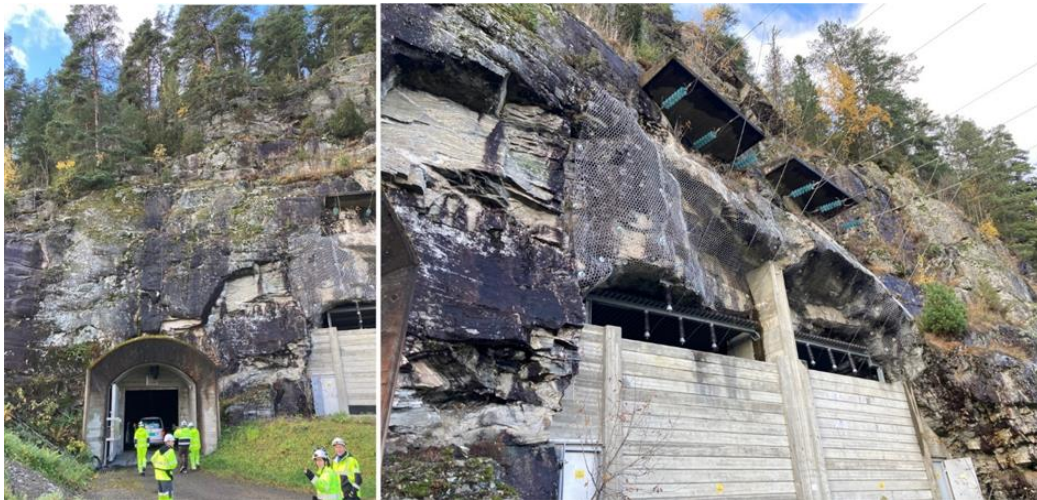
Figur 17 Portal for adkomsttunnelen til PV1 vises til venstre. Portal samt bergrom for eksisterende el.inntak vises til høyre. Nytt reservestrømsaggregat er planlagt til venstre (sør) for adkomsttunnelen.

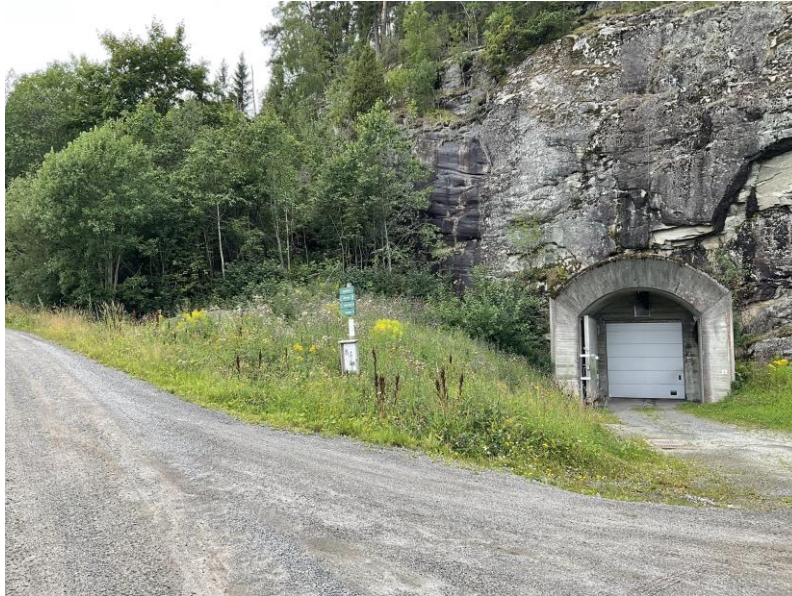
Figur 19 Dagens situasjon sør for adkomsttunnelen til PV1 hvor et eventuelt reservestrømsaggregat vil komme.

I området sør for adkomsttunnel til PV1, er det i dag gjengrodd løvtrevegetasjon og fremmedarter

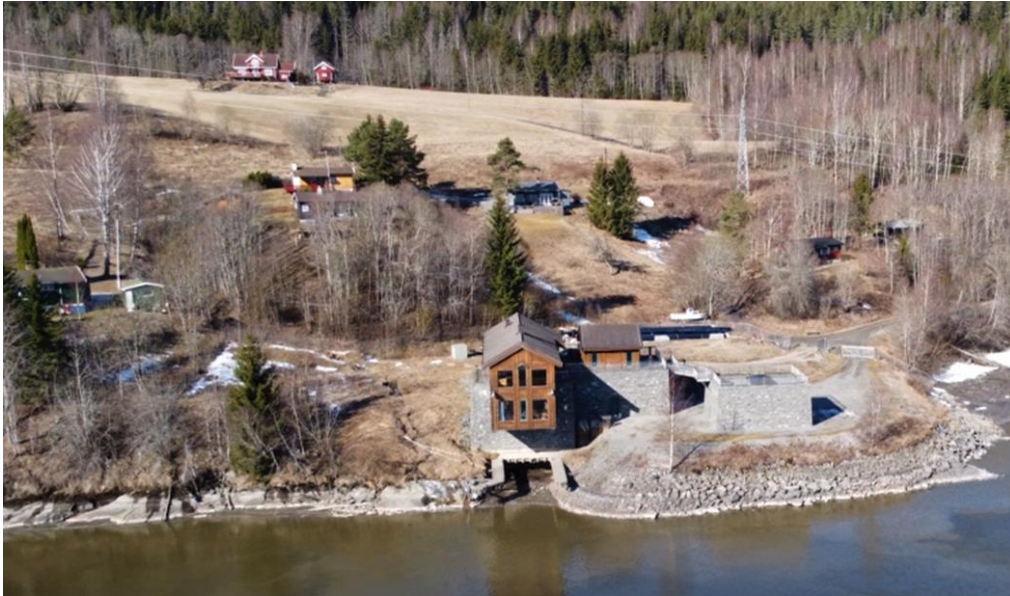
Figur 24 Bygningene tilhørende anlegget sett fra øst. Småhus/hytter sees i bakgrunnen.

Bebyggelsen som tilhører virksomheten, består av to bygg ned mot Glomma, pumpestasjon og silanlegg. Annen bebyggelse består av småskala trehus/-hyttebebyggelse.

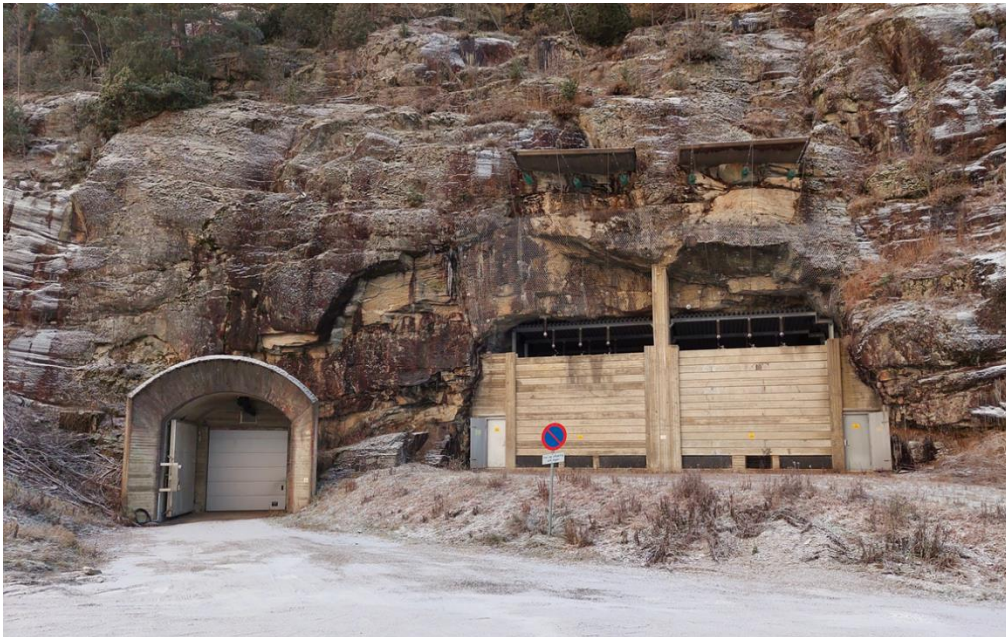
Figur 25 Eksisterende tunnelportal og kraftanlegget i fjellveggen langs Hamerveien nord for daganlegget.

Adkomst til PV1 og transformatoren til fjellanlegget ligger i den bratte fjellveggen vest for Hammerenveien. Adkomst til mulig reservestrømsaggregat vil bli liggende i fjellveggen på sørsiden av dagens adkomsttunnel.

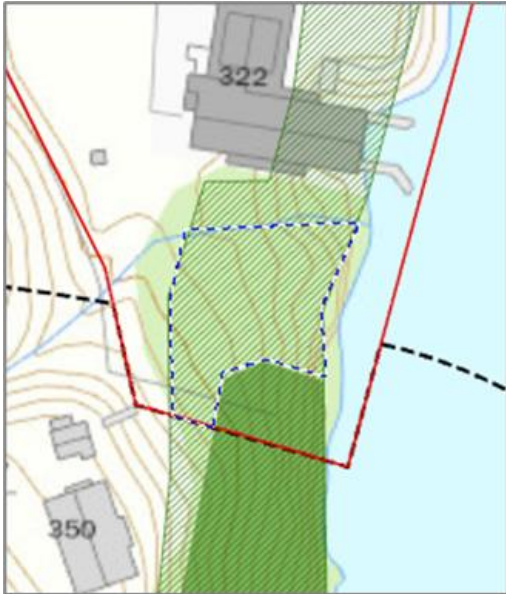
Figur 30 Det er mulig å reetablere naturtypelokaliteten som tidligere ble forringet. Stiplet linje viser aktuelt areal for gjenoppretting.

Naturtypelokaliteten som strekker seg sørover fra daganlegget ble redusert i areal da anlegget ble bygget. Den strekker seg nå til litt nord for varslingsgrensen (Figur 30). Det vil være mulig å reetablere naturtypen minst frem til bekken rett sør for anlegget, som utgjør en gjenoppretting av ca. 400 m<sup>2</sup>. Gammel boreal lauvskog har imidlertid lang restaureringstid, da nyplantede trær må nå voksen alder (hkl. 5) før området faller innenfor naturtypedefinisjonen.

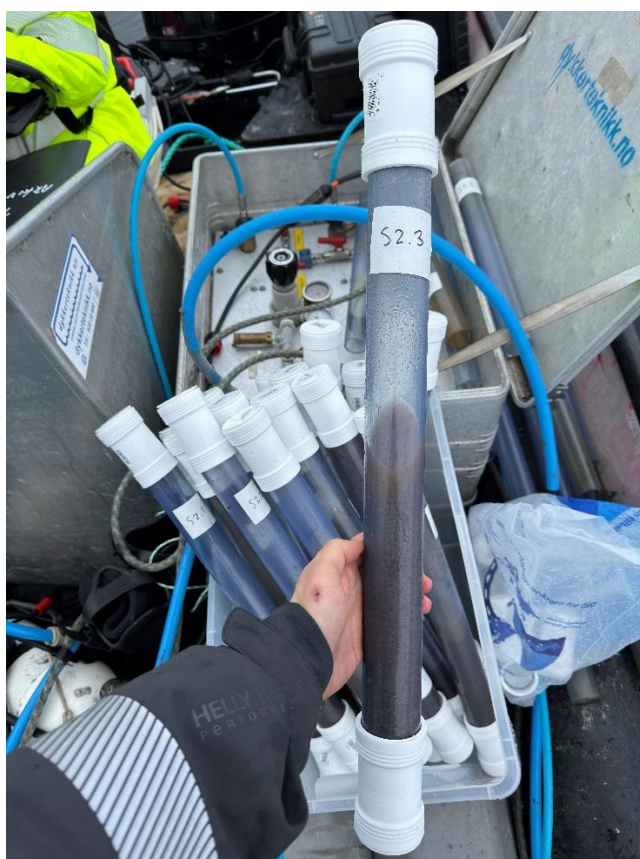
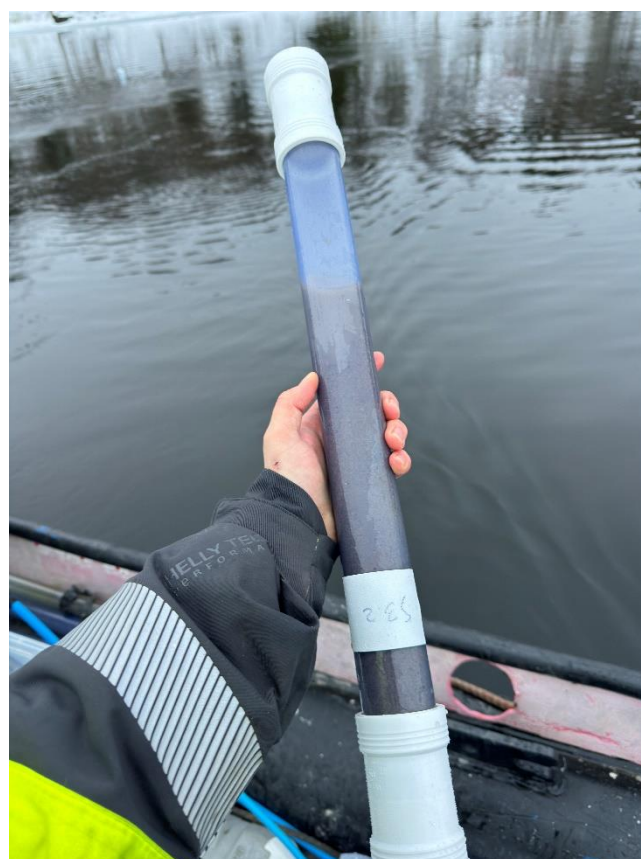
Figur 5: Eksempelbilde av prøvetakningsrør med varierende mengde sediment.

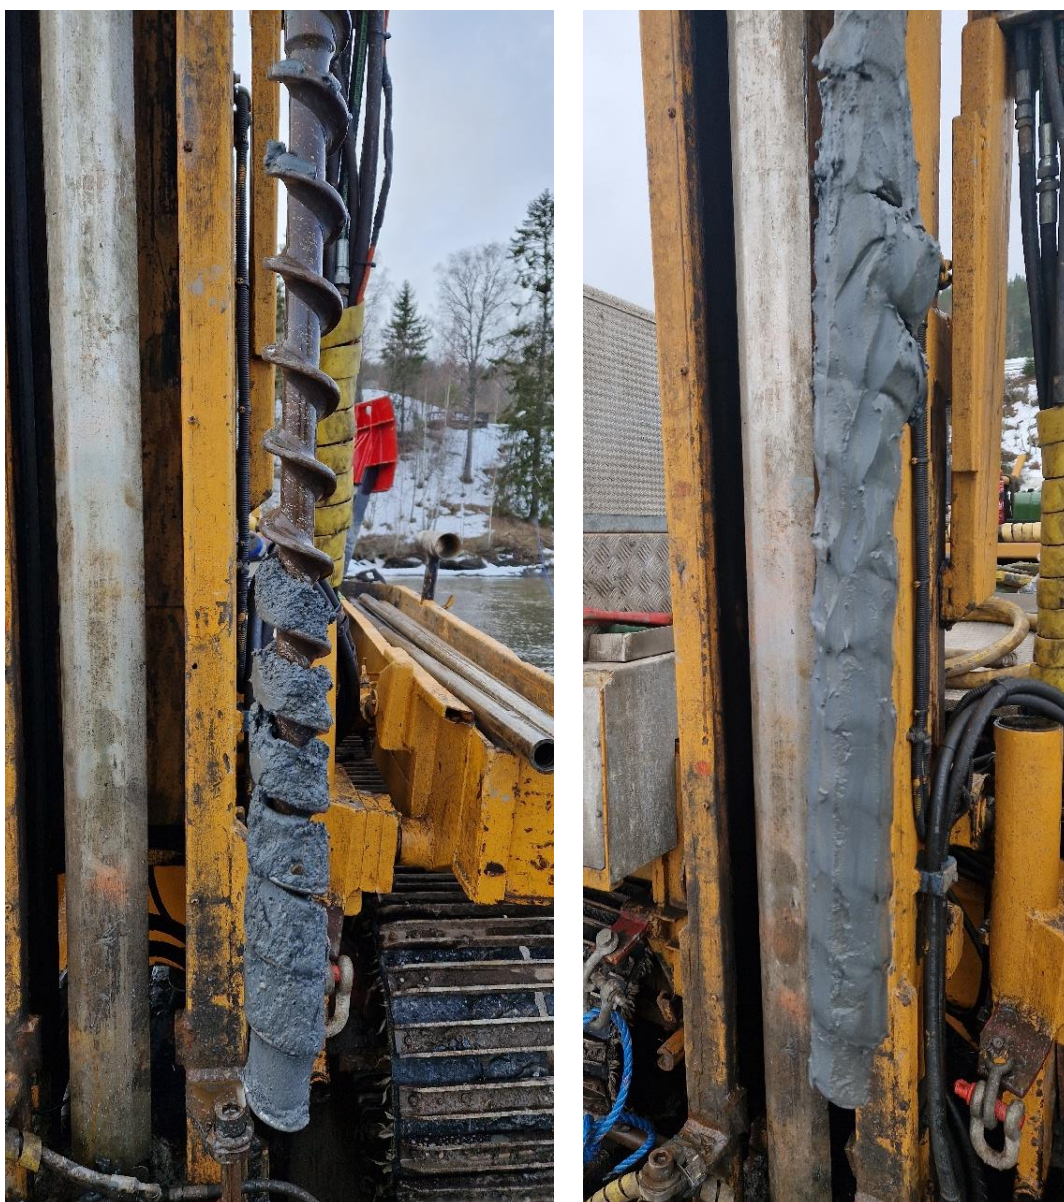
Figur 6: Eksempelbilde av prøvetakning fra flåte med borerigg.
