Skjema for søknad om mudring, dumping og utfylling i sjø og vassdrag

Søknad om fysiske tiltak i vassdrag – Ørjeelva, Haldenvassdraget

Nye Bommen renseanlegg i Marker kommune

Miljøteknisk sedimentundersøkelse i Ørjeelva

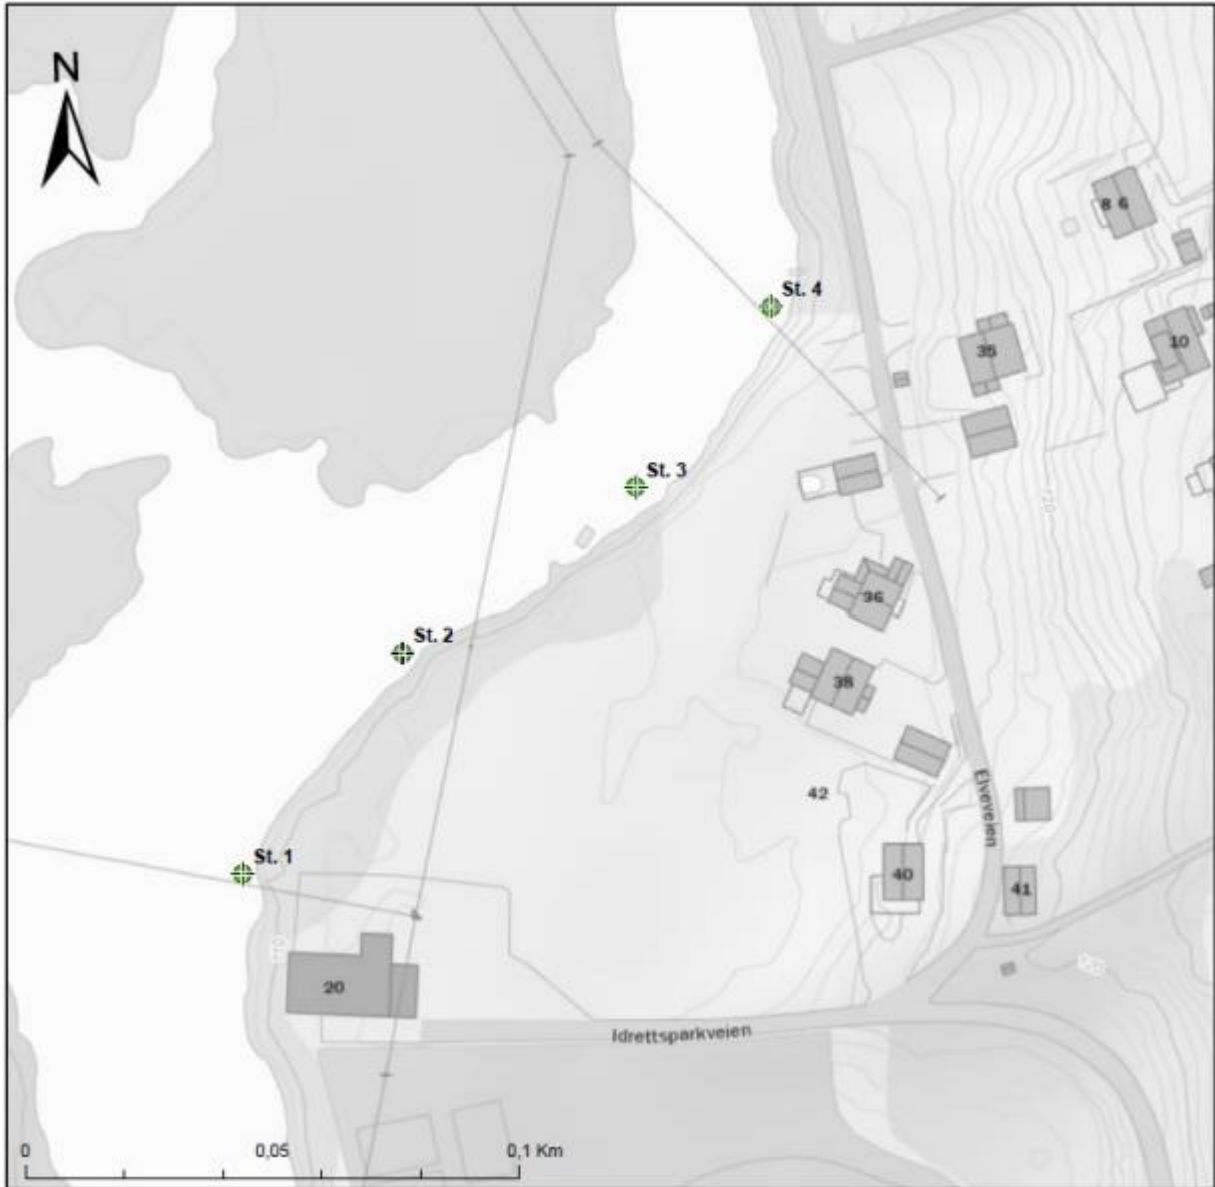
Figur 2. Figuren viser prøvetakingsstasjonene ved Bommen rensesanlegg.

Det ble i 2023 gjennomført prøvetaking ved fire stasjoner langs elvebredden oppstrøms dagens rensesanlegg. Prøvetakingsstasjonene er vist i Figur 2.

Etter at plangrensen ble utvidet for dette byggeprosjektet, er det ikke foretatt flere sedimentprøver sør for rensenanlegget. Arealet av bunnen som skal mudres er 40 m², og bunnen som vil dekkes med steinmasser for erosjonssikring vil dekke til sammen 3500 m².

Rambøll vurderer at tiltakets areal på til sammen 3 540 m² er et langt mindre areal. Prøvetaking foretatt ved 4 punkter anses for å være representativt også for de delene av planområdet langs elvebredden nedstrøms eksisterende renseanlegg. Det er kun gjort funn av forhøyet verdi av TBT ved et punkt oppstrøms eksisterende renseanlegg. Ellers er de andre målte stoffene innenfor tilstandsklasse 1 (svært god).

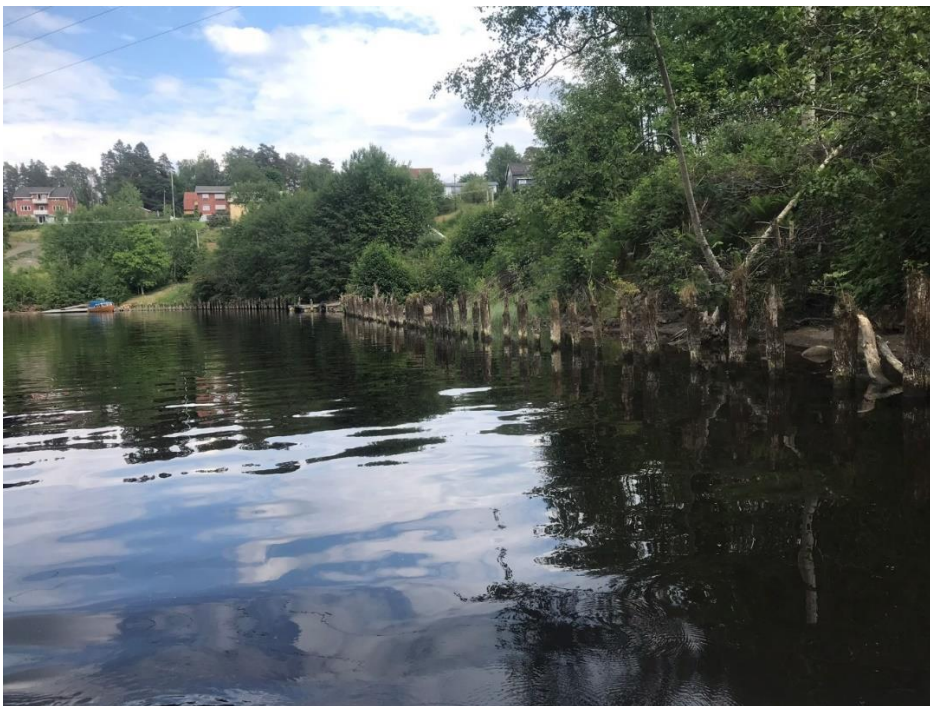
Figur 9. Bildet viser kulturminne fra tømmerfløtingsaktiviteter i Haldenvassdraget. Foto: Solveig Strålberg, Rambøll, 2023.

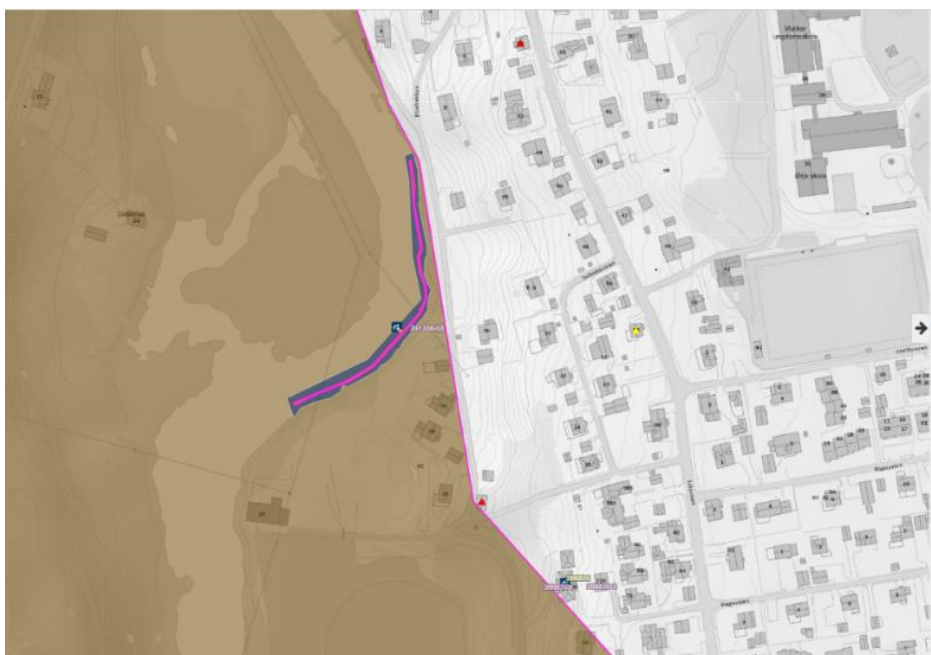
Figur 10. Blått felt med rosa linje viser område hvor det pågår fredningsak pr. juni 2023. Lokaliteten er Askeladden ID: 241336. Sørlig halvdel av strekket hvor fredningen pågår inngår i plangrensen. Like utenfor plangrensen, mot øst, sees et SEFRAK registrert bygg markert med rød trekant (fra før 1850).

Innenfor det fredede vassdraget pågår fredningssak pr. juni 2023, av et mindre anlegg for fløtning. Lokaliteten er Askeladden ID: 241336. Plangrensen til Nye Bommen renseanlegg kommer innenfor sørlige halvdel av strekket hvor fredningen pågår.

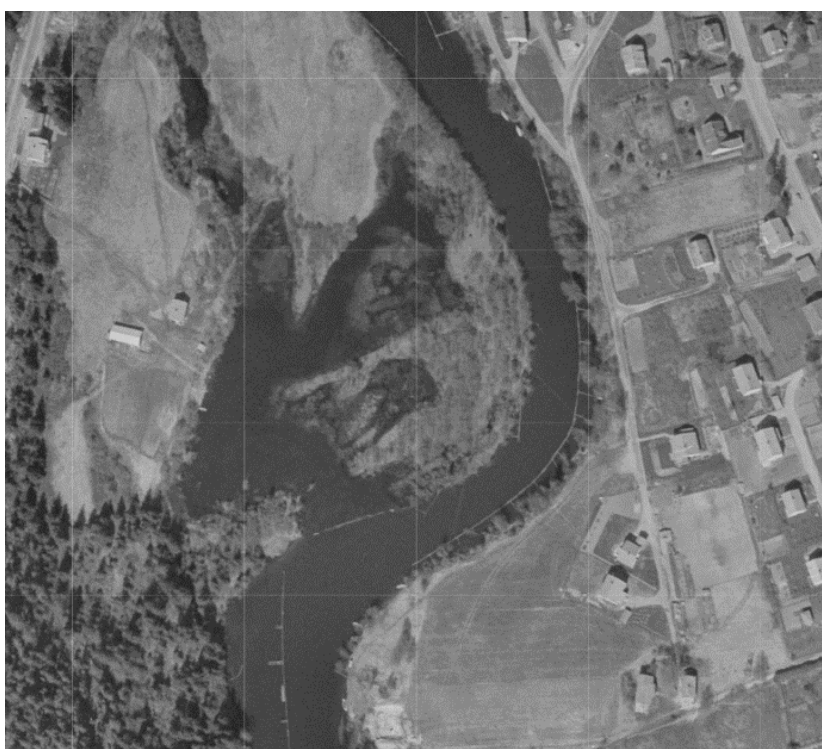
Figur 11. Flyfoto fra 1965 viser at fløtingsanlegget fortsatt var intakt.

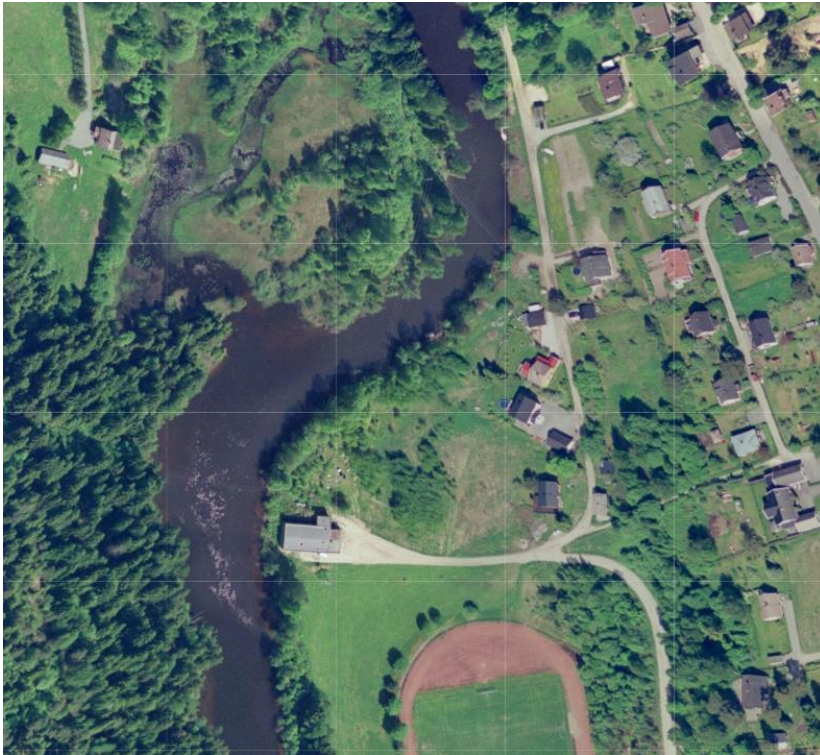
Figur 12. Flyfoto fra 2003 viser at fløtingsanlegget ikke var synlig fra luften lenger.

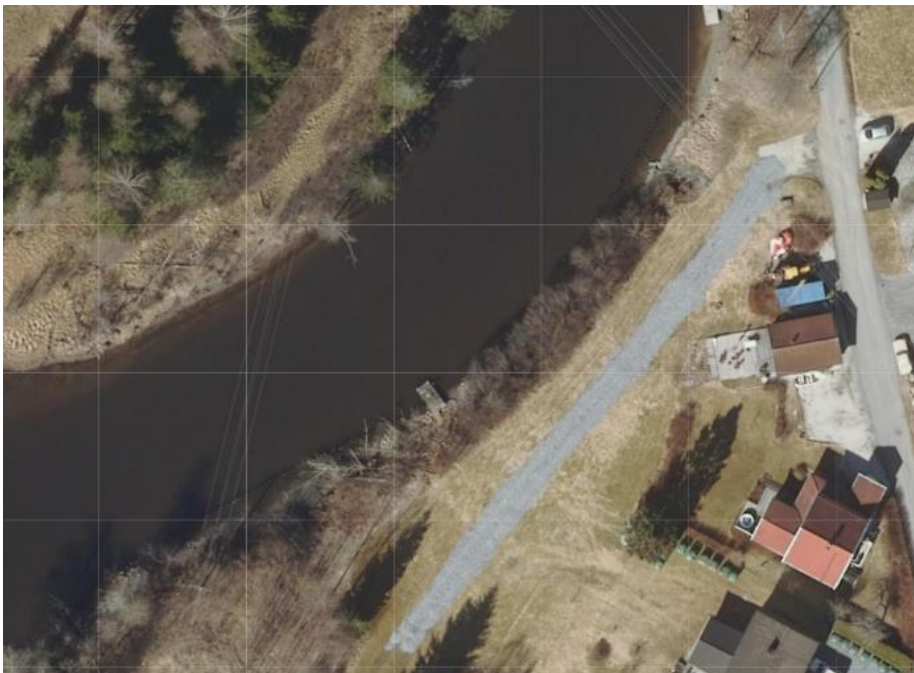
Figur 13. Pælene til fløtingsanlegget kan ses på nærbilde av området, men lensene langs elvebredden er vekk (kilde: 1881.no).
