RAPPORT

SØKNAD OM TILLATELSE TIL MOTTAKE, MELLOMLAGRING,
KNUSING OG GJENBRUK AV REN BETONG VED HERSTUA
GRUS AS

Prosjekt: Herstua Grus AS - miljørådgivning og søknader

Dokumentnummer: 10200211-00

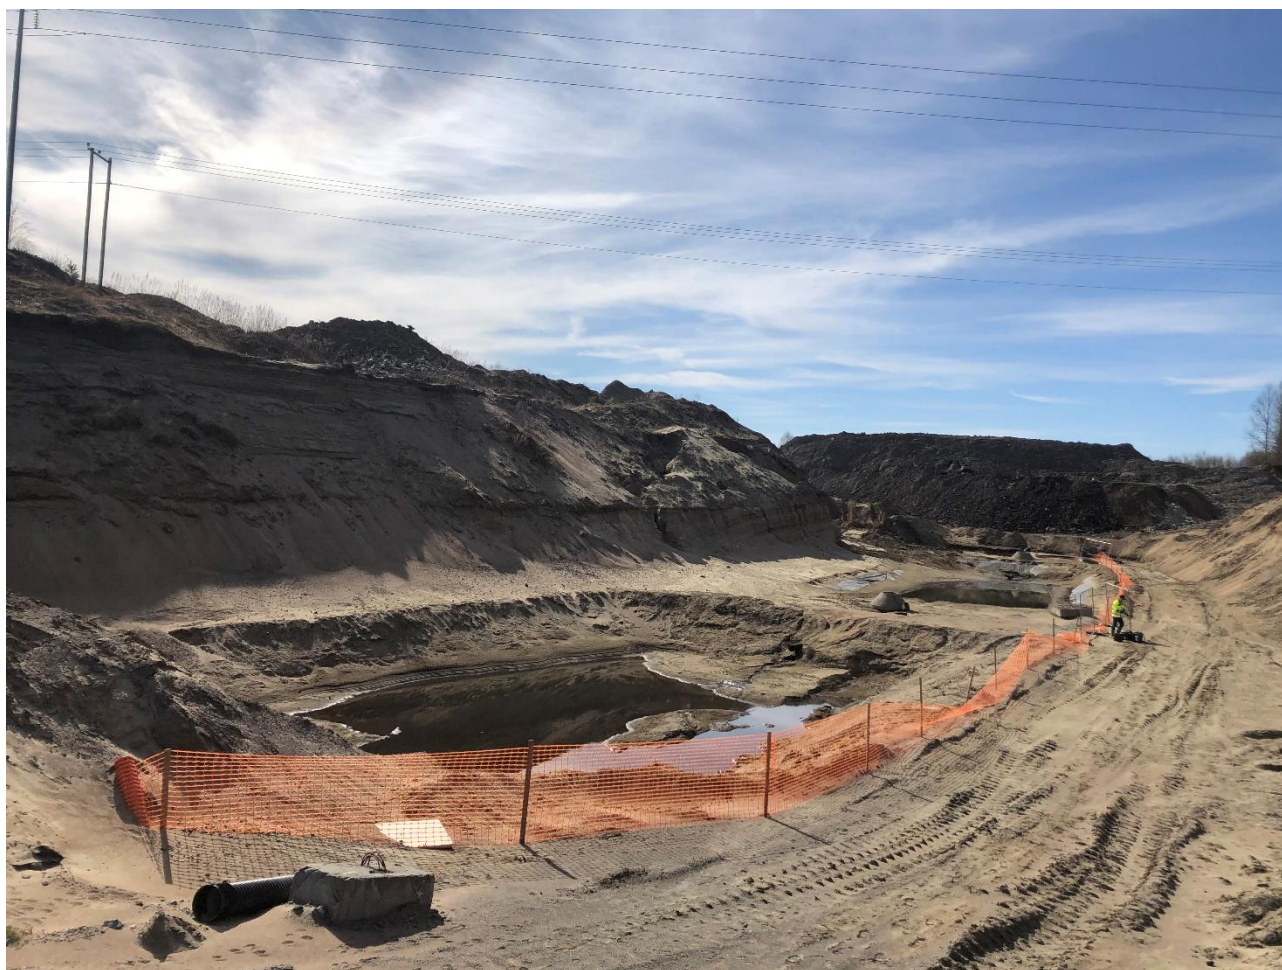
Forsidebilde: Rensebasseng 1 og synkebasseng/infiltrasjonsbasseng (foto: Sweco Norge AS, 23.04.2020)

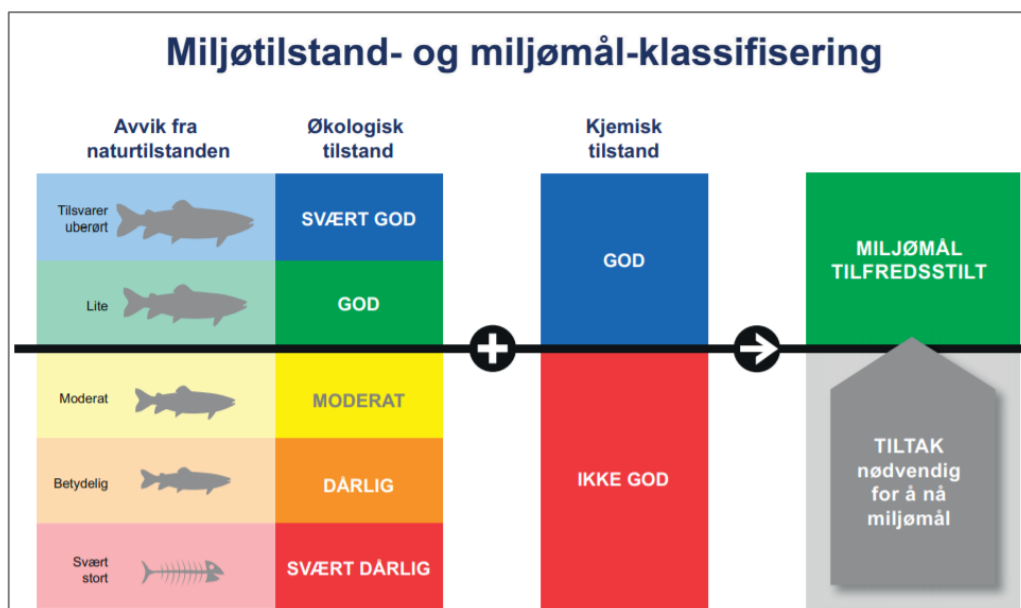
Figur 2. Figuren er hentet fra veileder 02:2018 (Figur 2.1) og viser hvilken klasse vannforekomstene må være i for å oppnå minst god økologisk og god kjemisk tilstand.

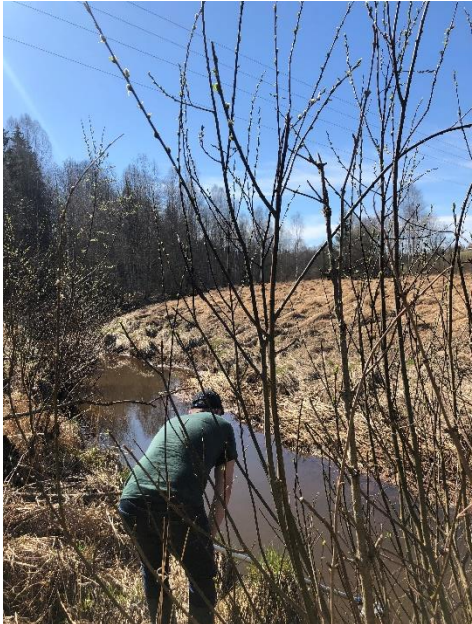
<p>Prøve i Hæra oppstrøms potensiell påvirkning fra deponiet.</p>
O2

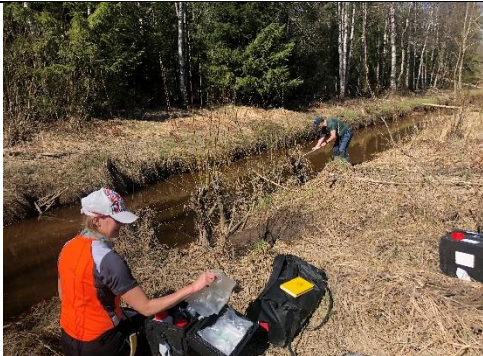
<p>Prøve i Hæra nedstrøms potensiell påvirkning fra deponiet, men oppstrøms riksvei 120</p>

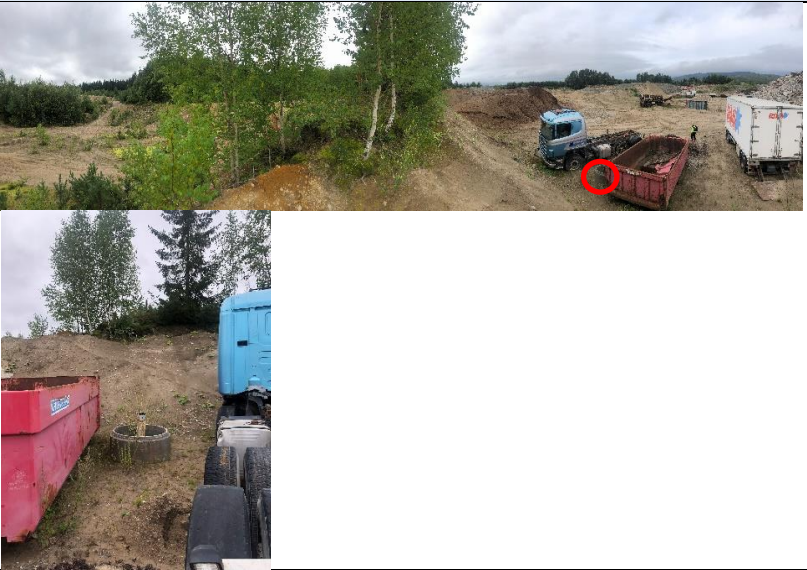
<p>Brønn 1 for prøvetaking av grunnvann oppstrøms deponiet</p>
B2

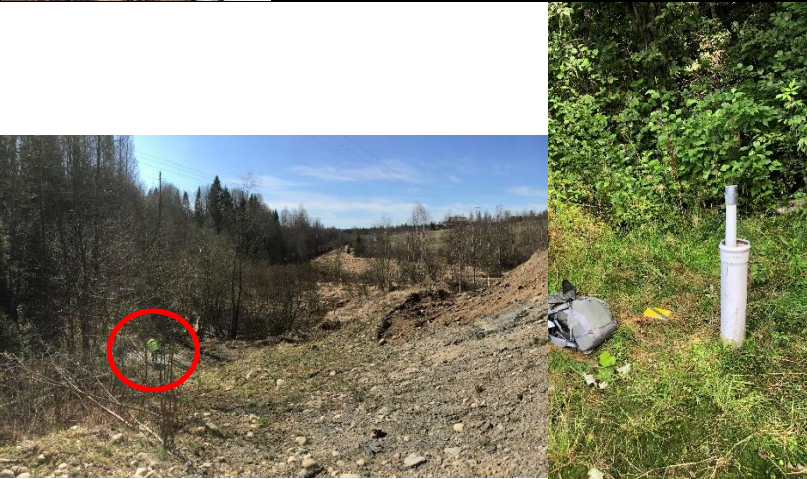
<p>Brønn 2 for prøvetaking av grunnvann nedstrøms deponiet. Hæra og prøvepunkt O1 sees i bakgrunnen i bildet til venstre.</p>
B3

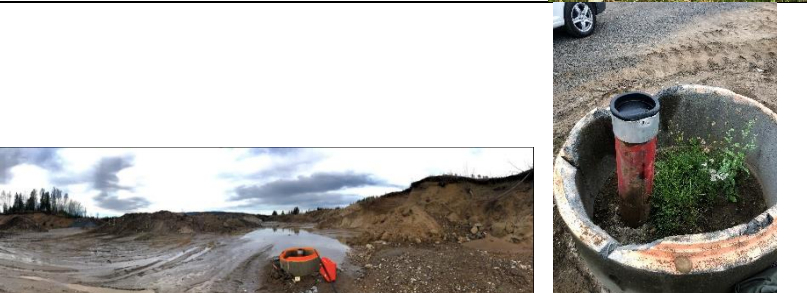
<p>Brønn 3 for prøvetaking nedstrøms deponiet.</p>

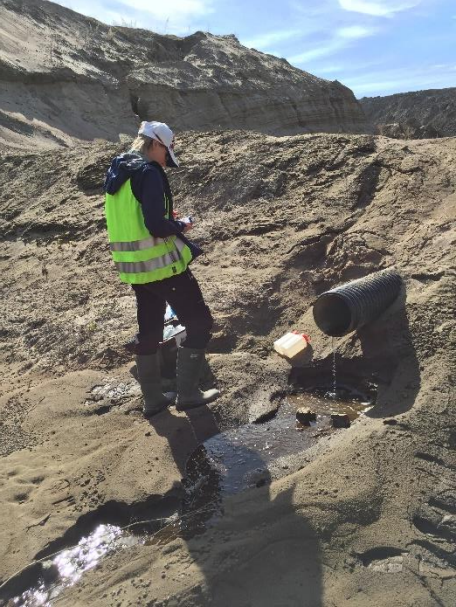
<p>Prøve tas ved utløp av rør fra rensebasseng 1 som leder vann til basseng 2.</p>
SVR2 og SS2	 	<p>Vannprøven tas i vannet i basseng 2 (synkebasseng /infiltrasjonsbasseng)</p> <p>Sigevannssediment tas av topplaget av sedimentene i bunnen av basseng 2.</p>

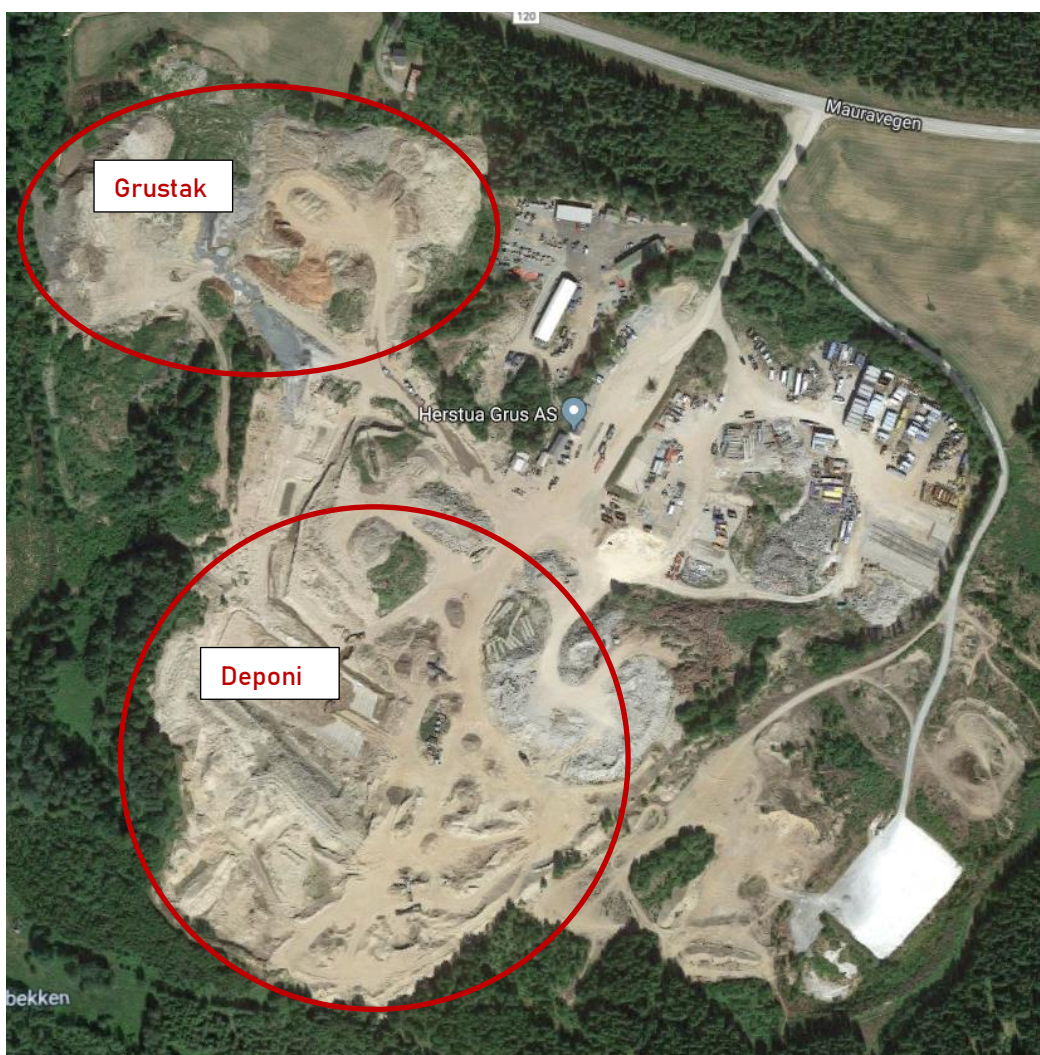
Deponiet utgjør markert område i Figur 1, sørlig del. Mot nord-vest er et område som driftes av Herstua Grus AS, markert som Grustak i Figur 1. Dette området omlegges til å bli dyrket mark og aktiviteten her vil da opphøre.

Figur 1 Oversikt over området (Kilde: Google Maps)
